# Untersuchungsbericht

## zur Einschätzung der Standsicherheit der Ost- böschung im Steinbruch Jaeger, Günter Jaeger Steinbruchbetriebe GmbH, Reichshof

Projekt-Nr.: 202414606

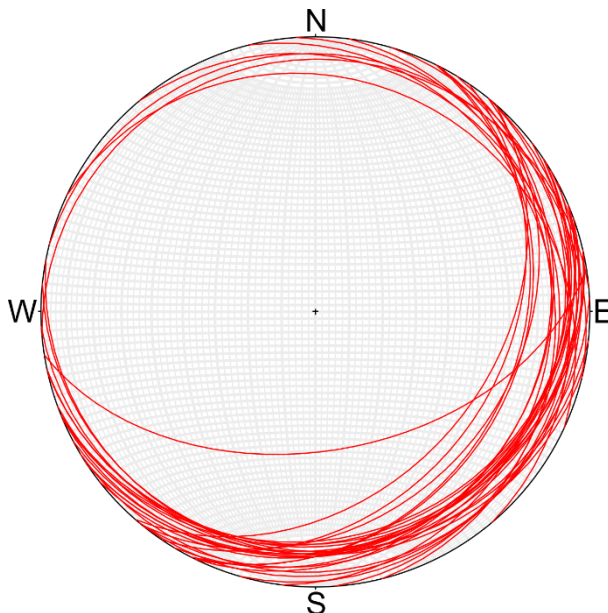
Abbildung 5: Alle eingemessenen Schichtflächen entlang der Ostwand. Im nördlichsten Teil der Ostwand (Aufschluss O-6.3) erfolgt ein Umbiegen der Schichtung nach NE.

hochenergetische Erosions- und Ablagerungsverhältnisse hin. Die gemessenen Schichtwerte sind in der Abbildung 5 grafisch dargestellt und in Tabelle 1 numerisch zusammengefasst.

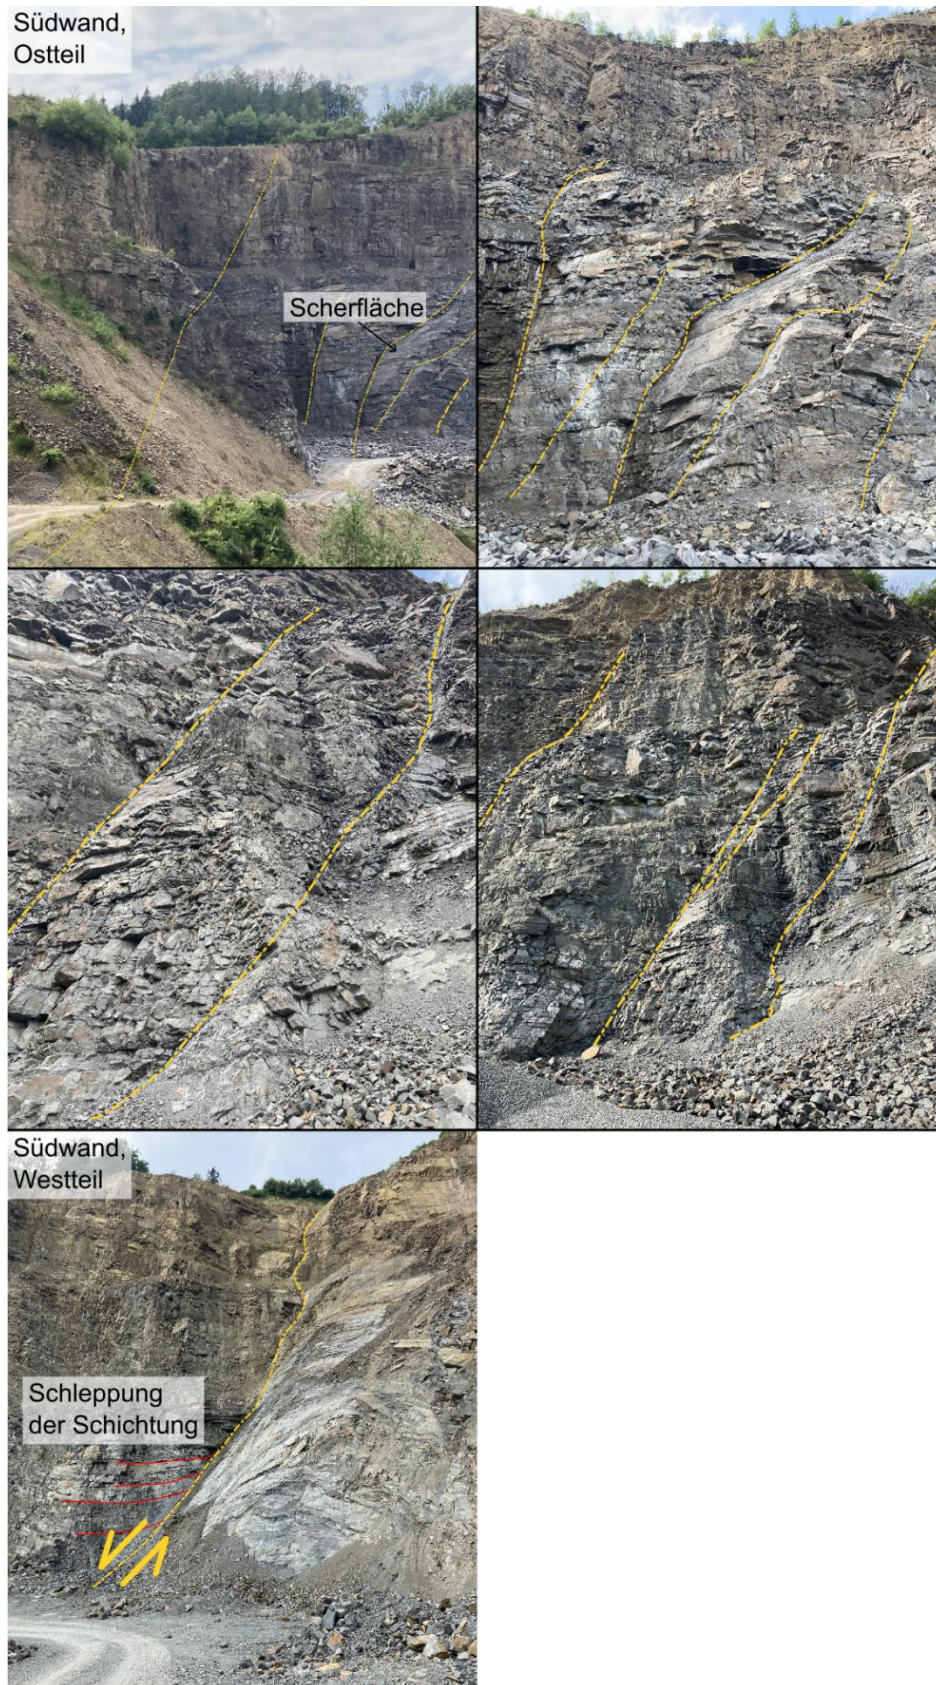
Abbildung 9: Störungen entlang der südlichen Abbauwand des Steinbruchs.

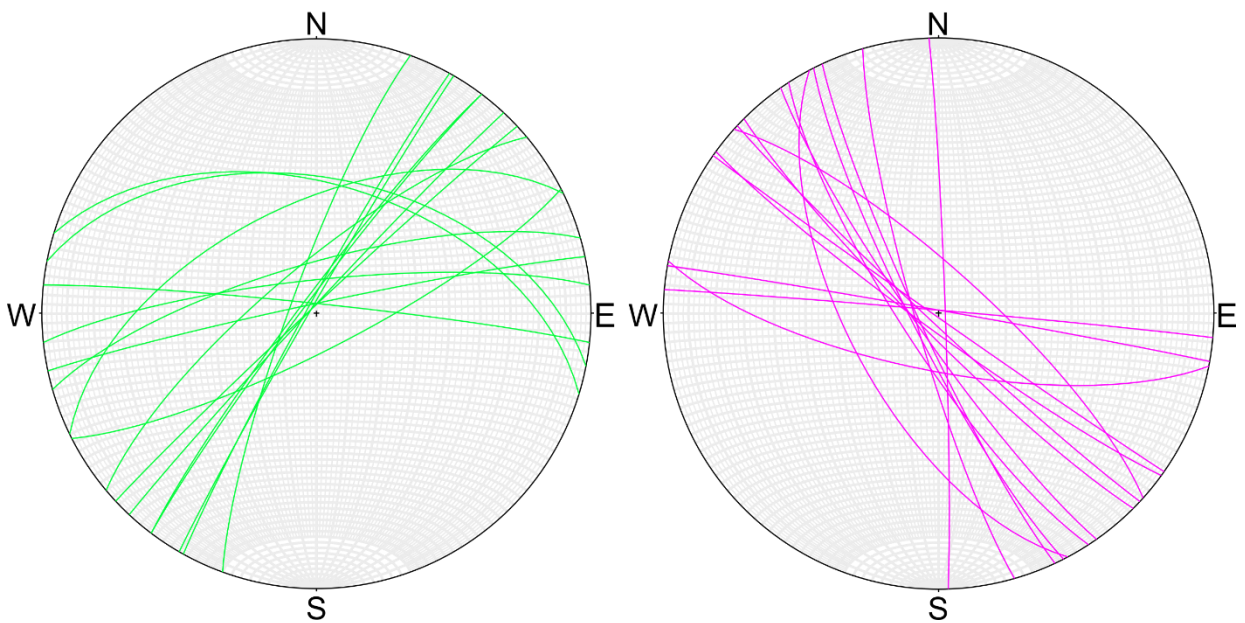
Abbildung 11: Zusammenfassung aller eingemessenen Klüfte. Sekundärklüfte: Diagonalklüftung 1 (grün) und Diagonalklüftung 2 (Magenta).

Die korrespondierenden Kluftscharen entlang der Ostwand sind in den Abbildungen 10 und 11 sowie in den Tabellen 2 (Q, L) und 3 ( $D_1$ ,  $D_2$ ) zusammengefasst dargestellt. Tabelle 4 in Kap. 4 fasst die Gefügemessungen für die Einschätzung der Standsicherheit zusammen. Generell sind zwei Hauptkluftrichtungen erkennbar, welche ebenfalls bereits von FÜLLING (1994) beschrieben wurden. Im Steinbruch lassen sich die Hauptklüftungen meist mehrere Meter verfolgen. Die Einfallrichtungen dieser Hauptkluftscharen sind überwiegend nach ESE bzw. WNW und nach NNE bzw. SSW orientiert. Die Einfallwinkel betragen überwiegend ca. 70-90°, sie können jedoch auch in einigen Bereichen flacher auftreten. Erkennbar ist eine gewisse Streuung der Daten, welche u. a. auf die o. g. Einflüsse zurückzuführen ist.

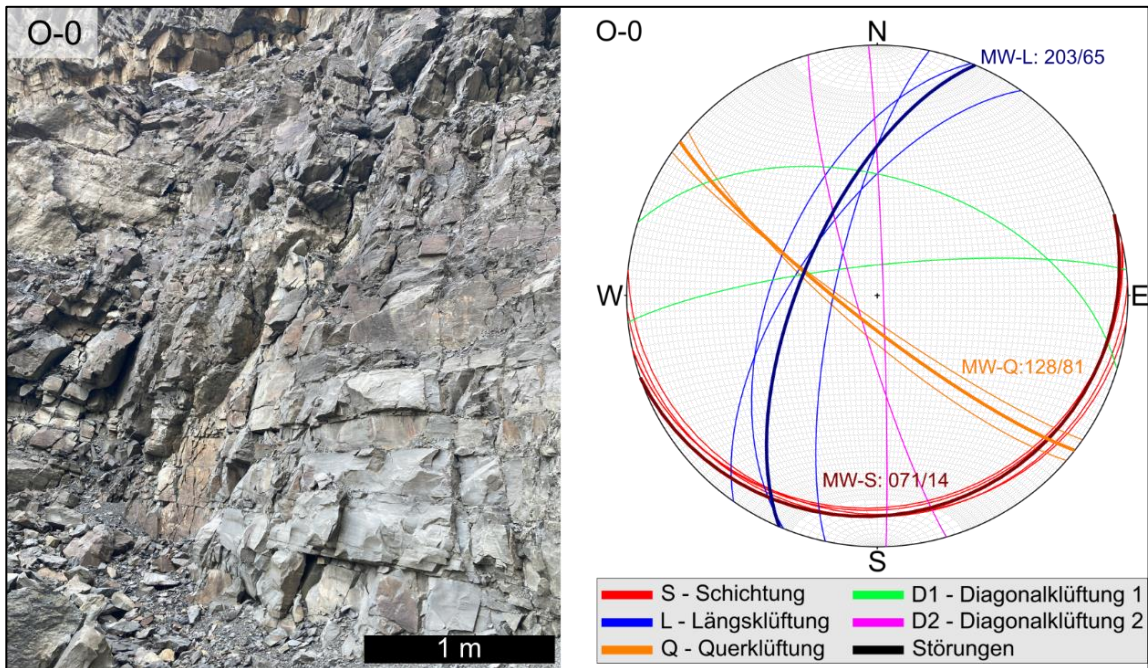
Aufschluss O-0 befindet sich im südlichsten Teil der Ostböschung, hinter dem noch existierenden Felsvorsprung (vgl. Abbildung 4). Der Bereich ist generell stark von abbaubedingten Abbruchkanten geprägt, welche teilweise die primären Klüftmuster überprägen. Die Schichtung verläuft annähernd E-W.

Abbildung 12: Messpunkt O-0 und stereographische Projektion der Messwerte.

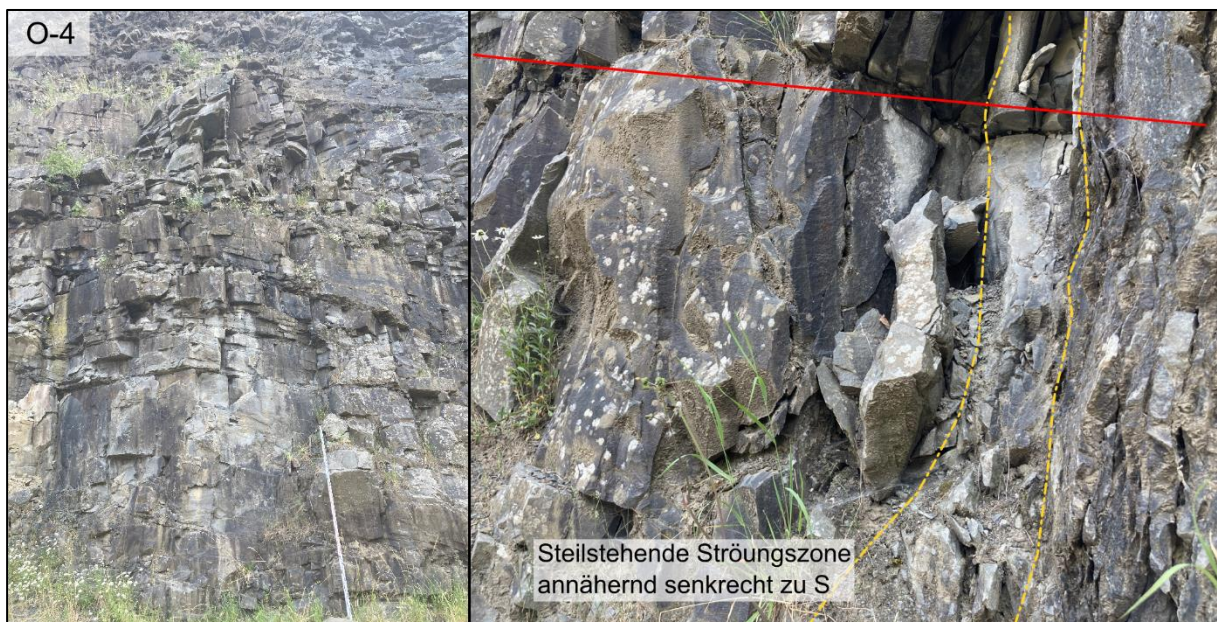
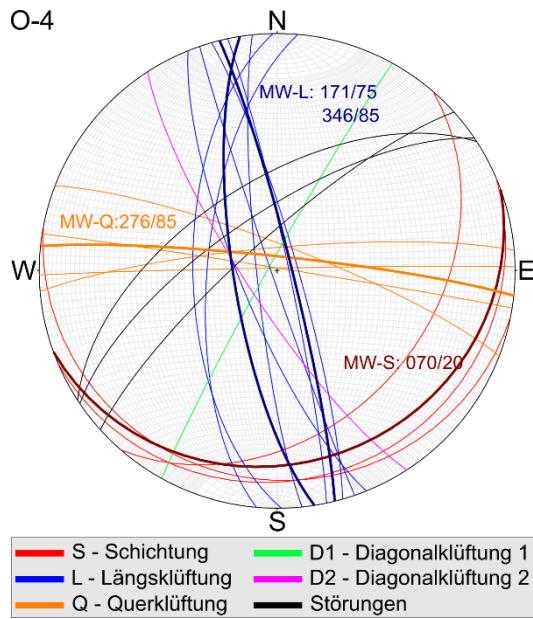
Aufschluss O-4 liegt ca. 20 m nördlich von O-3 (vgl. Abbildung 4). Die Schichtung bleibt NE-SW-gerichtet. Eine Störung verläuft annähernd parallel zur generellen Streichrichtung, was zu einzelnen Streuwerten in den Messdaten führt.

Abbildung 16: Messpunkt O-4 (vorherige Seite) und stereographische Projektion der Messwerte.

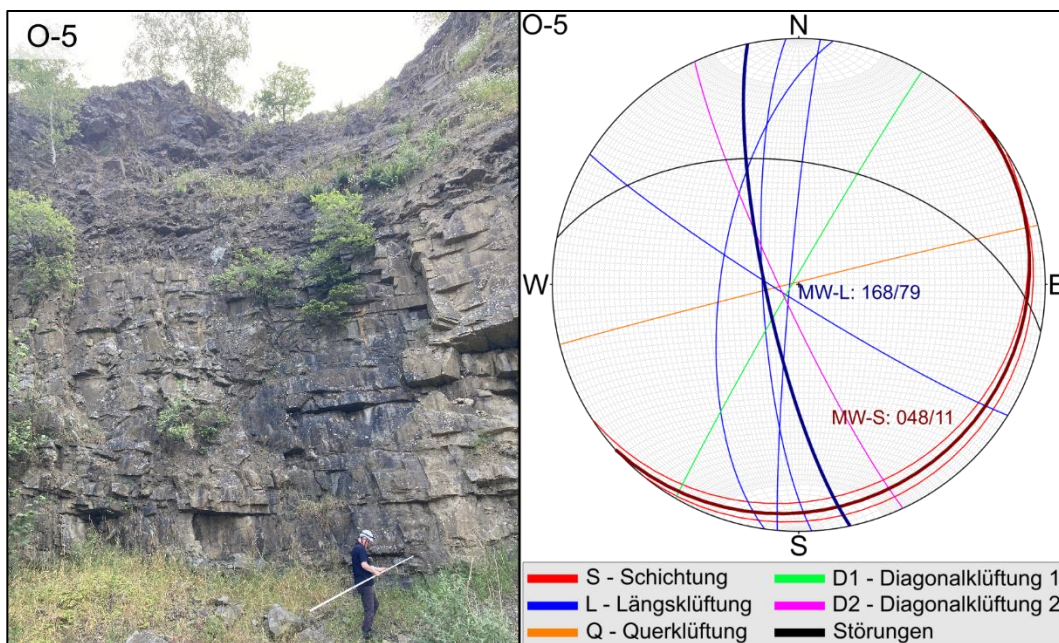
Aufschluss O-5 liegt ca. 17 m nördlich von O-4 (vgl. Abbildung 4). Die Schichtung bleibt NE-SW-gerichtetet.

Abbildung 17: Messpunkt O-5 und stereographische Projektion der Messwerte.

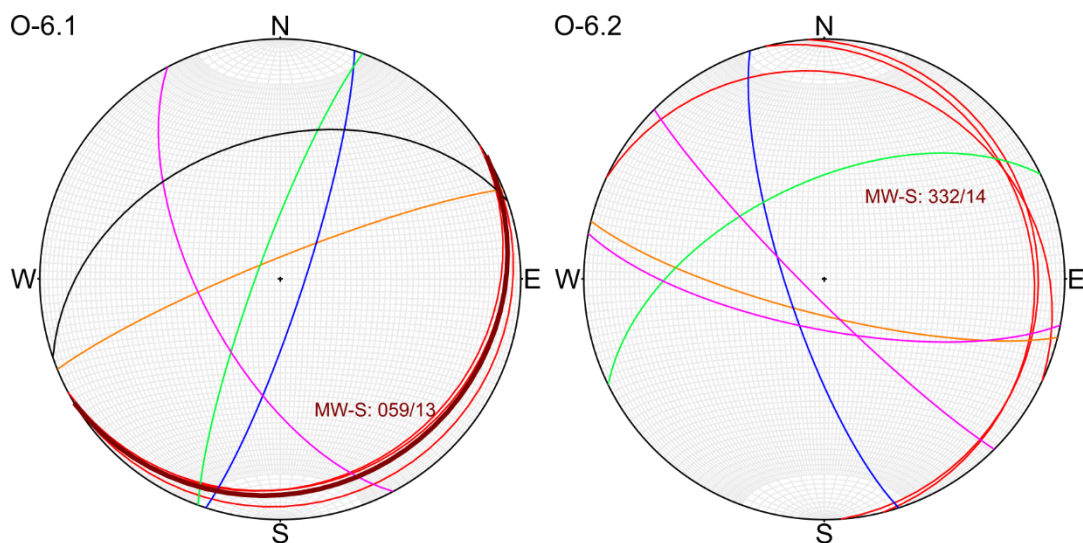
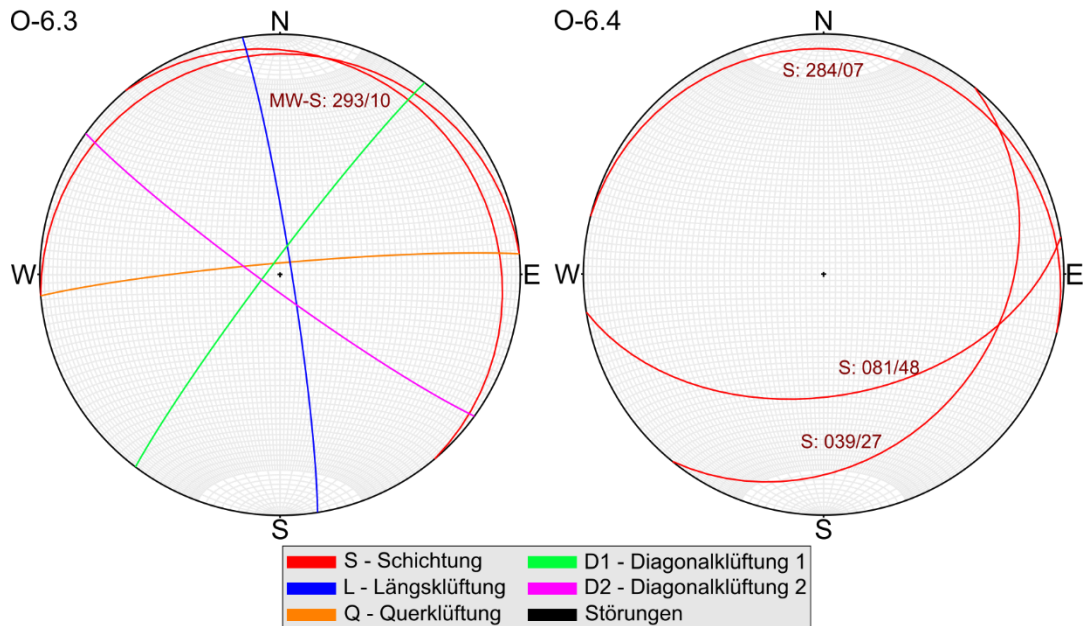
Abbildung 19: Stereographische Projektionen der Messwerte an den Messpunkten O-6.1 und O-6.2 (vorherige Seite) sowie O-6.3 und O-6.4.

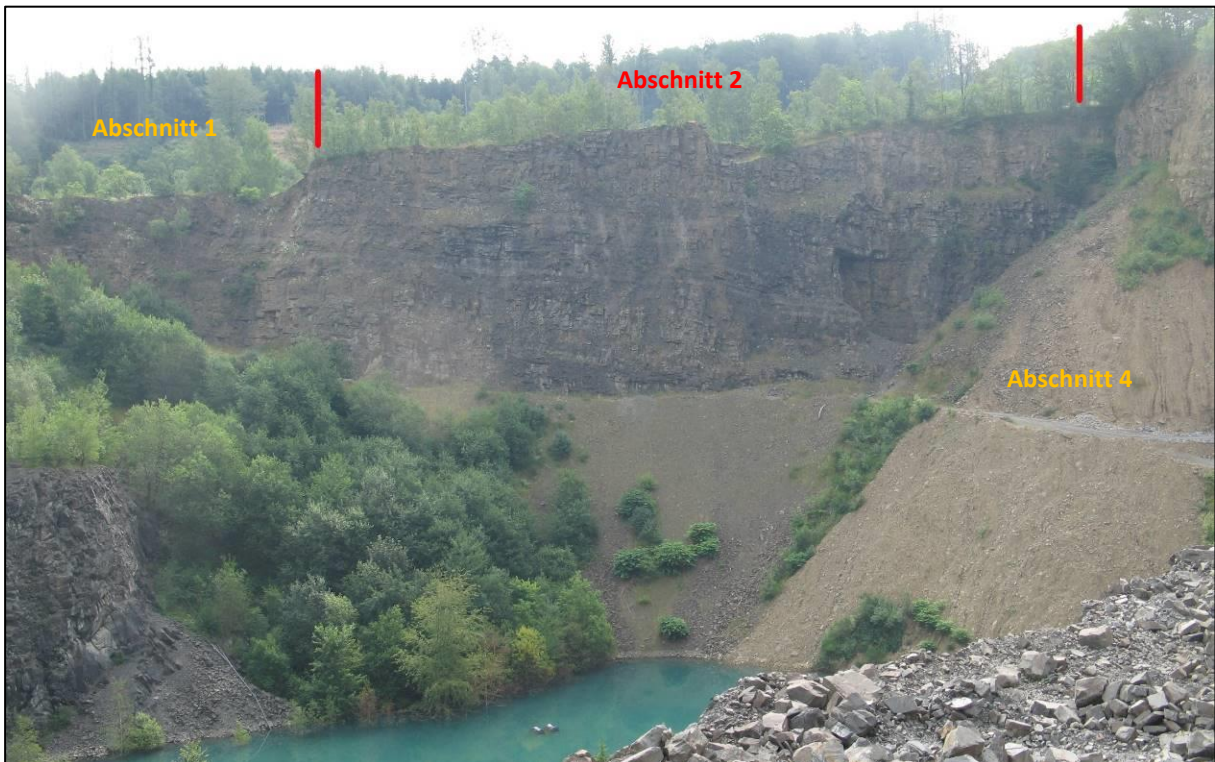
Abbildung 20: Ostwand mit den Homogenbereichen 1 und 2.

Abbildung 20 und Abbildung 21 zeigen Ansichten der Ostwand mit den vier Abschnitten bzw. Homogenbereichen.

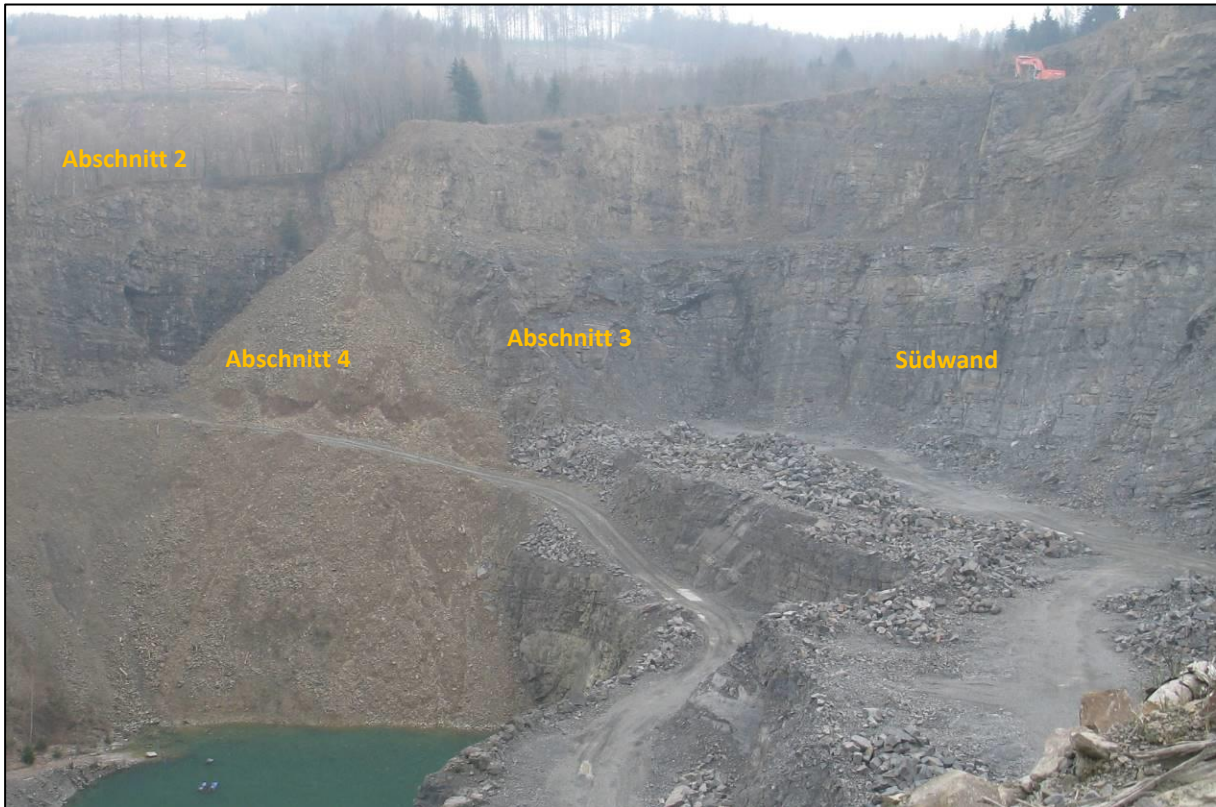
Abbildung 21: Ostwand mit den Homogenbereichen 3 und 4.

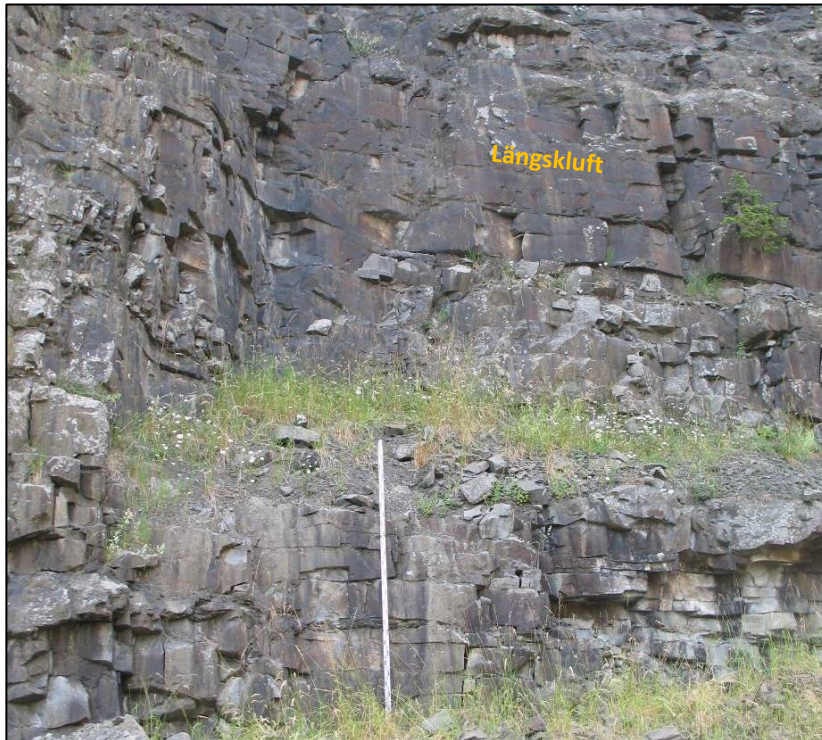
Abbildung 22: Orthogonales Trennflächengefüge mit fast söhliger Schichtung (Punkt O-1).

Abbildung 22 zeigt, dass der Abbau im Abschnitt 3 in der Regel bis gegen die Längskluffflächen erfolgte bzw. die Ostwand hier von Längskluffflächen gebildet wird. Dort, wo die Streichrichtung der Abbauwand von der Streichrichtung der Längsklüfte L abweicht, ist das Gefüge durch den Abbau gestört (s. Abbildung 25). In solchen Bereichen ist die Gefahr des Stein- bzw. Blockschlags deutlich erhöht. Insbesondere dann, wenn sie örtlich unterschritten werden, können auch mehrere aufeinander stehende Kluffkörper gleichzeitig abrutschen oder aus der Wand herauskippen.

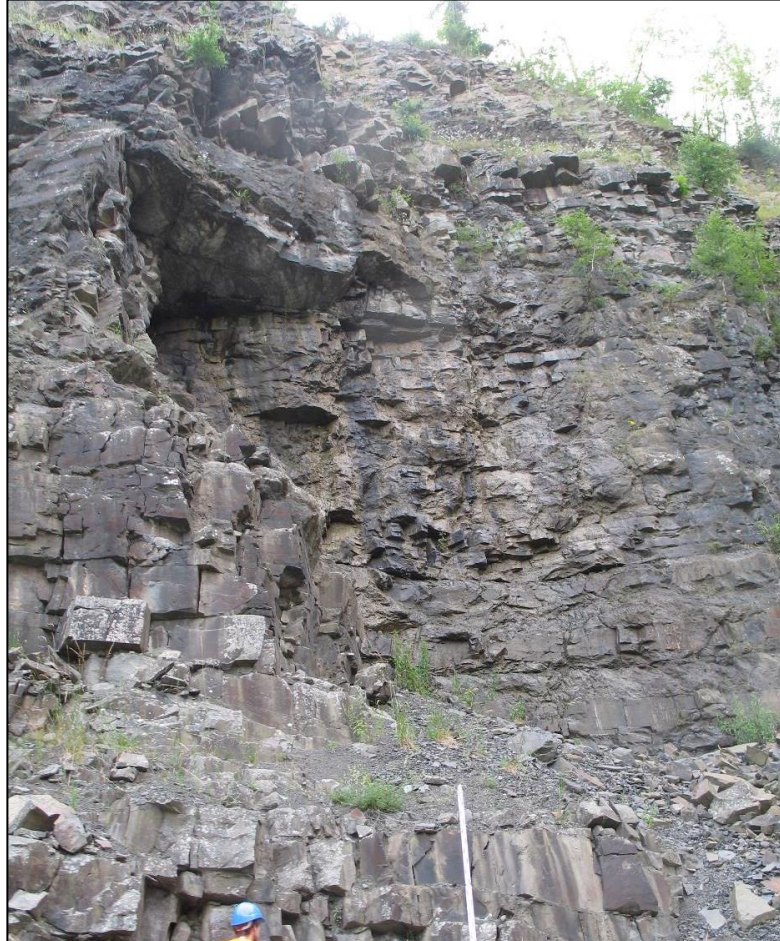
Aufgrund der sehr guten Durchtrennung des Gebirges werden aber immer wieder einzelne oder auch mehrere Blöcke aus der Ostwand herausbrechen. Das geschieht insbesondere in Nasszeiten bzw. bei Frosteinwirkung. Außerdem besteht grundsätzlich Steinschlaggefahr. Abbildung 23 zeigt einen nachbruchgefährdeten Überhang,

Abbildung 23: Ostwand, nachbruchgefährdeter Überhang im Abschnitt 2.

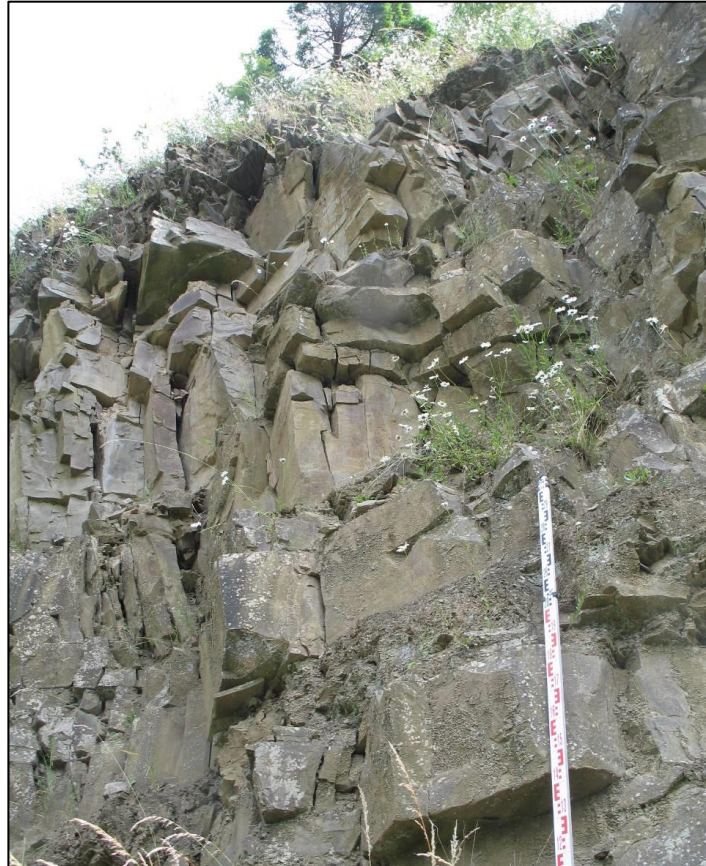
Abbildung 24: Ostwand, nachbruchgefährdete Kluffkörper (Steine und Blöcke) im Abschnitt 1.

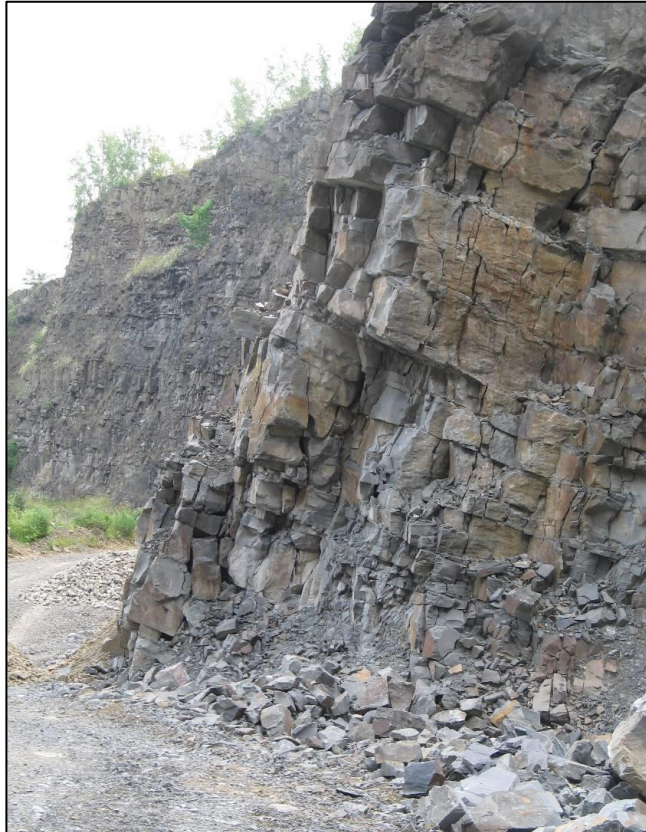
Abbildung 25: Ostwand, nachbruchgefährdete Kluftkörper (Steine und Blöcke) im Abschnitt 3.

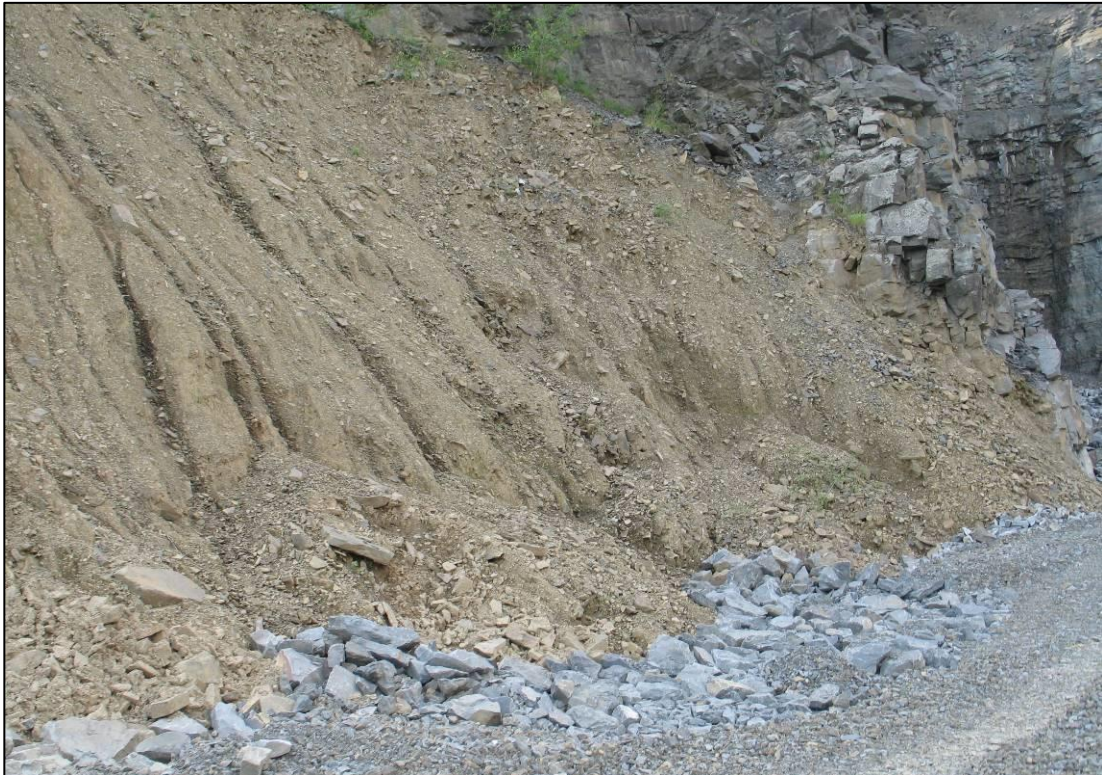
Die ca. 25 m hohe temporäre **Lockergesteins-Vorschüttung auf der Steinbruchzufahrt** wurde nachrichtlich von oben geschüttet (siehe Anlage 2.4). Dem unverdichteten (locker gelagerten) Schüttgut kann dementsprechend in erster Näherung nur ein Reibungswinkel in der Größe des Böschungswinkels  $\beta = \varphi_k = 33^\circ$  zugewiesen werden. Die Böschung steht demzufolge im Grenzgleichgewicht ( $\eta \approx 1,0$  gemäß dem alten globalen Sicherheitskonzept).

Abbildung 26: Böschungsfuß der temporären Vorschüttung auf der Steinbruchzufahrt im Abschnitt 4.
