Begehung des Stollens am Steinbruch Jaeger in Reichshof

Projekt	Erweiterung des Steinbruchs Nr. 2034 (2025) der Fa. Jaeger in Reichshof
Thema	Erkundung des Stollens am Steinbruch Jaeger bez. Standfestigkeit und Eignung als Fledermaus-Winterquartier
Ort	Reichshof-Odenspiel
Ortstermine	25. Juli 2020, 13.03.2021
Teilnehmer	Dipl.-Biol. Mechtild Höller, Dipl.-Biol. Paul Schnitzler, Christoph Buchen, M.Sc. Rieke Schluckebier Herren Jaeger sen. und jun.
Auftraggeber	Fa. Jaeger, Reichshof

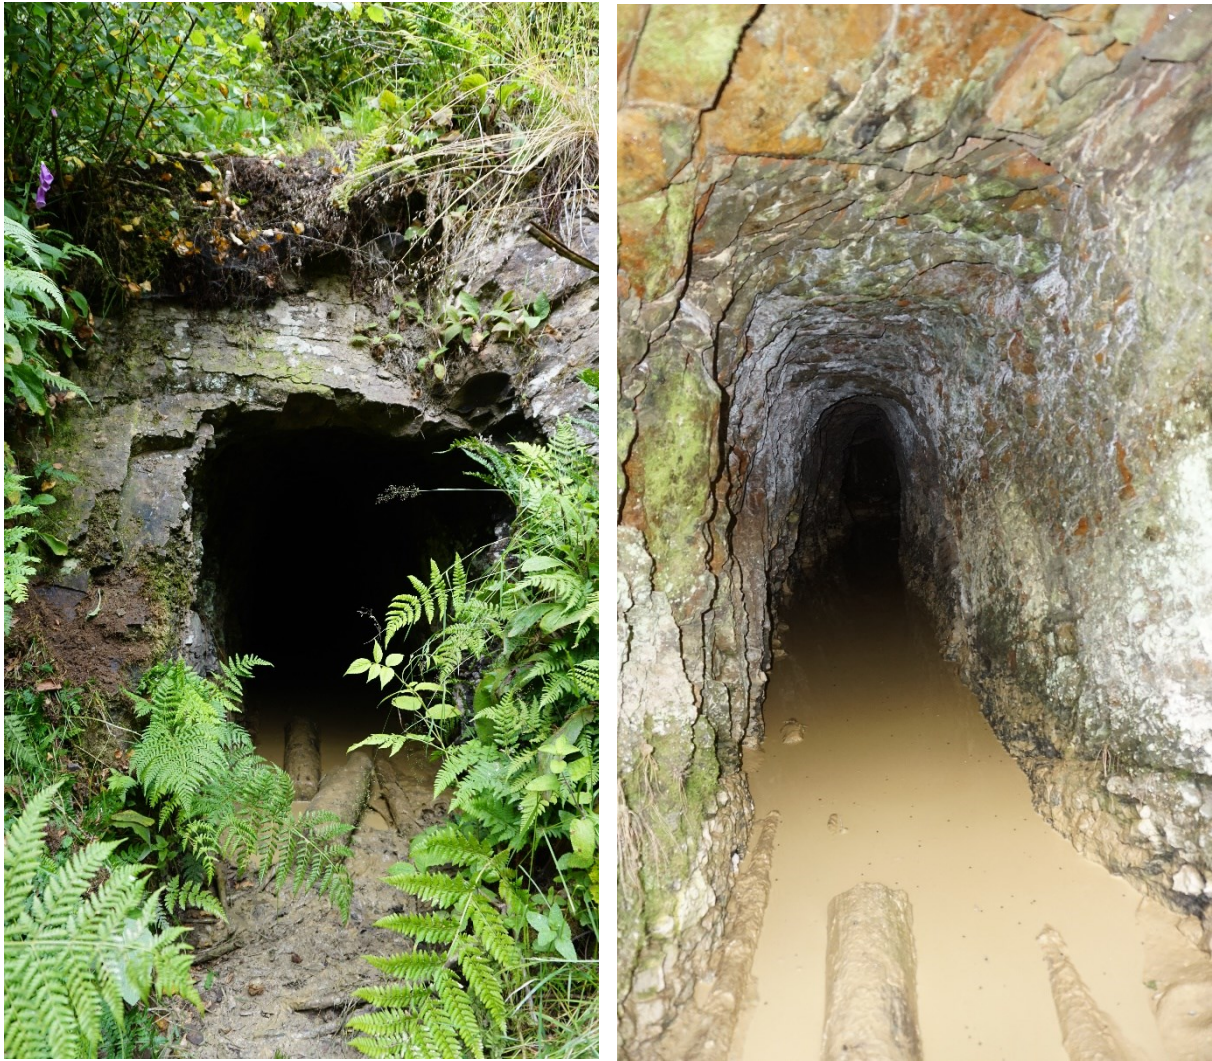
Abbildung 3: links Mundloch, recht Blick von Mundloch in Stollengang

Vor der Begehung am 25.07.2020 wurde die Vegetation um das Mundloch von der Fa. Jaeger, bis auf Resten von Farnen, Gräsern und Stauden (Abb. 3 links), entfernt. Der Boden war wie bei den Netzfängen 2018 mit Wasser bedeckt. Der Wasserstand schwankt übers Jahr. Alle Stollengänge waren gut zu begehen, auch wenn man nicht immer aufrecht stehen konnte. Für die Enden des linken und rechten Stollengangs musste man sich bücken.

Um unbefugte Personen vom Betreten des Stollens abzuhalten, ist das für den Stollen gebaute Gitter am Mundloch einzubauen und mit einem Schloss zu versehen, das nur von zutrittsberechtigten Personen zu öffnen ist. Herr Max Jaeger veranlasst den Einbau des Gitters und sendet nach Einbau der Gutachterin ein Belegfoto. Die Schlüssel werden künftig bei der Fa. Jaeger gelagert.

Um den Fledermäusen freien Einflug zu gewähren, muss die Vegetation um das Mundloch, auch im Sommerhalbjahr (Fledermäuse erkunden ab August Winterquartiere, Stichwort: Schwärmen) regelmäßig entfernt werden.

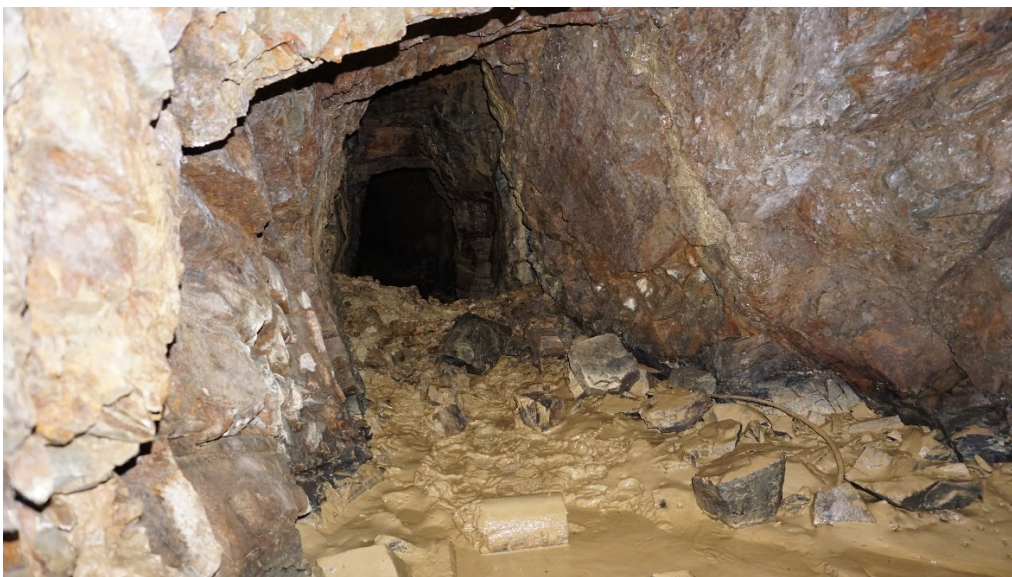
Abbildung 4: Abzweig linker Tunnelgang

Die anstehenden Felswände sind teilweise zerklüftet, mit Spalten, Ritzen und Nischen (Abb. 4 bis 7), bieten also eine Vielzahl von Hang- und Versteckmöglichkeiten für Fledermäuse, z.B. für die 2018 bei den Netzfängen nachgewiesenen Braunen Langohren. Zudem weist der Stollen eine hohe Luftfeuchtigkeit auf und aufgrund der Gesamtlänge des Stollens (32 m bzw. 42 m) wird von einer zwar kühlen aber über dem

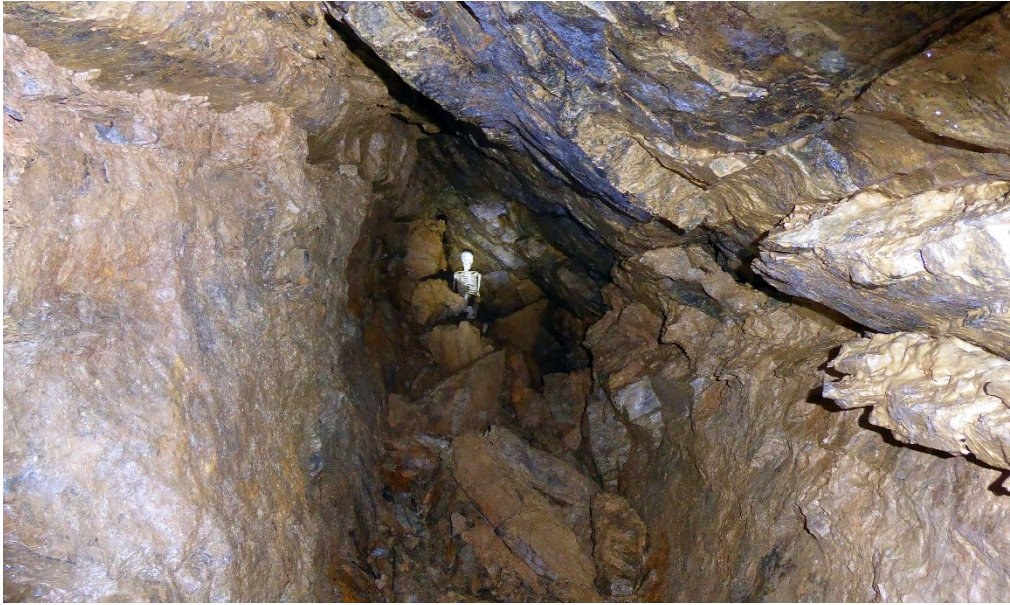
Die Gesamtlänge des Stollens bis zum Ende des linken Stollengangs beträgt 32 Meter (3.200 cm), bis zum Ende des rechten Stollengangs 42 Meter (4.200 cm). Die Höhe der Stollengänge liegt zwischen 1,50/1,80 Meter und sie sind 0,90 Meter bis 1,60 Meter breit. Beide Nebengänge enden stumpf, Höhe und Breite nehmen ab. Vor den Enden der Stollengänge und auf dem Boden liegt heraus gebrochenes Gestein und Geröll (Abb. 6 und 8).

Abbildung 8: Ende des rechten Tunnelgangs mit vielen Spalten und Rissen im Gestein (Foto C. Buchen)

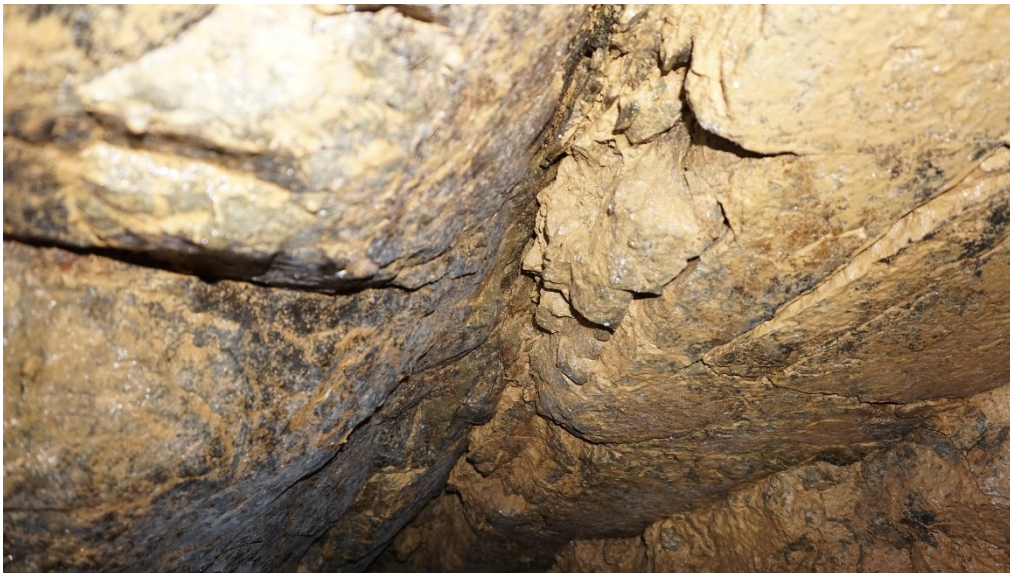
Abbildung 9: Rauhe Decke im anstehenden Grauwacke Gestein

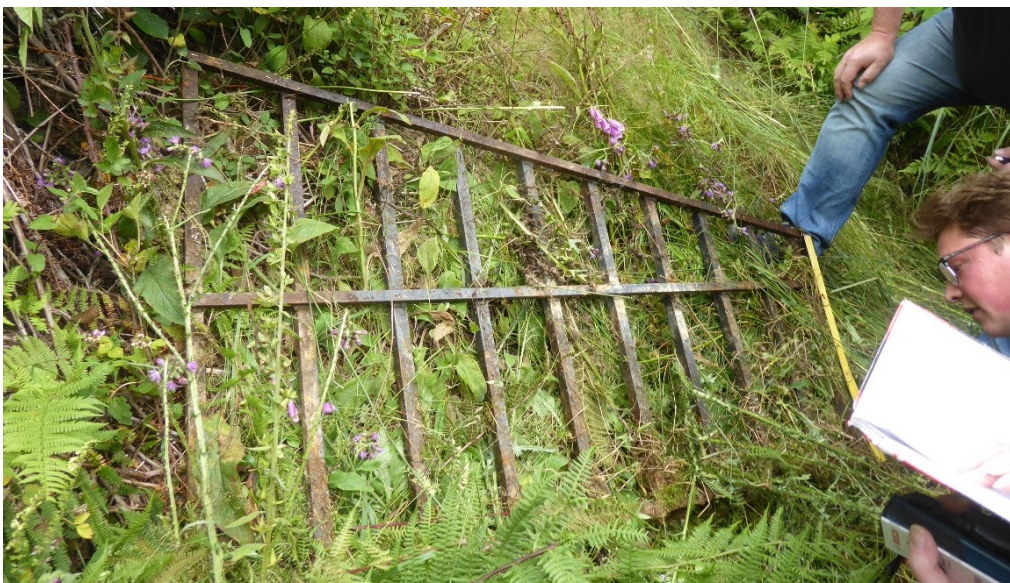
Abbildung 10: Gitter des Stollens (Foto C. Buchen)

Stollen	Länge	Höhe	Breite	Abbiegungswinkel	Bemerkung
Mundloch (Abb. 3 links)		150 cm	90 cm		
Gang von Mundloch zur Verzweigung des Stollens (Abb. 3 rechts)	1.200 cm	150 cm	90 cm		
Linker Stollengang (Abb. 4 und 6)	2.000 cm	180 cm nach hinten geringerer Höhe	160 cm nach hinten enger	10°	endet stumpf, davor Geröll
Kammer, liegt 100 cm nach Abzweigung des linken Stollengangs (Abb. 5)	100 cm	350 cm	250 cm		bergbaulich handelt es sich um einen sog. Höhenbruch“
Rechter Stollengang (Abb. 7 bis 9)	3.010 cm	180 cm fällt nach hinten ab	140 cm wird nach hinten enger	45°	endet stumpf, davor Geröll (am Ende ein kleines Gerippe aus Kunststoff, Abb. 8)
Stollengitter (Abb. 10)		152 cm	90 cm oben 61 cm unten		der Abstand zwischen den Stäben beträgt 11,5 cm

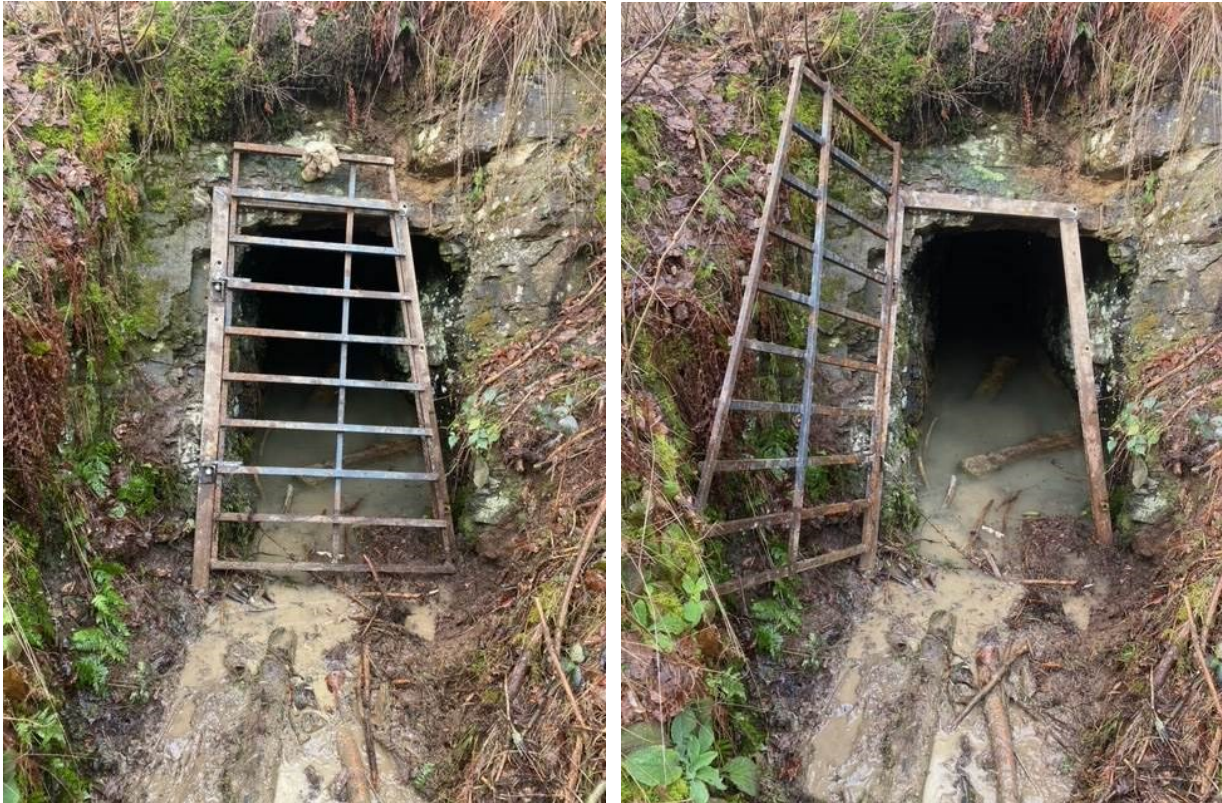
Nachtrag: Der Gitter wurde im Januar 2021 von der Fa. Jaeger am Stollen fachgerecht eingebaut (vgl. Abb. 11 und 12) und der Schlüssel im Steinburchbetrieb Jaeger gelagert.

Abbildung 11: li. Stollen mit geschlossenem Gitter, re. Stollen mit offenem Gitter (Fotos M. Jaeger)
