Windpark Wilnsdorf

- Bodenkundliche und hydrologische Kartierung -

Fotodokumentation, 20.03.2020

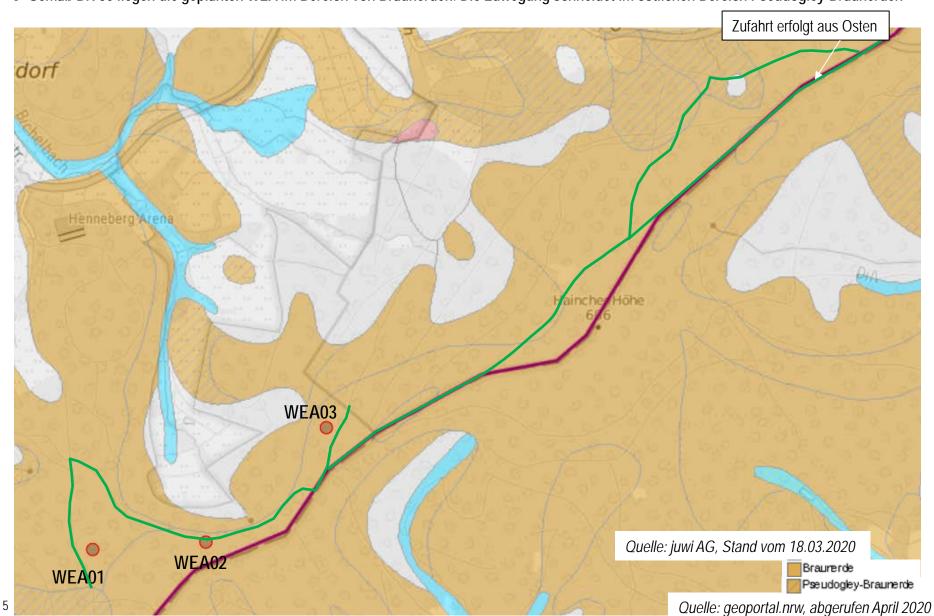
Übersicht Bodentypen gemäß BK50

→ Gemäß BK 50 liegen die geplanten WEA im Bereich von Braunerden. Die Zuwegung schneidet im östlichen Bereich Pseudogley-Braunerden

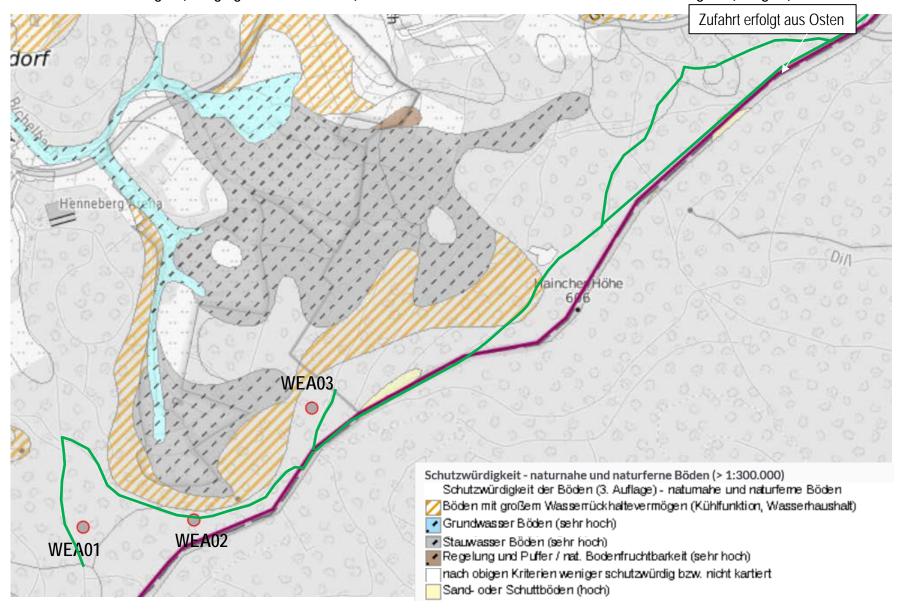
Übersicht Schutzwürdigkeit der Böden gemäß BK50

→ Gemäß BK 50 liegen die geplanten WEA nicht im Bereich von schutzwürdigen Böden. Die Zuwegung schneidet Böden mit großem Wasserrückhaltevermögen (orange-gestreifte Schraffur) sowie Sand- und Schuttböden mit hoher Schutzwürdigkeit (hell gelb)

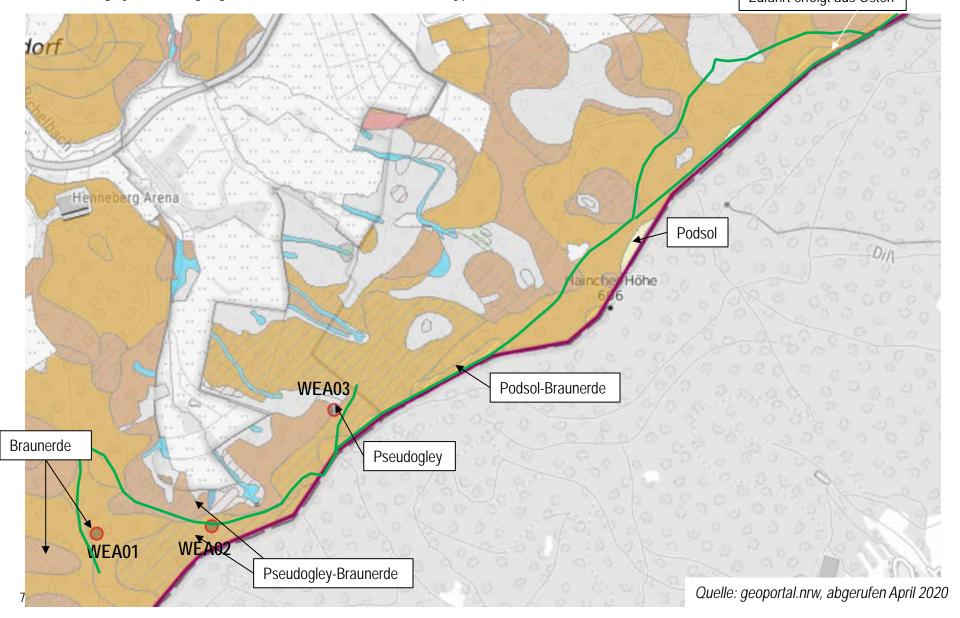
Übersicht Bodentypen gemäß Forstkarte BK5

→ Gemäß BK 5 liegt die geplanten WEA01 im Bereich von Braunerden, WEA02 im Bereich von Pseudogley-Braunerde und WEA03 im Bereich von Pseudogley. Die Zuwegung schneidet ebenfalls alle drei Bodentypen sowie Podsol-Braunerden und Podsol Zufahrt erfolgt aus Osten

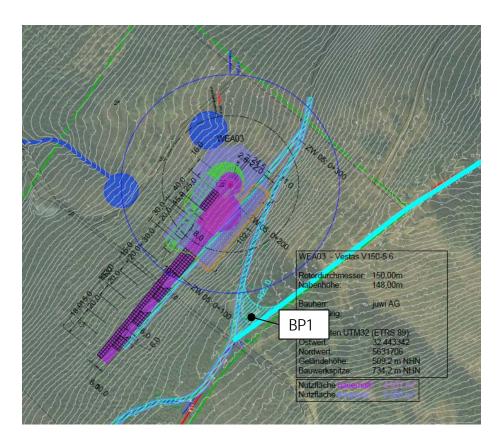
Kreuzungsbereich Zufahrt zur WEA03 Ansatzpunkt BP1

- → Braunerde
- → Nicht sehr oder besonders schutzwürdig
- → Empfindlichkeit: Verdichtung

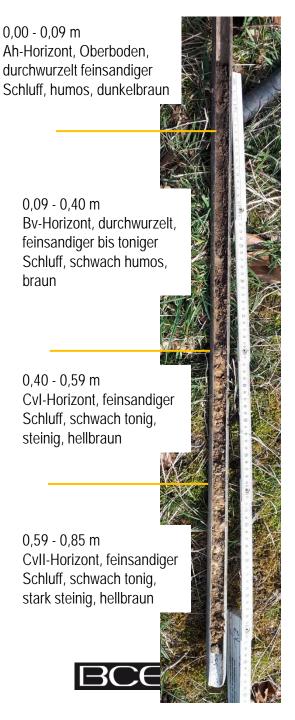
WEA03, Bohransatzpunkt BP 2

- → Podsol über Pseudogley
- → Versauerung und Podsolierung durch forstliche Nutzung
 - → keine natürliche Bodenbildung
- → Nicht sehr oder besonders schutzwürdig
- → Empfindlichkeit: Verdichtung

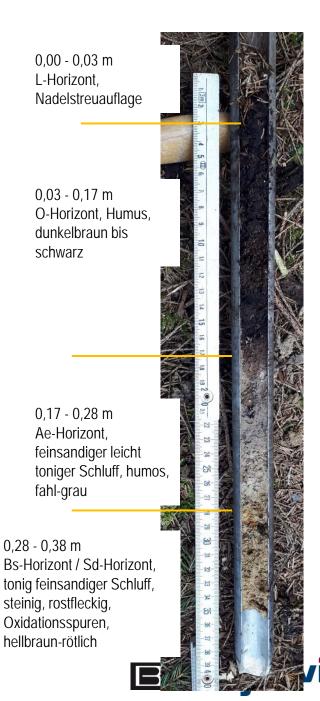
WEA03, Ansatzpunkt BP3

0,00 - 0,09 m O-Horizont, Humusauflage, schwarz-dunkelbraun

0,09 - 0,20 m Ah-Horizont, tonig schwach feinsandiger Schluff, durchwurzelt, braun, humos

> 0,20 - 0,30 m Sw-Horizont, tonig feinsandiger Schluff, dunkelgrau bis braun, nass

0,30 - 0,47 m Sd-Horizont, tonig feinsandiger Schluff, schwach steinig, braunrötlich, rostfleckig, trocken

0,47 - 0,55 m Sw-Horizont, tonig schluffiger Feinsand, hellbraun, leicht rostfleckig, nass

0,55 - 0,78 m Sd-Horizont, tonig feinsandiger Schluff, hellbraun-rötlich, rostfleckig, trocken

- → Pseudogley
- → Nicht sehr oder besonders schutzwürdig
- → Empfindlichkeit: Verdichtung

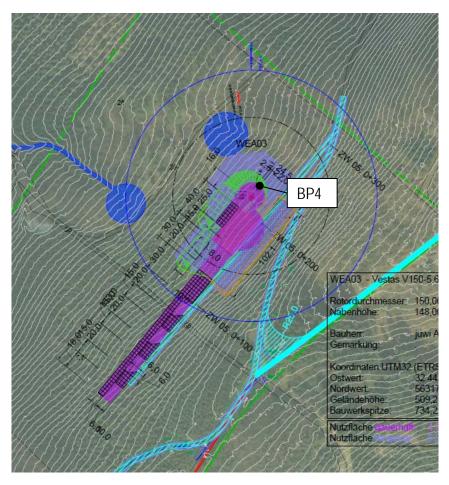
WEA03, Ansatzpunkt BP4

0,00 - 0,03 m L-Horizont, Nadelstreuauflage, Moos

0,03 - 0,07 m O-Horizont, Humus, dunkelbraun bis schwarz

> 0,07 - 0,35 m Ae-Horizont bzw. Sw-Horizont, feinsandiger toniger Schluff, Wurzelreste, dunkelgrau bis grau, nass

0,35 - 0,47 m Sd-Horizont, Schluff bis Ton, feinsandig, schwach steinig, rostfleckig, Oxidationsspuren, hellbraun-rötlich, trocken

- → Podsol über Pseudogley
- → Versauerung und Podsolierung durch forstliche Nutzung
 - → keine natürliche Bodenbildung
- → Nicht sehr oder besonders schutzwürdig
- → Empfindlichkeit: Verdichtung

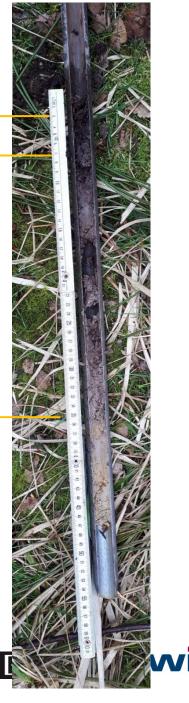
WEA02, Ansatzpunkt BP5

0,00 - 0,20m Ah-Horizont, Oberboden, durchwurzelt, feinsandiger Schluff, schwach tonig, humos, dunkelbraun

0,20 - 0,40 m Bv-Horizont, durchwurzelt, feinsandiger bis toniger Schluff, schwach steinig, braun

0,40 - 0,60 m Cv-Horizont, feinsandiger Schluff, tonig, stark steinig, braun bis grau

- → Braunerde
- → Nicht sehr oder besonders schutzwürdig
- → Empfindlichkeit: Verdichtung

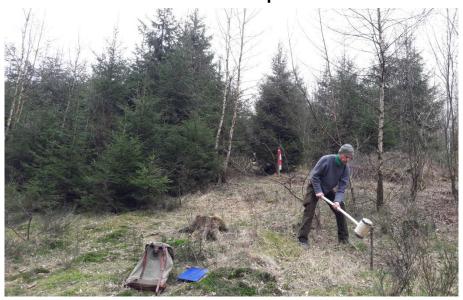
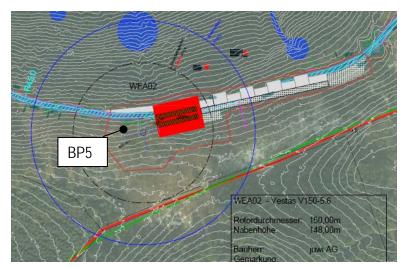
Ansatzpunkt BP5, Rot-Weiße-Stange markiert die Fundamentmitte der WEA02

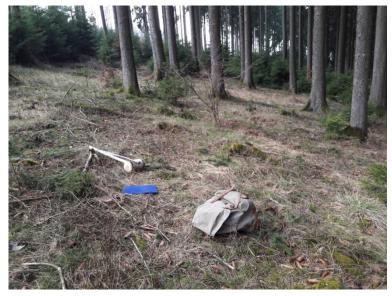
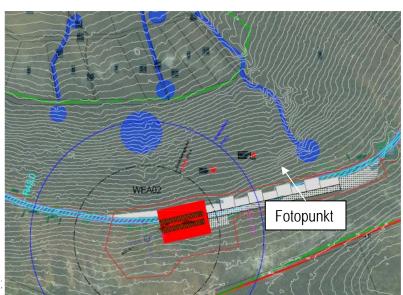
WEA02, Ansatzpunkt BP 6

BP6 nördlich des geplanten Kranauslegers der WEA02

0,00 - 0,30 m Ah-Horizont, Oberboden, durchwurzelt, feinsandiger Schluff, schwach tonig, steinig, humos, dunkelbraun

0,30 - 0,50 m Bv-Horizont, teilweise durchwurzelt, feinsandiger bis toniger Schluff, schwach steinig, braungelblich

0,50 - 0,80 m Cv-Horizont, feinsandiger Schluff, tonig, stark steinig, hellbraun-gelblich

- → Braunerde über Verwitterungslehm
- → Nicht sehr oder besonders schutzwürdig
- → Empfindlichkeit: Verdichtung

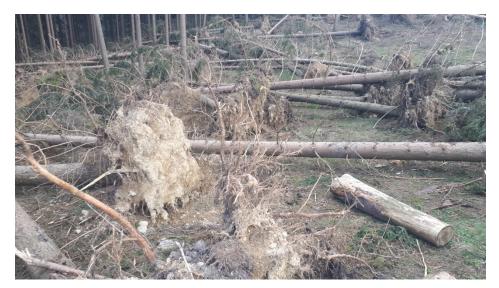
Zuwegung zur WEA02, Windwurf

Windwurf, Blickrichtung Osten

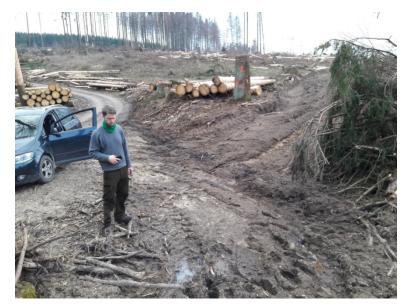
Erosion nach Kahlschlag / Bodenbeanspruchung durch Rodungsarbeiten, Blickrichtung Süden

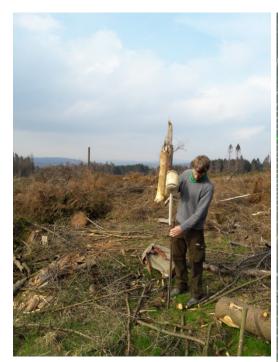
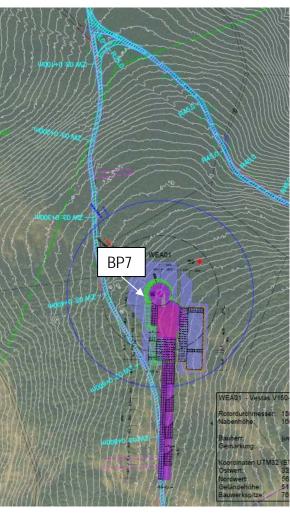
WEA01, Ansatzpunkt BP7

BP7, Blickrichtung Norden

- → Braunerde
- → Nicht sehr oder besonders schutzwürdig
- → Empfindlichkeit: Verdichtung

0,00 - 0,20 m Ah-Horizont, Oberboden, durchwurzelt, schwach toniger feinsandiger Schluff, steinig, humos, braun bis dunkelbraun

0,20 - 0,45 m Bv-Horizont, toniger schwach feinsandiger Schluff, schwach steinig, braun-hellbraun

0,45 - 0,60 m Cv-Horizont, Feinsand-Schluff, schwach tonig, steinig, hellbraun-gelblich

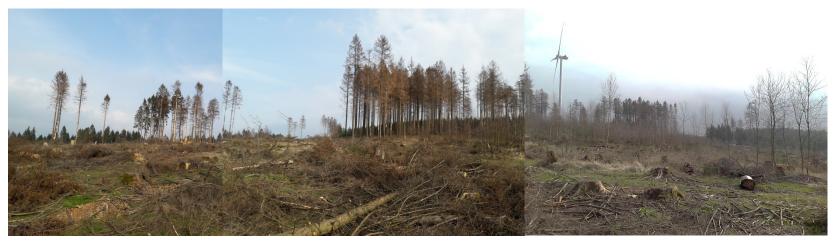
Standort WEA01

Rundumblick am Standort der WEA01, Die Fläche ist bereits gerodet unabhängig vom Bau des Windparks (Waldmanagement/Borkenkäferbefall), Blickrichtung Nordosten - Osten

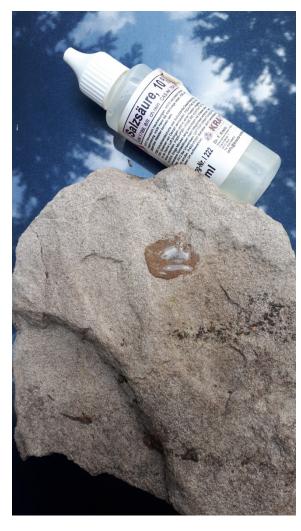
Lesestein

Lesestein, Sandstein

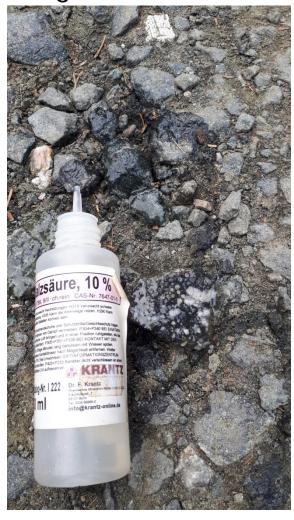
Wegedecke

Bestandswege aus Kalkschotter, braust beim Salzsäuretest

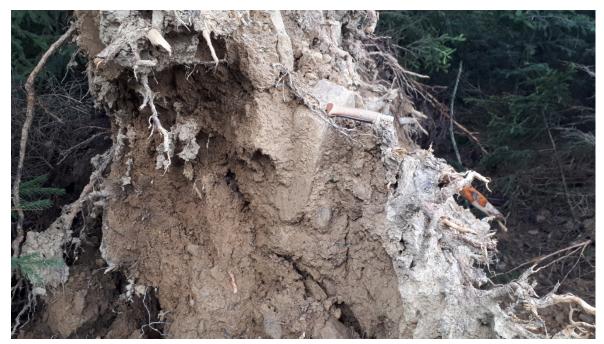
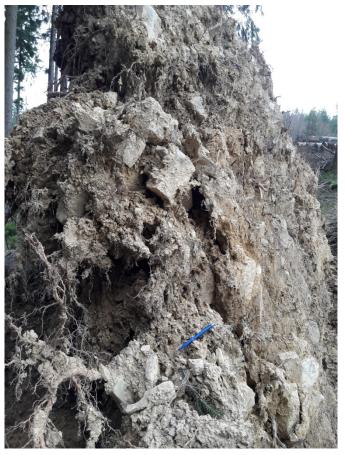
Bodenaufschluss am Wurzelteller

Bodenaufschluss am Wurzelteller, flachgründige Braunerde, lokal Braunerde-Pseudogley

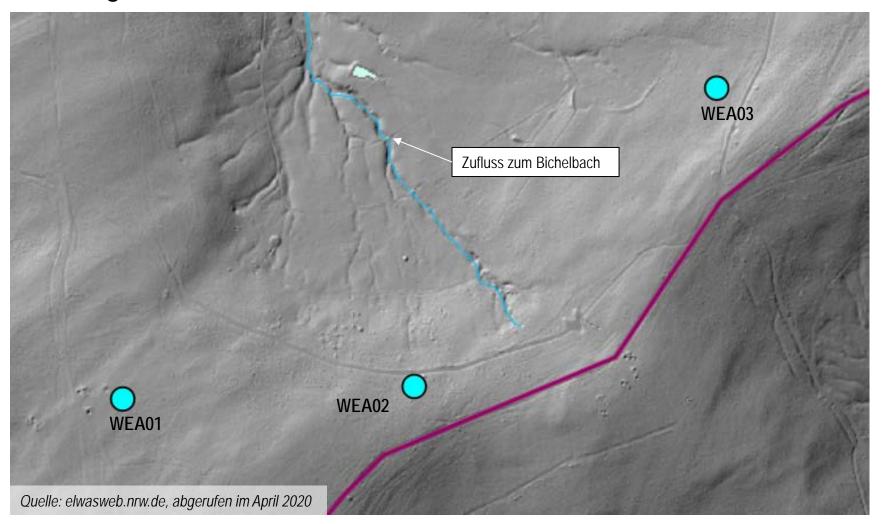
Auszug elwas NRW

→ Die Entwässerung folgt der Geländemorphologie Richtung Norden (WEA02) bzw. Westen/Nordwesten (WEA03). Der Oberflächenabfluss geschieht über Wegrandgräben, wenn vorhanden, und Rückwege bzw. künstlich angelegte Schneisen/Gräben. Im Bereich der Mittel- und Unterhänge kommen Wasseraustritte vor und der Abfluss konzentriert sich gen Norden in kleinen Gerinnen/Bachläufen.

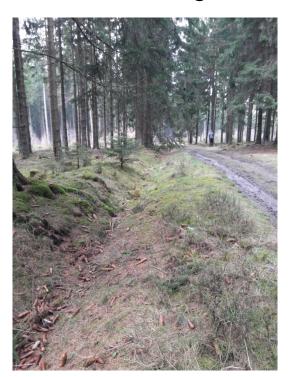
Entwässerung Zuwegung

• Derzeit ist der Forstweg unbefestigt. Seitlich des Weges verlaufen Wegrandgräben

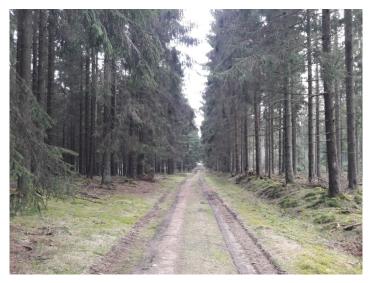
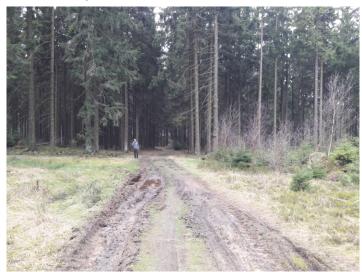
Zuwegung

Unbefestigter Forstweg. Weg markiert zudem die Grenze zwischen Hessen und Nordrhein-Westfalen

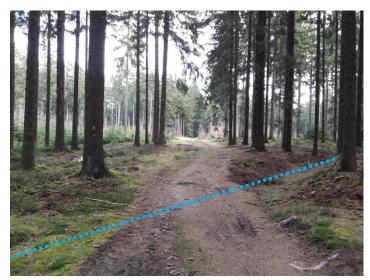
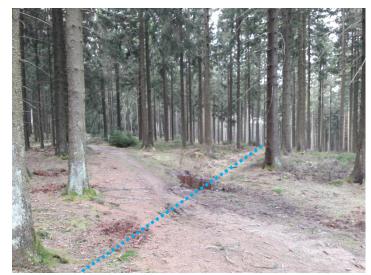
Entwässerung Zuwegung

- Im Bereich der geplanten Zuwegung fungieren alte Rückewege und künstlich angelegte Grabenstrukturen zur Entwässerung
- Die Grabenstrukturen verlaufen von Südost in Nordwest-Richtung

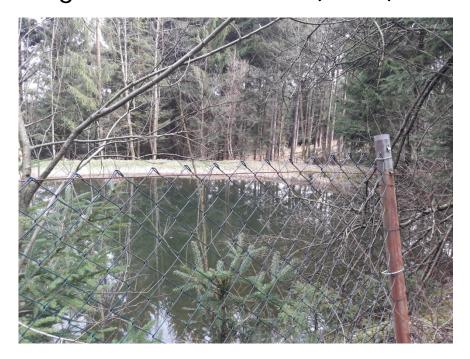
Regenrückhalteraum (RRR)/Löschteich

• Die Entwässerung erfolgt hier durch Wegrandgräben. Das Wasser fließt dem Löschteich/RRR zu.

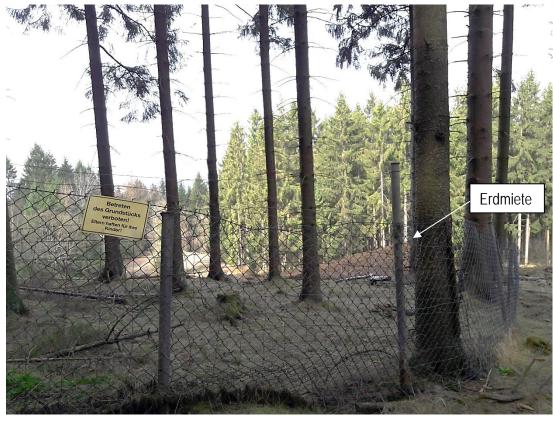
Zuwegung

Erdarbeiten am Rand der Zuwegung, Nutzen unklar, Blickrichtung Norden

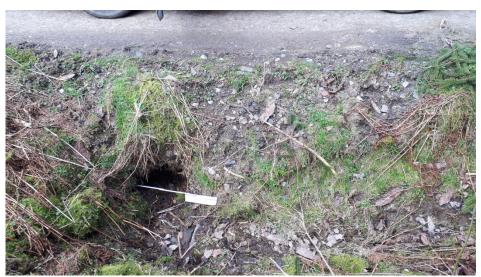
Entwässerung Zuwegung

Durchlass unter Zuwegung, DN 400 (Beton), Blickrichtung Nordwesten

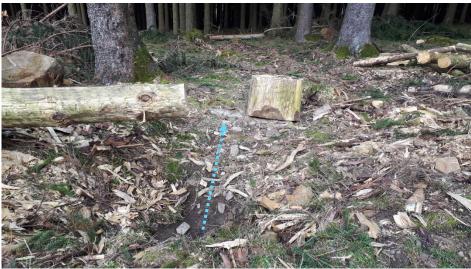
Ableitung erfolgt in die Fläche

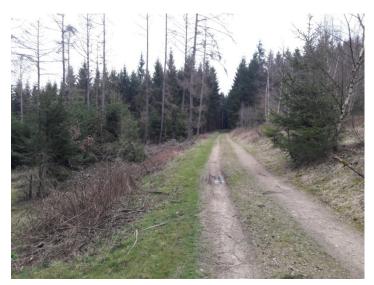
Zuwegung zwischen WEA02 und WEA03

Zuwegung zur WEA3, Blickrichtung Osten

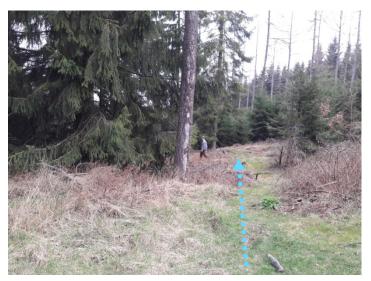
Entwässerung Richtung Norden, Blickrichtung Norden

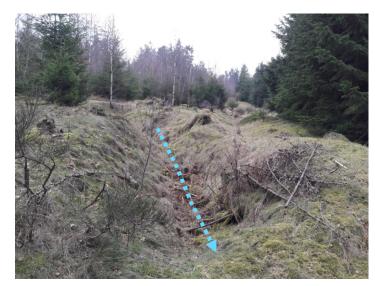
Künstlich angelegte Entwässerungsstruktur/Graben, Entwässerung erfolgt Richtung Norden, kein Durchlass unter der Straße, Blickrichtung Süden

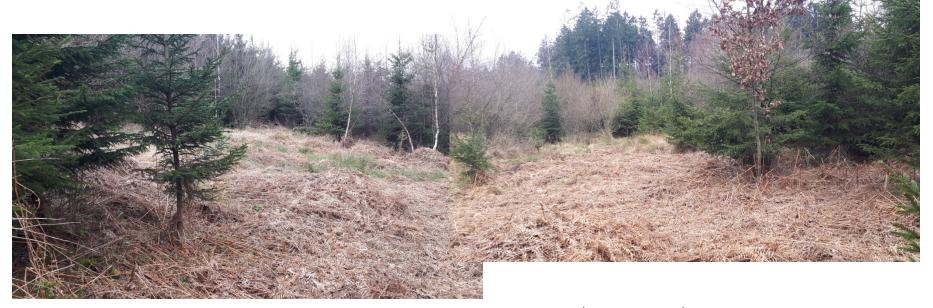
Feuchtbereich, WEA03

Feuchtbereich angrenzend an geplanten Standort der WEA03, Aufwuchs von Seggen und Farn (Feuchteanzeiger), Blickrichtung Nordwesten

- Östlich und nördlich angrenzend an den Eingriffsbereich der WEA03 befinden sich Feuchtbereiche. Diese entwässern in nordwestliche Richtung und fließen ebenfalls dem Zufluss des Bichelbaches zu. Die geplante Zuwegung zur WEA03 schneidet den östlich des Fundaments gelegenen Feuchtbereich, was in Abstimmung mit dem AG im Rahmen der Gefährdungsabschätzung näher betrachtet und in der weiteren Planung berücksichtigt wird.

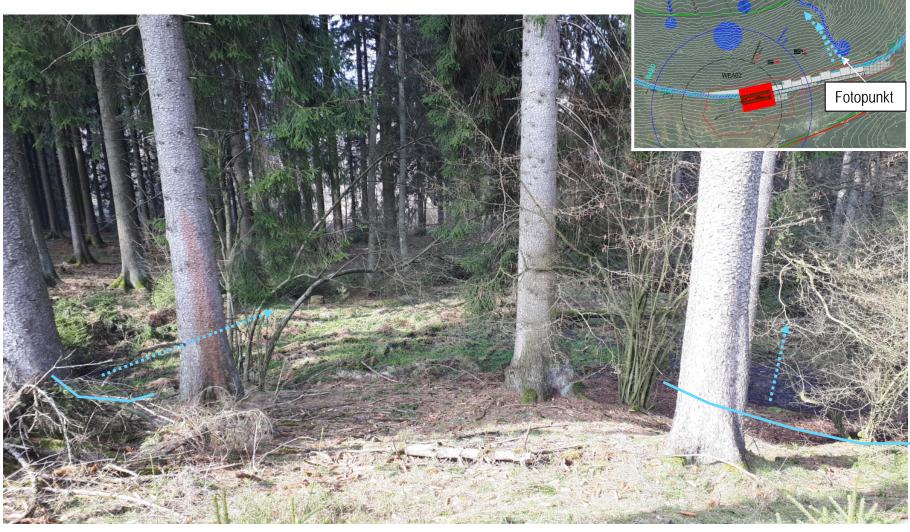
Quellbereich nördlich der WEA02

Quellbereich nördlich der WEA02, die Entwässerung erfolgt in Richtung Norden hangabwärts. Das Abfluss aus den Quellbereichen bildet den Hauptzufluss zum Bichelbach.

- Am Mittelhang und Unterhang, z.B. nördlich der WEA02, sind Quellbereiche vorhanden. Unterhalb konzentriert sich der Abfluss in Gerinnen, die dem Bichelbach zufließen.

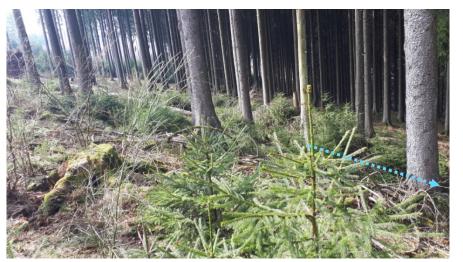
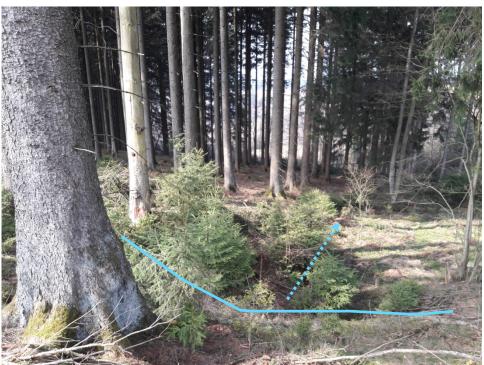
Quellbereich nördlich der WEA02

Quellbereich nördlich der WEA02, Blickrichtung Norden

Die Entwässerung erfolgt hangabwärts Richtung Norden. Das Abfluss aus diesen Quellbereichen bilden den Hauptzufluss zum Bichelbach

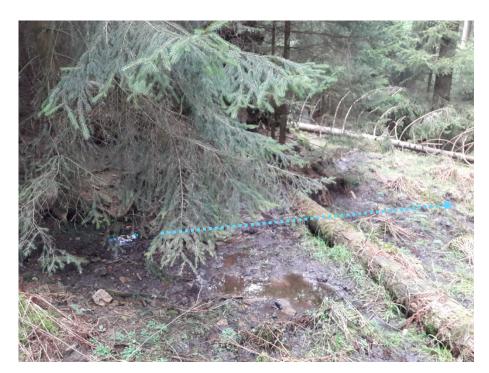
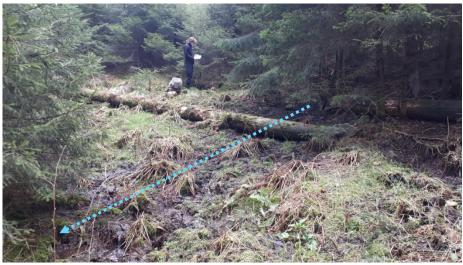
Weiterer Quellbereich nördlich der WEA02

Quellbereich, Blickrichtung Westen

Die Entwässerung erfolgt hangabwärts Richtung Norden ebenfalls als Zufluss des Bichelbachs

Quellbereich, Blickrichtung Osten

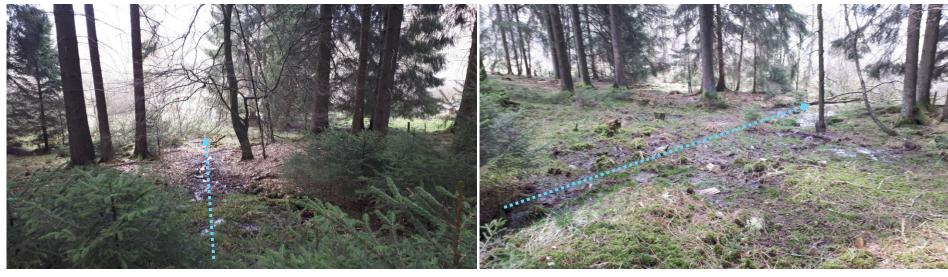
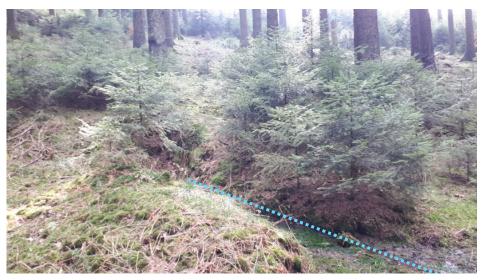
Weitere Quellbereiche nördlich der WEA02

X1: Quellgerinne, Blickrichtung Norden

X3: Wasseraustritt, Blickrichtung Südwesten

X2: Quellgerinne, Blickrichtung Blickrichtung Nordwesten
