**Stellungnahme zur Böschungsstandsicherheit  
Kalksteinbruch Steltenberg (Hagen) der  
Hohenlimburger Kalkwerke GmbH**

Auftraggeber:	Hohenlimburger Kalkwerke GmbH
Auftrag-Nr.:	2136611
Bearbeiter:	Jana Schneider, M.Sc. (SST) Dipl.-Ing. Jürgen Knops (IB Gell & Partner GbR)
Stand der Bearbeitung:	12.10.2022

## Kalksteinbruch Steltenberg, Stellungnahme zur Standsicherheit der Böschungen

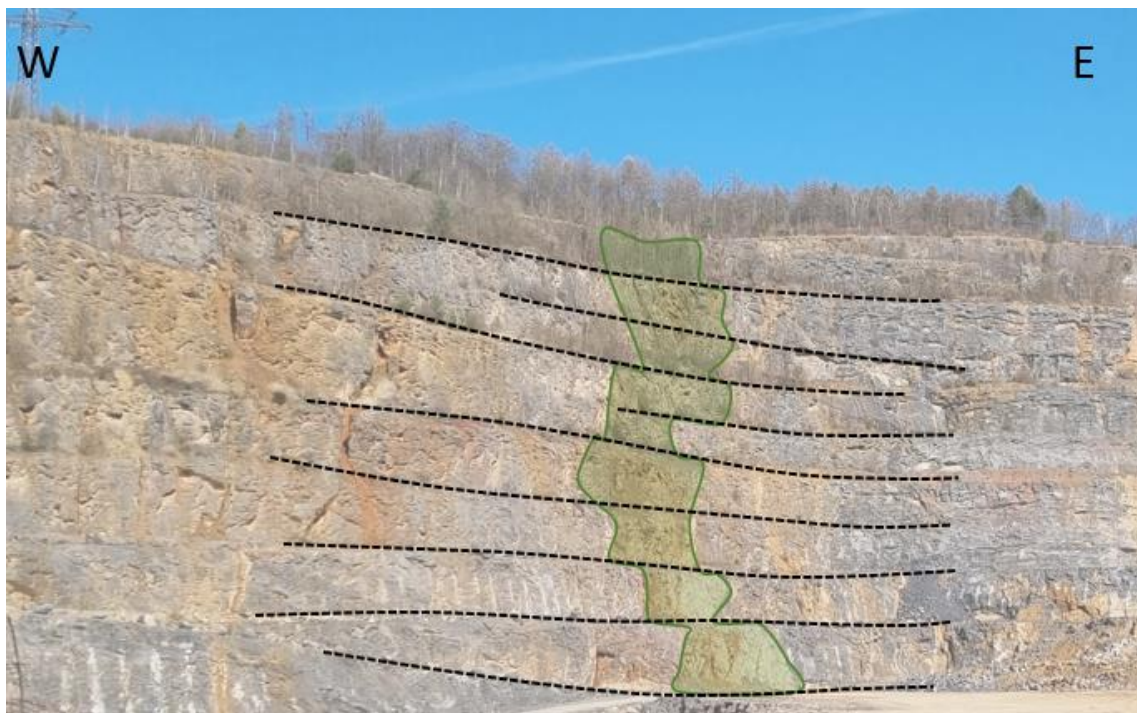
Abbildung 3: Postvariszische NNW-SSE verlaufende Störungszone (grün), hier: aufgeschlossen im nördlichen Bereich des Steinbruchs. Böschungskanten sind schwarz gekennzeichnet.

Die zweite Hauptstörungszone streicht NNW-SSE und besteht aus einem System postvarizischer Störungen. Dazu gehören der „Großholthausener Sprung“ oder auch der „Rüdinghausener Sprung“. Diese Verschiebungen repräsentieren reaktivierte Dehnungsstrukturen, die sich senkrecht zum Streichen des Faltengürtels Ende des Paläozoikums gebildet haben [U04]. Die Schichtenfolge zeigt an diesen Störungen deutliche Versatzbeträge von mehreren 10er Metern bis zu mehr als 100 m. Östlich neben dem Steinbruch durchzieht eine Störung vermutlich den gesamten Massenkalkzug mit einem deutlichen Versatz der Schichten (Anlage 4). Eine weitere größere NNW-SSE verlaufende Störung ist im Osten des Steinbruchs aufgeschlossen (Abbildung 3).

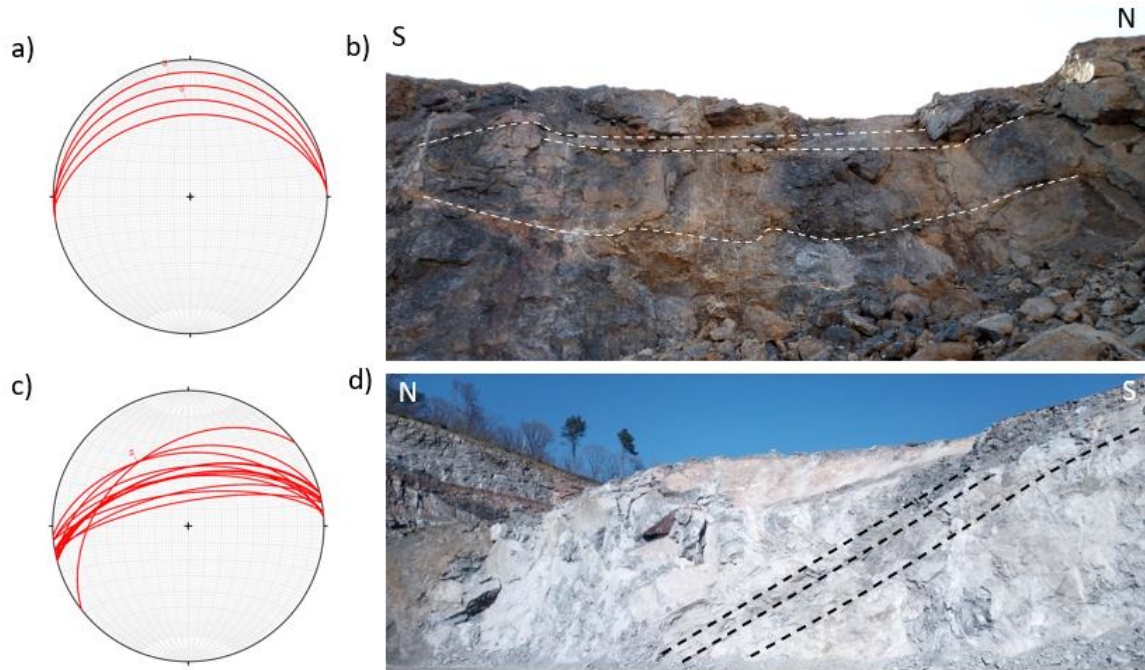
Trennfläche S beschreibt die Schichtung. Es überwiegt hier ein Einfallen nach NNE ( $348,53^\circ\text{N}$ ) mit Einfallswinkeln von  $0^\circ$  bis  $75^\circ$ . Von Süden nach Norden hin wird das Einfallen flacher. (Abbildung 5). Die Mächtigkeit der Schichtbänke reicht von wenigen Zentimetern bis zwei Metern.

Abbildung 5: Schichtung im Steinbruch, a) stereographische Projektion der eingemessenen Schichtung mit flachem Einfallswinkel b) zeigt exemplarisch das flache Einfallen der Schichtung an Messpunkt 1 (Anlage 3), c) stereographische Projektion der eingemessenen Schichten mit steilerem Einfallswinkel und d) Aufschluss an Messpunkt 35 mit eingezeichneten Schichteinfall nach N.

Aktuell ist Sohle 9 die tiefste Sohle. Die aufgeschlossenen Massenkalk zeigt hier im südlichen Bereich der Sohle eine relativ starke Zerklüftung mit Kluftabständen von 0,1 bis 0,5 m, Kluftlängen können bis zu mehrere Meter betragen. Die Klüfte sind größtenteils mit Calcit verfüllt. Die Kluftkonnektivität ist als mäßig einzustufen. Klüfte weisen eine Weite von 0,1 m - 0,5 m auf, die meisten sind mit Calcit oder mit überliegenden feinsandigem Schluff verfüllt. Aufgrund von Calcitlösungsprozessen haben sich Hohlräume mit einem Durchmesser von 0,05 – 0,5 m im Kalkstein ausgebildet. Die Schichtung (S) ist vor allem in den oberen 2 bis 3 Metern der Sohle erkennbar (Abbildung 5 b).

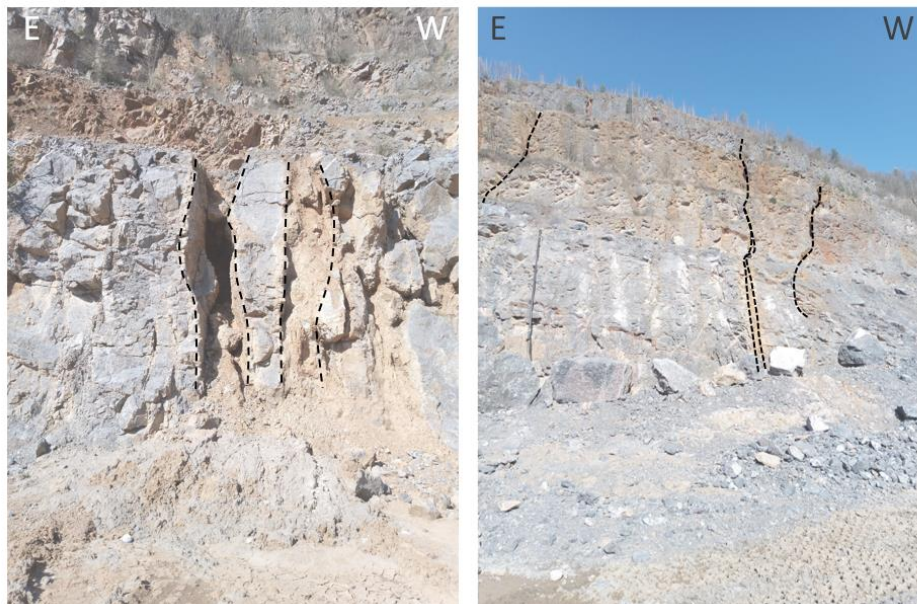
Im Süden ist der Kalkstein stark zerklüftet (Abbildung 8 c), Schichtabstände betragen 0,1 m bis 0,2 m. Kluftabstände variieren je nach Aufschluss zwischen 0,1 und 0,5 m, die Klüfte sind zum Großteil nicht verfüllt, die Konnektivität zwischen den Klüften ist hoch. Der Kalkstein ist teilweise stark tektonisch beansprucht. Klüftöffnungen sind 0,01 bis 0,1 m breit. Die Klüfte erstrecken sich entlang der Nordwand über mehrere Böschungen (Abbildung 9).

Abbildung 9: Nordböschung, links: gestrichelte Linien markieren Kluftöffnung, rechts: gestrichelte Linie markieren Klüfte, die sich über die ganze Nordwand erstrecken.

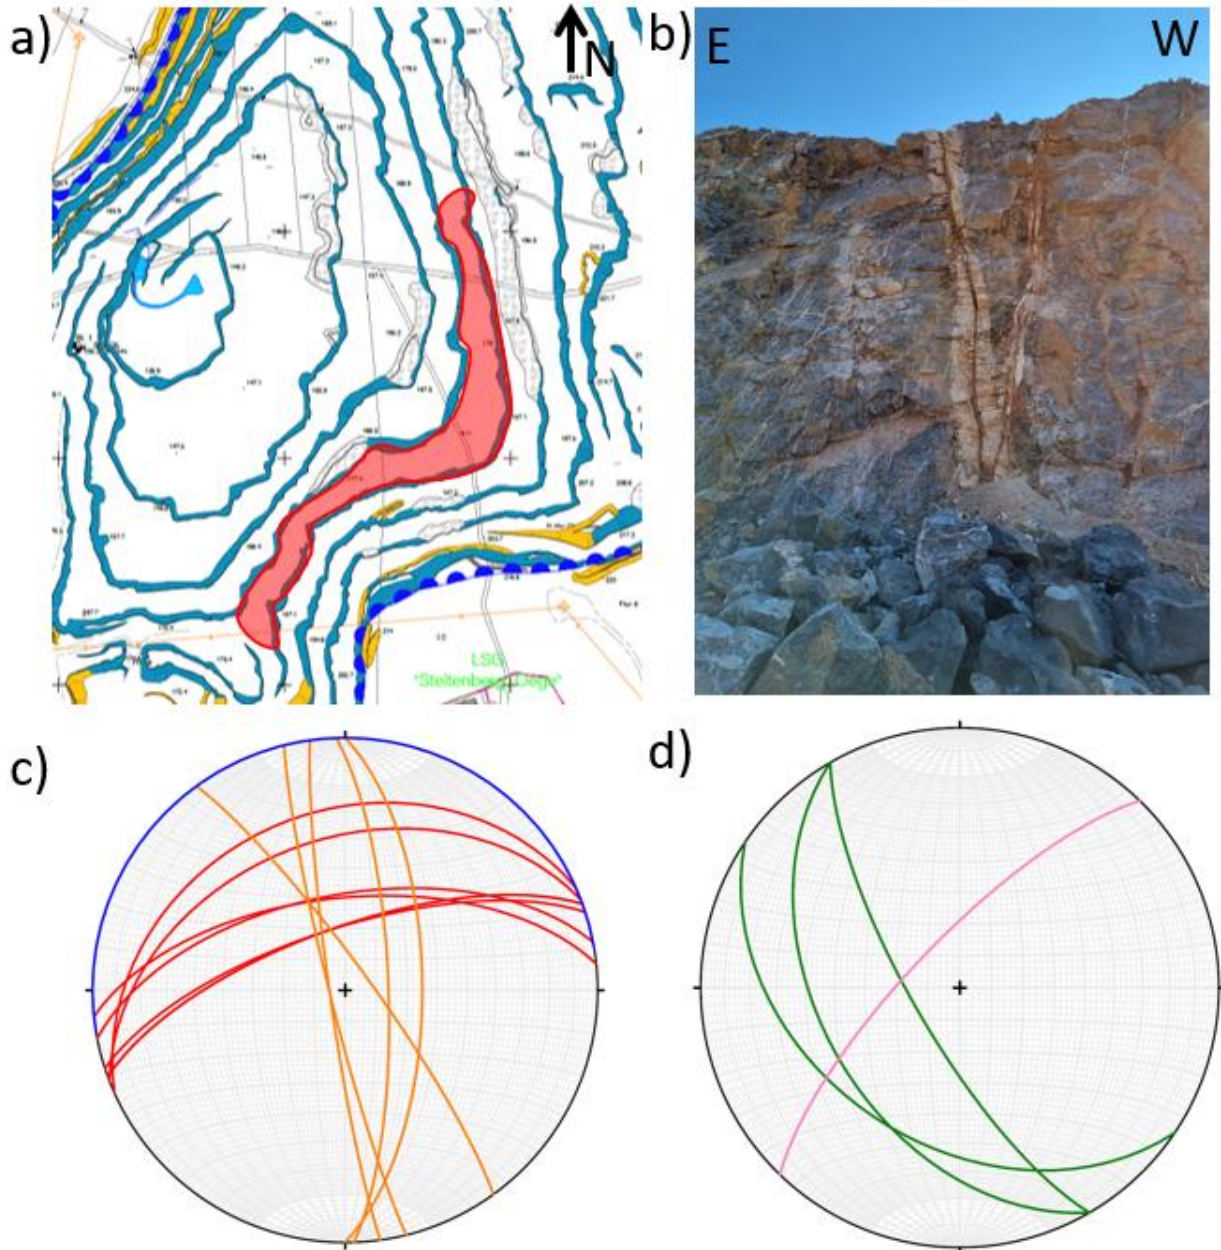
Die Diagonalklüfte  $D_1$  fallen nach SW mit  $231^\circ$  und einem Einfallwinkel von  $40^\circ$  bis  $75^\circ$  ein. Die Einfallrichtung der Diagonalkluft  $D_2$  an Messpunkt 23 beträgt  $75^\circ$  nach E; der Einfallwinkel liegt bei  $75^\circ$  bis  $65^\circ$ .

Abbildung 11: a) Bereich der Kluftrichtungen auf Sohle 5 (rot), b) Aufschluss an Messpunkt 23, Kluft mit Calcitfüllung, c) stereographische Projektion der Schichtung (rot) und der beider Hauptkluftrichtungen Q (orange) und L (blau), d) stereographische Projektion der Diagonalklüfte D<sub>1</sub> (grün) und D<sub>2</sub> (lila).

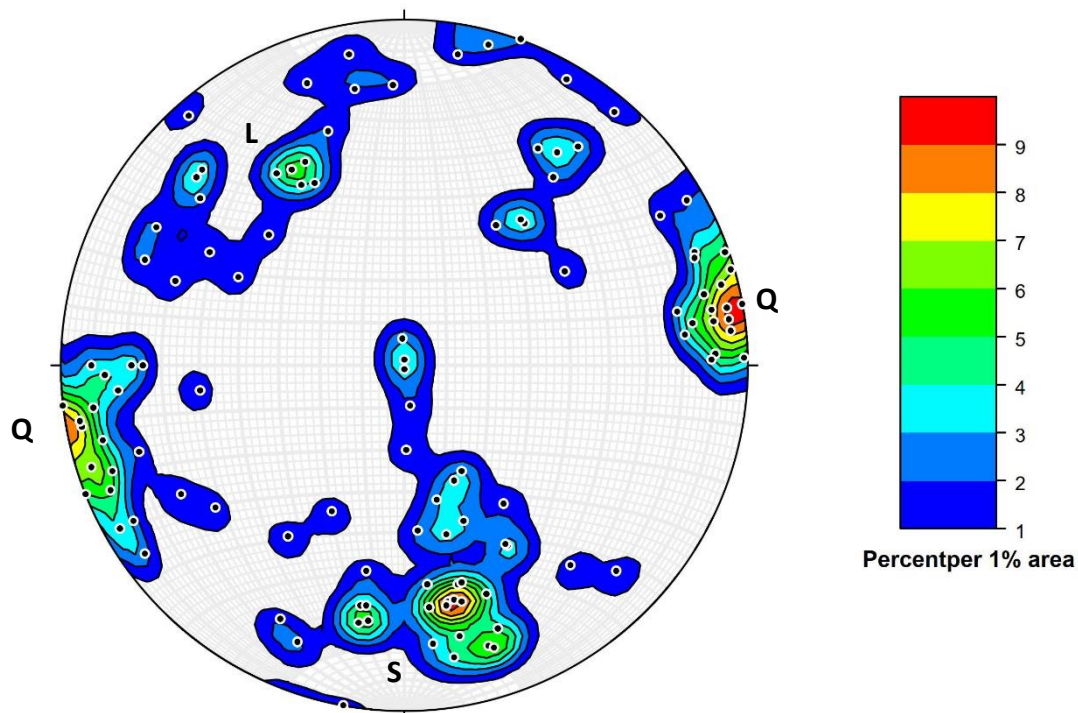
Deutlich zu erkennen sind in dem Netz die Schichtflächen und die Querklüfte sowie die Längsklüfte. Diagonalklüfte treten dagegen zurück. Die Einfallrichtung der Haupttrennflächen beträgt danach:

- Schichtung = ca.  $330^\circ - 15^\circ$ , i.M.  $348^\circ$  (nach NNW)
- Querklüfte = ca.  $245^\circ - 270^\circ$ , i.M.  $260^\circ$  (nach WSW) bzw.  
ca.  $60^\circ - 90^\circ$ , i.M.  $80^\circ$  (nach ENE)
- Längsklüfte = ca.  $115^\circ - 170^\circ$ , i.M.  $150^\circ$  (nach SE)

Abbildung 15: Raumstellung der Trennflächenscharen im Schmidt'schen Netz

Die Einfallrichtung der Südböschung variiert zwischen  $335^\circ$  und  $360^\circ$  (NNW bis N). Die Schichtung mit einer mittleren Einfallrichtung von  $348^\circ$  ( $330^\circ$  bis  $15^\circ$ ) streicht demzufolge näherungsweise parallel zur südlichen Felswand, und die Schichtflächen fallen ungünstig in den Steinbruch hinein ein (siehe Abbildung 15 und Anlage 4).

Zur Nordseite werden die Messpunkte 16, 20 + 21, 27, 35 – 37 gezählt (insgesamt 7 Stück). Der Einfallwinkel konnte hier allerdings nur am Punkt 20 zu  $49^\circ$  eingemessen werden. Gemäß Abbildung 15 und Anlage 3 beträgt der Einfallwinkel im Steinbruch zumeist ca.  $50^\circ$  bis  $70^\circ$  und ist demzufolge häufig flacher als die Neigung der Einzelböschungen, aber immer steiler als die Generalneigung.

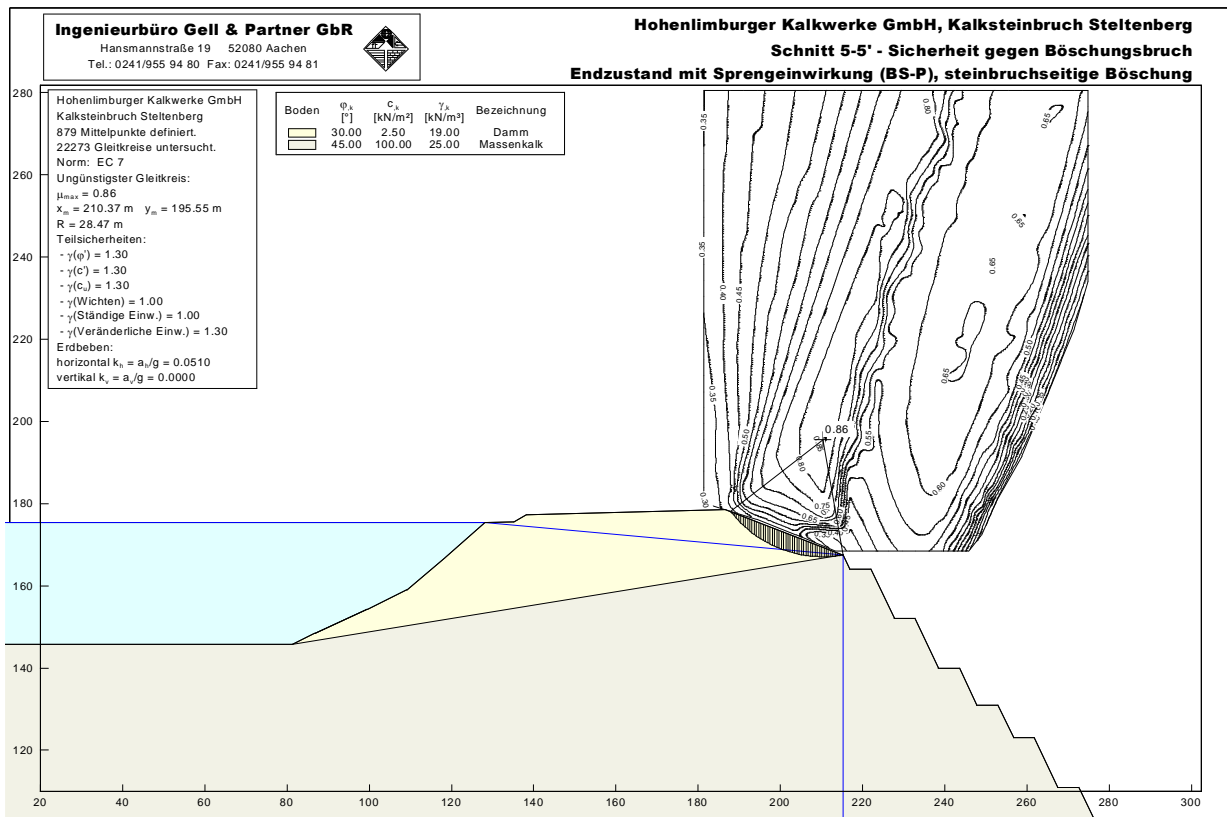
Der Ausnutzungsgrad der Sicherheit gegen Böschungsbruch für die Dammböschung auf der Steinbruchseite errechnet sich mit den o.a. Randbedingungen und mit einer angenommenen Horizontalbeschleunigung infolge Sprengens von  $0,50 \text{ m/s}^2$  zu  $\mu = 0,86 \leq 1,0 = \text{zul. } \mu$  (siehe Abbildung 16). Die tatsächlichen Einwirkungen aus Sprengens sollen noch in einem gesonderten Gutachten abgeschätzt werden.

Abbildung 16: Maßgebender Gleitkreis

Die Abraumböschungen sollen unter  $1:n = 1:1,5$  hergestellt werden. Die ca. 14 m hohe steinbruchseitige Böschung des Damms des Sedimentationsbeckens besitzt eine ausreichende Standsicherheit. Die Einwirkungen infolge Sprengens sollen noch einmal unabhängig überprüft werden.
