### Reptilien - Bestand und Bewertung

**PROJEKT** Planänderung der Hochwasserrückhaltung  
Waldsee/Altrip/Neuhofen  
Umweltverträglichkeitsprüfung (UVP)

**DARSTELLUNG** Reptilien - Bestand und Bewertung

Maßstab 1: 5.000 Bearb.: GH Gez.: GH Karte 7

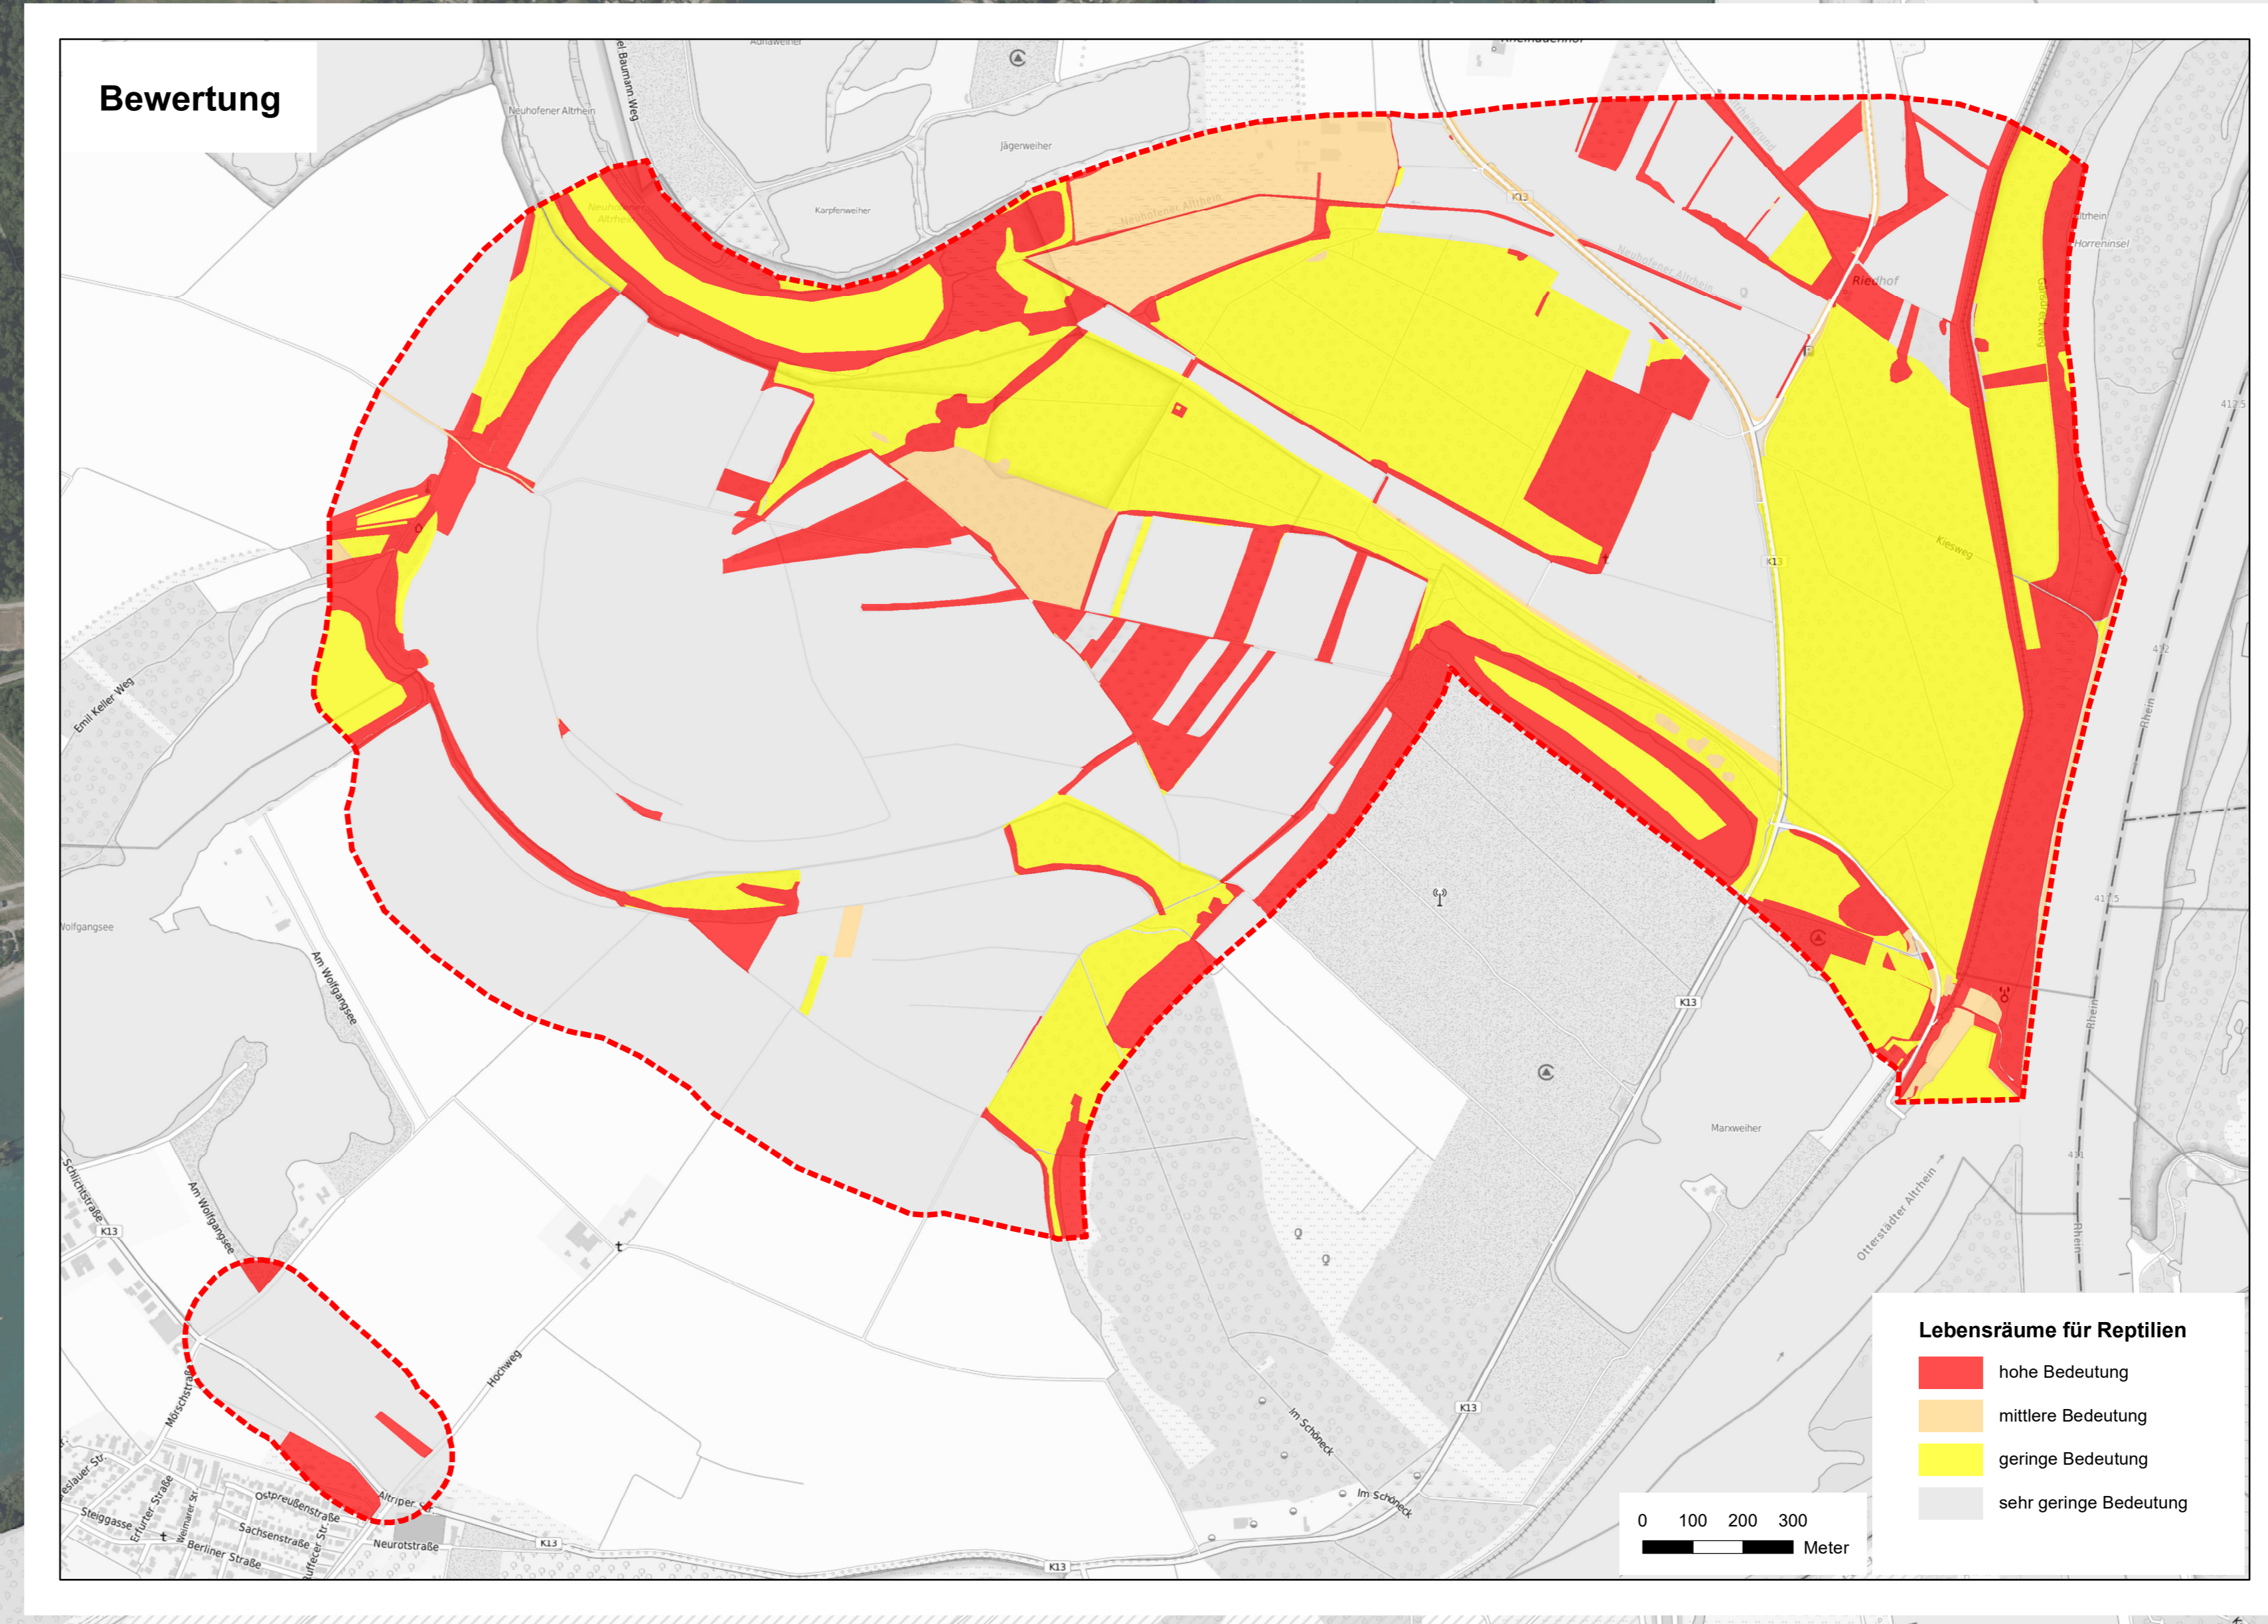
- Vorzuglebensräume der Zauneidechse sowie der Blindschleiche
  - Teils offene, teils mit Ruderalvegetation, Gebüsch und Sukzessionswald bestandene Bereiche
  - besonnte Wald-/Wegränder
  - besonntes Deichgrünland
- Günstige Lebensräume der Ringelnatter
  - Ufervegetation im Bereich größerer Gewässer
  - Feuchtwald südlich des Neuhofener Altheim
