## Prüfbericht-Nr.: 1AB/1858/2021

Projekt: 1AB/1858/2021

### Verstärkung des Landesschutzdeiches "Eiderdamm Nord" Aufbereitung Asphaltfräsgut

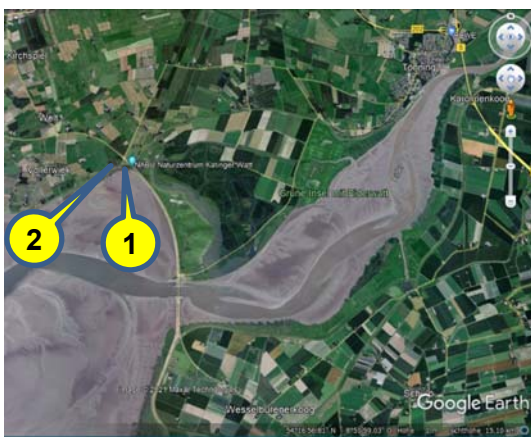
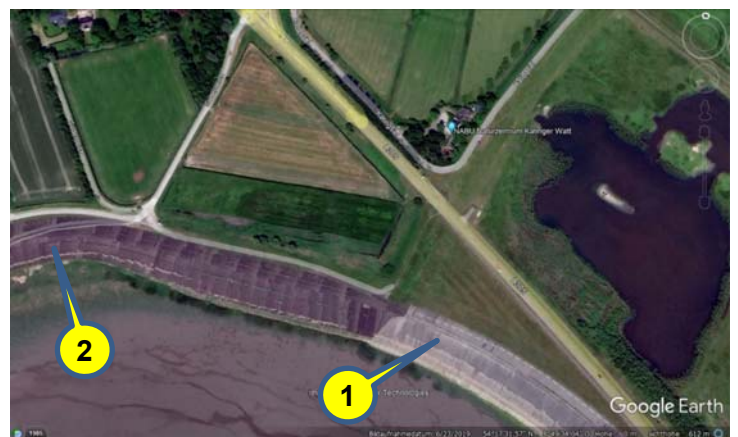
Abbildung 2: Lage der Entnahmestellen 1 und 2 auf dem Eiderdamm (Bilder: Google Earth)

Die Probenahmestellen können aus den nachfolgenden Abbildungen 1 bis 5 ersehen werden.

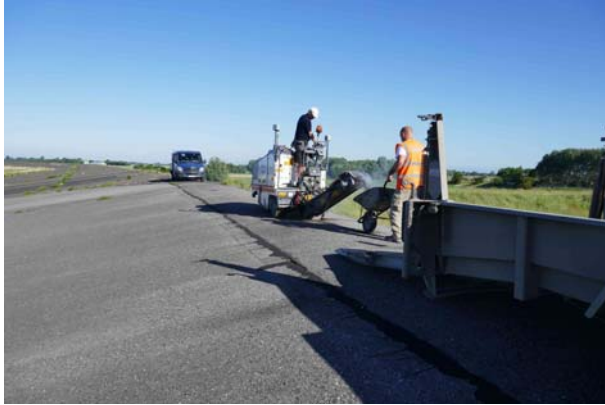
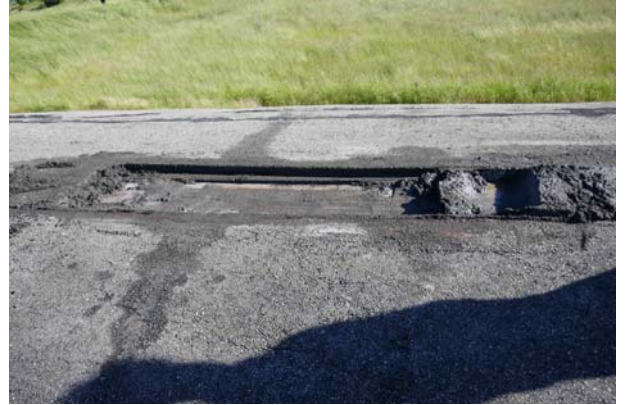
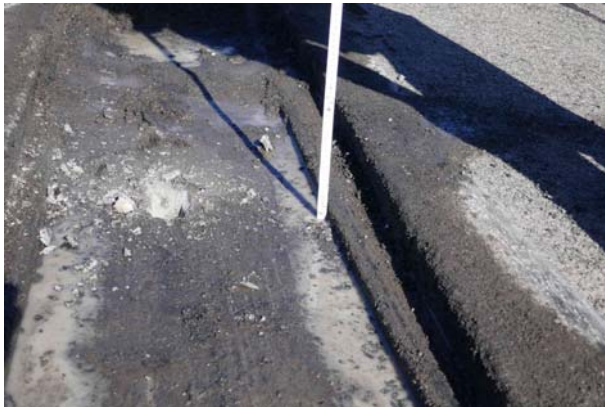
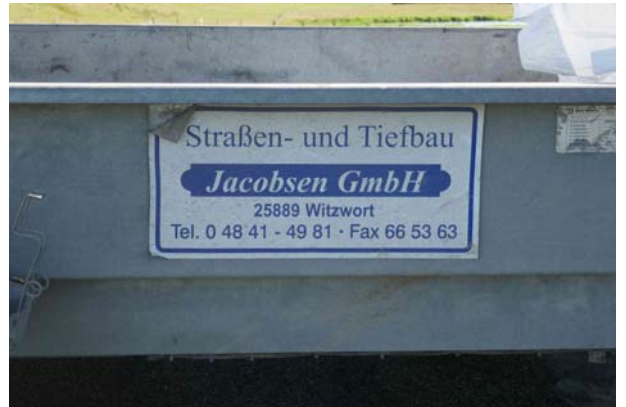
Abbildung 3: Entnahmestelle 1 (Bilder HNL)

- Abfräsen von Asphalt bis 4 cm Tiefe mittels Kleinfräse, Fräsbreite ca. 40 cm.  
(Fräsfläche auf der Dammkrone zur Vermeidung von Fräsarbeiten im Böschungsbereich)

- vorhandene Asphaltschichtdicke: ca. 10 cm.
- Entnahmestelle 1 im Bereich Eidersperrwerk bis Station 3200 m
- Entnahmestelle 2 im Bereich Station 3200 m bis Anschluss Gründeich (Nordende)

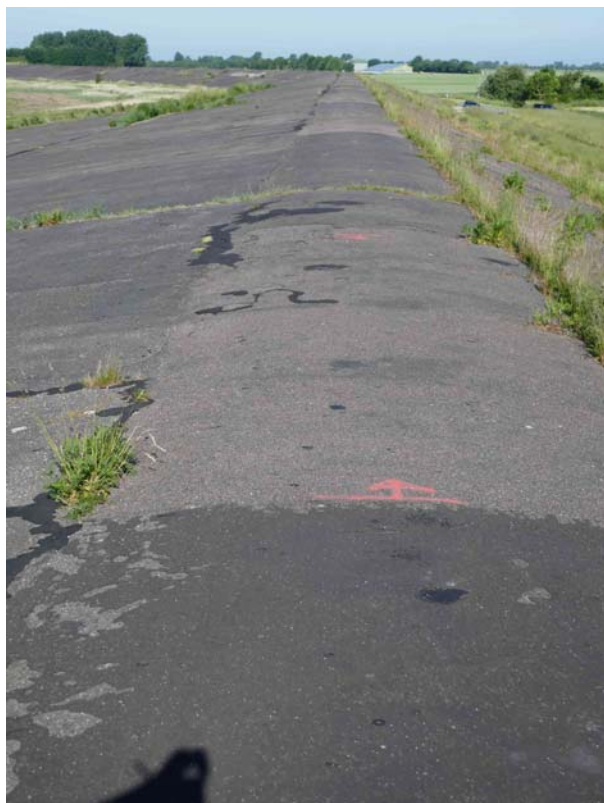
Abbildung 4: Entnahmestelle 2 (Bild HNL)

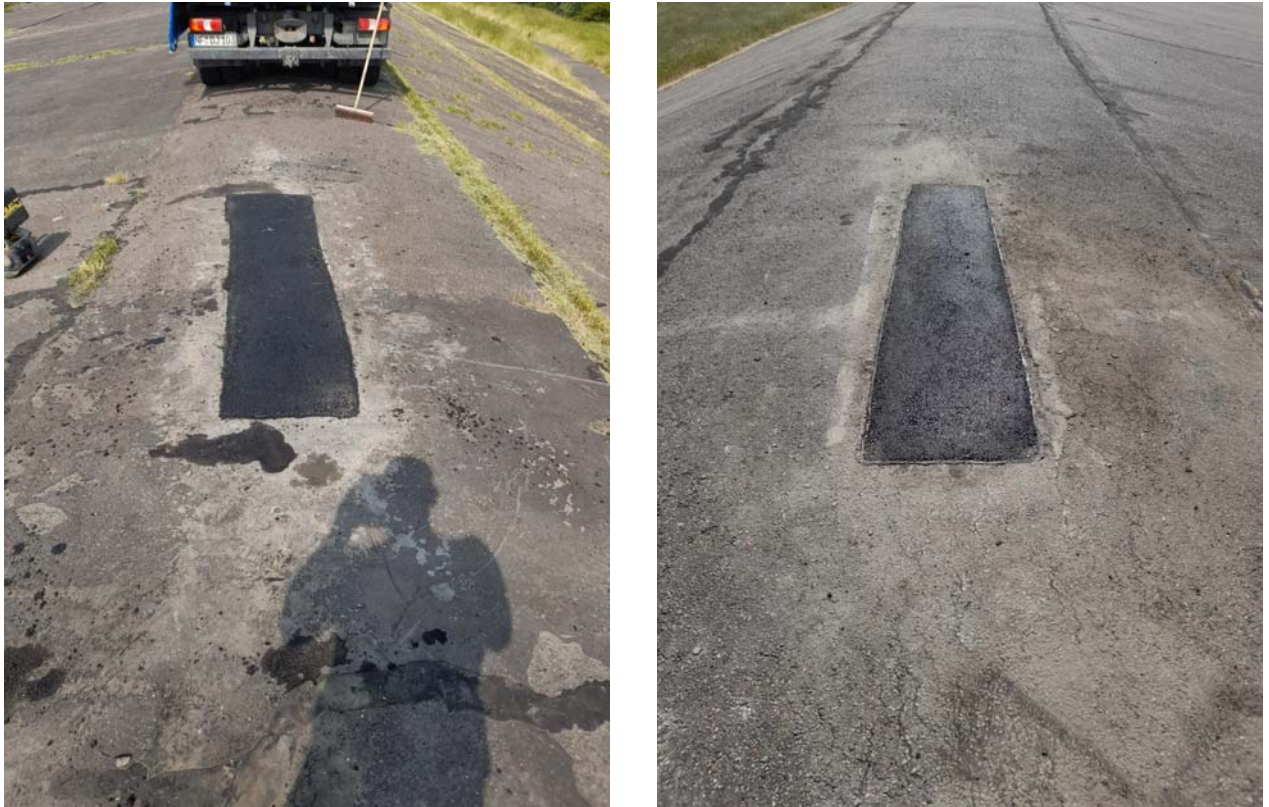
**Abbildung 5: Entnahmestellen 1 und 2 nach dem Wiederverschließen** (Bilder Jacobsen GmbH)

Die Probenahmen erfolgten am 16.06.2021 durch die Firma Straßen- und Tiefbau Jacobsen GmbH aus Simonsberg im Beisein eines Vertreters des Landesbetriebs für Küstenschutz, Nationalpark und Meeresschutz Schleswig-Holstein (Herr Stolzenwald) und der HNL Ingenieur- und Prüfgesellschaft (Dr. Bühler). Mit einer kleinen Asphaltfräse wurde aus den beiden unterschiedlichen Asphaltbereichen jeweils ein ca. 4 m langer und 40 cm breiter Streifen bis in eine Tiefe von 8 bis 10 cm herausgefräst und das Fräsgut in 2 Bigpacks aufgenommen. Das Probenahmeprotokoll ist als Anlage 1 beigefügt. Zusätzlich wurden an der Entnahmestelle 2 eine größere Menge des unter der Asphalt-schicht liegenden Schwemmsandes entnommen, um diesen bei den Gemischvarianten mit zu verwenden.

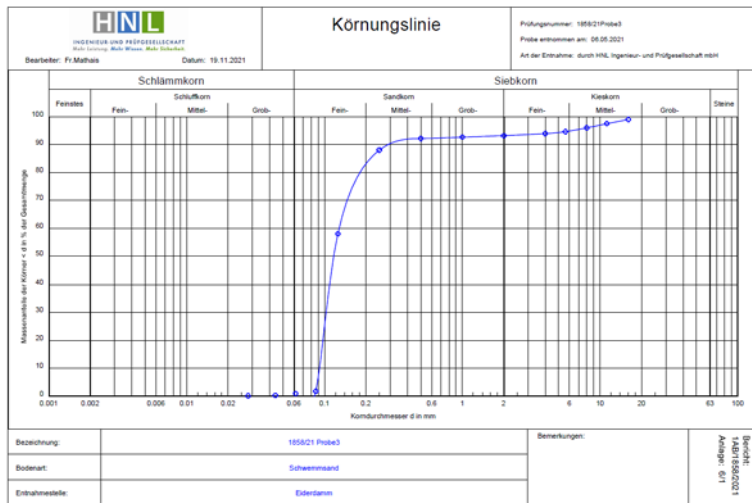
Die Korngrößenverteilungen der Schwemmsandprobe, die unter dem Asphalt der Entnahmestelle 2 aus dem Deich entnommen wurde, kann aus Abbildung 7 sowie Anlage 4 ersehen werden. Der Schwemmsand war als eines der Zugabemittel zur Verbesserung der Verdichtbarkeit des Asphaltfräsgutes vorgesehen.

Abbildung 7: Korngrößenverteilung der Schwemmsandprobe (Details vgl. Anlagen 4)

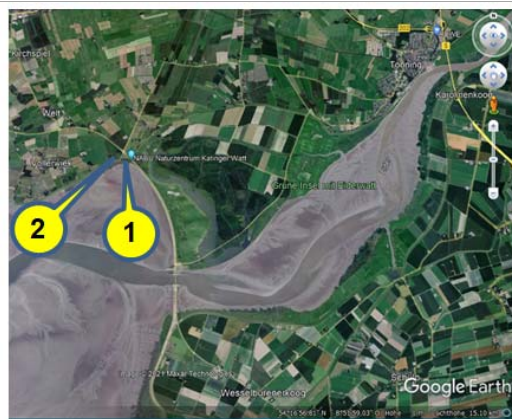
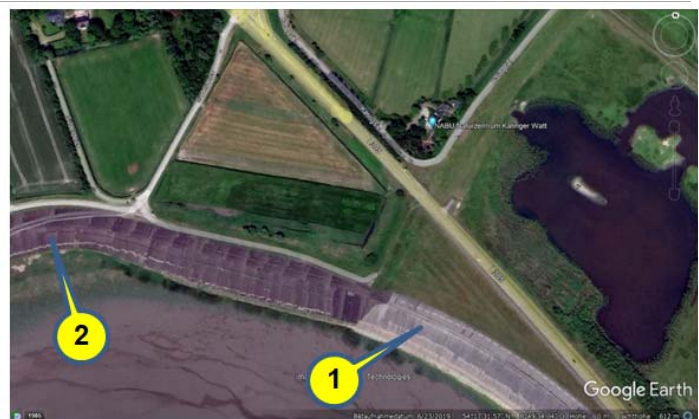
Lage der Entnahmestellen 1 und 2 auf dem Eiderdamme (Bilder: Google Earth)
