Baumabnahme:	Anlage:	
Verstärkung des Landesschutzdeichs	UVP-B 6	
Bauwerk:	Plan Nr.:	
Eiderabdämmung, Deichverstärkung Eiderdamm Nord	1 / 2	
Planmaß:	Maßstab:	
UVP-Bericht Konflikte	1:2.000	
Planverfasser:	Datum	Name
Landschaftsplanung JACOB FICHTNER PartGmbH	08.12.21	DT / FI
Landesbetrieb Küstenschutz Nationalpark und Meeresschutz 22848 Neustadt	08.12.21	AK / FI
Göhrsenstr. 142 a 24 58352 19 75-0 www.jacob-fichtner.de	08.12.21	AK / FI
04841667-115 Fax: 04841667-115	geprüft:	08.12.21
LRN SH Herrn Adolf-Str. 1 26179 Husum Str. 68 Fax: 04841667-115	Fachbereich: bearbeitet:	Aufgestellt: Husum, den:
		Dipl.-Ing.

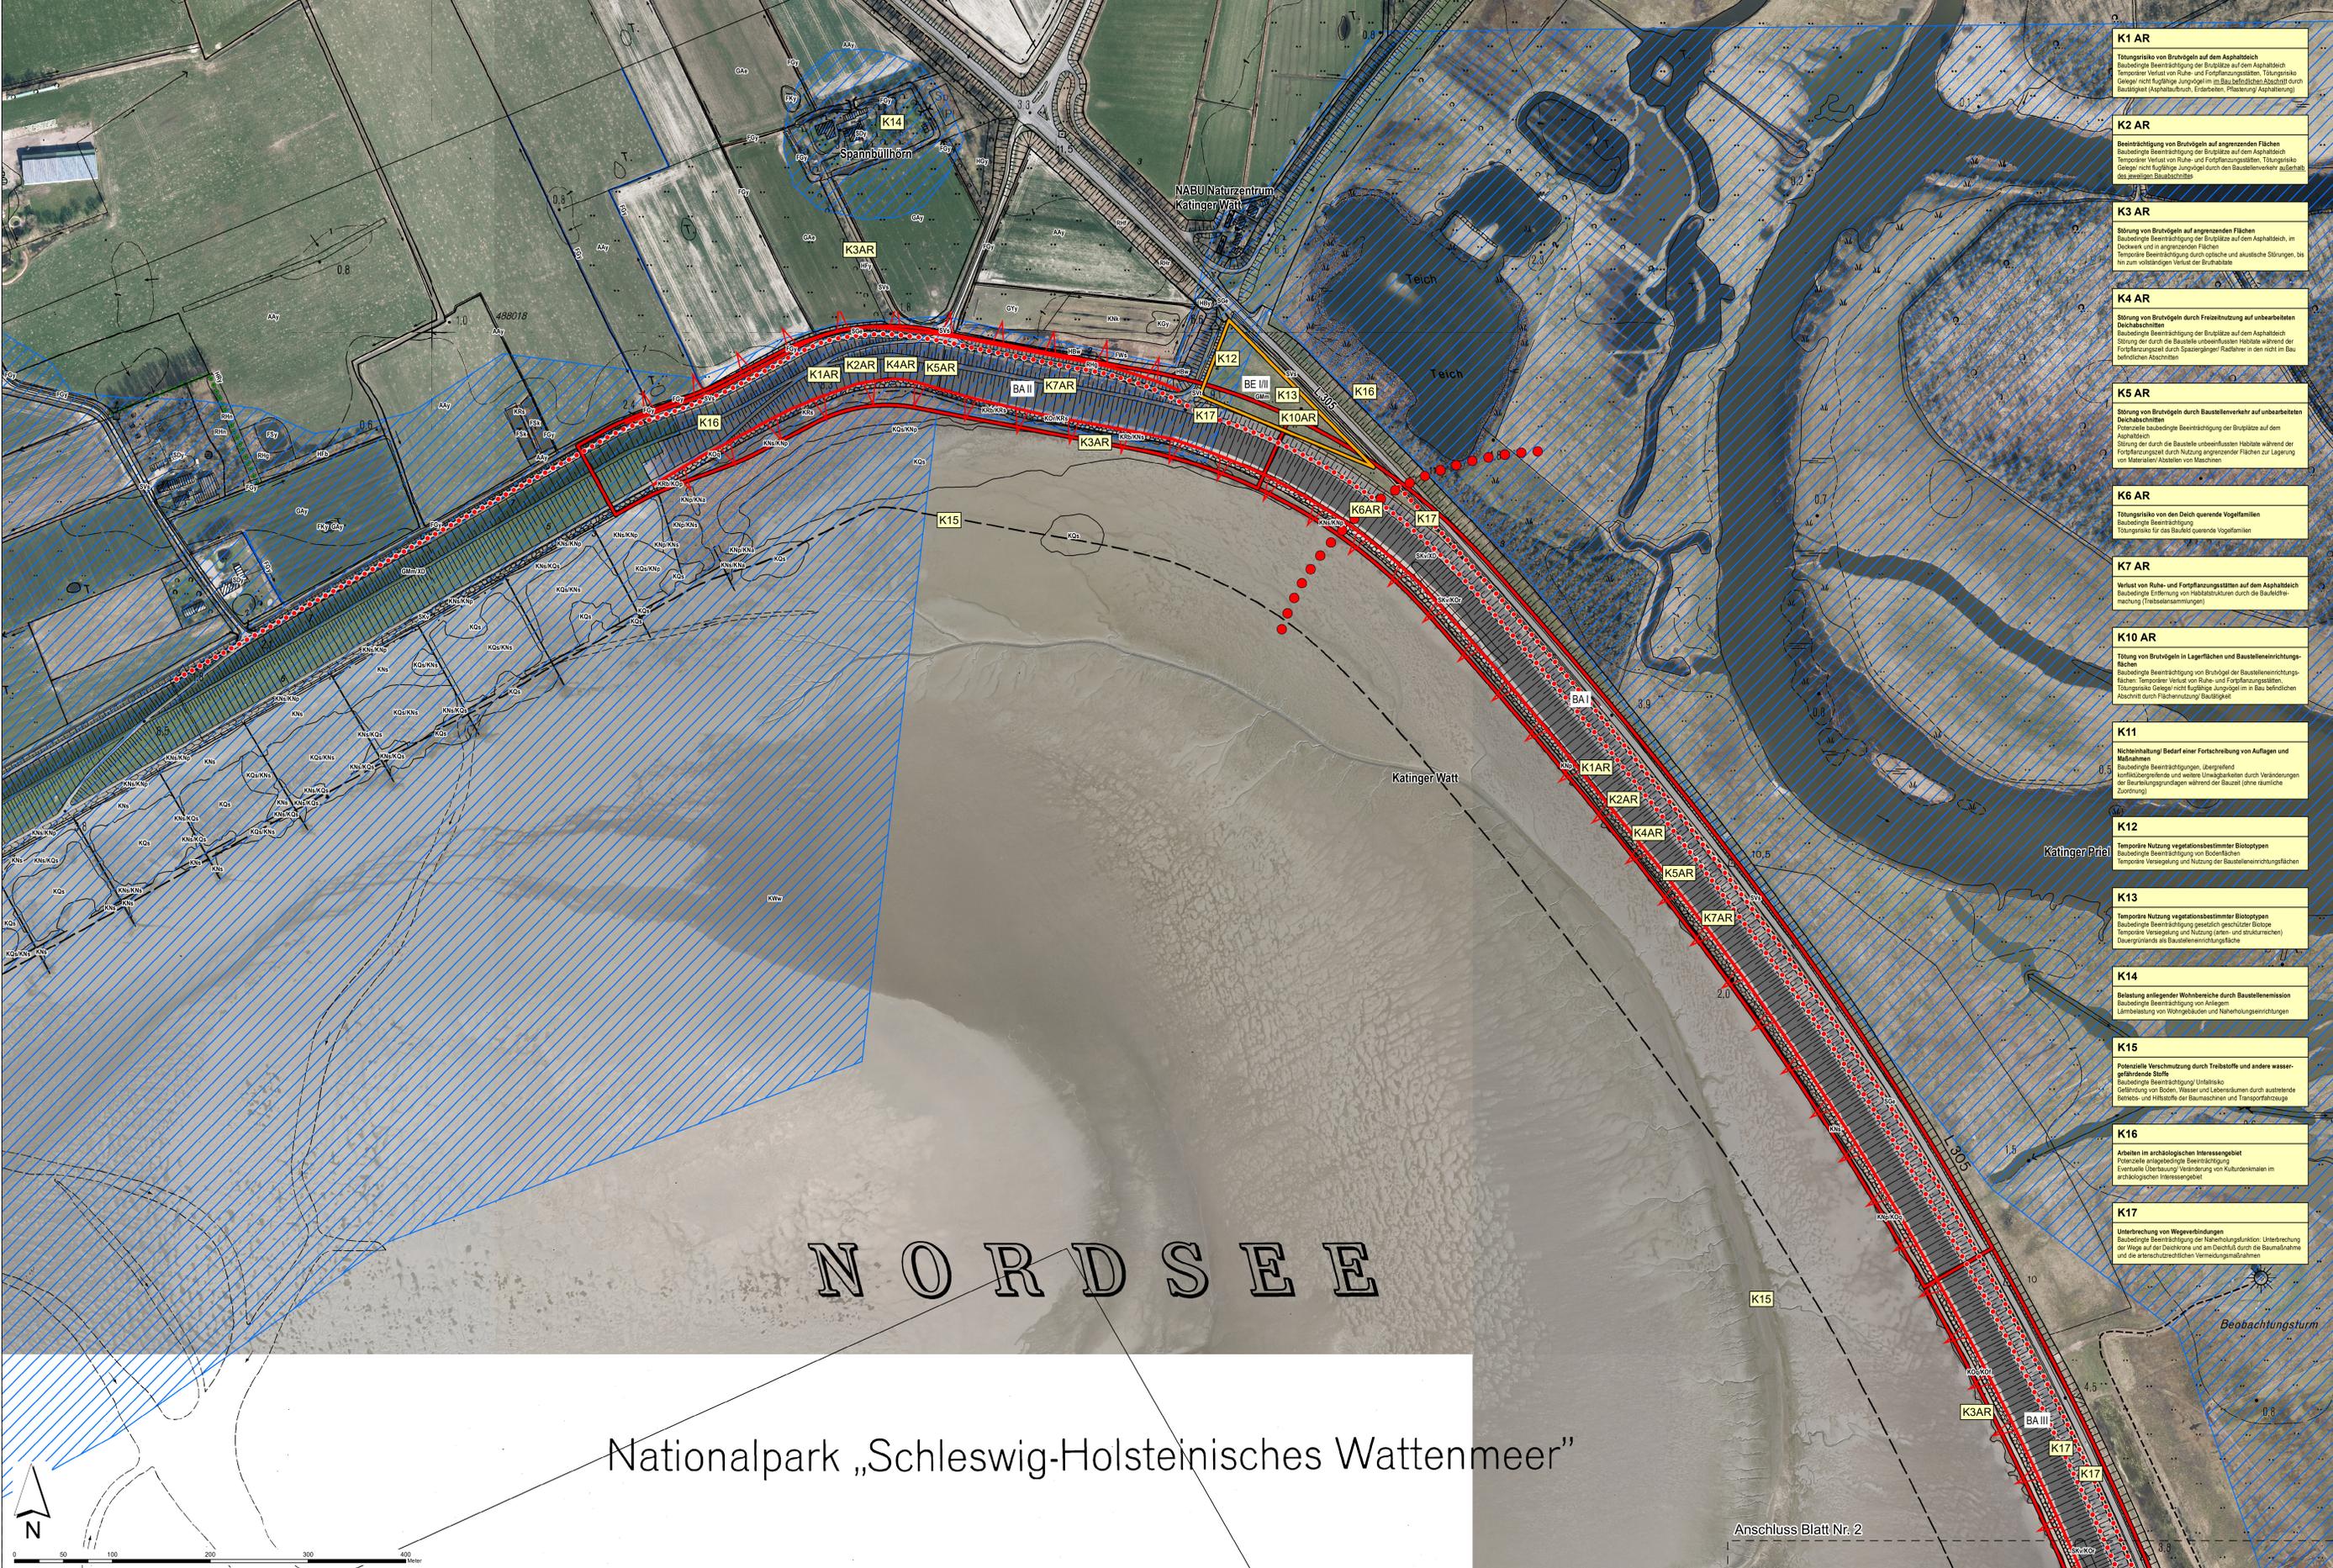
- K1 AR**
Tötungsrisiko von Brutvögeln auf dem Asphaltdeich
Baubedingte Beeinträchtigung der Brutplätze auf dem Asphaltdeich
Temporäre Verlust von Ruhe- und Fortpflanzungsstätten, Tötungsrisiko
Gelegen nicht flugfähige Jungvögel im in Bau befindlichen Abschnitt durch
Baustellen (Aushubbruch, Erdarbeiten, Platzierung Asphaltbelag)

- K2 AR**
Beeinträchtigung von Brutvögeln auf angrenzenden Flächen
Baubedingte Beeinträchtigung der Brutplätze auf dem Asphaltdeich
Temporäre Verlust von Ruhe- und Fortpflanzungsstätten, Tötungsrisiko
Gelegen nicht flugfähige Jungvögel durch den Baustellenverkehr außerhalb
des jeweiligen Bauabschnittes

- K3 AR**
Störung von Brutvögeln auf angrenzenden Flächen
Baubedingte Beeinträchtigung der Brutplätze auf dem Asphaltdeich, im
Deckwerk und in angrenzenden Flächen
Temporäre Beeinträchtigung durch optische und akustische Störungen, bis
hin zum vollständigen Verlust der Brutbaute

- K4 AR**
Störung von Brutvögeln durch Freizeitsutzung auf unbeeideten
Deichabschnitten
Baubedingte Beeinträchtigung der Brutplätze auf dem Asphaltdeich
Störung der durch die Baustelle unbeeideten Habitate während der
Fortpflanzungszeit durch Spazergänger/Radfahrer in den nicht im Bau
befindlichen Abschnitten

- K5 AR**
Störung von Brutvögeln durch Baustellenverkehr auf unbeeideten
Deichabschnitten
Potenzielle baubedingte Beeinträchtigung der Brutplätze auf dem
Asphaltdeich
Störung der durch die Baustelle unbeeideten Habitate während der
Fortpflanzungszeit durch Spazergänger/Radfahrer in den nicht im Bau
befindlichen Abschnitten von Maschinen

- K6 AR**
Tötungsrisiko von den Deich querende Vogelfamilien
Baubedingte Beeinträchtigung
Tötungsrisiko für das Bauteil querende Vogelfamilien
- K7 AR**
Verlust von Ruhe- und Fortpflanzungsstätten auf dem Asphaltdeich
Baubedingte Entwertung von Habitatsstrukturen durch die Baufeld-
reinerung (Treibselansammlungen)

- K10 AR**
Tötung von Brutvögeln in Lagerflächen und Baustelleneinrichtungs-
flächen
Baubedingte Beeinträchtigung von Brutvögeln der Baustelleneinrichtungs-
flächen: Temporäre Verlust von Ruhe- und Fortpflanzungsstätten,
Tötungsrisiko: Gelegen nicht flugfähige Jungvögel im in Bau befindlichen
Abschnitt durch Flächenvernutzung/ Baufähigkeit

- K11**
Nischenhaltung/ Bedarf einer Fortschreibung von Auflagen und
Maßnahmen
Baubedingte Beeinträchtigungen, Übergreifen
konfliktüberfordernde und weitere Umwälzungen durch Veränderungen
der Baustellengrundlagen während der Bauzeit (siehe räumliche
Zuordnung)

- K12**
Temporäre Nutzung vegetationsbestimmter Biotypen
Baubedingte Beeinträchtigung von Bodenflächen
Temporäre Verengung und Nutzung der Baustelleneinrichtungsflächen

- K13**
Temporäre Nutzung vegetationsbestimmter Biotypen
Baubedingte Beeinträchtigung geschützter Biotope
Temporäre Verengung und Nutzung (letzte- und strukturspezifische)
Übergangszone als Baustelleneinrichtungsfläche

- K14**
Belastung angrenzender Wohnbereiche durch Baustellenemission
Baubedingte Beeinträchtigung von Anliegern
Lärmbelastung von Wohngebäuden und Naherholungsrichtungen

- K15**
Potenzielle Verschmutzung durch Treibstoffe und andere wasser-
gefährdende Stoffe
Baubedingte Beeinträchtigung Unfallrisiko
Gefährdung von Boden, Wasser und Lebensräumen durch austretende
Betriebs- und Hilfsstoffe der Baumaschinen und Transportfahrzeuge

- K16**
Arbeiten im archäologischen Interessengebiet
Potenzielle anlagebedingte Beeinträchtigung
Eventuelle Überbauung/ Veränderung von Kulturerkennungen im
archäologischen Interessengebiet

- K17**
Unterbrechung von Wegeverbindungen
Baubedingte Beeinträchtigung der Naherholungsfunktion: Unterbrechung
der Wege auf der Deichkrone und am Deckwerk durch die Baumaßnahme
und die archäologischen Vermeidungsmaßnahmen
