HYDROGEOLOGISCHE ERKUNDUNGEN
ZUR LAGE DER GRUNDWASSEROBERFLÄCHE IM
HARTSTEINWERK REIMSBACH

Projekt-Nr.
1601-0137

Datum:
11.04.2016

Auftraggeber:
Gebr. Arweiler GmbH & Co. KG
In der Lach 30
66763 Dillingen

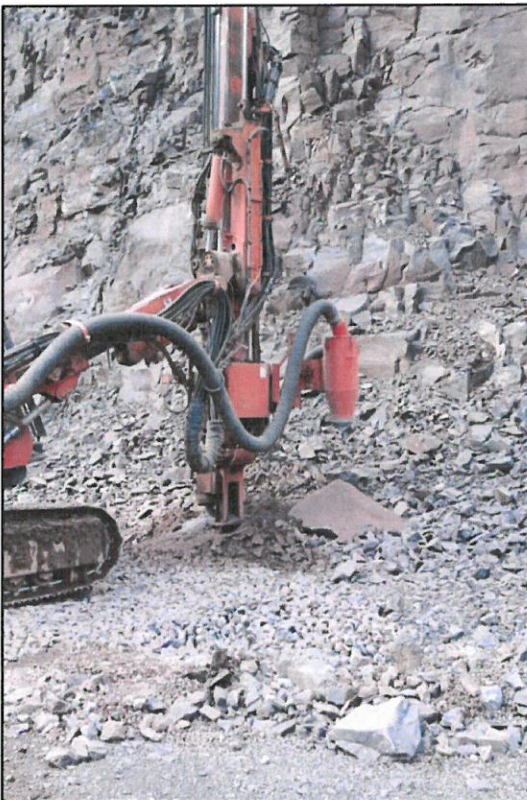
Abbildung 3: Bohrung B1₂₀₁₄

Bohrgerät an Bohrung B1₂₀₁₄ auf der 193-m-Sohle, Pumpensumpf mit Entwässerungspumpwerk wenige Meter hinter dem Bohrgerät mit Steigleitung zur obersten Betriebsebene

Bei zwei der fünf Bohrungen (B1₂₀₁₄, B5₂₀₁₄) wurde bis kurz vor Erreichen der Endteufe während des Bohrvorgangs kein Wasserzutritt festgestellt. Die Abbildung 3 zeigt den Austrag hellgrauen, trockenen Bohrmehls an der Bohrung B1₂₀₁₄. Erst ab einer Bohrtiefe von 27 m konnte anhand der dunklen Verfärbung und der fühlbaren Feuchte des Bohrgutes ein Wasserdargebot im Bohrloch festgestellt werden.

Beide Bohrlöcher füllten sich innerhalb von einem Tag (B1₂₀₁₄) bzw. zwei Tagen (B5₂₀₁₄) langsam mit Wasser.

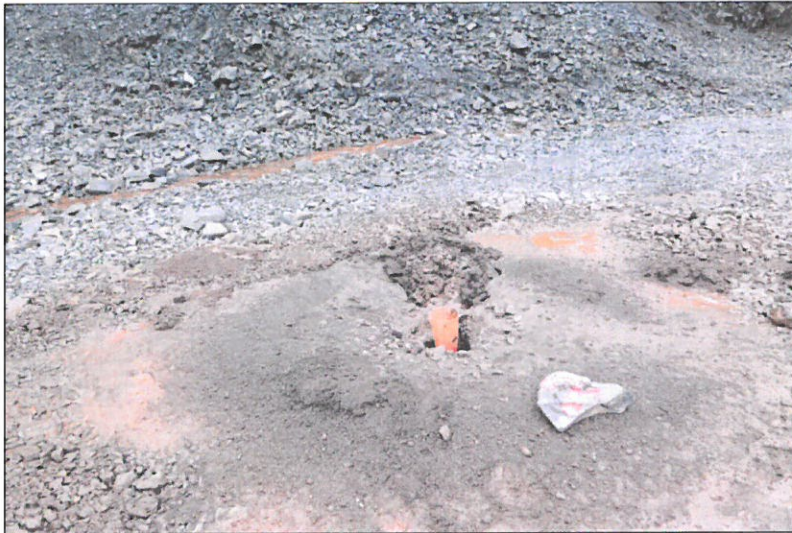
Abbildung 5:
Bohrung B2₂₀₁₄

Bohrung B2₂₀₁₄ unmittelbar neben dem Entwässerungsgraben, leichter Wasserzutritt ab 4 muGOK

Feuchtes Bohrgut trat bei der Bohrung B2₂₀₁₄ ab einer Bohrtiefe von 4 muGOK in Erscheinung. Es erfolgte ein mäßig starker Wasserzustrom ins Bohrloch, der Wasserspiegel erreichte eine Stunde nach Bohrende ein Niveau von 0,35 muGOK (Abbildung 5).

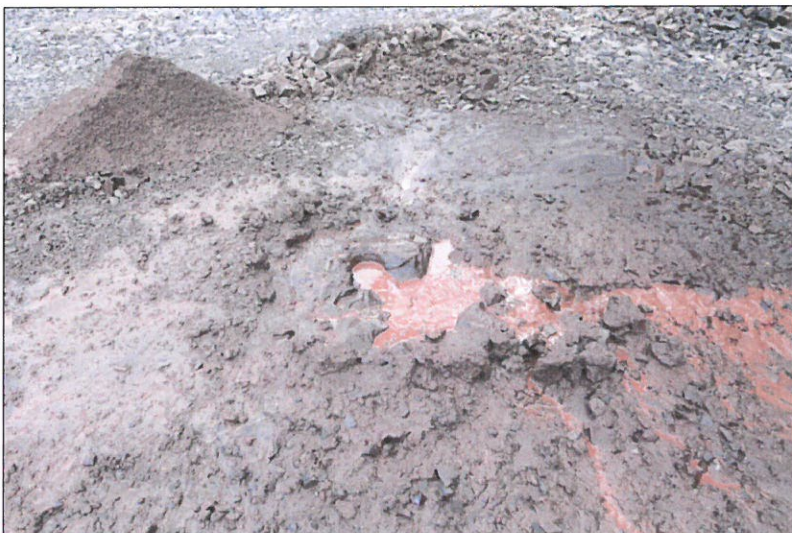
Abbildung 6:
Bohrung B4₂₀₁₄

Bohrung B4₂₀₁₄ mit artesischem Auslauf nach Ziehen des Bohrgestänges

In das Bohrloch B4₂₀₁₄ trat bereits in 2 m Tiefe in stärkerem Maße Wasser zu, was noch während des Bohrvorgangs zu einem artesischen Auslaufen führte (Abbildung 6). Der Bohransatzpunkt zeigte vor Bohrbeginn keine auffallende Gesteinsfuge und auch ansonsten keine Auffälligkeit, die als Hinweis auf den Wasseranfall zu deuten gewesen wäre.

Der artesische Auslauf kam nach 2 ½ Tagen zum Erliegen. In der Folgezeit stellte sich in der B4₂₀₁₄, wie in den übrigen Bohrungen, ein relativ konstanter Wasserspiegel ca. 0,5 m bis 1,0 m unter GOK ein.

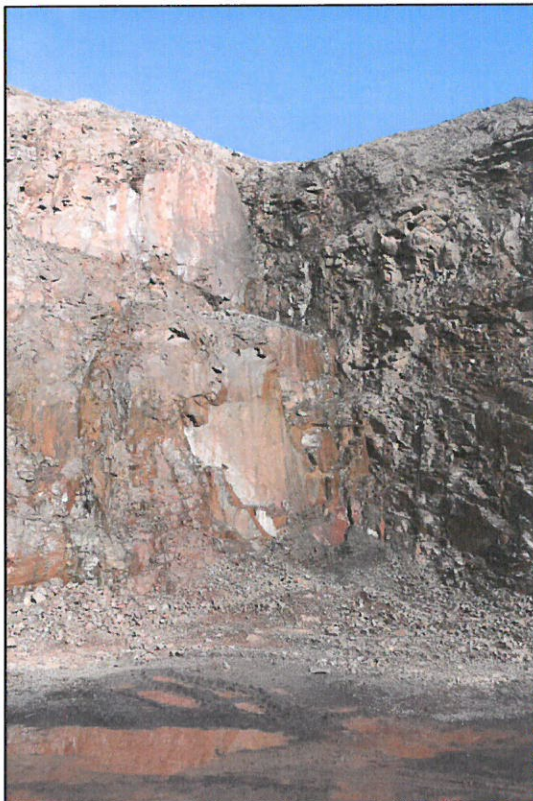
Abbildung 7: Störungszone im Steinbruch Reimsbach

Störungszone mit Sickerwasseraustritten an der nördlichen Abbauwand,

Bildaufnahme am 17.2.2016 von der 200-m-Sohle in nordwestliche Richtung

Mit der Bohrlöcher B4₂₀₁₄ wurde höchstwahrscheinlich eine Gesteinsfuge angeschnitten, welche in Verbindung mit der Störungszone steht, welche den Tagebau in Nordost - Südwest - Richtung durchzieht. Die Störungszone führt in stärkerem Maße Sickerwasser. Die Abbildung 7 zeigt entsprechende Sickerwasseraustritte aus den Klüften der Störungszone an der Steinbruchwand.

Die Ergiebigkeit des Kluftsystems ließ jedoch nach Öffnung desselben und mit dem Nachlassen der Niederschläge in der zweiten Februarhälfte wieder schnell nach, so dass es später zu keinem Austritt von Sickerwasser mehr an der Bohrung B4₂₀₁₄ kam.

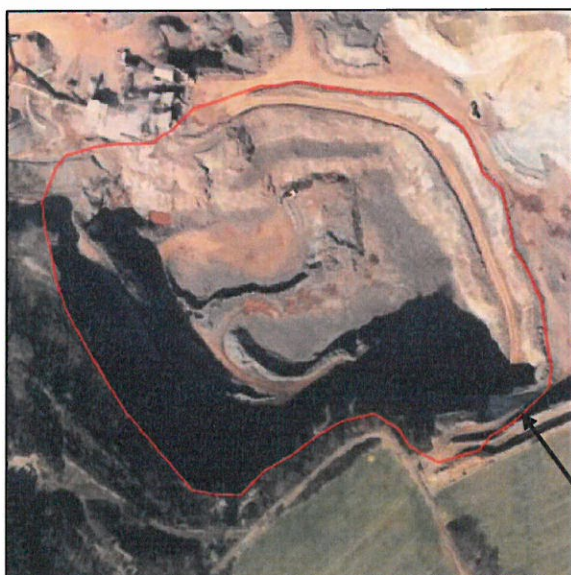
Abbildung 7:
Engerer Einzugsbereich des Pumpwerks

Der engere Einzugsbereich des Pumpensumpfes, welcher von den oberen Steilkanten des Abbautroges begrenzt wird, hat eine flächenhafte Ausdehnung von 5,3 ha¹. Auf dem trogförmigen Einzugsgebiet fielen in dem Beobachtungszeitraum von 22 Monaten unter Berücksichtigung einer Summe von 1327 mm rund 70.300 m³ Niederschlag.

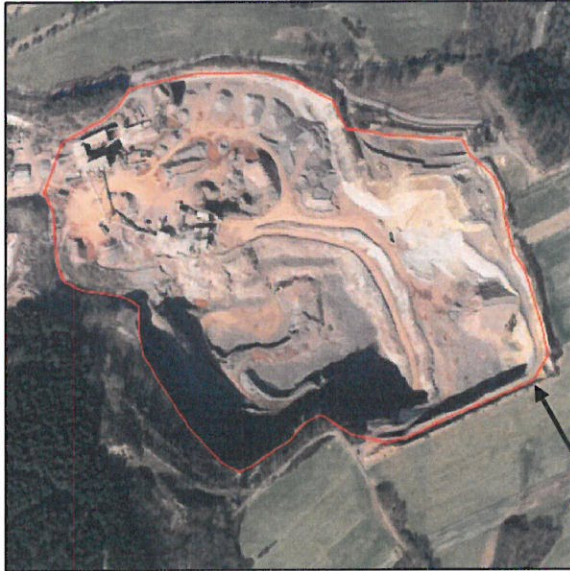
Abbildung 8:
Weiterer Einzugsbereich des Pumpwerks

Unter dem weiteren Einzugsbereich, wird in dieser Abschätzung die nahezu gesamte im Abbau befindliche Fläche einschließlich der bereits denudierten Betriebsflächen mit Gefälle zum inneren Abbautrog verstanden. Der weitere Einzugsbereich hat eine Flächengröße von 13,1 ha. Er ist 7,8 ha größer als der engere Einzugsbereich.

Auf dem erweiterten Einzugsgebiet fielen in dem Beobachtungszeitraum von 22 Monaten unter Berücksichtigung einer Summe von 1327 mm rund 173.800 m³ Niederschlag. Dies entspricht einem zusätzlichen Dargebot von 103.500 m³, die zumindest teilweise der tiefsten Abbausohle zusickern dürften.
