<b>Maßnahmenblatt</b>		<b>A2</b>
<b>Projekt</b> Erweiterung des Steinbruchs in Reimsbach	<b>Vorhabenträger</b> Gebr. Arweiler GmbH & Co. KG	
<b>Beschreibung der Maßnahme</b>		
<p>Die Flächen sind im Frühjahr zu pflügen und bis zur Mahdgutübertragung regelmäßig zu eggen, um auflaufende Unkräuter am Aussamen zu hindern. Im ersten Jahr nach der Begrünung ist ein Pflegeschnitt im Frühjahr durchzuführen, falls der Konkurrenzdruck durch auflaufende Unkräuter zu groß sein sollte.</p> <p>Die Flächen sind nach erfolgreicher Begrünung als extensives Grünland zu nutzen und frühestens ab dem <b>15. Juni</b> oder alternativ nach dem Abblühen einer der folgenden Arten im zugeordneten Mindestanteil zu mähen:</p> <ul style="list-style-type: none"> <li>• Wiesen-Klee (<i>Trifolium pratense</i>) zur Hälfte,</li> <li>• Knaut-Gras (<i>Dactylis glomerata</i>) zu einem Drittel,</li> <li>• Margerite (<i>Leucanthemum vulgare</i>) zu einem Drittel,</li> <li>• Glatthafer (<i>Arrhenatherum elatius</i>) zu einem Drittel.</li> </ul> <p>Ein Walzen oder Eggen/Striegeln der Fläche bis zum <b>1. März</b> und eine zweite Mahd ab September sind zulässig. Der Einsatz von Dünge- und/oder Pflanzenschutzmitteln ist verbo

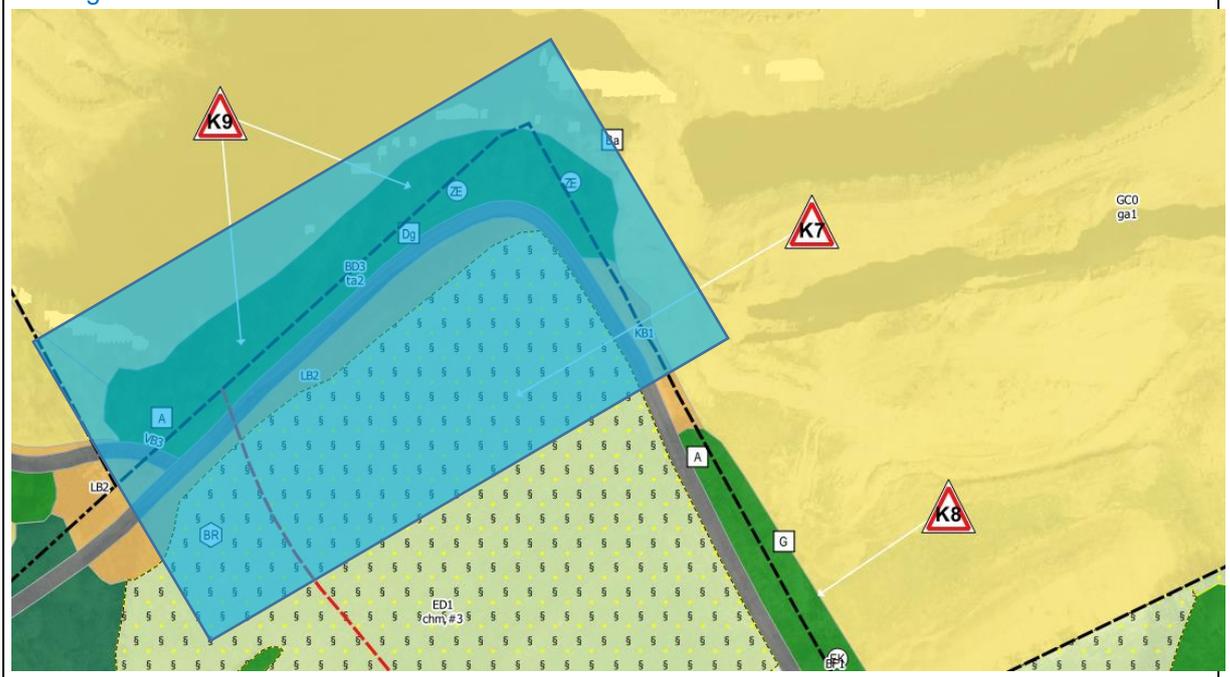
Die Maßnahme ist durch einen qualifizierten Feldbiologen durchzuführen bzw. zu begleiten und zu dokumentieren.		
<b>Weitere Hinweise für die Ausführungsplanung</b>		
Auszug aus dem Bestands- & Konfliktplan des LBP: Die Maßnahmenfläche ist blau transparent überlagert.

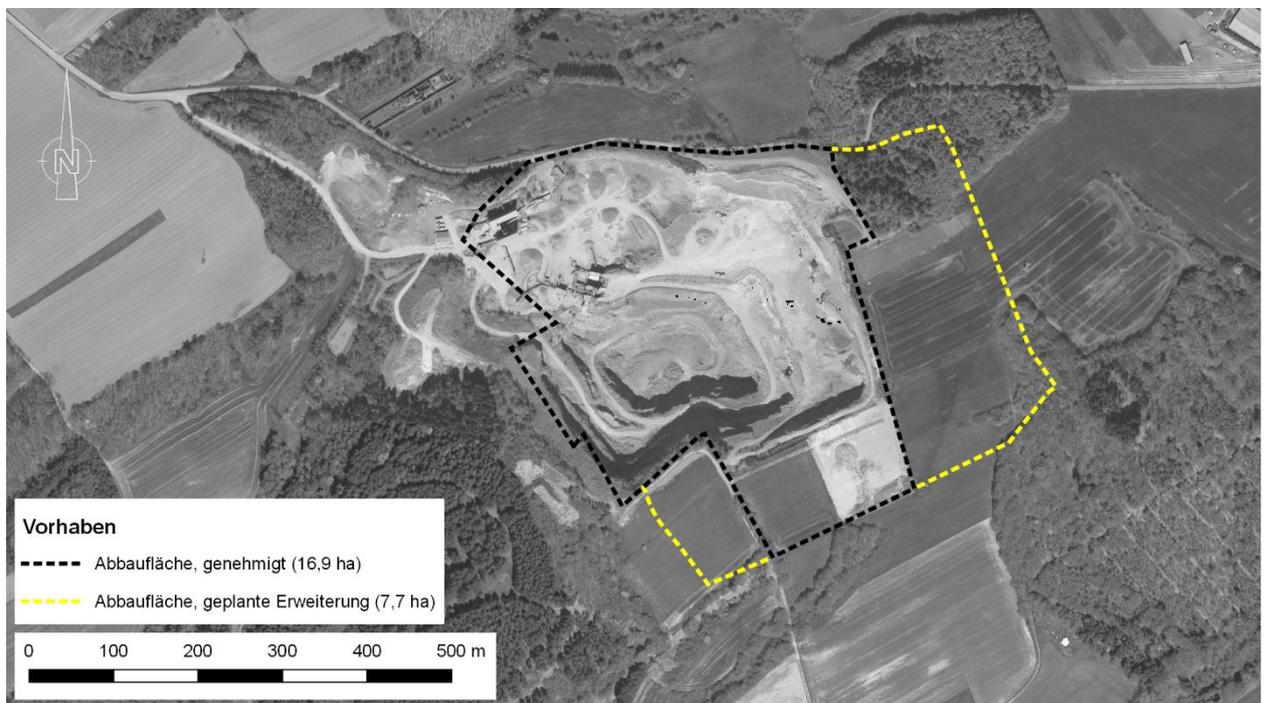
Abb. 2: Hartsteinwerk Reimsbach: Genehmigte Abbaufächen und geplante Erweiterung.

Die genehmigte Abbaufäche beträgt 16,9 ha (Abb. 2). Hinzu kommen noch Betriebs- und Lagerflächen.

Die Planung sieht eine Erweiterung der Abbaufächen in einer Größenordnung von insgesamt 7,7 ha vor (Abb. 2). Die Aufbereitungsanlagen sind von der Planung nicht betroffen, am Bestand wird sich demnach nichts ändern.

Die Erweiterung umfasst zwei getrennte Teilflächen, einen etwa 6,3 ha großen Teil im Osten und einen 1,4 ha großen Teil im Südwesten. Der Abbau wird hier, analog zum derzeitigen Abbau, bis zur geplanten Sohle bei 185 m ü. NN erfolgen.

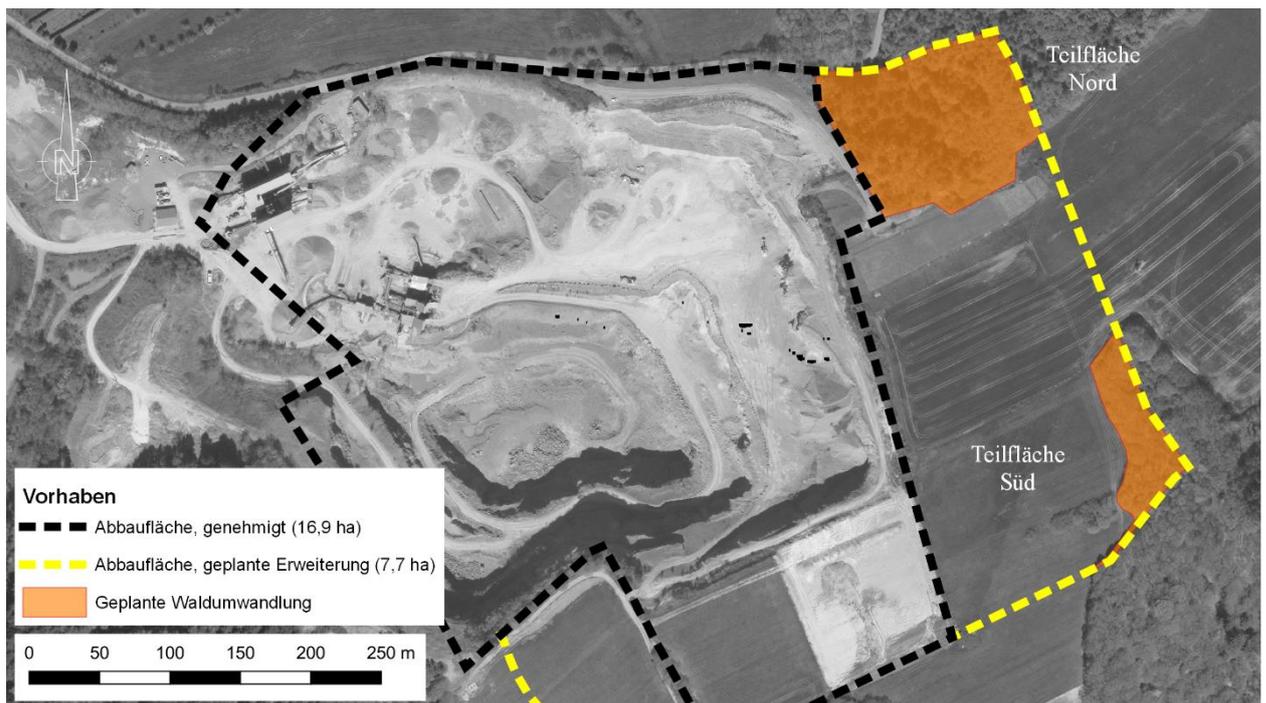
Abb. 3: Lage der Umwandlungsflächen im östlichen Teil der geplanten Erweiterung des Steinbruchs in Reimsbach.

Von der **aktuellen** Erweiterung des Abbaus sind rund 1,8 ha Wald betroffen, die in eine nördliche und eine südliche Teilfläche differenziert werden können (Abb. 3):

- Bei der nördlichen Fläche handelt es sich um einen Mischbestand der im Wesentlichen aus Hainbuche, Douglasie, Fichte und Stiel-Eiche aufgebaut wird. Die Bäume verfügen im Durchschnitt über einen BHD von 14-38 cm. Die Teilfläche ist rund 1,4 ha groß.
- Die südliche Teilfläche ist rund 0,4 ha groß. Es handelt sich um den strauchreichen Nordwestrand eines größeren Eichenmischwaldes. Alten Luftbildern zufolge ist der Bestand aus der Sukzession ehemaliger Grünlandflächen spontan selbst entstanden. Prägende Baumarten sind Stiel-Eiche, Zitterpappel und Vogel-Kirsche. Im Unterwuchs finden sich stete Vorkommen von Weißdorn, Schlehe und Schwarzem Holunder.

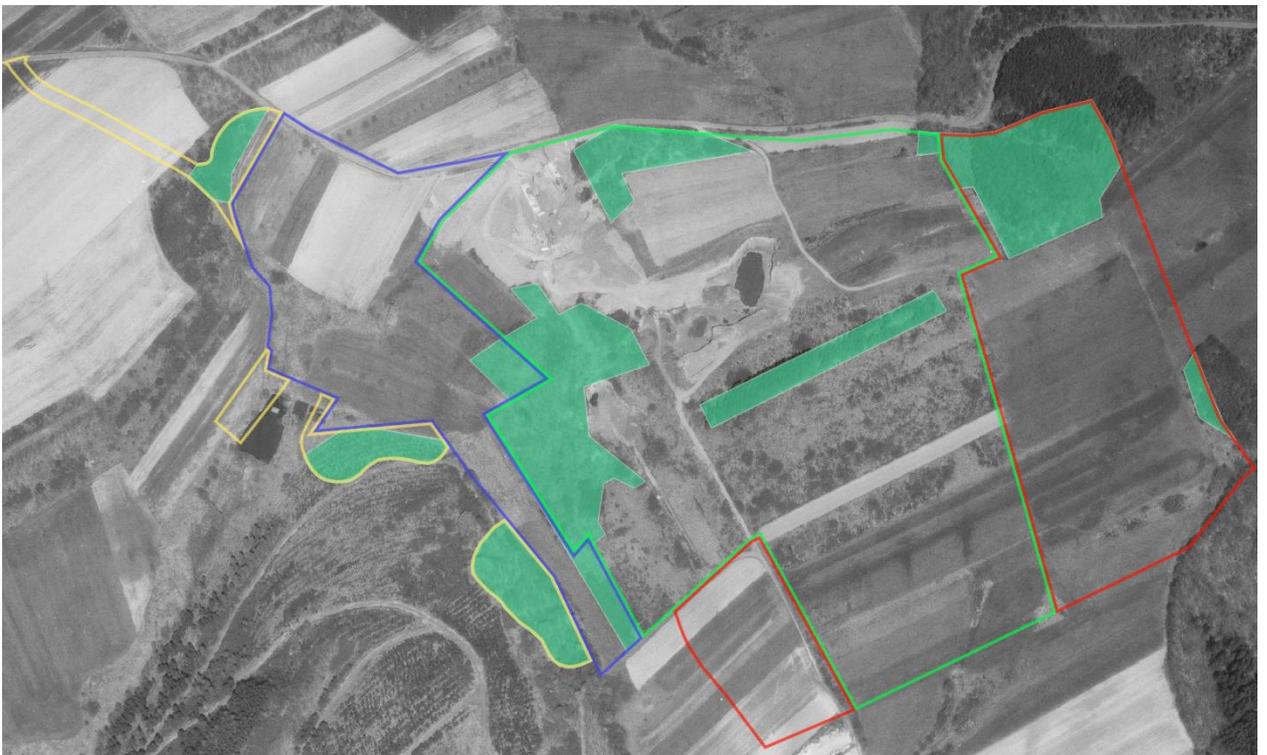
Abb. 5: Waldflächen (hellgrün) innerhalb des Geltungsbereiches im Jahre 1979 (5,2 ha).

Die Historie der Waldflächen innerhalb des Geltungsbereiches des Steinbruchs wurde auf der Basis von Luftbildern rekonstruiert (Abb. 4, Abb. 5 und Abb. 6), um eine Gesamtbilanz ableiten zu können. Demnach verringerte sich die Waldfläche von 6,9 ha (1953) zunächst auf 5,2 ha (1979) und beläuft sich aktuell auf 3,9 ha (2021).

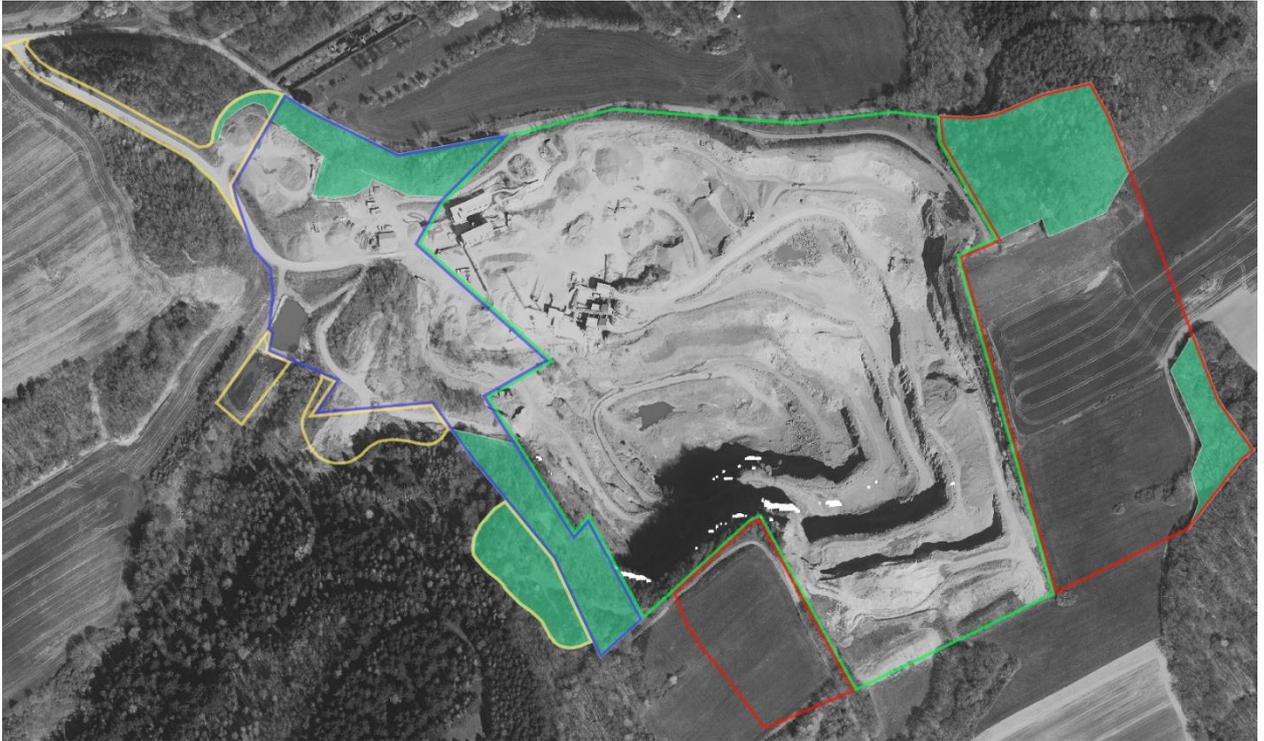
Abb. 6: Waldflächen (hellgrün) innerhalb des Geltungsbereiches im Jahre 2021 (3,9 ha).

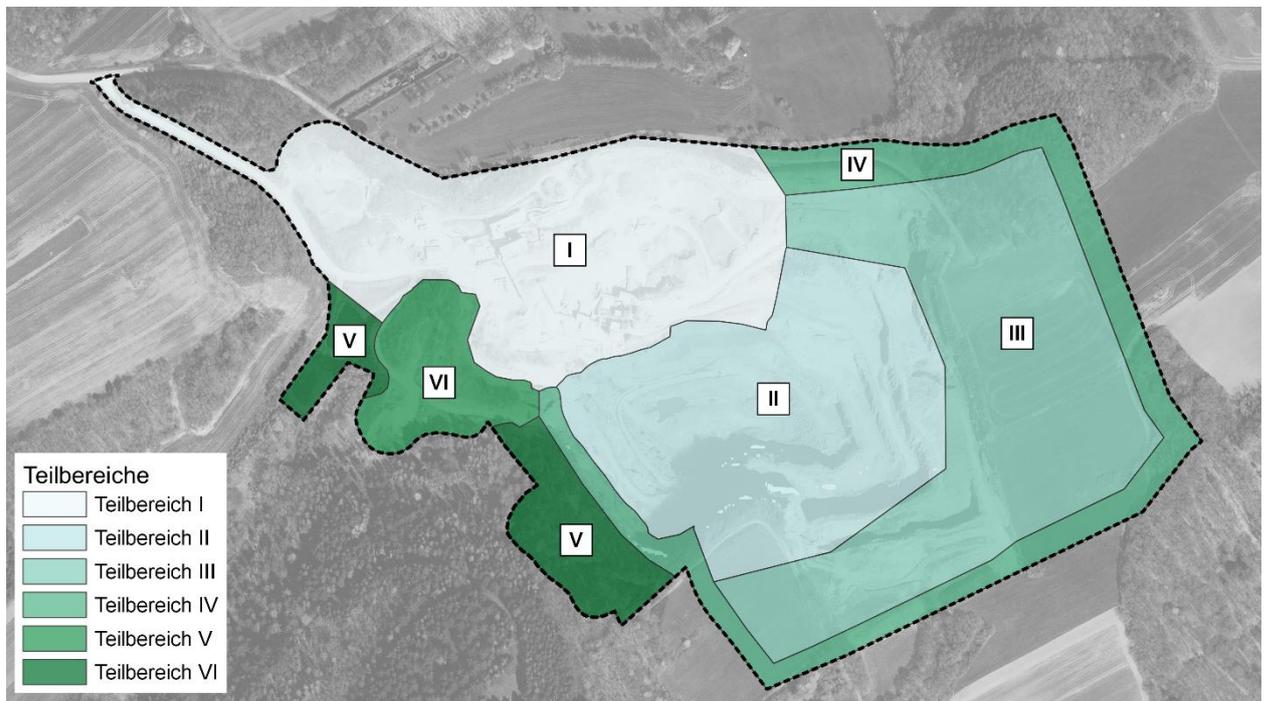
Abb. 7: Grundlegendes Renaturierungskonzept des Hartsteinwerks Reimsbach. Der Teilbereich II wird bis zum Betriebsende sukzessive zu einem Wald mit Waldmantel entwickelt.

Dem nach Osten voranschreitenden Abbau folgt eine sukzessive Teilverfüllung des zentralen Abbauareals (Teilfläche II, Abb. 7). Für die Verfüllung werden ausschließlich Z0-Erdmassen verwendet. Mit den vorgesehenen 1,7 Mio. m<sup>3</sup> kann eine ebene Fläche von rund 3,7 ha Größe (~

225 m üNN) angelegt werden, die mit einem Böschungswinkel von 1:1,5 zu den östlich und südlich gelegenen Abbausohlen abfällt.

Die eingebauten Z0-Erdmassen werden mit Oberboden in einer Stärke von 1,5 m angedeckt und im Anschluss begrünt. Dazu wird zunächst eine Einsaat des ebenen Plateaus und der angrenzenden Böschungen mit standortgerechten Pioniergehölzen (*Betula pendula*, *Populus tremula*, *Prunus padus*, *Sorbus aucuparia*, *Salix caprea*) vorgenommen, um die Ausgangsbedingungen zur Etablierung eines Laubmischwaldes schaffen zu können. Sobald sich der Bestand etabliert hat, wird die forstwirtschaftliche Bestandspflege und -entwicklung eingeleitet werden. Dieser Teilbereich umfasst eine Fläche von rund 4,9 ha.

Die äußeren Böschungen (~ 25 m Tiefe) des Füllkörpers werden als Waldmantel entwickelt und mit regionalem Saatgut einheimischer Laubsträucher (*Acer campestre*, *Cornus sanguinea*, *Ligustrum vulgare*, *Prunus padus*, *Prunus spinosa*, *Rosa canina*, *Salix pupurea*) begrünt. Dieser Teilbereich umfasst eine Fläche von rund 2,5 ha.

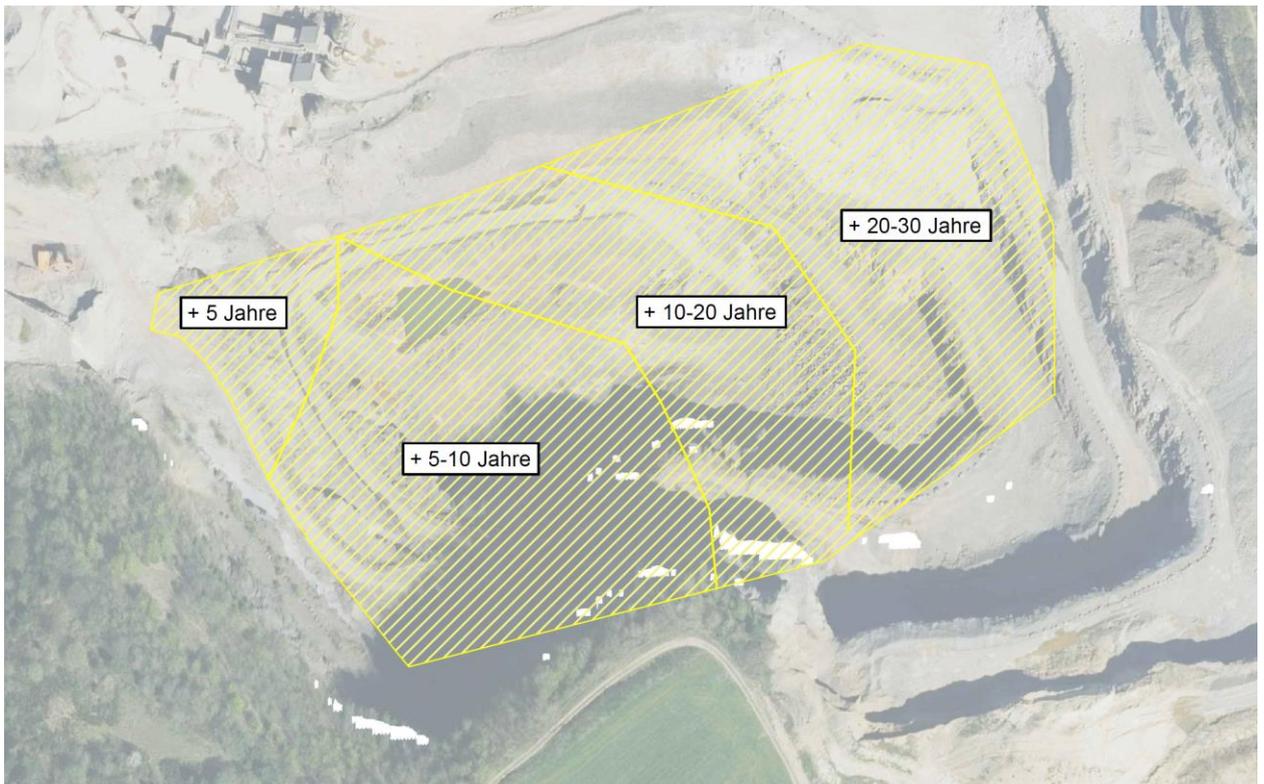
Abb. 8: Prognostizierte Entwicklung der Teilverfüllung des Steinbruchs als Zeitschiene für die Einleitung von Rekultivierungs- und Begrünungsmaßnahmen.

Grundsätzlich handelt es sich bei der Erweiterung und dem damit verbundenen Waldverlust um eine temporäre Umwandlung. Die verlorenen Waldflächen werden im Zuge der sukzessiven Teilverfüllung und Begrünung derselben wieder ausgeglichen. Die ersten Teilflächen werden rund 10 Jahre nach Erteilen der Genehmigung rekultivier- und begrünbar sein (Abb. 8).
