FESTSTELLUNGSENTWURF

Auftraggeber:	Stadt Mittweida	Unterlage / Blatt-Nr.: 19.4
Baumaßnahme:	Hochwasserschäden 2013	Plan Bestand und Konflikte
	Ersatzneubau Straße am Buchenberg Mittweida	Maßstab: 1:1.000
aufgestellt:	Stadtverwaltung Mittweida	genehmigt:
	Fachbereich Bau und Ordnung	
Mittweida, den 15.03.2021	Kilisch	
	Fachbereichsleiter

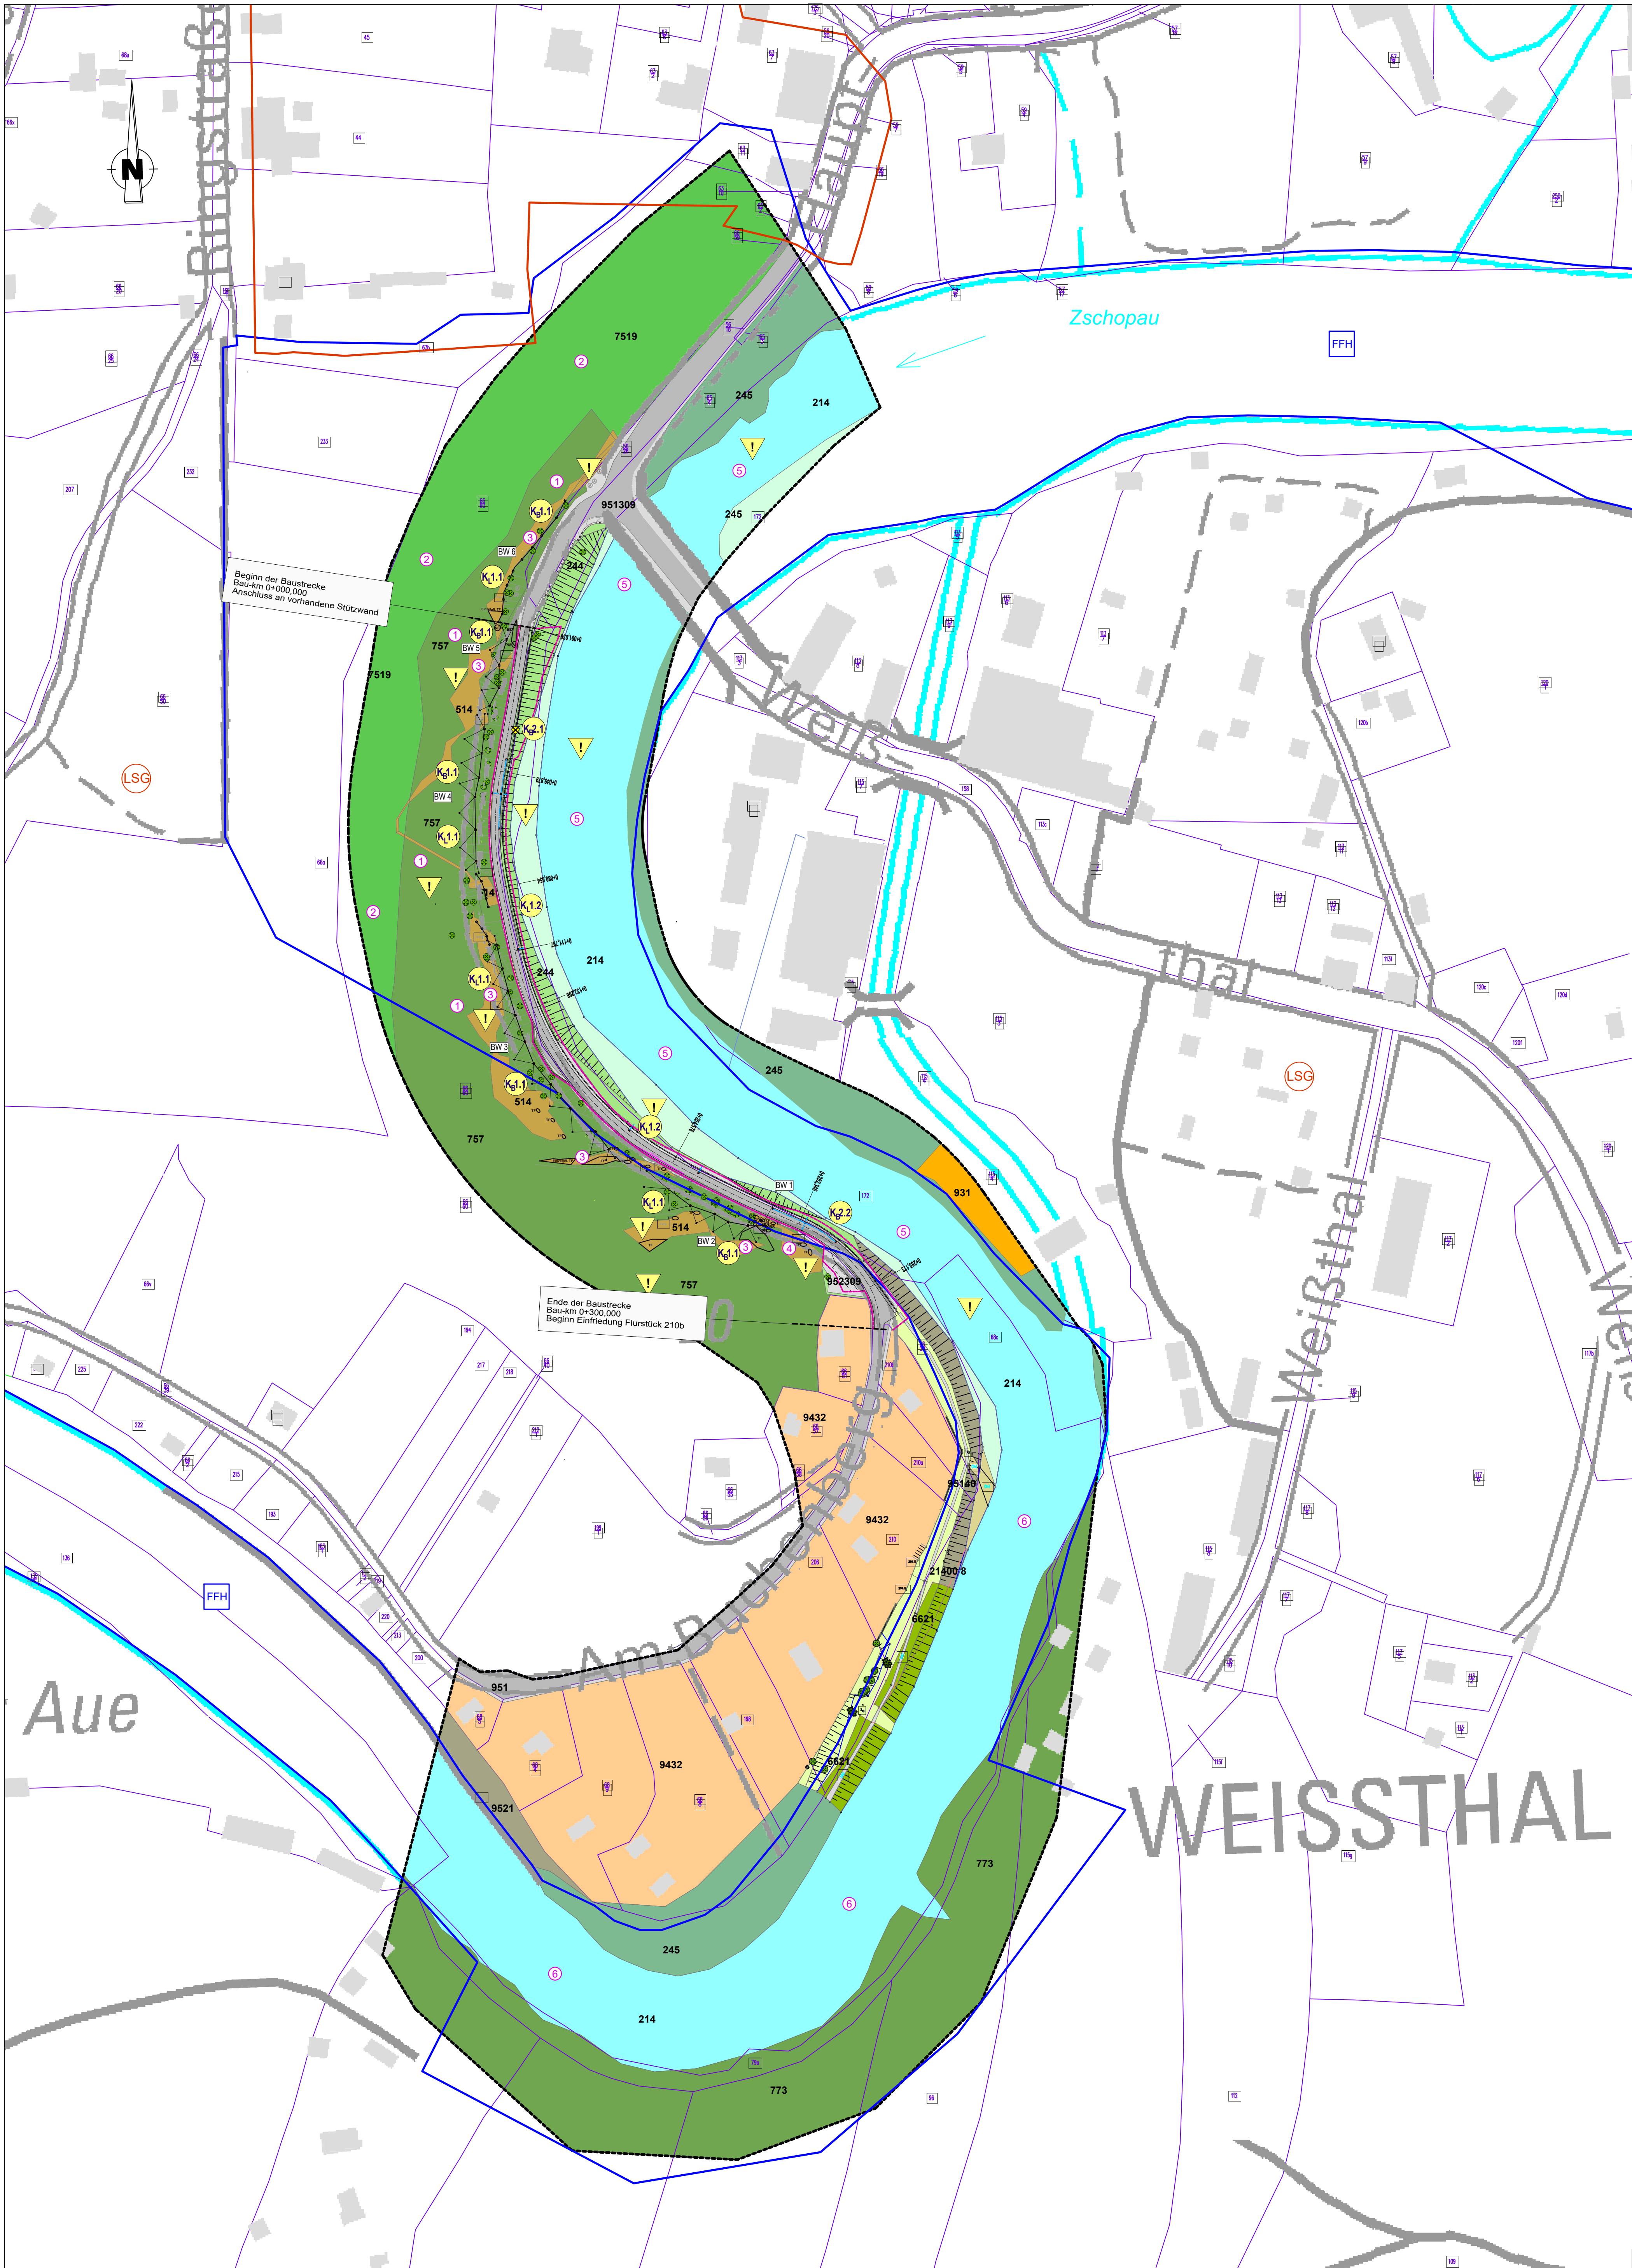
- Nr. des Konflikts
- Bezeichnung des Konflikts
- K1.1 anlage- und baubedingte Flächenverluste von ca. 190 m² Biotopflächen und deren Biotop- und Habitatfunktionen im Rahmen der Felsicherungen

- K1.2 anlage- und baubedingte Flächenverluste von ca. 20 m² Biotopflächen und deren Biotop- und Habitatfunktionen im Rahmen der Erneuerung der Fahrbahn der vorhandenen Straße mit Ersatzneubau der talseitigen Stützmaße

- K2.1 baubedingte Verluste der Habitatfunktionen von 1 Stück einzeln stehendem Großbaum an der Straße durch Baumfällung im Rahmen der Erneuerung der Fahrbahn der vorhandenen Straße mit Ersatzneubau der talseitigen Stützmaße

- K2.2 baubedingte Verluste der Habitatfunktionen durch den Abriss von ca. 70 m² Stützmaße aus Grobsteinen mit Nischen und Spaltspotential im Rahmen der Erneuerung der Straße und Stützmaße

- K1.1 anlagebedingte Beeinträchtigungen des Landschaftsbildes durch ca. 780 m² Steinschlagschutzzäune im Rahmen der Felsicherungen in dem Hangmischwald an der Straße

- K1.2 anlagebedingte Beeinträchtigungen des Landschaftsbildes durch die ca. 300 m² große Ansichtsfäche der talseitigen Stützmaße und die ca. 390 m² große Ansichtsfäche des darauf montierten Geländers im Rahmen der Erneuerung der Fahrbahn der vorhandenen Straße mit Ersatzneubau der talseitigen Stützmaße
