Geotechnischer Bericht

Projekt: Baugrunduntersuchung und Erstellung eines Geotechnischen Berichtes für das Bauvorhaben „S 209 – Ersatzneubau Brücke BW 2 bei Mulda“

Projektnummer: 09619B1854

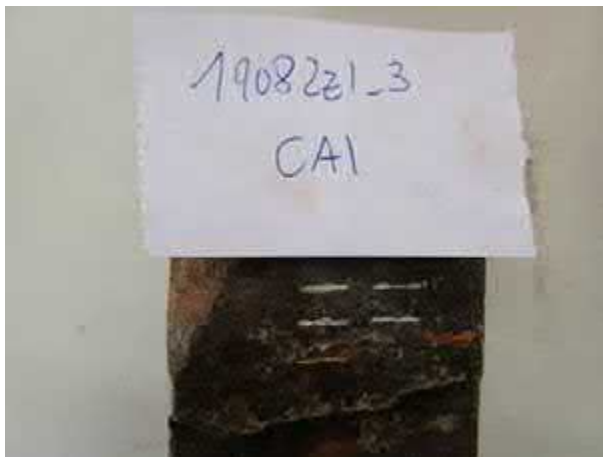
CERCHAR-Abrasivitäts-Index (CAI)

1	2	3	4	5
d_1	[mm]	0.33	0.34	0.35	0.39	0.13
d_2	[mm]	0.41	0.29	0.38	0.35	0.16
d_3	[mm]	0.46	0.29	0.34	0.39	0.19
d_4	[mm]	0.45	0.33	0.36	0.39	0.18
d_5	[mm]	0.47	0.32	0.34	0.36	0.17
d_M	[mm]	0.42	0.31	0.36	0.38	0.16
Mittelwert	[mm]	0.326				
CAI	[-]	3.264				
Klassifizierung		hoch				
s	[-]	0.988

Die ermittelten Abrasivitäts-Koeffizienten für das Festgestein (CAI) liegen zwischen 2,248 (P2/10) und 3,264 (P1/13) und sind damit als **stark abrasiv** (2,0 – 4,0: sehr hoher Verschleiß) einzuordnen.

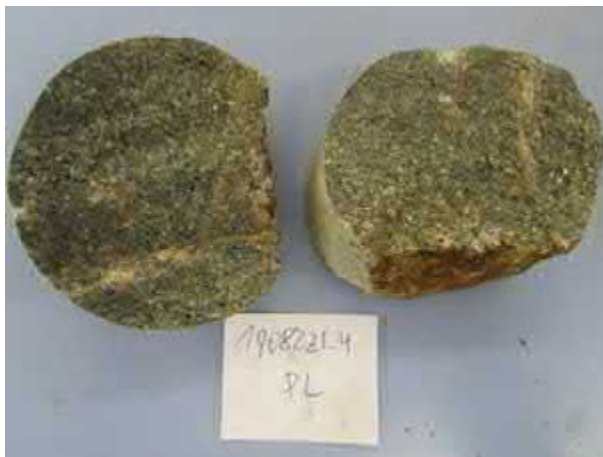
CERCHAR-Abrasivitäts-Index (CAI)

1	2	3	4	5
d_1	[mm]	0.30	0.18	0.30	0.23	0.17
d_2	[mm]	0.31	0.20	0.28	0.24	0.16
d_3	[mm]	0.29	0.19	0.17	0.22	0.15
d_4	[mm]	0.31	0.23	0.20	0.24	0.13
d_5	[mm]	0.29	0.18	0.32	0.22	0.14
d_M	[mm]	0.30	0.19	0.25	0.23	0.15
Mittelwert	[mm]	0.225				
CAI	[-]	2.248				
Klassifizierung		mittel				
s	[-]	0.573

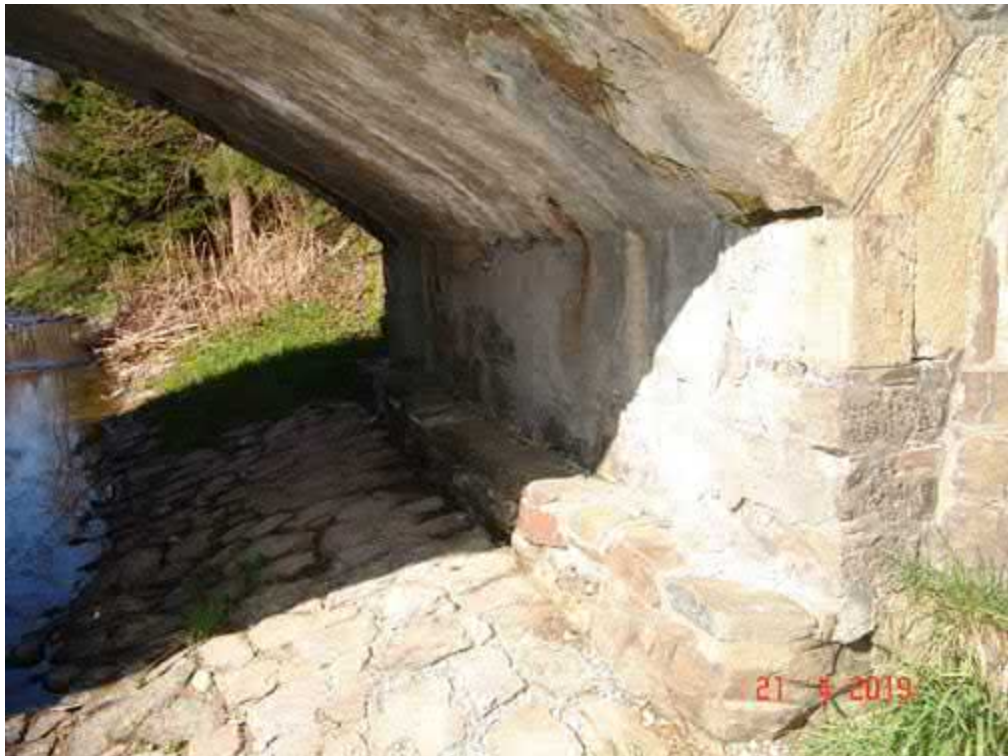
Bild 7

Blick von oberstrom auf das östliche Widerlager (rechtsstromig)

Bei dem vorhandenen Bauwerk handelt es sich um eine Bogenbrücke aus behauenen Natursteinen mit Vermörtelung. Die vorhandene Brücke zeigt bereits erhebliche Mängel und ist durch Verkehrsleiteneinrichtungen entlang der Vorborde nur noch eingeschränkt befahrbar.

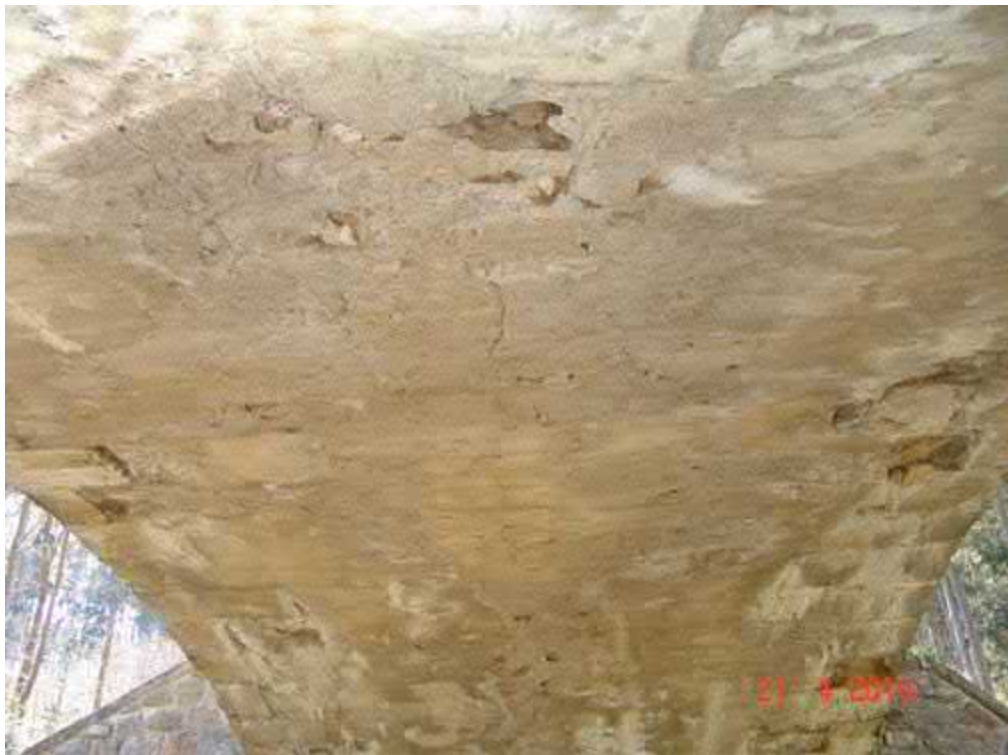
Bild 8

Blick in Richtung Westen in den Bogenscheitel

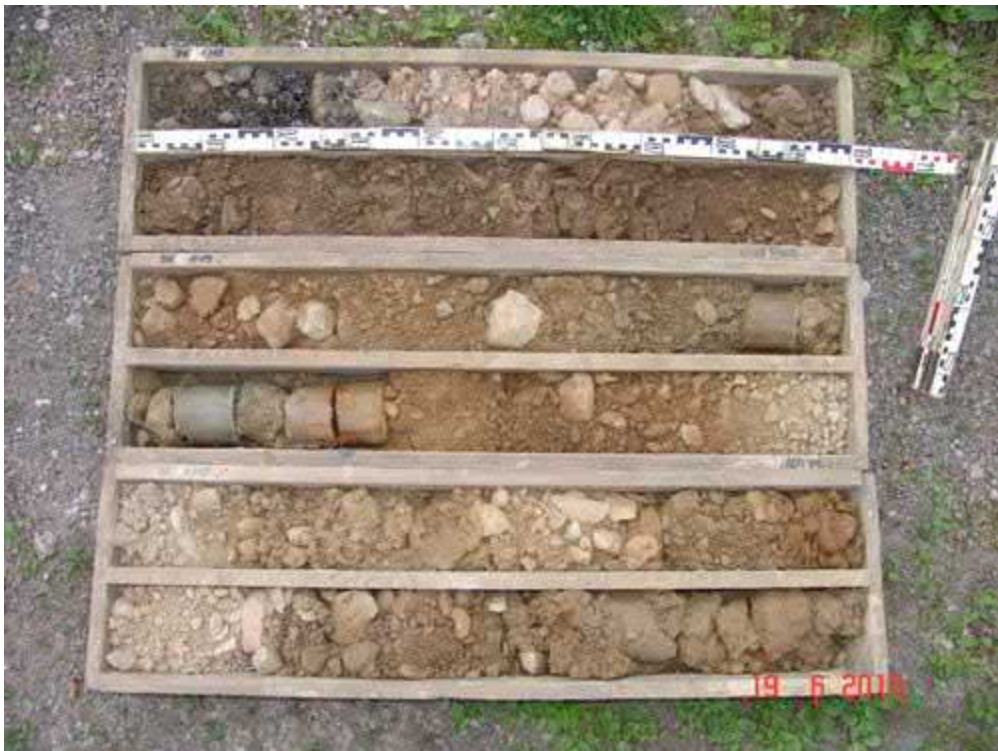
Bild 2

BK 1/19, ausgelegt von 0,00 m (oben links) bis 6,00 m (unten rechts)

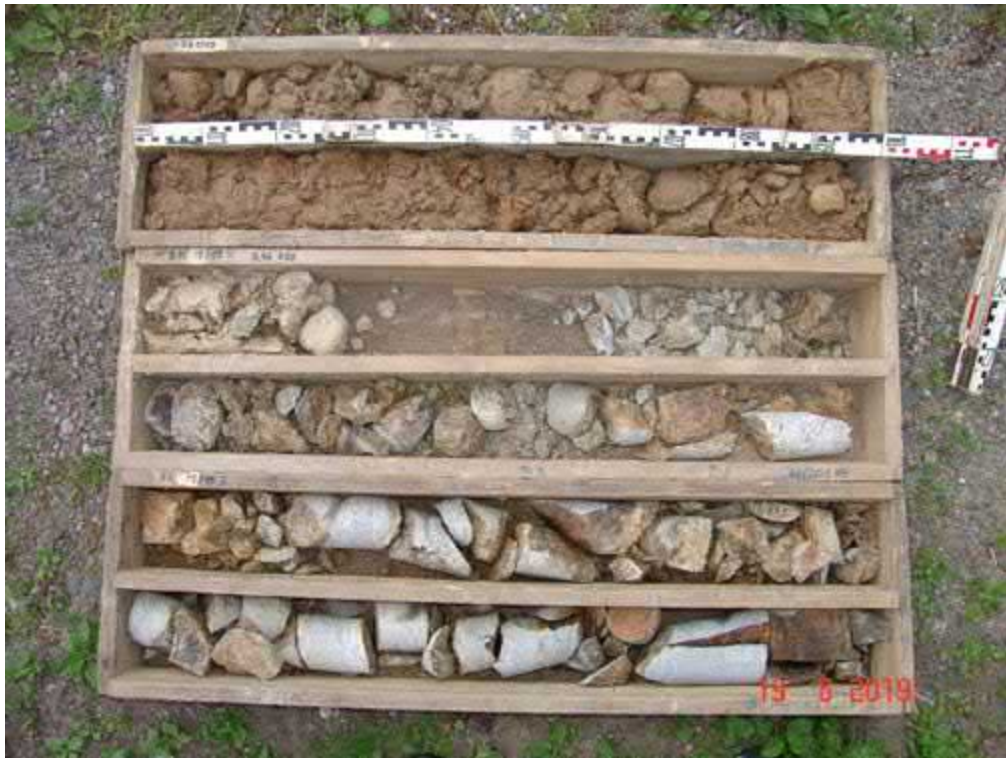
Bild 3

BK 1/19, ausgelegt von 6,00 m (oben links) bis 12,00 m (unten rechts)

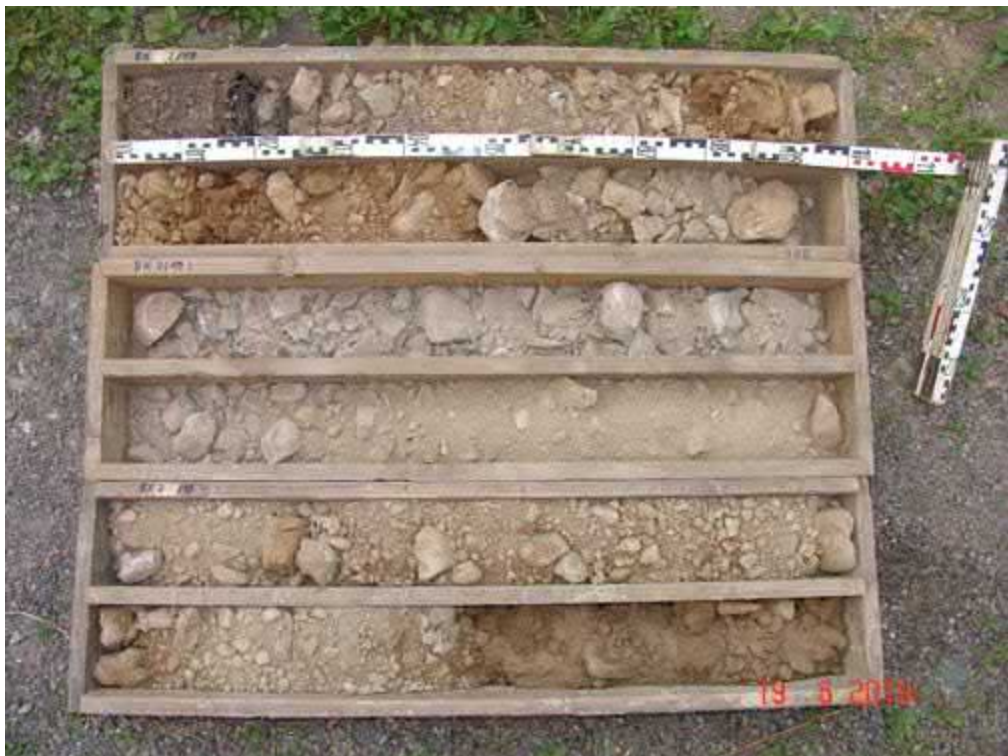
Bild 6

BK 2/19, ausgelegt von 0,00 m (oben links) bis 6,00 m (unten rechts)

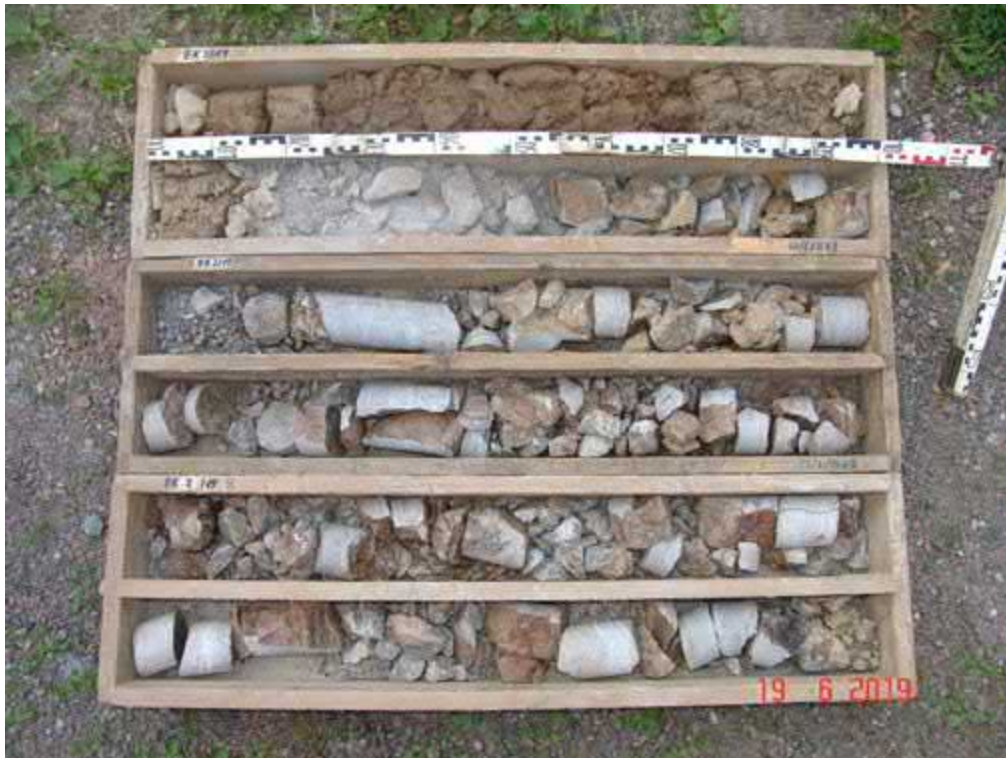
Bild 7

BK 2/19, ausgelegt von 6,00 m (oben links) bis 12,00 m (unten rechts)

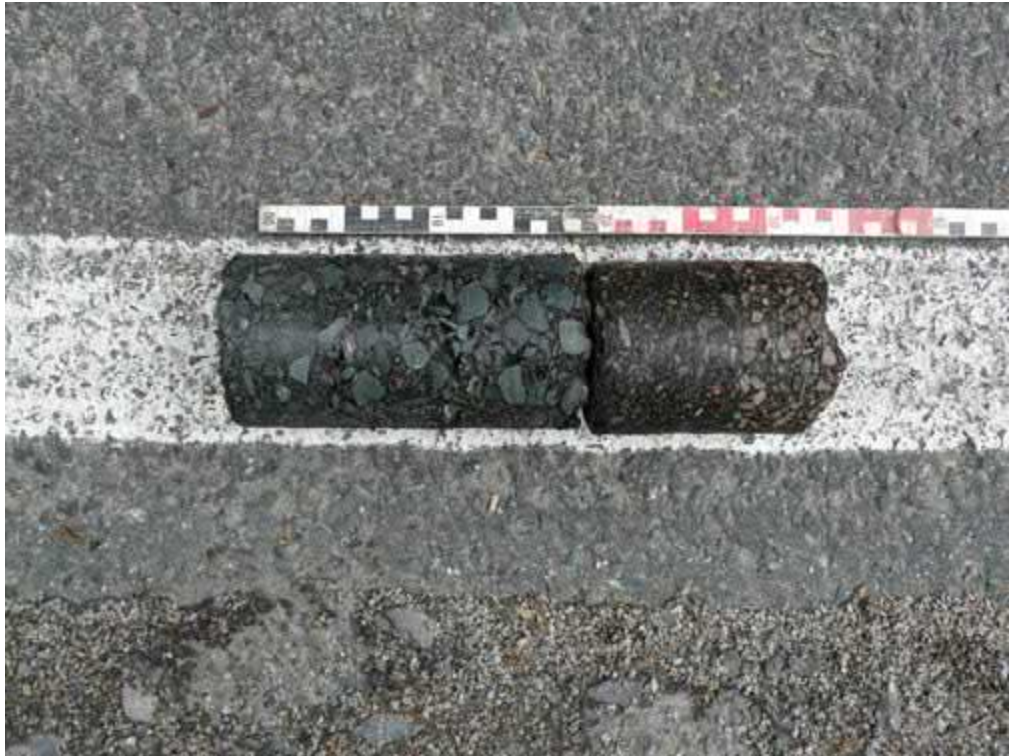
Bild 13

KB 1/19, vor Niederbringen des HS 1/19 aus der gebundenen Tragschicht gebohrt

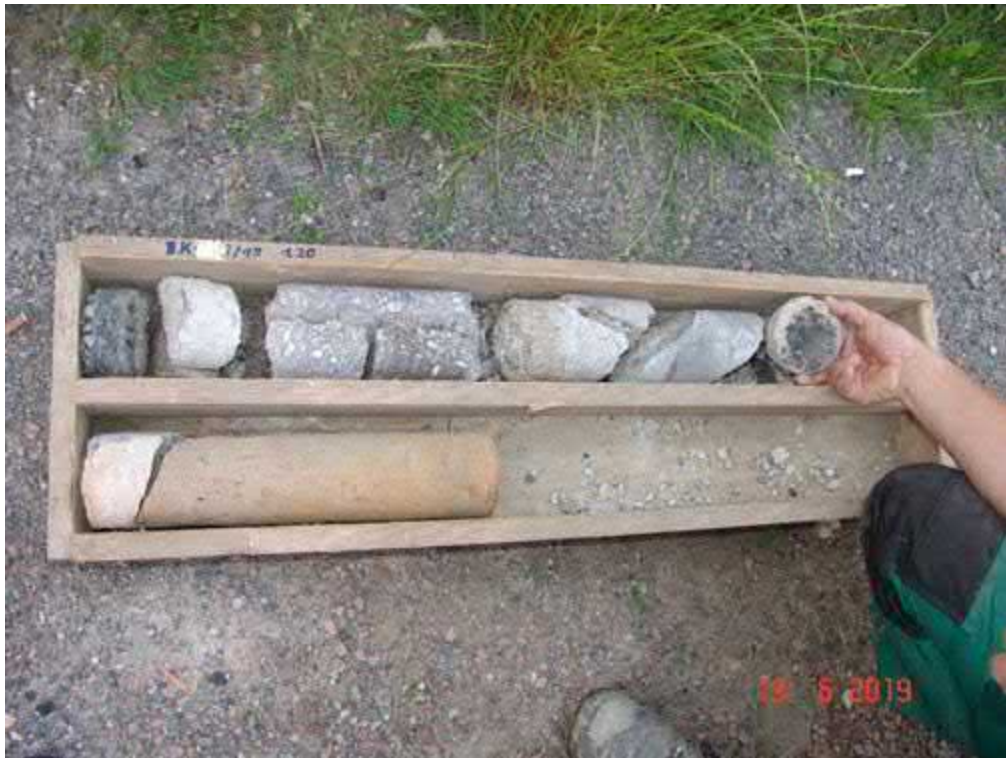
Bild 25

KB 3/19, alte Bauwerksdichtung bei 0,78 m (von OK Bauwerk)
