**S 209, Erneuerung Brücke
BW 2
über die Freiberger Mulde
bei Mulda**

ASB-Nr. 5246509

FESTSTELLUNGSENTWURF

Teil C – Untersuchungen, weitere Pläne, Skizzen

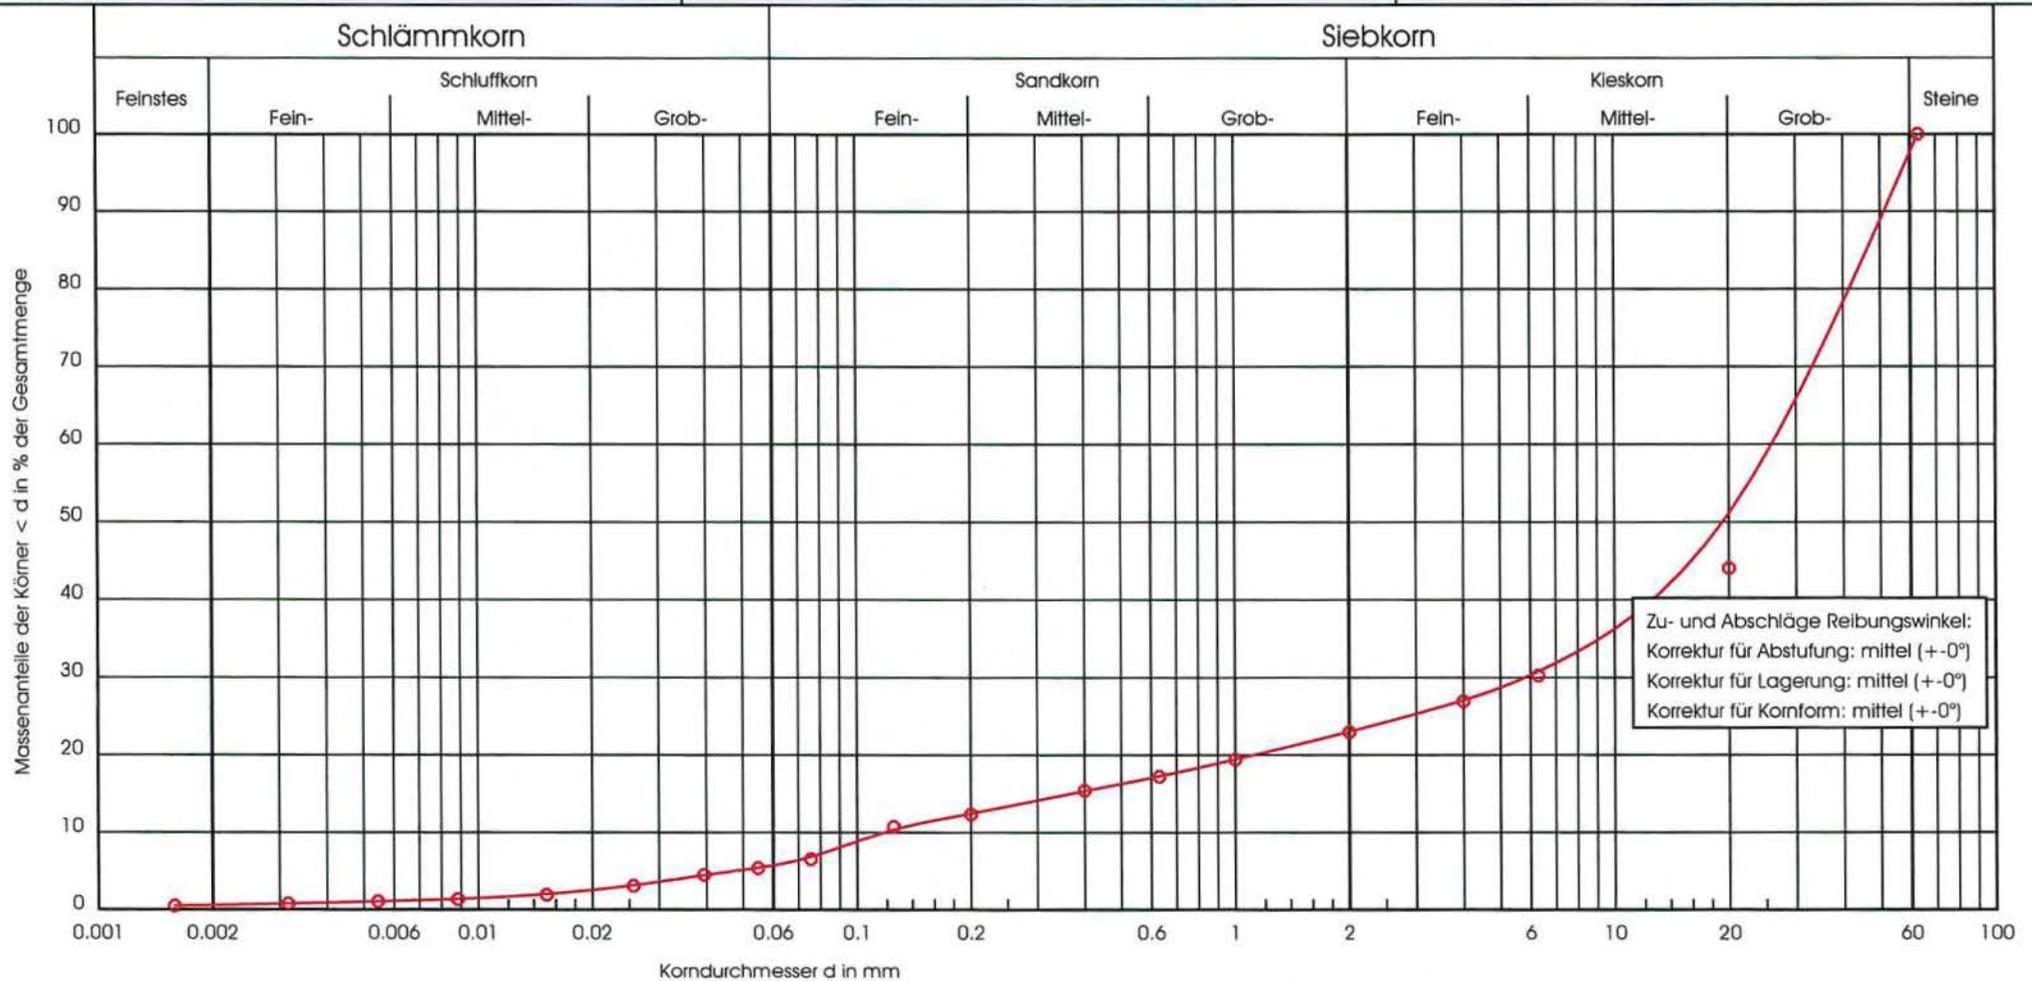
entnahmestelle:	P7-HS/BS2/19
kuve:	SS 4
tiefe:	0,50-2,20 m
bodenart:	qG, mg, u', fs', gs', fg'
U/Cc:	220,4/11,0
k [m/s]:	1,6 · 10 ⁻⁴
reibungswinkel:	38,9
T/U/S/G [%]:	0,6/5,4/17,1/74,5
frostsicherheit:	F2
d10/d60	0,1177 / 25,9305

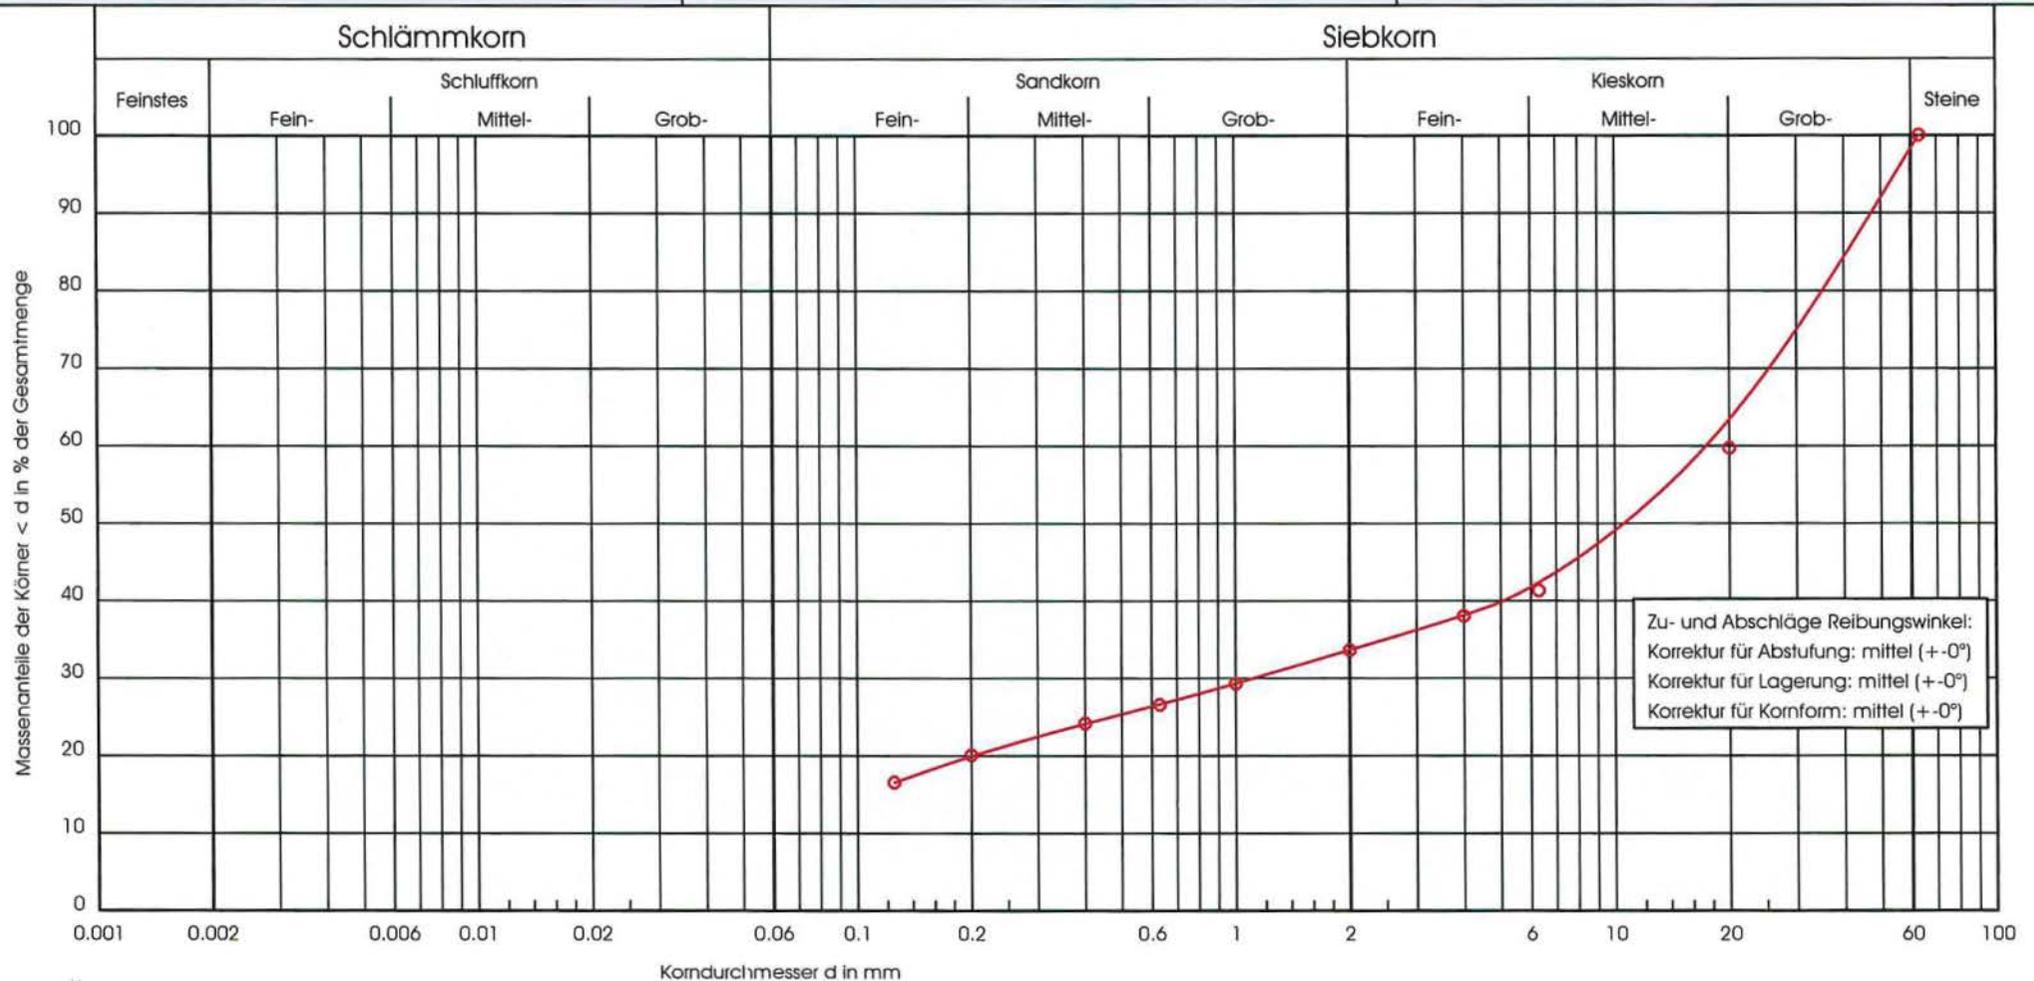
entnahmestelle:	P1/4-BK1/19
kurve:	NS1
tiefe:	0,28-0,85 m
bodenart:	G, fs, ms', gs'
U/Cc:	-/
k [m/s]:	-
reibungswinkel:	38,7
T/U/S/G [%]:	-/ - /33,7/64,5
frostsicherheit:	-
d10/d60	- / 17,3728

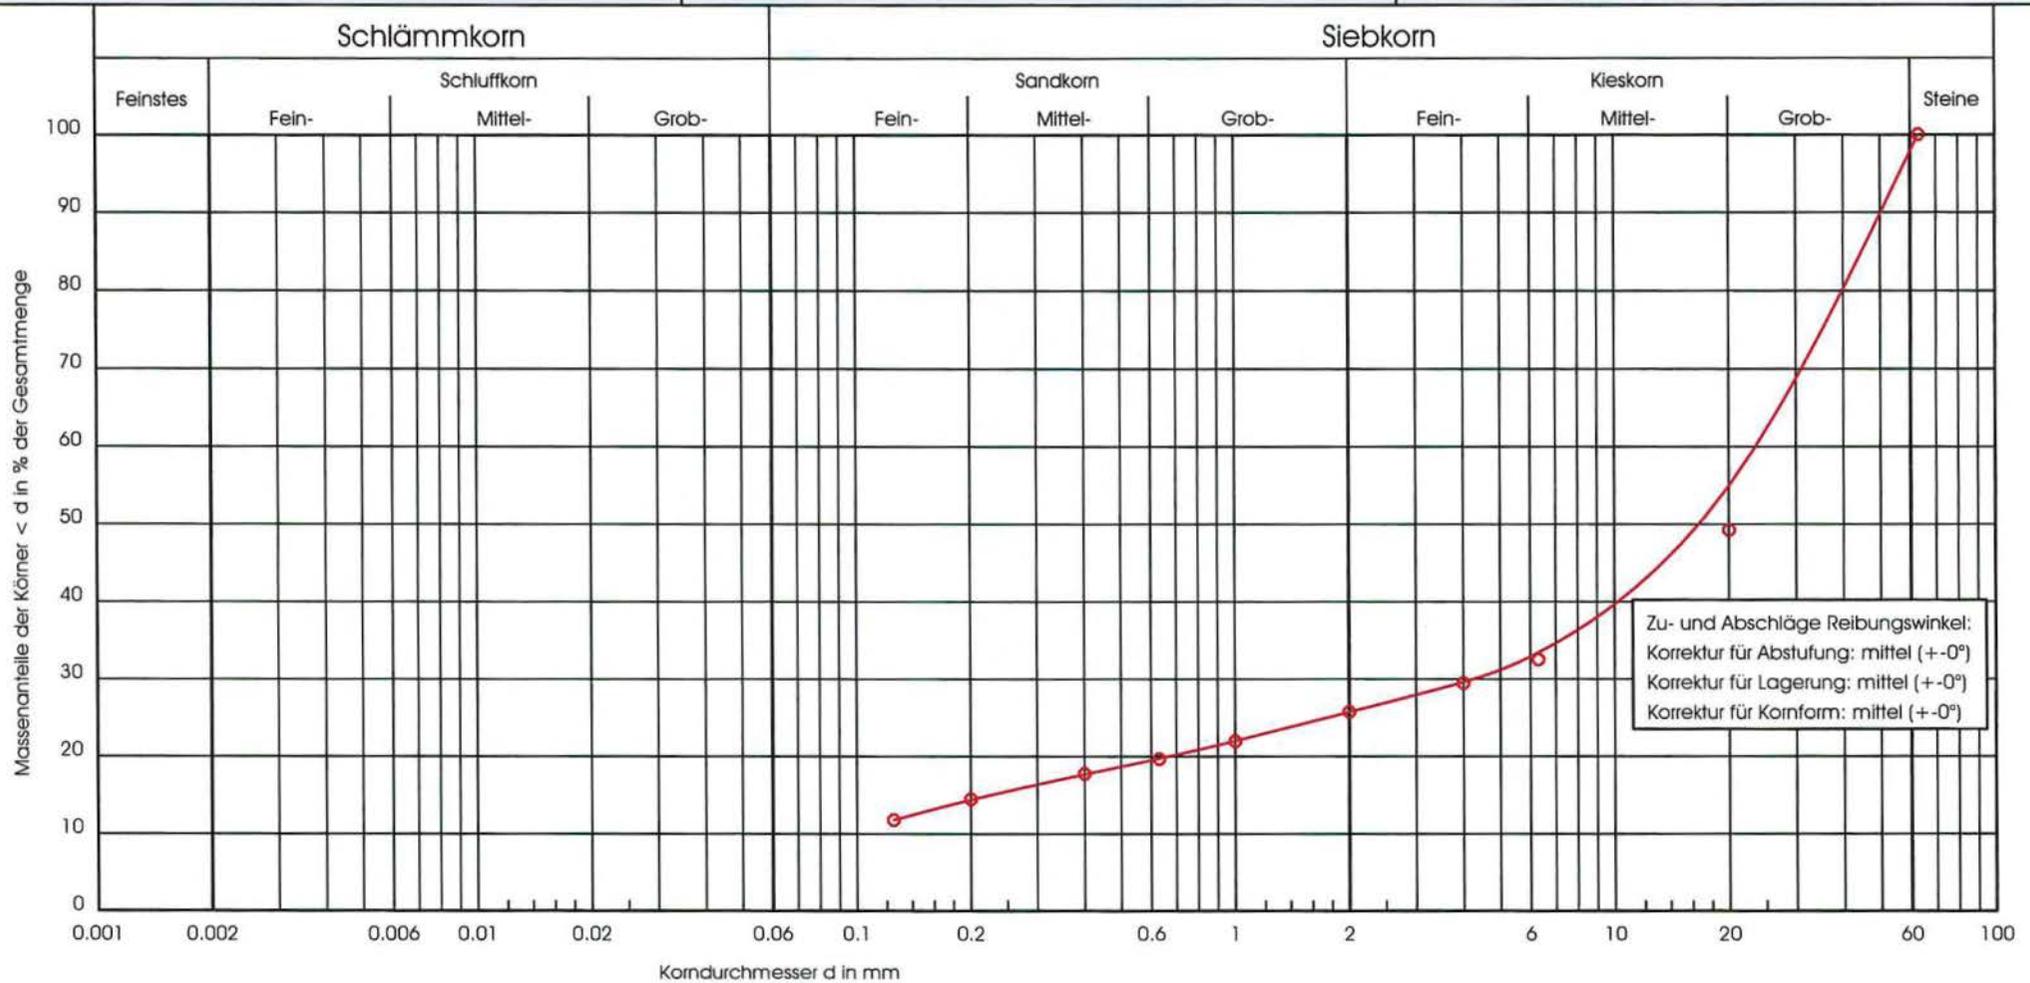
entnahmestelle:	P2/6-BK2/19	bemerkungen: Auffüllung, Straßenunterbau [GU] Grobkies, schwach fein-, mittel- und grobsandig, mittelkiesig, schwach feinkiesig	bericht: 0961 981 854 anlage: 4.2.5.8
kurve:	NS 4		
tiefe:	0.75-3.30 m		
bodenart:	qG, mg, fs, ms, gs, fa		
U/Cc:	-/-		
k [m/s]:	-		
reibungswinkel:	39.0		
T/U/S/G [%]:	- / - / 25.7 / 72.0		
frostsicherheit:	-		
d10/d60	- / 23.5006

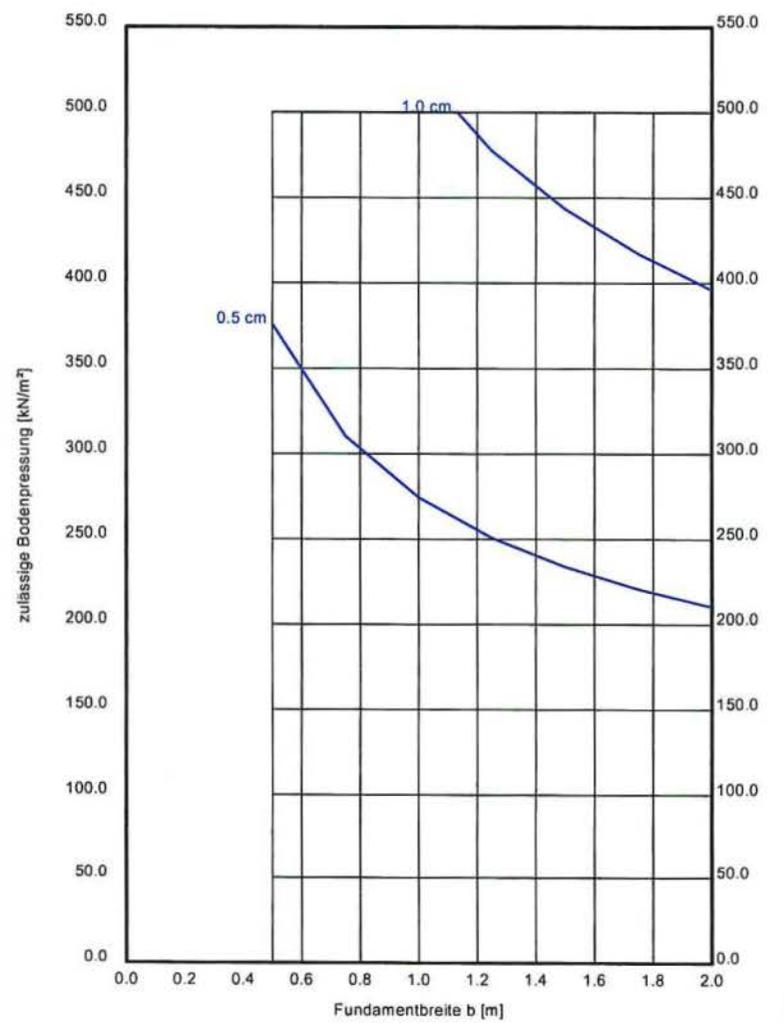
Berechnungsgrundlagen:
 Projekt: 09619B1854 - BK 2/19-BS 4/19
 Streifenfundament (a = 10.00 m)
 Bezugsgröße: Last
 Grundbruchsicherheit = 2.00
 zul sigma auf 500.00 kN/m² begrenzt
 OK Gelände = 0.00 m
 Gründungssohle = -6.37 m
 Grundwasser = -4.95 m

Grenztiefe mit p = 20.0 %
 Grenztiefen spannungsvariabel bestimmt
 Grundbruch mit Tiefenbeiwert
 — zulässige Bodenpressung
 — Setzungen

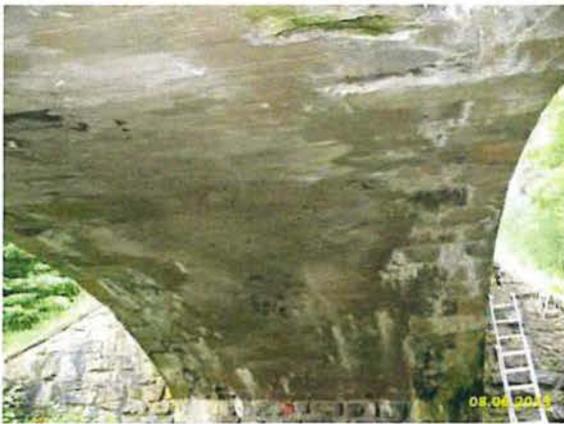
Wandung, Putz, Gesamtes Bauteil, Schadhaft, Unterseite, Siehe Foto: HP 2023 - Bild 08 im Anhang, Konglomeratbeton mit großflächigen Durchfeuchtungen einschließlich starker Aussinterungen, mehrfach Fehlstellen bis 20 cm tief, Oberfläche mit hohlem Klang und teilweise ohne Festigkeit, Maßnahme {5}, Bild:HP 2023 - BILD 10 - TRAGWERKSUNTERSICHT VON WIDERLAGER VORN

HP 2023 - BILD 10 - TRAGWERKSUNTERSICHT VON WIDERLAGER VORN

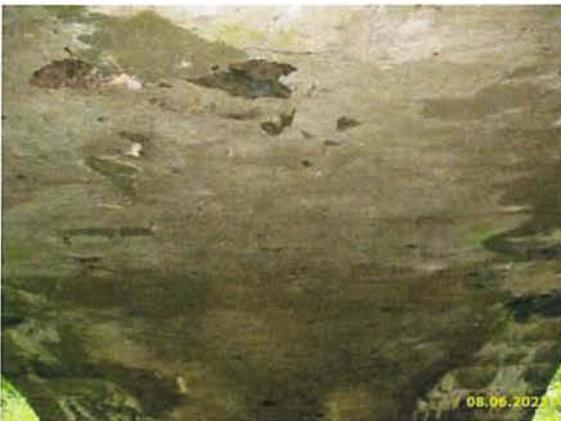
Wandung, Tragendes Mauerwerk, Vereinzelt, Längsrisse, Gesamtes Bauteil, Unterseite, Längsrisse über annähernd gesamte Gewölbeunterseite, im Bereich der Längsachse deutlich aufgeweitet, Maßnahme {5}, Bild:HP 2023 - BILD 12 - TRAGWERKSUNTERSICHT IN BW-LÄNGSACHSE - VON VIERTELPUNKT 1

HP 2023 - BILD 12 - TRAGWERKSUNTERSICHT IN BW-LÄNGSACHSE - VON VIERTELPUNKT 1

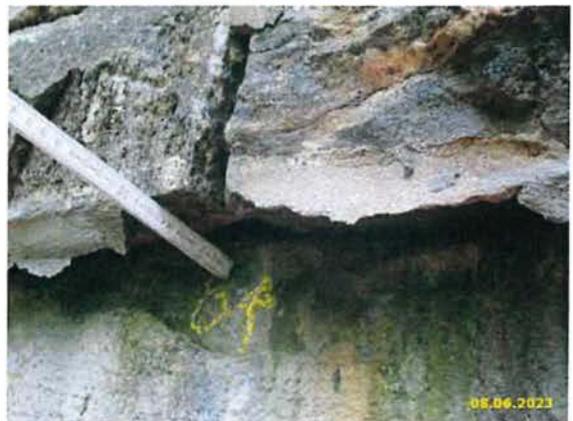
Stirnwand, Tragendes Mauerwerk, Gesamtes Bauteil, Verschoben, Feldbereich, Unterstromig, Alter Schaden nicht behoben, Stirnwand im Scheitelbereich unterstrom circa 8 cm nach außen verschoben, Maßnahme {5}, Bild:HP 2023 - BILD 17 - MESSUNG DES STIRNWANDÜBERSTANDES UNTERSTROM - SCHEITELBEREICH

HP 2023 - BILD 17 - MESSUNG DES STIRNWANDÜBERSTANDES UNTERSTROM - SCHEITELBEREICH

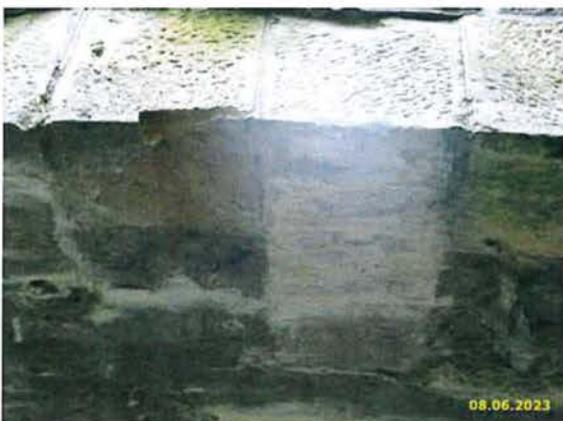
HP 2023 - BILD 11 - STEIN DER GEWÖLBESTIRN UNTERSTROM - VIERTELPUNKT 1

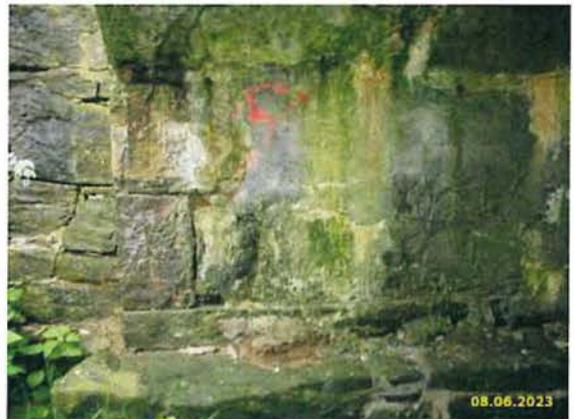
HP 2023 - BILD 13 - MAUERWERKSSTRUKTUR WIDERLAGER VORN - RAND RECHTS

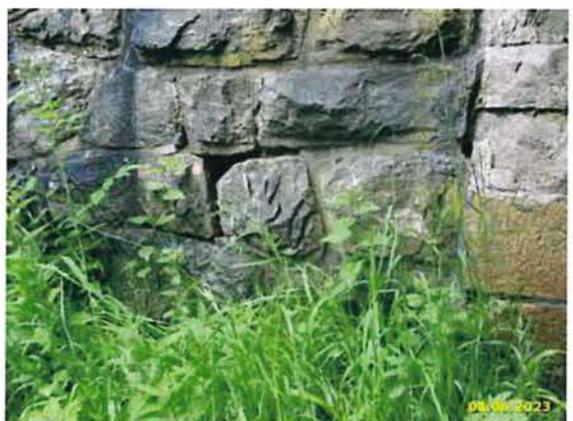
HP 2023 - BILD 14 - MAUERWERKSSTRUKTUR FLÜGEL OBERSTROM LINKS - ÜBER GELÄNDE

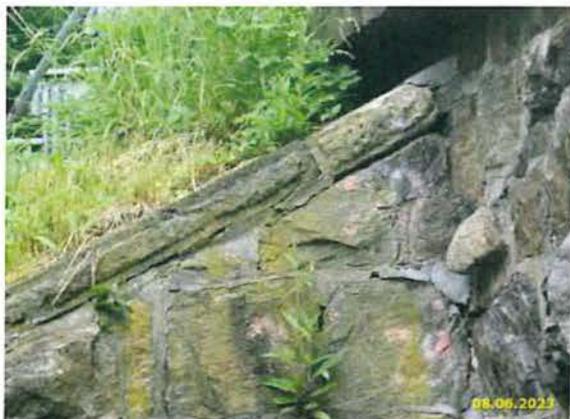
HP 2023 - BILD 08 - FLÜGELKOPF OBERSTROM LINKS MIT ABDECKPLATTEN

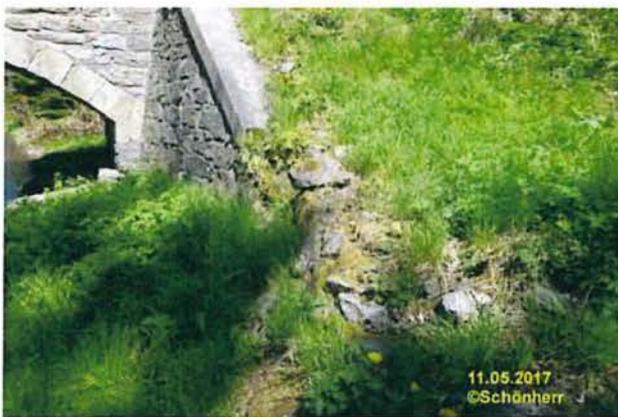
17H-016-VORN LINKS - ZERFALLENE UFERMAUER

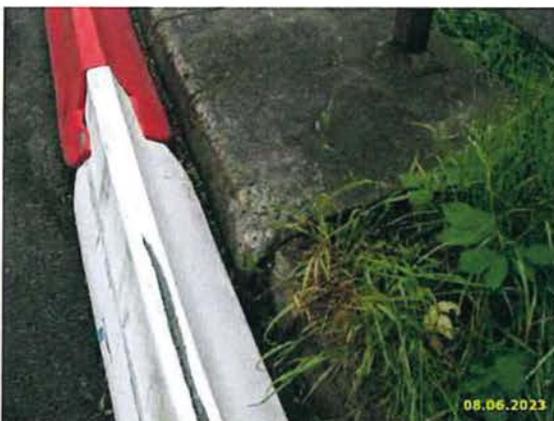
HP 2023 - BILD 01 - BETONGEFÜGE KAPPENFERTIGTEIL HINTEN LINKS

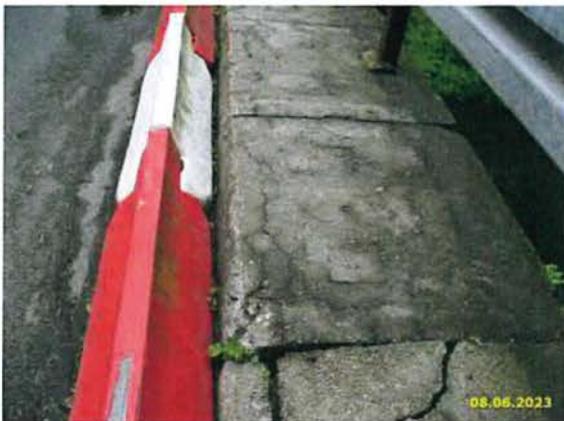
HP 2023 - BILD 02 - BETONGEFÜGE KAPPENFERTIGTEIL VORN RECHTS

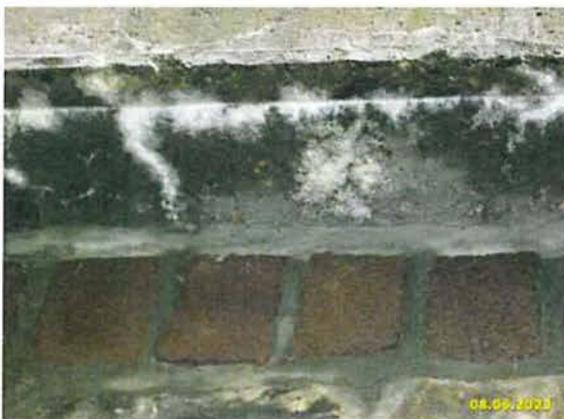
HP 2023 - BILD 19 - GESIMSUNTERSICHT RECHTS - FERTIGTEIL 2 NACH BAUTEILANFANG

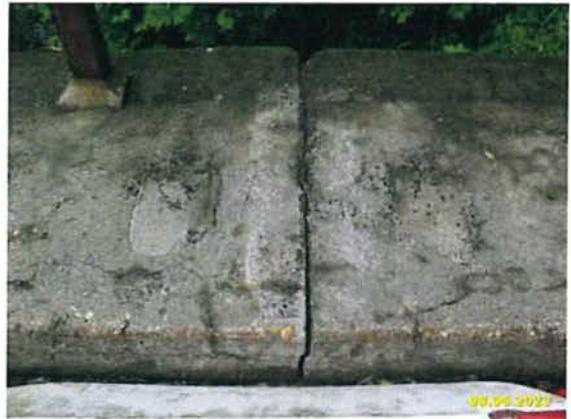
HP 2023 - BILD 03 - FUGE KAPPENFERTIGTEILE 1 UND 2 RECHTS

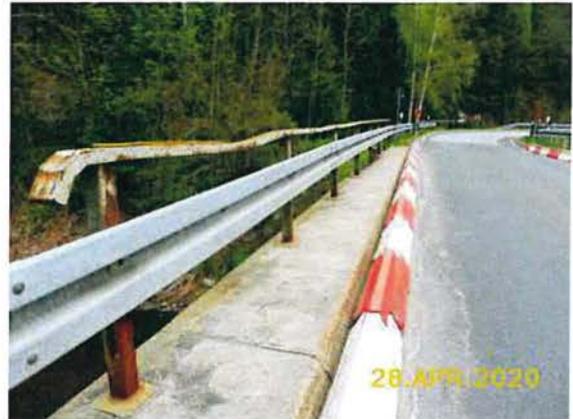
20E-027-HINTEN RECHTS - GELÄNDER NACH AUßEN GEKIPPT - HANDLAUF VERBOGEN - ROST

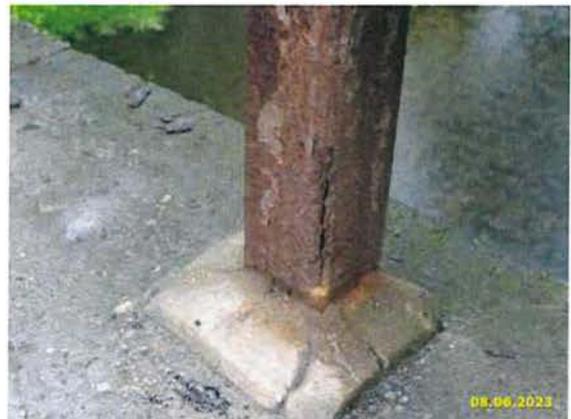
HP 2023 - BILD 06 - DETAIL PFOSTENFUß 3 DES GELÄNDERS RECHTS

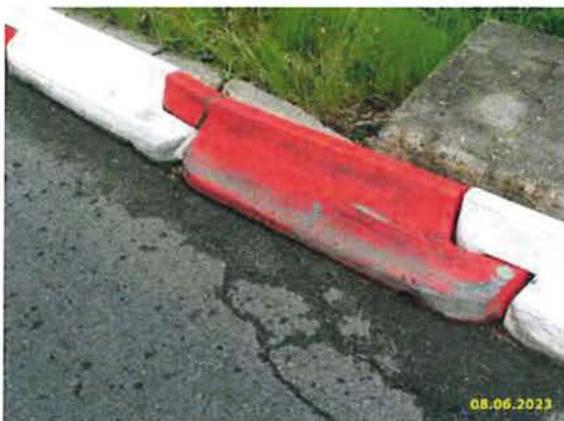
HP 2023 - BILD 04 - LEITBORDELEMENT VOR KAPPENENDE RECHTS

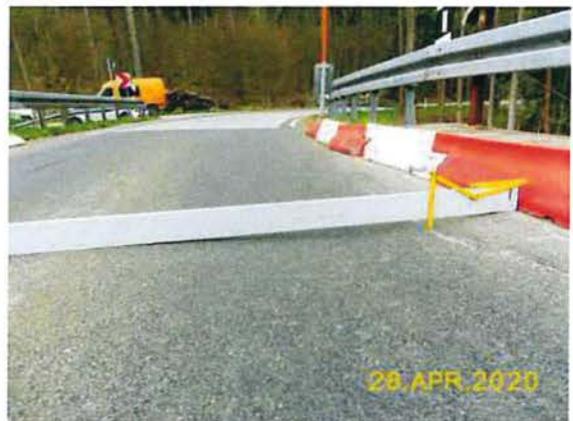
20E-005-HINTEN RECHTS - SPURRINNEN BIS 4CM - ÖRTLICHE ABSÄTZE
