# Geotechnischer Bericht

## zu Baugrunduntersuchungen

### 100-km-Radwege-Programm S 316 bei Pausa

Datum 10.05.2019

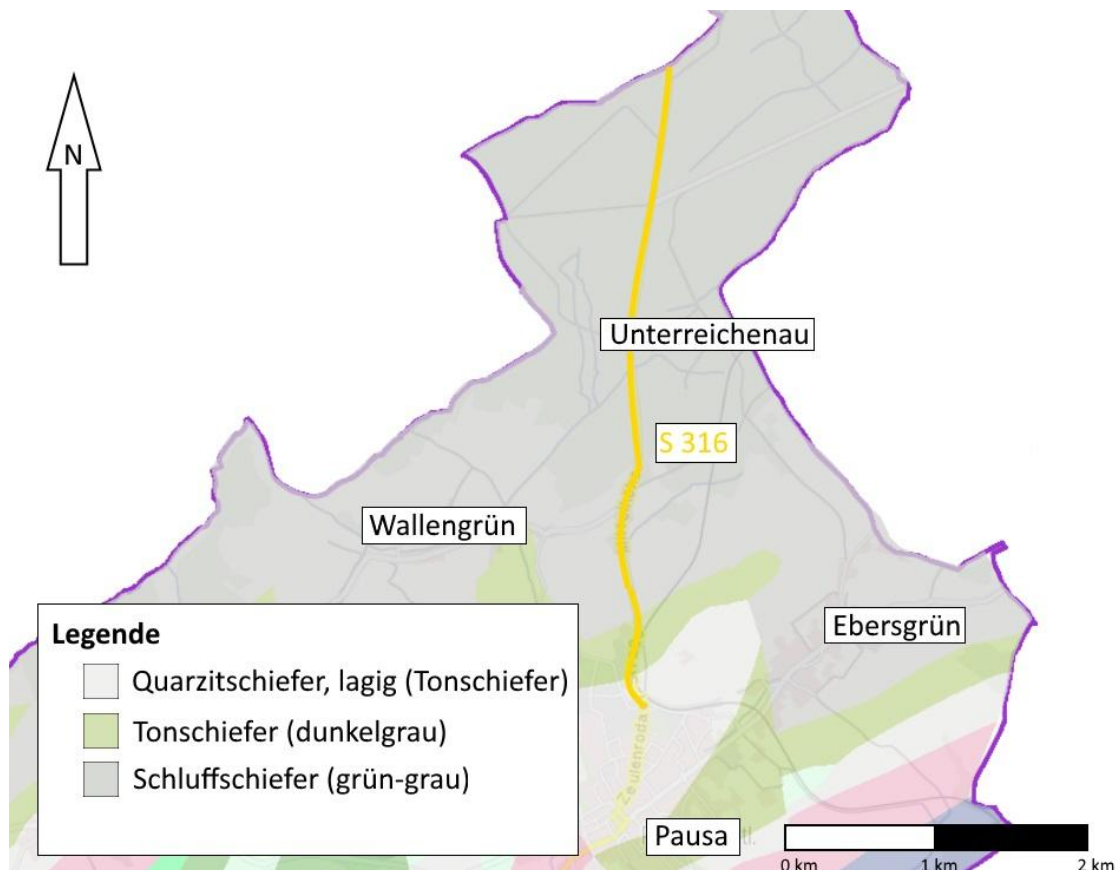
Abbildung 1: Ausschnitt aus der Geologischen Karte [7]

Die Gesteine der Phycoden-Gruppe werden im Hangenden von dunkelgrauen bis schwarzen Ton- und Siltschiefern pelitischer Bildung begrenzt. Diese können örtlichen Einschaltungen von Sandsteinen sowie von oolithisch ausgebildeten Eisenerz-Horizonten aufweisen. Der Übergang erfolgt etwa auf Höhe Ortseingang Pausa.

Allgemein ist davon auszugehen, dass die oberflächennahen Festgesteinshorizonte bis zu einer Tiefe von wenigen Metern größtenteils entfestigt bis zersetzt vorliegen. Die Zersetzhorizonte sind für gewöhnlich gemischtkörnig ausgebildet, wobei grobkörnigere Komponenten eine plattig bis schiefrige Form aufzeigen. Bei fortschreitender Verwitterung, insbesondere im Kontaktbereich mit Wasser, kommt es zur Bildung von überwiegend feinkörnigen, leicht bis mittelplastischen Verwitterungslehmen. Aufgrund von Umlagerungsprozessen können diese zum Teil erhöhte organische Bestandteile aufweisen.
