B 178n – Verlegung der A4 bis Bundesgrenze D/PL und D/CZ

BA 1, Teil 1, Anschluss A4 – S112 (Nostitz)

Habitatstrukturkartierung für Fische und Rundmäuler

Rangsdorf, Dezember 2016

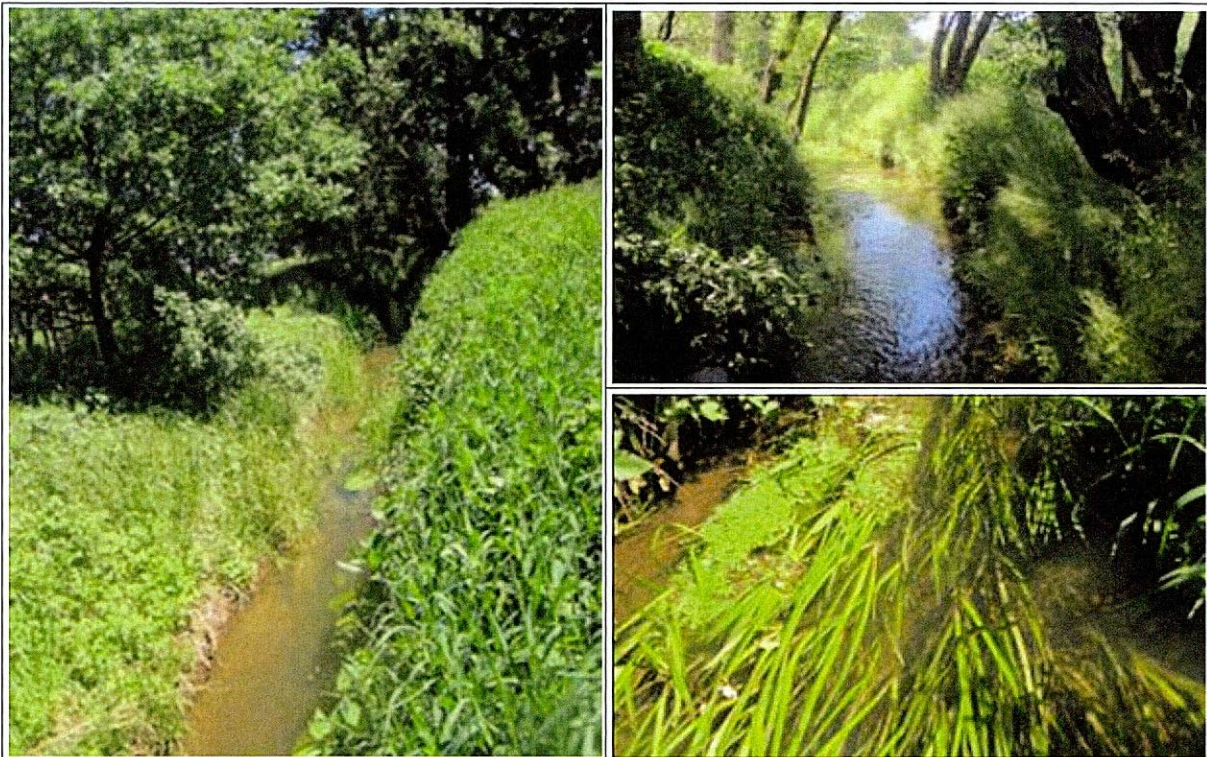
Abbildung 2: Buchholzer Wasser – besonderer Gewässerabschnitt (li.), Ufer mit überhängenden Gräsern (o.r.), submerse Makrophytenvegetation (u.r.).

Die Ufer werden teilweise von Bäumen gesäumt, so dass schattige und lichte Bereiche am Wasser abwechseln. Die böschigen Ufer waren durchgängig mit Gräsern bewachsen. Das flache, trapezförmige Querprofil wirkt natürlich, ausgenommen der Bereich einer Brücke, in dem die Ufer und Sohle mit Steinen verbaut sind. Die Wasserdurchführung der Brücke erfolgt durch eine Verrohrung. Es zeichnet sich ein monotones Tiefenprofil ab. Das Wasser floss mit mäßiger Strömung, welche aufgrund einiger struktureller Unterschiede variierte. Es gab wenige Totholzansammlungen. Kleinräumig sorgen dicht gewachsene submerse Makrophytenbestände für abweichende Strömungsverhältnisse. Zu diesen gehören hauptsächlich Wasserstern und Igelkolben. Die Gewässersohle besteht aus sandigem Substrat. Stellenweise verfügt sie über eine Auflage aus organischen Feinsedimenten, welche nur in wenigen Abschnitten (<10% der Untersuchungsstrecke) eine Höhe von 10 cm überschreitet. Es waren strukturreiche kiesige, flache Abschnitte mit mittelstarker Strömung vorhanden. Das Gewässer ist als naturnah mit geringer Dynamik zu charakterisieren. Das Buchholzer

Wasser mündete mäßig fließend ohne Absturz in das Löbauer Wasser. In diesem Bereich lagerten vermehrt größere Steine und es zeigte sich eine mächtigere Schlammschicht. Es wurden folgende limnophysikalischen Werte für den Gewässerabschnitt ermittelt:

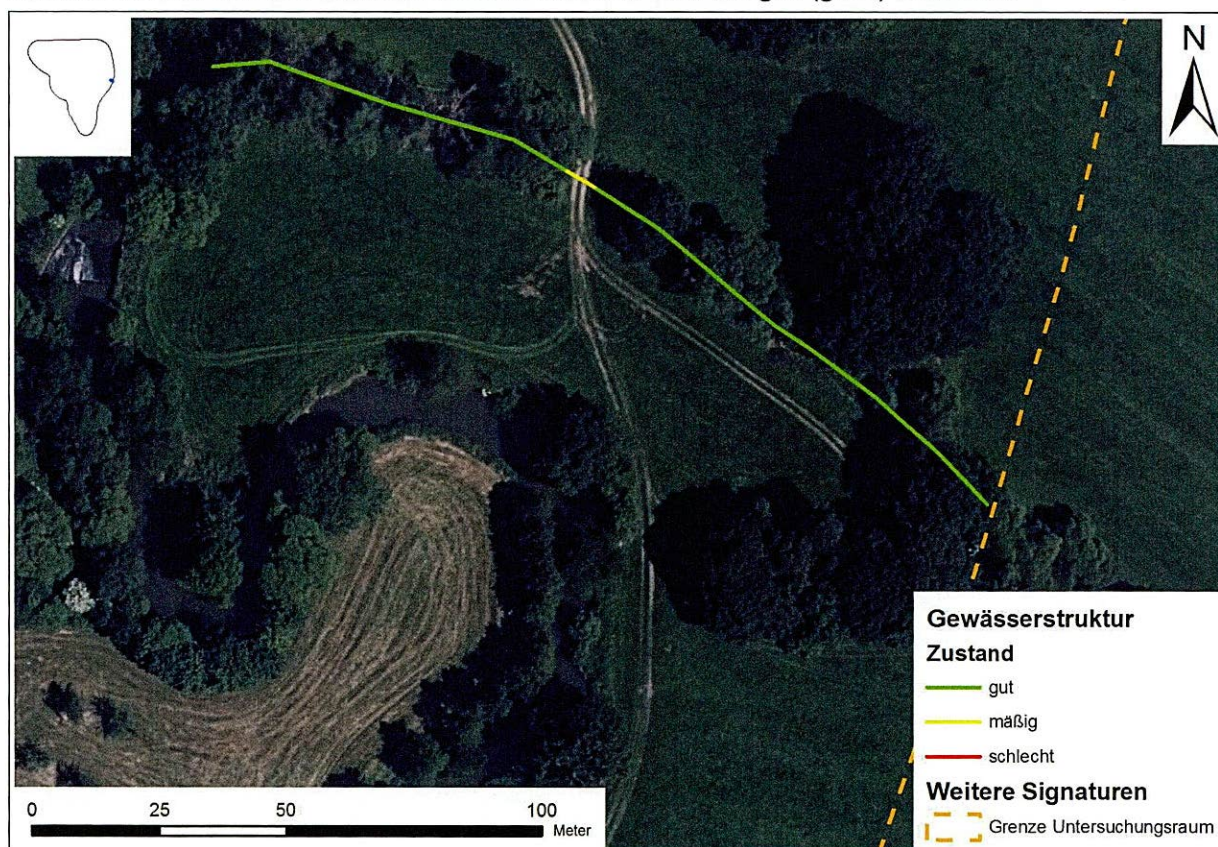
Ausgehend von den ermittelten Gewässerstrukturen und limnophysikalischen Parametern ist der untersuchte Abschnitt des Buchholzer Wasser prinzipiell als Lebensraum für planungsrelevante Fische und Rundmäuler geeignet. Arten wie Gründling, Neunaugen und Schmerlen können diesen Bereich besiedeln. Der Abschnitt wird als gut (grün) bewertet.

Abbildung 3: Buchholzer Wasser – Verlauf und Zustandsbewertung des kartierten Abschnitts.

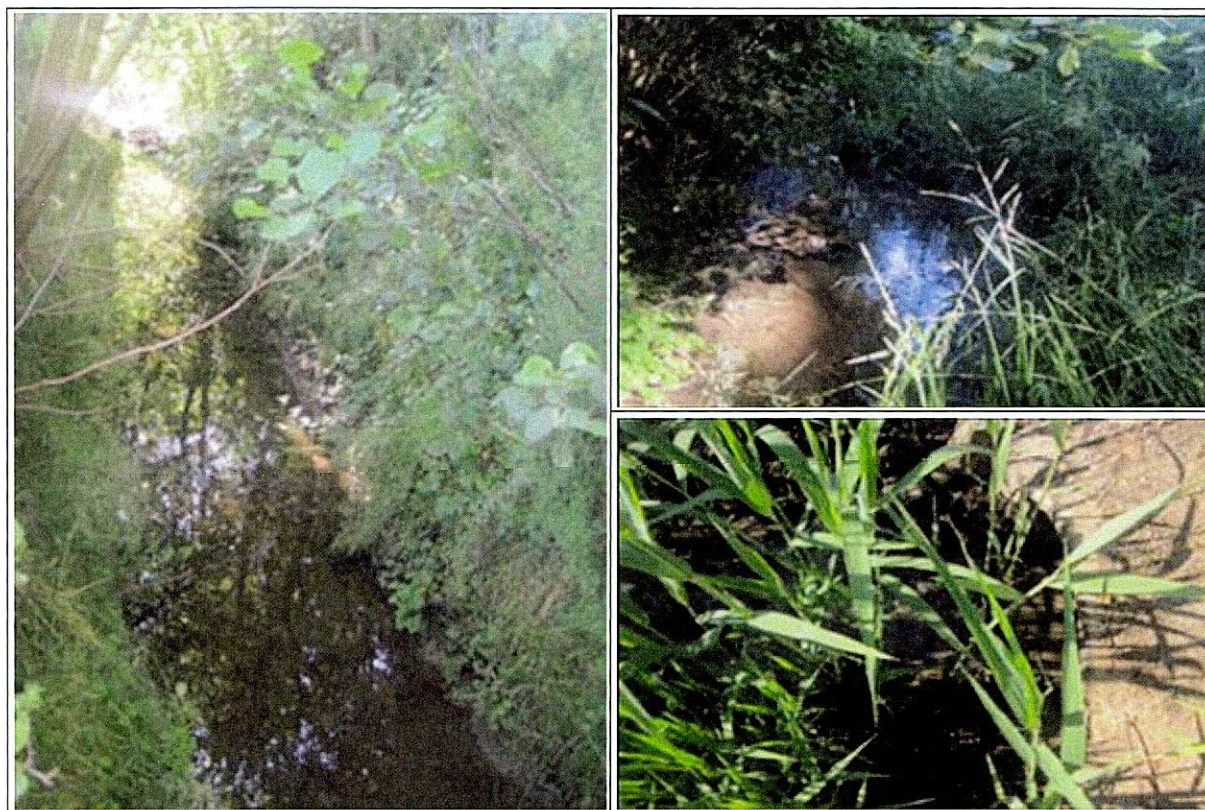
Abbildung 4: Kleingewässer 1 – steile Ufer und geradliniger Verlauf (li.), Bewuchs aus Gräsern und Röhrichtpflanzen (o.r.), Rohrdurchlass zur Unterquerung eines Weges (u.r.).

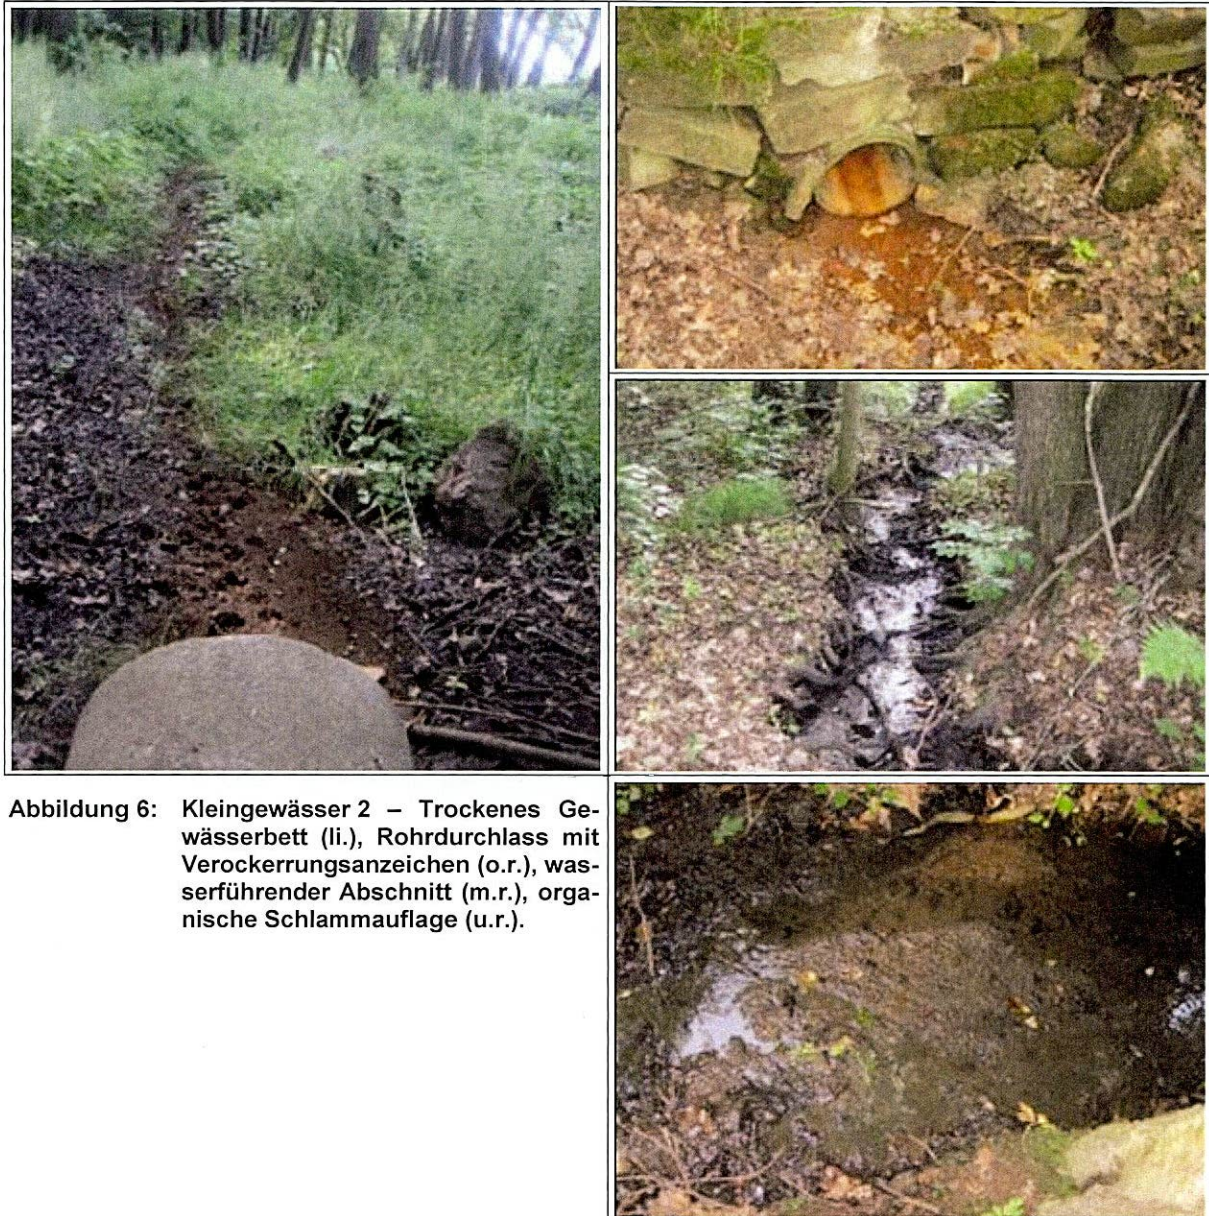
Abbildung 6: Kleingewässer 2 – Trockenenes Gewässerbett (li.), Rohrdurchlass mit Verockerrungsanzeichen (o.r.), wasserführender Abschnitt (m.r.), organische Schlammauflage (u.r.).

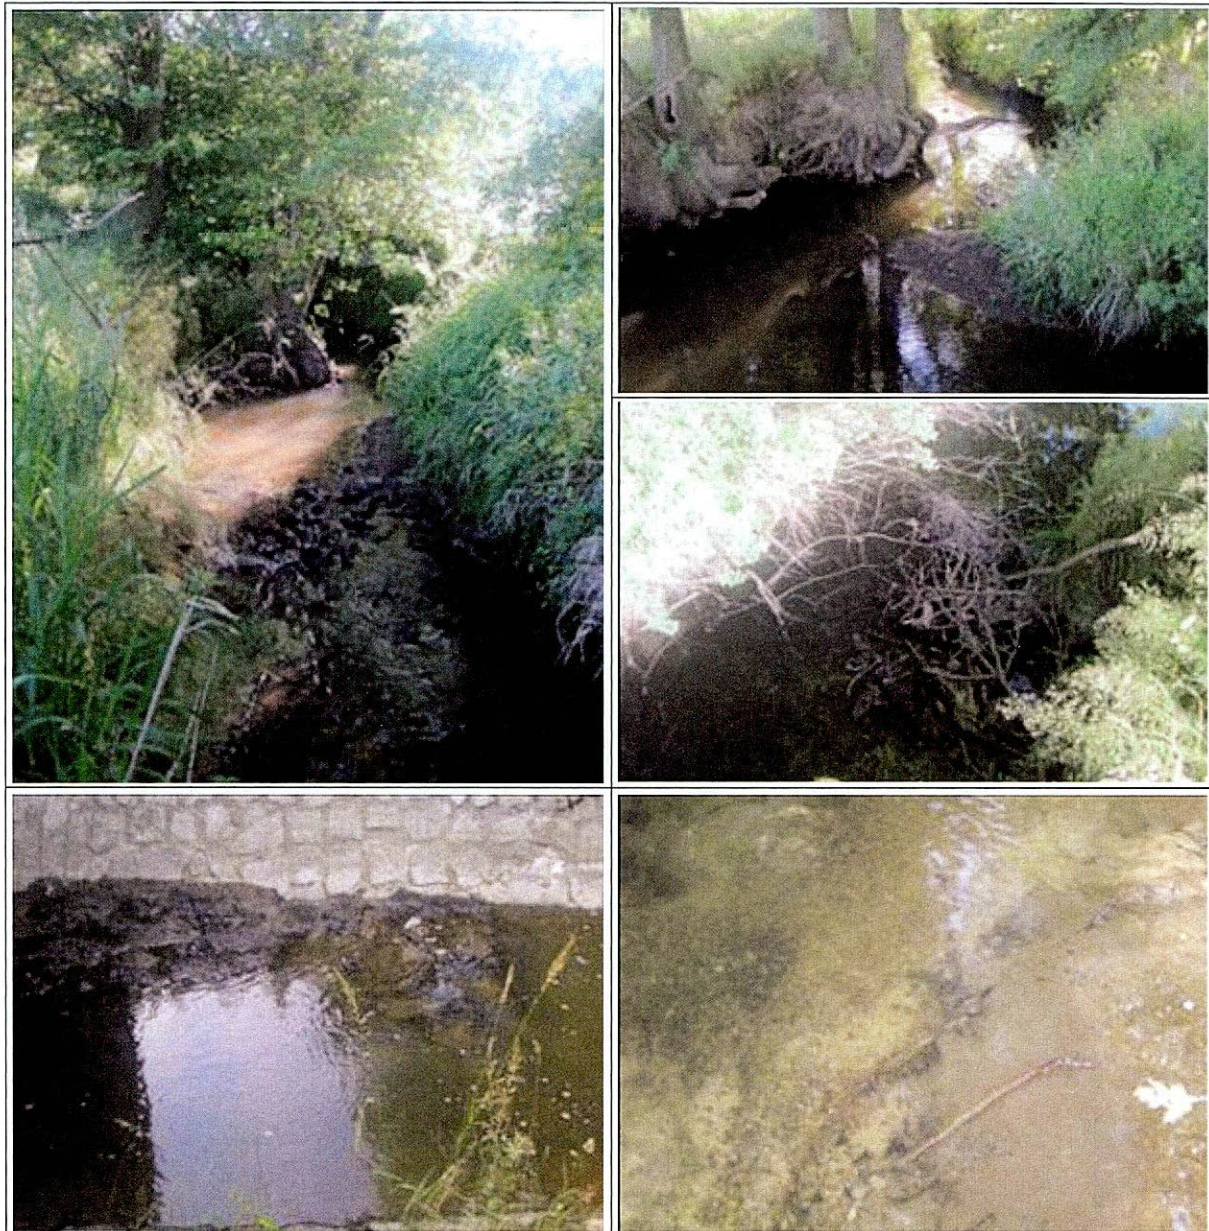
Abbildung 8: Kotitzer Wasser – Steinige Passage (o.l.), Verbautes Trapezprofil im Brückenbereich (u.l.), Mäandrierender Verlauf (o.r.), Wurzeln und Totholz als Strukturelemente (m.r.), sandig-kiesige Flachwasserzone (u.r.).

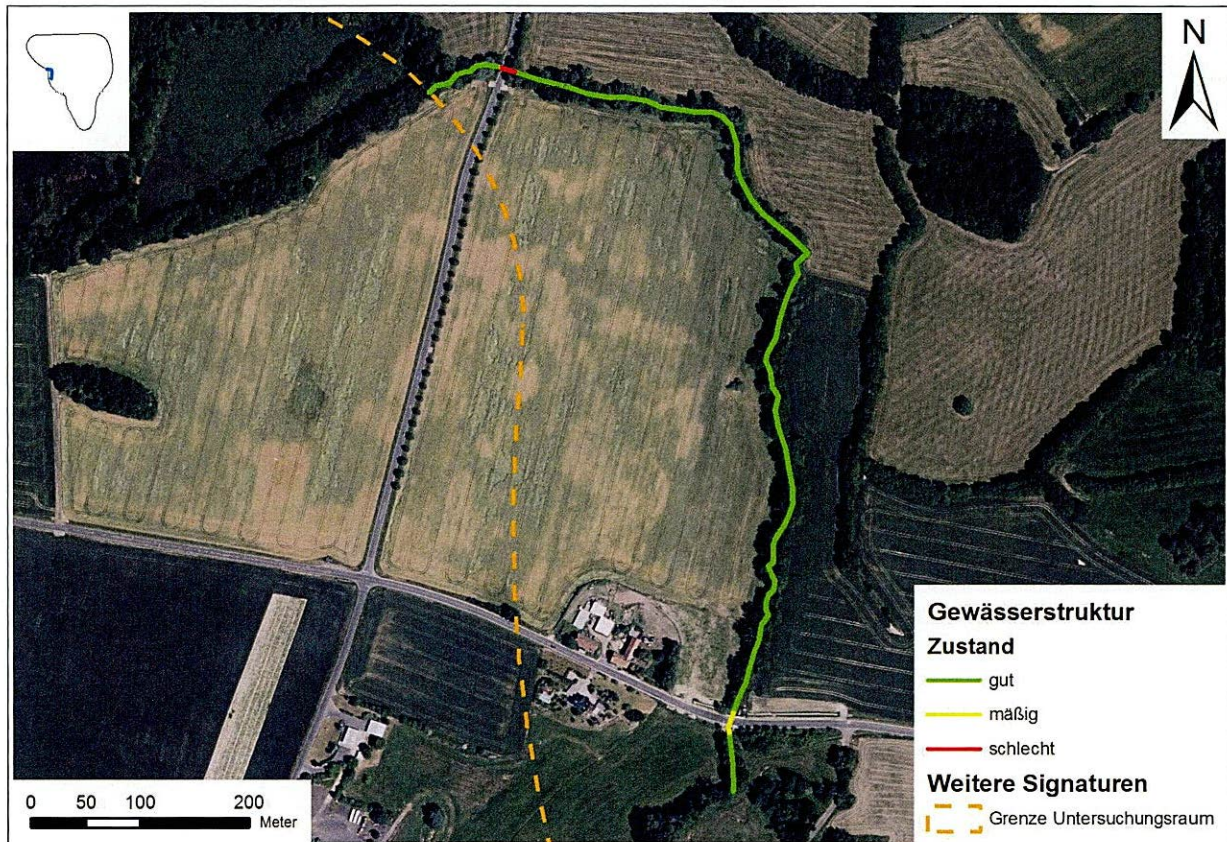
Das Kotitzer Wasser hat ein ansprechendes Potenzial für planungsrelevante Arten und befindet sich fast durchgehend in einem guten Zustand (grün).

Abbildung 9: Kotitzer Wasser – Verlauf und Zustandsbewertung des kartierten Abschnitts.

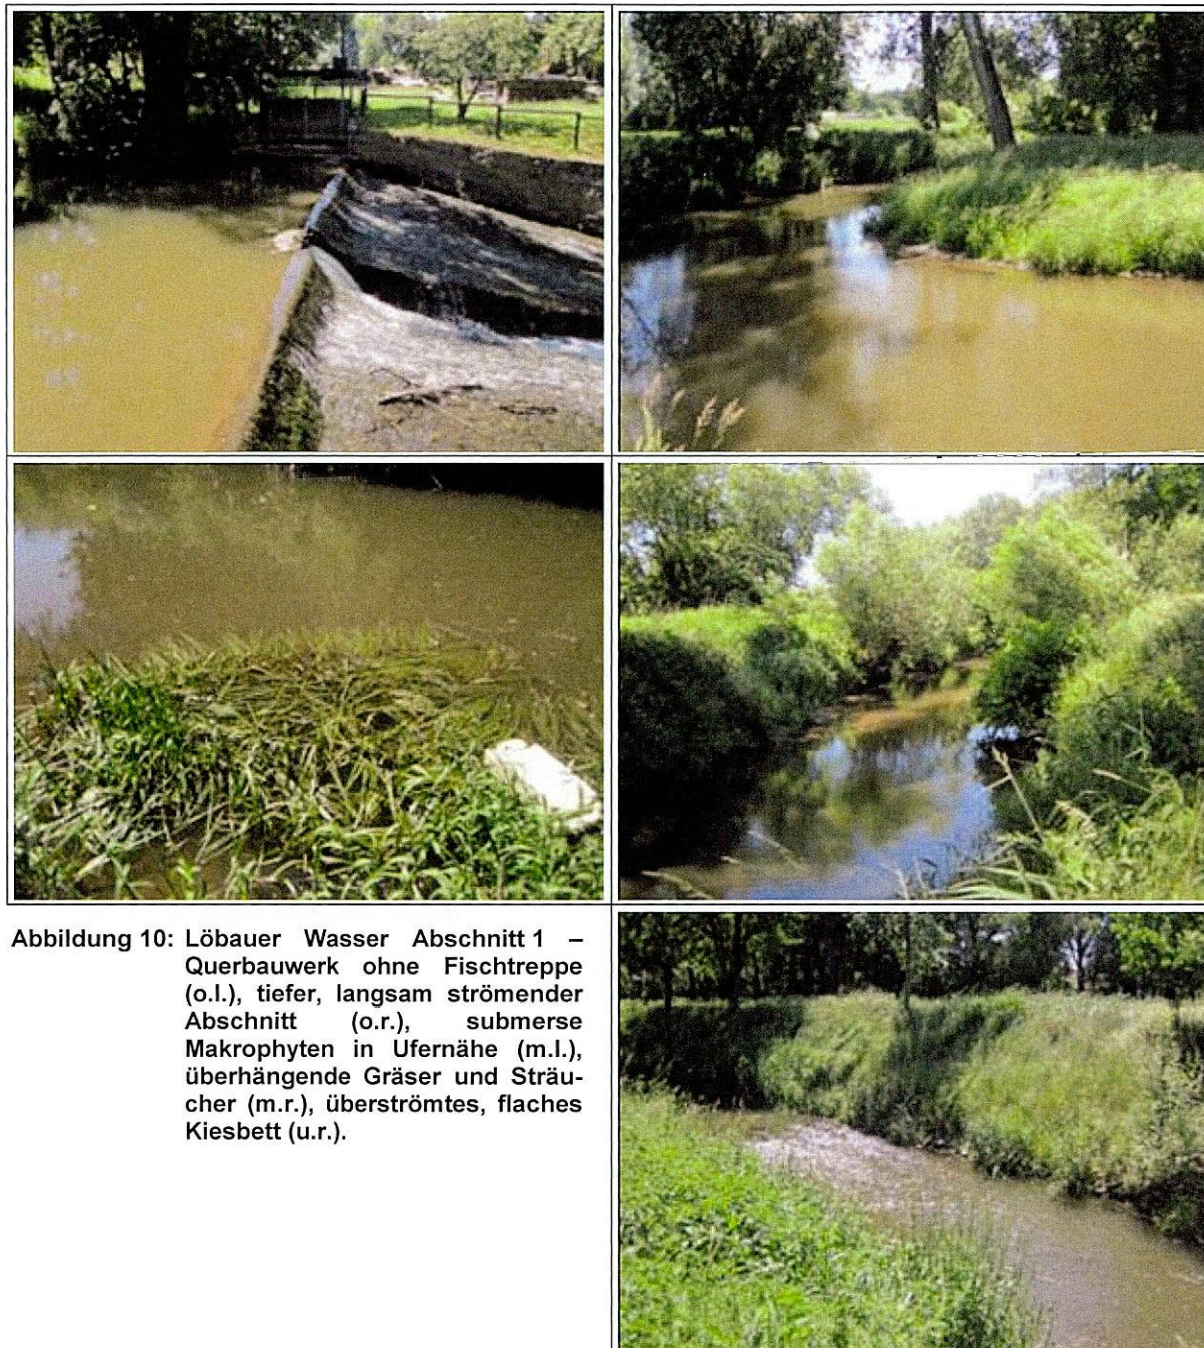
Abbildung 10: Löbauer Wasser Abschnitt 1 – Querbauwerk ohne Fischtreppe (o.l.), tiefer, langsam strömender Abschnitt (o.r.), submerse Makrophyten in Ufernähe (m.l.), überhängende Gräser und Sträucher (m.r.), überströmtes, flaches Kiesbett (u.r.).

Der erste Abschnitt des Löbauer Wassers präsentiert sich sehr dynamisch und strukturreich. Zudem wurden Stichlinge und andere juvenile Fische gesehen, was auf ein Vorkommen von Fischen im Allgemeinen hindeutete. Die Durchgängigkeit für wandernde Fische ist eingeschränkt, infolge des Mangels an Makrophyten auch das Habitatangebot für phytophile Laicher. Fischnährtiere, strömungsberuhigte Bereiche und aerobe Verhältnisse wurden festgestellt.

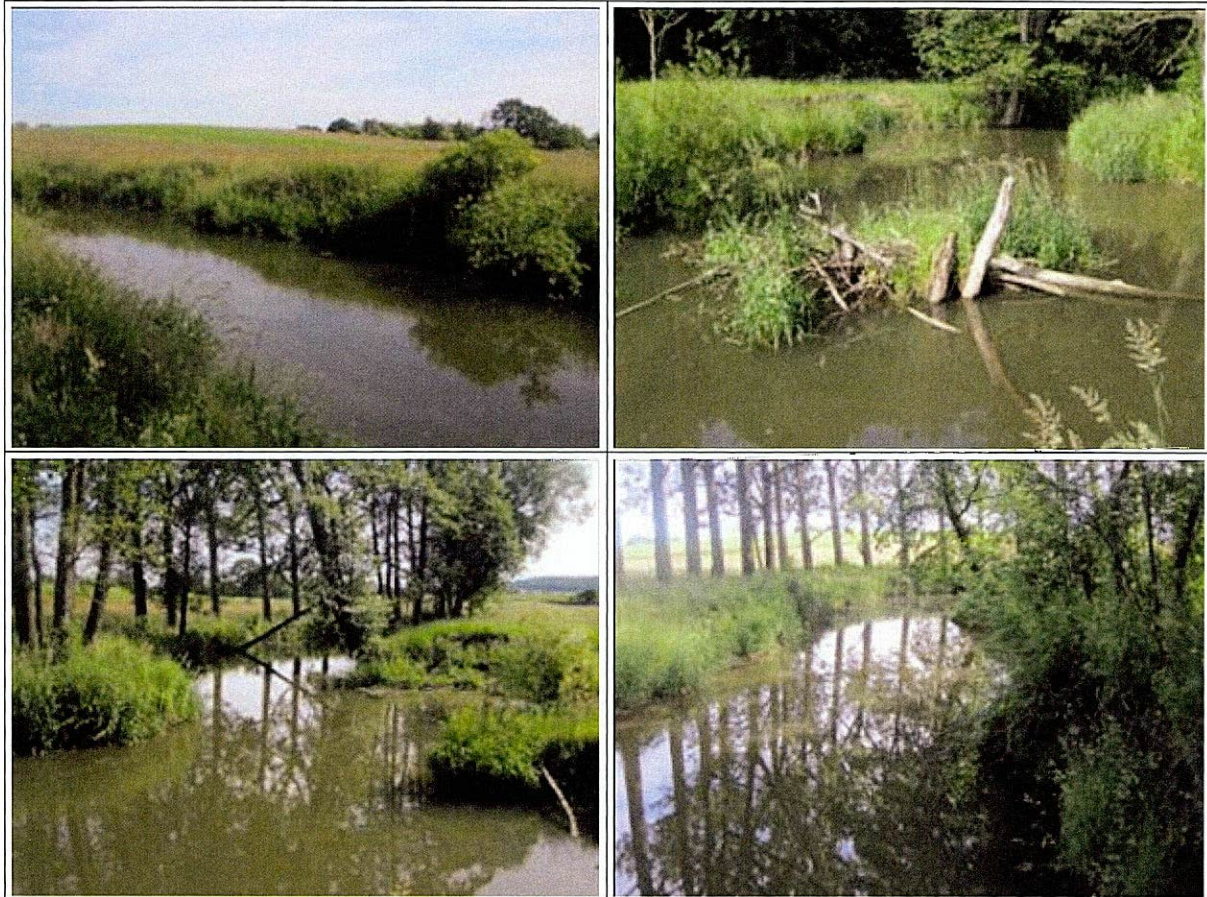
Abbildung 12: Löbauer Wasser Abschnitt 2 – besonntes Ufer mit überhängenden Gräsern (o.l.), Totholzinsel als Versteckplatz (o.r.), Mäandrierender Verlauf (u.l.), breiter Abschnitt mit geringer Fließgeschwindigkeit (u.r.)

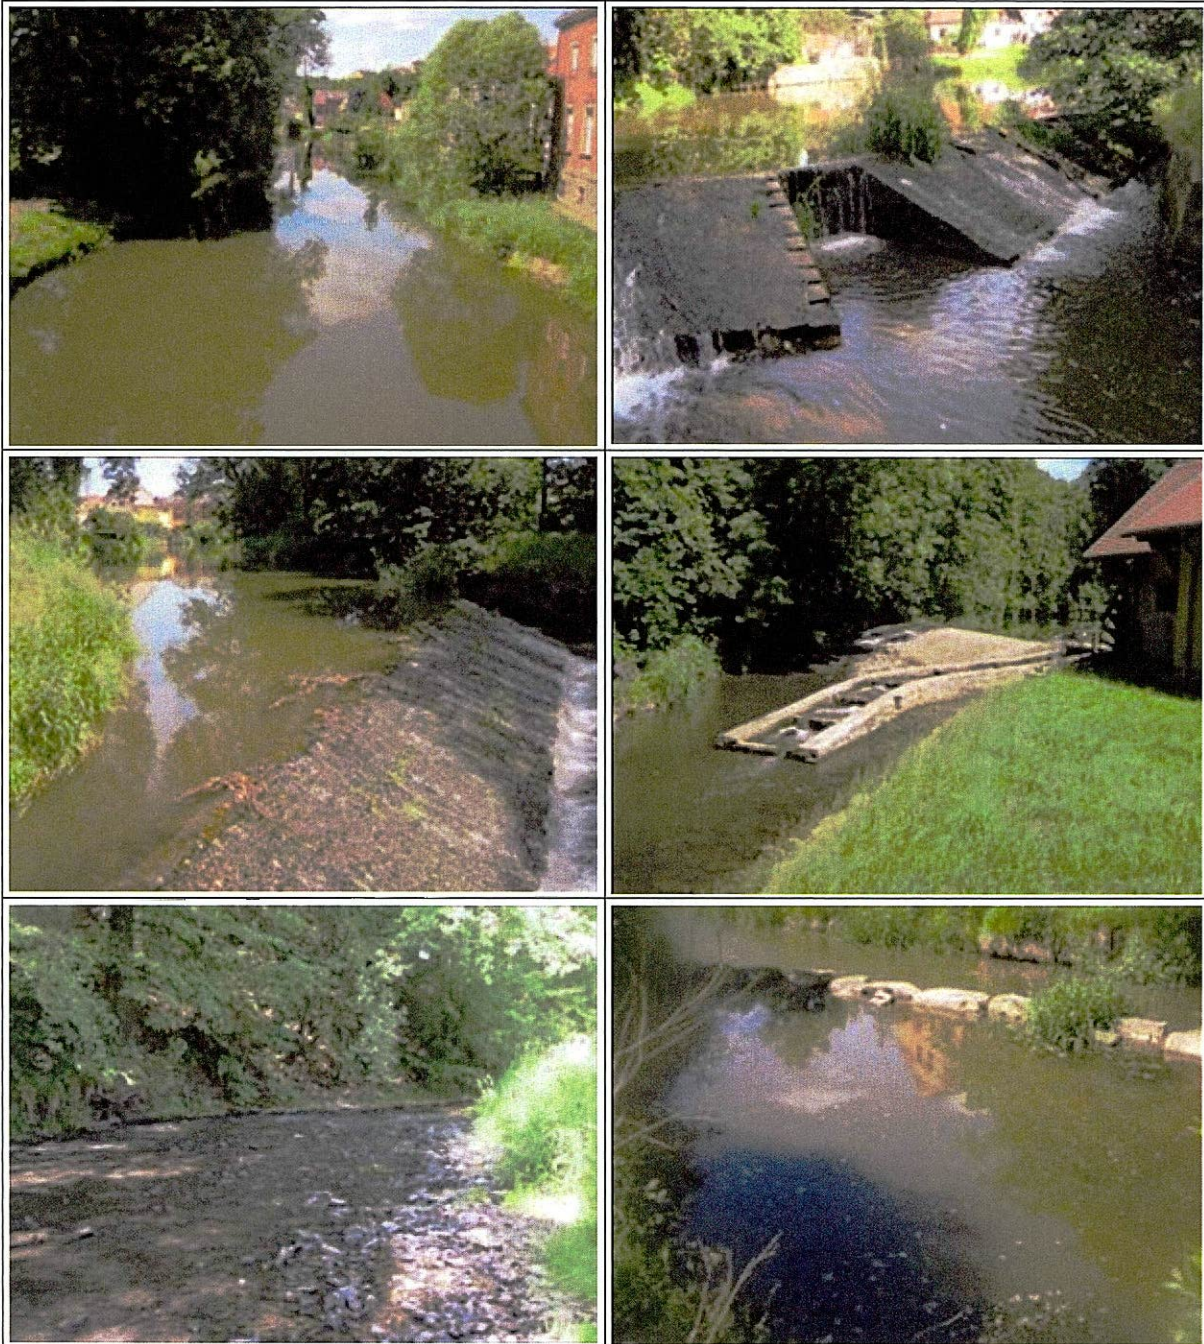
Abbildung 16: Löbauer Wasser Abschnitt 4 – Blick von der Brücke am Beginn des Abschnitts (o.l.), Querbauwerk an der Mittelmühle (o.r.), Sohlrampe ohne Fischaufstieg an der Mittelmühle (m.l.), Fischrampe an der Niedermühle (m.r.), Schnellfließender steiniger Abschnitt (u.l.), durch Steinblöcke vom Strom getrennter Bereich mit stehendem Wasser (u.r.)

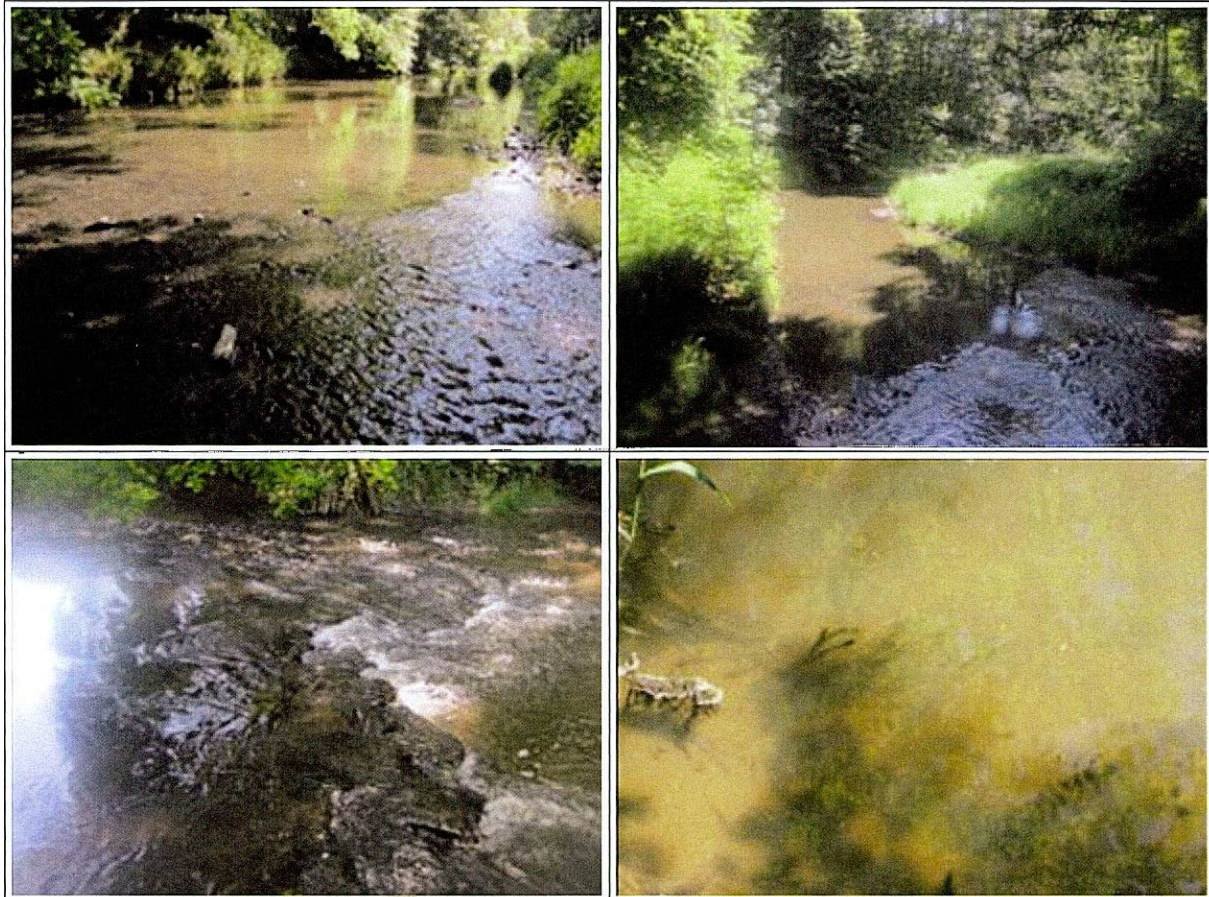
Abbildung 18: Löbauer Wasser Abschnitt 5 – Beginn des Abschnittes mit Blick auf das Viadukt (o.l.), Bachschmerle (o.r.), lebende Großmuschel (2.Reihe links), Abschnitt mit starker Strömung (2.Reihe rechts), flacher steiniger Gewässerbereich (3.Reihe links), Wechsel von tiefem und flachem Wasser (3.Reihe rechts), überspülte Steine und Felsen (raue Rampe) (u.l.), submerse Makrophyten in Ufernähe (u.r.)

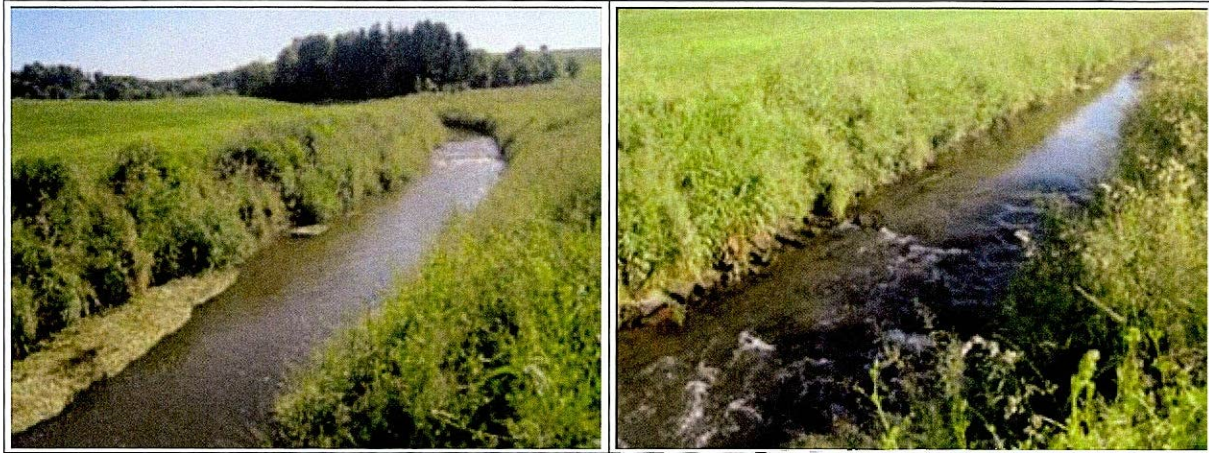
Abbildung 20: Löbauer Wasser Abschnitt 6 – tiefer Abschnitt mit steiniger Sohle und deutlicher Strömung (o.l.), flache raue überströmte Passage (o.r.), Felsen im Uferbereich (2.Reihe links), tiefer, langsam fließender Abschnitt (2.Reihe rechts), flaches Trapezprofil im Bereich der Straßenbrücke (3.Reihe links), Pegelstation mit verbauten Ufern (3.Reihe rechts), Abschnitt mit naturfernem Charakter und Makrophyten (u.l.), Änderung der Strömungsverhältnisse durch Steine im Gewässerbett (u.r.)

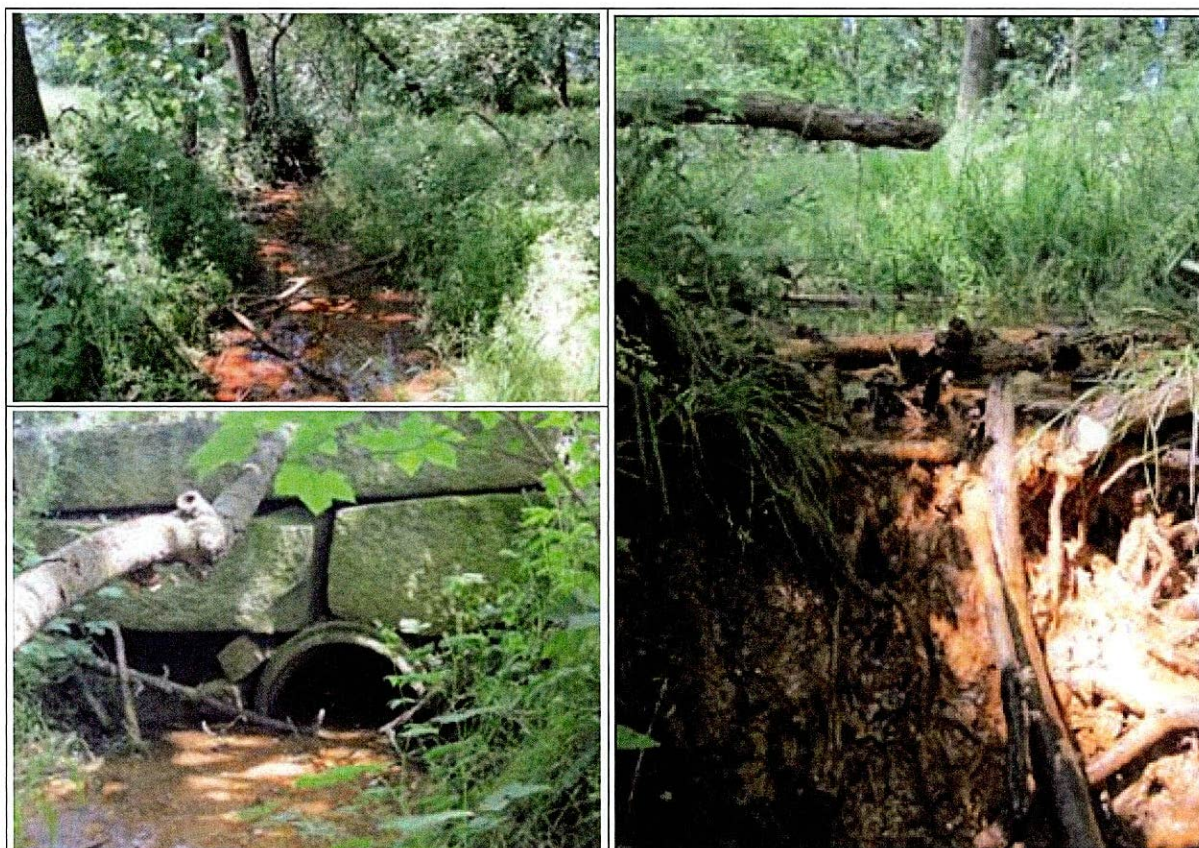
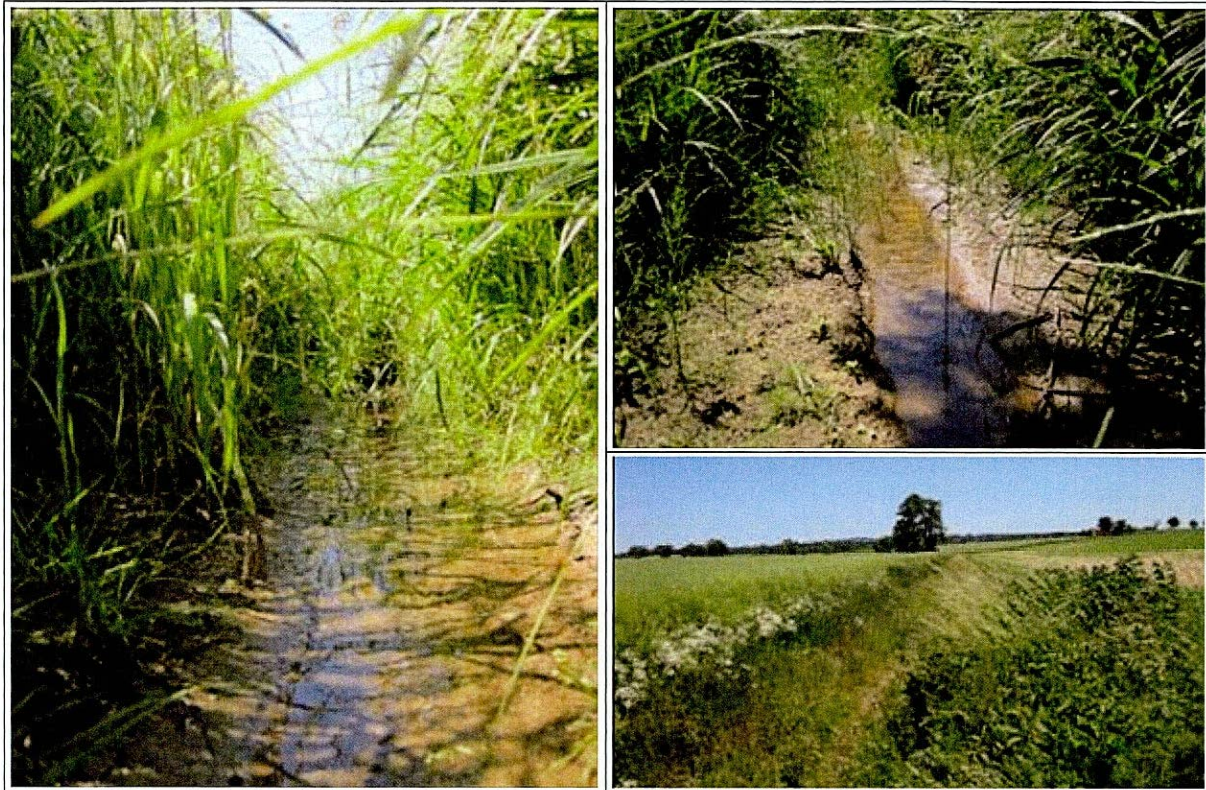
Abbildung 22: Maltitzbach Abschnitt 1 – Stehender, verockerter Flachwasserbereich (o.l.), natürlicher Sturz an Wurzeln und Totholz (o.r.), Querung mit Rohrdurchlass (m.l.), strukturarmer Abschnitt, flach und mit geringer Strömung (m.r.), flache, schlammige Passage mit geringer Wasserführung (u.l.), weitgehend zugewachsener Grabenabschnitt (u.r.)

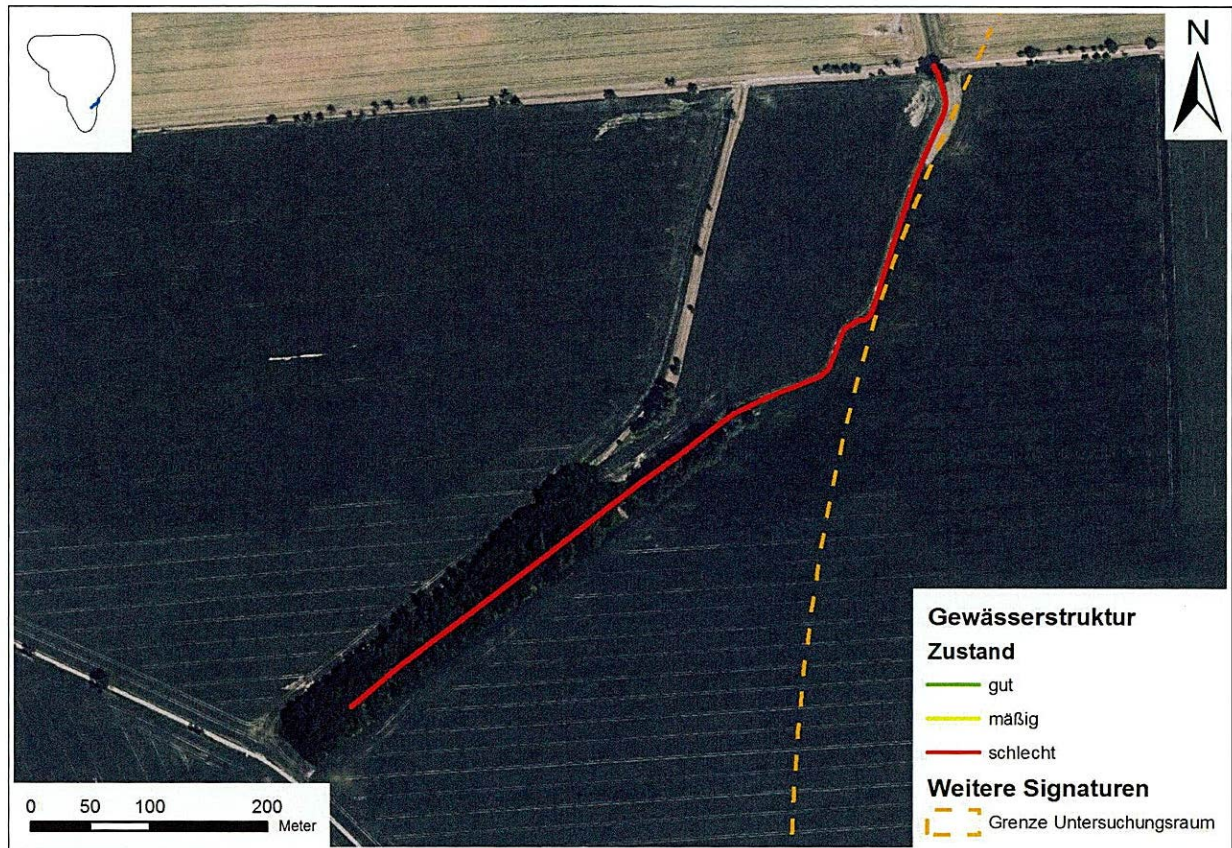
Der erste Abschnitt des Maltitzbachs ist für eine Besiedelung durch Fische und Rundmäuler weitgehend ungeeignet. Im Hinblick auf die Habitatanforderungen der Tiergruppe befindet er sich in einem schlechten Zustand (rot). Ein Vorkommen von planungsrelevanten Arten wird dementsprechend nicht erwartet.

Abbildung 23: Maltitzbach Abschnitt 1 – Verlauf und Zustandsbewertung des kartierten Abschnitts.

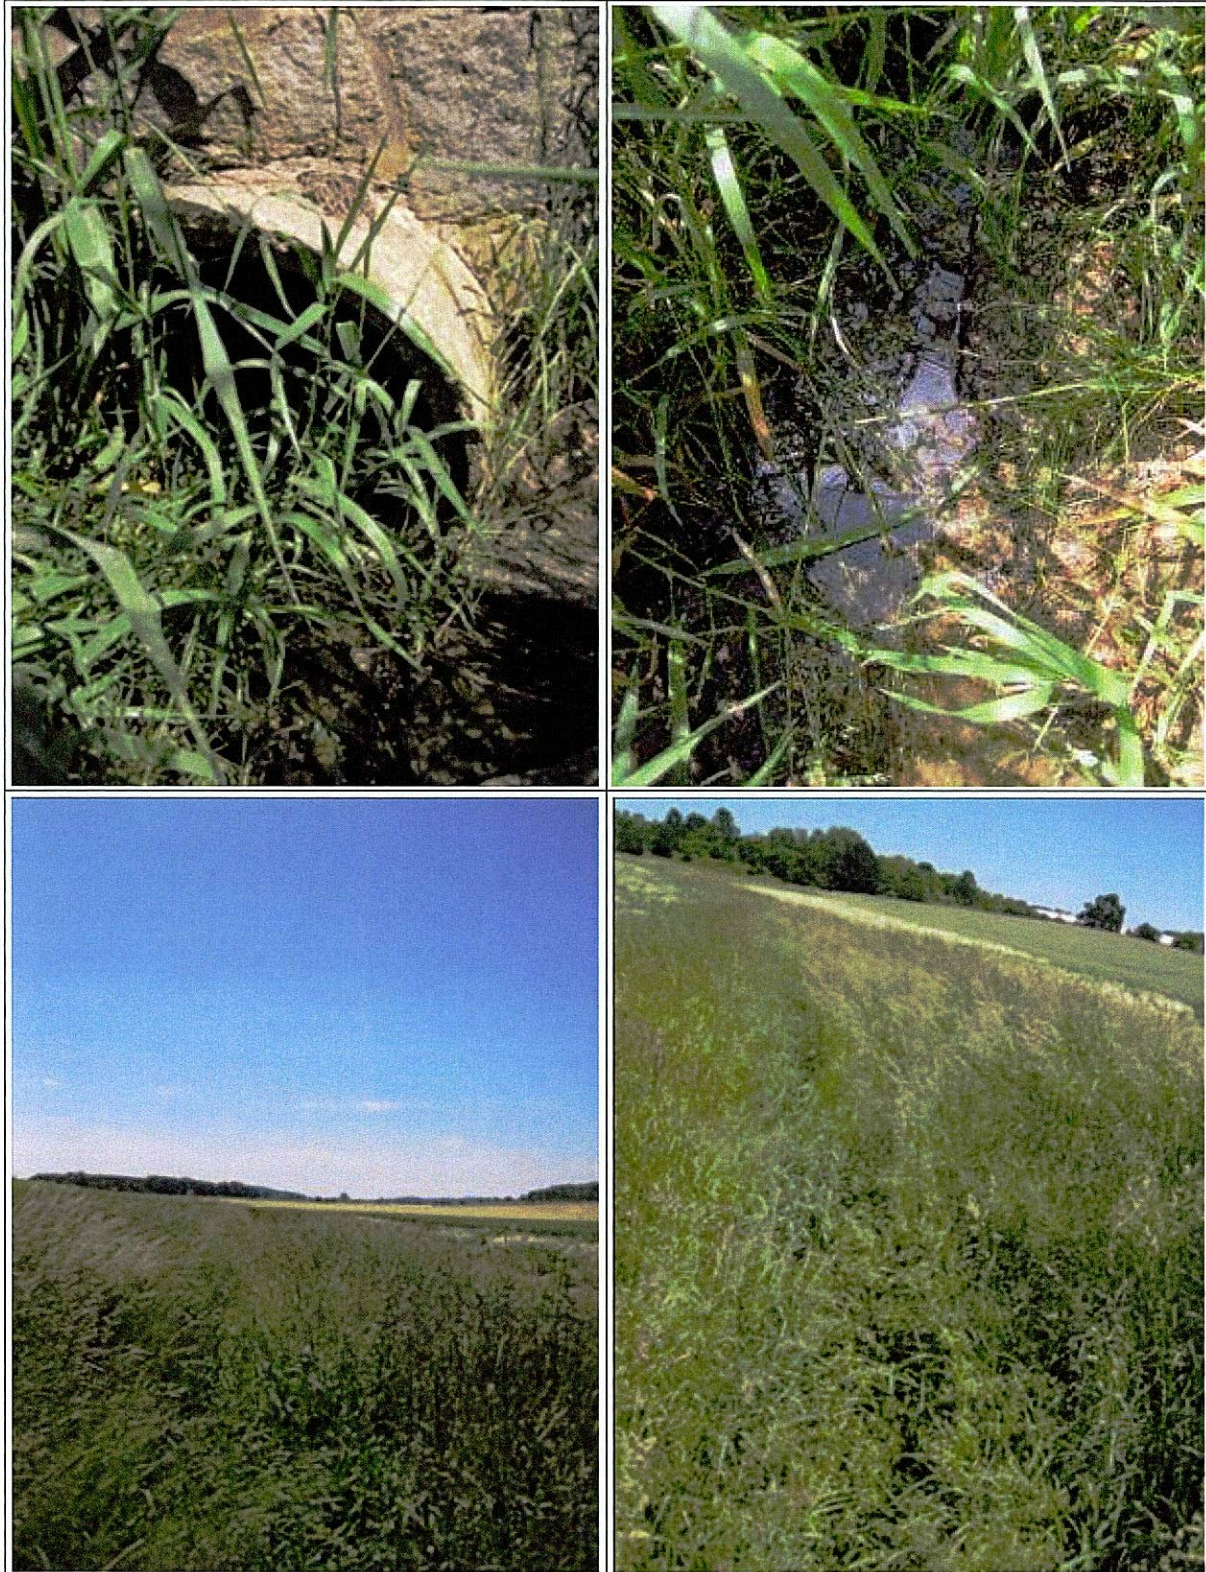
Abbildung 24: Maltitzbach Abschnitt 2 – Rohrdurchlass (o.l.), Gewässerabschnitt mit Schlammauflage und Grasbewuchs (o.r.), hoch gewachsene Grasfluren nehmen die Böschungen ein (u.l.), der Graben ist weitgehend von Vegetation überwachsen (u.r.)

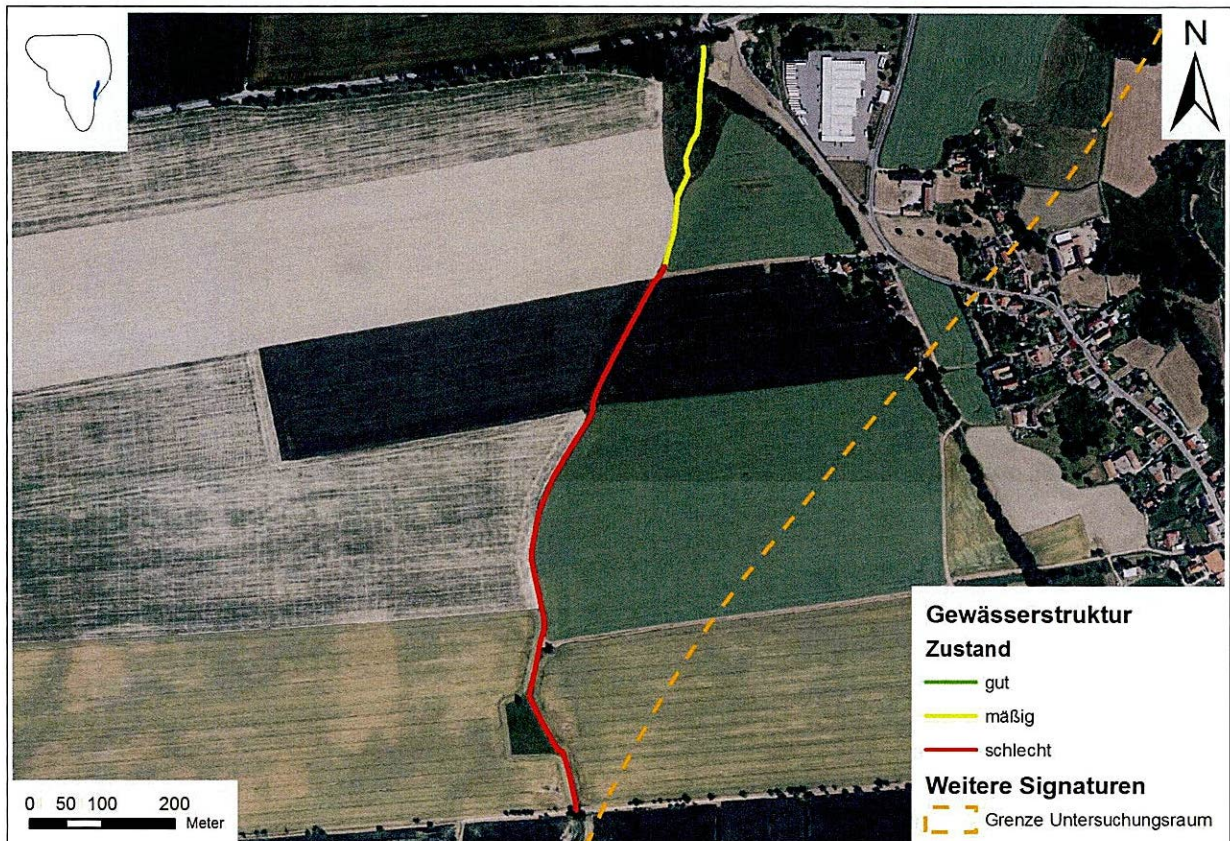
In weiten Teilen gestattet auch der zweite Abschnitt des Maltitzbachs keine Ausbreitung planungsrelevanter Arten. Er befindet sich aus ichthyologischer Sicht in einem schlechten Zustand (rot). Lediglich für seinen unteren Teil wird ein mäßiges (gelb) Habitatpotenzial für Kleinfischarten gesehen.

Abbildung 25: Maltitzbach Abschnitt 2 – Verlauf und Zustandsbewertung des kartierten Abschnitts.
