B 178n – Verlegung der A4 bis Bundesgrenze D/PL und D/CZ

BA 1, Teil 1, Anschluss A4 – S112 (Nostitz)

Habitatstrukturkartierung für Fische und Rundmäuler

Rangsdorf, Dezember 2016

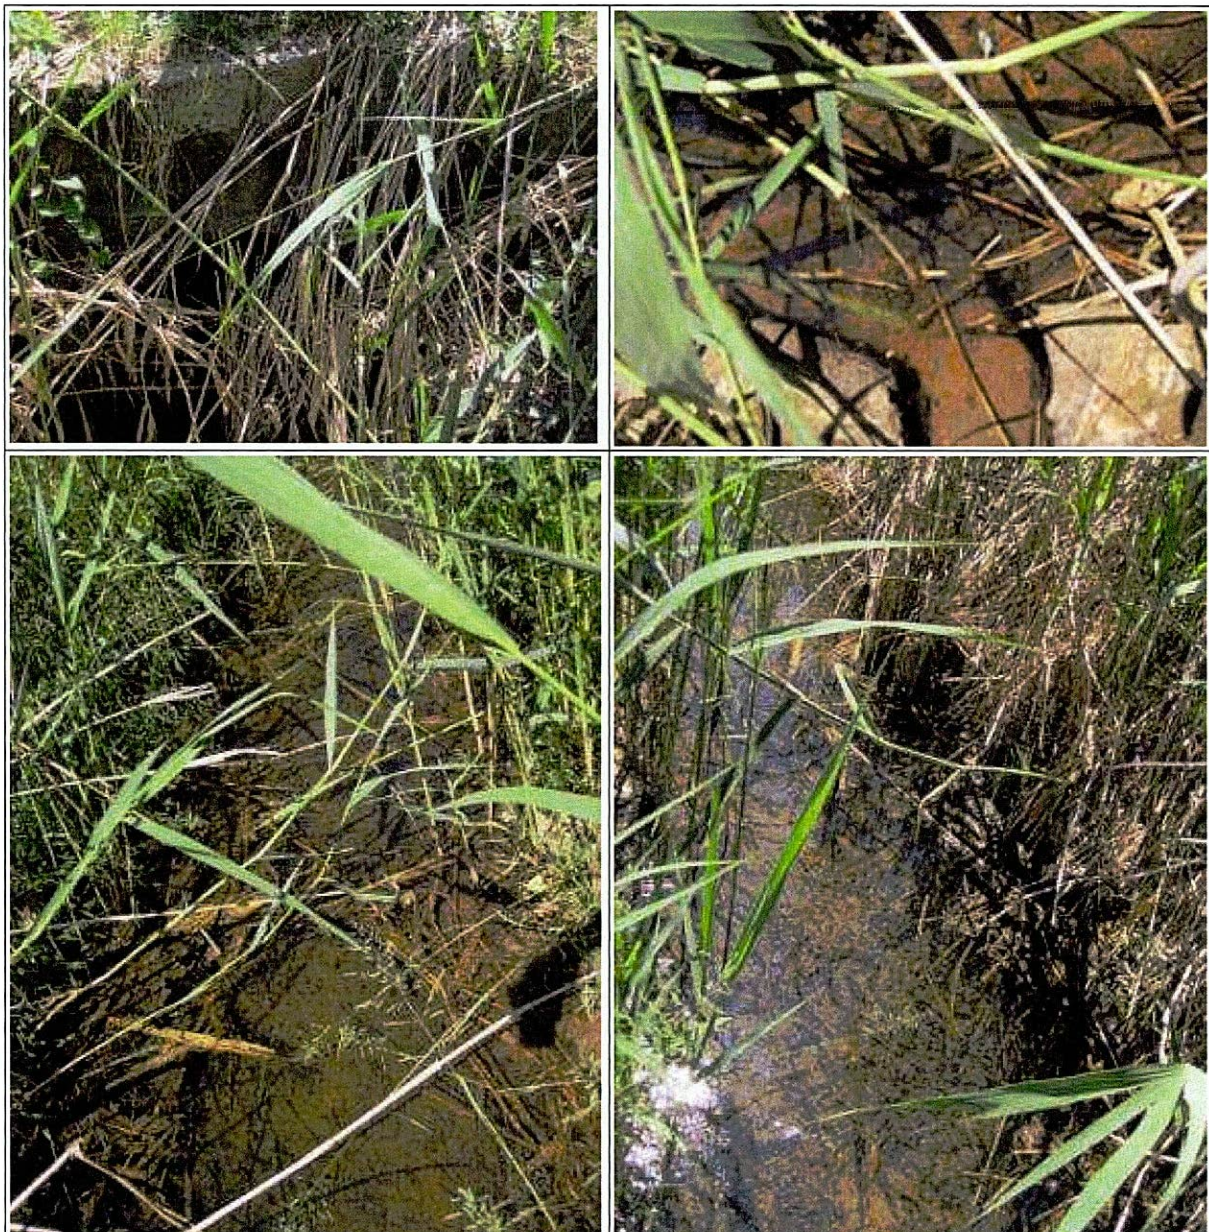
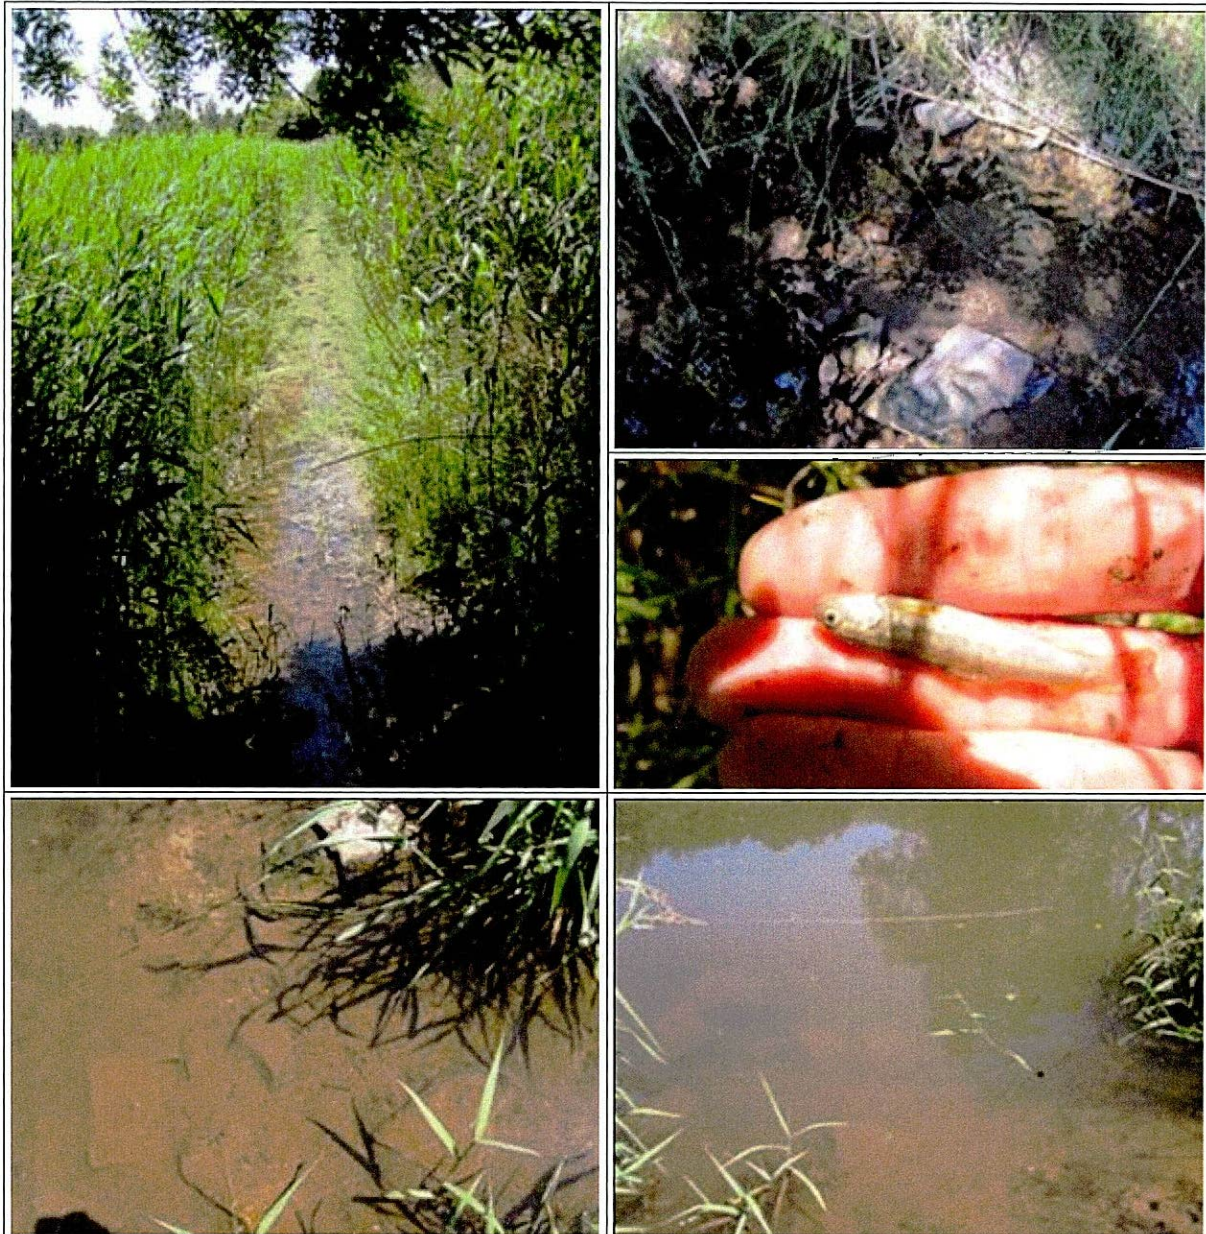
Abbildung 26: Maltitzbach Abschnitt 3 – Rohrdurchlass (o.l.), sandig-kiesige Gewässersohle (o.r.), flacher stehender Bereich mit Röhricht (2.Reihe links), Abschnitt mit schwacher Strömung und Ablagerungen von organischem Material (2.Reihe rechts), geradliniger Verlauf und uferbegleitendes Röhricht (3.Reihe links), flacher, steinig-kiesiger Bereich (3.Reihe rechts), juvenile Forelle (Handfang) (4.Reihe rechts), organische Ablagerungen auf Steinen (u.l.), Mündung in das Löbauer Wasser (u.r.)

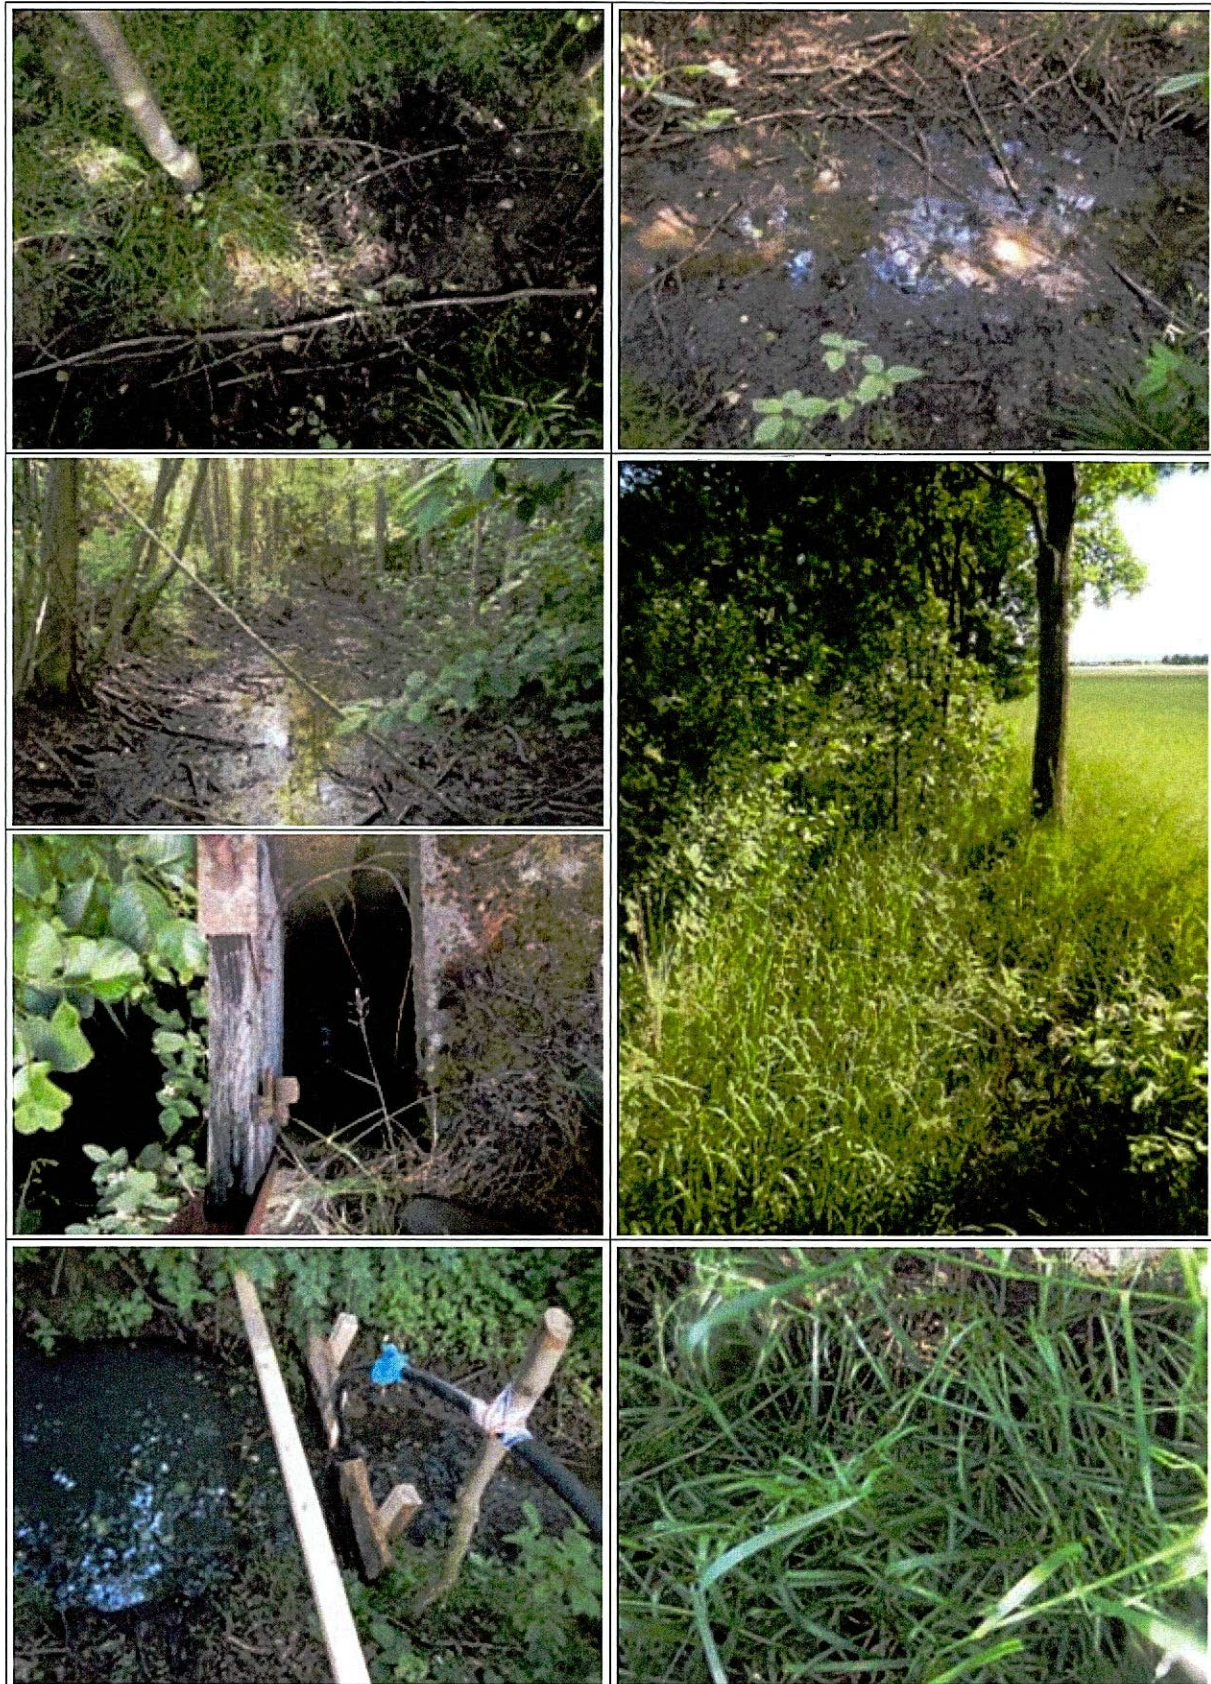
Abbildung 28: Pressegraben Abschnitt 1 – Trockengefallener Gewässerabschnitt (o.l.), feuchtschlammiges Gewässerbett (o.r.), wasserarmer, mit Wurzeln durchsetzter Abschnitt (2.Reihe links), Gewässer und Ufer sind dicht mit Vegetation bewachsen (2.Reihe rechts), Absperrvorrichtung an einem Durchlass (3.Reihe links), provisorische Holzversperrung mit Zulauf (u.l.), dicht mit Gräsern bewachsener Abschnitt (u.r.)

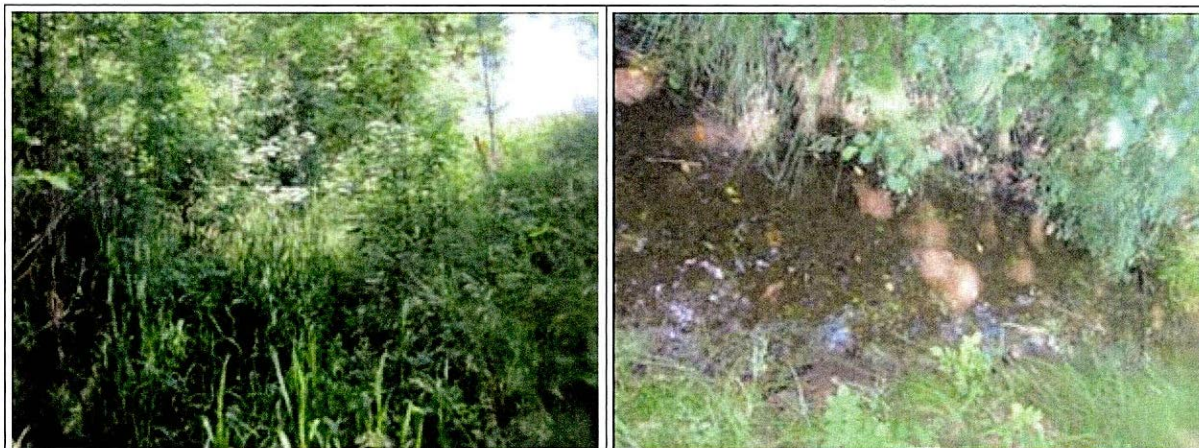
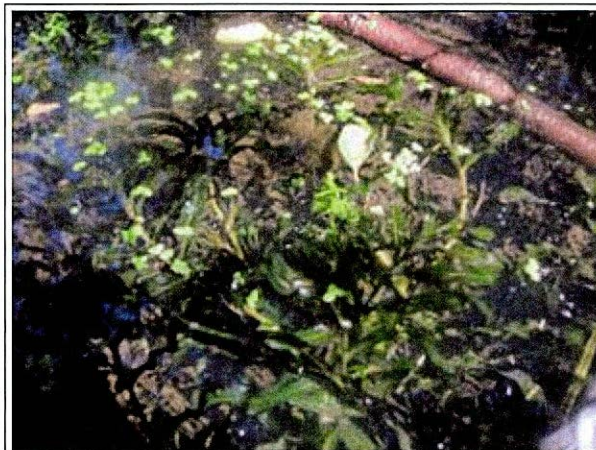
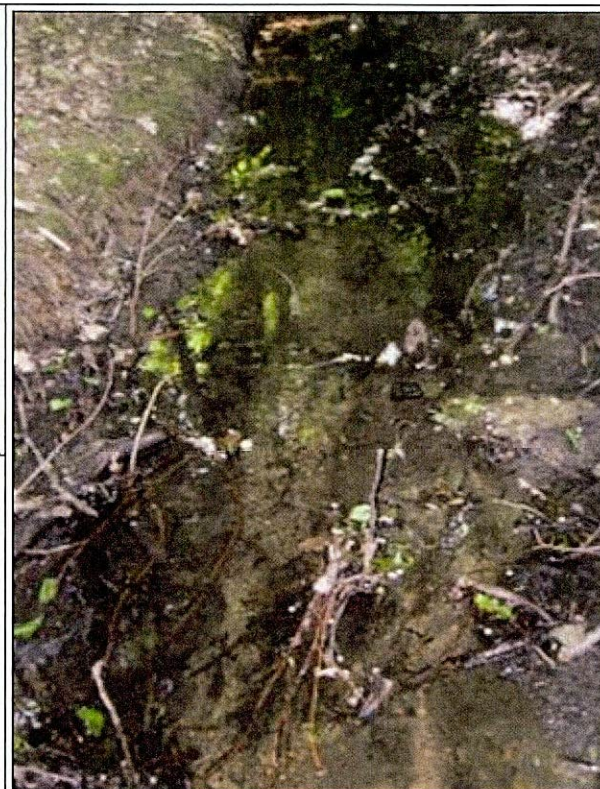
Abbildung 30: Pressegraben Abschnitt 2 – starker Bewuchs kennzeichnet den Beginn des Abschnitts (o.l.), flaches Wasser über sandigem Substrat (o.r.), submerse Makrophyten im mittleren Teilabschnitt (u.l.), strukturarmer Waldabschnitt mit sandigem Substrat (u.r.).

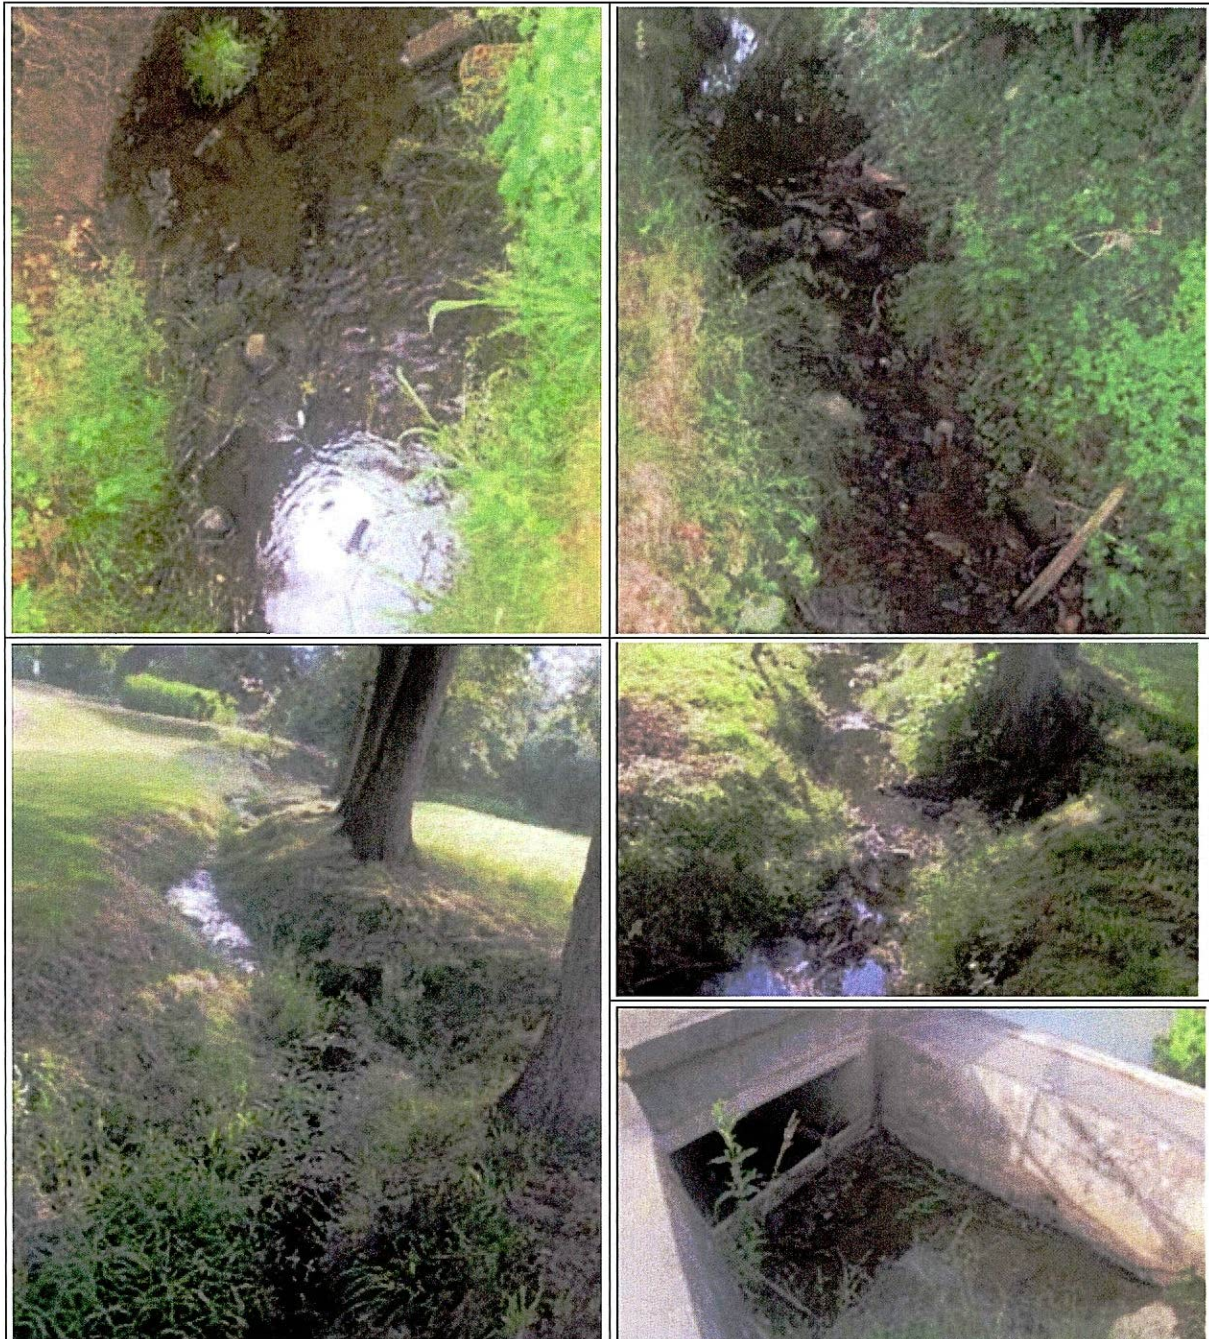
Abbildung 32: Särkaer Wasser Abschnitt 1 – flacher, steiniger Gewässerabschnitt (o.l.), durchströmter, naturnaher Abschnitt (o.r.), leicht mäandrierender Bereich mit dichtem Grasbewuchs (u.l.), Stelle mit flachen Ufern und kleinen Wurzelbarrieren (m.r.), Trapezdurchführung mit Betonverschalung vor der Straßenunterquerung (u.r.).

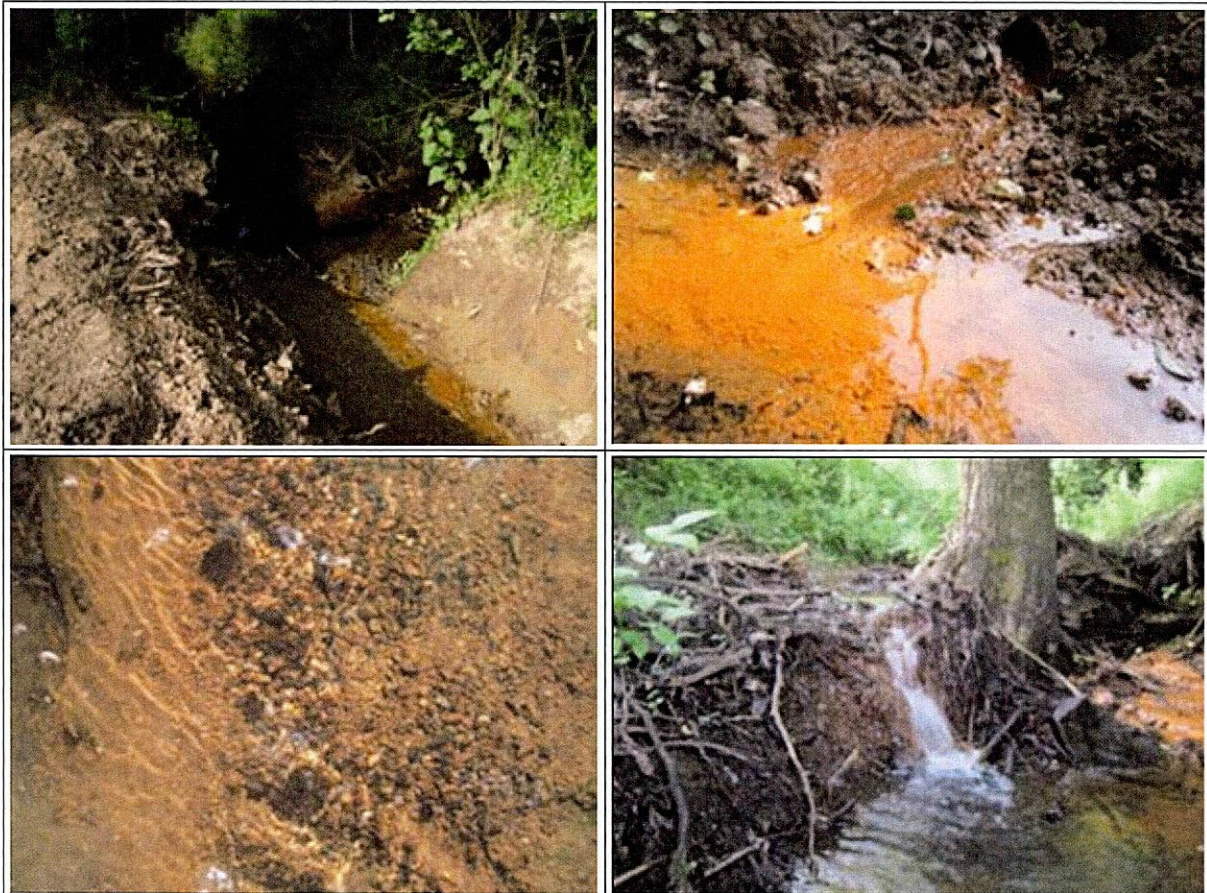
Abbildung 34: Särkaer Wasser Abschnitt 2 – Neu angelegter Zulauf von einem benachbarten Acker (o.l.), Ausfällung von Eisenocker (o.r.), Gewässersohle mit sandig-kiesigem Substrat (u.l.), natürliche Stürze durch Wurzeln (u.r.).

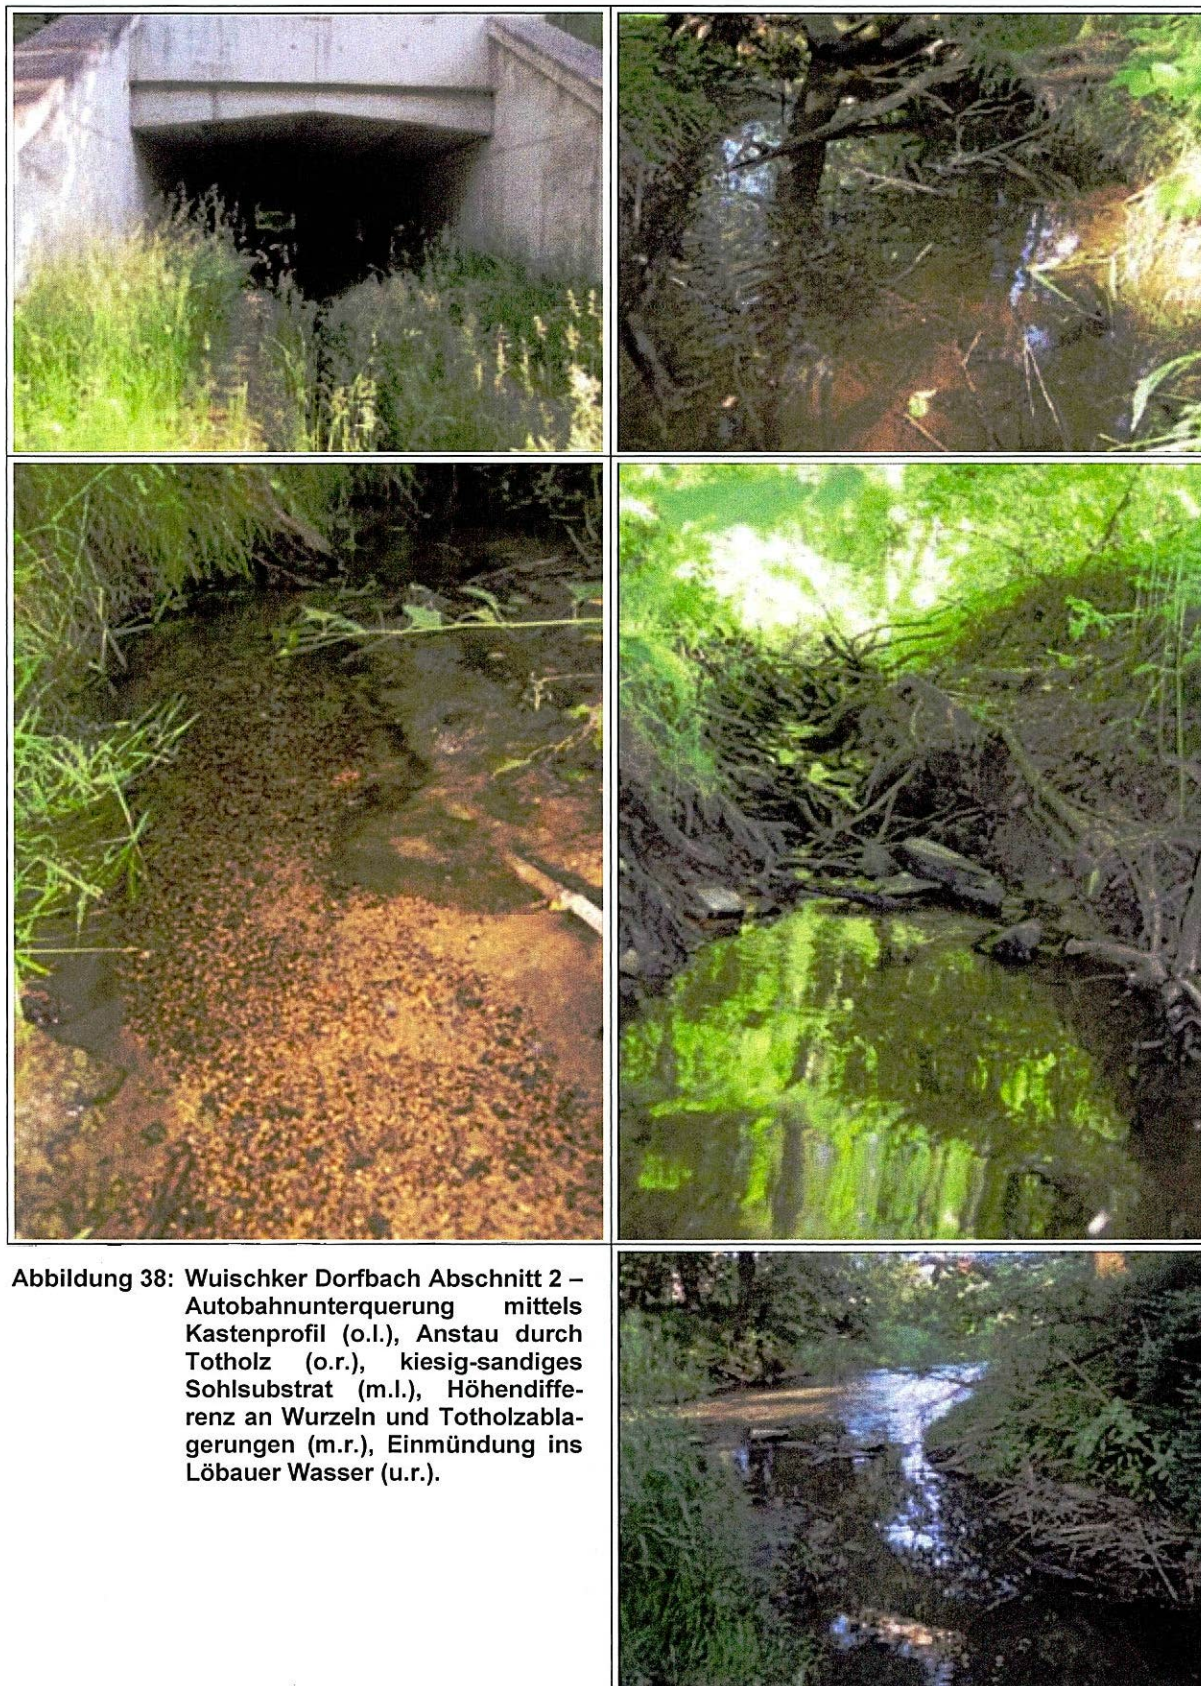
Abbildung 38: Wuischker Dorfbach Abschnitt 2 – Autobahnunterquerung mittels Kastenprofil (o.l.), Anstau durch Totholz (o.r.), kiesig-sandiges Sohlsubstrat (m.l.), Höhendifferenz an Wurzeln und Totholzablagerungen (m.r.), Einmündung ins Löbauer Wasser (u.r.).
