# Untersuchung der Fledermausfauna für das Repowering im Windpark Borne und Biere

mdp GmbH & Co. WEA Borne-Ost KG

Jena, 30.03.2022

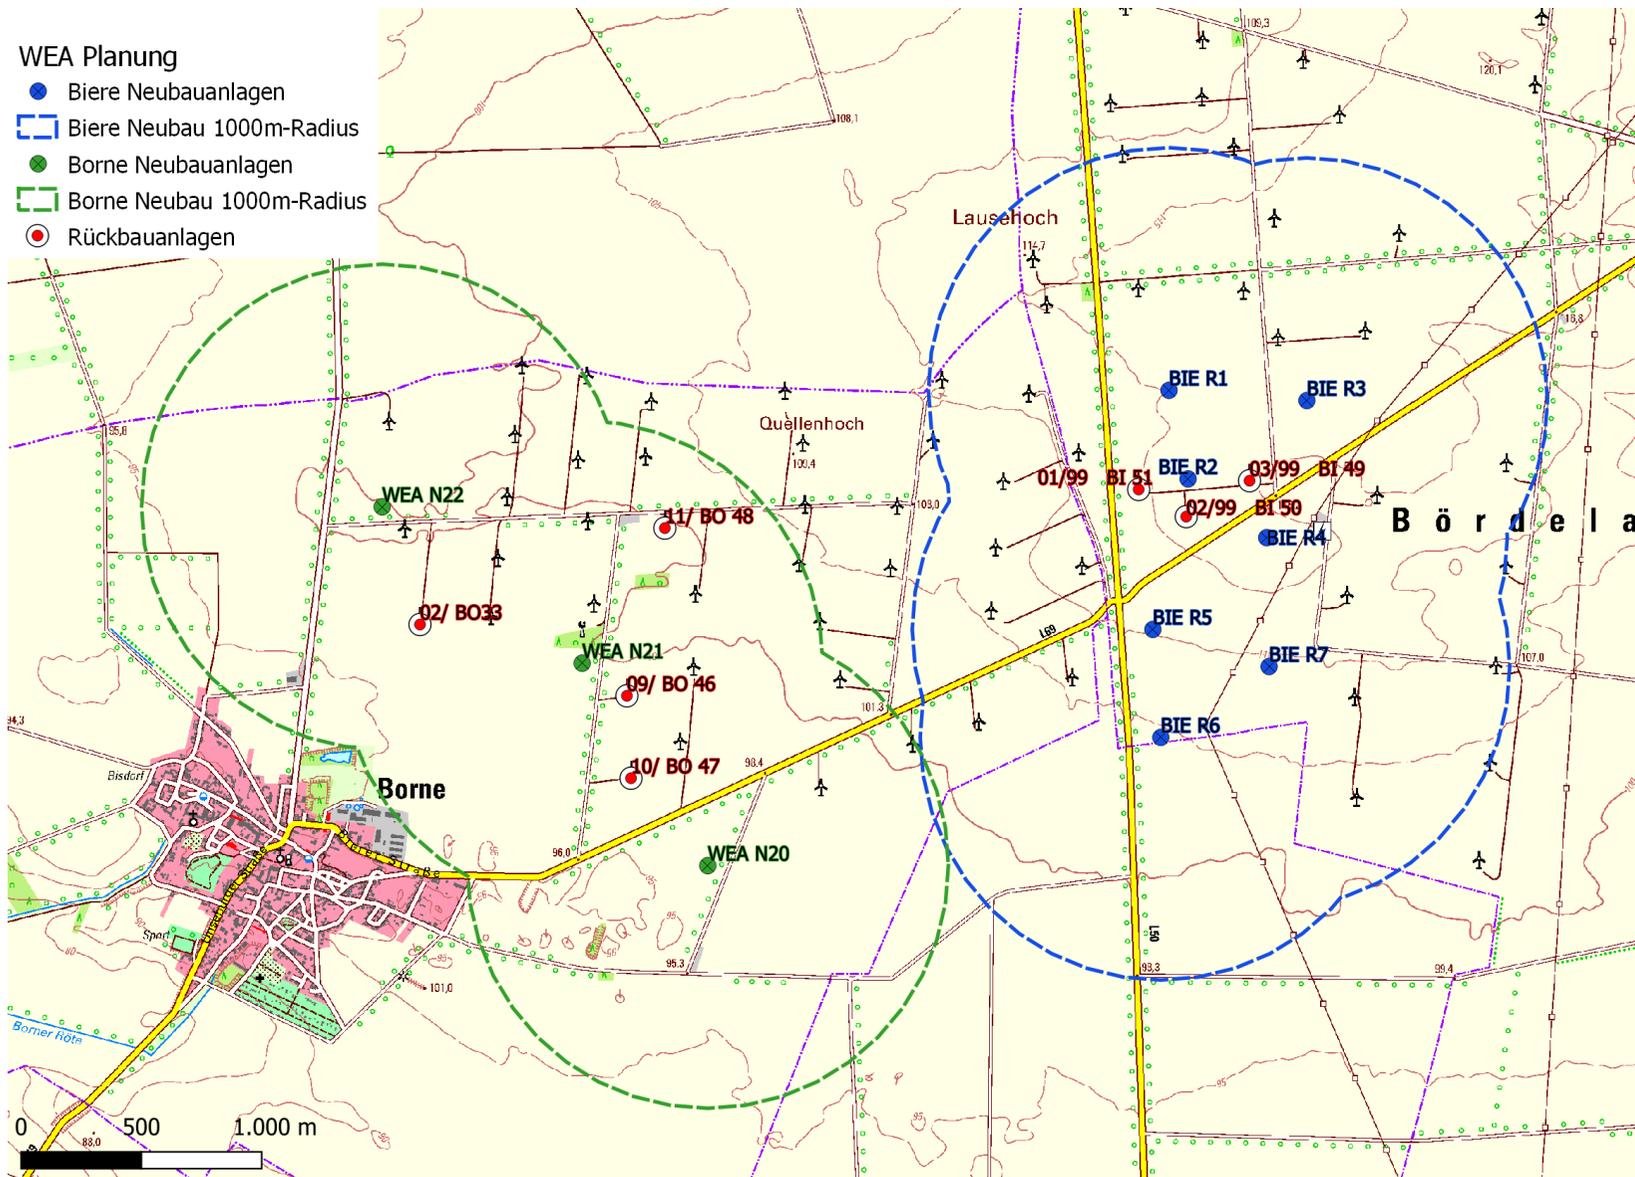
Abbildung 1: Lage und Bezeichnung der geplanten Neubau- und Rückbau-WEA (vgl. Tabelle 1).

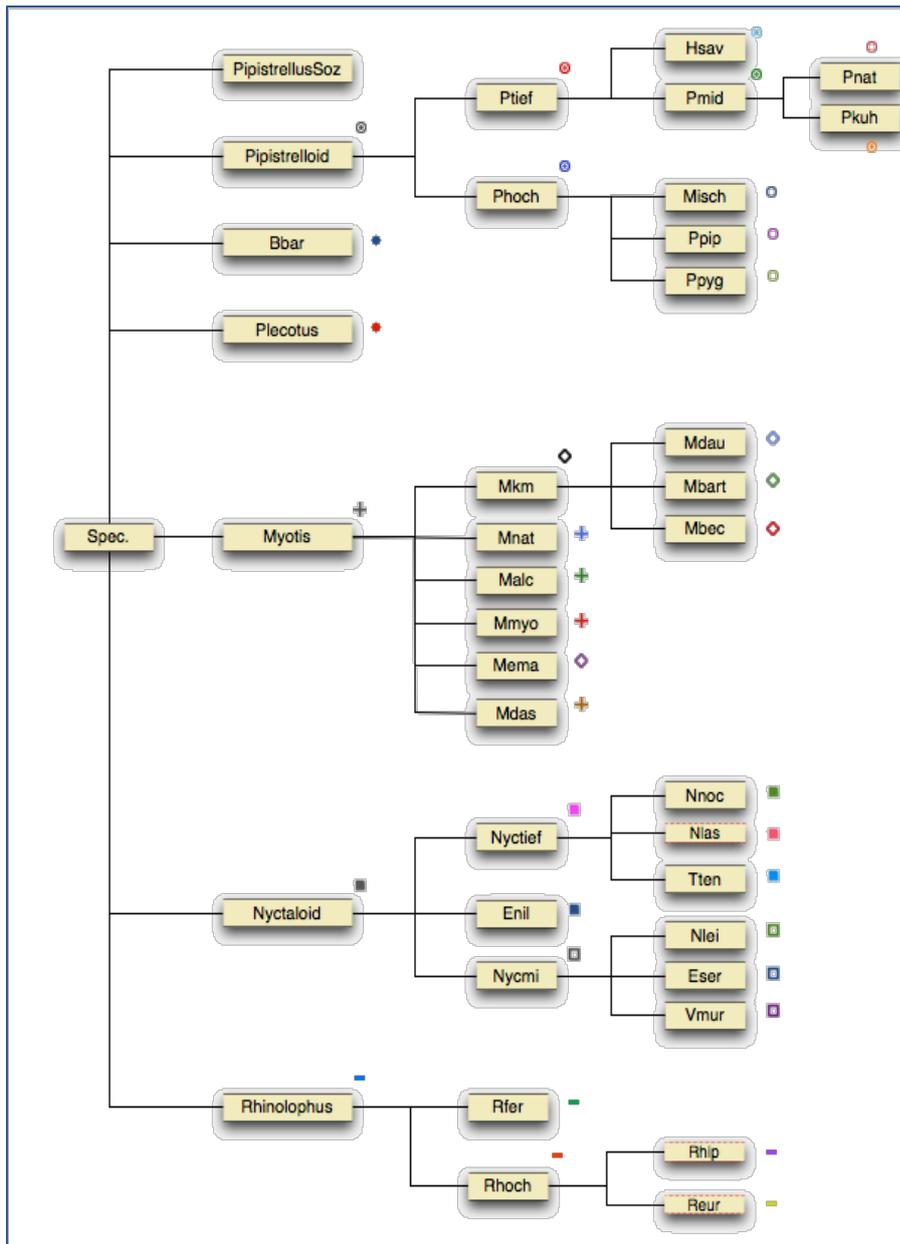
Der Batcorder erfasst akustisch und automatisch die Fledermausaktivität. Seine objektive Aufnahmesteuerung und kalibrierte Empfindlichkeit ermöglichen die systematische Erfassung von Fledermäusen. Die Rufsequenzen werden mit hoher Qualität digital (500 kHz und 16 bit) auf einer auswechselbaren SDHC-Karte gespeichert. Die gespeicherten Rufsequenzen werden anschließend am Computer über die Programme bcAdmin und batIdent ausgewertet. Die Arterkennung basiert auf durch den Hersteller ermittelten Messwerten, die mittels des randomForest Verfahrens den Arten zugeordnet werden. Die so vorgenommene Analyse ist vollkommen objektiv und reproduzierbar und das Ergebnis damit vom Feldarbeiter bzw. Bearbeiter unabhängig. Außerdem ermöglicht die automatische Analyse-methode auch das sichere Erkennen seltener, dem Feldarbeiter weniger vertrauter Arten. Abbildung 2 zeigt die für batIdent verwendete Gruppierung von Arten und die maximal vier Schritte der Analyse.

Abbildung 2: Diskriminierungsbaum von batldent (<http://www.ecoobs.de/cnt-batldent.html>)

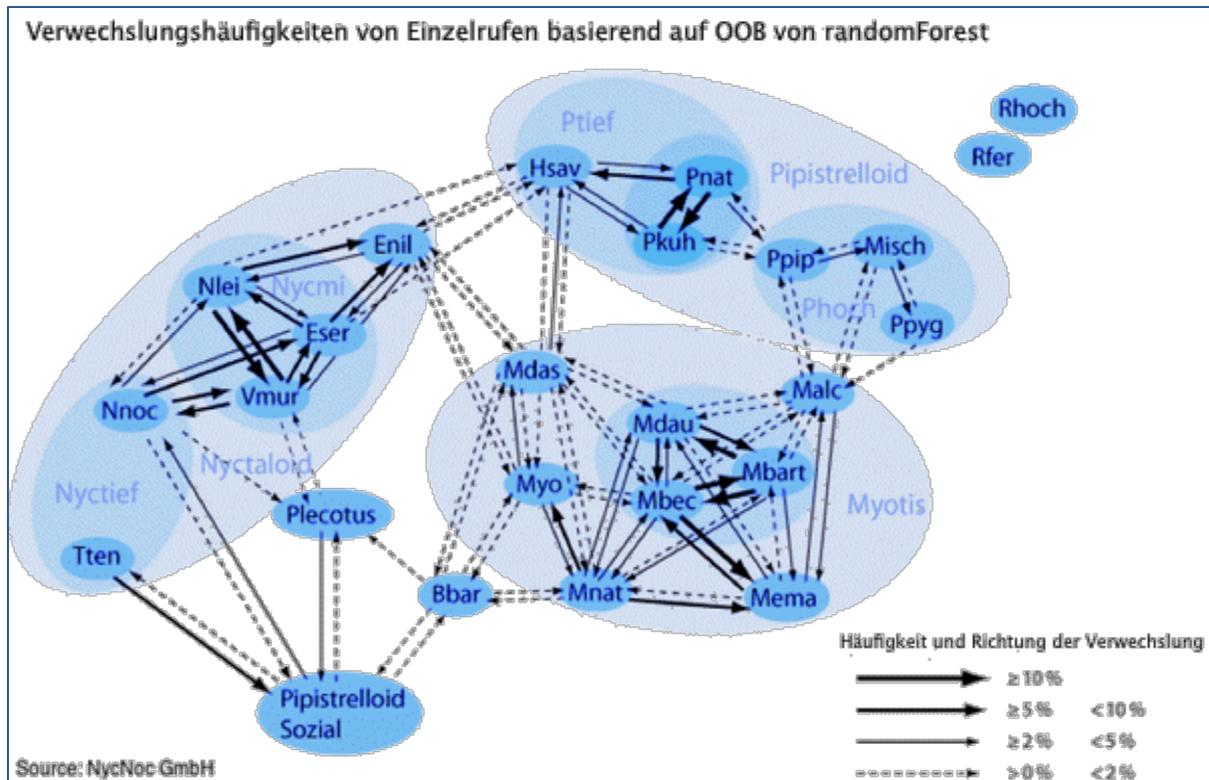
Trotz etwa 600 Trainingsrufen je Art, die in batldent eingegangen sind, treten Verwechslungen von Arten auf. Dies liegt begründet in der Tatsache, dass die Rufrepertoires innerhalb von Gattungen, aber auch zwischen Gattungen sehr ähnlich sein können. Abbildung 3 zeigt die sogenannten *out of bag* Fehler, die bei der Analyse von Einzelrufen mit randomForest auftreten.

Abbildung 3: Häufigkeit und Richtung der Fehlbestimmungen in batIdent (<http://www.ecoobs.de/cnt-batIdent.html>)

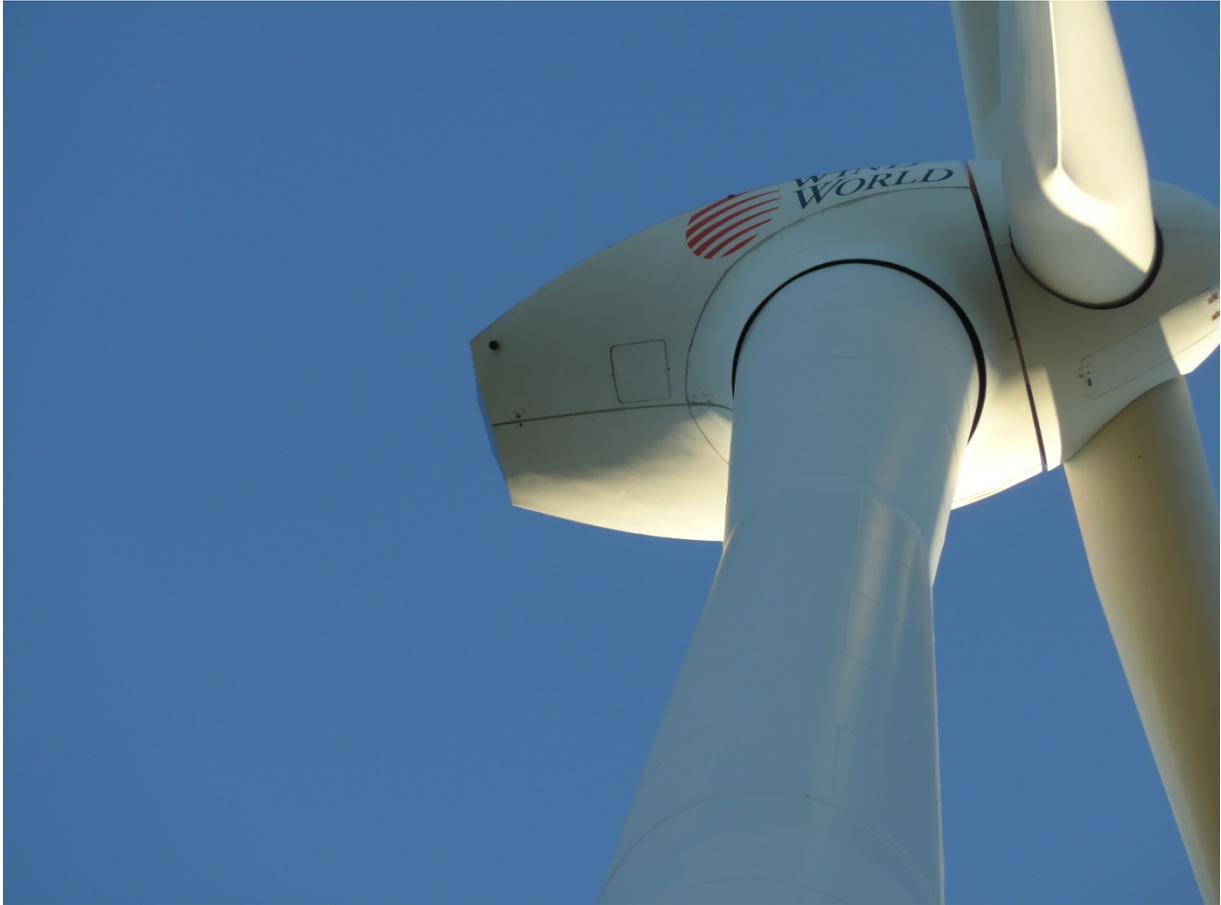
*Abbildung 4: Installiertes Gondelmonitoring in einer der Windworld-Anlagen. Der schwarze Punkt am linken Ende der Gondel ist das Mikrofon.*

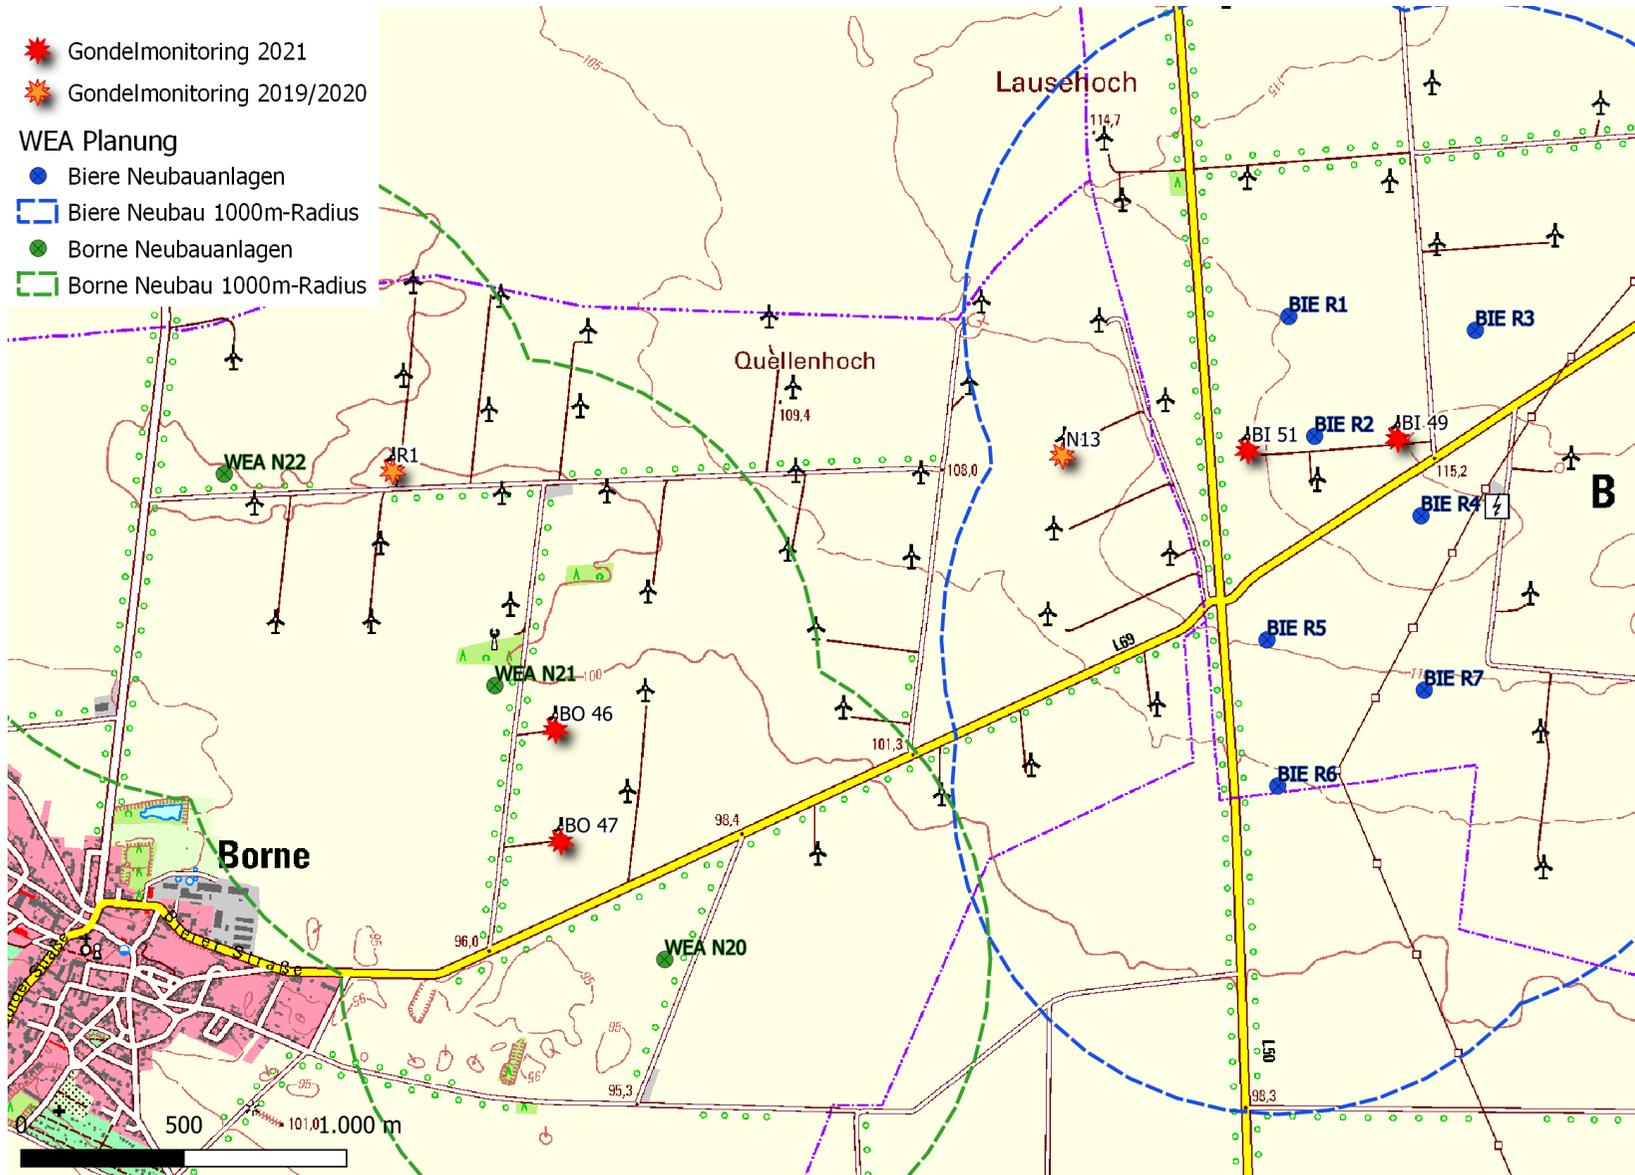
Abbildung 5: Lage und Kurzbezeichnung der WEA, die mit einem Gondelmonitoring ausgestattet wurden.

Hierfür wurden die zwei WEA 09/BO 46 und 10/BO 47 im Park Borne und die 01/99 BI 51 sowie 03/99 im Park Biere ausgewählt. Somit wurde sowohl die Bierer als auch die Borner Seite des Parks mit je 2 WEA beprobt (Abbildung 5). Noch vor dem Scoping-Termin, als sich die Planungen zum Projekt bereits abzeichneten, hat die Antragstellerin in Eigeninitiative ein Gondelmonitoring an ihren WEA im Park Borne durchgeführt. In diesem Rahmen wurde an der WEA R1 im Jahr 2019 und 2020 sowie an der WEA N13 im Jahr 2020 erfasst (Abbildung 5). Diese Daten stehen nun ebenfalls zur Verfügung und werden hier mitausgewertet. Bei der R1 und der N13 handelt es sich um Anlagen vom Typ Enercon E-82 mit einer Nabenhöhe von 138 m. In Bezug auf die Höhe sind sie somit besser mit den geplanten WEA vergleichbar.

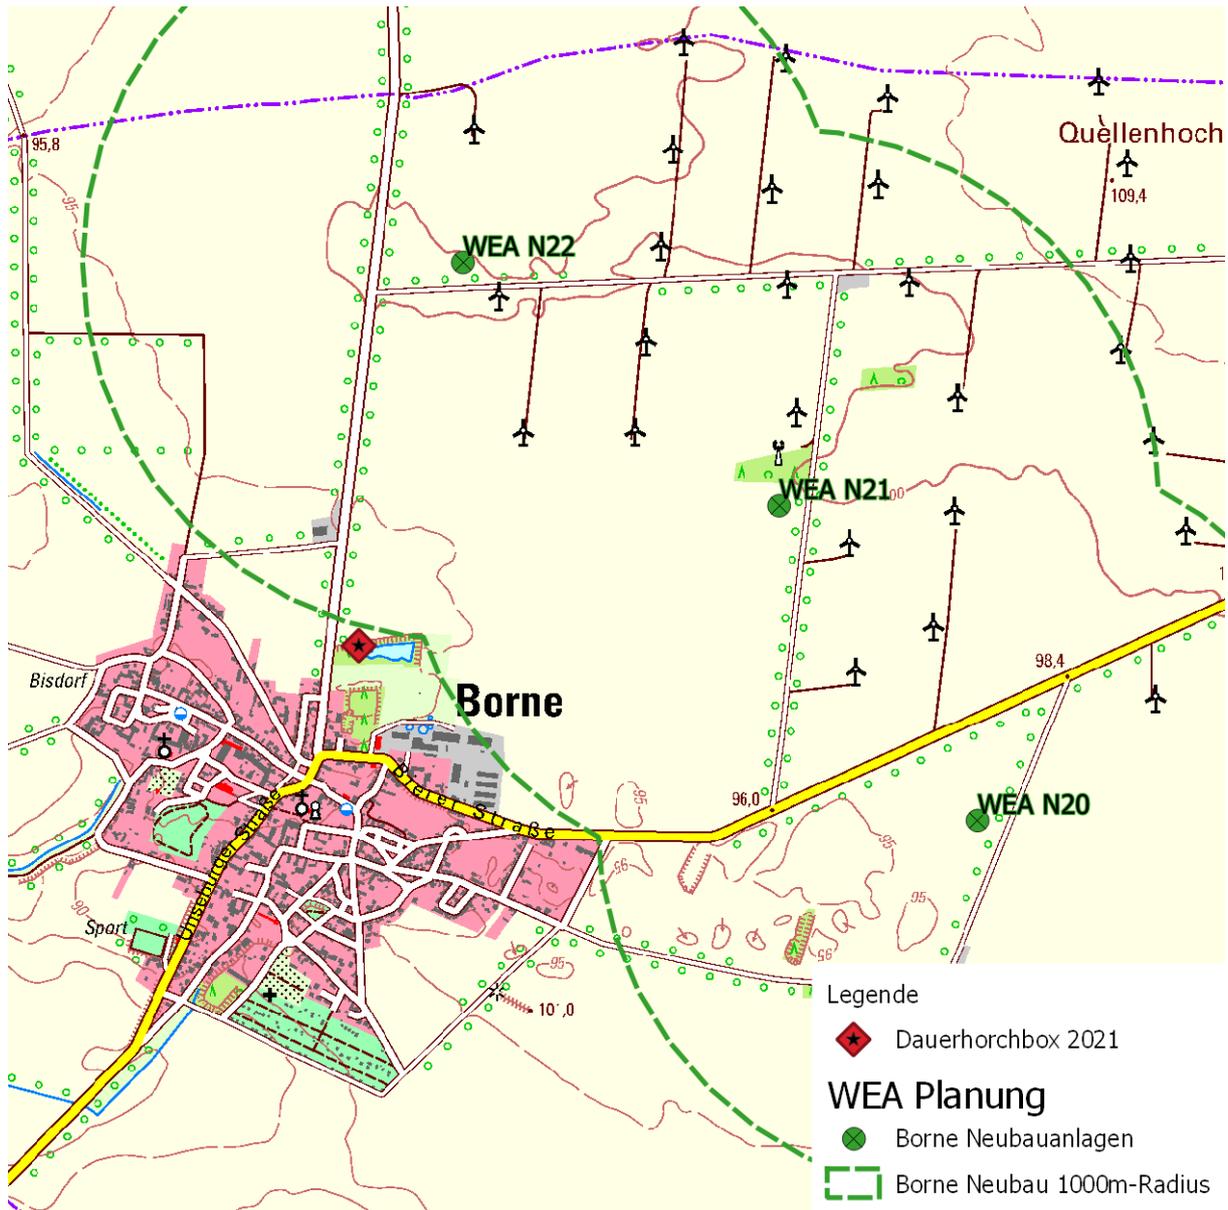
Abbildung 6: Standort der Dauererfassung am Teich bei Borne.

Als Erfassungsstelle wurde in Absprache mit der UNB der Teich „Steinkuhle“ nördlich von Borne gewählt. Dieser Restsee eines Steinbruchs stellt das größte Gewässer in der Nähe des Untersuchungsgebietes dar, auch wenn er mit knapp 4.000 m<sup>2</sup> nicht sehr groß ist. Die Dauererfassung am Boden erfolgte mit einem Batcorder 3.0. Das Gerät wurde ohne Boxerweiterung betrieben, da der Teich stark von Menschen zum Erholen, Baden und Feiern frequentiert wird und daher ein möglichst gut verstecktes Gerät wichtig war. Speicherkarte und Akku wurden mindestens zweiwöchentlich gewechselt. Das Gerät wurde am 29.03.21 platziert und bis zum 26.10. betrieben. Aufgrund von Speicherkartenfehlern kam es zu einigen Ausfalltagen, die aber insgesamt die Bewertung der Fledermausaktivität am Standort nicht beeinträchtigen.

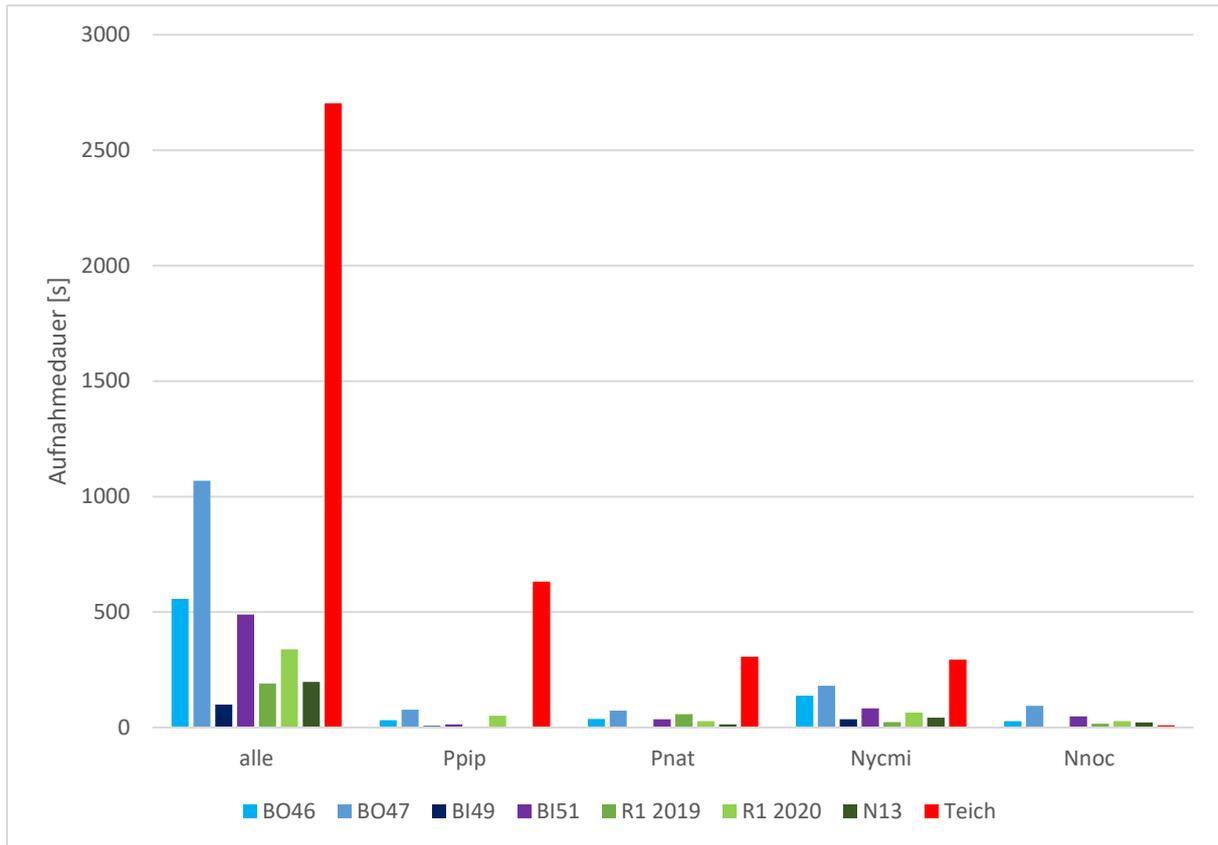
Abbildung 7: Vergleich der Fledermausaktivität aller Arten und der einzelnen Arten(gruppen) an den verschiedenen Standorten. Grafische Darstellung der Daten aus Tabelle 6.

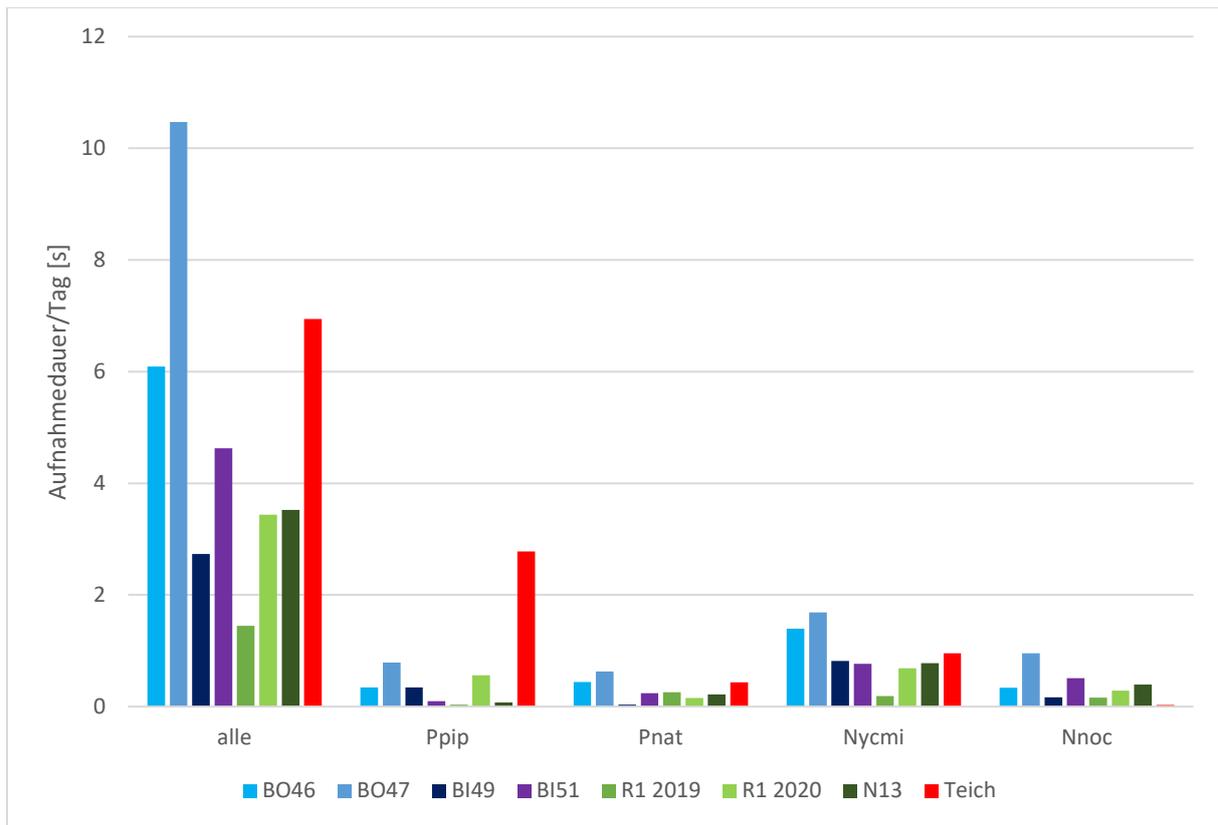
Abbildung 8: Vergleich der Aufnahmedauer pro Tag aller Fledermäuse und der einzelnen Arten(gruppen) an den verschiedenen Standorten. Daten aus Tabelle 7.

Um eine bessere Vergleichbarkeit der Standorte untereinander zu erreichen, wurde die Aufnahmedauer pro Erfassungstag im Hauptaktivitätszeitraum vom 01.07. – 30.09. berechnet (Tabelle 7). Dadurch werden die Standorte mit weniger erfassten Nächten aufgewertet. Die insgesamt höchste Aktivität ist bei dieser Betrachtungsweise nicht mehr am Teich, denn die stärkste Aktivität fand dort erst im Oktober statt, sondern an der WEA BO 47. Der Teich liegt nur auf dem zweiten Platz, knapp vor der WEA BI 51. Die WEA BI 49 weist trotz des Ausgleiches der fehlenden Erfassungstage immer noch die zweitniedrigste Aktivität auf. Aufgrund der geringen Anzahl Erfassungstage in diesem Zeitraum weist die Hochrechnung bei ihr eine sehr hohe Unsicherheit auf. Es fiel dort nicht ein Tag mit besonders hoher Aktivität, wie sie bei den anderen WEA auftraten, in den erfassten Zeitraum. Tatsächlich ist für die Anlage BI 49 daher mit einer etwas höheren Aktivität zu rechnen als in Tabelle 7 abgebildet. Abgesehen von der unsicheren BI 49 war die Aktivität an der R1 und N13 niedriger als an den alten Bestandsanlagen. An der R1, wo die Jahre 2019 und 2020 verglichen werden können, ist außerdem gut die Schwankung zwischen den Jahren erkennbar. 2019 war die Gesamtaktivität nur etwa halb so hoch wie 2020, was vor allem auf geringere Zwergfledermausaktivität zurückgeführt werden kann.

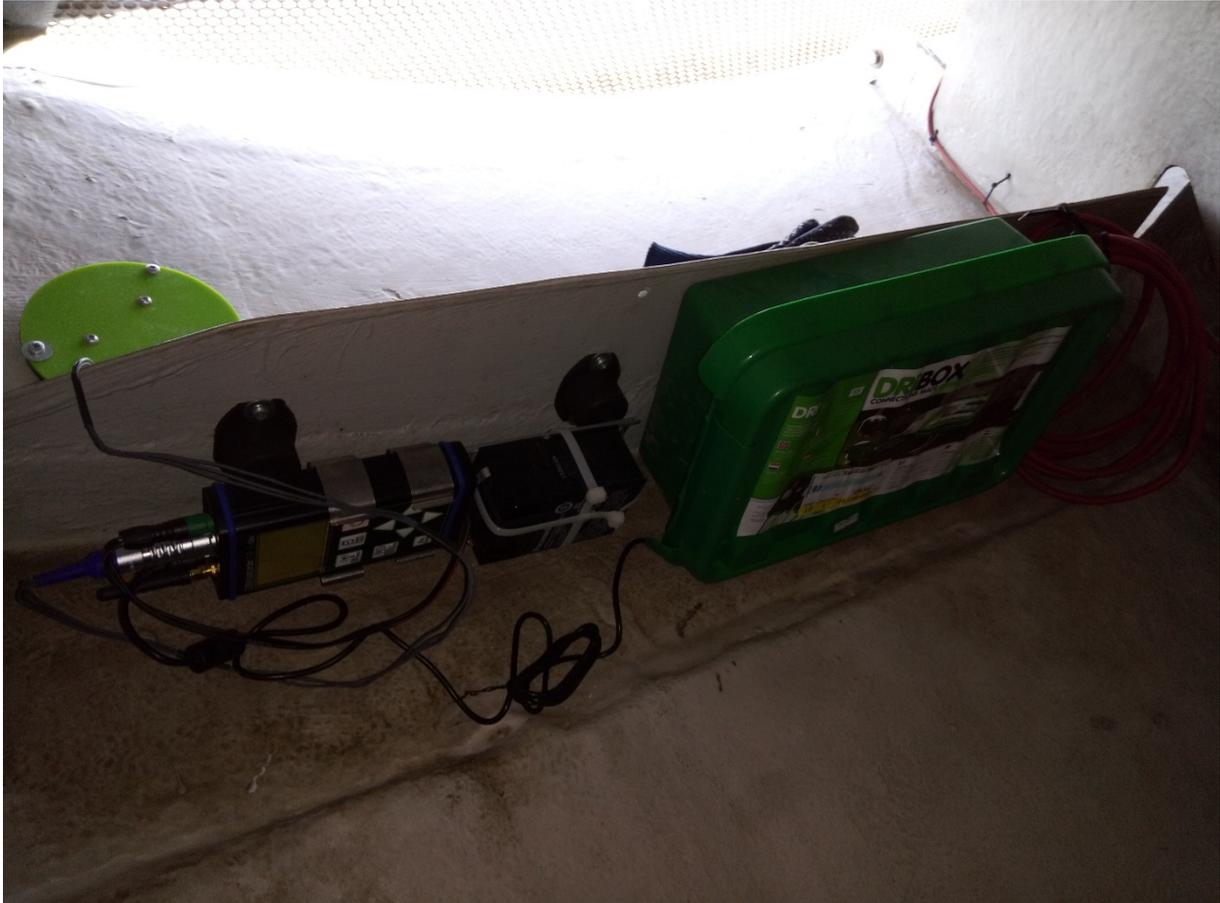
möglichen Quartiereinflug hielten. Die Öffnung ist aber vergittert, sodass kein Einflug in die Gondel möglich ist.

Abbildung 9: Vergitterte Öffnung am Gondelende bei den Windworld-Anlagen. Im Vordergrund das installierte Batcorder-System.

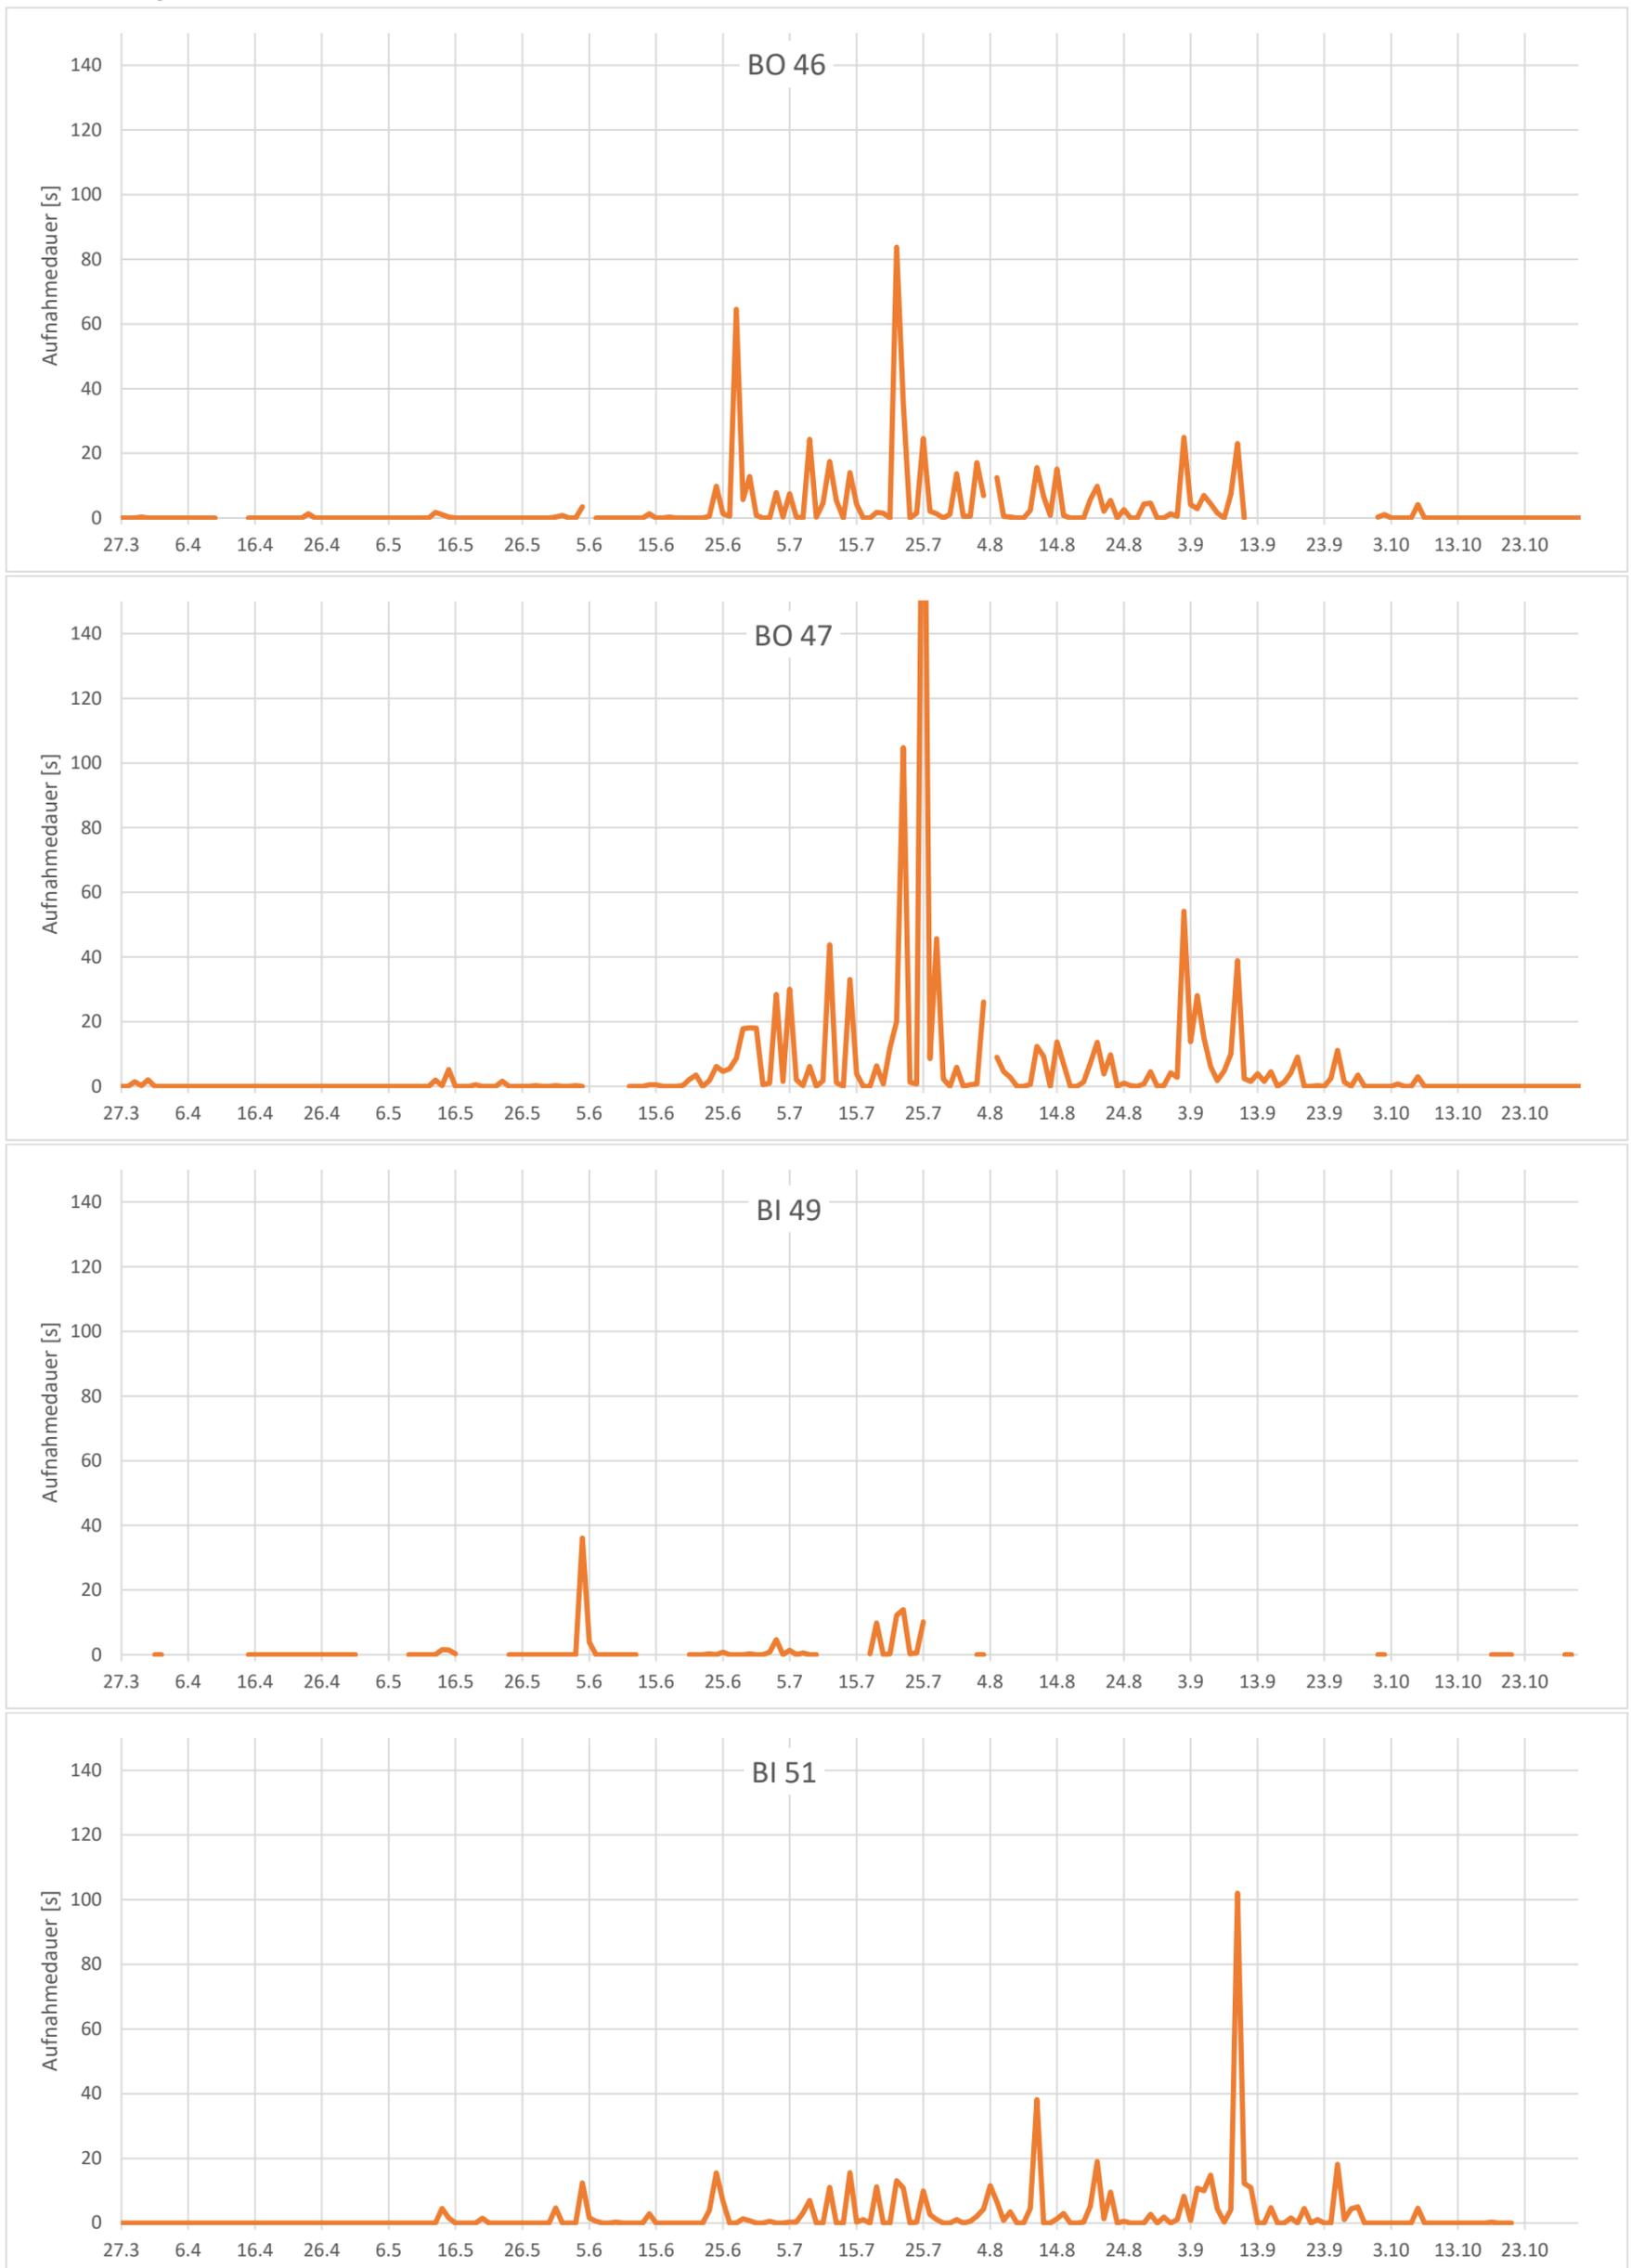
Abbildung 10: Verlauf der täglichen Aufnahmedauer über die Saison hinweg an den vier 2021 untersuchten WEA. Ein Datenpunkt bei BO 47 am 25.07. liegt mit 245 s außerhalb der Skala.

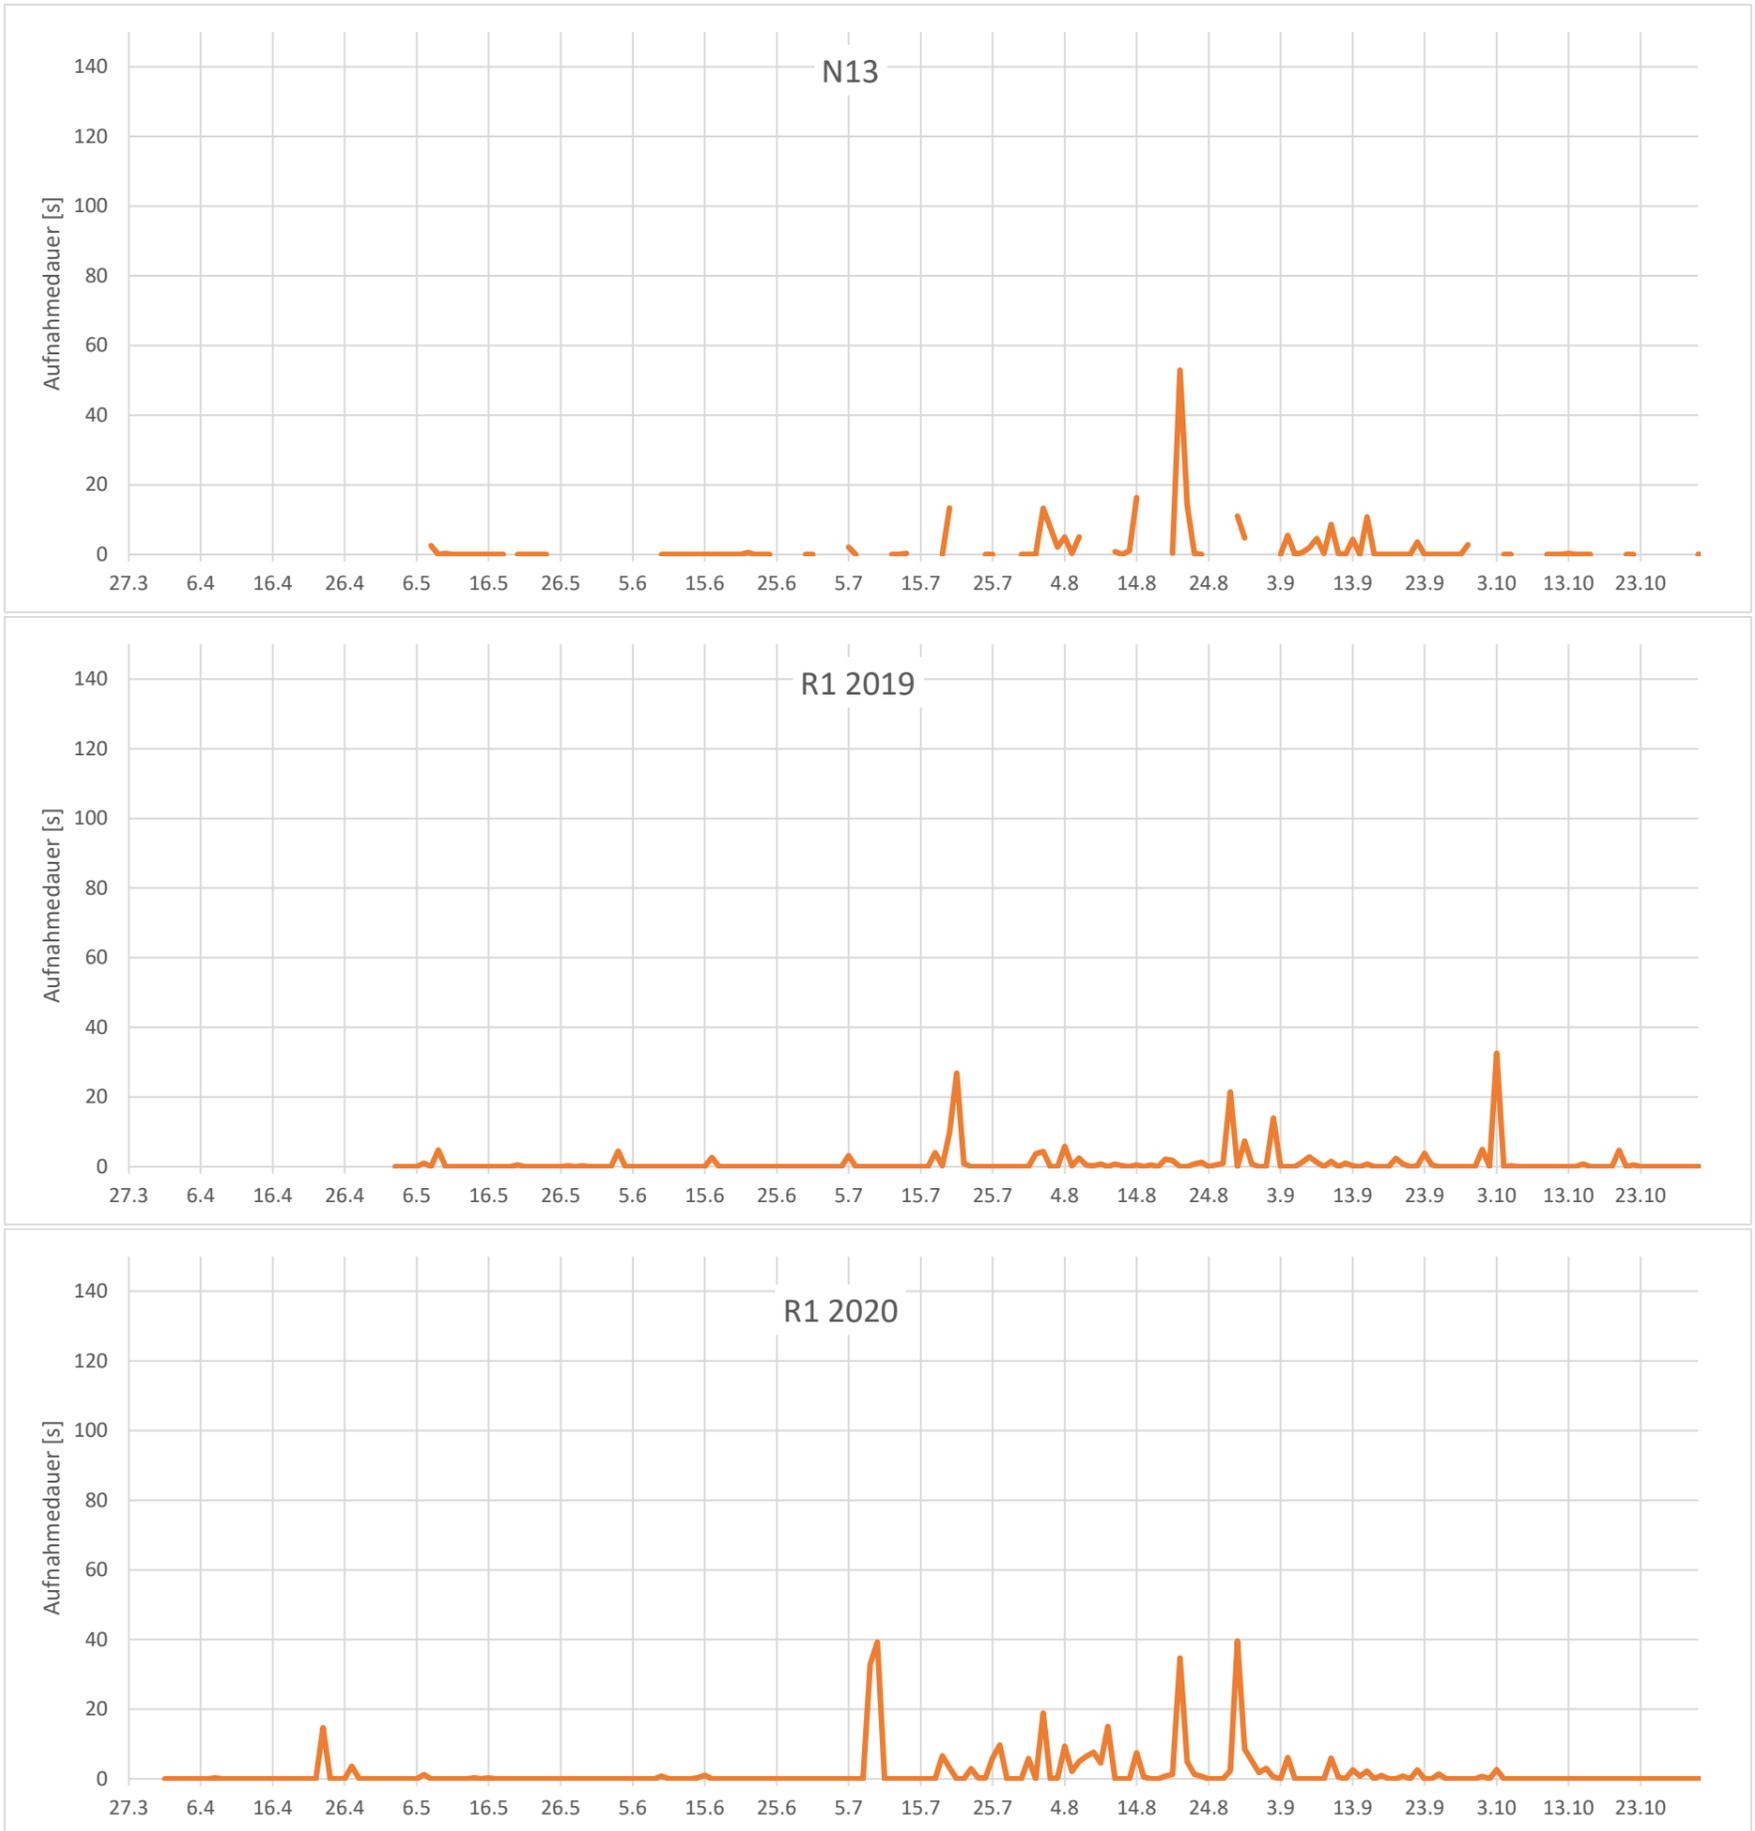
Abbildung 11: Verlauf der täglichen Aufnahmedauer über die Saison hinweg an den 2019 und 2020 untersuchten WEA.

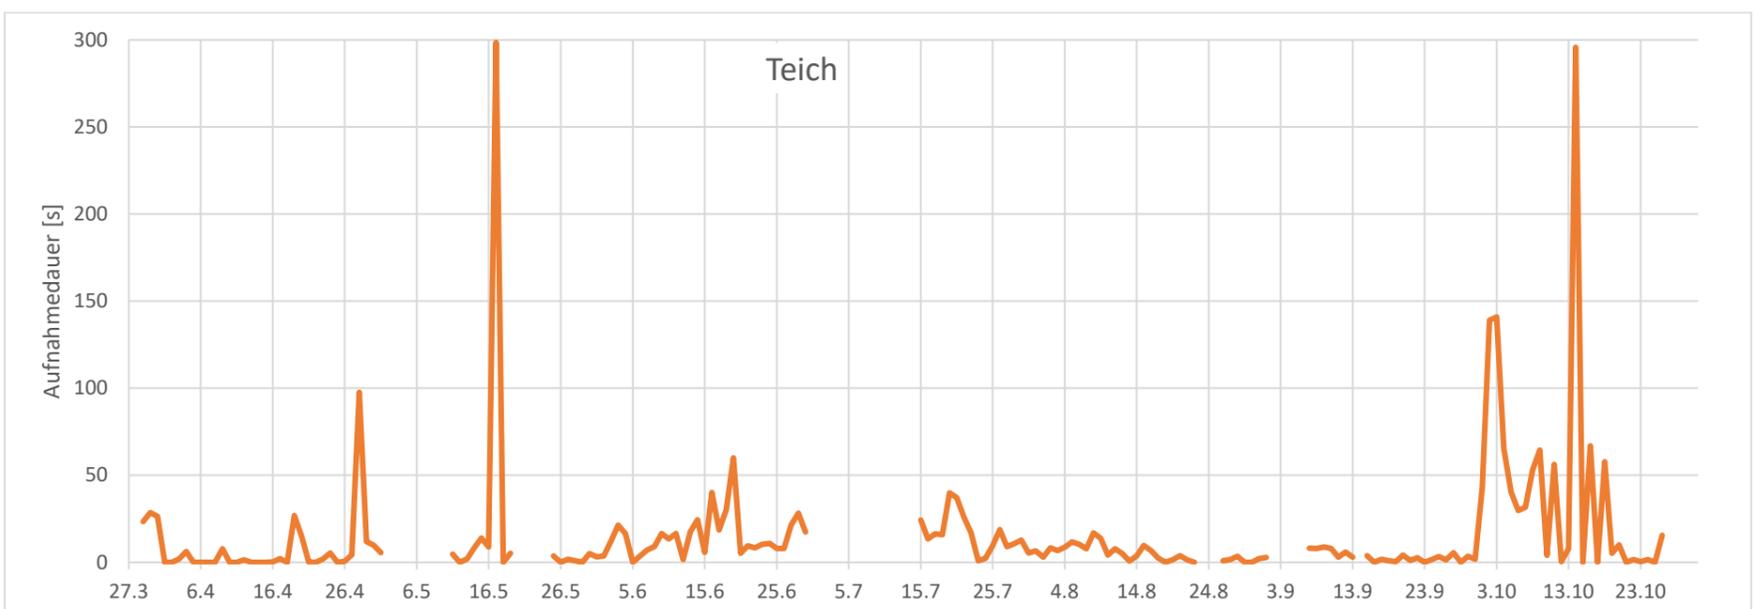
Abbildung 12: Verlauf der täglichen Aufnahmedauer über die Saison hinweg bei der Dauererfassung am Teich Steinkuhle. Achtung: andere Y-Achsenkalierung als bei Abbildung 7 und 8.
