# Untersuchung der Fledermausfauna für das Repowering im Windpark Borne und Biere

mdp GmbH & Co. WEA Borne-Ost KG

Jena, 30.03.2022

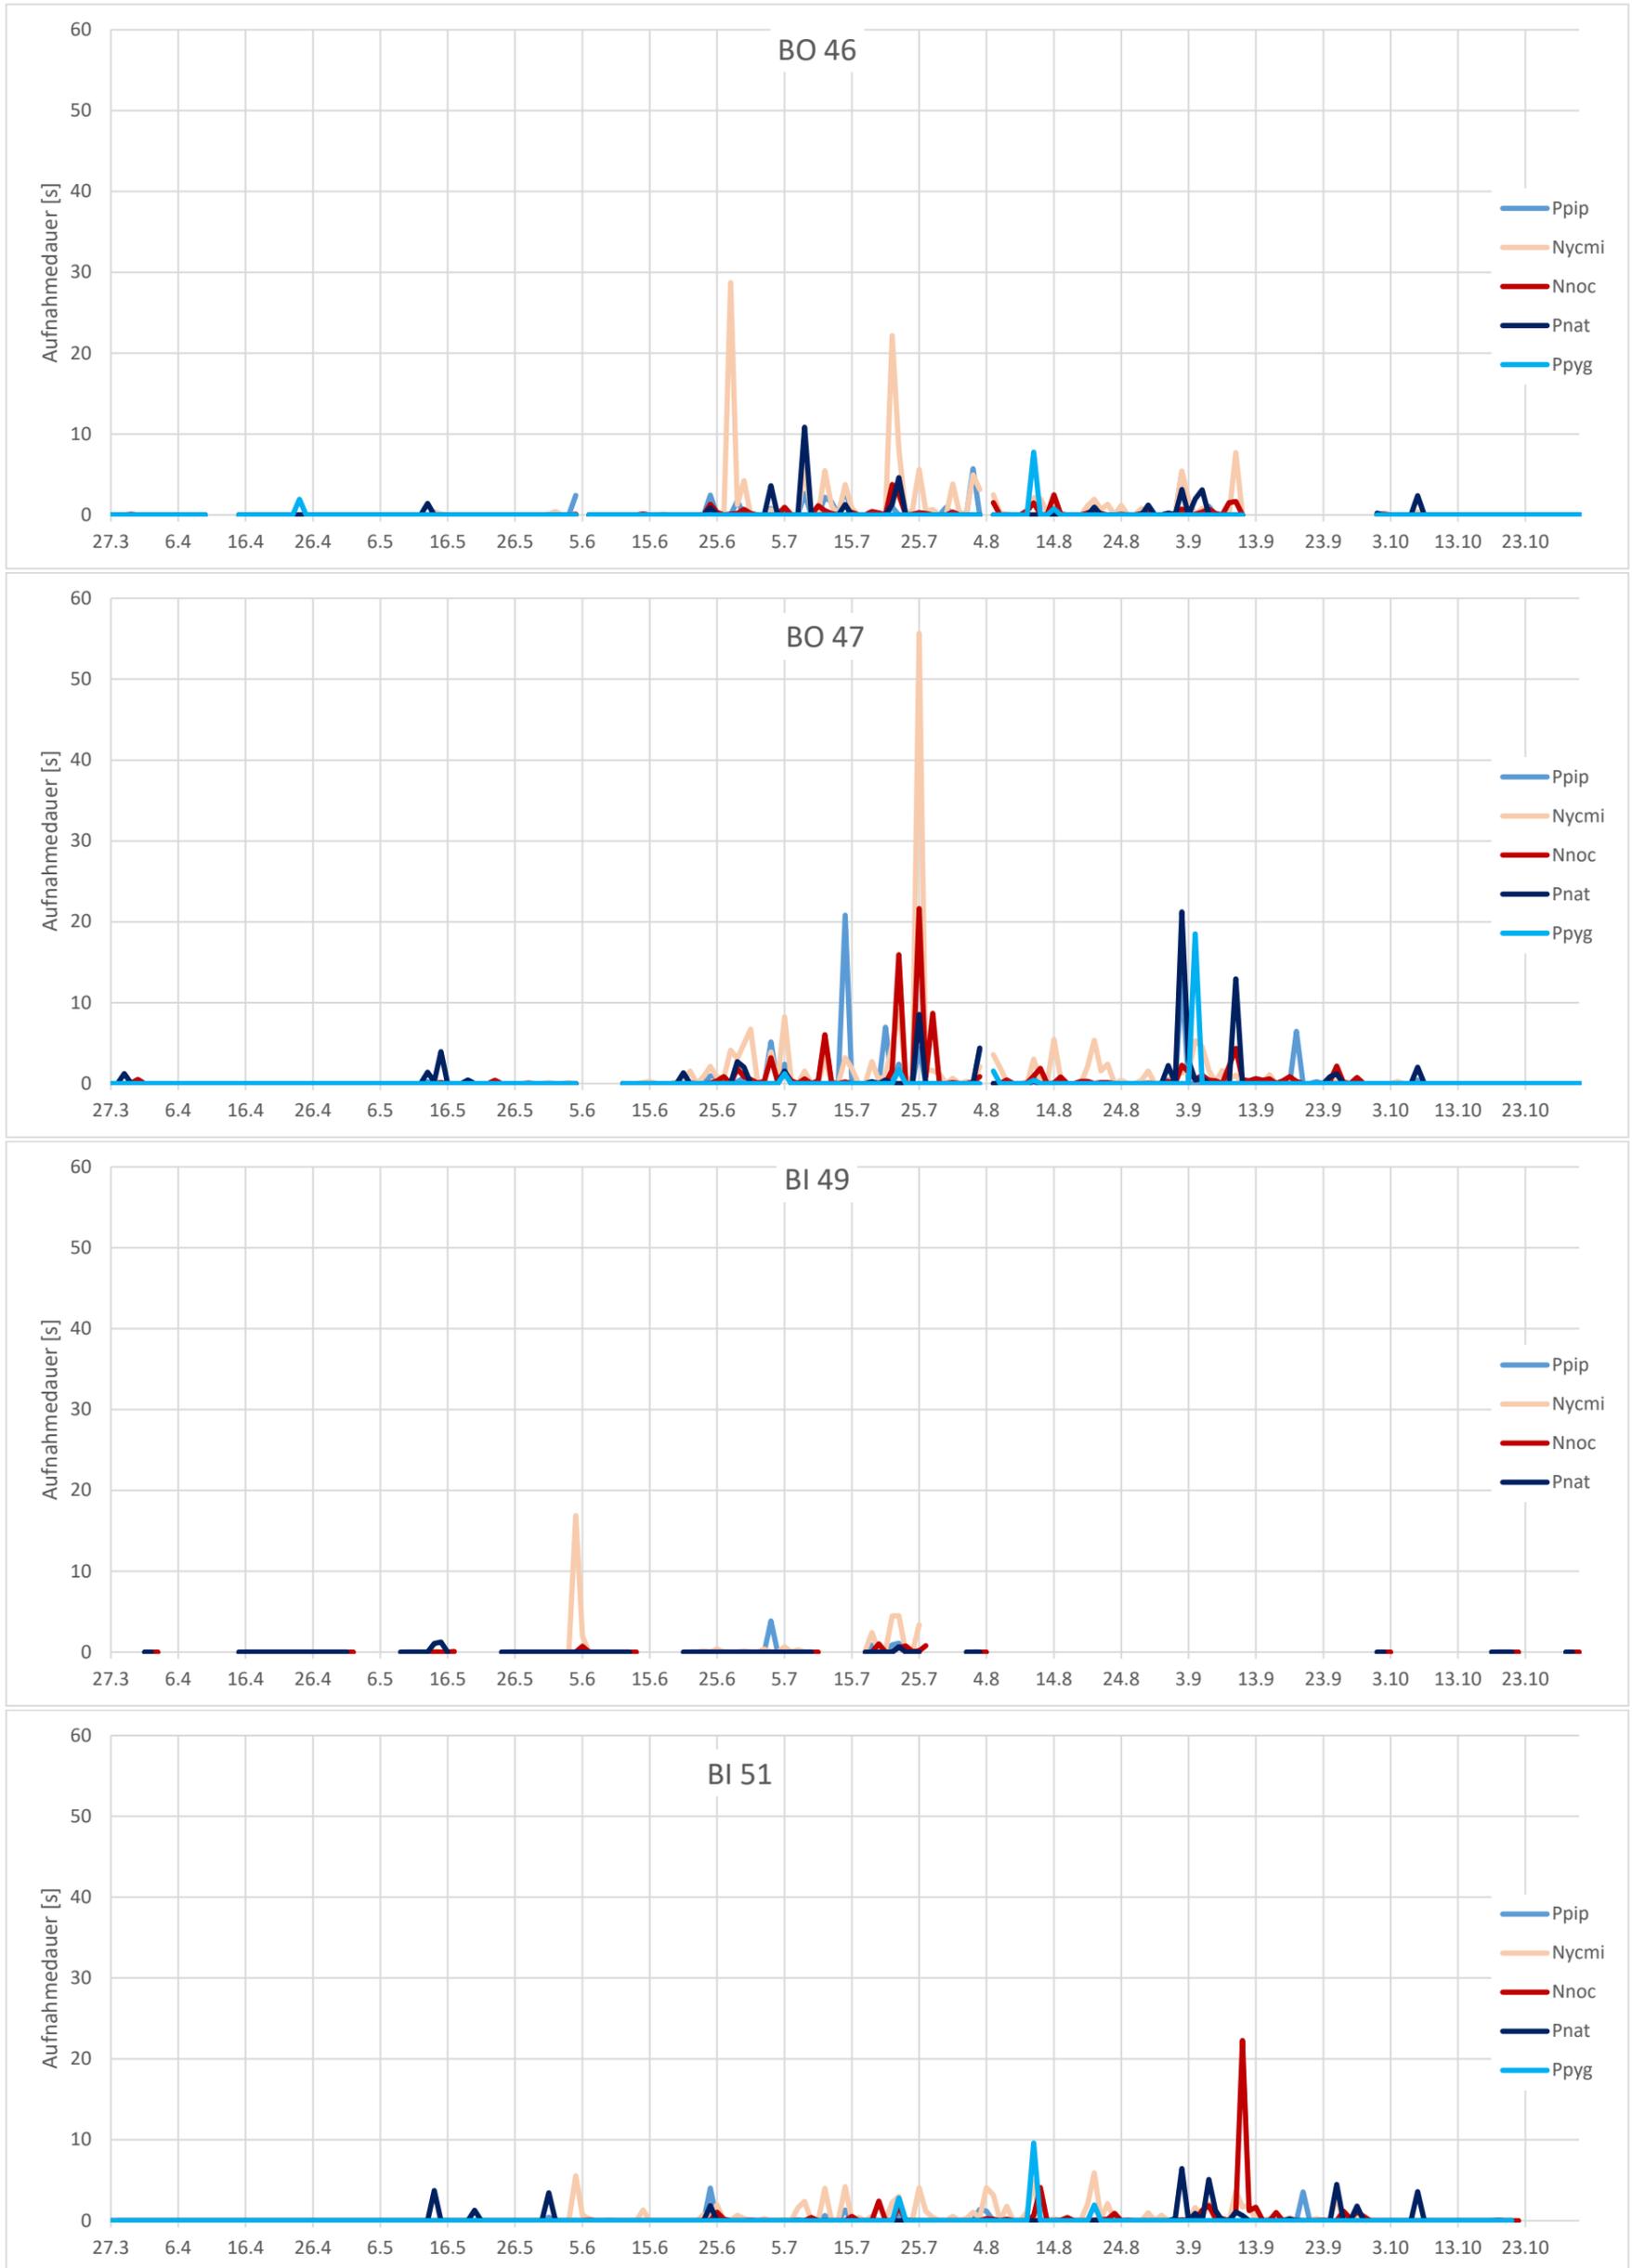
Abbildung 13: Verlauf der täglichen Aufnahmedauer (angepasst nach Tabelle 2) der verschiedenen Arten(gruppen) über die Saison hinweg an den vier 2021 untersuchten WEA.

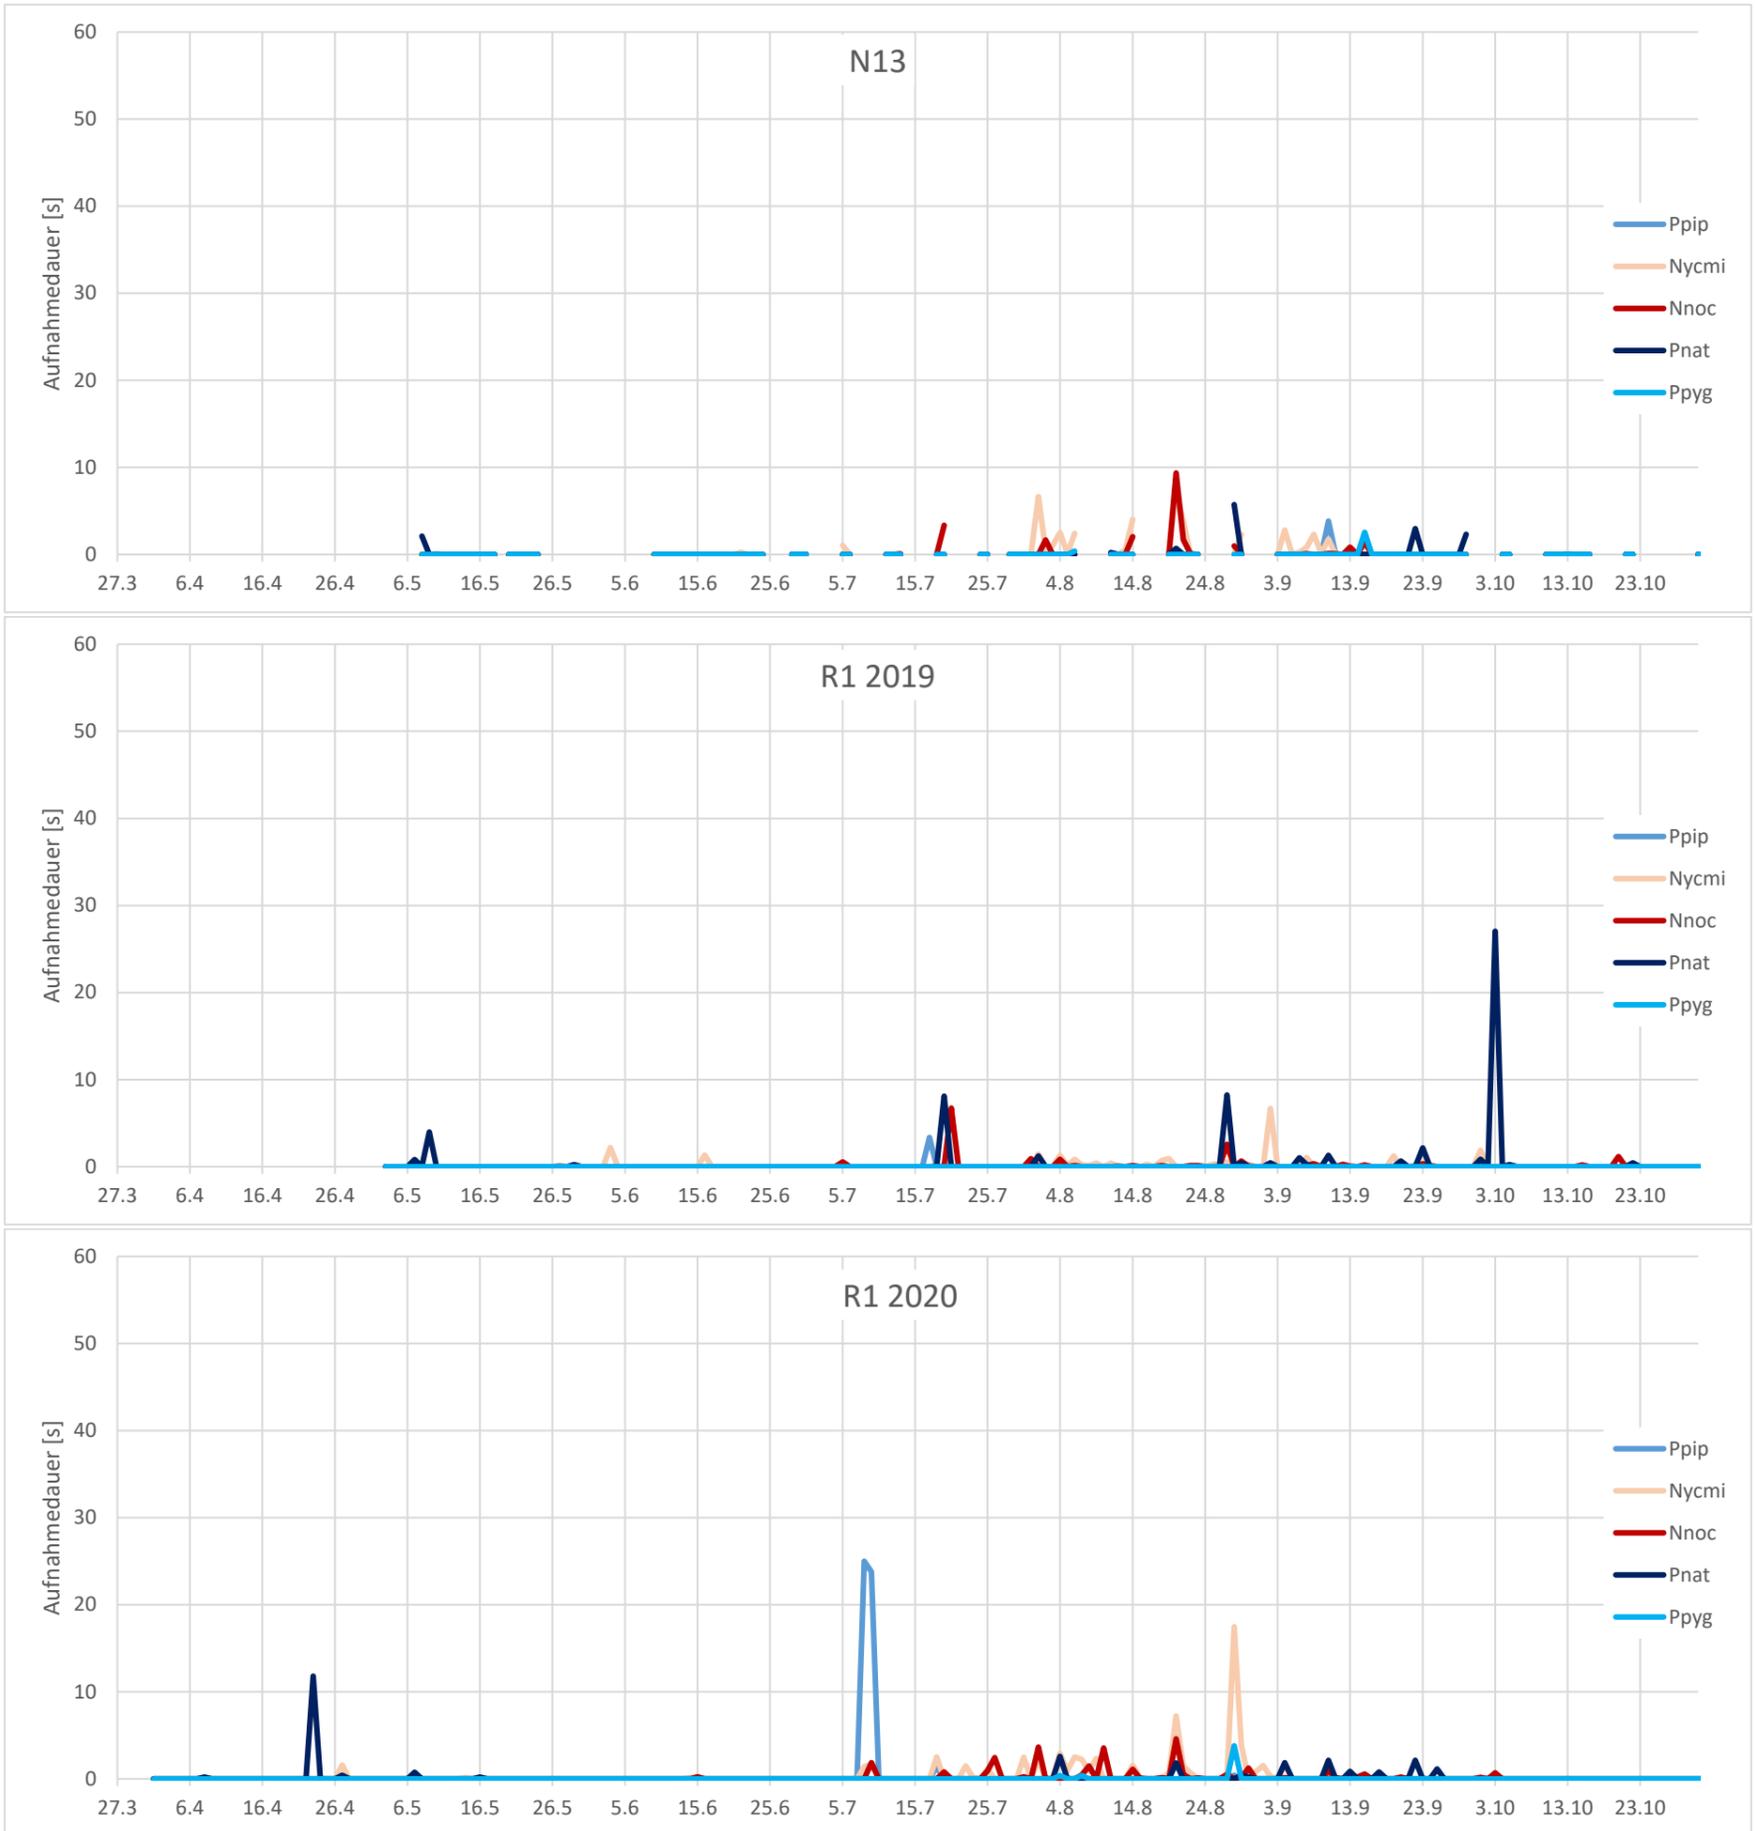
Abbildung 14: Verlauf der täglichen Aufnahmedauer (angepasst nach Tabelle 2) der verschiedenen Arten(gruppen) über die Saison hinweg an den 2019 und 2020 untersuchten WEA.

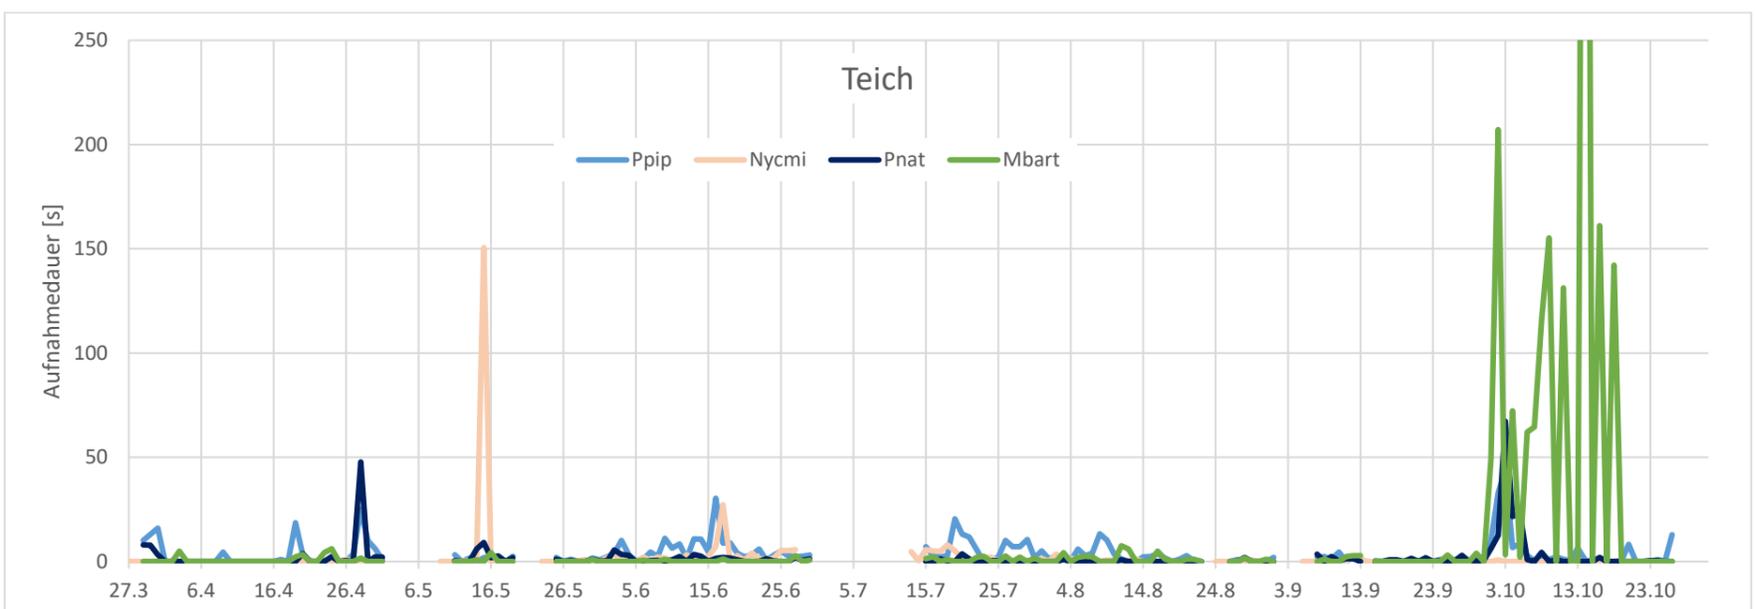
Abbildung 15: Verlauf der täglichen Aufnahmedauer (angepasst nach Tabelle 2) der verschiedenen Arten(gruppen) über die Saison hinweg am Teich Steinkuhle. Achtung: andere Y-Achsen-Skalierung als bei Abbildung 10 und Abbildung 11.

Im Gegensatz zum Gondelmonitoring lagen Aufnahmezahl und -dauer bei der Bodenerfassung am Teich wesentlich höher (Tabelle 6). Hier beschränkte sich die Aktivität auch nicht auf die Zugzeit, sondern fand das ganze Jahr über statt (Abbildung 12). Die höchsten Aktivitäten wurden dort, mit Ausnahme einer Nacht im Mai, erst im Oktober festgestellt und wurden durch eine oder mehrere ausgiebig jagende Bartfledermäuse festgestellt (Abbildung 15).

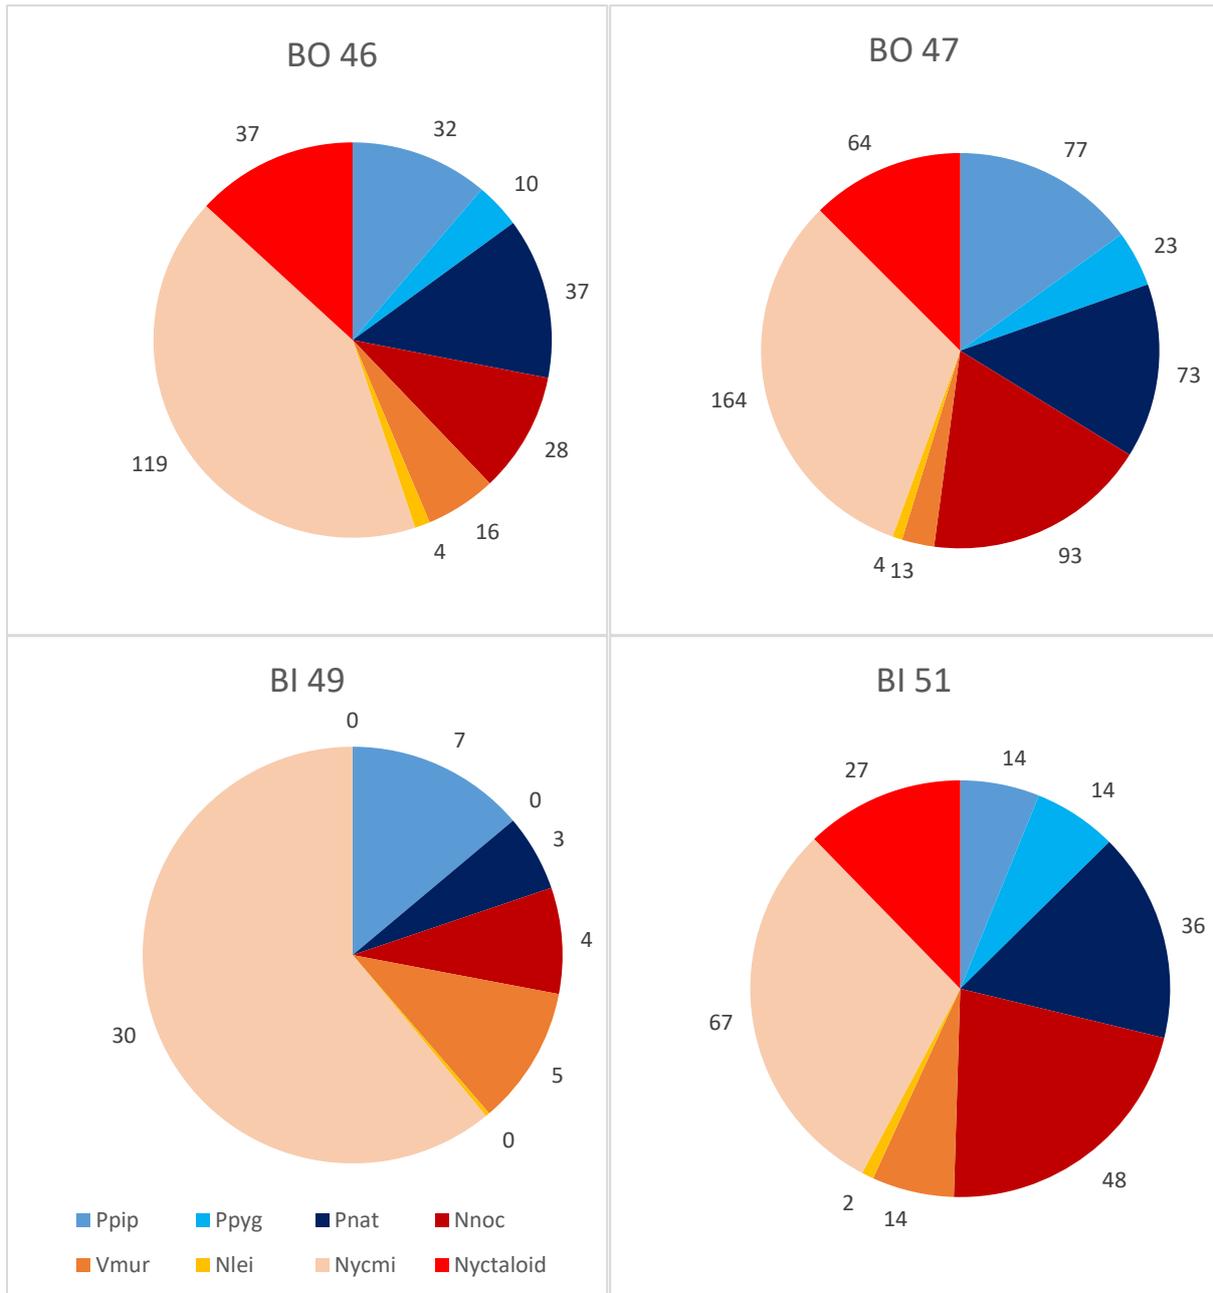
Abbildung 16: Verteilung der Gesamtaufnahmedauer an den 2021 untersuchten WEA auf die einzelnen Arten. Zu jedem Eintrag ist die absolute Aufnahmedauer in Sekunden angegeben.

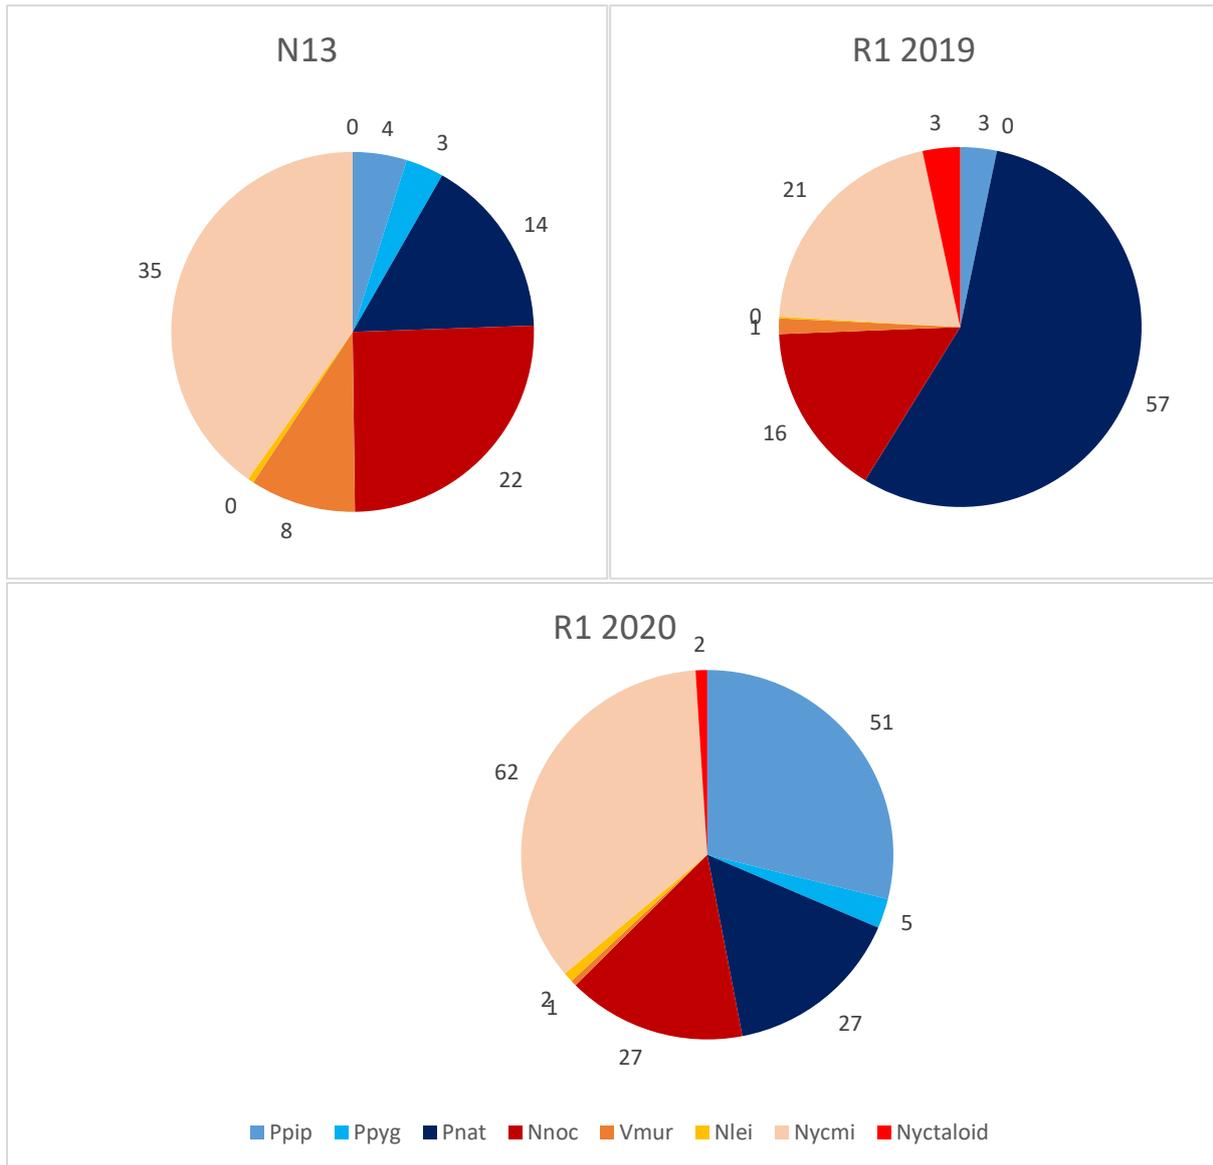
Abbildung 17: Verteilung der Gesamtaufnahmedauer an den 2019 und 2020 untersuchten WEA auf die einzelnen Arten. Zu jedem Eintrag ist die absolute Aufnahmedauer in Sekunden angegeben.

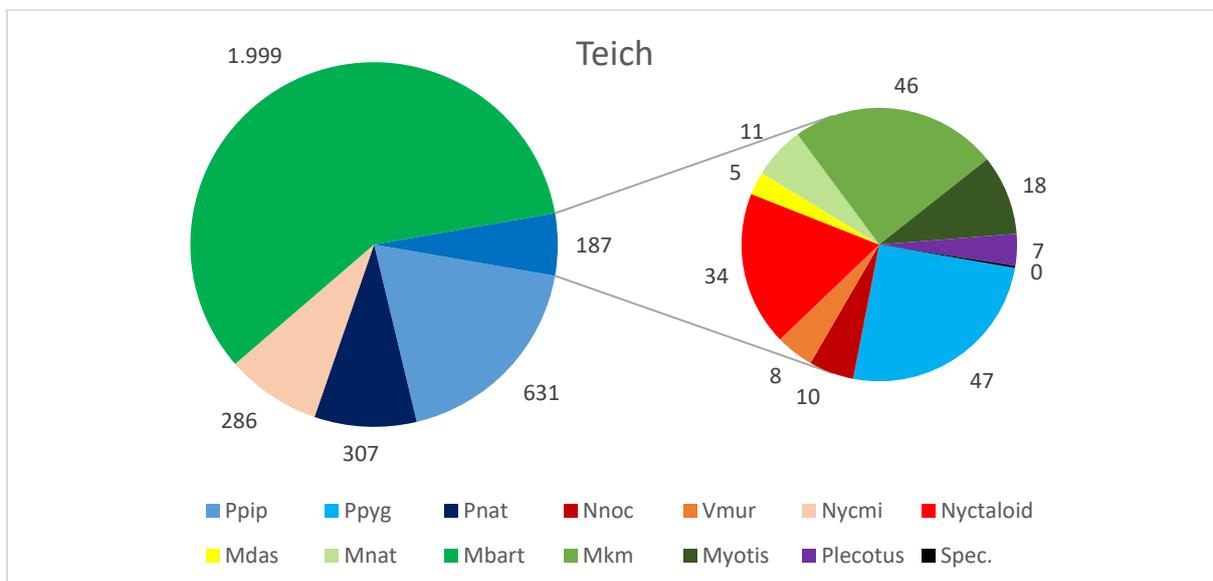
Abbildung 18: Verteilung der Gesamtaufnahmedauer am Teich Steinkuhle auf die einzelnen Arten. Zu jedem Eintrag ist die absolute Aufnahmedauer in Sekunden angegeben.

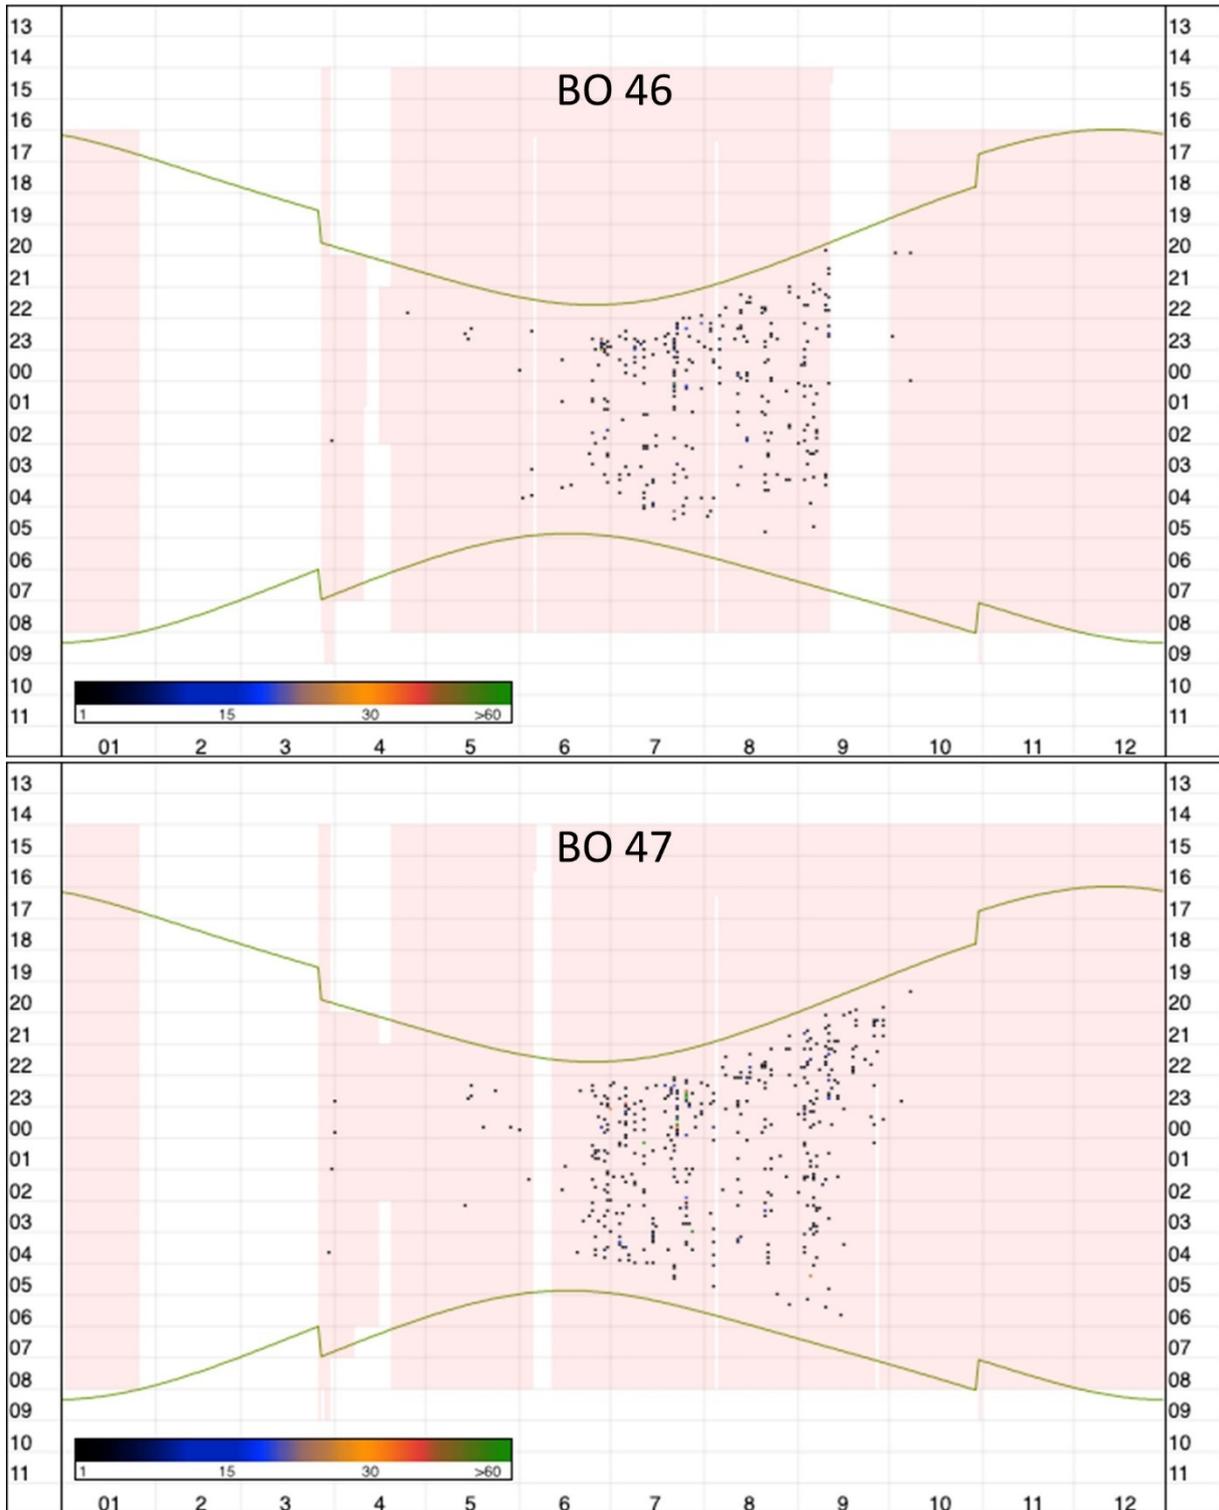
Abbildung 19: Punktdiagramm der Aktivität an WEA BO 46 oben und BO 47 unten. Jeder Punkt stellt ein 5-Minuten-Intervall mit Aufnahmen dar. Bei mehreren Aufnahmen in einem Intervall verändert sich die Farbe entsprechend der Legende. Die grünen Linien markieren Sonnenauf- und -untergang. Der rosa hinterlegte Bereich ist die Laufzeit des Gerätes.

Tabelle 3: Erfassungszeiten des Gondelmonitorings im Jahr 2021. Die Zeiten sind in Abbildung 19 und Abbildung 20 grafisch dargestellt.

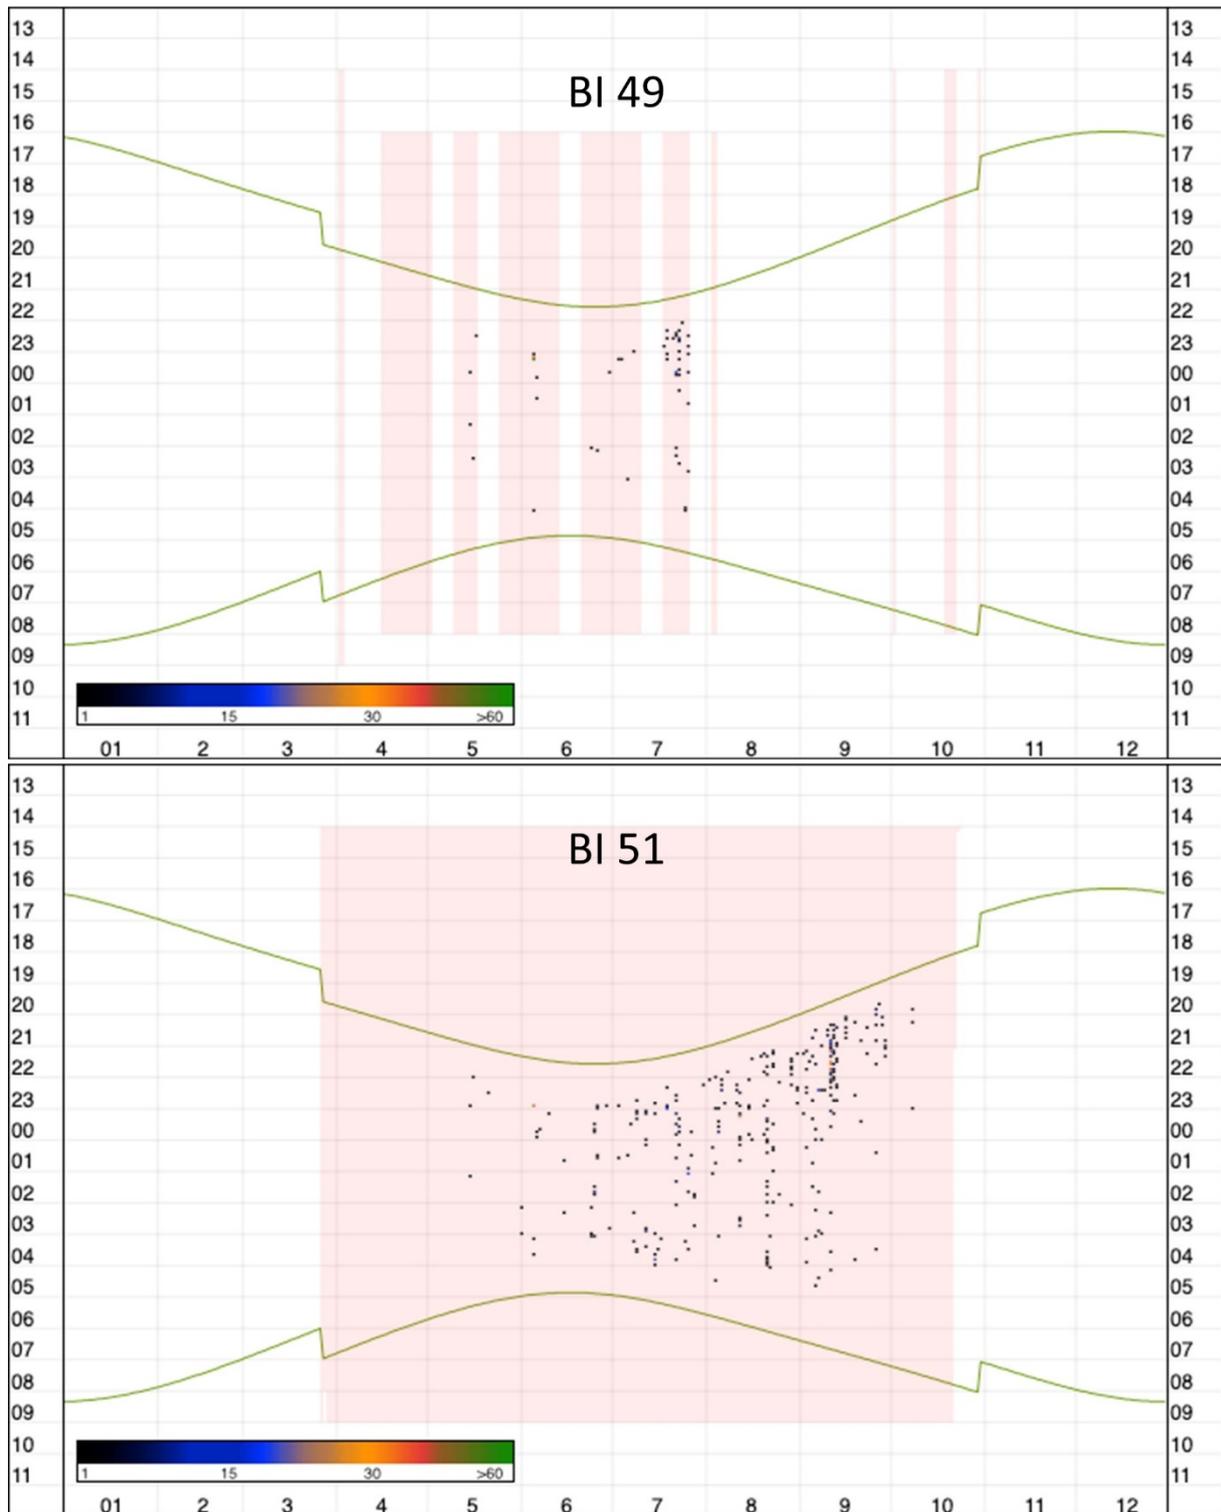
Abbildung 20: Punktdiagramm der Aktivität an WEA BI 49 oben und BI 51 unten. Jeder Punkt stellt ein 5-Minuten-Intervall mit Aufnahmen dar. Bei mehreren Aufnahmen in einem Intervall verändert sich die Farbe entsprechend der Legende. Die grünen Linien markieren Sonnenauf- und -untergang. Der rosa hinterlegte Bereich ist die Laufzeit des Gerätes.

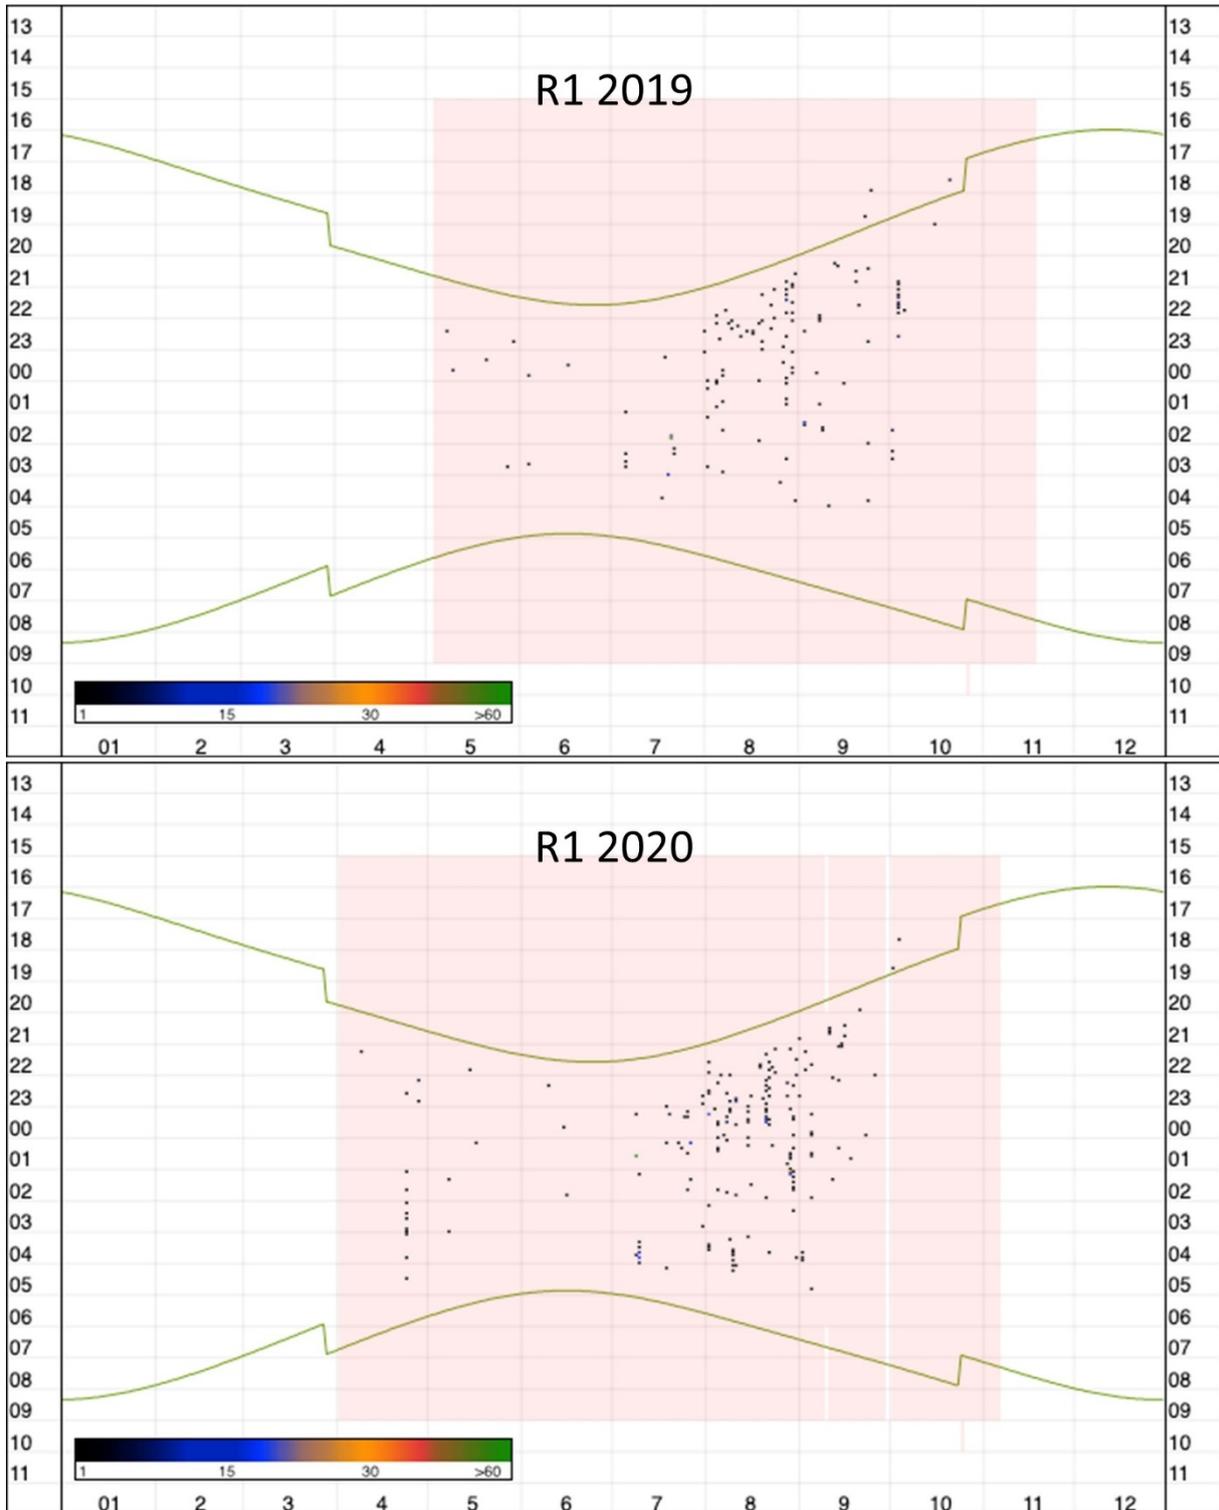
Abbildung 21: Punktdiagramm der Aktivität an WEA R1 2019 oben und 2020 unten. Jeder Punkt stellt ein 5-Minuten-Intervall mit Aufnahmen dar. Bei mehreren Aufnahmen in einem Intervall verändert sich die Farbe entsprechend der Legende. Die grünen Linien markieren Sonnenauf- und -untergang. Der rosa hinterlegte Bereich ist die Laufzeit des Gerätes.

Tabelle 4: Erfassungszeiten des Gondelmonitorings im Jahr 2019 und 2020. Die Zeiten sind in Abbildung 21 und Abbildung 22 grafisch dargestellt.

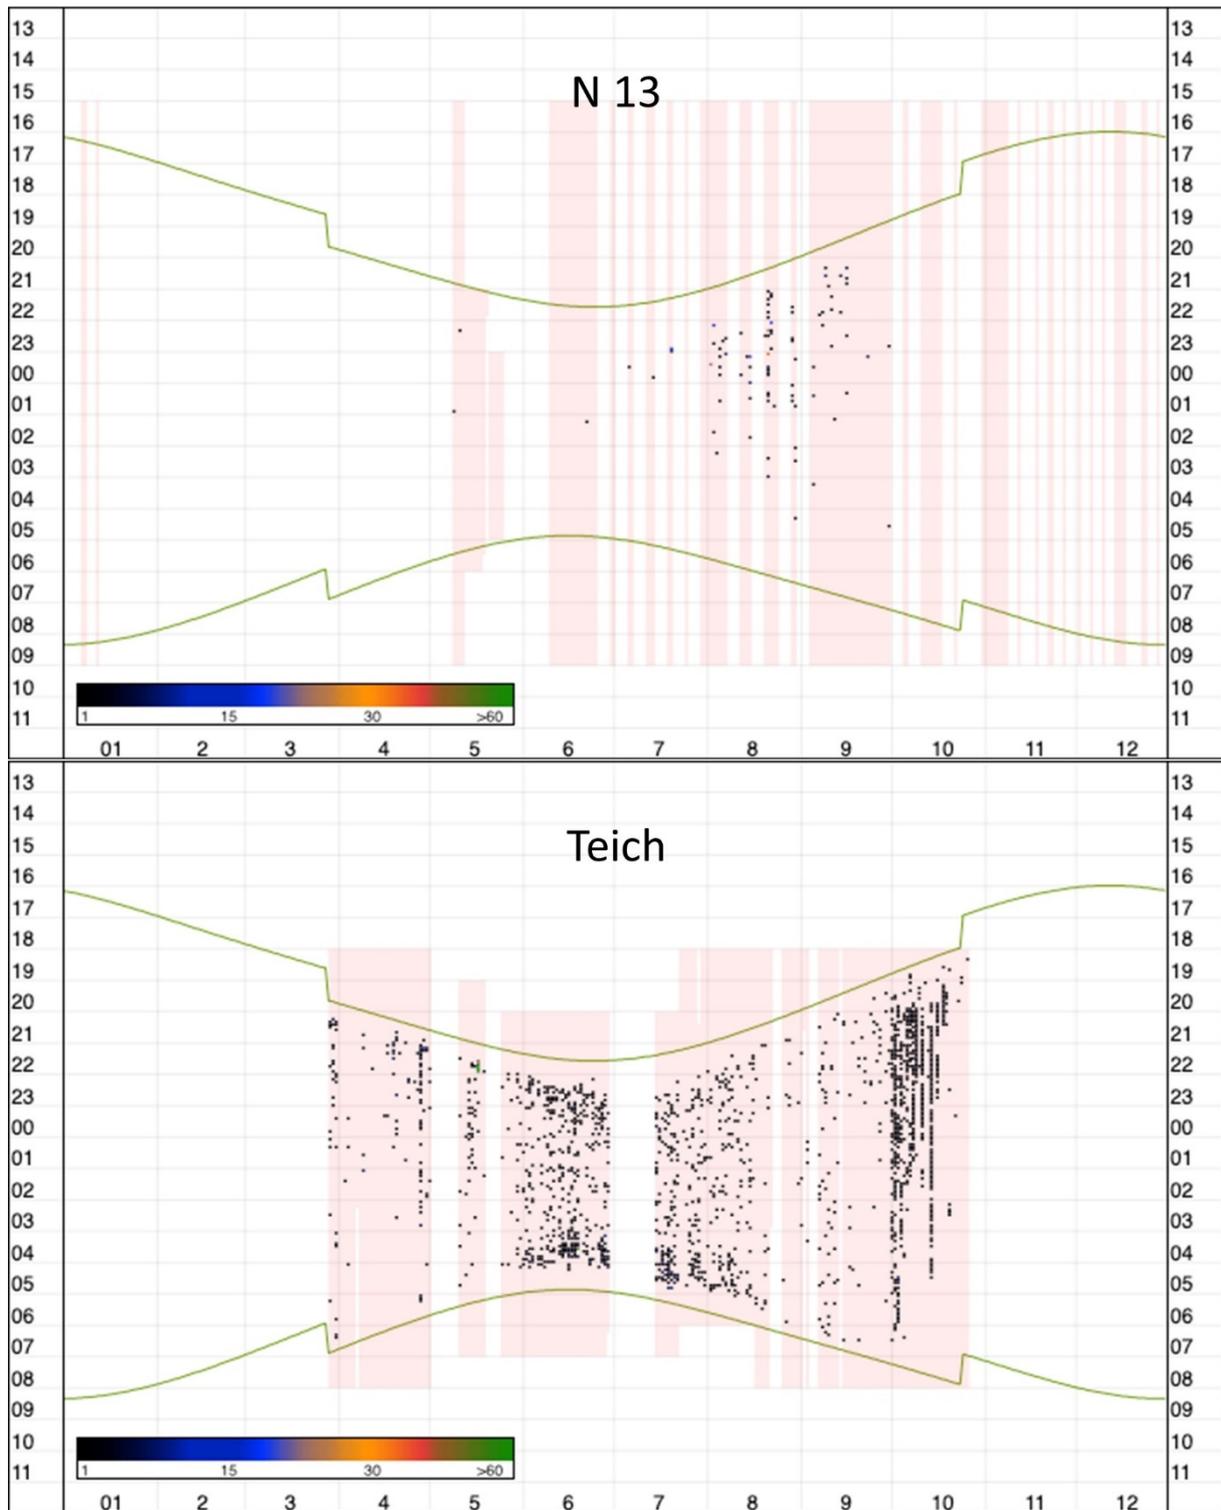
Abbildung 22: Punktdiagramm der Aktivität an WEA N13 2020 oben und am Teich 2021 unten. Jeder Punkt stellt ein 5-Minuten-Intervall mit Aufnahmen dar. Bei mehreren Aufnahmen in einem Intervall verändert sich die Farbe entsprechend der Legende. Die grünen Linien markieren Sonnenauf- und -untergang. Der rosa hinterlegte Bereich ist die Laufzeit des Gerätes.

Tabelle 5: Erfassungszeiten der Dauerbox im Jahr 2021. Die Zeiten sind in Abbildung 22 grafisch dargestellt.
