HOCHWASSERSCHUTZ HUNGERBACH

Genehmigungsplanung

Landschaftspflegerischer Begleitplan

Hochwasserschutz Hungerbach
Landschaftspflegerischer Begleitplan zur
Genehmigungsplanung

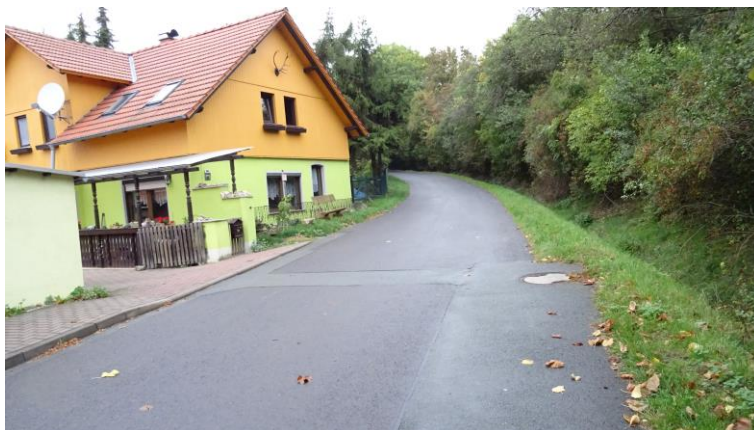
Unter Berücksichtigung der Vermeidungs- und Minderungsmaßnahmen (s. Kap. 3) verbleibt als relevanter und unvermeidbarer Konflikt der Verlust von ca. 750 m² Heckenfläche im Bereich „Nördlicher Graben“ (s. Abbildung 2 bis Abbildung 4) sowie ca. 200 m² des sehr lückigen und jungen Streuobstbestands (10 Gehölze) im Bereich „Unterdorf“ (s. Abbildung 5).

Abbildung 2: Hecke im Bereich „Nördlicher Graben“

Relevant sind jedoch die Heckenstrukturen im Bereich „Nördlicher Graben“. Hier ist davon auszugehen, dass die z.T. hochwertigen Strukturen Lebensraum für viele verschiedene Tierarten, insbesondere Brut- und Niststätte für geschützte Vogelarten, darstellt.

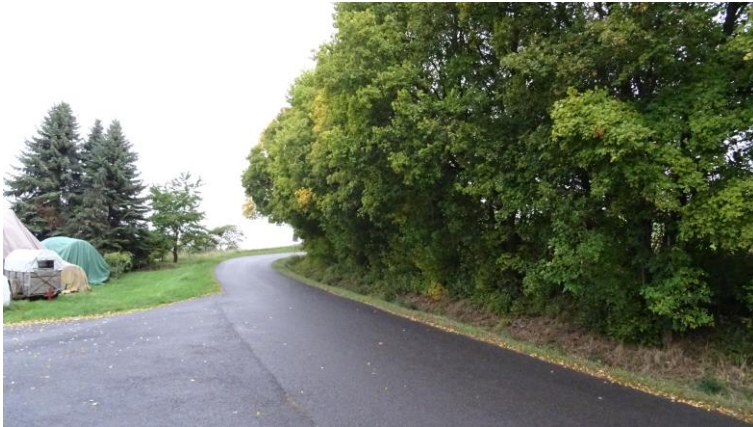
Abbildung 3: Hecke im Bereich „Nördlicher Graben“ – Anschlussbereich 1

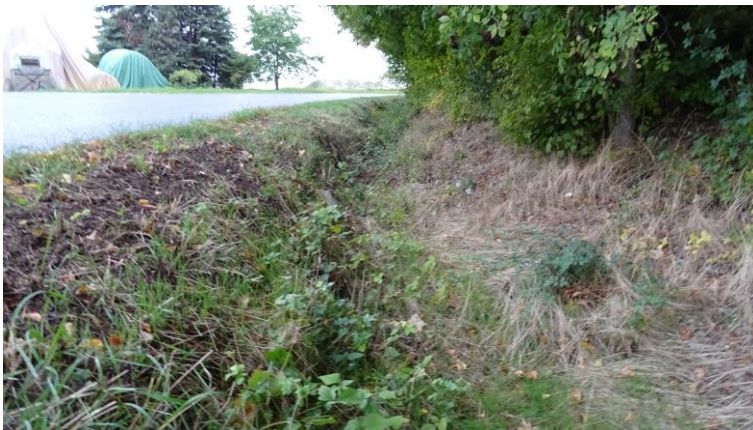
Abbildung 4: Hecke im Bereich „Nördlicher Graben“ – bestehendes Grabenprofil

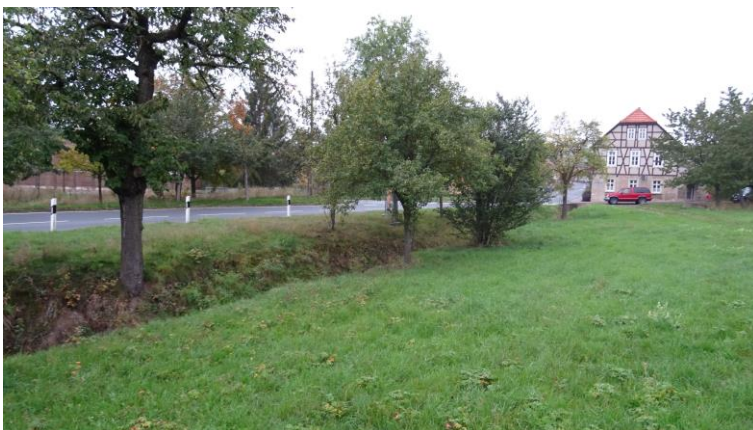
Abbildung 5: lückiger Streuobstbestand am Ortsausgang Gutendorf
