**Lageplan 2 - Potentialbereich C  
(Planabschnitt 5) Plan-Zustand**

**Lageplan 1 - Maßnahmen im Profil bzw. Gewässerflurstück  
(Planabschnitt 4) Plan-Zustand**

<b>Genehmigungsplanung</b>			<b>Plan 5</b>
<b>A05: Lageplan 1 &amp; 2 Plan-Zustand</b>			<b>von 6</b>
Projekt	Auftraggeber	Auftragnehmer	
<b>Strukturverbessernde Maßnahme am Krakendorfer Bach</b>

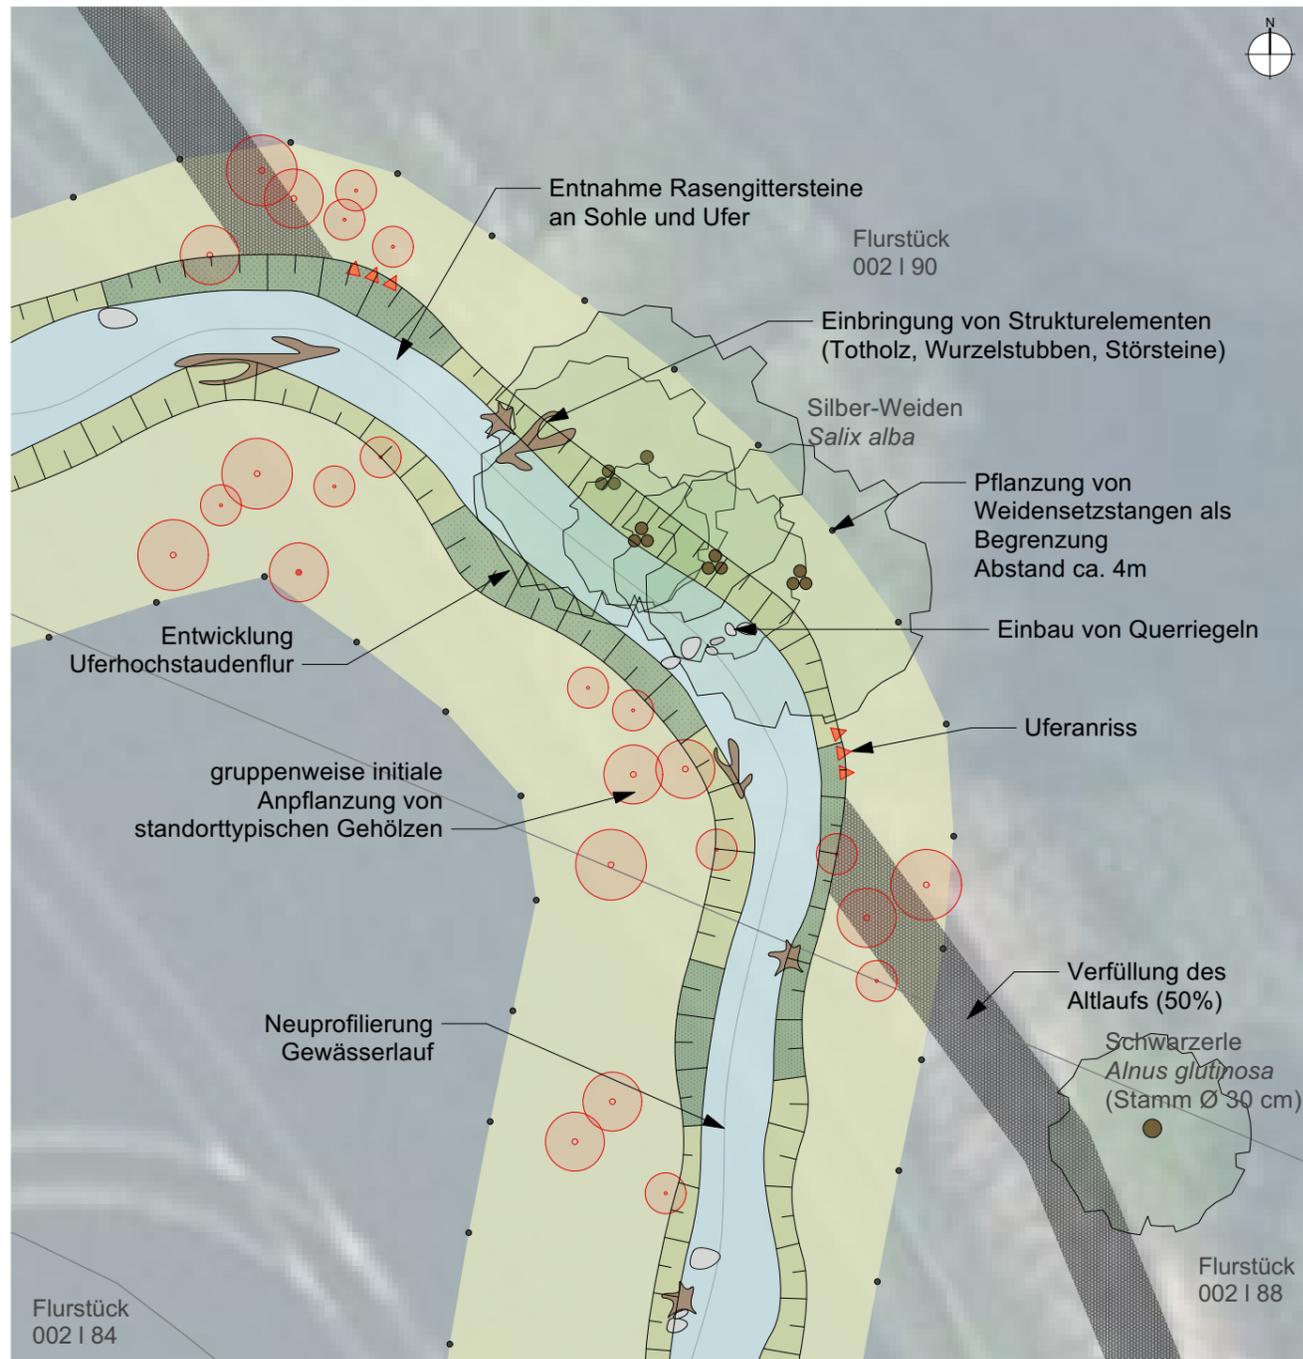
- Gehölz-/ Sukzessionsfläche (Entwicklungsraum)
- Böschung
- Böschung, Entwicklung Uferhochstaudenflur
- Gewässerlauf
- verfüllter Altlauf

- Uferanriss
- Strukturelemente (Totholz, Wurzelstubben, Störsteine)
- Weidensetzstangen
- Gehölze Ist
- Gehölze Plan

*Die Maßnahmen müssen ggf. vor Ort angepasst werden.*
