**Sachverständigengutachten über die Verträglichkeit von
Lindenwurzeln gegenüber stammnahen Auffüllungen bzw.
Anschüttungen im Zuge der geplanten Deicherhöhung in
Bremen-Rablinghausen, Westerdeich (Bauabschnitt C)**

Oldenburg, 6.06.2017

Sachverständigengutachten zur Vitalität von 51 Linden im Bereich der geplanten Deicherhöhung in Bremen-Rablinghausen, Westerdeich (Bauabschnitt C)

Oldenburg, 2.01.2018

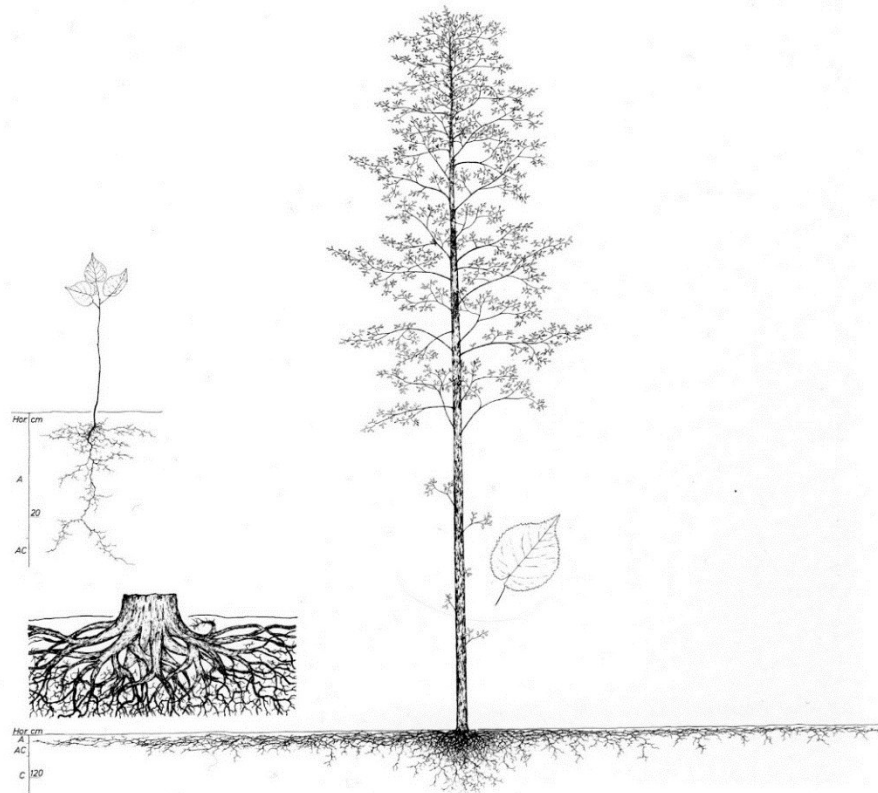
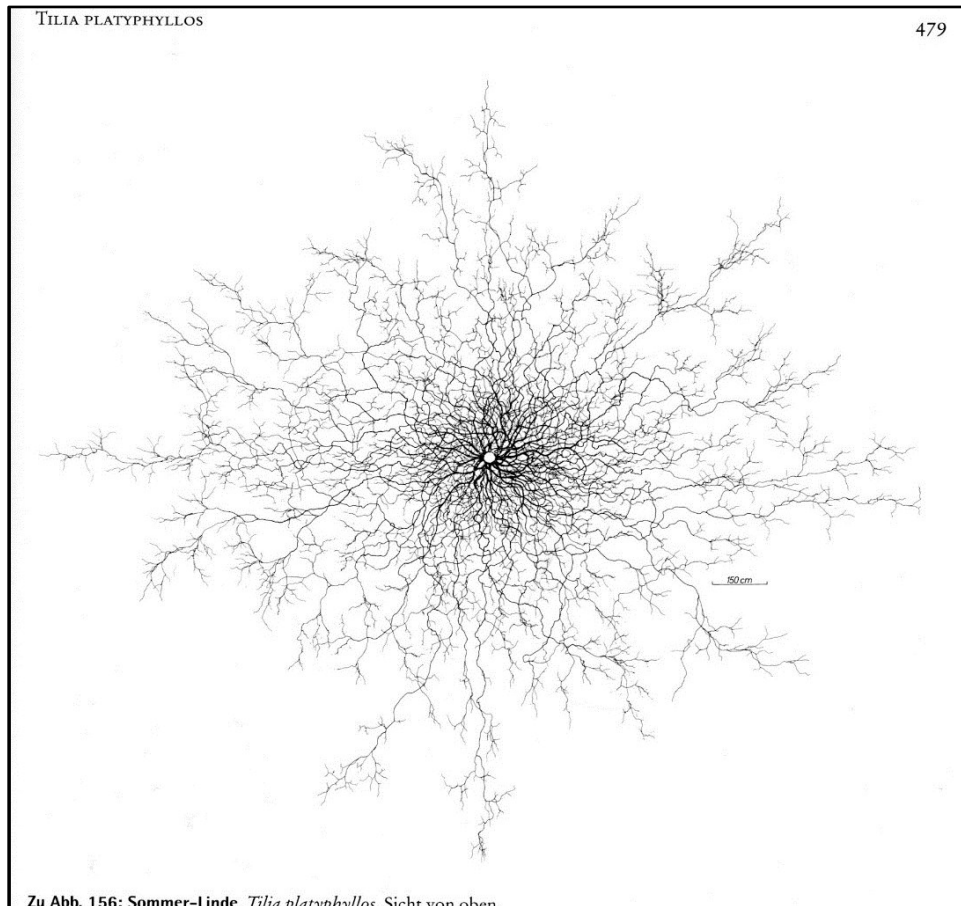
Abb. 1a u. 1b: graphische Darstellung der kompletten Wurzelfreilegung einer Sommerlinde. Die seitliche Wurzel ausdehnung ist hier sehr viel größer als die Kronenbreite (Abb. 1a),

Sommerlinden bilden ein dicht verzweigtes Herz-Wurzelsystem aus, das vor allem auf kühl-feuchteren Böden (Baumstandort Westerdeich) nicht sehr tief reicht, dafür in der Breite aber oft weit über den äußeren Kronenrand hinausragt (Abb. 1a u. 1b, Seite 3). Der Bodenstandort sollte gut durchlüftet sein. Deshalb befindet sich der überwiegende Teil des Wurzelwerks in der oberen Bodenschicht mit Kontakt zur Atmosphäre (Abb. 1a). Der Boden-pH sollte zwischen 5,5 und 8,0 liegen. Die Linde ist salzempfindlich und verträgt keine Bodenverdichtung. – Geringmächtige Überschüttungen mit lockerem und durchlässigem Auftragsmaterial sind möglich.

weil es sich um einen Waldbaum handelt. Bei den Bäumen in Rablinghausen dürfte das Verhältnis zwischen Wurzel- und Kronenausbreitung sehr viel ausgeglichener sein, da es sich um Bäume im beinahe Einzelstand handelt, was gegenüber dem Waldstandort eine viel größere Kronenausbreitung ermöglicht. Allerdings bilden Linden auch im Einzelstand Wurzelsysteme aus, die weit über die Kronenprojektionsfläche hinausgehen.

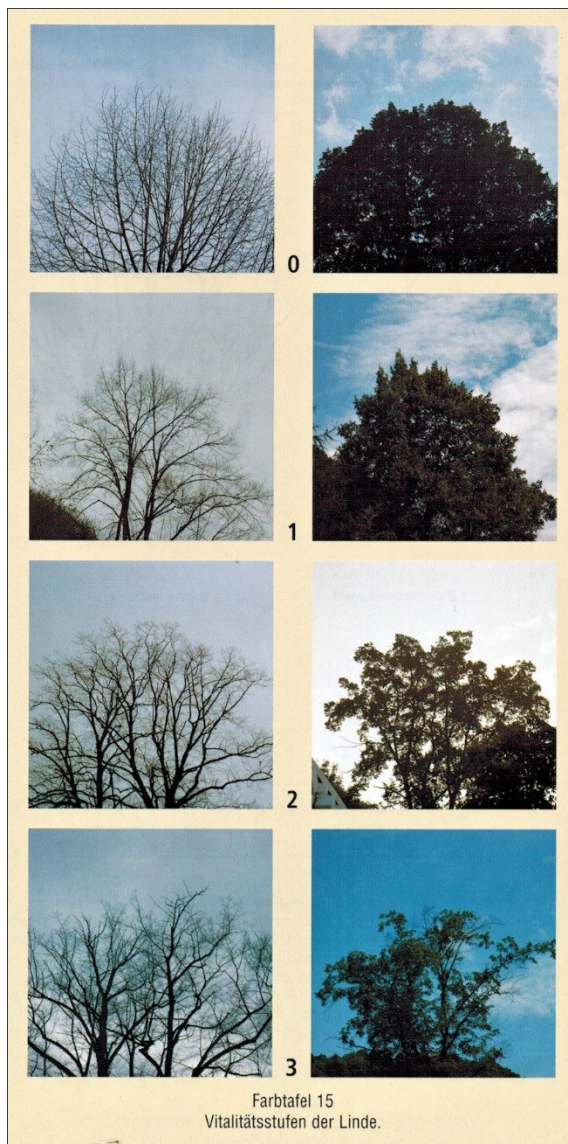
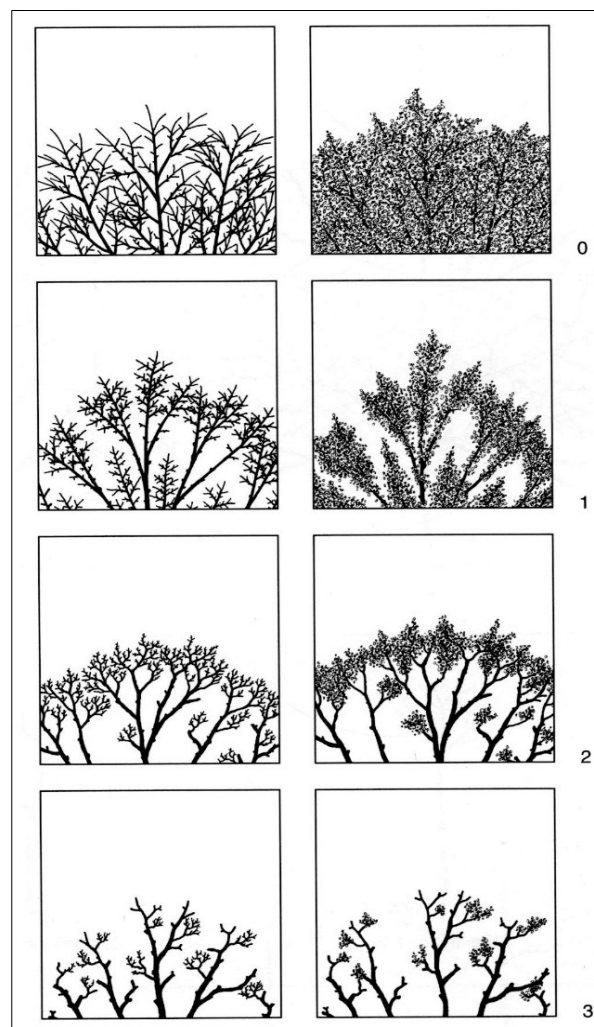
Abb. 1: Darstellung der Vitalitätsstufen der Linde (aus: ROLOFF 2001; Farbtafel 15 und Abb. 93, S. 116)

- Stagnation = VS 2: Baum ist merklich geschädigt und devitalisiert, keine Langtriebe mehr, die Triebe sind oft krallenförmig gebogen, die Baumkrone zeigt (bei voller Belaubung) Verlichtungserscheinungen.
VS 2 (Bäume mit deutlich verminderter Vitalität): Infolge von Kurztriebbildung nun auch an den Hauptachsen bilden sich im Winter krallenartige/büschelige äußere Zweigstrukturen mit im Sommer pinselartig/klumpiger Belaubung und inneren Kronenlücken.

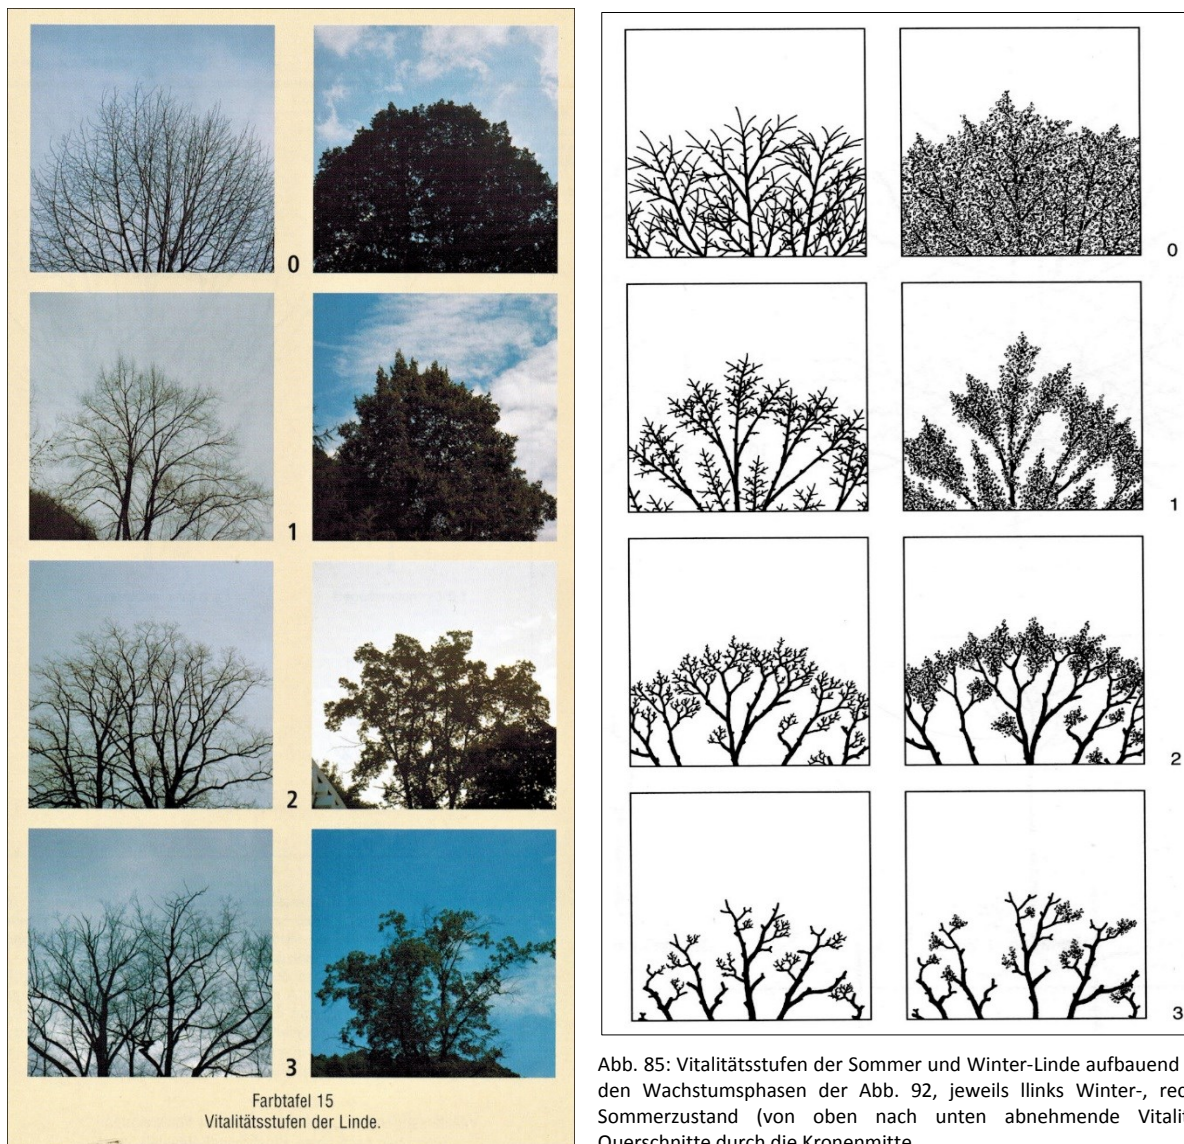
Abbildung 1: Darstellung der Vitalitätsstufen der Linde (aus: ROLOFF 2001; Farbtafel 15 und Abb. 93, S. 116)

- Stagnation = VS 2: Baum ist merklich geschädigt und devitalisiert, keine Langtriebe mehr, die Triebe sind oft krallenförmig gebogen, die Baumkrone zeigt (bei voller Belaubung) Verlichtungserscheinungen.
VS 2 (Bäume mit deutlich verminderter Vitalität): Infolge von Kurztrieb Bildung nun auch an den Hauptachsen bilden sich im Winter krallenartige/büschelige äußere Zweigstrukturen mit im Sommer pinselartig/klumpiger Belaubung und inneren Kronenlücken.
