GEOTECHNISCHES GUTACHTEN

zum Ausbau des Leimbaches

Bach-km 14+742 – 19+345

Kirchheimer Mühle bis Leimbachabsturz

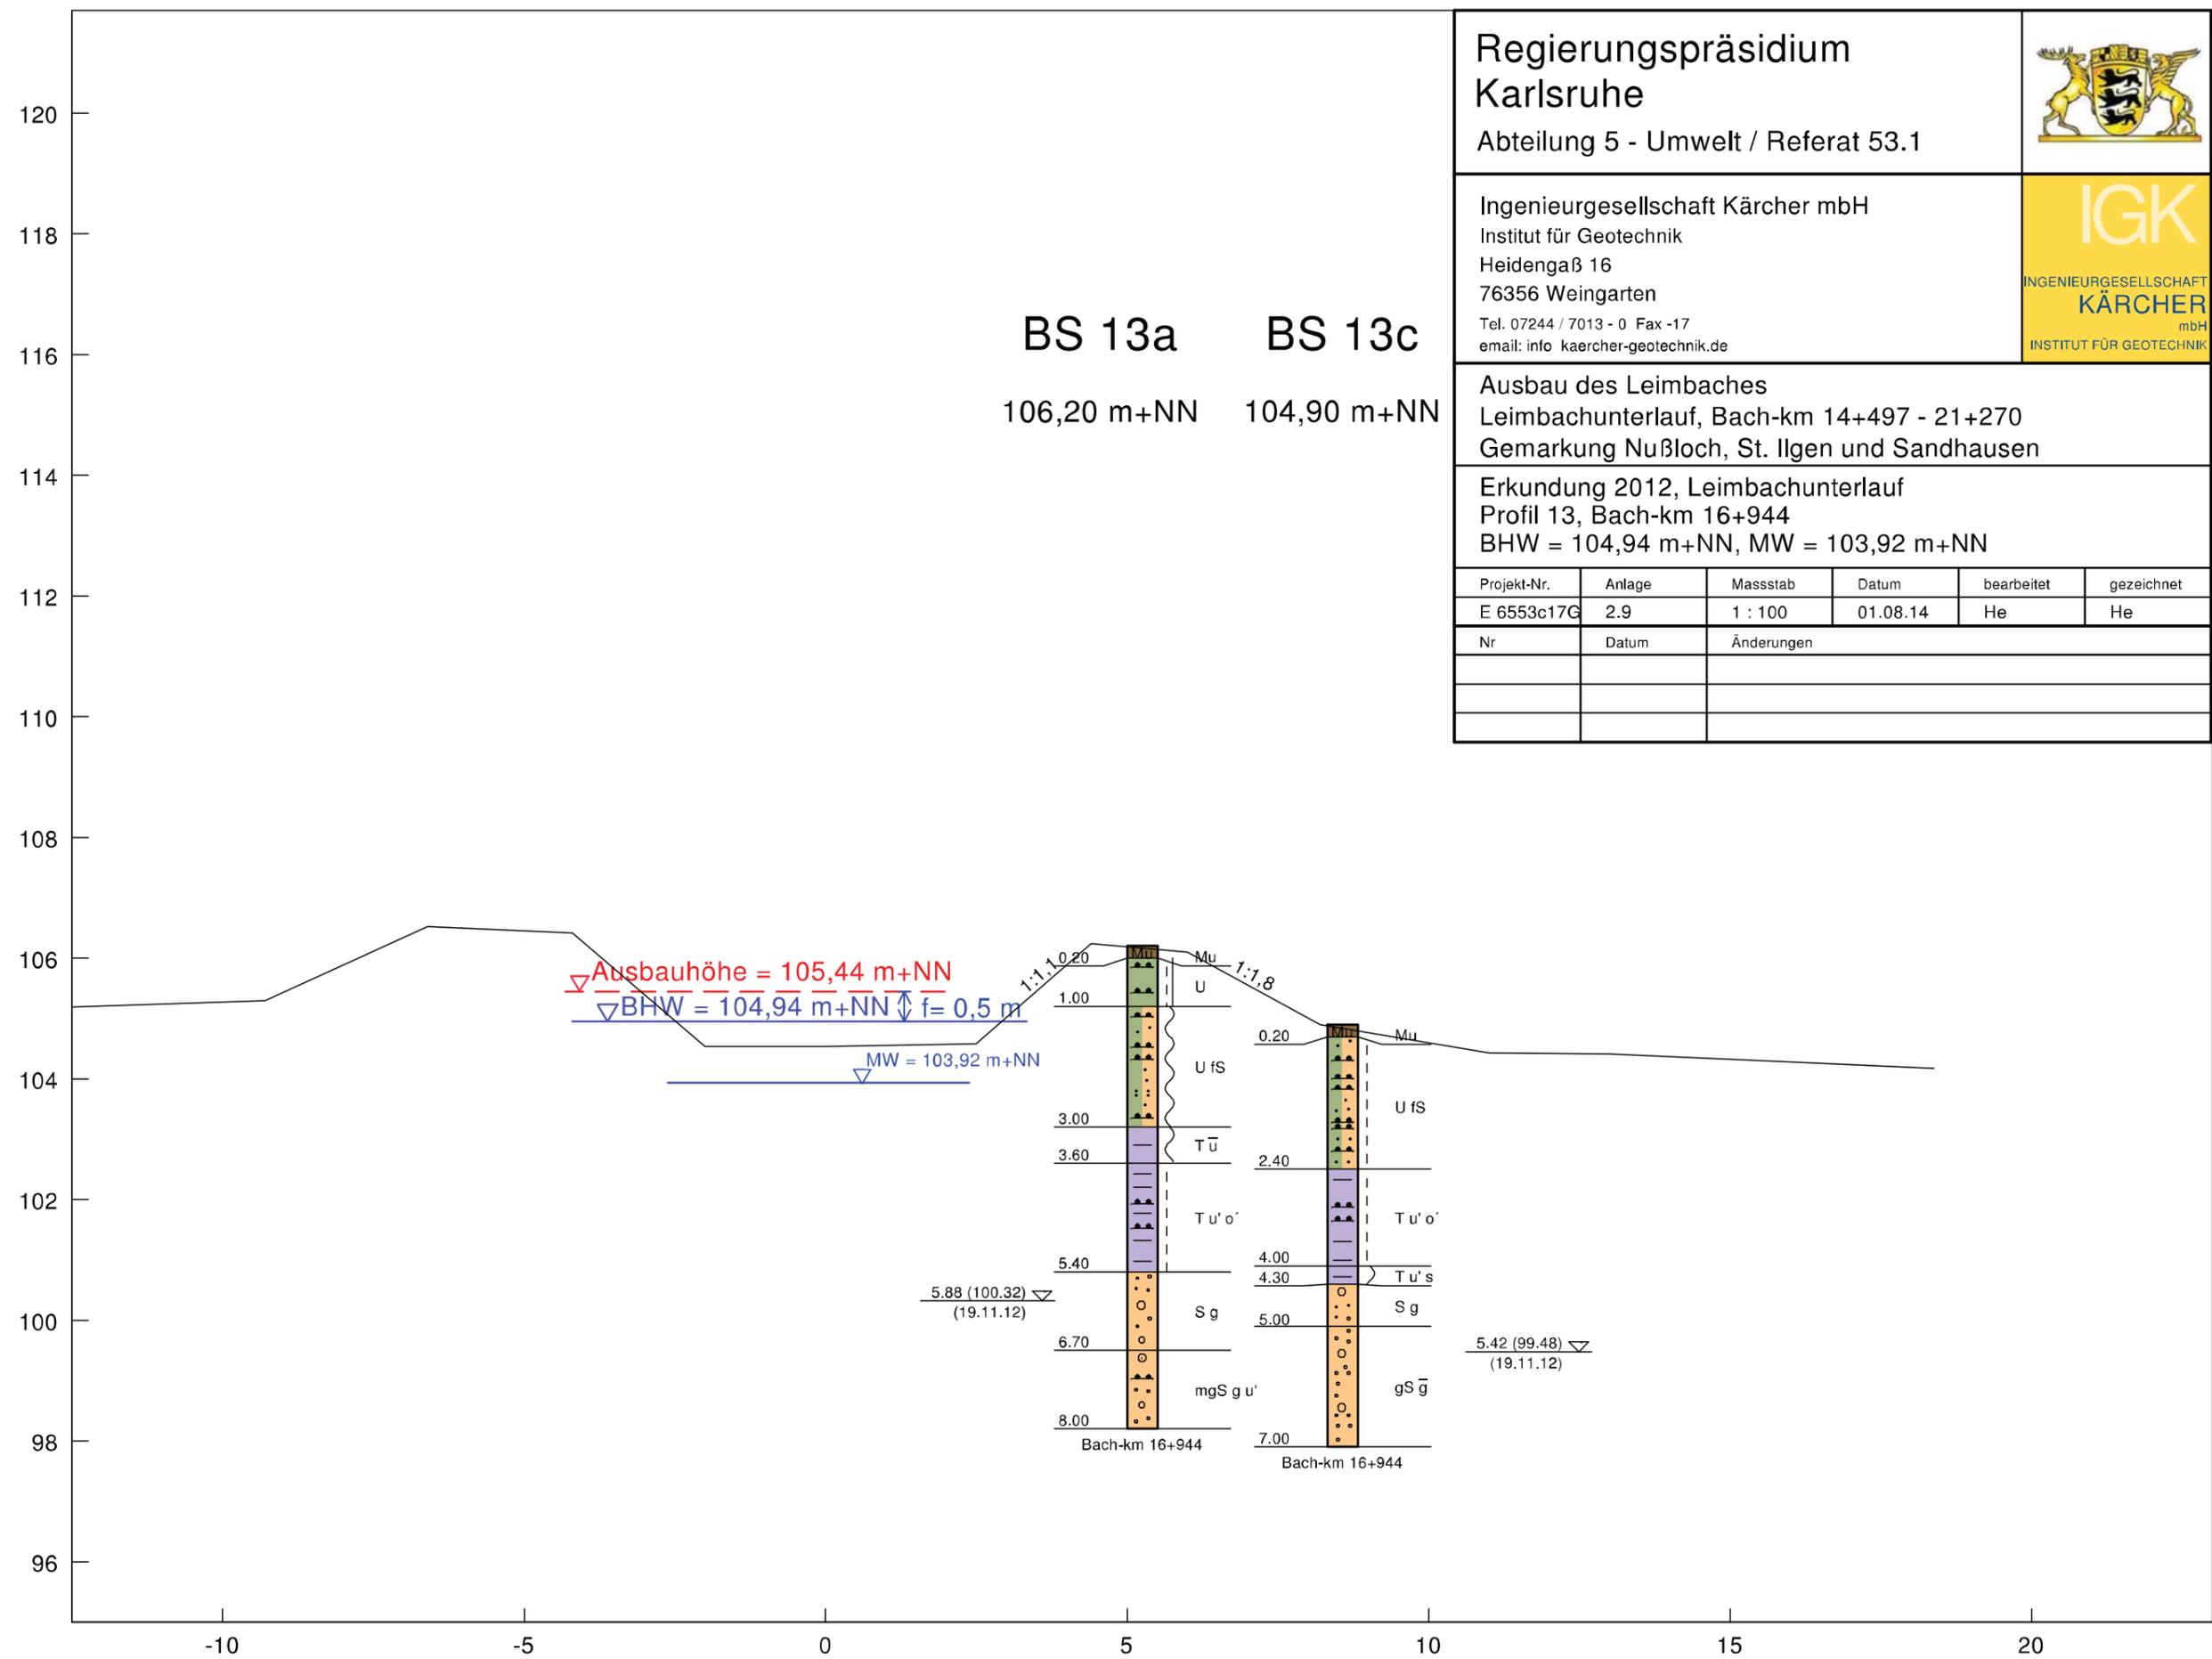
Erkundung 2012, Leimbachunterlauf
Profil 13, Bach-km 16+944
BHW = 104,94 m+NN, MW = 103,92 m+NN

BS 13a BS 13c
106,20 m+NN 104,90 m+NN

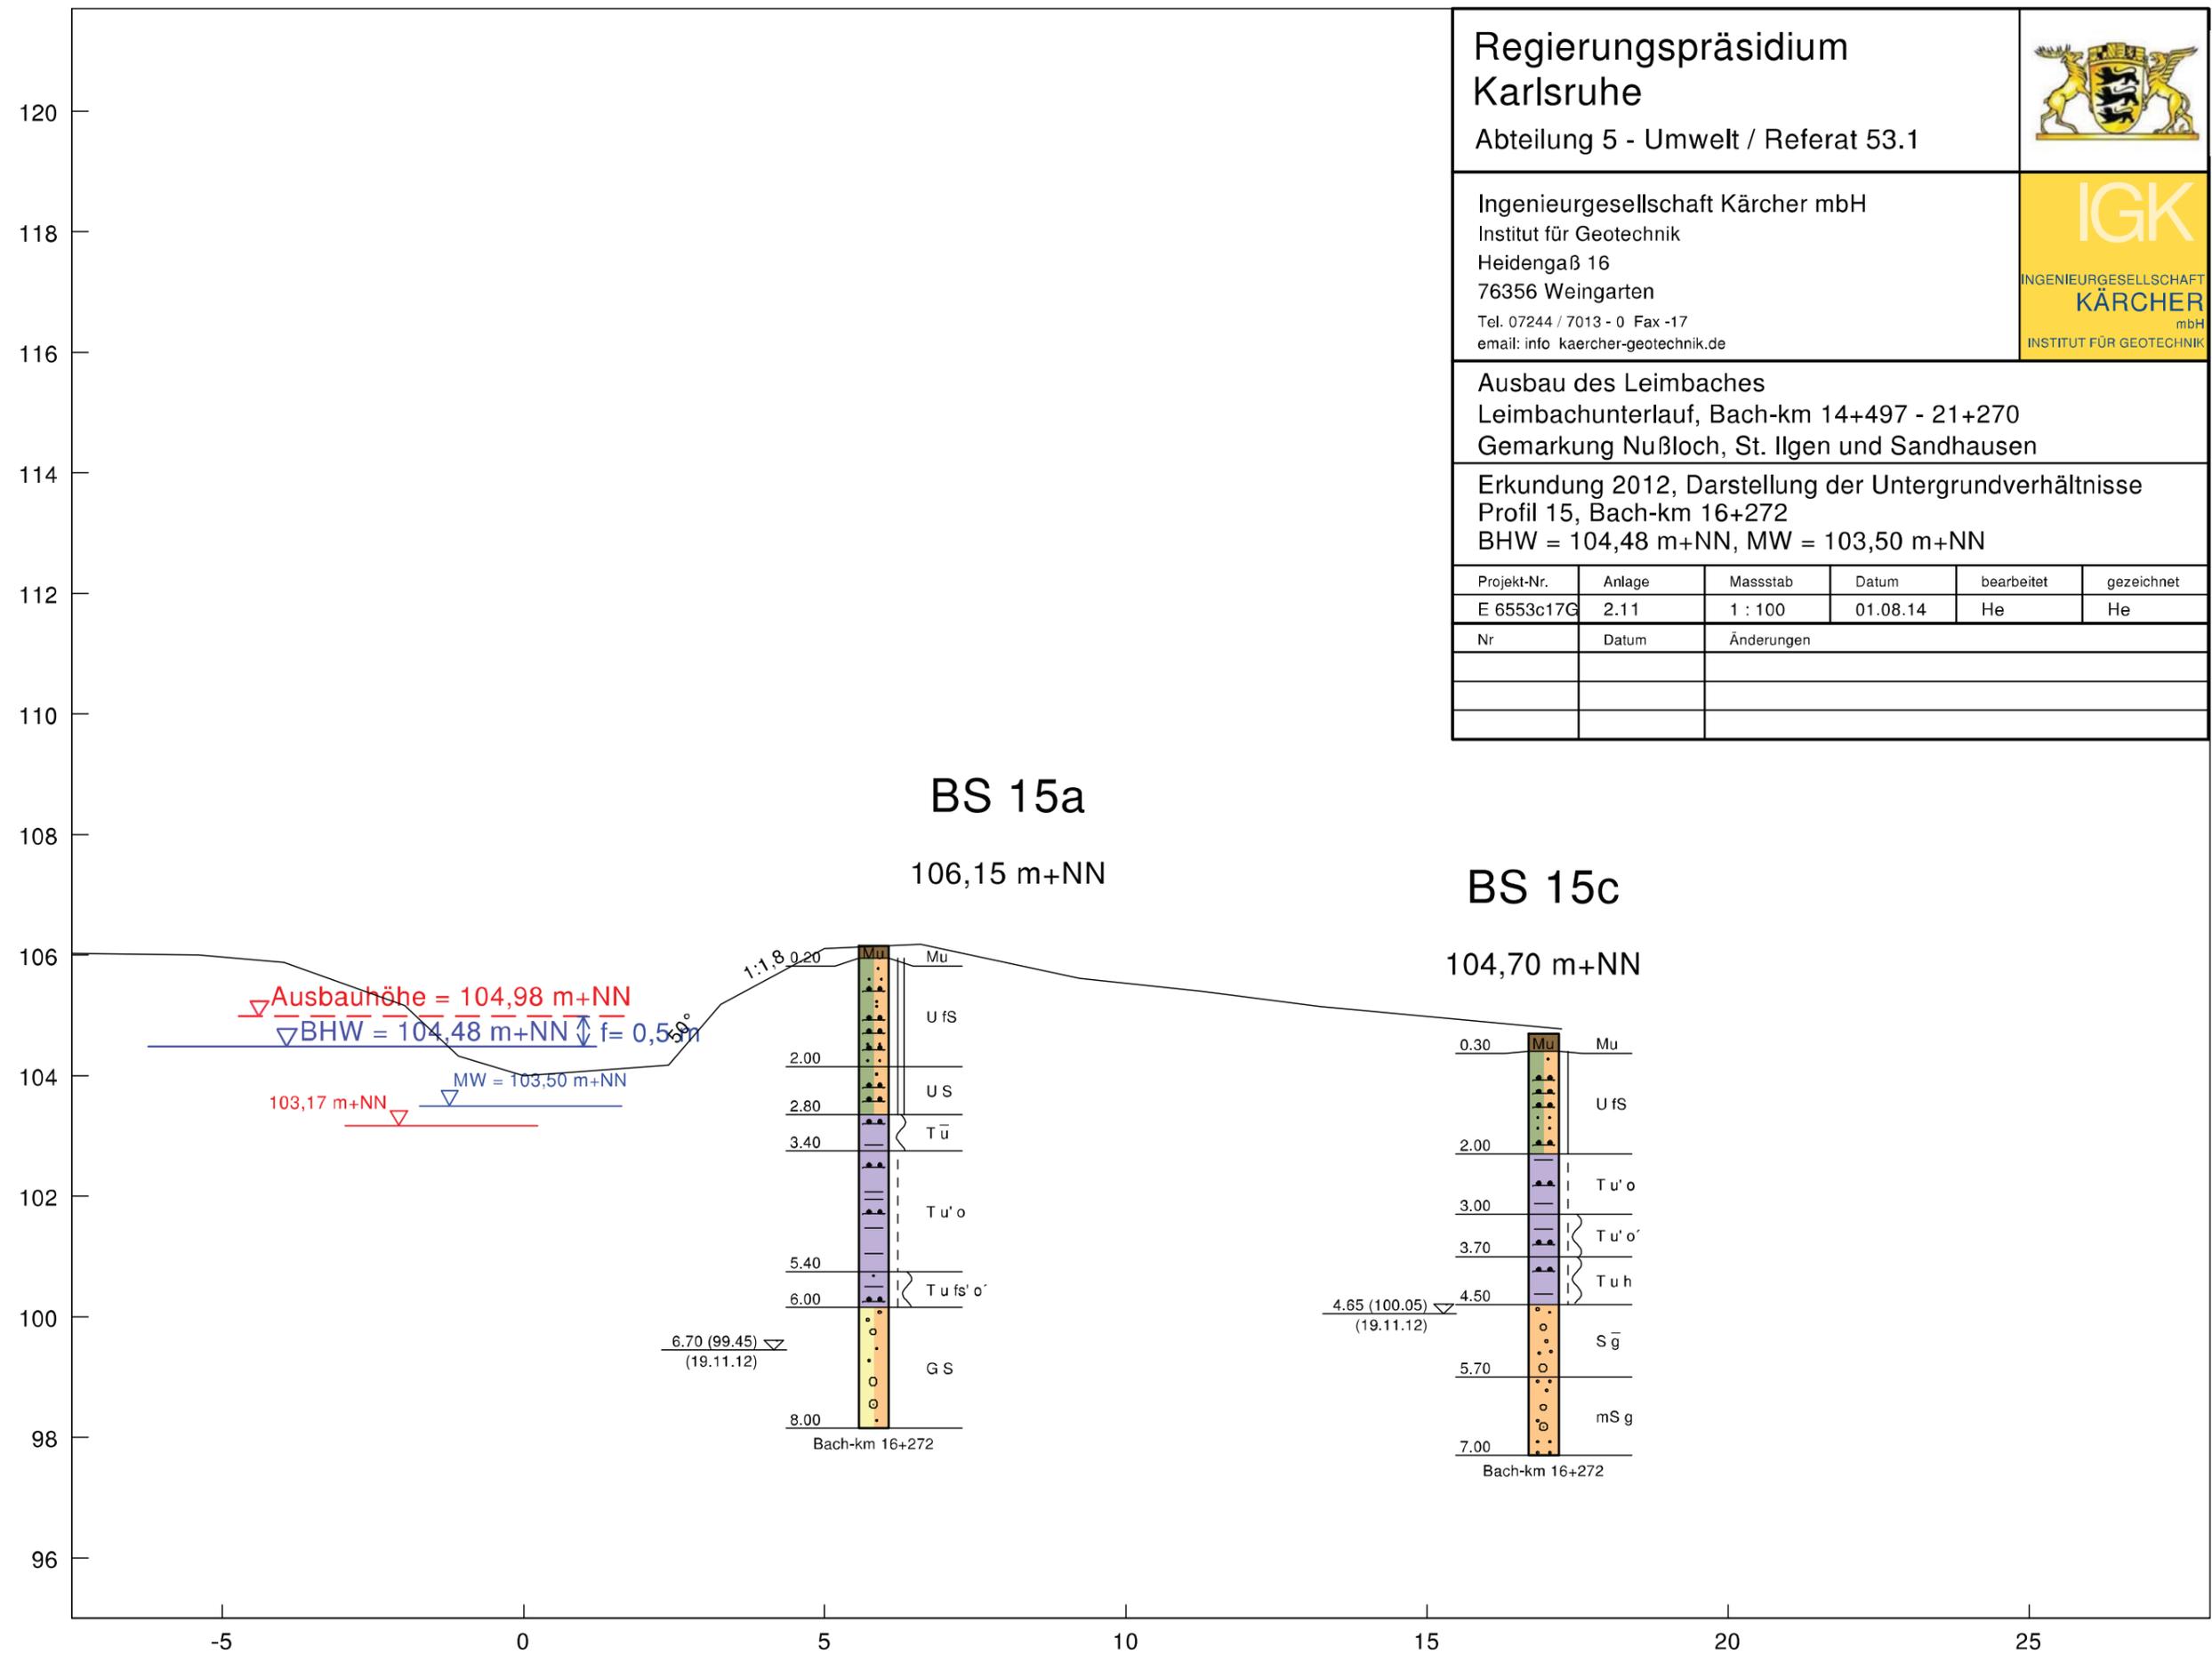
Erkundung 2012, Darstellung der Untergrundverhältnisse

Profil 15, Bach-km 16+272

BHW = 104,48 m+NN, MW = 103,50 m+NN

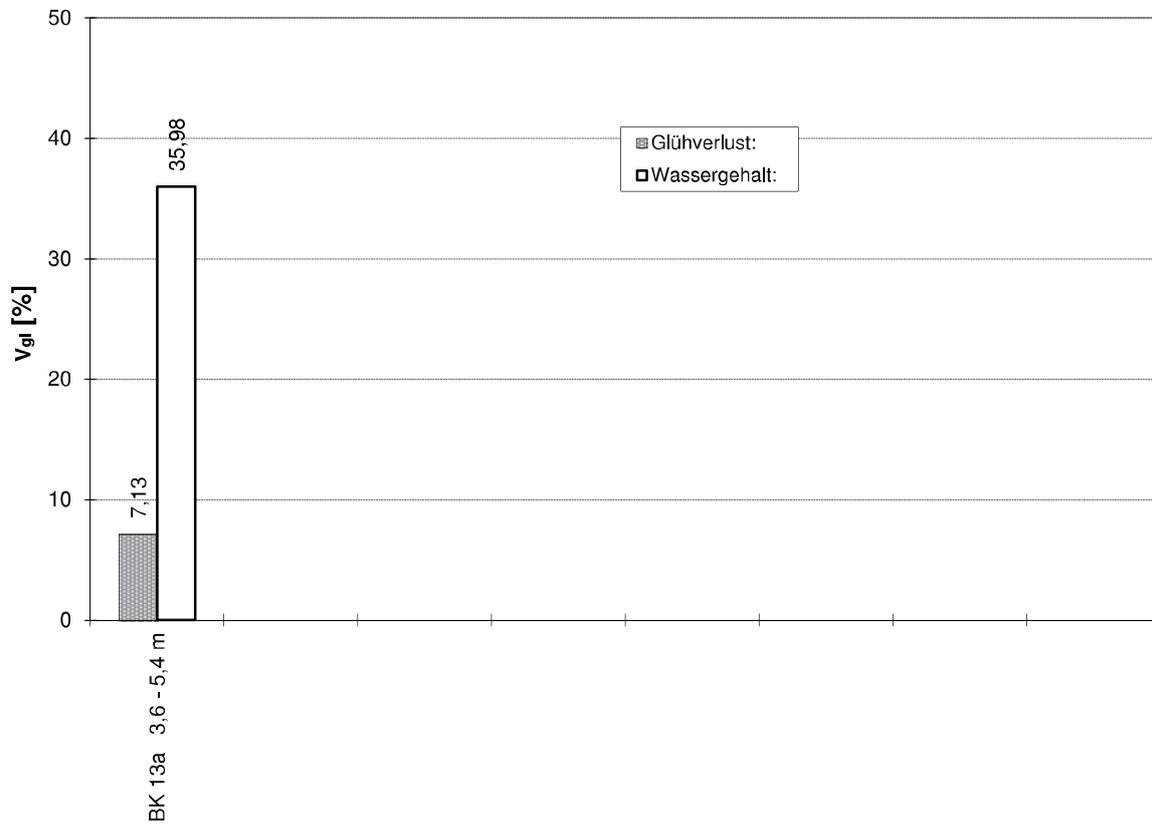
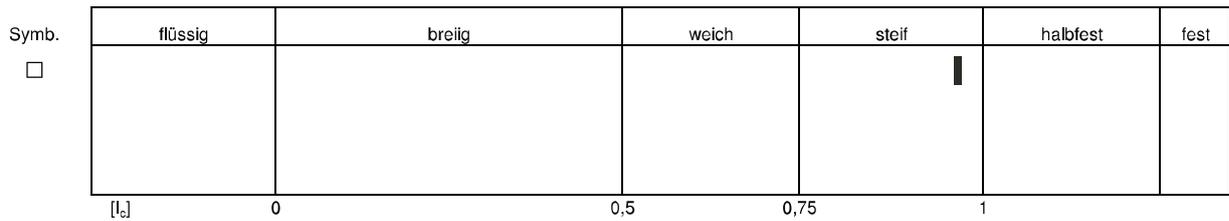
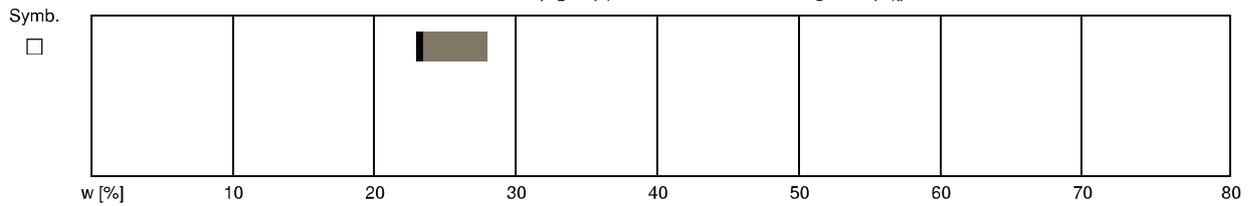
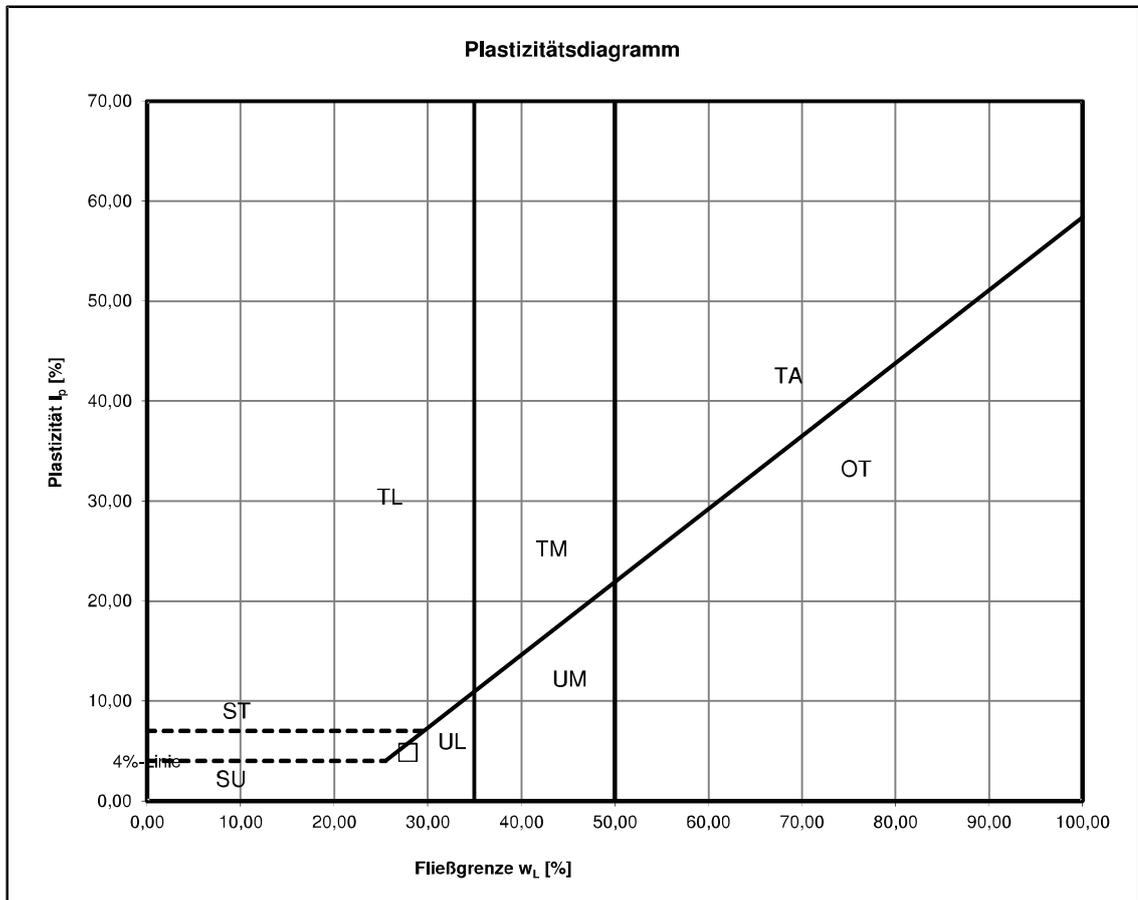
Bestimmung der Atterbergschen Grenzen / Diagramm

Plastizitätsbereich ($w_L - w_P$) und natürlicher Wassergehalt (w_N) in %

Plastizitätsdiagramm

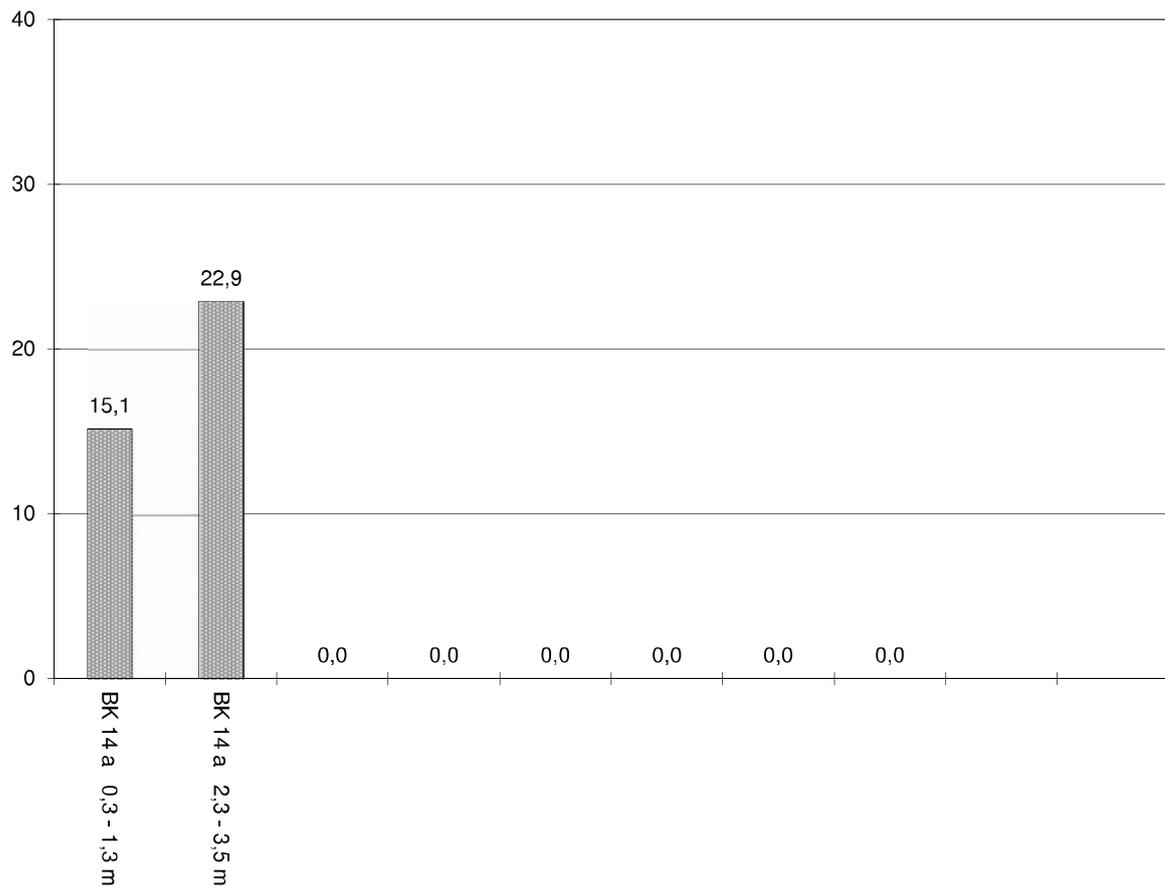
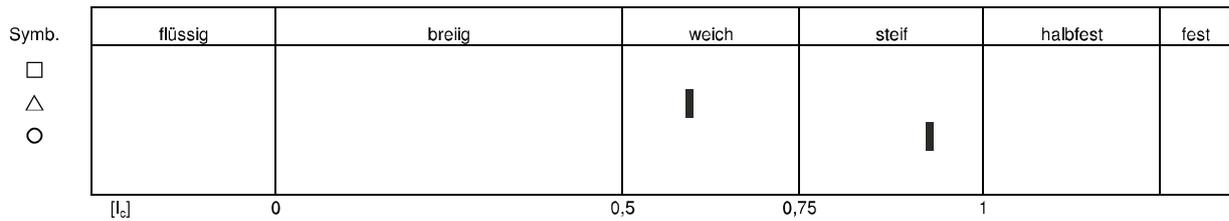
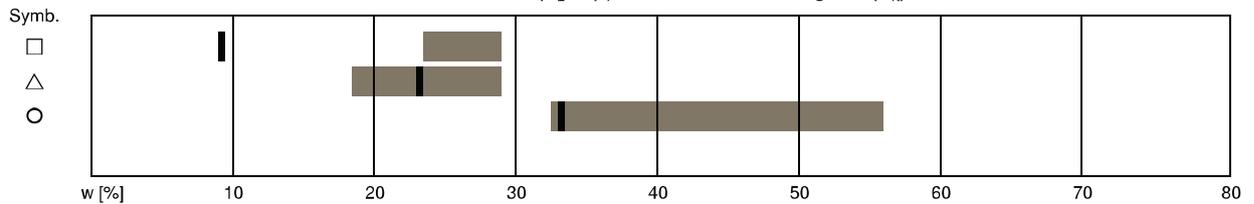
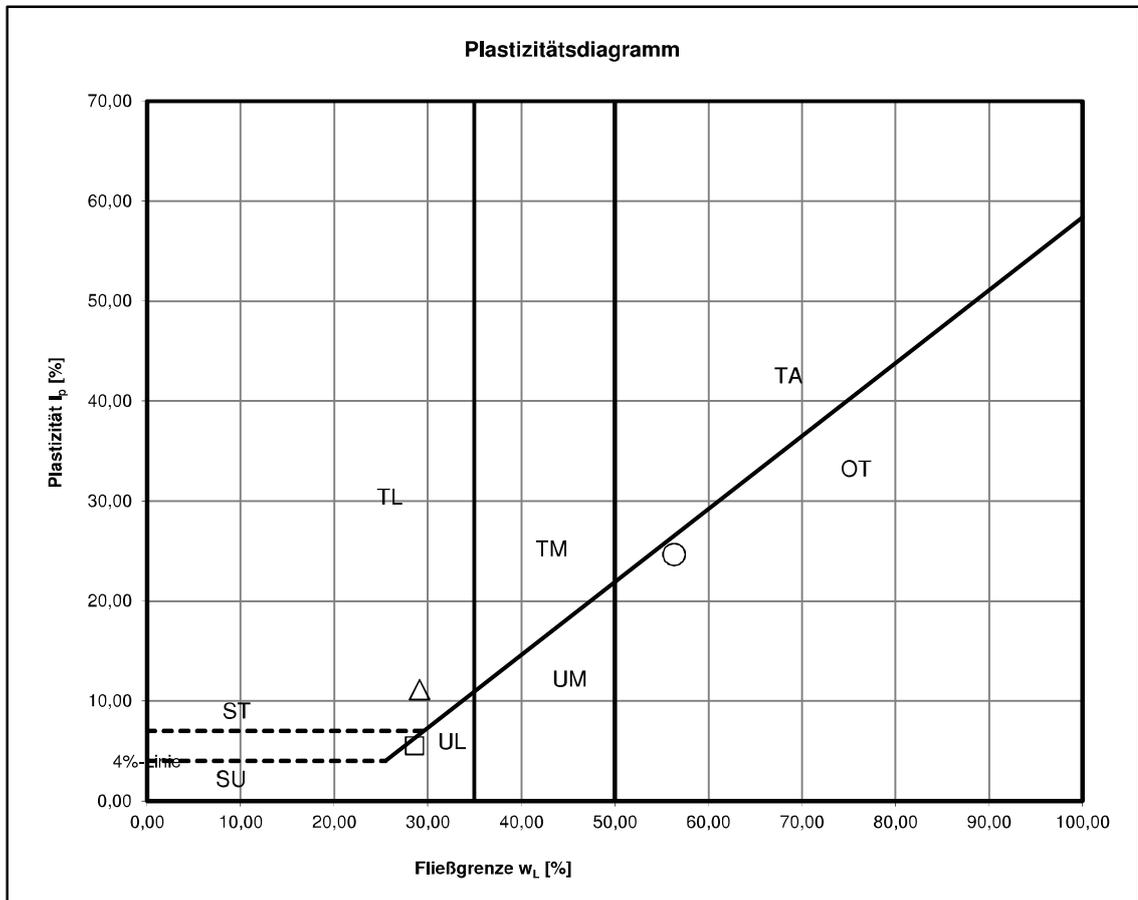
Bestimmung der Atterbergschen Grenzen / Diagramm

Plastizitätsbereich ($w_L - w_P$) und natürlicher Wassergehalt (w_N) in %

Plastizitätsdiagramm

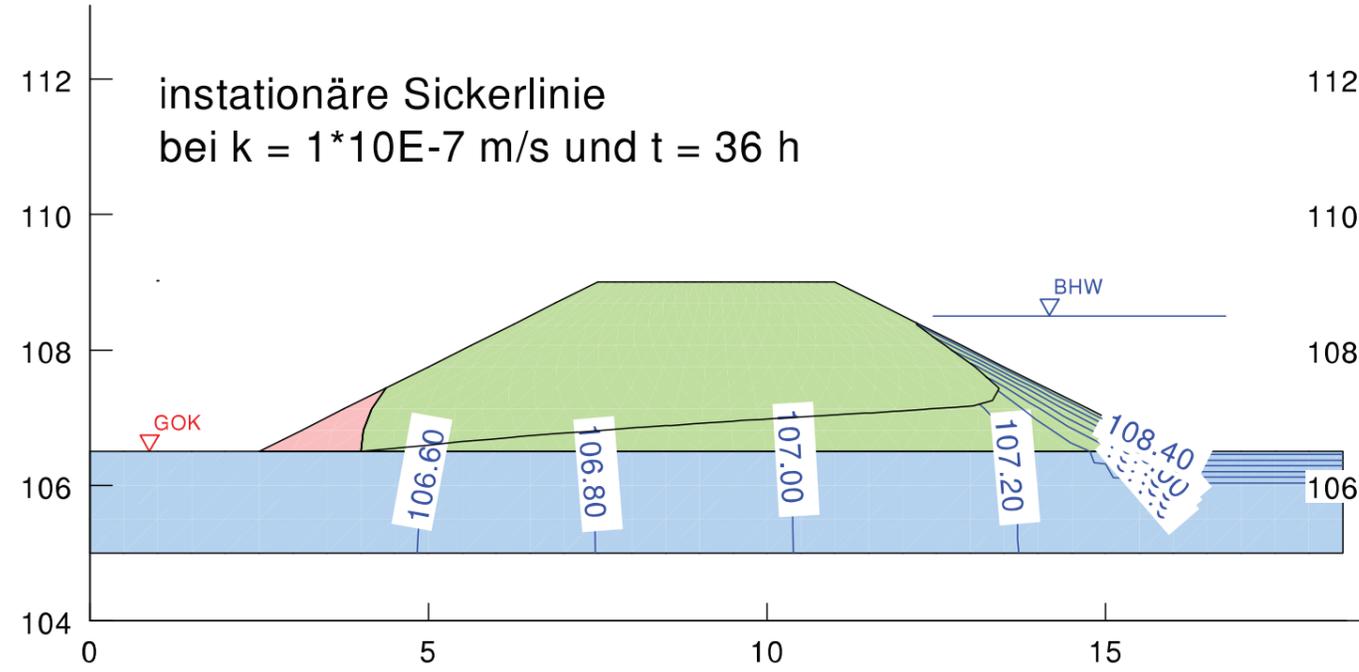
instationäre Sickerlinie
bei $k = 1 \cdot 10^{-7}$ m/s und $t = 36$ h

5.1 Sickerlinie, Durchfeuchtungslinie

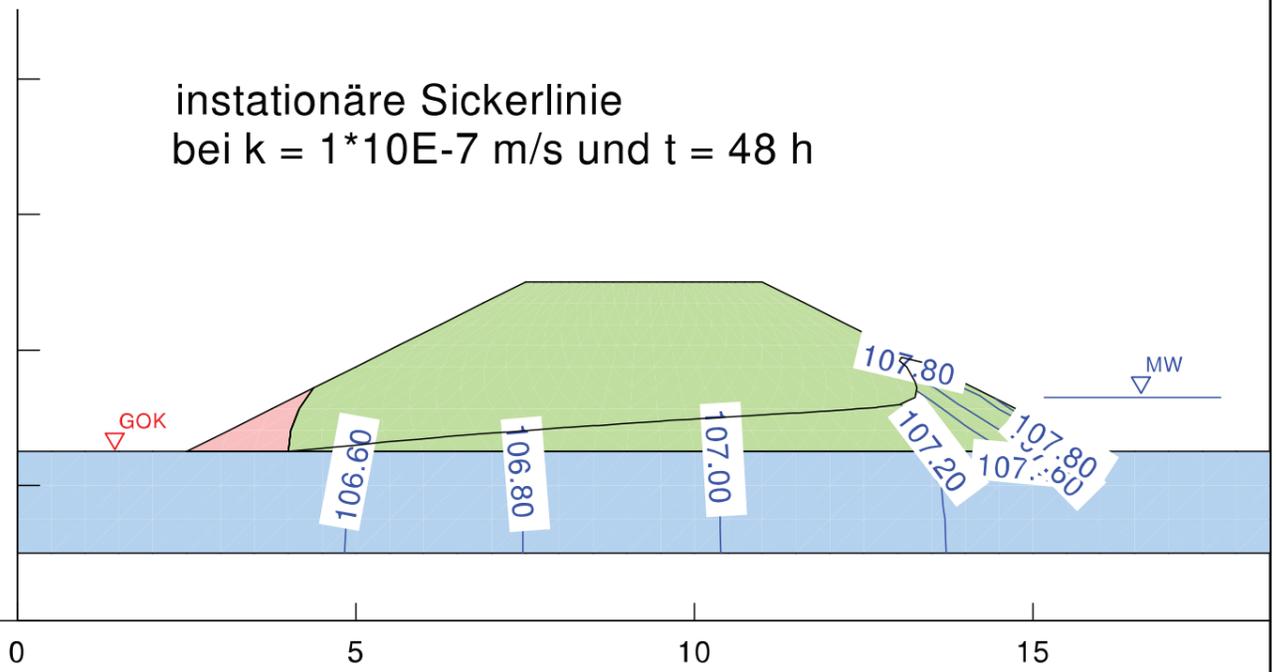
instationäre Sickerlinie
bei $k = 1 \cdot 10^{-7}$ m/s und $t = 48$ h

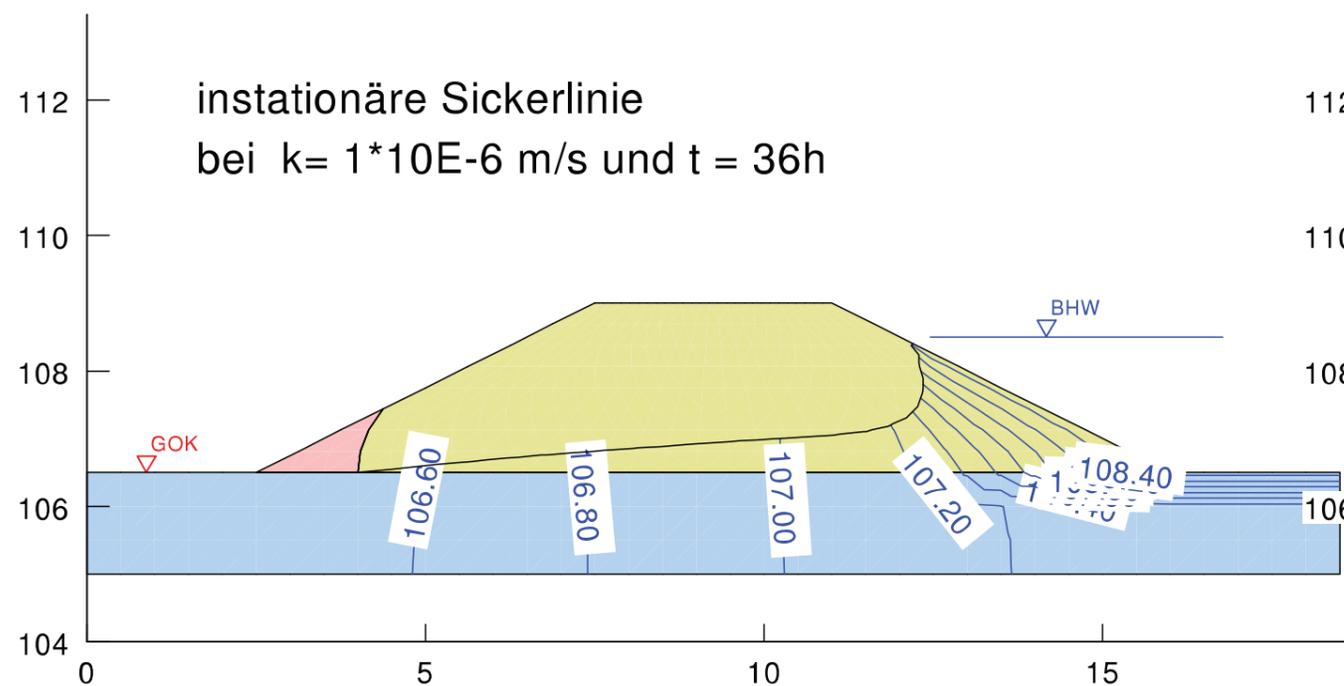
instationäre Sickerlinie
bei $k = 1 \cdot 10^{-6}$ m/s und $t = 36$ h

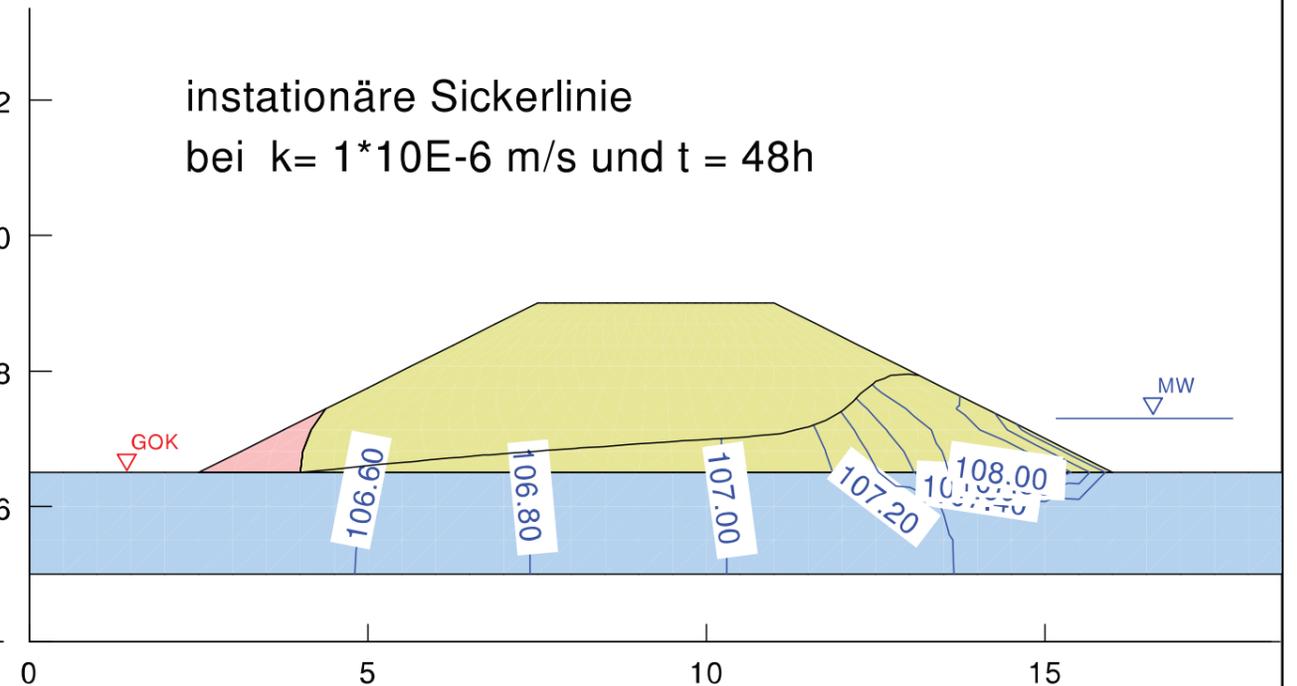
instationäre Sickerlinie
bei $k = 1 \cdot 10^{-6}$ m/s und $t = 48$ h

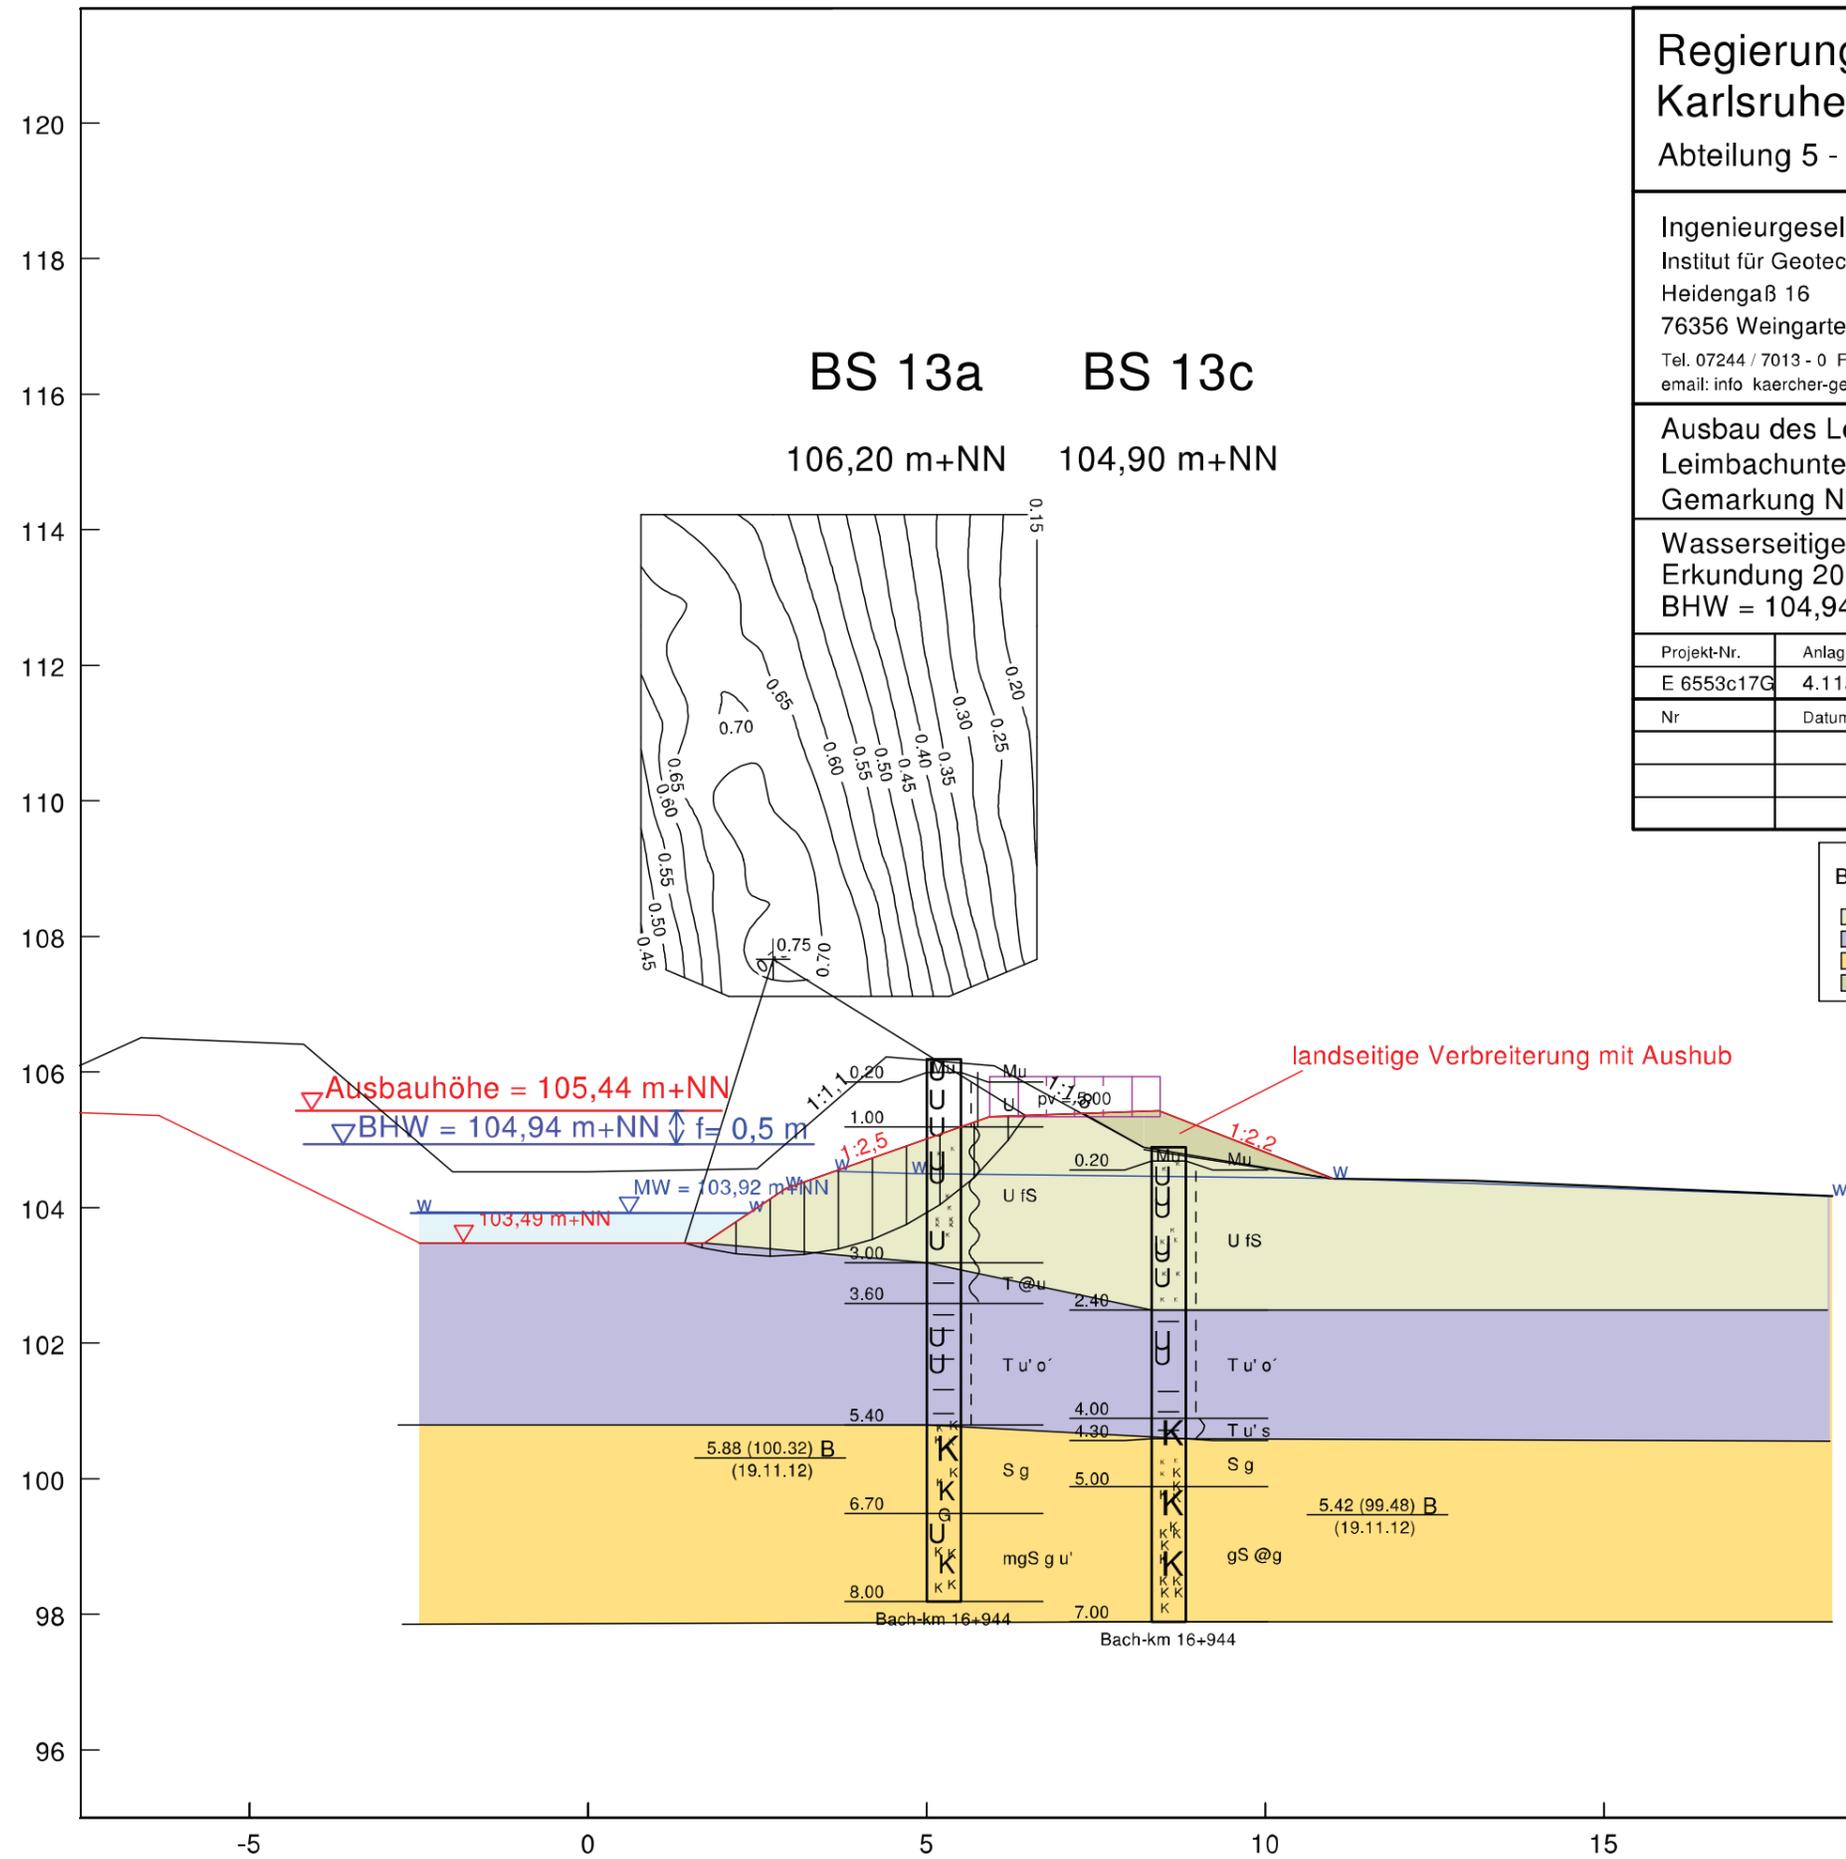
| Boden | ϕ_k [°] | c_k [kN/m ²] | γ_k [kN/m ³] | Bezeichnung |

Vermessung: IB Wald & Corbe, Hügelsheim
Porenwasserdruck bei $k = 1 \cdot 10^{-6}$ m/s
 $\mu_{max} = 0.75$
 $x_m = 2.73$ m
 $y_m = 107.67$ m
 $R = 4.38$ m
Teilsicherheiten:
- $\gamma(\phi') = 1.25$
- $\gamma(c') = 1.25$
- $\gamma(c_u) = 1.25$
- $\gamma(\text{Wichten}) = 1.00$
- $\gamma(\text{Ständige Einw.}) = 1.00$
- $\gamma(\text{Veränderliche Einw.}) = 1.30$
Datei: 6553c17G_13a.boe
