GEOTECHNISCHES GUTACHTEN

zum Ausbau des Leimbaches

Bach-km 14+742 – 19+345

Kirchheimer Mühle bis Leimbachabsturz

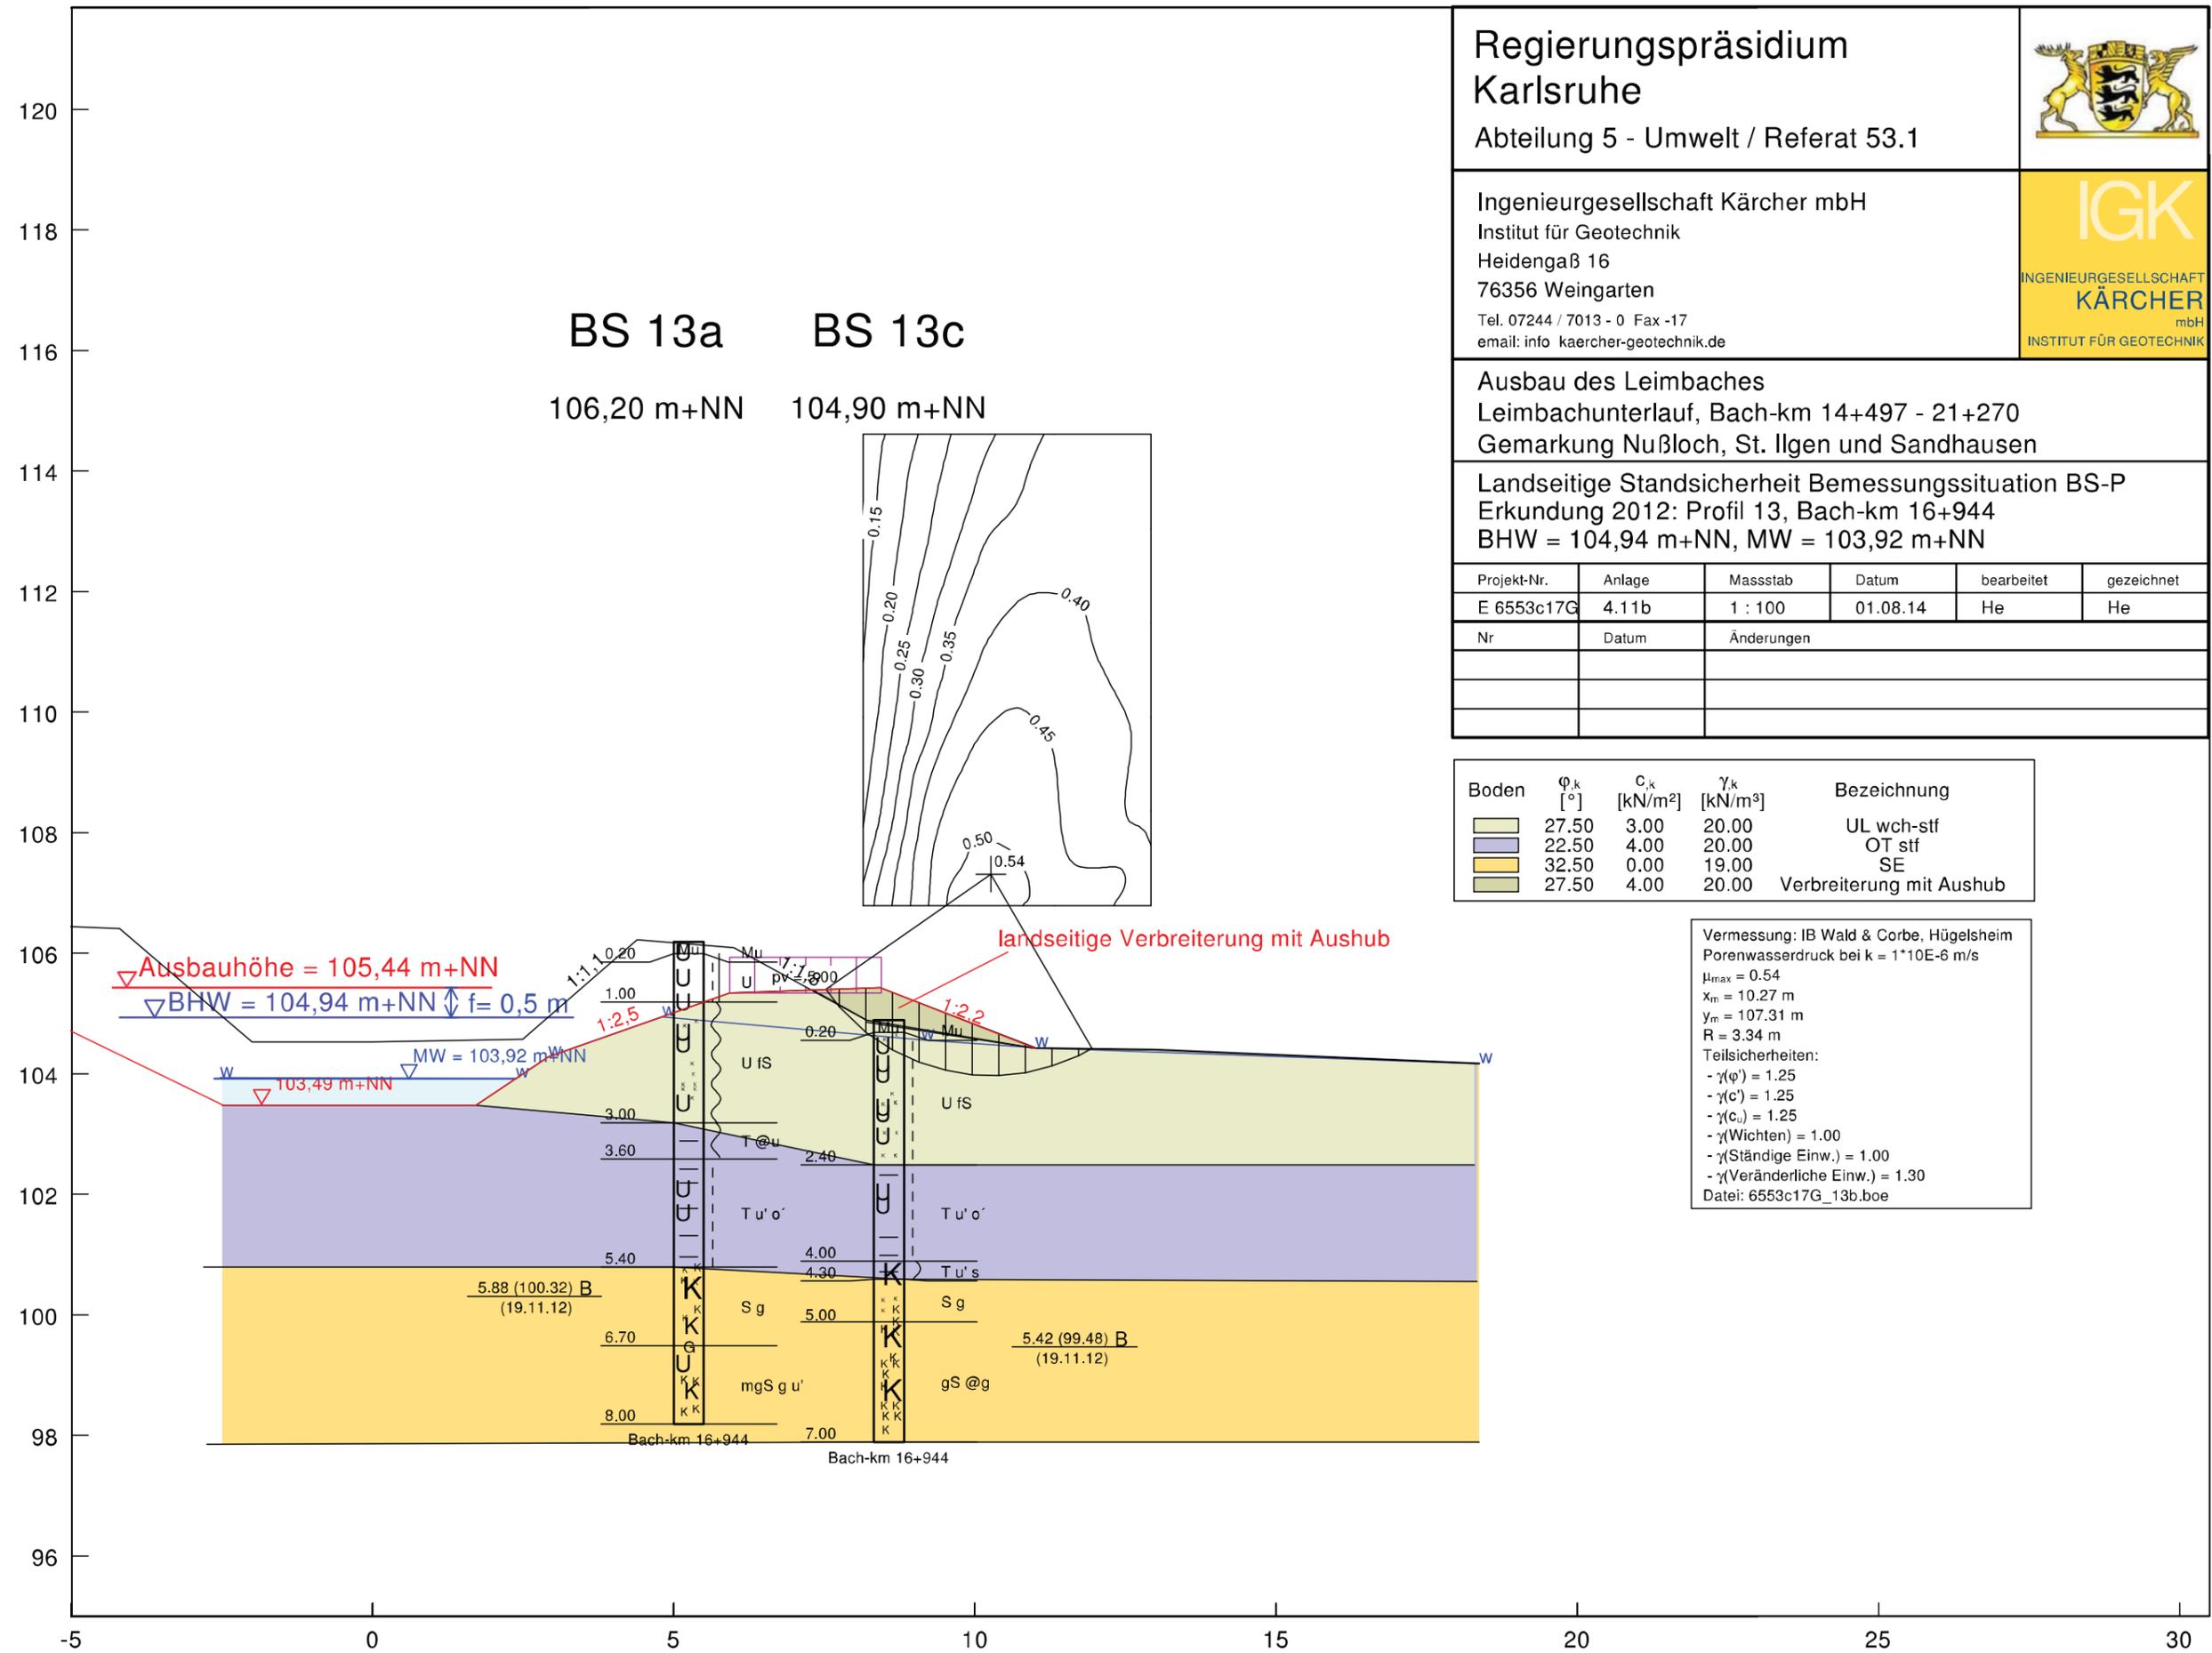
Landseitige Standsicherheit Bemessungssituation BS-P

Erkundung 2012: Profil 13, Bach-km 16+944

BHW = 104,94 m+NN, MW = 103,92 m+NN

Vermessung: IB Wald & Corbe, Hügelsheim
Porenwasserdruck bei $k = 1 \cdot 10^{-6}$ m/s
 $\mu_{max} = 0.54$
 $x_m = 10.27$ m
 $y_m = 107.31$ m
 $R = 3.34$ m
Teilsicherheiten:
- $\gamma(\phi) = 1.25$
- $\gamma(c) = 1.25$
- $\gamma(c_u) = 1.25$
- $\gamma(\text{Wichten}) = 1.00$
- $\gamma(\text{Ständige Einw.}) = 1.00$
- $\gamma(\text{Veränderliche Einw.}) = 1.30$
Datei: 6553c17G_13b.boe

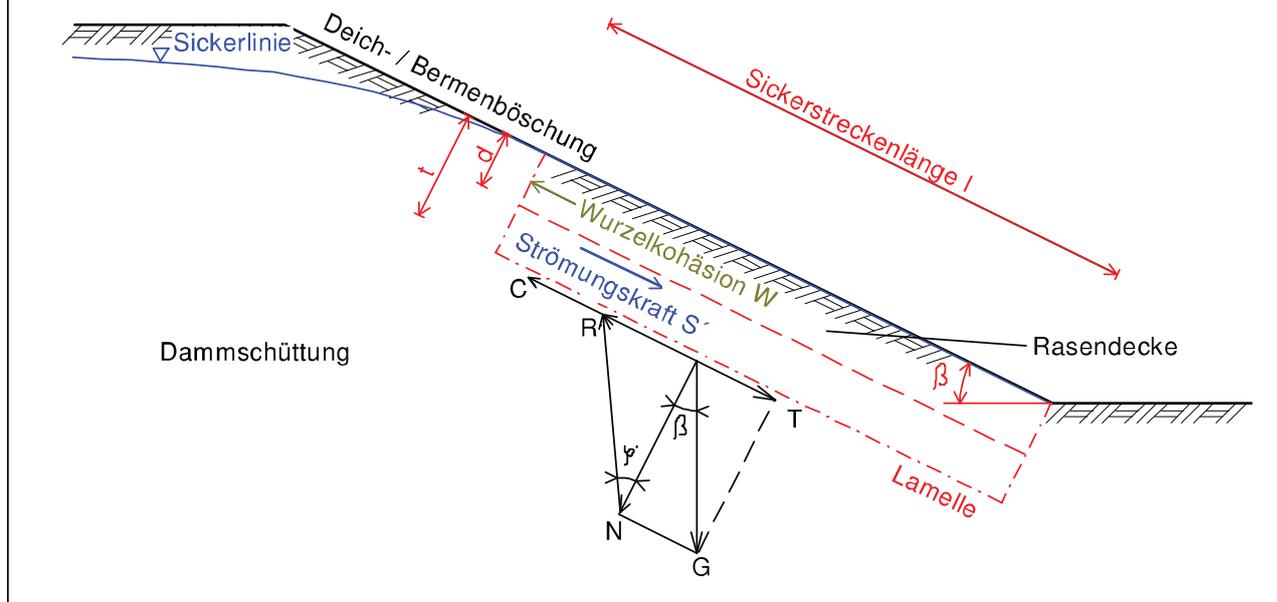
Systemskizze (unmaßstäblich)

Standicherheit in der Sickerstrecke

nach DIN 1054:2010-12

vorhandener Ausnutzungsgrad in der Sickerstrecke für den Grenzzustand 1A:

$$\mu_{\text{vorh}} = \frac{t \cdot \gamma_W \cdot \sin\beta \cdot \gamma_H + (d \cdot \gamma'_{k, \text{Mubo}} + (t-d) \cdot \gamma'_k) \cdot \sin\beta \cdot \gamma_{G, \text{dstb}}}{((d \cdot \gamma'_{k, \text{Mubo}} + (t-d) \cdot \gamma'_k) \cdot \cos\beta \cdot \tan\phi_k + c_k + \frac{w_k \cdot d}{l}) \cdot \gamma_{G, \text{stb}}}$$

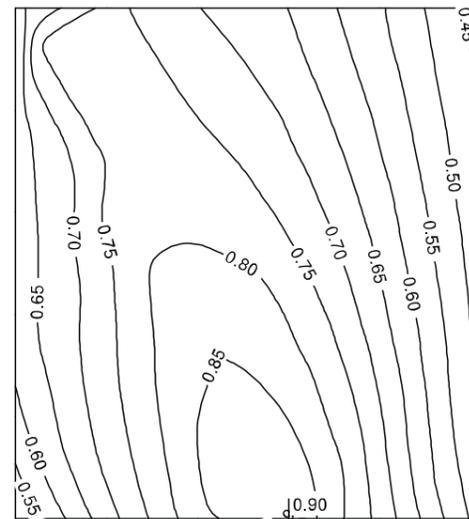
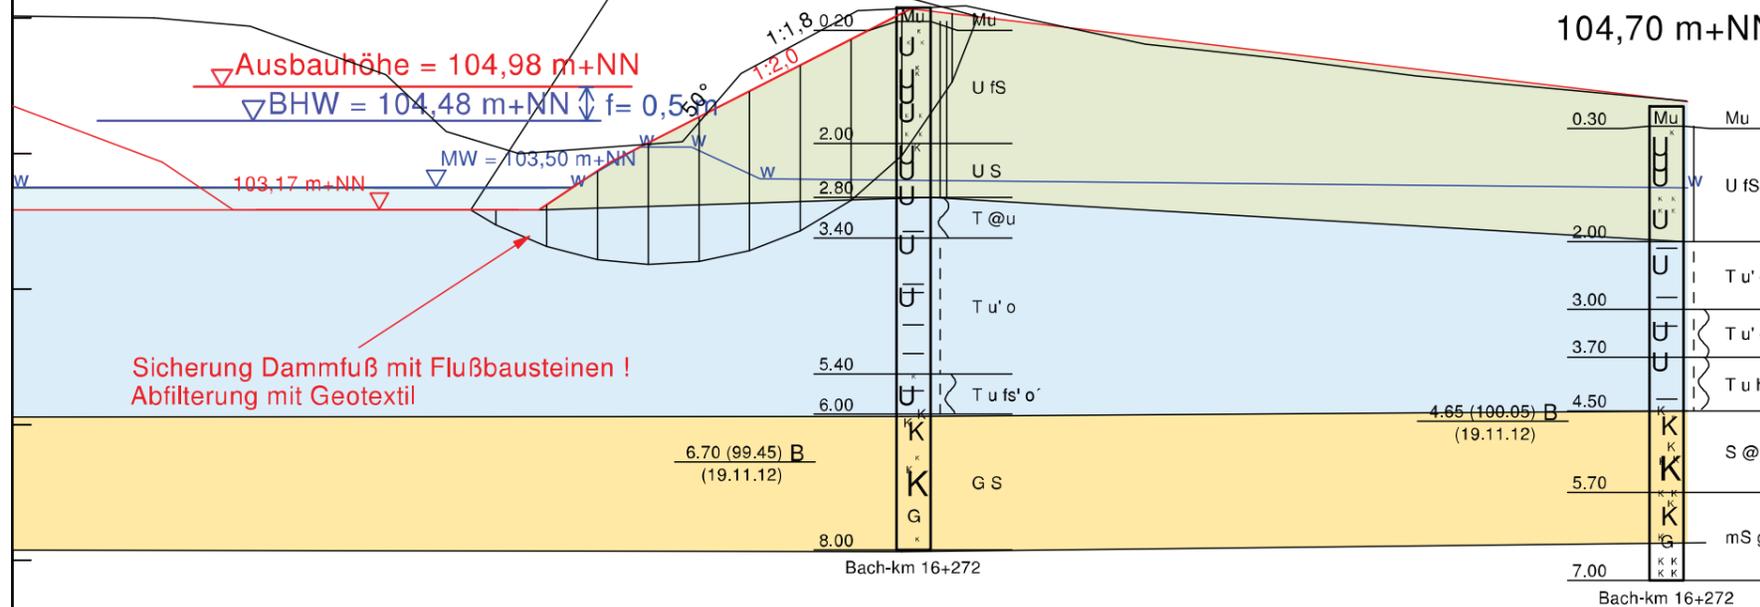
Wasserseitige Standsicherheit Bemessungssituation BS - P
Erkundung 2012: Profil 15, Bach-km 16+272
BHW = 104,48 m+NN, MW = 103,50 m+NN

BS 15a
106,15 m+NN

Dammverteidigung und Unterhaltung nicht möglich !

BHW = 104,48 m+NN $f = 0,58^\circ$

Sicherung Dammfuß mit Flußbausteinen !
Abfilterung mit Geotextil

Vermessung: IB Wald & Corbe, Hügelsheim
Porenwasserdruck bei $k = 1 \cdot 10^{-6}$ m/s
 $\mu_{max} = 0.90$
 $x_m = 1.97$ m
 $y_m = 107.32$ m
 $R = 4.95$ m
Teilsicherheiten:
- $\gamma(\varphi') = 1.25$
- $\gamma(c') = 1.25$
- $\gamma(c_u) = 1.25$
- $\gamma(\text{Wichten}) = 1.00$
- $\gamma(\text{Ständige Einw.}) = 1.00$
- $\gamma(\text{Veränderliche Einw.}) = 1.30$
Datei: 6553c17G_15a.boe

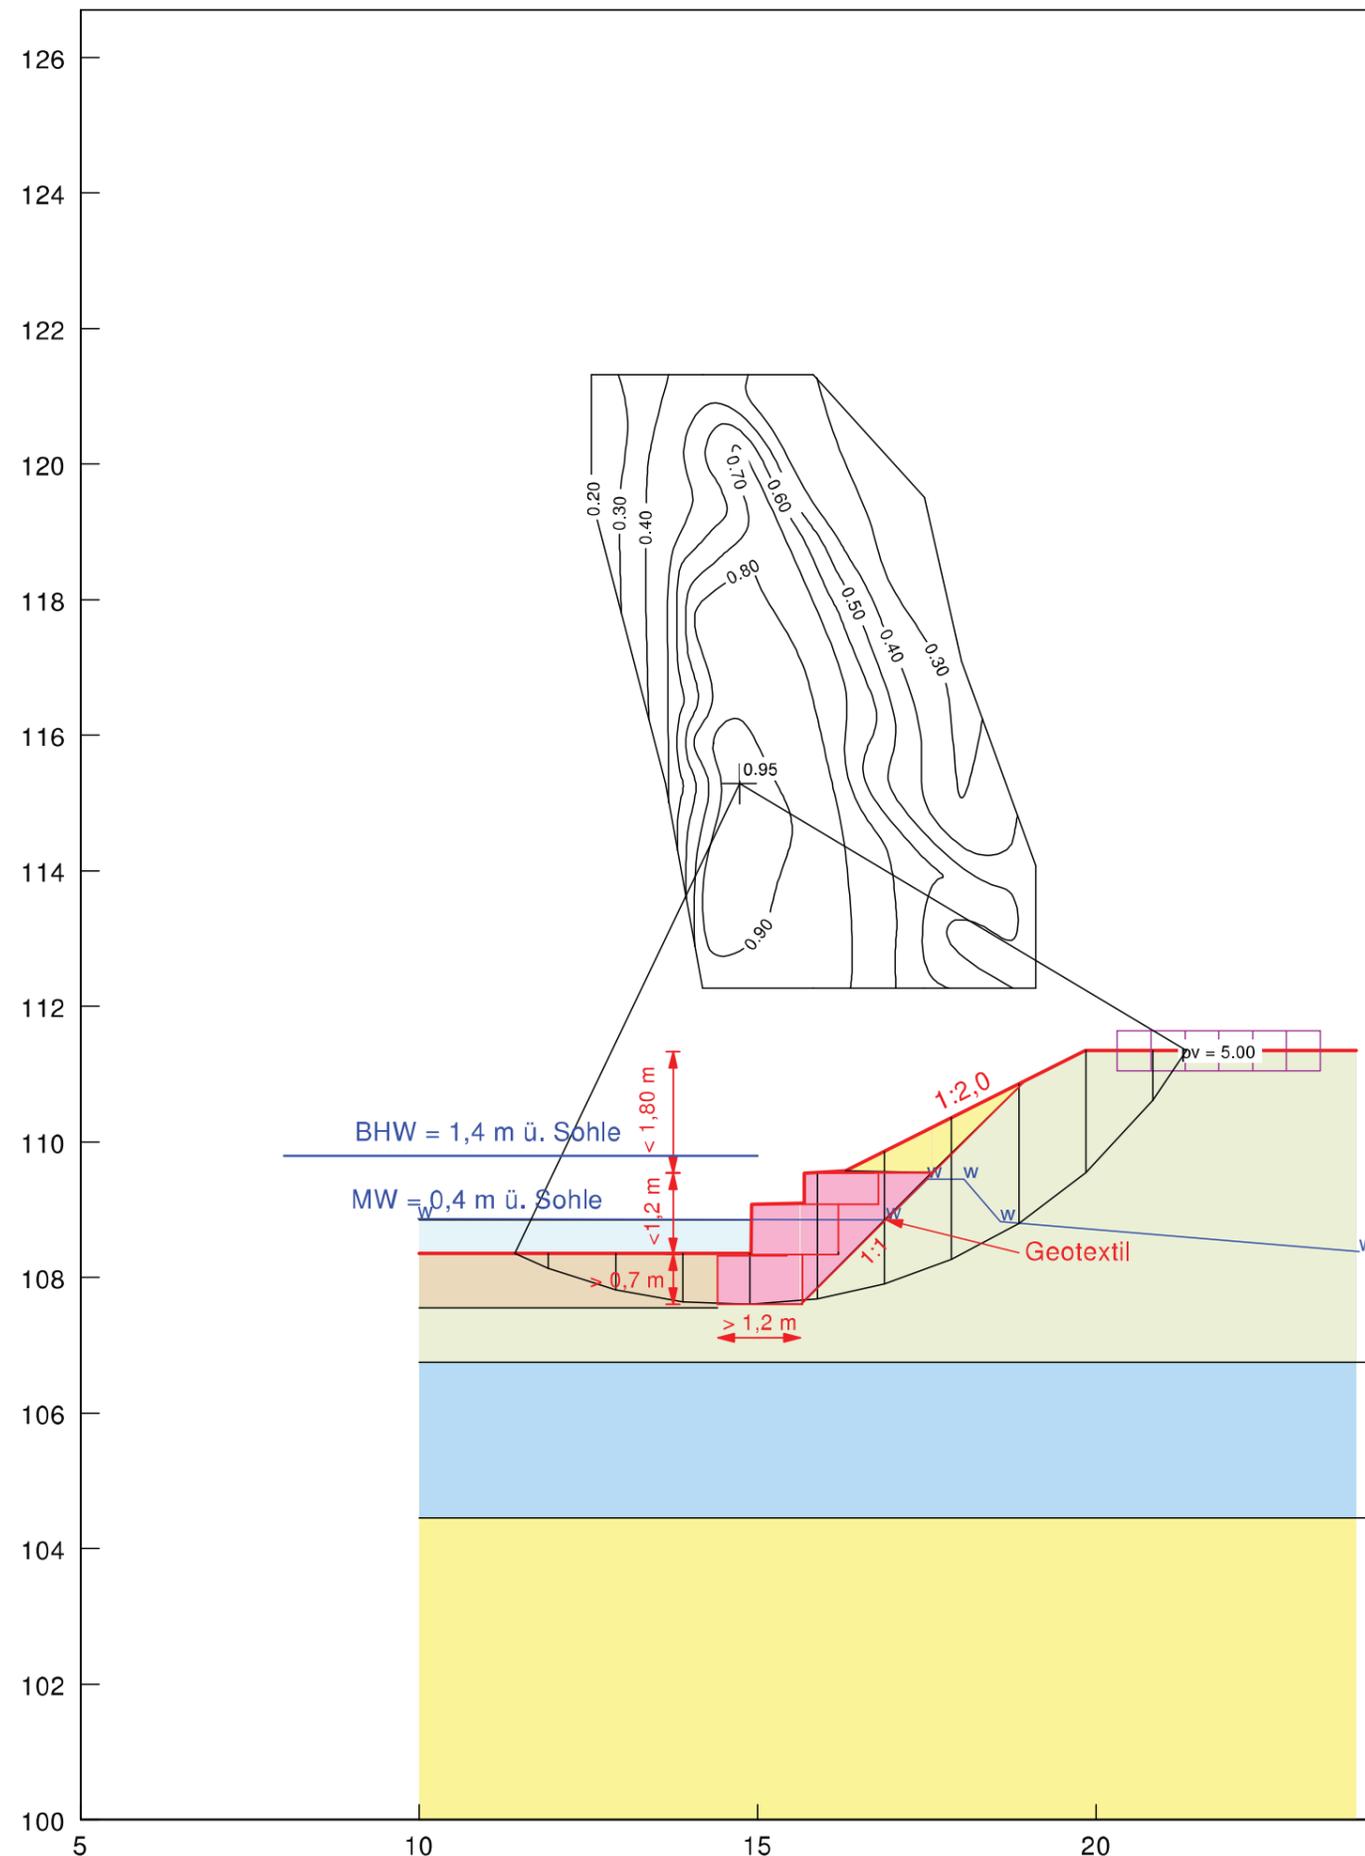
Regelprofil, Blocksteinsatz mit Neigung 45°
Porenwassersruck bei $k = 1 \cdot 10^{-6}$ m/s
 $\mu_{max} = 0.95$
 $x_m = 14.73$ m
 $y_m = 115.28$ m
 $R = 7.69$ m
Teilsicherheiten:
- $\gamma(\phi') = 1.25$
- $\gamma(c') = 1.25$
- $\gamma(c_u) = 1.25$
- $\gamma(\text{Wichten}) = 1.00$
- $\gamma(\text{Ständige Einw.}) = 1.00$
- $\gamma(\text{Veränderliche Einw.}) = 1.30$
Datei: 6553c17G_An1413.boe

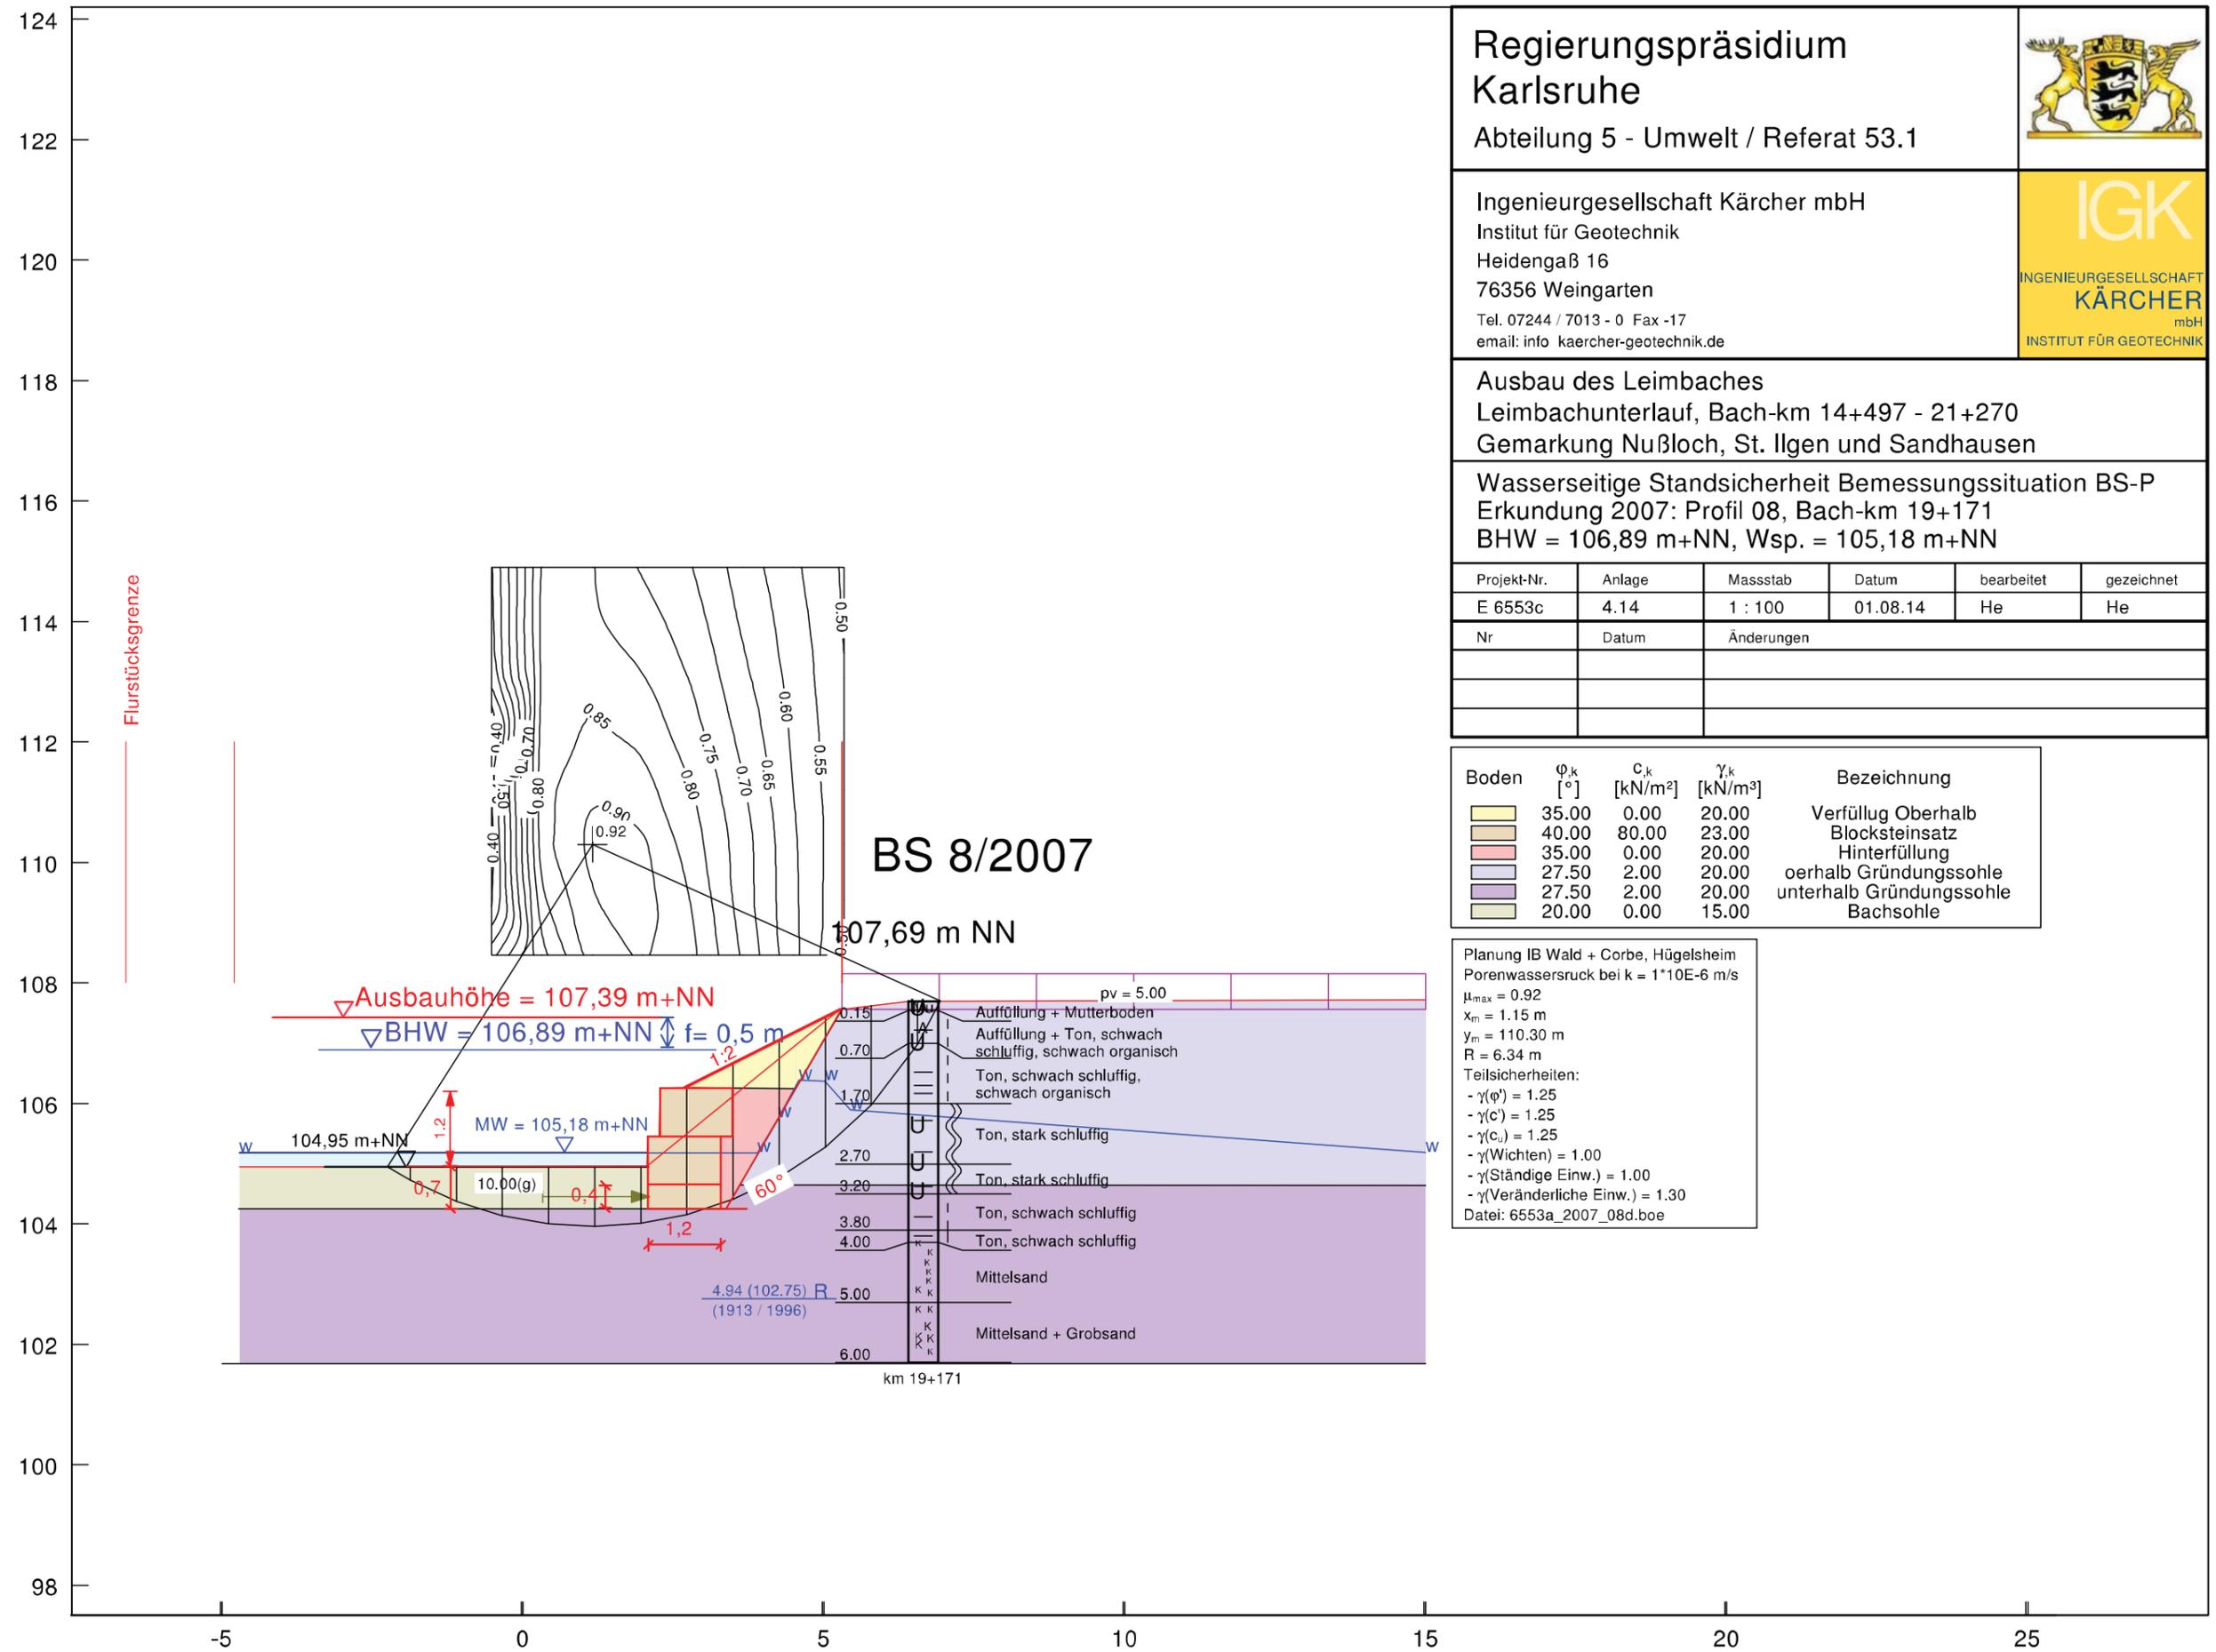
Planung IB Wald + Corbe, Hügelsheim
Porenwassersruck bei $k = 1 \cdot 10^{-6}$ m/s
 $\mu_{max} = 0.92$
 $x_m = 1.15$ m
 $y_m = 110.30$ m
 $R = 6.34$ m
Teilsicherheiten:
- $\gamma(\phi) = 1.25$
- $\gamma(c) = 1.25$
- $\gamma(c_u) = 1.25$
- $\gamma(\text{Wichten}) = 1.00$
- $\gamma(\text{Ständige Einw.}) = 1.00$
- $\gamma(\text{Veränderliche Einw.}) = 1.30$
Datei: 6553a_2007_08d.boe

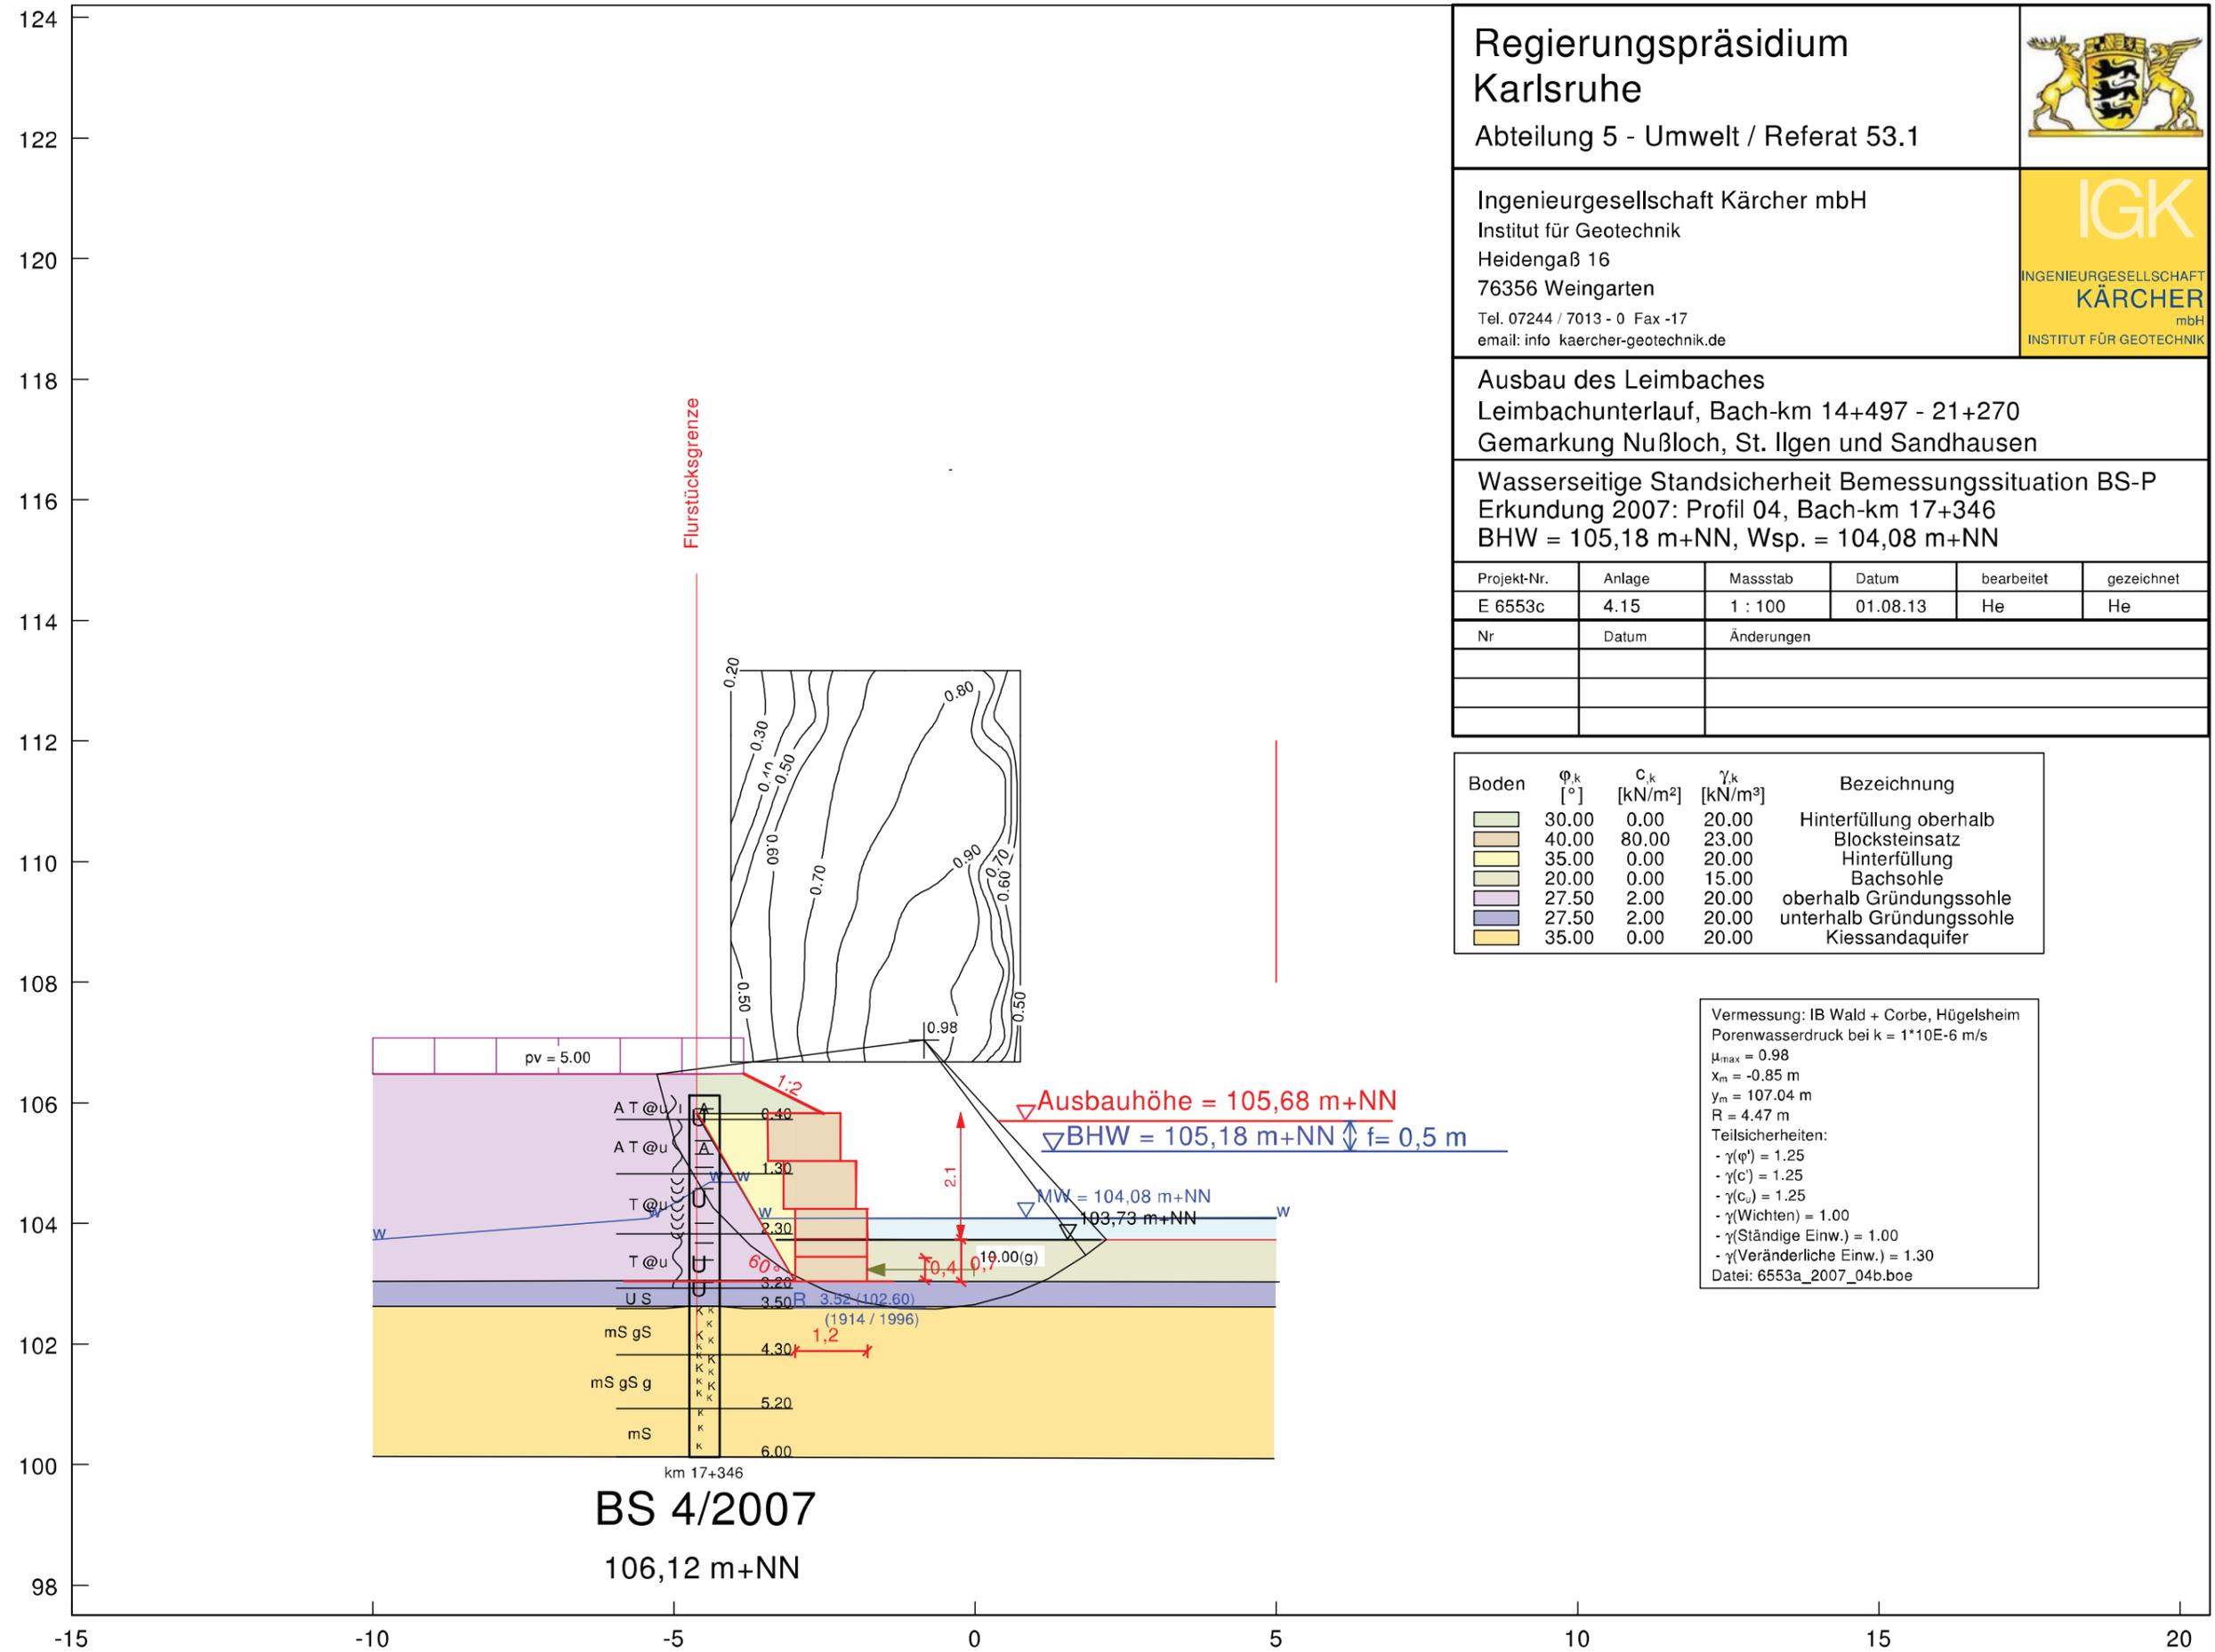
Vermessung: IB Wald + Corbe, Hügelsheim
Porenwasserdruck bei $k = 1 \cdot 10^{-6}$ m/s
 $\mu_{max} = 0.98$
 $x_m = -0.85$ m
 $y_m = 107.04$ m
 $R = 4.47$ m
Teilsicherheiten:
- $\gamma(\phi') = 1.25$
- $\gamma(c') = 1.25$
- $\gamma(c_u) = 1.25$
- $\gamma(\text{Wichten}) = 1.00$
- $\gamma(\text{Ständige Einw.}) = 1.00$
- $\gamma(\text{Veränderliche Einw.}) = 1.30$
Datei: 6553a_2007_04b.boe
