Erhöhung des Landesschutzdeiches in Bremen-Vegesack

Bremischer Deichverband am rechten Weserufer

Grundlagenermittlung Teil 1 -
Bestandsinformation, planerischer Kenntnisstand
und erforderliche Bestandsuntersuchungen

Planungsphase:
Grundlagenermittlung

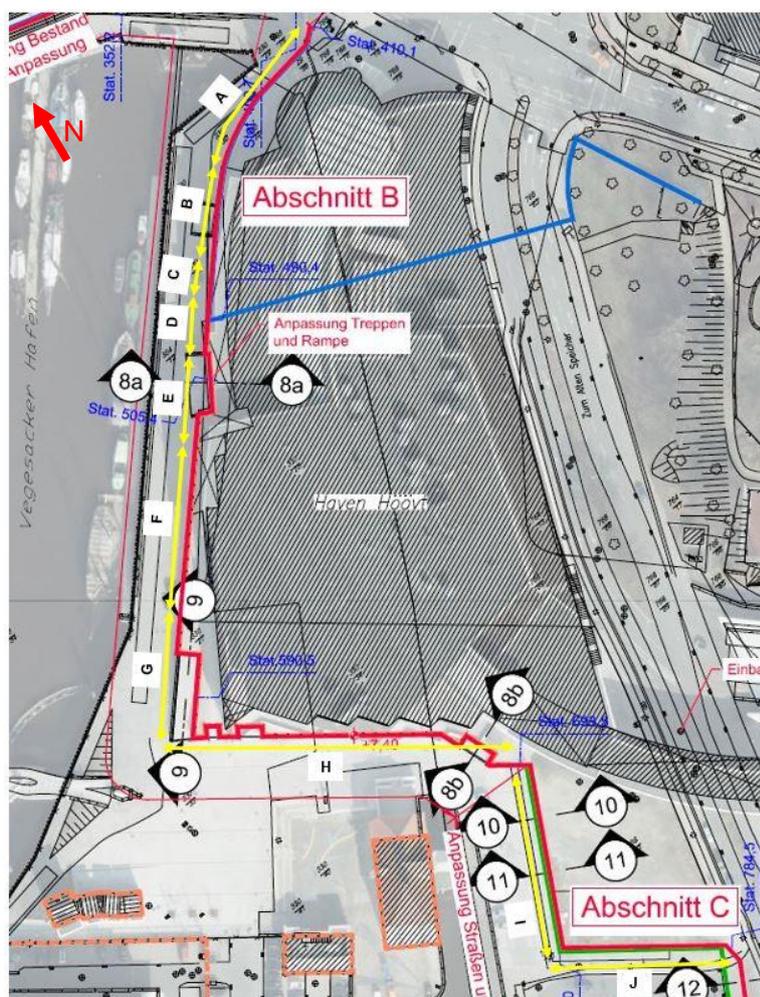
Abbildung 1-1: Teilbereiche im Abschnitt B und C

Im Abstimmungsgespräch zum Umbau Haven „Hööv't und Freifläche“ am 07.11.2017 zwischen BPG Bau+Plan GmbH, Knebel + Partner mbH und INROS LACKNER SE wurde der Bestand im Abschnitt B und C durchgesprochen und in mehrere Teilbereiche unterteilt (vgl. Abbildung 1-1, gelbe Beschriftung A - J). Ergebnis dieses Gesprächs war, dass der bisherige angenom- mene Bestand im südwestlichen und südlichen Bereich des Haven Hööv'ts (Teilbereiche G und H) nicht korrekt bekannt war. In den oben aufgeführten Berichten der INROS LACKNER SE wurde vom Vorhandensein von Winkelstützwänden zum Abfang des Geländesprungs aus- gegangen. Laut Aussage von Knebel + Partner mbH wurde in diesen Bereichen jedoch eine Spundwand errichtet.

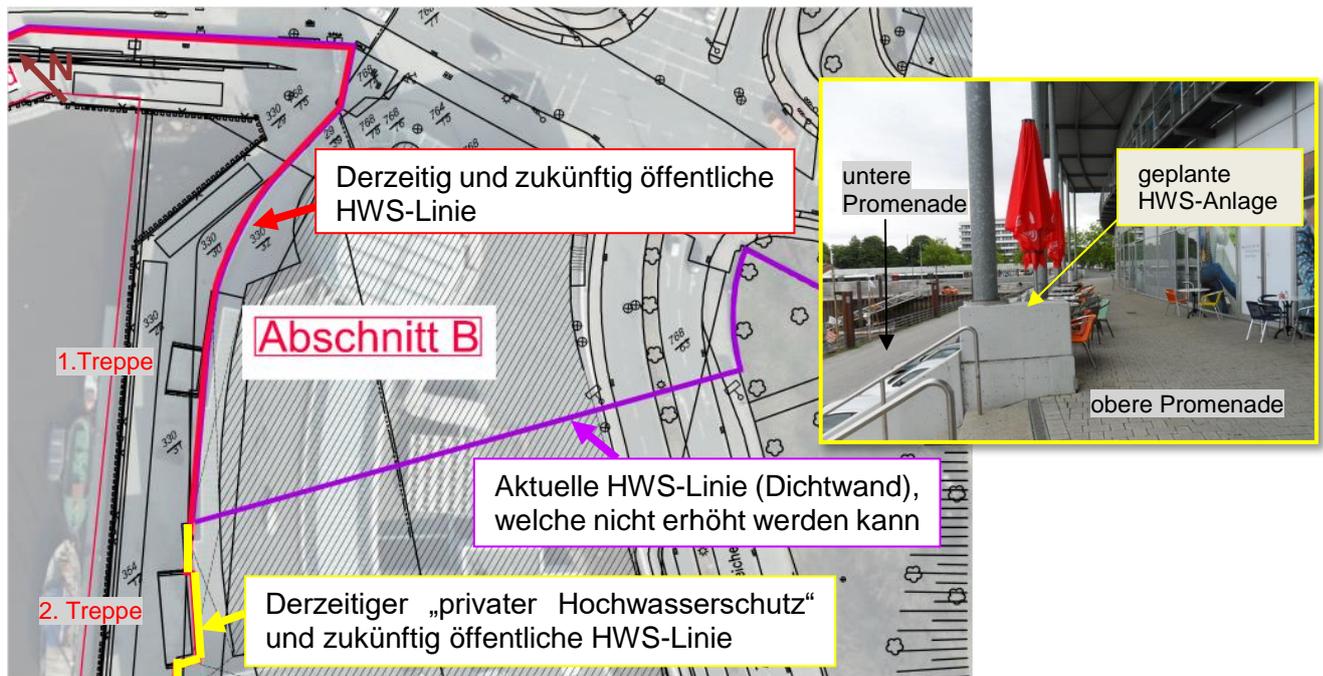
Abbildung 3-1: Verlauf der HWS-Linie am Haven Höövts

Im Bereich des Haven Höövts grenzen die öffentliche HWS-Linie und der „private Hochwasserschutz“ aneinander (vgl. Abbildung 3-1). Die öffentliche HWS-Linie (rot und lila dargestellt) knickt zwischen den beiden Treppen der Promenade ab und verläuft unterhalb des Einkaufszentrums Haven Höövts. Hierbei schließt die Dichtwand an die Bodenplatte des Gebäudes an. Die bisherige private HWS-Linie ist in der nachstehenden Abbildung gelb dargestellt. Diese verläuft vom Knickpunkt der öffentlichen Linie aus weiter Richtung Südwesten am Gebäude entlang. Mit Ende des Gebäudes knickt die Linie ab und verläuft südöstlich in Richtung der Straße „Zum Alten Speicher“ (vgl. Abbildung 1-1).

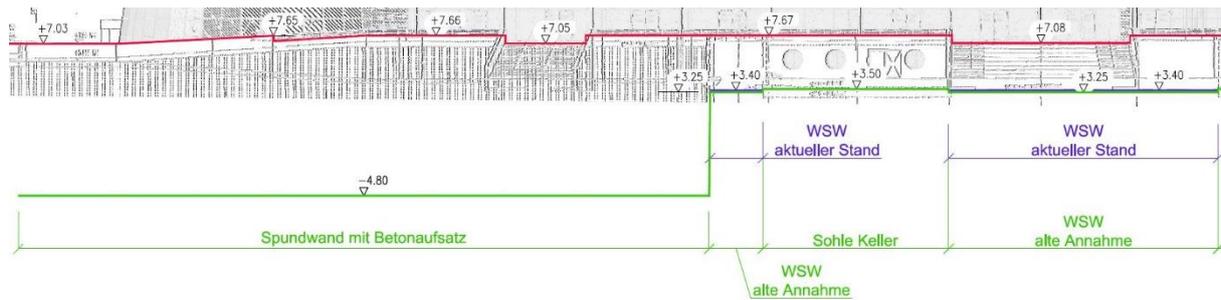
Abbildung 3-2: Westansicht Haven Hööv – Teilbereiche A bis E

In den oben aufgeführten Abbildungen ist die Abwicklung der HWS-Linie im Abschnitt B des Haven Höövts dargestellt (vgl. ebenfalls Anlage A). In grün sind die bisherigen Annahmen zum Bestand und in lila der aktuelle Kenntnisstand, der sich aus dem Abstimmungsgespräch zum Umbau „Haven Hööv und Freifläche“ am 07.11.2017 zwischen BPG Bau+Plan GmbH, Knebel + Partner mbH und INROS LACKNER SE ergeben hat eingezeichnet.

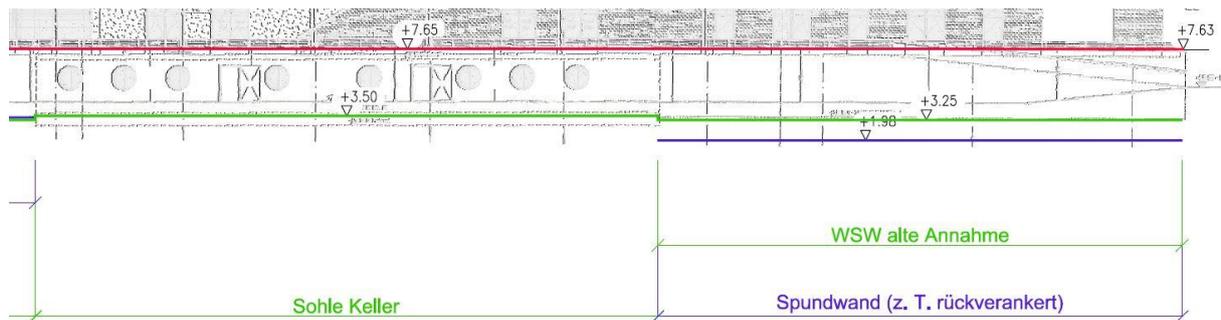
Abbildung 3-3: Westansicht Haven Hööv – Teilbereiche F & G

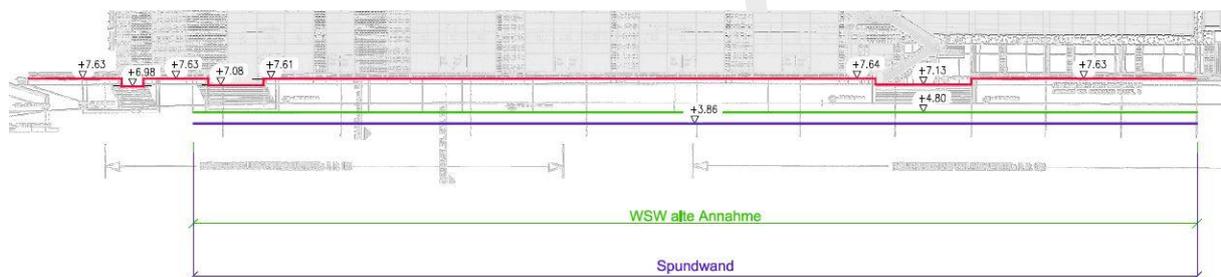
Abbildung 3-4: Südansicht Haven Hööv – Teilbereich H

Im südwestlichen Bereich der Westansicht und in der Südansicht des Einkaufszentrums ist anstatt der Winkelstützwand eine Spundwand mit Stahlbeton-Vorsatzschale errichtet worden. Diese wurde laut Statik (vgl. [7]) mit einer UK von +1,98 mNN (Teilbereich G) und +3,86 mNN (Teilbereich H) hergestellt.

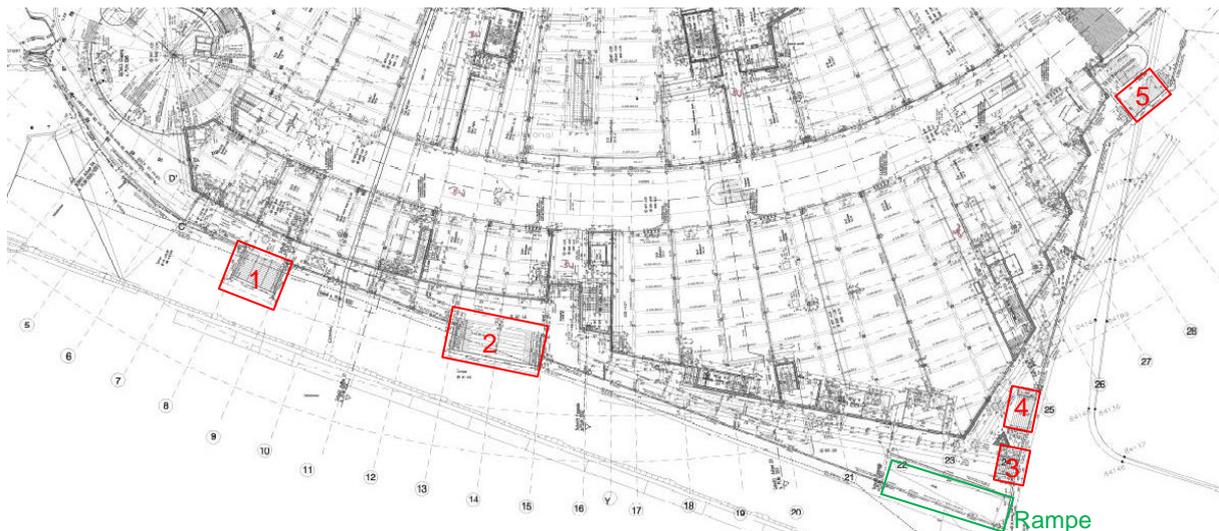
Abbildung 3-5: Draufsicht des Abschnitts B mit Lage der Treppen und Rampe – Ausschnitt aus dem Plan 101 (Stand: 13.02.2001)

Entlang des Haven Höövts befinden sich fünf Treppenaufgänge und eine Zufahrtsrampe (vgl. Abbildung 3-5). Im westlichen Bereich der oberen Promenade weist die Treppenoberkante mit +6,97 mNN eine maximale Fehlhöhe von 0,43 m auf (vgl. Abbildung 6-9).

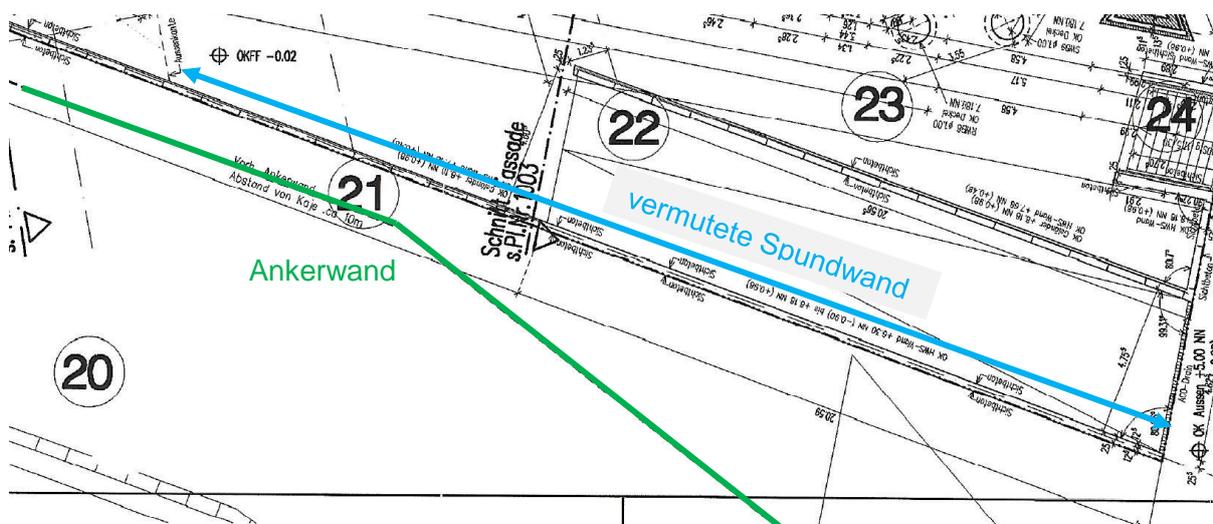
Abbildung 4-1: Lage der Ankerwand und der vermuteten Spundwand – Ausschnitt aus dem Plan 101 (Stand: 13.02.2001)

Bevor die oben aufgeführten Untersuchungen durchgeführt werden können, ist das Leitungssystem im Bereich des Haven Höövts (vgl. Kapitel 7) zu prüfen und eine erneute Trassenauskunft einzuholen. Somit können im Anschluss daran die genauen Bereiche, in denen die Untersuchungen stattfinden sollen, definiert werden. Zudem kann es durch die vorhandene Ankerwand der Hafenkaje, welche sich in einem Abstand von rd. 1,5 m wasserseitig der „privaten“ HWS-Linie befindet, zu Einschränkungen kommen. Die Oberkante der Ankerwand liegt ca. 0,8 m unter GOK (+3,40 mNN). Zu Fehlmessungen bei der Anwendung des Georadars oder der Metallsondierung, zur Feststellung der Spundwandunterkante sollte es zwischen Achse 21-24 auf Grund der Ankerwand nicht kommen, da diese in diesem Bereich zur Wasserseite hin abknickt (vgl. nachstehende Abbildung, grüne Linie). Im ersten Abschnitt der vermuteten

Spundwand liegt die Ankerwand in einem geringeren Abstand (rd. 1,5 m) von der Spundwand entfernt und könnte die Messungen somit beeinflussen.

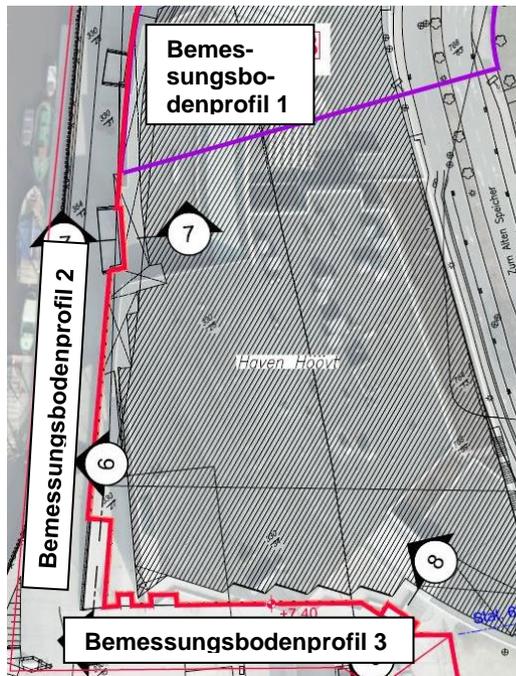
Abbildung 5-1: Lage der Bemessungsbodenprofile

Aus den oben genannten Drucksondierungen und Sondierbohrungen werden drei Bemessungsbodenprofile für die weiteren Berechnungen und Nachweise der neuen HWS-Linie definiert (siehe Abbildung 5-1) und in den nachstehenden Tabellen festgehalten.

Das Bemessungsbodenprofil 1 wird aus den Aufschlüssen DS 284 & 285 , das Bemessungsbodenprofil 2 aus den Aufschlüssen BS 13, 14 und 15 sowie DS 226 und das Bemessungsbodenprofil 3 aus den Aufschlüssen BS 17 und 18 sowie DS 231 erstellt.

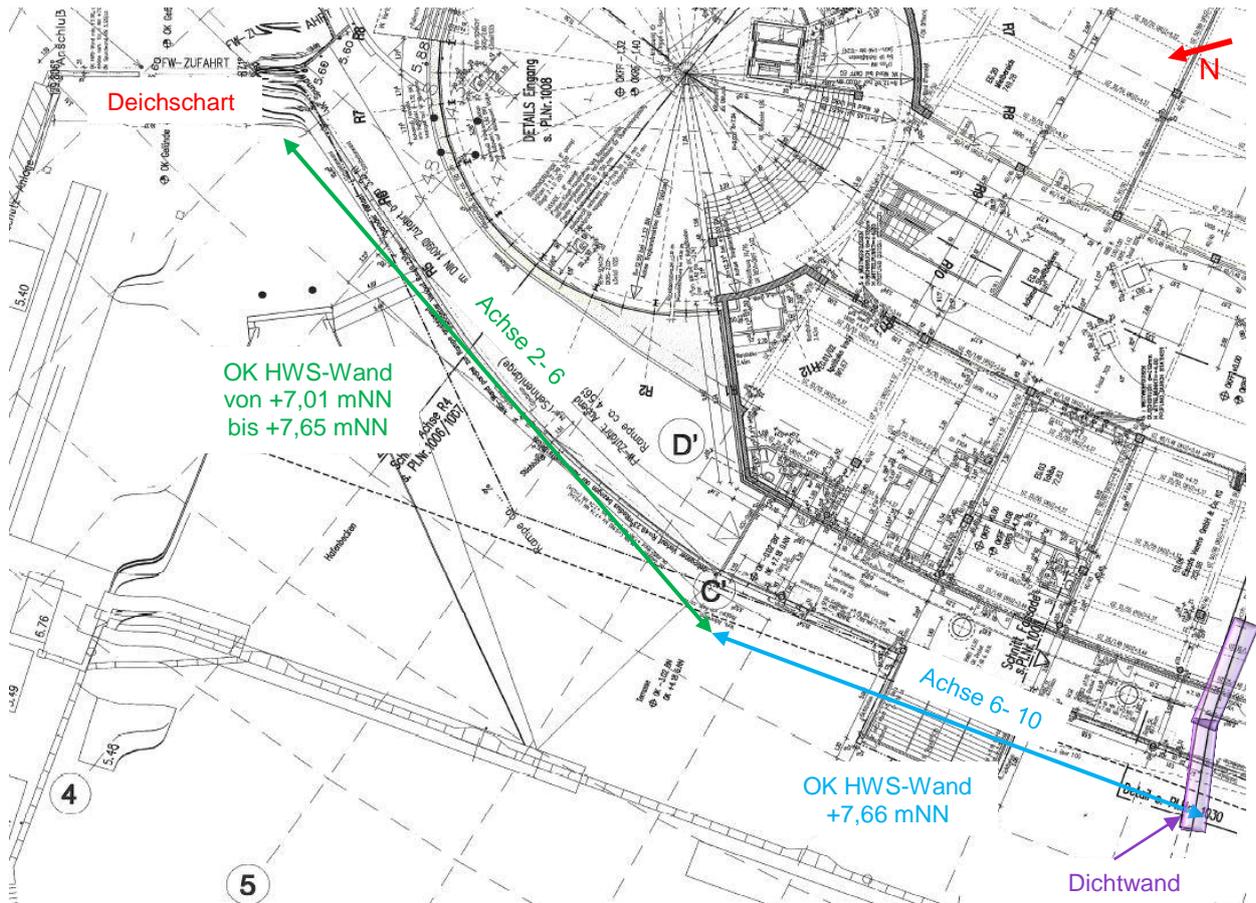
Abbildung 6-1: Öffentliche HWS-Wand – Ausschnitt aus dem Plan 101 (Stand: 13.02.2001)

Die öffentliche HWS-Wand im Haven Höövts Gebiet (Abschnitt B) liegt zwischen dem Deichschart und der Dichtwand (vgl. Abbildung 6-1). Die HWS-Wand mit einer Länge von circa 60 m ist in diesem Abschnitt als eine Spundwand (Larssen 603 K) mit Stahlbetonaufsatz ausgeführt. Bei der Dichtwand knickt die HWS-Linie ab und schließt an diese an.

Die Oberkante (OK) der Spundwand mit Stahlbetonaufsatz weist laut Vermessung (vgl. [10] und Anlage B) Höhen zwischen +7,01 mNN und +7,66 mNN auf (vgl. Abbildung 6-1). Die genaue Konstruktion der HWS-Wand ist der nachfolgenden Abbildung 6-3 zu entnehmen. Es ist zu erkennen, dass die OK der Spundwand auf einer Höhe von +6,75 mNN liegt und die UK bei - 4,80 mNN. Der Betonaufsatz ist je nach Lage der Spundwand unterschiedlich groß ausgeführt.

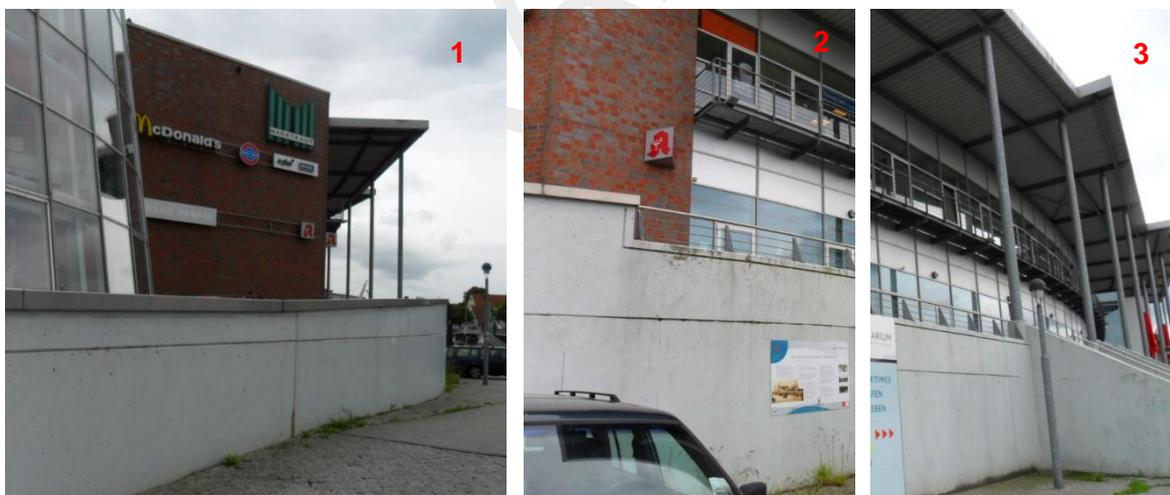
Abbildung 6-2: wasserseitige Ansichten der öffentlichen HWS-Wand

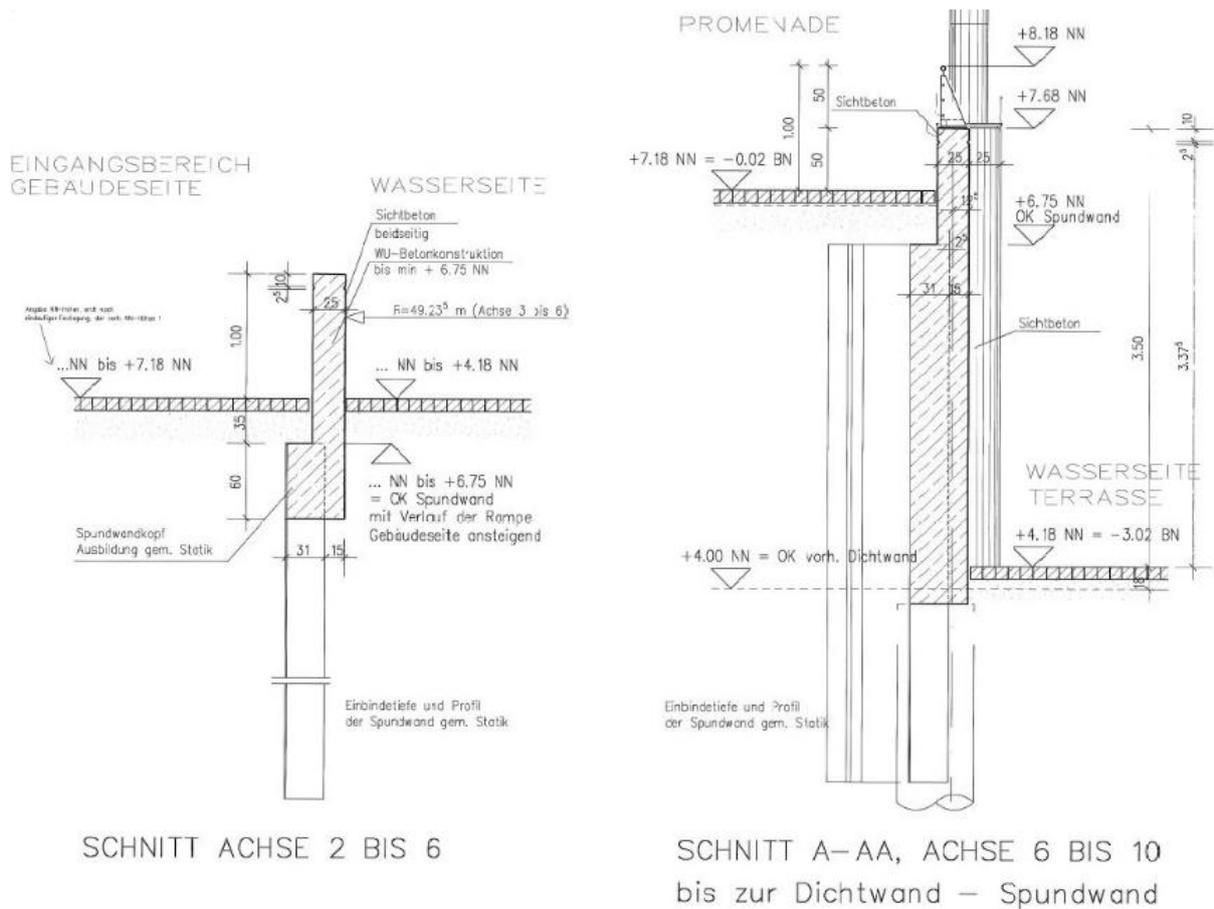
Abbildung 6-3: Schnitte der öffentlichen HWS-Wand – Ausschnitt aus dem Plan 1030 (Stand: 04.09.2001)

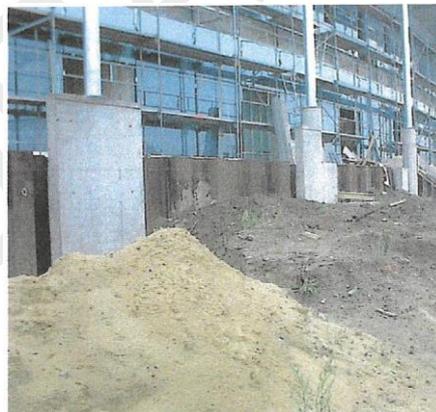
Abbildung 6-4: Baustellenfoto der öffentlichen HWS-Wand

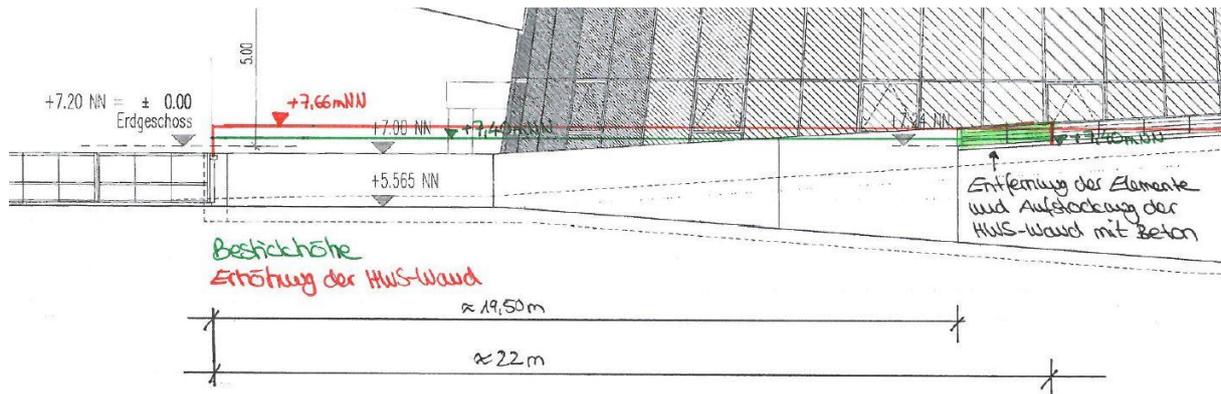
Abbildung 6-5: Maßnahmen zur Aufstockung der öffentlichen HWS-Wand – Ausschnitt aus dem Plan 555a (Stand: 09.04.2001)

In der nachstehenden Abbildung ist die Erhöhung beispielhaft verdeutlicht. Diese kann mittels Aufbetonieren eines Sockels und entsprechender Anschlussbewehrung erfolgen (vgl. Diskussionsgrundlage zu den Maßnahmen im Abschnitt B am Gebäude des Haven Höövts [3]).

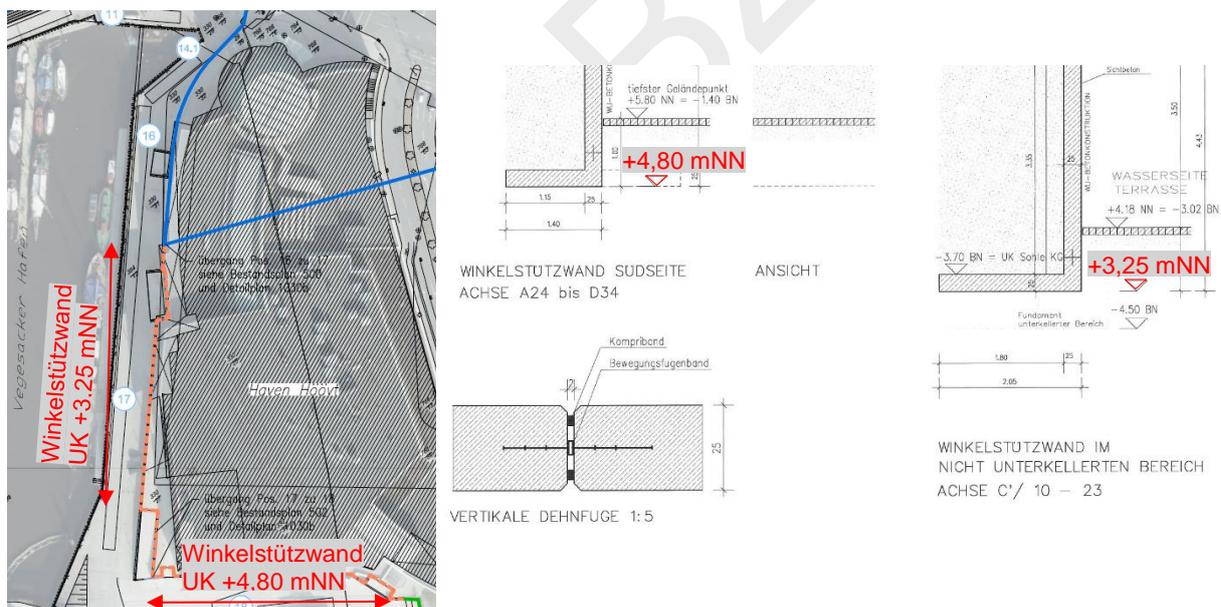
Abbildung 6-6: Draufsicht Haven Höövts und Querschnitte der Winkelstützwände nach bisherigem Kenntnisstand – Ausschnitt aus dem Plan 1030b (Stand: 16.10.2001)

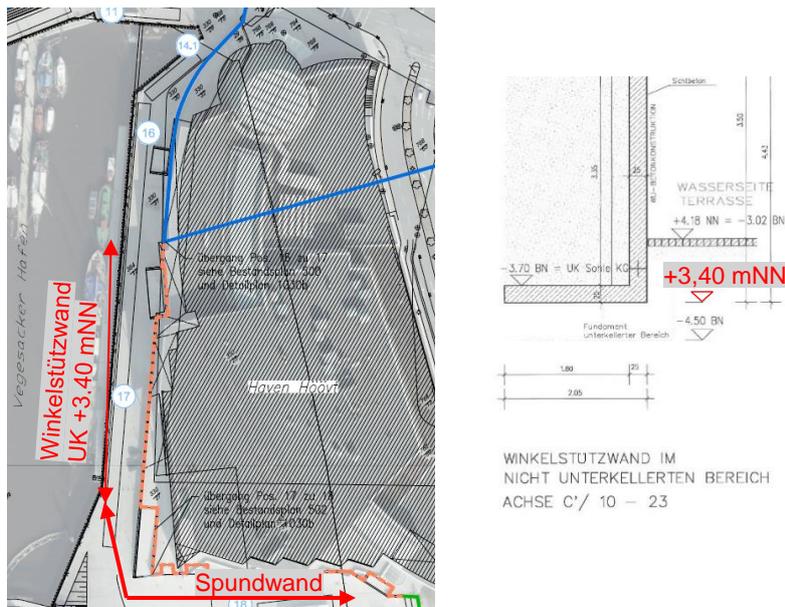
Abbildung 6-7: Draufsicht Haven Höövts und Querschnitte der Winkelstützwände nach aktuellem Kenntnisstand

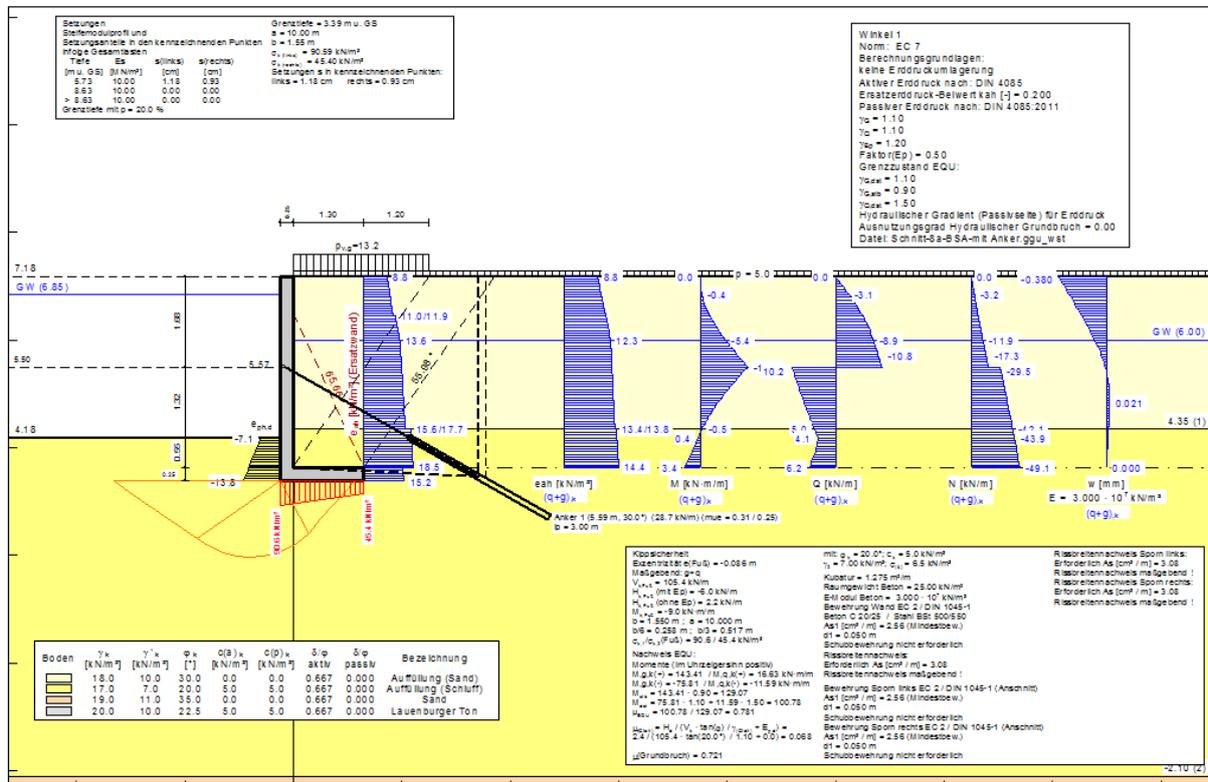
Abbildung 6-8: Rückverankerung der Winkelstützwände

Basierend auf der Diskussionsgrundlage zu den Maßnahmen im Abschnitt B am Gebäude des Haven Höövts [3] ist z.B. eine zusätzliche horizontale Verankerung im Bereich der Winkelwand einzubauen (vgl. Abbildung 6-8), um die erforderliche Standsicherheit dieser sicherzustellen. Für die Verankerung sind jeweils pro Winkelwandelement zwei bis drei ca. 6,0 m lange Anker

erforderlich. Für den gesamten Winkelwandabschnitt ergeben sich somit ca. 40 Anker. Eine erforderliche Lastverteilung in Wandquerrichtung ist zu überprüfen.

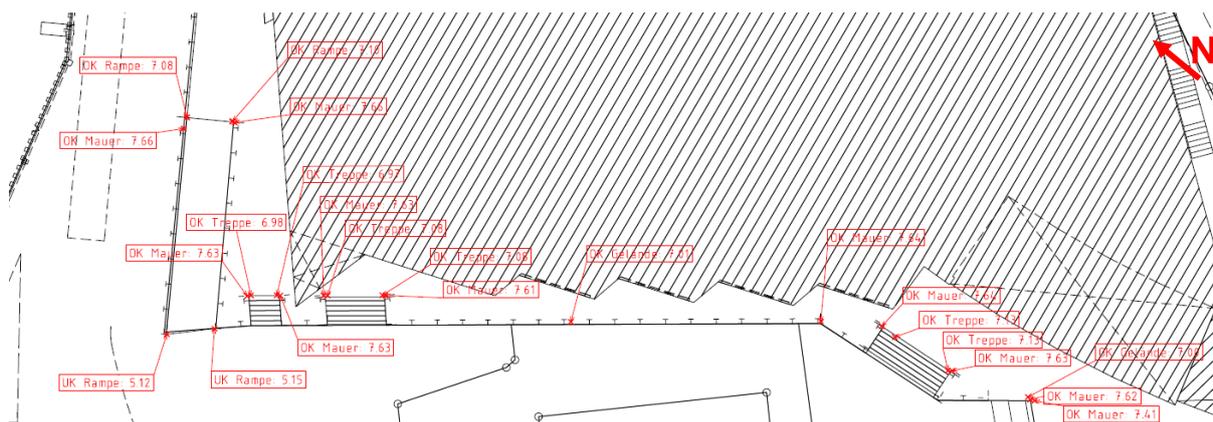
Abbildung 6-9: Ausschnitt aus der Vermessung [10]

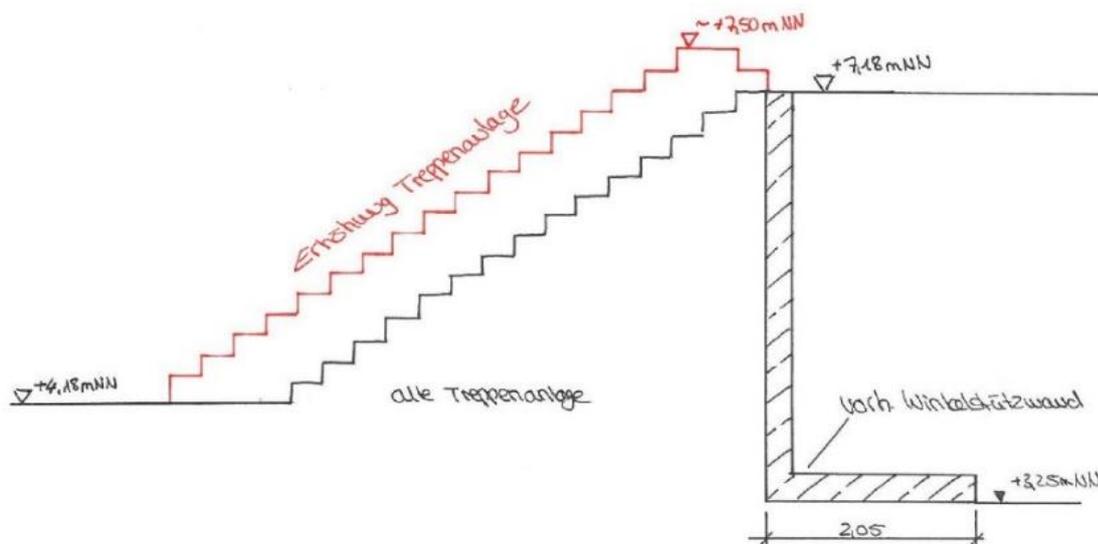
Abbildung 6-10: Lösung 1: Skizzenhafte Darstellung der Treppenerhöhung

Die Vorverlegung der Treppenanlagen inklusive des Baues eines erhöhten Podestes (vgl. Abbildung 6-10 und Diskussionsgrundlage [3]) stellt eine Variante zur Anpassung dar. Mit der Umsetzung dieser Variante 1 kommt es dazu, dass von der oberen Promenade aus kommend zunächst zwei Stufen nach oben und dann nach unten gegangen werden muss. Hierdurch wird die komplette Fläche der oberen Promenade (Feuerwehrumfahrt) beibehalten und kann als Deichverteidigungsweg genutzt werden. Für das Flucht- und Rettungswegkonzept wurde diese Variante seitens der Bauordnung nicht als negativ eingestuft (vgl. [3]). Die beschriebene Lösungsvariante ist in der nachfolgenden Abbildung veranschaulicht.

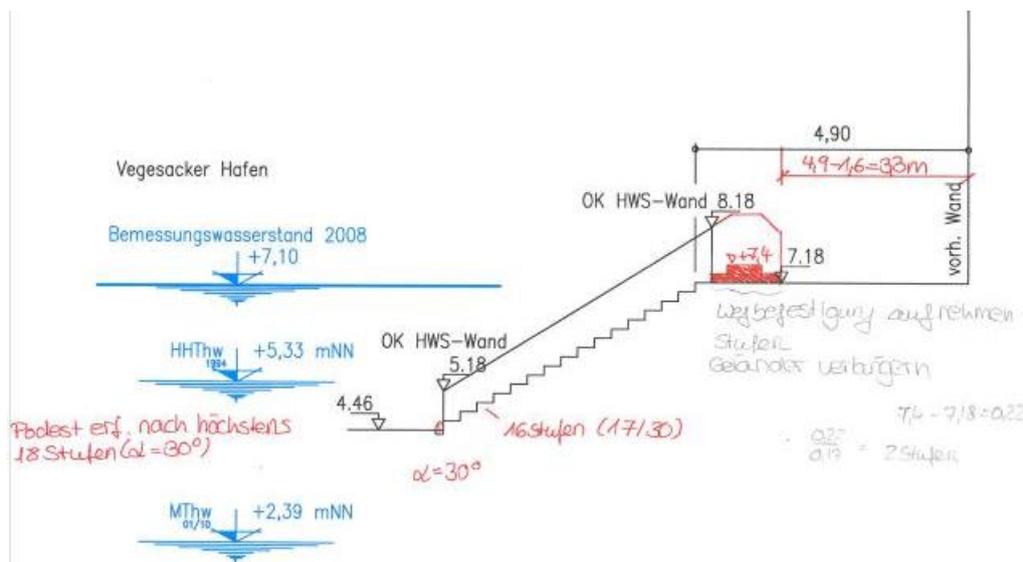
Abbildung 6-11: Lösung 2: Skizzenhafte Darstellung der Treppenerhöhung

Eine zweite Variante zur Aufstockung der Treppenanlagen besteht darin, die Treppe um zwei weitere Stufen zu erweitern (vgl. **Fehler! Verweisquelle konnte nicht gefunden werden.** und Wischenbericht [4]). Diese würde auf die Promenade aufgesetzt werden. Durch diese Variante entsteht eine Schutzhöhe von +7,40 mNN.

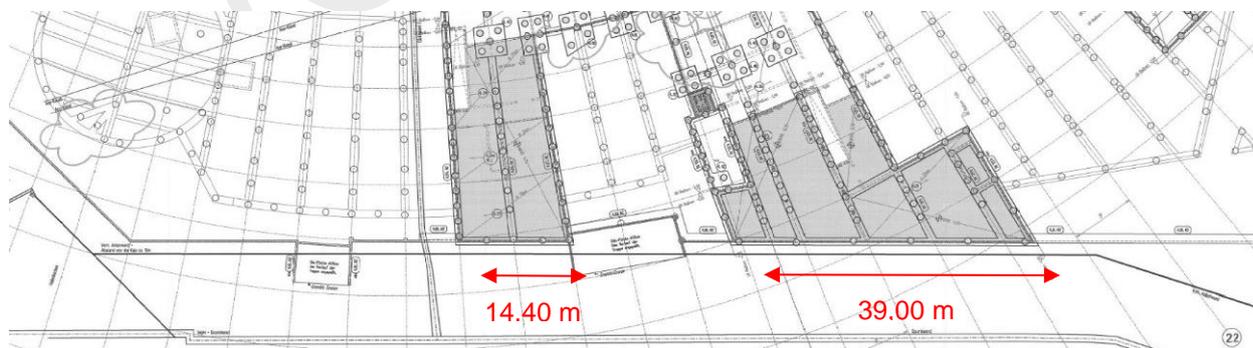
Abbildung 6-12: Unterkellerte Bereiche – Ausschnitt aus dem Plan BSP02-01 i (Stand: 16.11.2001)

Es befinden sich zwischen den Achsen 10 und 21 der Westansicht zwei unterkellerte Bereiche, die auf einer Länge von insgesamt 53,4 m direkt an die HWS-Linie angrenzen und drei Flutschutztüren sowie elf Flutschutzbullaugen aufweisen (vgl. Abbildung 6-12). Grundsätzlich weist das Haven Höövts weitere unterkellerte Bereiche auf. Bei diesen beiden unterkellerten Bereichen wird jedoch zukünftig jeweils eine Wand als Teil der HWS-Linie definiert.

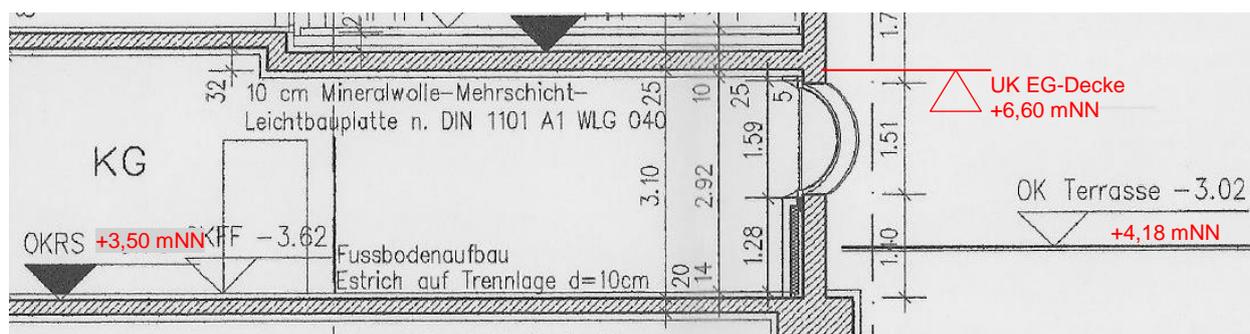
Abbildung 6-13: Schnitt Achse 20 des unterkellerten Bereichs – Ausschnitt aus dem Plan 533 (Stand: 12.03.2001)

Der „Objektschutz“ des Gebäudes erfolgt durch die Kellerwände und –sohle, die aus einer wasserdichten Konstruktion (WU-Betonkonstruktion) hergestellt sind. Die Kellerwände sind durch die Decke und die Sohle horizontal gelagert. Der Erdgeschossboden weist eine Mindesthöhe von UK +6,60 mNN auf (vgl. Abbildung 6-13 und Abbildung 6-14), um den Schutz des Gebäudes zu gewährleisten.

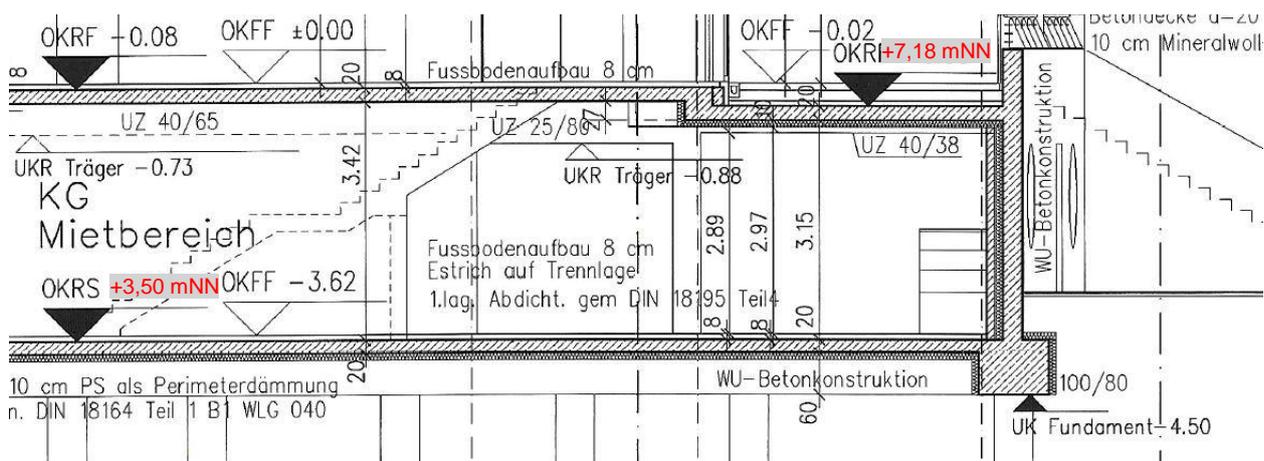
Abbildung 6-14: Schnitt Achse 11 des unterkellerten Bereichs – Ausschnitt aus dem Plan 552 (Stand: 07.03.2001)

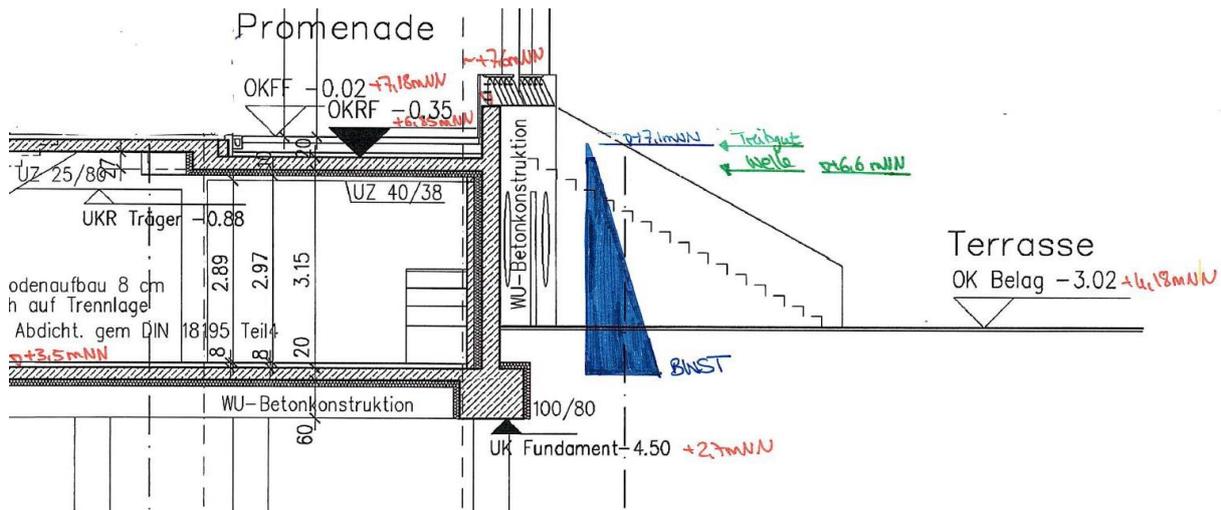
Abbildung 6-15: Belastungsbild Kellerwände – veränderter Ausschnitt aus dem Plan 552 (Stand: 07.03.2001)

Analog zu den Winkelstützwänden ist die damalige Statik der Kellerwände ebenfalls nicht auf ein Hochwasserereignis ausgelegt worden. In der Bemessung wurden die Kellerwände lediglich für eine Belastung, die mit einem BWST von +4,50 mNN zu vergleichen ist und eine Sandaufschüttung bis zur OK der Kellerwände mit einer Last von 23,57 kN/m am Fußpunkt bemessen (vgl. Abbildung 6-15).

Die aktuellen baulichen Gegebenheiten der unterkellerten Bereiche, sprich die Kellerwände und –decken, dürfen baulich nicht geändert werden. Dies ist damit zu begründen, dass die Nachrechnung der Kellerwände lediglich für den Lastfall BS-T (Ansatz des BWST) geführt wurde, da auf Grund der baulichen Verhältnisse die zusätzlichen Belastungen aus Treibgutstoß und Welle direkt in die EG Decke eingeleitet werden (vgl. nachstehende Abbildung 6-15) und somit keinen Lasteinfluss auf die Kellerwände haben.

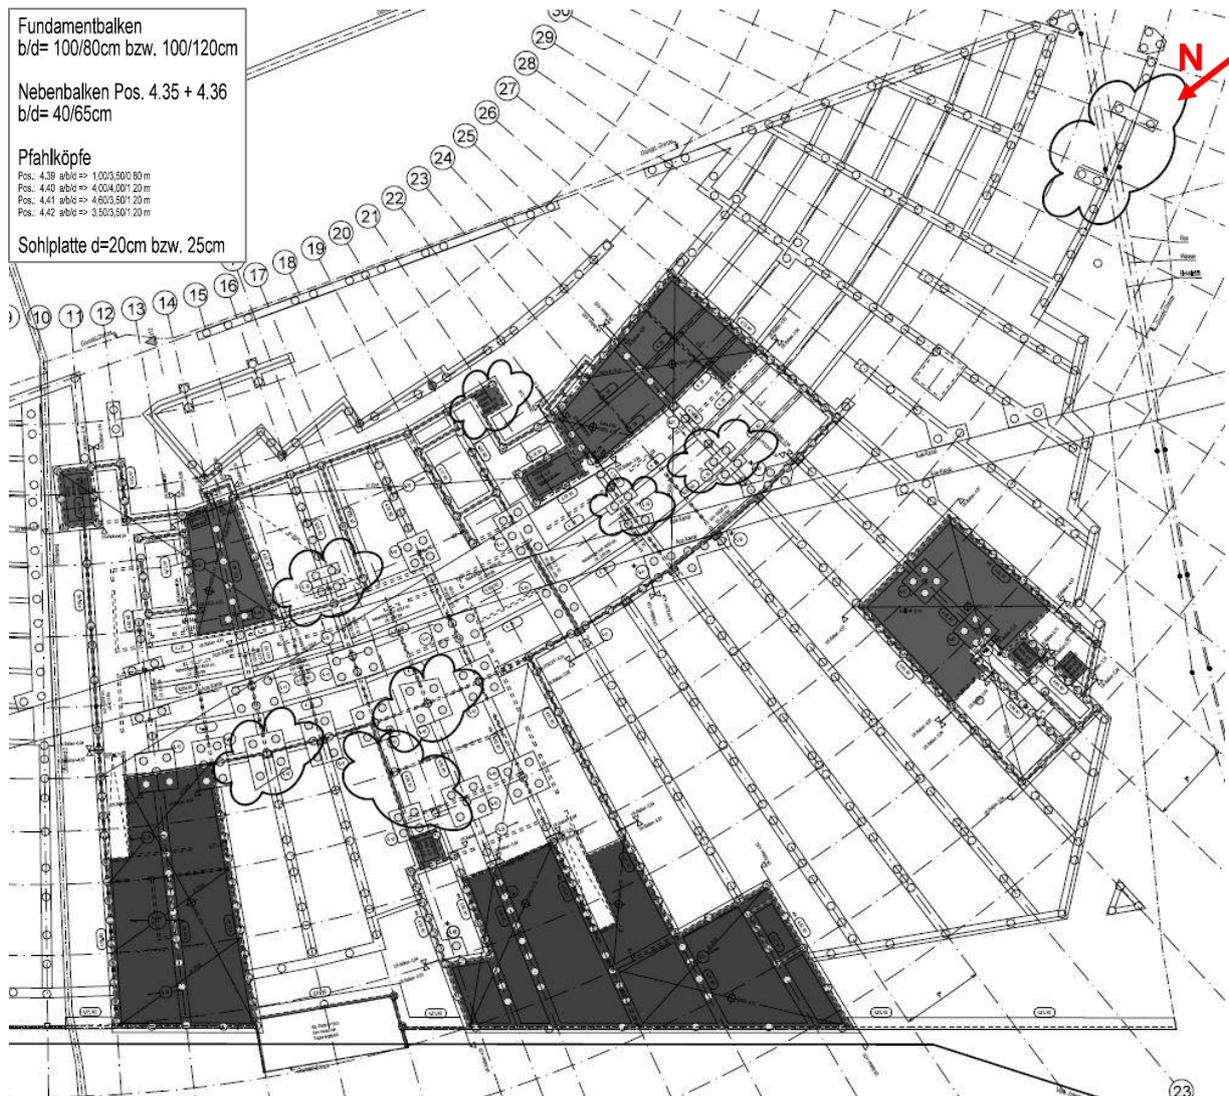
Abbildung 7-1: Gründung unter Kellergeschoss – Ausschnitt aus dem Plan BSP02-01 i (Stand: 16.11.2001)

1. vorhandene Gründung des Einkaufszentrums „Haven Hööv“

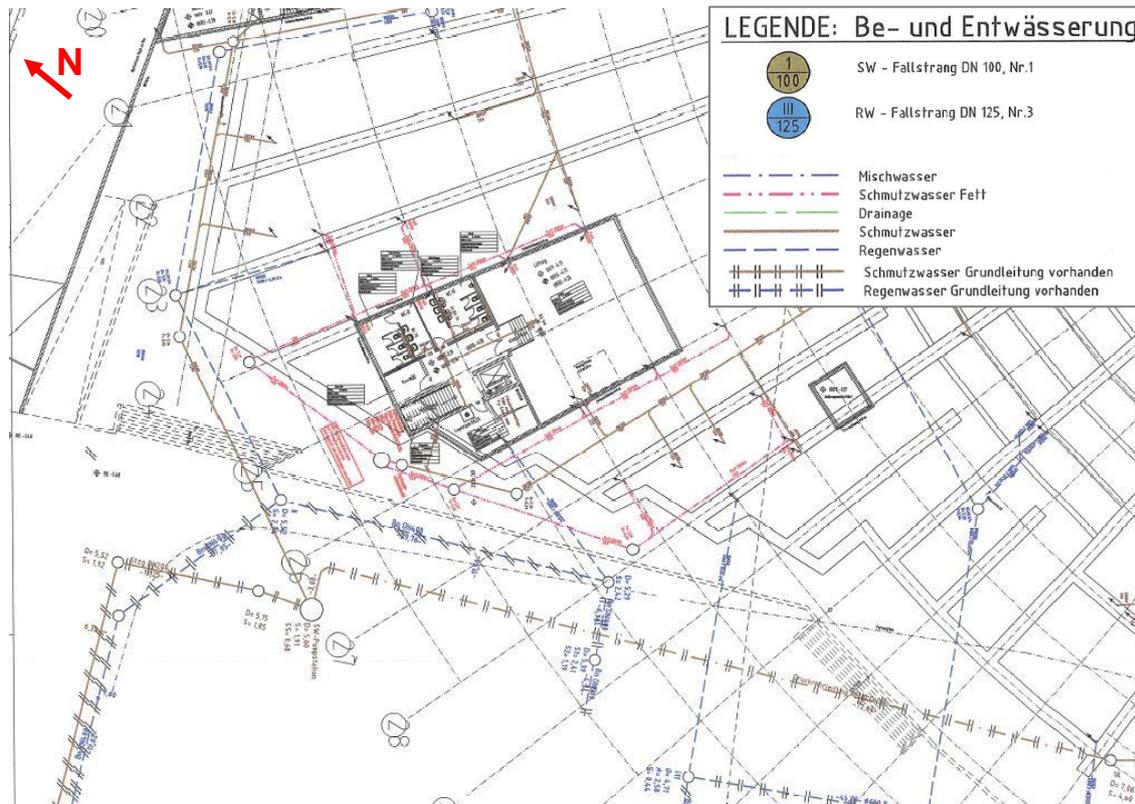
Abbildung 7-2: Bestehendes Leitungssystem Kellergeschoss – Ausschnitt aus dem Plan B-HG-01-00/3 (Stand: 26.06.2001)

2. bestehendes Leitungssystem im südwestlichen Bereich

Zur Verifizierung des Leitungssystems ist noch eine Trassenauskunft einzuholen.

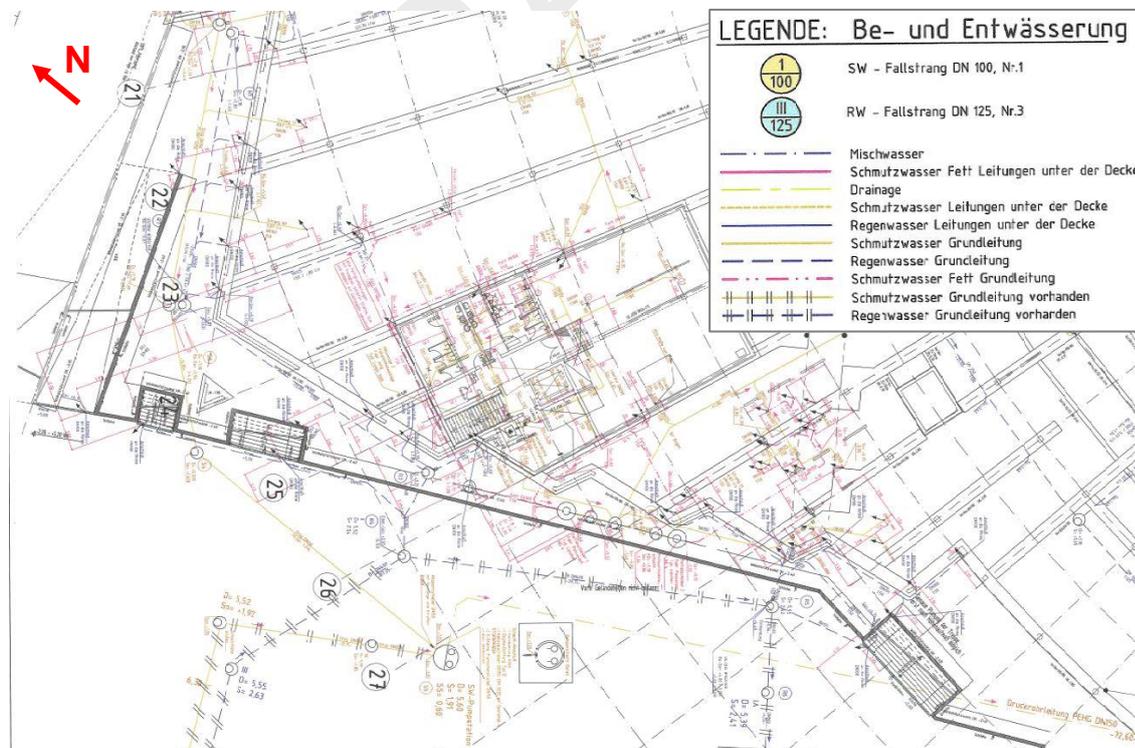
Abbildung 7-3: Bestehendes Leitungssystem Fundamentplan Südteil – Ausschnitt aus dem Plan B-HG-01-03/30 (Stand: 26.06.2001)

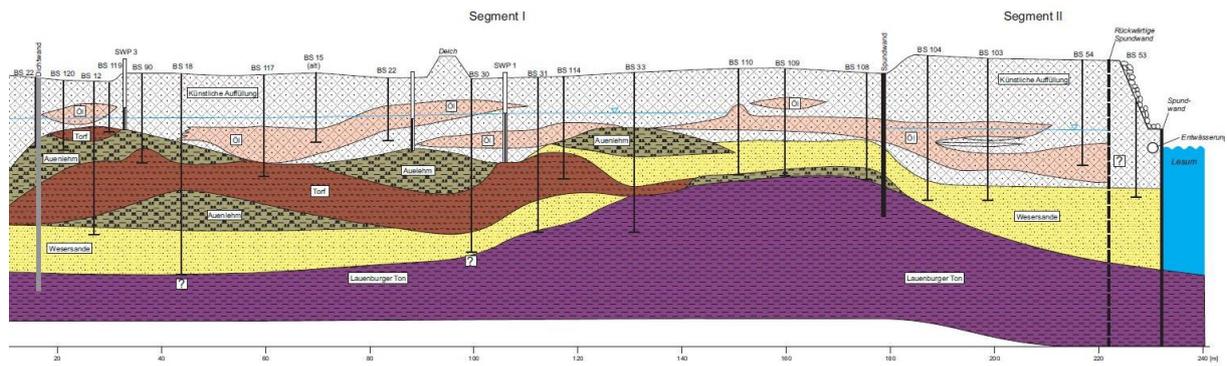
Abbildung 7-5: Teilschnitt A - A' mit Abbildung der Segmente I und II – Ausschnitt aus der Unterlage Pirwitz [1]

Durch die Einkapselung des Mineralölschadens kommt es zu einer landseitigen Behinderung des Grundwasserstroms. Das im Bereich des Dichtwandkopfes anfallende Sickerwasser im Segment 1 (vgl. Abbildung 7-4) wird über zwei Entwässerungsbrunnen (SB 1 und SB2) abgepumpt. Um die Wasserhaltung im Dichtwandkopf zu gewähren, ist ein Absenktziel von +1,80 mNN für den Grundwasserspiegel (GW-Spiegel) vorgegeben, da der minimale GW-Spiegel außerhalb des Dichtwandkopfes bei +2,00 mNN liegt.

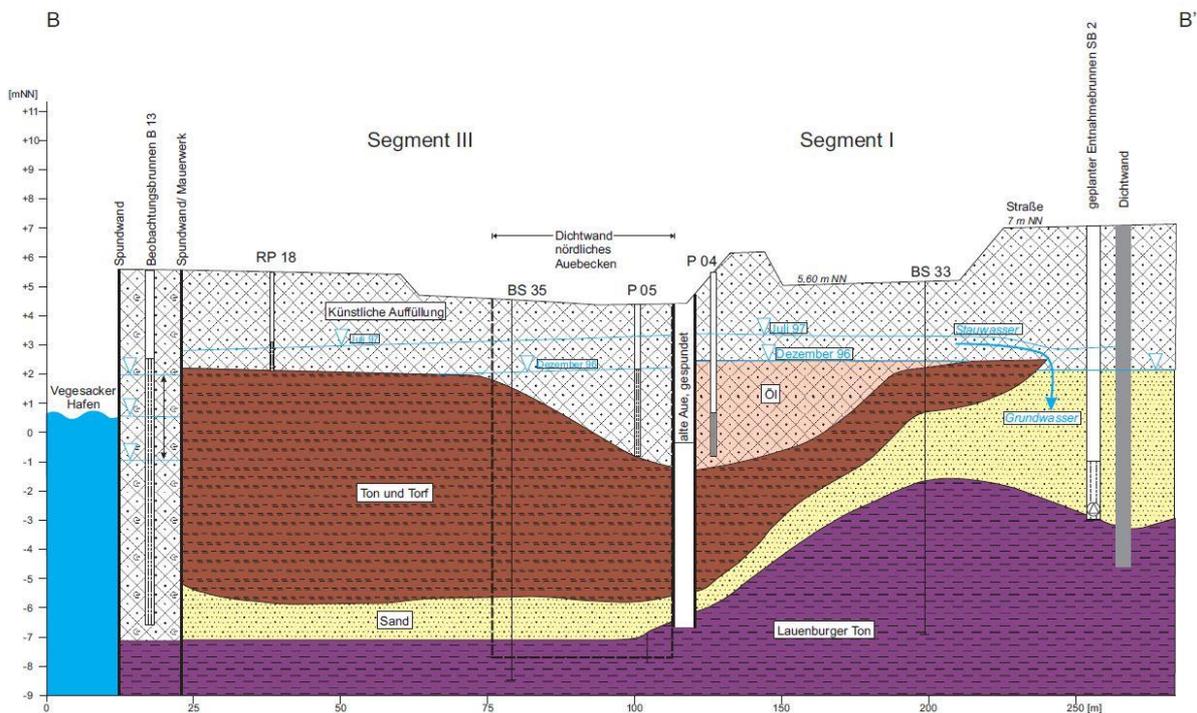
Abbildung 7-6: Schnitt B – B' mit Abbildung der Segmente I und III – Ausschnitt aus Pirwitz [1]

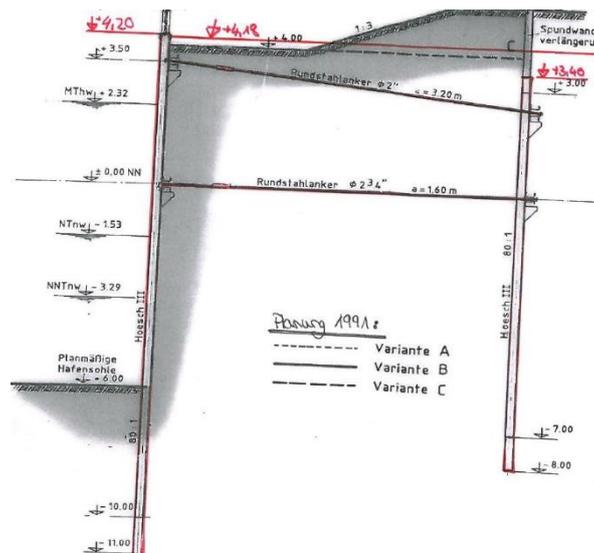
Abbildung 7-7: Spundwand Hafenkaje – veränderte Darstellung aus [12]

Bei einer Ausführung einer horizontalen Abdichtung oder dem Rammen einer Sickerschürze ist neben der Hafenkaje der WfB, welche bis in die Lauenburger Schichten reicht, eine bestehende Ankerwand im Untergrund zu beachten (vgl. Abbildung 7-7).

Die Ankerwand befindet sich in einem Abstand von etwa zehn Metern landeinwärts der Kaje und besteht aus Hoesch III Profilen mit einer Absetztiefen von -7,00 mNN und -8,00 mNN und einer OK von +3,40 mNN. Die Verankerung der Hafenkaje erfolgt über Rundstahlanker, die zwischen Spundwand und Ankerwand gespannt sind.
