1. Grundlage

2. Ist-Zustand

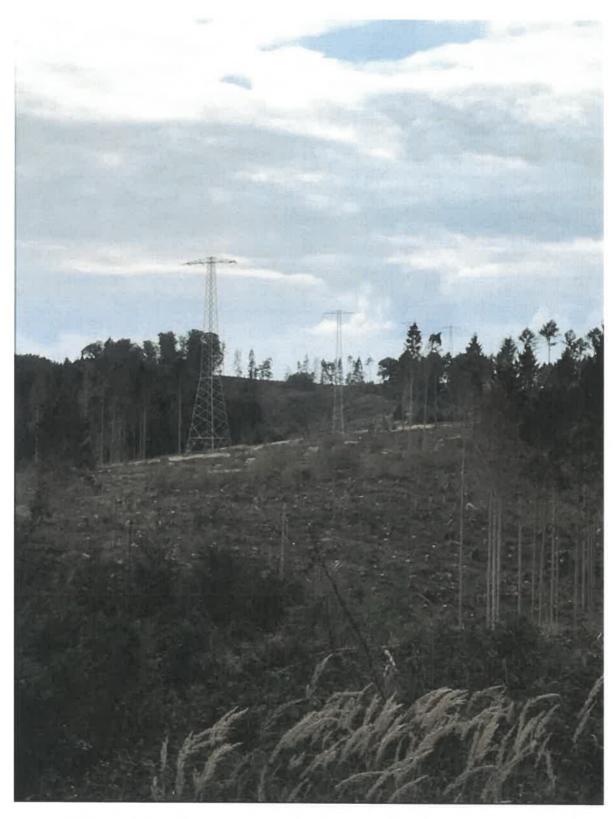
Der vom Leitungsverlauf betroffene Waldbereich im Bereich Langenholtenser Wald wurde nach dem kompletten Windbruch durch Sturm Friederike dem Biotoptyp 1.23 und der vorhandene Rest-Fichtenbestand dem Biotoptyp 1.21.1 zugeordnet. Die aktuelle, örtliche Situation ist im nachfolgenden Foto dargestellt.

Abbildung: Örtliche Situation von Mast 81 bis Mast 84 Stand 07/2018 im Bereich Langenholtenser Wald

Die Leitungen werden zum Schutz vor Blitzeinschlägen durch ein oberhalb der Leiterseile verlegtes, so genanntes Blitzschutz-Erdseil geschützt. Dieser Blitzschutz ist auf den Leitungen bis auf den Bereich von Mast 79-85 (Bereich Langenholtenser Wald) vorhanden.
