Antrag auf Planfeststellung
für den
Anleger für verflüssigte Gase mit
Südhafen-Erweiterung in Stade-Bützfleth

Anhang Begegnungssituation von
zwei LNG Tankschiffen
zur
Risikoanalyse zum Befahren der Elbe
von der Deutschen Bucht bis Stade
mit Q-Max LNG Tankschiffen

Nautitec, Leer

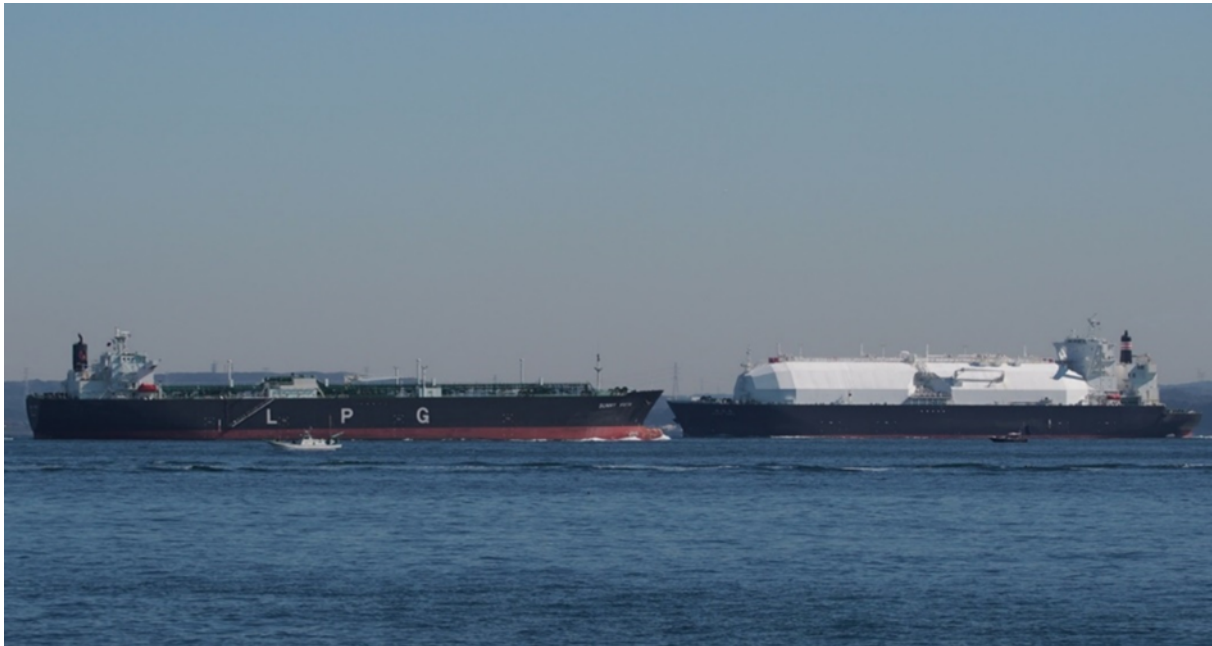
Abb. 1: Begegnungssituation zwischen Flüssiggastankschiffen¹

Untersucht werden Begegnungssituationen von Membran und Kvaerner Moss LNG – Tankschiffen.

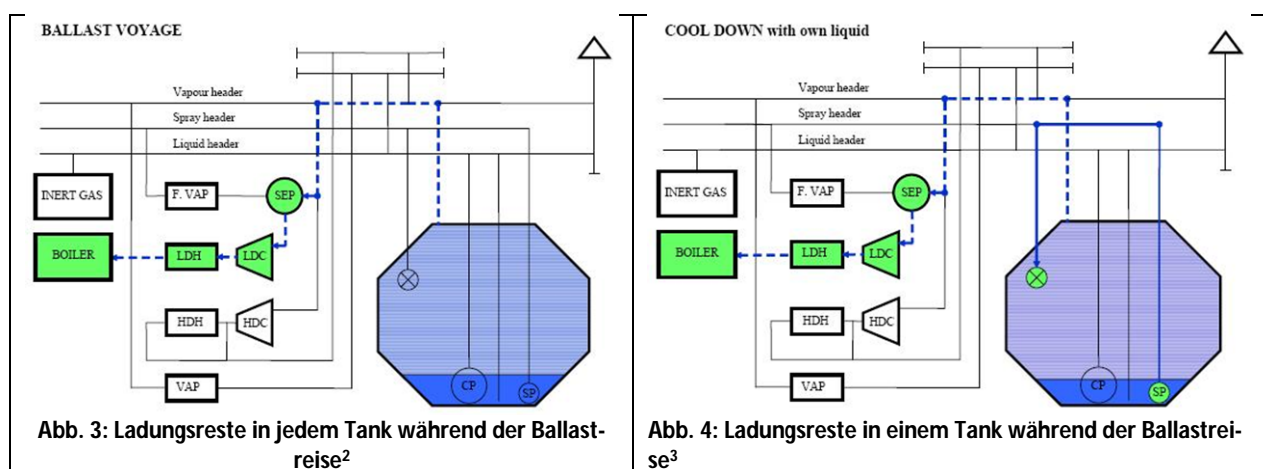
Je nachdem welches Verfahren angewendet wird, befindet sich die flüssige Restladung des LNGs in allen Tanks oder nur in einem der Ladetanks

Da das in Ballast fahrende LNG Tankschiff noch wie oben beschrieben über eine Restmenge an LNG in den Tanks befördert ist es nicht als gasfrei anzusehen und es gelten die gleichen Bedingungen bezüglich des Befahrens des Reviers wie für das beladene Schiff.

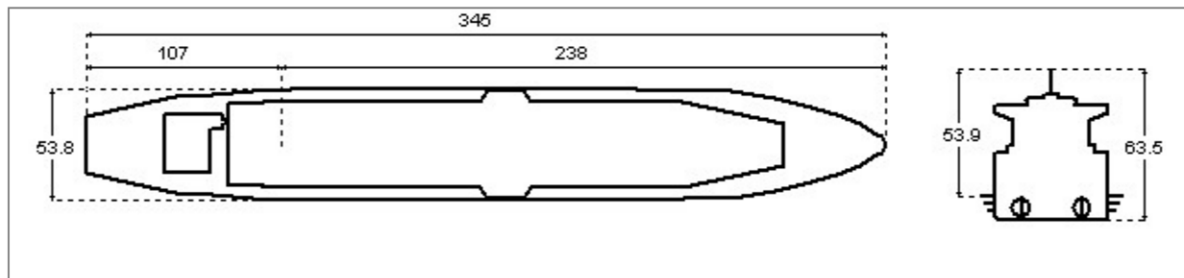
PILOT CARD					
Ship name	LNG 11 (Dis.133261t) bl TRANSAS 2.31.13.0 *		Date	16.04.2020	
IMO Number	N/A	Call Sign	N/A	Year built	N/A
Load Condition	Ballast				
Displacement	133261 tons	Draft forward	9.6 m / 31 ft 6 in		
Deadweight	120960 tons	Draft forward extreme	9.6 m / 31 ft 6 in		
Capacity		Draft after	9.6 m / 31 ft 6 in		
Air draft	53.9 m / 177 ft 3 in	Draft after extreme	9.6 m / 31 ft 6 in

Ship's Particulars			
Length overall	345 m	Type of bow	Bulbous
Breadth	53.8 m	Type of stern	Transom
Anchor(s) (No./types)	2 (PortBow / StbdBow)		
No. of shackles	15 / 15	(1 shackle =25 m / 13.7 fathoms)	
Max. rate of heaving, m/min	12 / 12

Steering characteristics			
Steering device(s) (type/No.)	Semisuspended / 2	Number of bow thrusters	N/A
Maximum angle	45	Power	N/A
Rudder angle for neutral effect	0 degrees	Number of stern thrusters	N/A
Hard over to over(2 pumps)	15 seconds	Power	N/A
Flanking Rudder(s)	0	Auxiliary Steering Device(s)	N/A

Stopping			Turning circle	
Description	Full Time	Head reach	Ordered Engine: 100%, Ordered rudder: 35 degrees	
FAH to FAS	581.6 s	11.95 cbles	Advance	4.94 cbles
HAH to HAS	771.6 s	11.49 cbles	Transfer	2.36 cbles
SAH to SAS	916.6 s	9.55 cbles	Tactical diameter	5.49 cbles

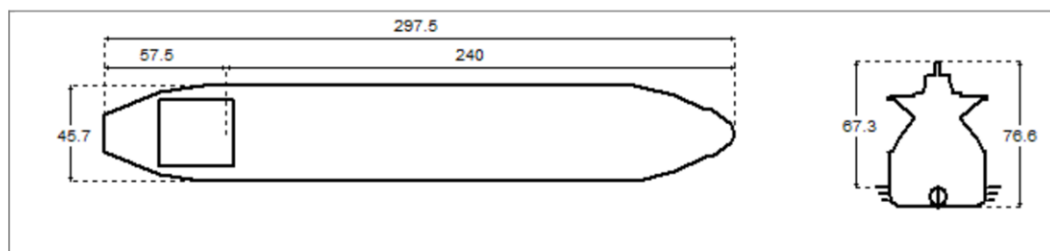
PILOT CARD					
Ship name	LNG 1 (Dis.81549t) bl. TRANSAS 2.31.0.0 *		Date	02.02.2016	
IMO Number	N/A	Call Sign	N/A	Year built	N/A
Load Condition	Ballast				
Displacement	81549 tons	Draft forward	9.27 m / 30 ft 5 in		
Deadweight	N/A tons	Draft forward extreme	9.27 m / 30 ft 5 in		
Capacity		Draft after	9.27 m / 30 ft 5 in		
Air draft	67.35 m / 221 ft 6 in	Draft after extreme	9.27 m / 30 ft 5 in

Ship's Particulars			
Length overall	297.5 m	Type of bow	Bulbous
Breadth	45.75 m	Type of stern	Transom
Anchor(s) (No./types)	2 (PortBow / StbdBow)		
No. of shackles	16 / 16	(1 shackle =25 m / 13.7 fathoms)	
Max. rate of heaving, m/min	12 / 12

Steering characteristics			
Steering device(s) (type/No.)	Semisuspended / 1	Number of bow thrusters	1
Maximum angle	35	Power	2000 kW
Rudder angle for neutral effect	0.12 degrees	Number of stern thrusters	N/A
Hard over to over(2 pumps)	14 seconds	Power	N/A
Flanking Rudder(s)	0	Auxiliary Steering Device(s)	N/A

Stopping			Turning circle	
Description	Full Time	Head reach	Ordered Engine: 100%, Ordered rudder: 35 degrees	
FAH to FAS	442.6 s	7.23 cbcls	Advance	4.66 cbcls
HAH to HAS	516.6 s	7.22 cbcls	Transfer	2.04 cbcls
SAH to SAS	602.6 s	6.77 cbcls	Tactical diameter	4.83 cbcls

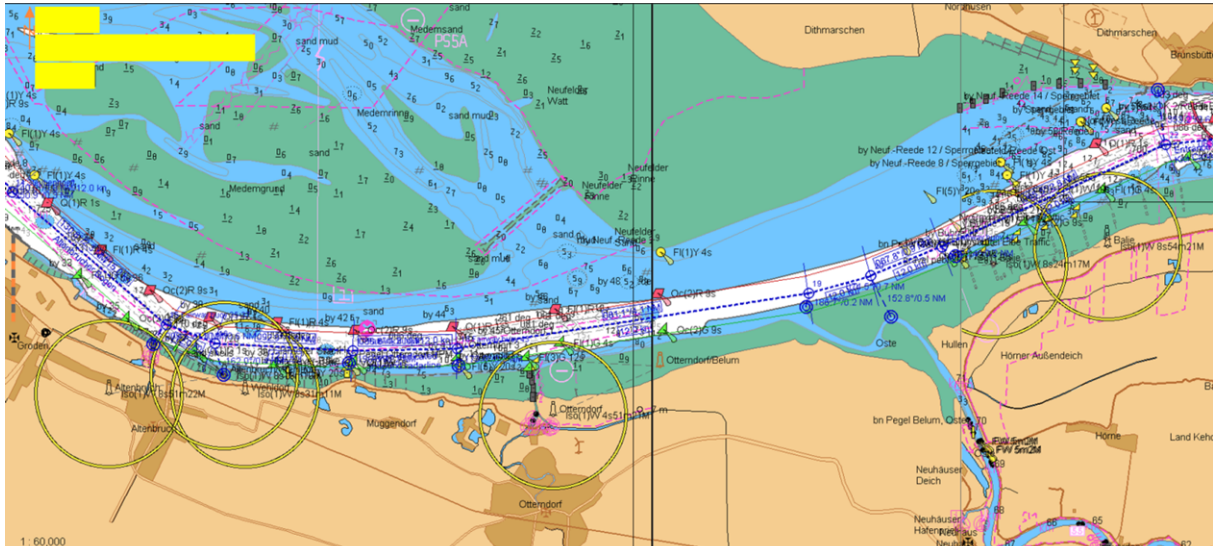
Das Routensegment 5 umfasst die Fahrtstrecke von der Tonne 35 zur Tonne 57. Es wird in der Route über die Wegpunkte 15 – 23 abgebildet und hat eine Länge von 12,3sm. Die zu erwartende Stromgeschwindigkeit liegt in diesem Revierabschnitt bei 3,5kn.

Abb. 9: Routensegment 5 Cuxhaven – Brunsbüttel

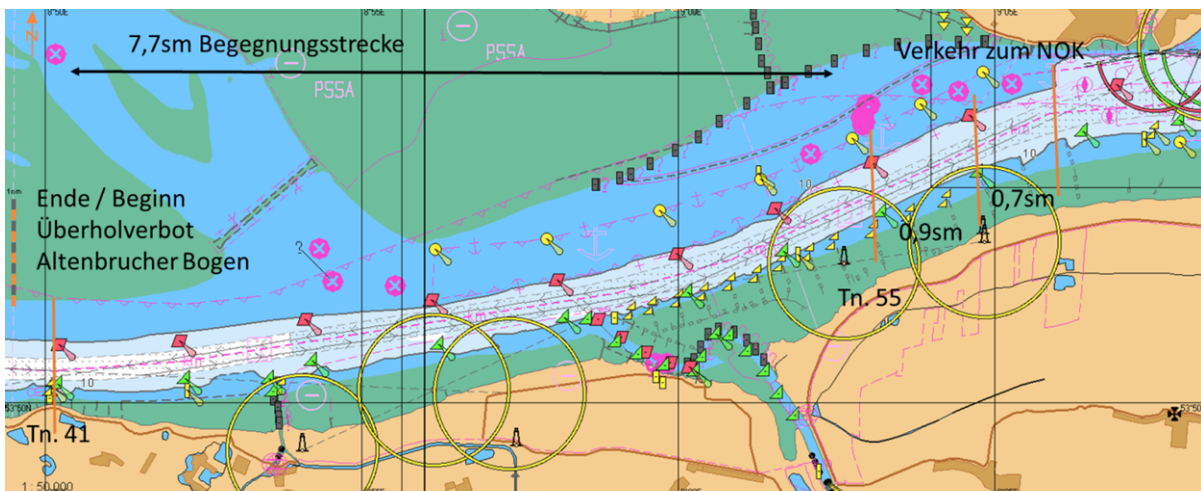
Abb. 10: Begegnungsstrecke

Die Trassenbreite auf der Begegnungsstrecke beträgt 400m mit einer Kartentiefe von 14,70m.

Da das ausgehende LNG Tankschiff einen Tiefgang von nicht mehr als 10,0m haben wird, kann dieses Schiff im Prinzip auch außerhalb der Trasse im Fahrwasser fahren.

Auf Grund der Topographie der Elbe wurde von den Teilnehmern der Streckenabschnitt zwischen dem Altenbrucher Bogen (Tonne 43/44) und Brunsbüttel (Tonne 57/58Reede) als einzig möglicher Streckenabschnitt für eine Begegnung festgelegt.

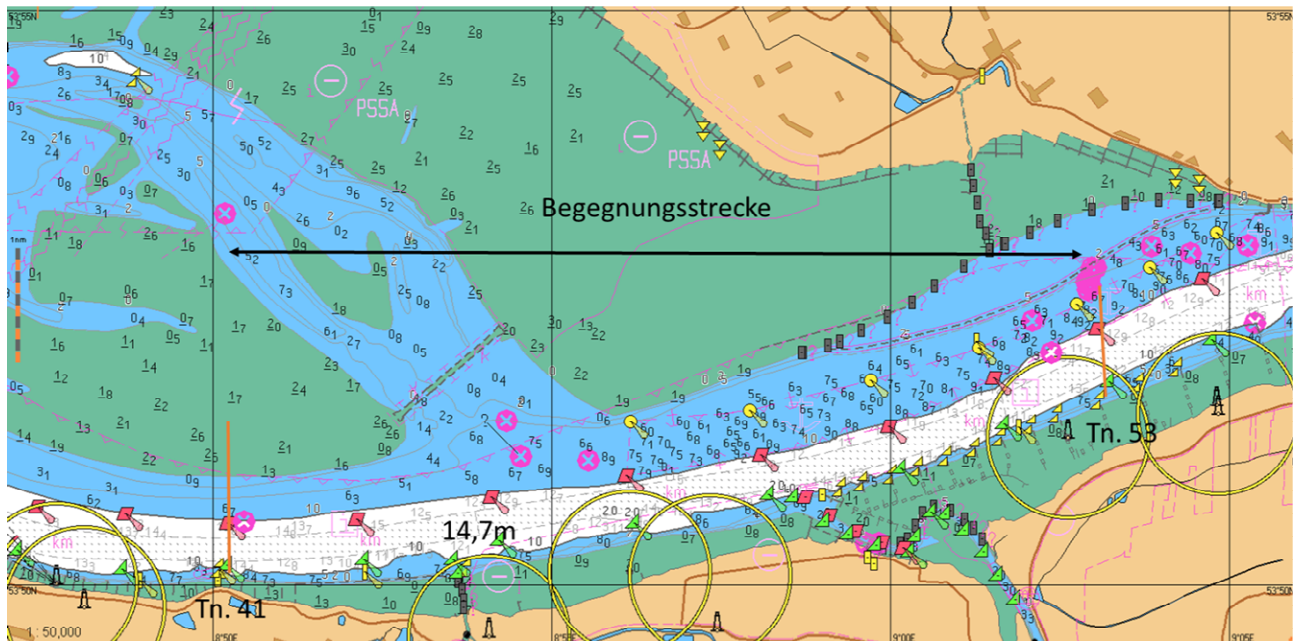
Abb. 11: Kartentiefen Begegnungsstrecke

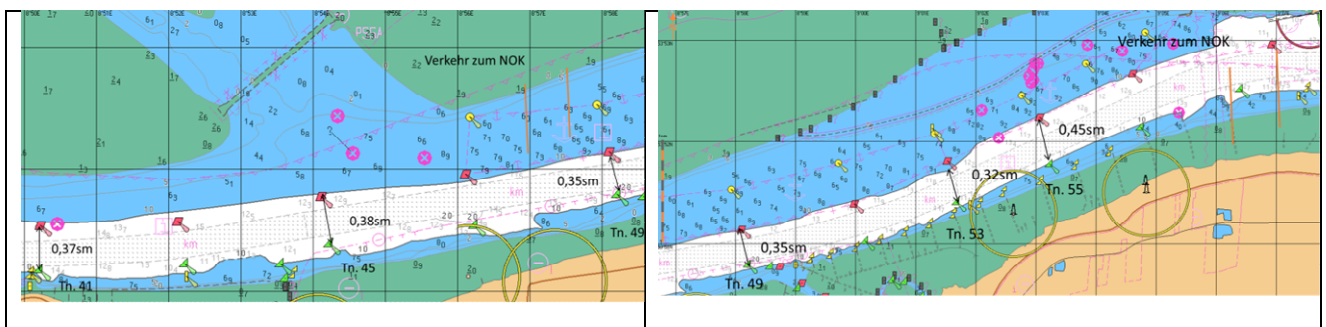
Die Fahrwasserbreite liegt im Bereich von 0,3sm – 0,45sm.

Abb. 12: Fahrwasserbreite zwischen der Tn. 41 und der Tn. 55

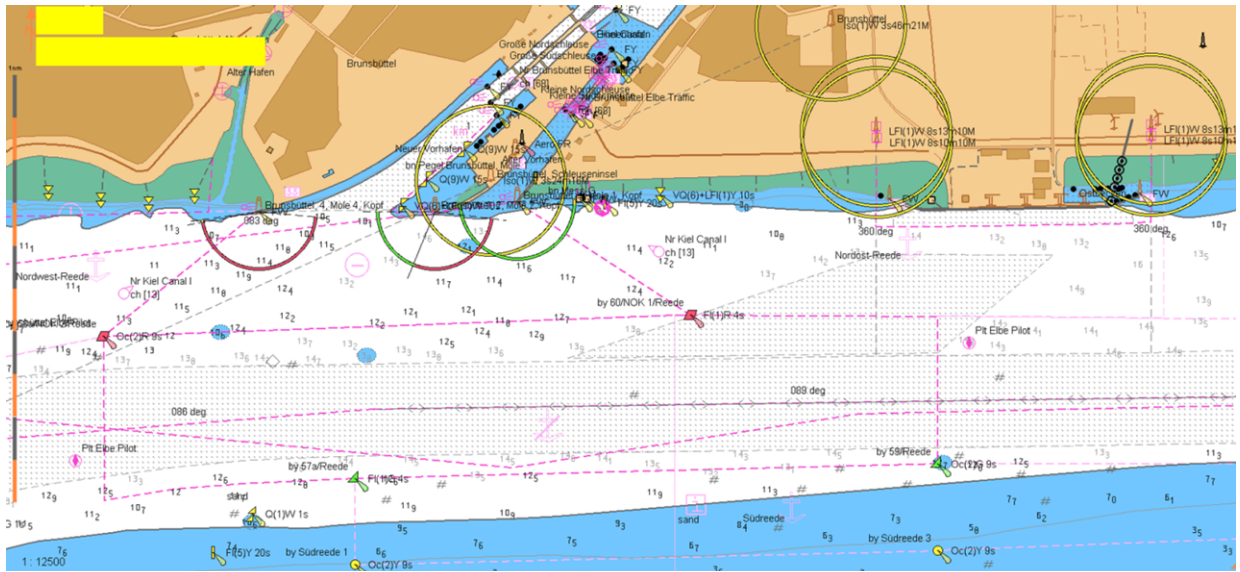
Abb. 13: Reeden vor Brunshützel

Auf der Nordostreede kommt es oft zu einer Ansammlung von nicht ausrüstungspflichtigen Fahrzeugen. Unter einem nicht ausrüstungspflichtigen Fahrzeug versteht man ein Fahrzeug, welches aufgrund seiner Abmessungen unter Umständen nicht mit UKW- Sprechfunk und AIS⁴ ausgerüstet ist, bzw. nicht meldepflichtig gegenüber der Verkehrszentrale beim Befahren des Reviers ist.

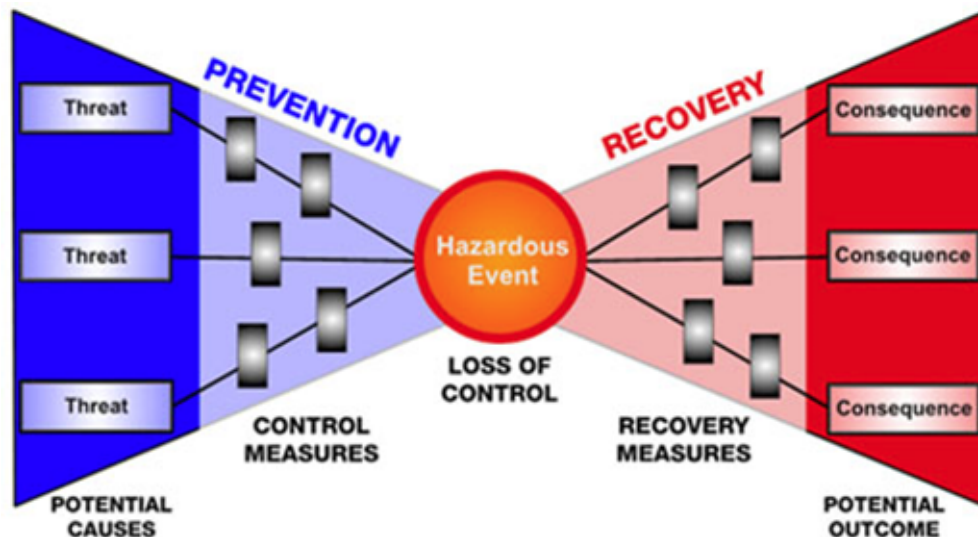
Mit Hilfe des Bowtie Modelles lassen sich einfach die Auswirkungen der zu treffenden Maßnahmen (Safeguards) auf das Risiko anschaulich darstellen. Alle Maßnahmen, die der Vorbeugung dienen (Control measures) reduzieren die Häufigkeit des Auftretens, alle Maßnahmen (Safeguards), die nach dem Ereignis (Hazardous Event / Top Event) getroffen werden, vermindern den entstehenden Schaden.

Abb. 14: Bowtie Modell⁵
