Neubau eines KV-
Terminals im Hafen
Riesa, Alter Hafen

Genehmigungs-
planung

**Abbruch-/Entsorgungs-
konzept, Bodenergän-
zungsgutachten und
Konzept Erhalt, Rück-
und Neubau von
Grundwasser-
messstellen**

Objekt : **Rückbau / Abbruch von 3 Gebäuden
- Abbruch- und Entsorgungskonzept -**

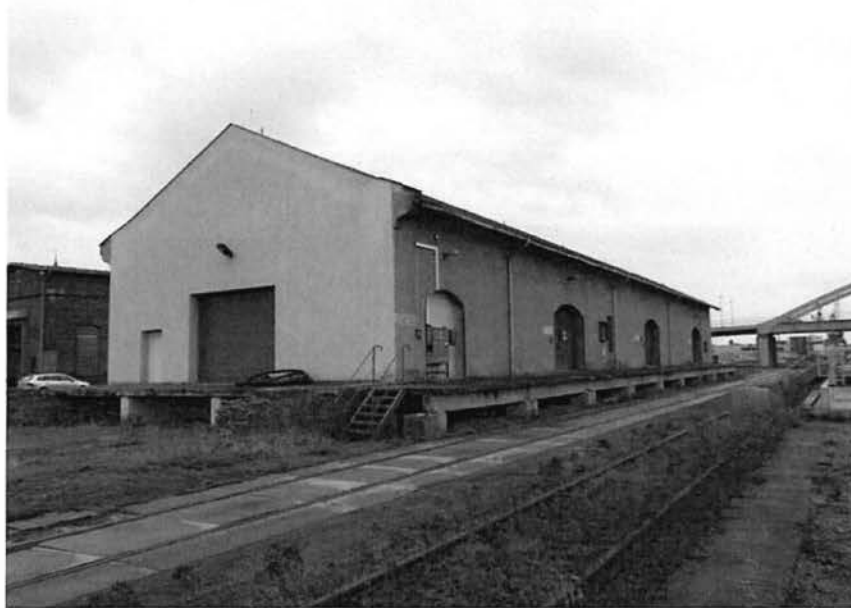
Objektblatt 1 – Schuppen C

Objektbezeichnung		Rückbau- / Abbruchobjekt 1 – Schuppen C	
Hauptmassen	bebaute Fläche	55,5 x 13,6 m (Gebäude)	755 m ²
(ca. Angaben)		57,1 x 2,55 m + 13,6 x 2,55 (Rampen)	180 m ²
(vgl. auch Anlage 8)	umbauter Raum	Höhe bis max. 9 m (Gebäude), ohne Rampen	5.460 m ³
	Bauschutt (Hochbau)		680 m ³
	Bauschutt (Fundamente)		240 m ³
	Abbruchholz / Altholz		105 m ³
	Schrott		25 to
	Elektroschrott		2 to
	Reifen		5 to
Baubeschreibung			
<ul style="list-style-type: none"> • eingeschossiger Massivbau (Ziegel, Hohlblocksteine, Beton), ohne Dachausbau, nicht unterkellert; Rampenanbauten aus Beton sowie Holz, Natursteinzyklopenmauerwerksockel • Streifen- und Punktfundamente (vermutlich mit Teeranstrichen; aus Beton) • Außenwände: Ziegel, verputzt, Ostwand mit Gasbetonsteinen, verputzt, innen mit Weißkalkanstrich • Fassade: einfache Putzfassade • Innenwände: Ziegel, Gittertrennwand • Decken: Hohlbetondielen bei den beiden Einbauten • Fußböden: Beton, Holzfußboden (Holzpflaster → vor Abbruch separat zu bergen) • Dach: Satteldach, Stahlbinder- und Holzbalkenkonstruktion mit Dachlattung und Dacheindeckung (Tonziegel) • Installation: Elektroinstallationen, Beleuchtung (Stahlblechhängelampen [20 Stck.]; Neonröhren [ca. 45 Stck.], Außenlampen [5 Stck.]), Verteilerkästen [ca. 12 Stck.] etc. • Treppen: Stahltreppe und Betontreppe an den Rampen • Entkernung: Restberäumung Inventar (ca. 14 m³ Folienrollen, ca. 2 m³ Dämmmaterial [Mineralwolle, Bituperl-Dämmstoff etc.], ca. 2 m³ Altholz [u.a. Kabeltrommeln, Holzbalken, Bretter etc.], Reifen [ca. 40 Stck. unterschiedlicher Größen]; ca. 1 m³ Rigips-Glasfaserbewehrungsstreifen, Fass mit Teerbinden; Pappe und Papier, Kalkzementsäcke, Fass mit Teer / Bitumen; E- Anlage (Verteilerkästen, Lampen, Leitungen [ca. 150 m] etc.), Holztore und -fenster, Rolltor (Ausbau zur Weiterverwendung durch AG), Türen, Kunststoffdachrinnen (ca. 56 m) und -fallrohre (ca 40 m), Lampen und Leuchtmittel (Leuchtstoffröhren, Quecksilberdampf lampen, Glühbirnen), Außenlampen, Stahlblechtüren etc.

Besonderheiten:			
<ul style="list-style-type: none"> • Winkelelemente aus Beton im Außenbereich (ca. 7 m³)

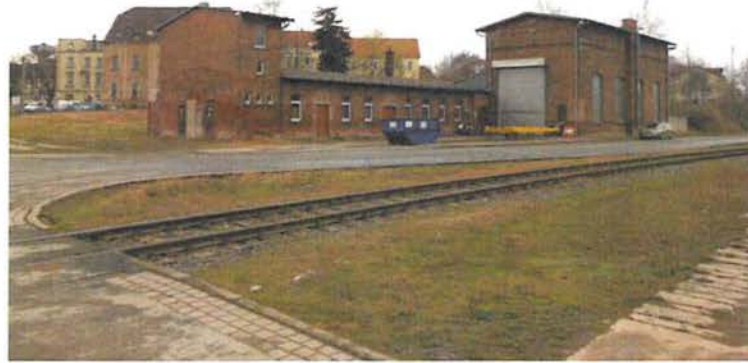
Objektblatt 2 – Werkstattgebäude

Objektbezeichnung		Rückbau- / Abbruchobjekt 2 – Werkstattgebäude	
Hauptmassen	bebaute Fläche	21,1 x 8,6 m (Schmiedeanbau) + 18,1 x 8,0 m (Werkstatt) + 23,7 x 9 m (Werkstattanbau)	570 m ²
(ca. Angaben)	umbauter Raum	Höhe bis max. 12,5 m (Gebäude)	4.100 m ³
(vgl. auch Anlage 8)	Bauschutt (Hochbau)		500 m ³
	Bauschutt (Fundamente)		140 m ³
	Abbruchholz / Altholz		90 m ³
	Asbest (Decke Raum E 02)		170 m ²
	Schrott		25 to
	Elektroschrott		3 to
	Dachpappe	700 m ² x 0,004 m (Dicke)	2,8 m ³
Baubeschreibung			
<ul style="list-style-type: none"> • eingeschossiger (Kopfanbau dreigeschossig) Massivbau (Ziegel), nicht unterkellert • Streifen- und Punkt- sowie Maschinenfundamente (vermutlich teilweise mit Teeranstrichen) • Außenwände: Ziegel, unverputzt, innen verputzt und mit Weißkalkanstrich • Fassade: Ziegelmauerwerk • Innenwände: Ziegel, verputzt, teilweise gefliest; Gipskarton bzw. Leichtbautrennwände • Decken: Stahlträgerdecke im Bereich des Kopfanbaues mit beidseitiger Holzlattung ohne Schlackenfüllung; im Werkstattbereich mit Asbestverkleidung (Asbestplatten); Ansonsten mit Sauerkrautplatten (Unterseite verputzt), in Teilbereichen mit abgehängten Decken (Kassetten, Styroporplatten) • Fußböden: Beton, Holzfußboden (Holzpflaster → vor Abbruch separat zu bergen), teilweise gefliest • Dach: Satteldach, im Werkstattbereich Pultdach, Holzbinder- und Holzbalkenkonstruktion mit Dachlattung und Dacheindeckung (Dach- / Teerpappe), • Installation: Elektro-, Heizungs-, Wasser-, Abwasserinstallationen, Gasinstallation, Beleuchtung (45 Lampenkörper; 100 Neonröhren, 7 Quecksilberdampflampen) • Treppen: im Bereich Kopfanbau aus Holz, ansonsten keine Treppen • Entkernung: Inventarreste (Werkbänke, Schränke etc.), Installationen, E-Anlage (Verteilerkästen, Lampen, Leitungen etc.), Fenster und Türen (Holz, Kunststoff, Stahl / Blech, Feuerschutztüren), Rückbau Rohrisolierungen, Heizung / Ofen / Heizkörper, Fußbodenheizung und Warmwasserinstallationen, Außenbeleuchtung und Lampen und Leuchtmittel (100 Leuchtstoffröhren [z.T. ex-geschützt], 7 Quecksilberdampflampen, 10 Glühbirnen), Kranbahnen, Zinkblechdachrinnen (ca. 140 m) und -fallrohre (ca. 70 m), Zwischenpodeste, Glasbausteinfenster, Wasserboiler, Elektroheizgerät, Sanitäreinrichtungen [Dusche, Waschbecken, WC bzw. Urinal], Spüle mit Unterschrank, Blitzableiter, Schornsteinfegeraufstiege etc.

Besonderheiten:			
<ul style="list-style-type: none"> • Reparaturgrube im Bereich der Schmiede, Lastkran (Hubkraft: 3,2 t; Baujahr: 1912) im Bereich der Schmiede, Laufkatze im Bereich der Werkstatt (Tragkraft: 500 kg), Asbestdeckenverkleidung im Bereich der Werksatt

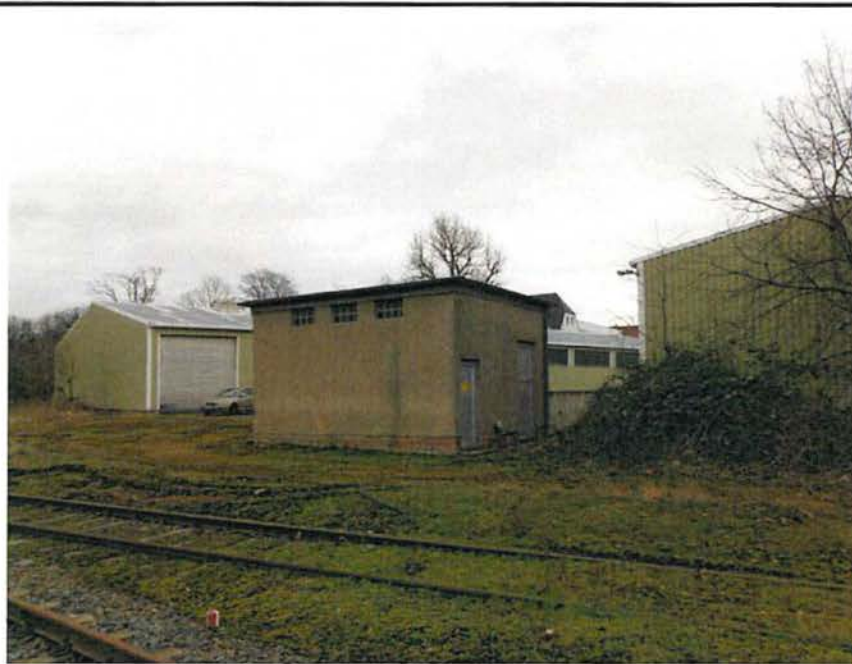
Objektblatt 3 – Trafogebäude

Objektbezeichnung		Rückbau- / Abbruchobjekt 3 – Trafogebäude	
Hauptmassen	bebaute Fläche	6,6 x 5,6 m	40 m ²
(ca. Angaben)	umbauter Raum	Höhe bis max. 5 m (über Gelände)	230 m ³
(vgl. auch Anlage 8)	Bauschutt (Hochbau)		55 m ³
	Bauschutt (Fundamente, Kabelgänge)		25 m ³
	Schrott		1 to
	Elektroschrott		1 to
	Dachpappe	7,4 x 6,4 x 0,004 m ³	0,2 m ³
Baubeschreibung			
<ul style="list-style-type: none"> • eingeschossiger Massivbau (Ziegel, Beton), unterkellert (Kabelkeller) • Streifenfundamente (vermutlich mit Teeranstrichen) • Außenwände: Ziegel, verputzt • Fassade: einfache Putzfassade • Innenwände: Ziegel, verputzt • Decken: Betondecken (Hohldielen) • Fußböden: Beton • Dach: Zeltdach mit Dacheindeckung (Dach- / Teerpappe) • Installation: Reste an Elektro-, Heizungsinstallationen, Beleuchtungseinrichtungen (5 Stück) • Treppen: keine • Entkernung: Installationen, E-Anlage (Verteilerkästen, Lampen, Leitungen etc.), Türen (Stahl / Blech, Brandschutztüren); Lampen und Leuchtmittel, Lichtöffnungen aus Glasbausteinen, Zinkblechdachrinnen [ca. 25 m] und -fallrohre [ca. 10 m], Gitterabdeckungen etc.

Besonderheiten:			
<ul style="list-style-type: none"> • Trafo-Anlage soll vor Abbruch seitens des AG in einer separaten Maßnahme ausgebaut werden und ist deshalb nicht Bestandteil dieses Konzeptes

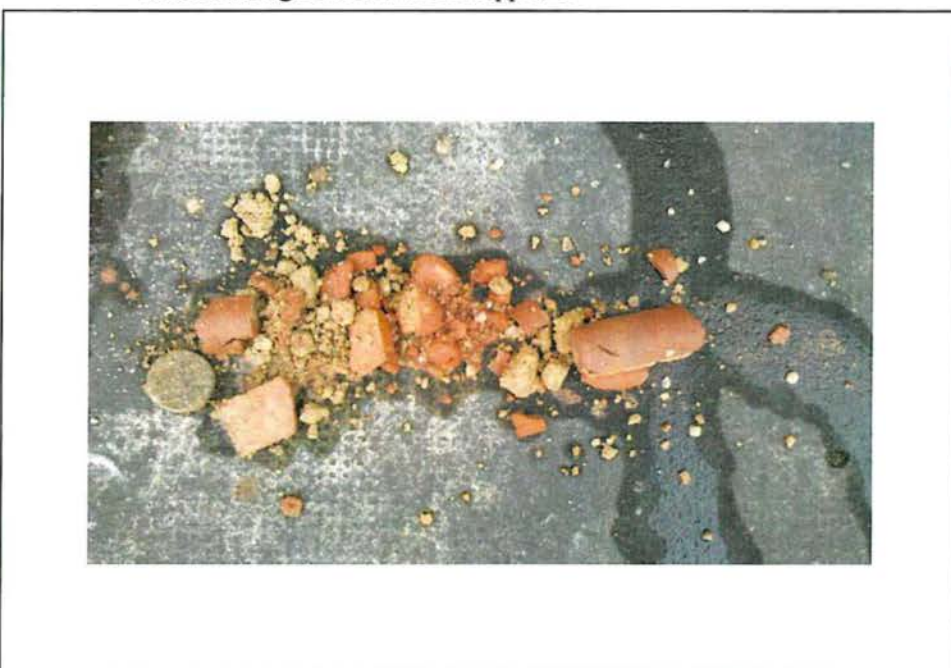
Bohrkern Außenwand Schuppen C

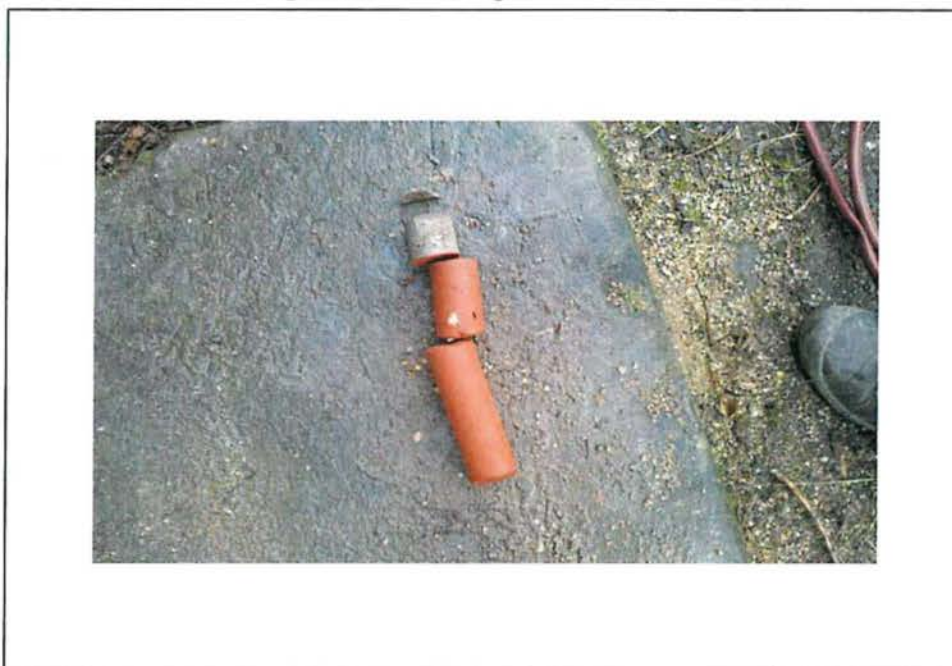
Bohrkern Außenwand Öllager

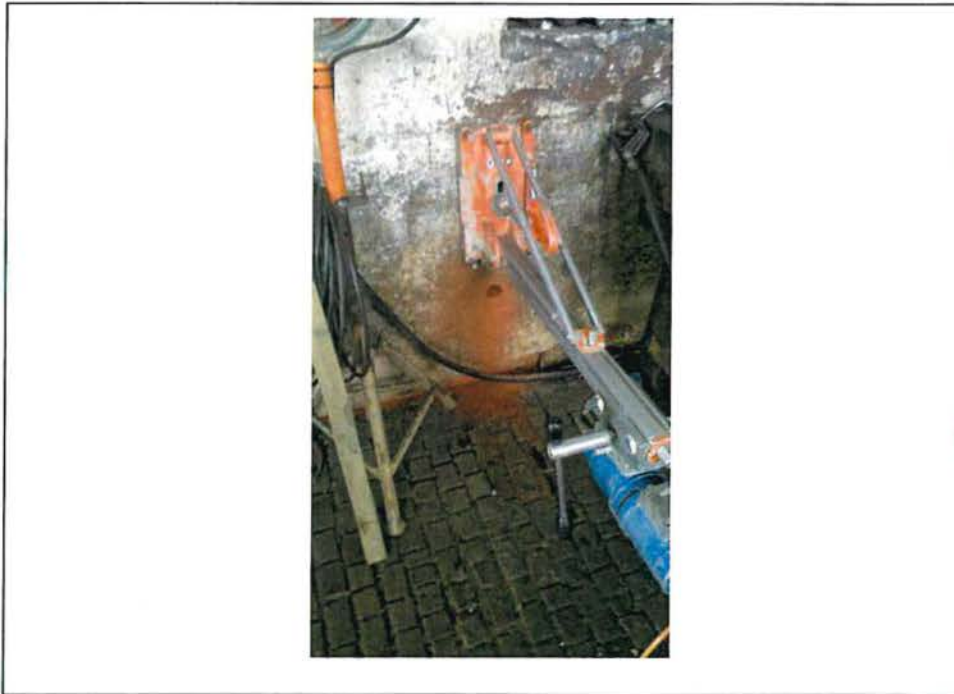
Kernbohrung Innenwand Schmiede / Werkstatt

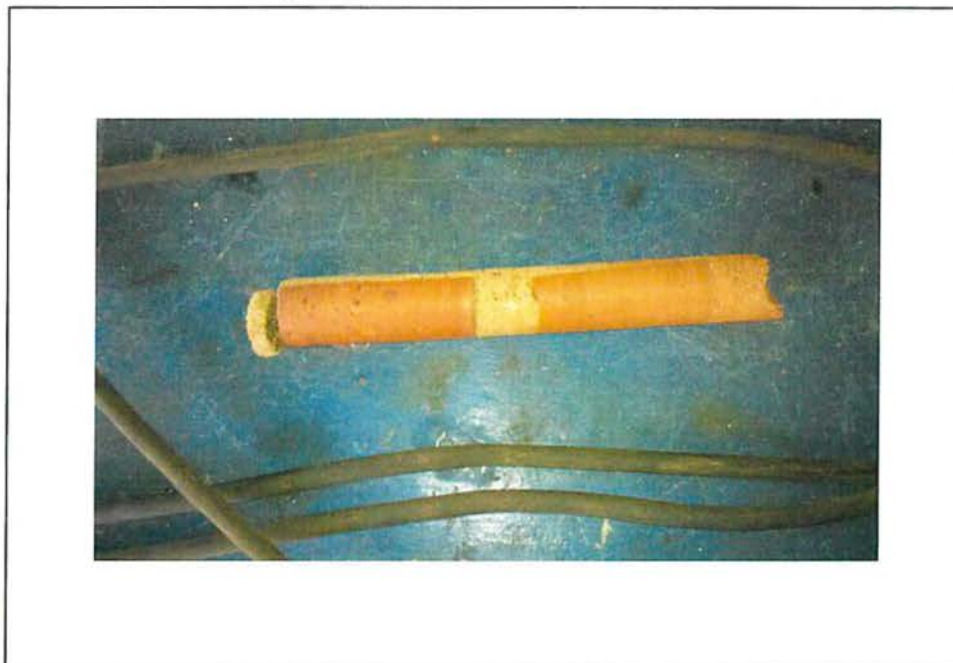
Bohrkern Innenwand Schmiede / Werkstatt

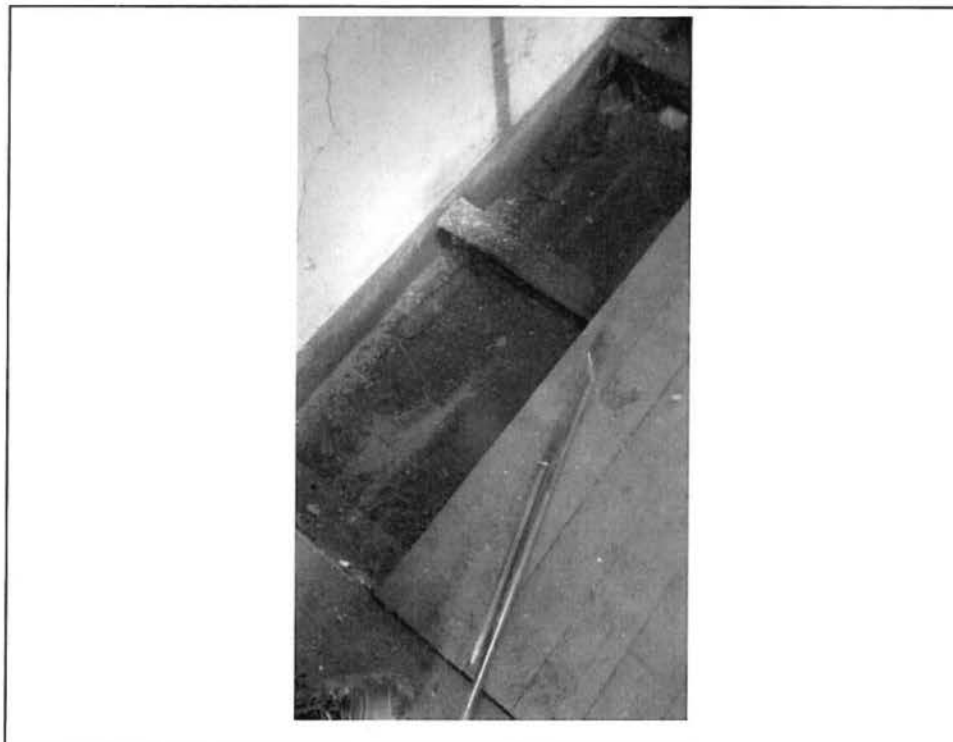
Probenahme Holz Fußboden 1. OG Kopfanbau

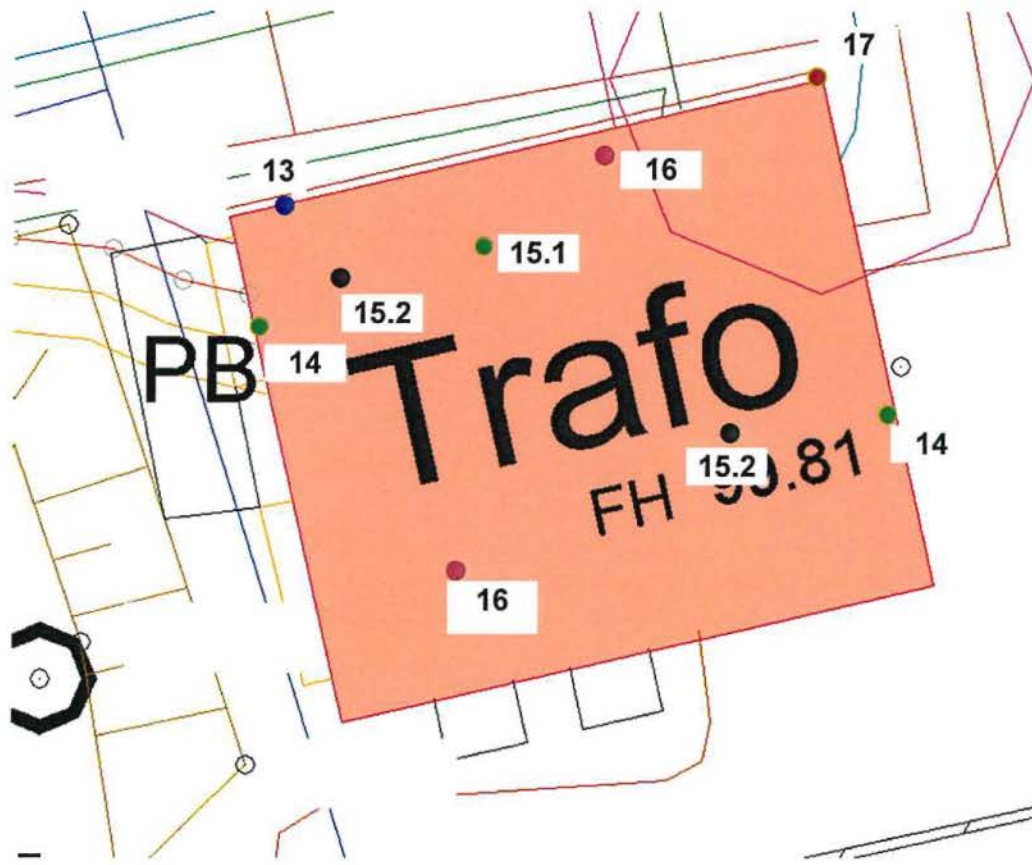
Bezeichnungen / lfd. Nummern
 Probenahmepunkte gemäß Tabelle 1 im
 Textteil
 Kartengrundlage aus Bestandsplan
 entnommen – Quelle: Ingenieurgesellschaft
 Falasch GmbH

OBJEKT / BAUWERK Neubau eines KV-Terminal im Hafen Riesa, Alter Hafen, 01591 Riesa, Paul-Greifzu-Straße 8a		PLANNHALT Lageskizze Probenahmepunkte Trafogebäude	
PROJEKT Rückbau / Abbruch von 3 Gebäuden		LAGE- / HOHENSTATUS - / -	
PLANUNGSPHASE Abbruch- und Entsorgungskonzept		PLANDATUM 18.03.14	
PLANVERFASSEN M&S UMWELTPROJEKT GMBH www.mus-umweltprojekt.de Zentrale Plauen, Tel. +49 3741 572 19 0 Plauenstraße 7 Fax. +49 3741 572 19 40 08527 Plauen Email plauen@mus-umweltprojekt.de		ZEICH-NET / GEPRÜFT H. Witz / S. Opitz	
AUFTRAGGEBER Sächsische Birnenhöfen Oberelbe GmbH Magdeburger Straße 58 01067 Dresden		UNTERSCHRIFT DATENAME	
OBJEKTNR. (BAUHERR) -		MASSSTAB	FORMAT A4
PROJEKTNR. 14/02/112 dd		ANLAGE	ZEICH-NUNG

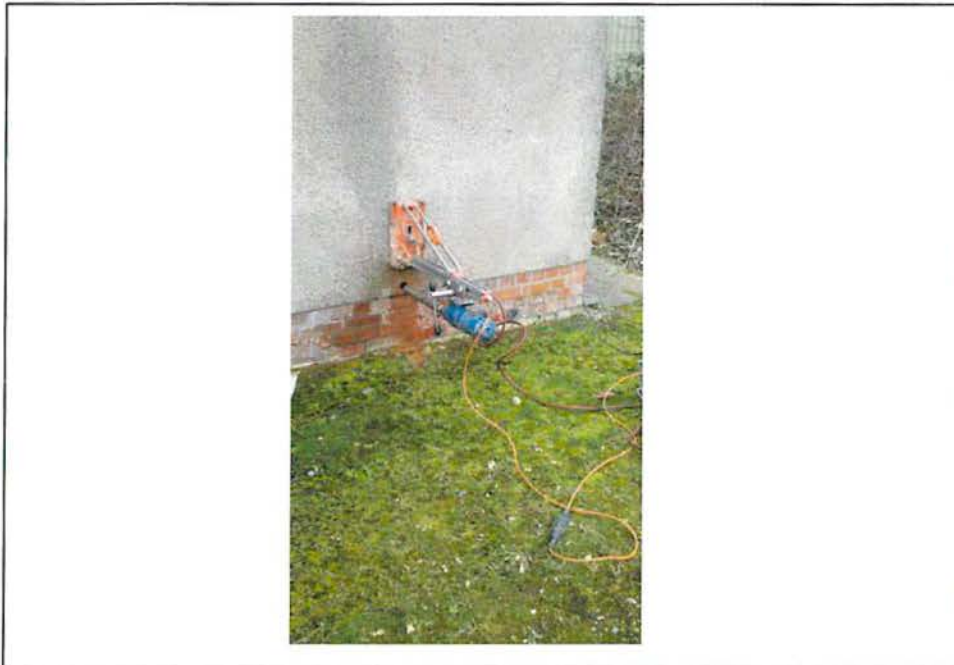
Kernbohrung nördliche Außenwand

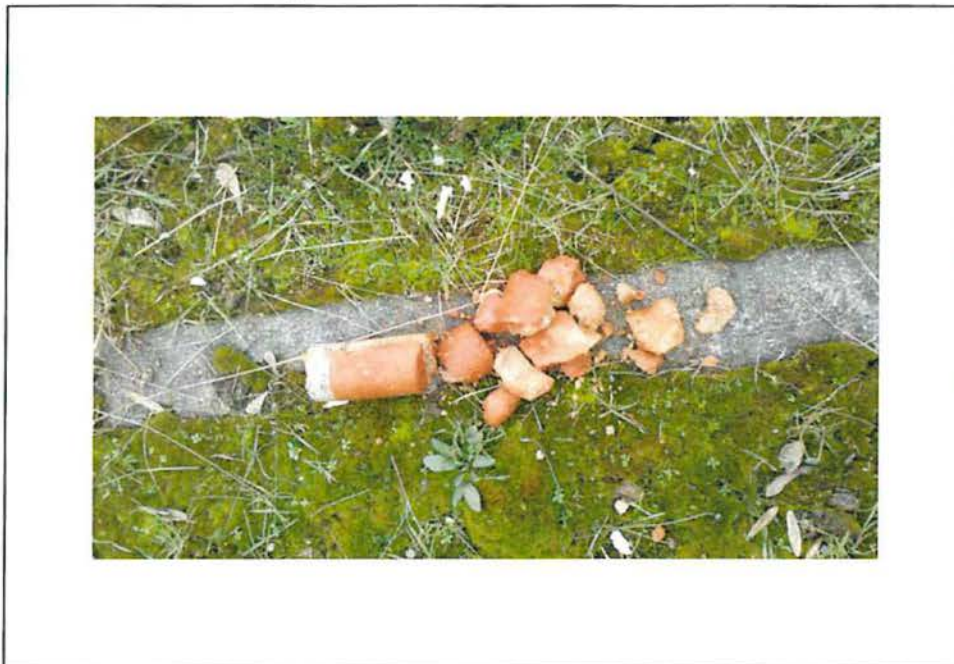
Bohrkern nördliche Außenwand

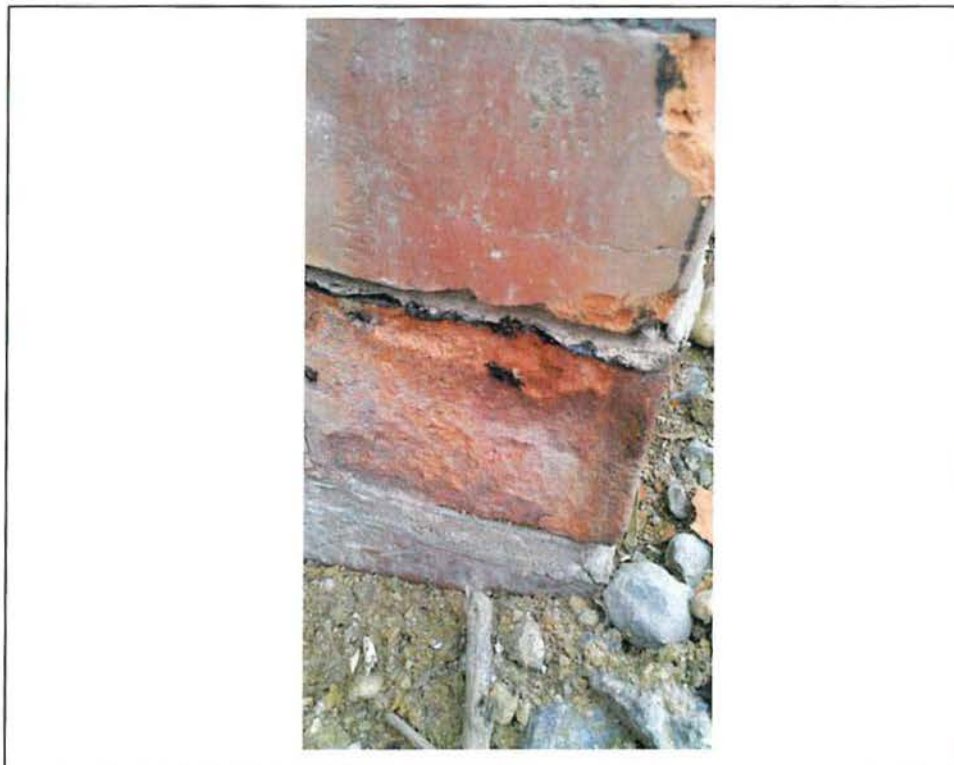
Probenahme Sperrschicht Außenwand Trafogebäude

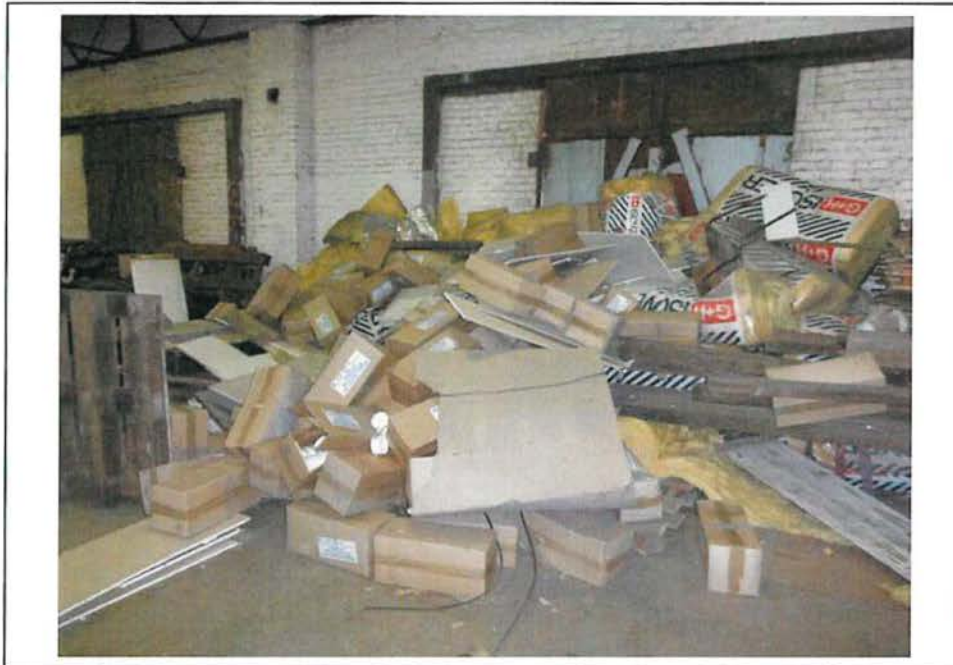
Blick auf Ablagerungen (Rigips-Bewehrungsbinden, Dämmmaterial etc.) im Schuppen C

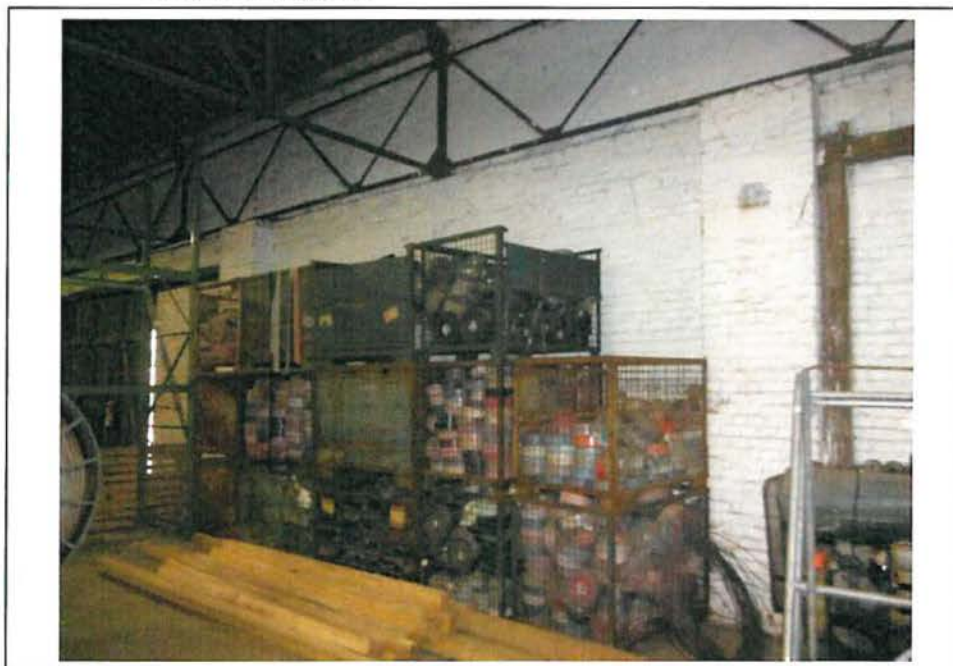
Blick auf die Gitterboxen mit Folien- / Plastbändern im Schuppen C

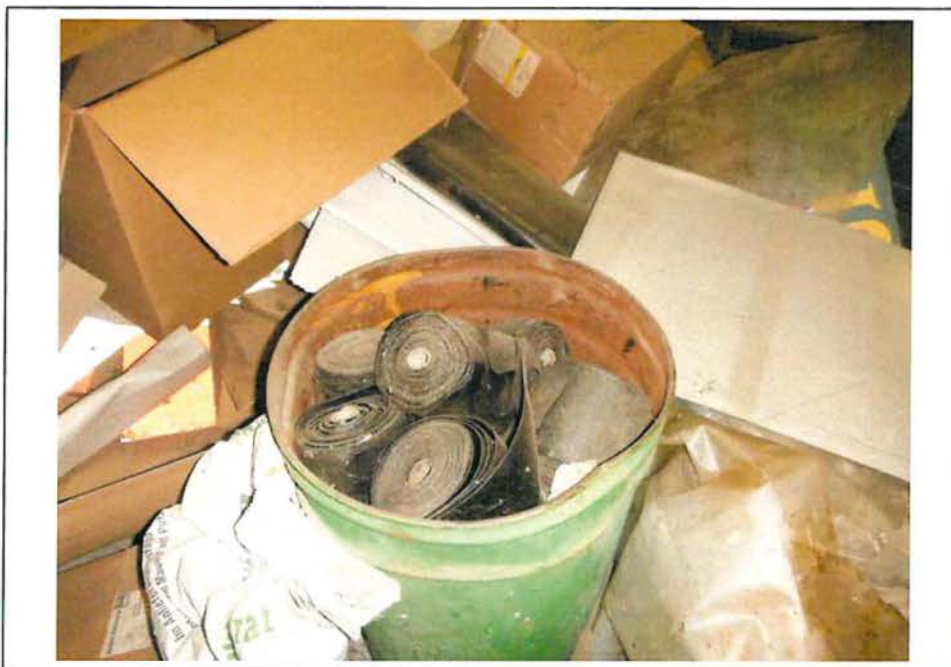
Blick in das Fass mit Teerbinden im Schuppen C

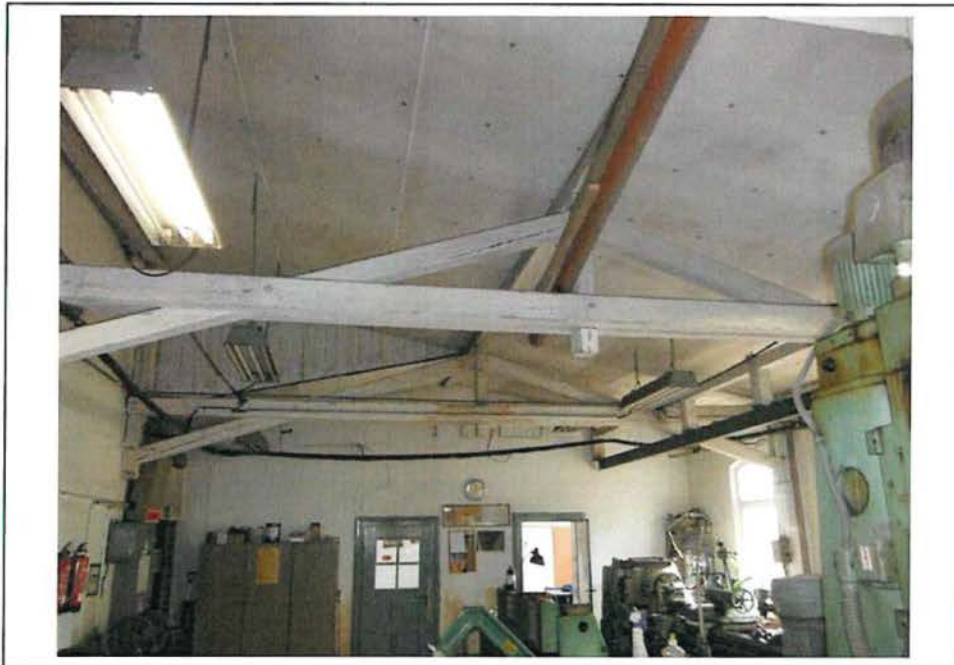
Blick die Asbestdeckenverkleidung im Werkstattbereich

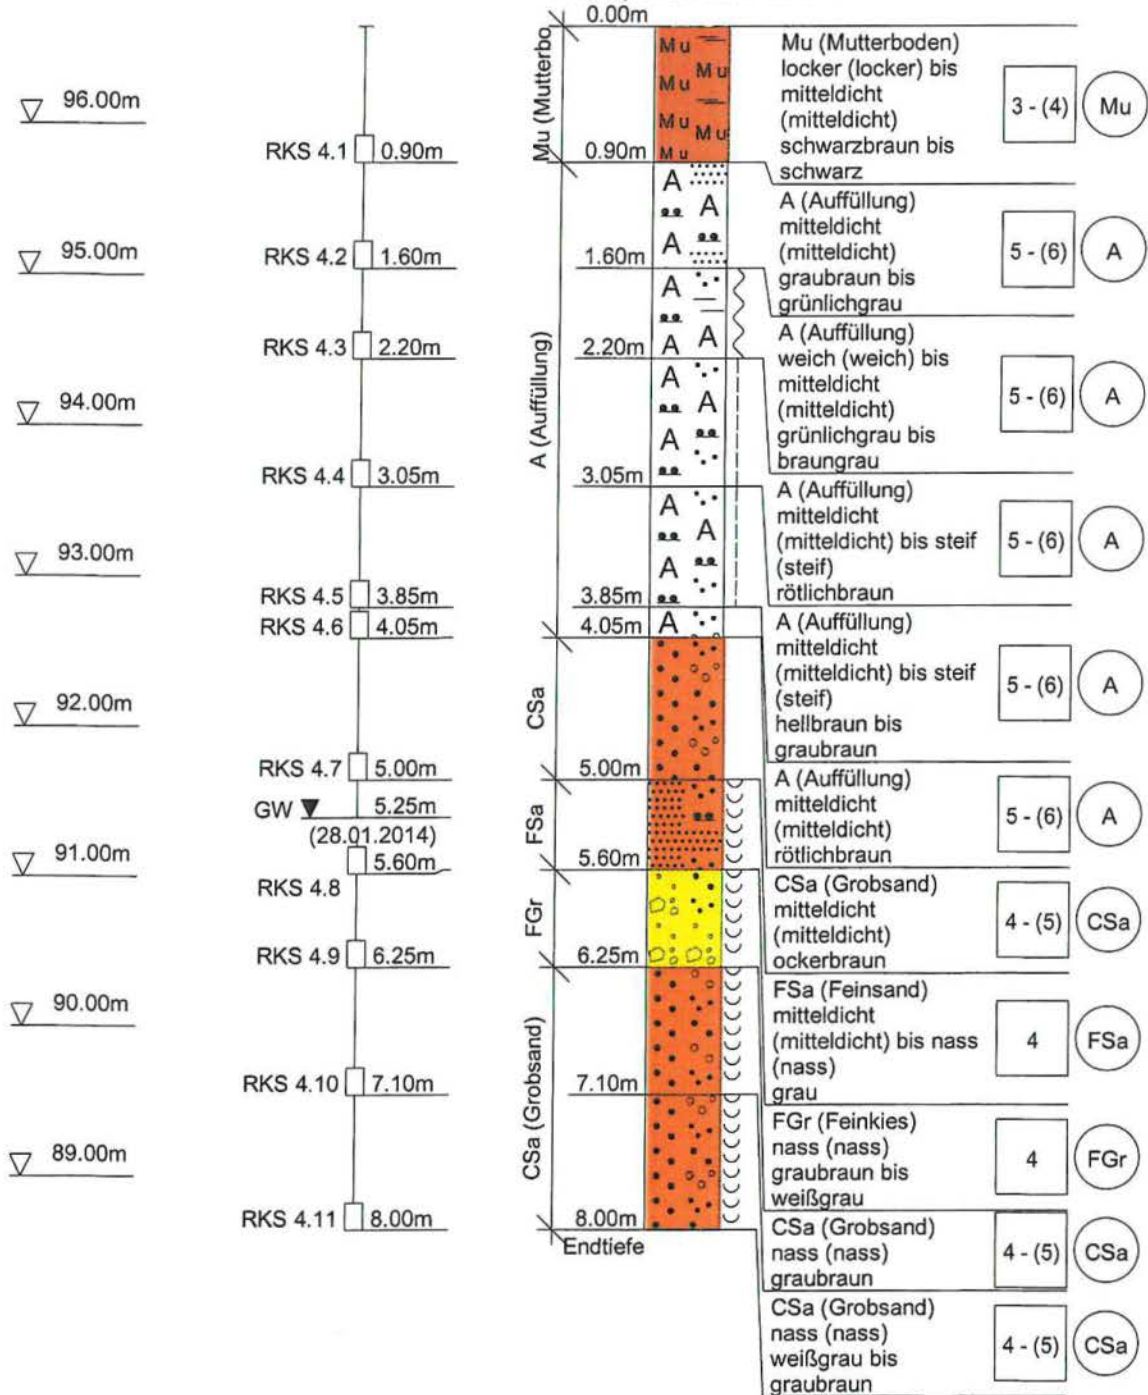
RKS 4/ BG 05 - 2014

Ansatzpunkt: 96.64 m NHN

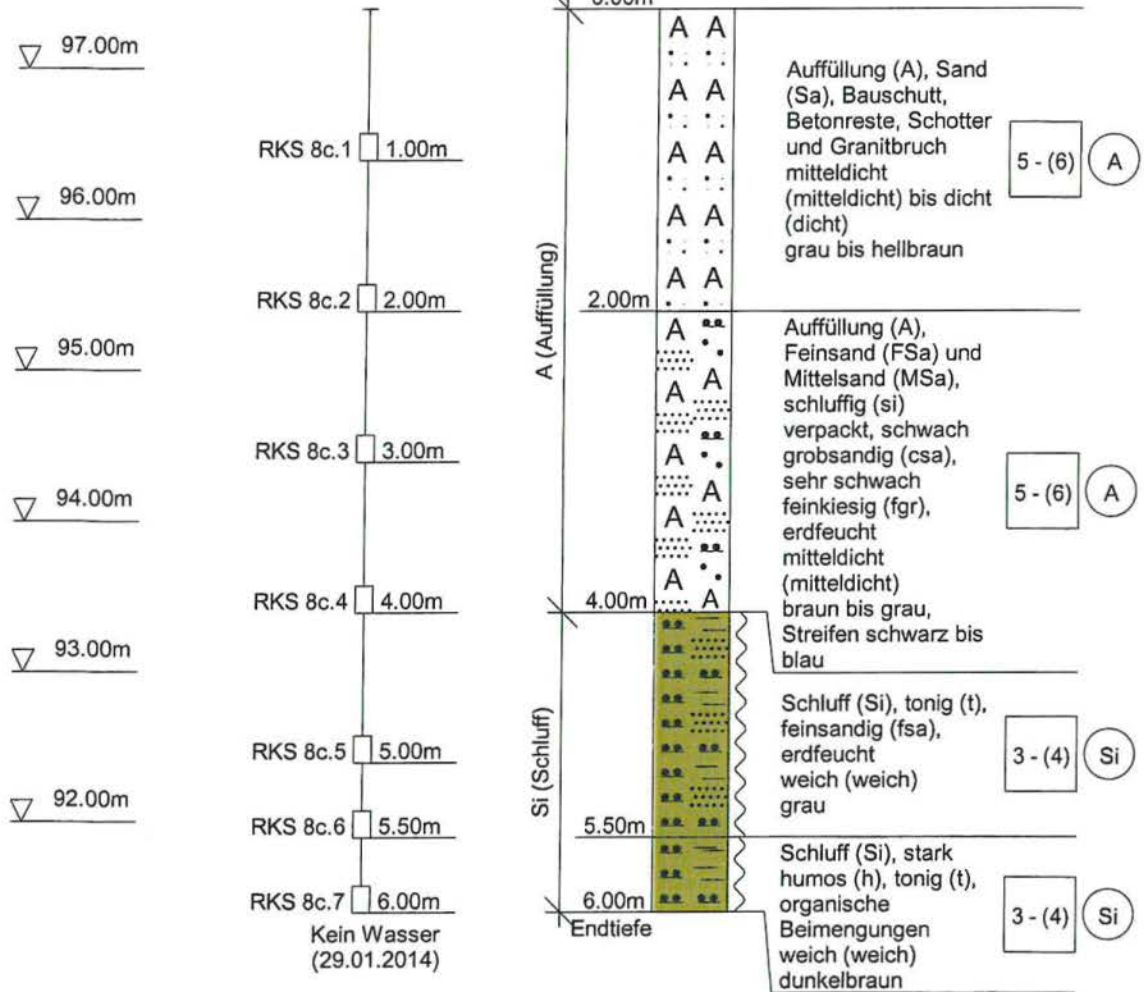
RKS 8c/ BG 05 - 2014

Ansatzpunkt: 97.39 m NHN
0.00m

Nach dem 6. Bohrmeter Bohrung mit Bauschutt bis 2,00 m unter GOK zusammen gefallen. Zuvor insgesamt 3 (i. W. drei) Versetzungen des AP.

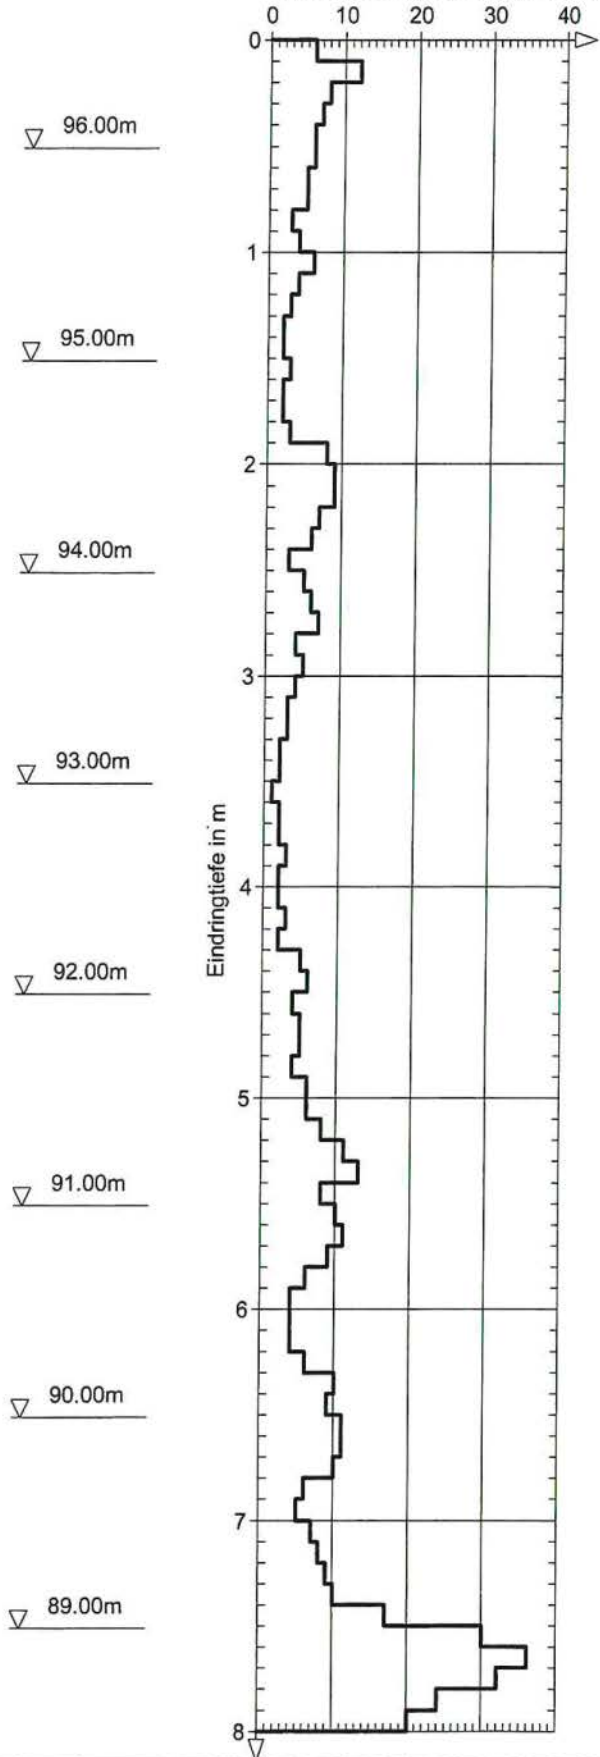
Ansatzpunkt: + 96.51 mHN

Anzahl Schläge je 10 cm Eindringung

Tiefe	N ₁₀	Tiefe	N ₁₀	Tiefe	N ₁₀
0.10	7	6.10	17		
0.20	6	6.20	21		
0.30	6	6.30	24		
0.40	6	6.40	25		
0.50	6	6.50	24		
0.60	5	6.60	23		
0.70	4	6.70	20		
0.80	4	6.80	12		
0.90	4	6.90	14		
1.00	3	7.00	19		
1.10	2	7.10	26		
1.20	3	7.20	29		
1.30	2	7.30	26		
1.40	2	7.40	24		
1.50	2	7.50	20		
1.60	2	7.60	17		
1.70	2	7.70	20		
1.80	2	7.80	22		
1.90	1	7.90	24		
2.00	1	8.00	28		
2.10	1				
2.20	1				
2.30	1				
2.40	3				
2.50	4				
2.60	4				
2.70	2				
2.80	1				
2.90	1				
3.00	2				
3.10	1				
3.20	4				
3.30	6				
3.40	3				
3.50	3				
3.60	2				
3.70	2				
3.80	3				
3.90	3				
4.00	2				
4.10	2				
4.20	3				
4.30	4				
4.40	7				
4.50	9				
4.60	6				
4.70	6				
4.80	7				
4.90	7				
5.00	6				
5.10	7				
5.20	6				
5.30	5				
5.40	3				
5.50	5				
5.60	11				
5.70	15				
5.80	14				
5.90	16				
6.00	14

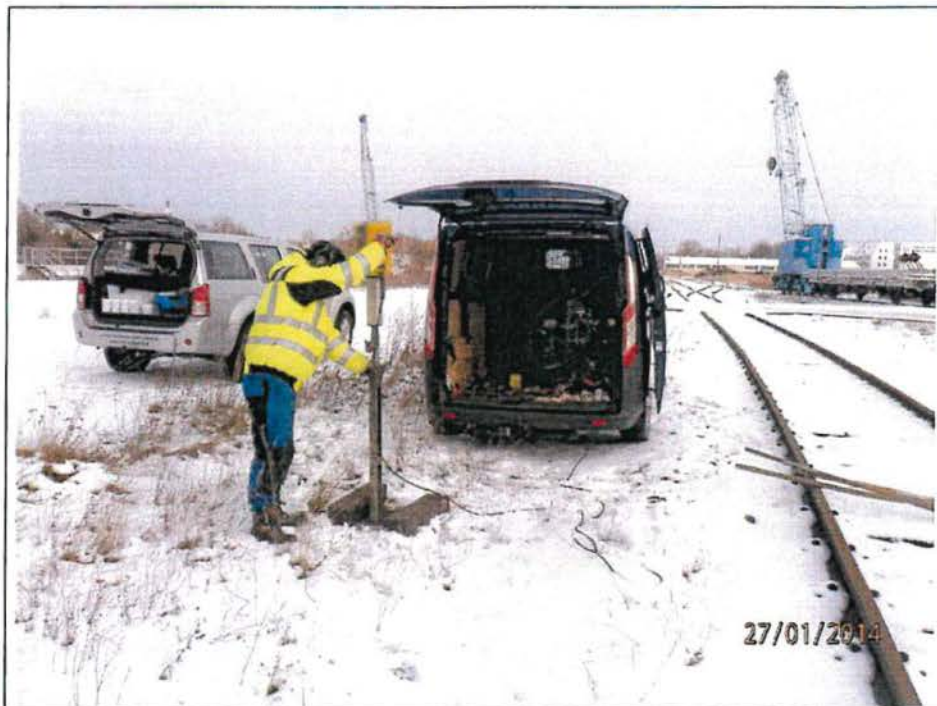
Foto 1:
Das Foto vom 27.01.2014 dokumentiert das Abteufen der Rammkernsondierung mit der Kurzbezeichnung RKS 1/ BG 05 - 2014 durch das im Auftrag BIB tätige Fachbohrunternehmen GEO-SERVICE NIEDERSCHLESIEN, Brunnenbauermeister Frank Stein aus 02943 Weißwasser.

durch das im Auftrag des Unterzeichners tätige Fachbohrunternehmen GEOSERVICE NIEDER-SCHLESWIEN Brunnenbauermeister Frank Stein aus 02943 Weißwasser, Straße der Einheit 2 - 24 mittels mobiler Sondiereinrichtung (Handbohrgerät) vom Typ WACKER NEUSON ausschließlich im Rammverfahren ohne Spülung niedergebracht (vgl. Fotos 1 bis 7 Anlage 6/ Blatt 1 bis Blatt 4).

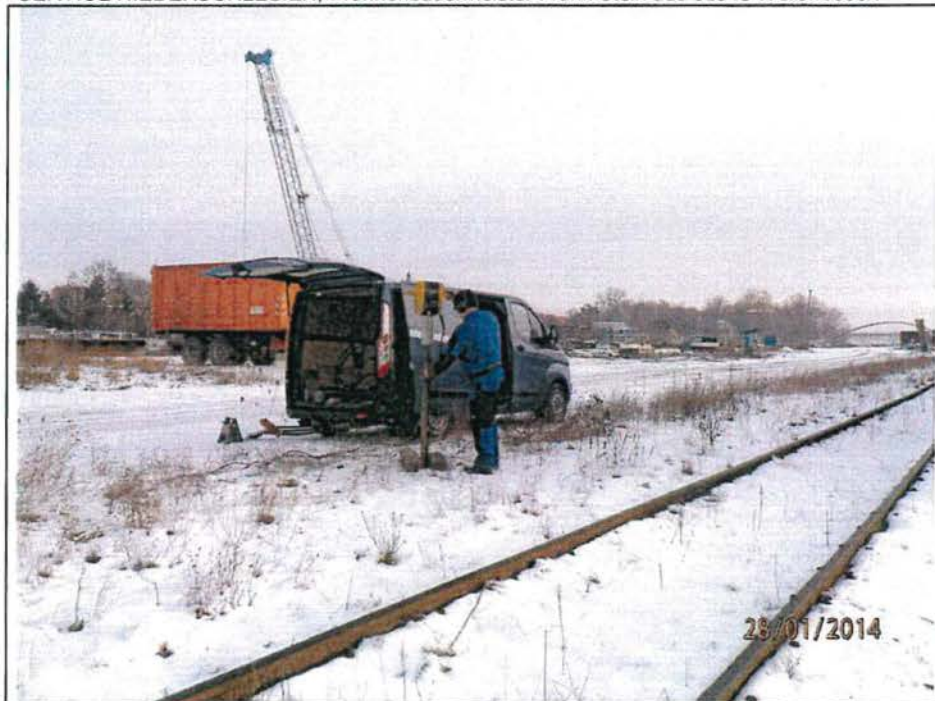
Foto 2:
Das Foto vom 28.01.2014 zeigt das Aus-/ Durchführung der RKS 3/ BG 05 - 2014.

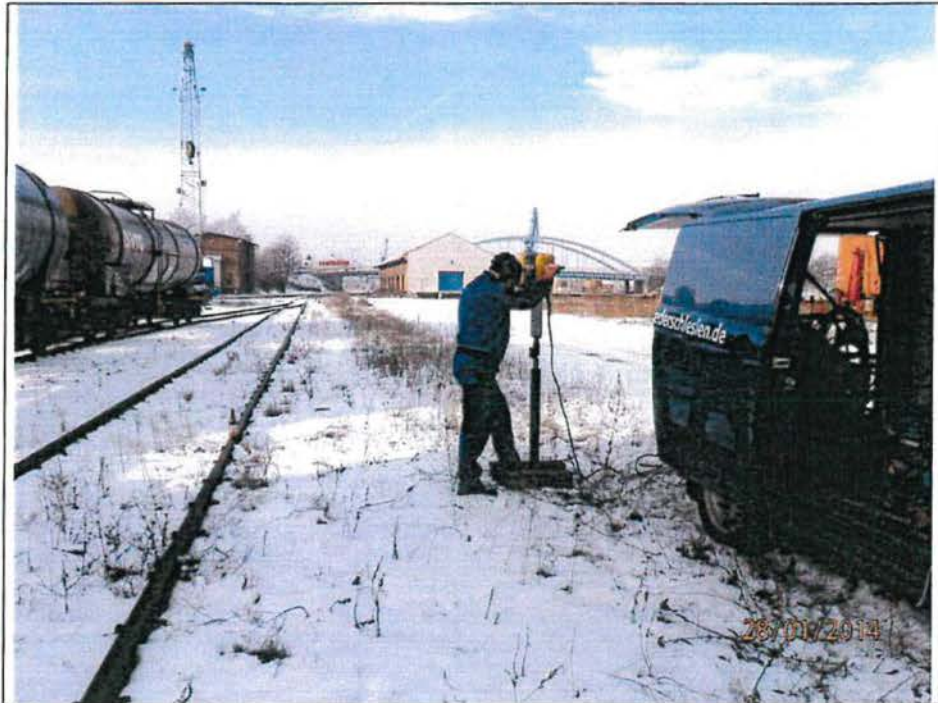
Foto 3:
Das am 28.01.2014 aufgenommene Foto dokumentiert die Aus-/ Durchführung der RKS 4/ BG 05 - 2014 im Plangebiet. Im Hintergrund gut erkennbar die Hafenbrücke Riesa.

durch das im Auftrag des Unterzeichners tätige Fachbohrunternehmen GEOSERVICE NIEDER-SCHLESISIEN Brunnenbauermeister Frank Stein aus 02943 Weißwasser, Straße der Einheit 2 - 24 mittels mobiler Sondiereinrichtung (Handbohrgerät) vom Typ WACKER NEUSON ausschließlich im Rammverfahren ohne Spülung niedergebracht (vgl. Fotos 1 bis 7 Anlage 6/ Blatt 1 bis Blatt 4).

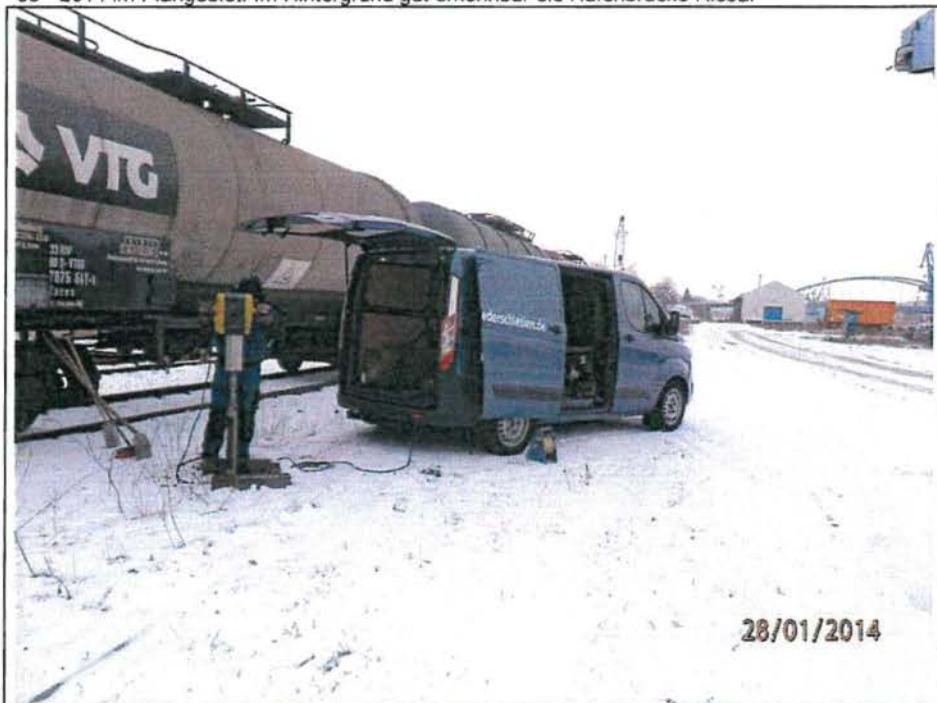
Foto 4:
Das Foto vom 28.01.2014 dokumentiert das Abteufen der RKS 6/ BG 05 - 2014.

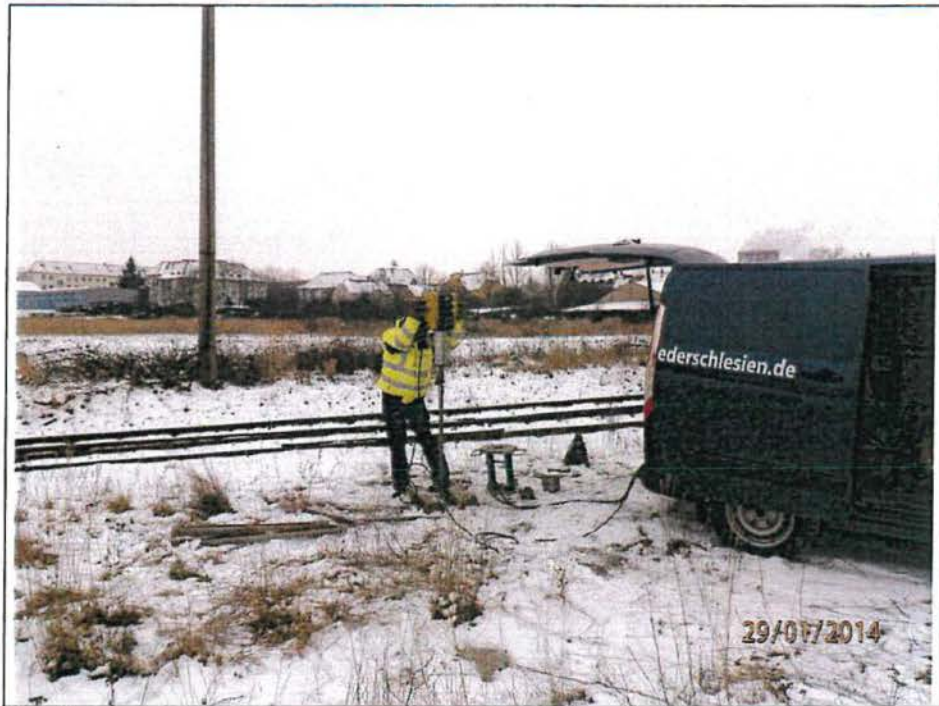
Foto 5:
Das Foto vom 29.01.2014 dokumentiert das Abteufen der Rammkernsondierung mit der Kurzbezeichnung RKS 7/ BG 05 - 2014.

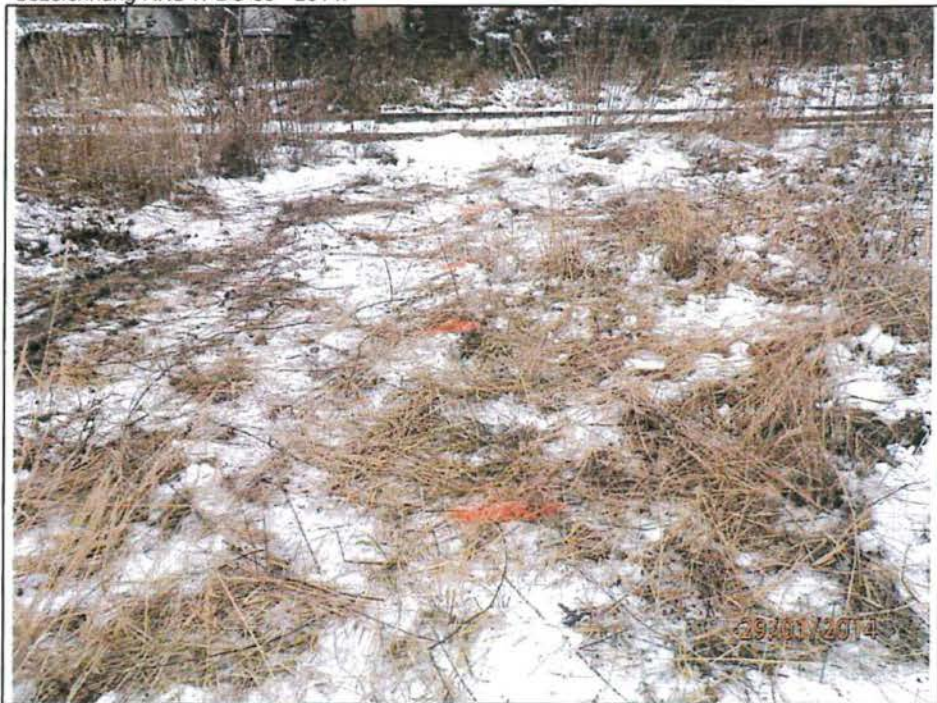
Foto 6:
Das Übersichtsfoto vom 29.01.2014 zeigt die Ansatzpunkte der RKS 8a/ BG 05 - 2014, RKS 8b/ BG 05 - 2014 und RKS 8c/ BG 05 - 2014. Die hinterste Markierung zeigt den vorgesehenen Ansatzpunkt der Schweren Rammsondierung (DPH) wie folgt: DPH 1/ BG 05 - 2014.

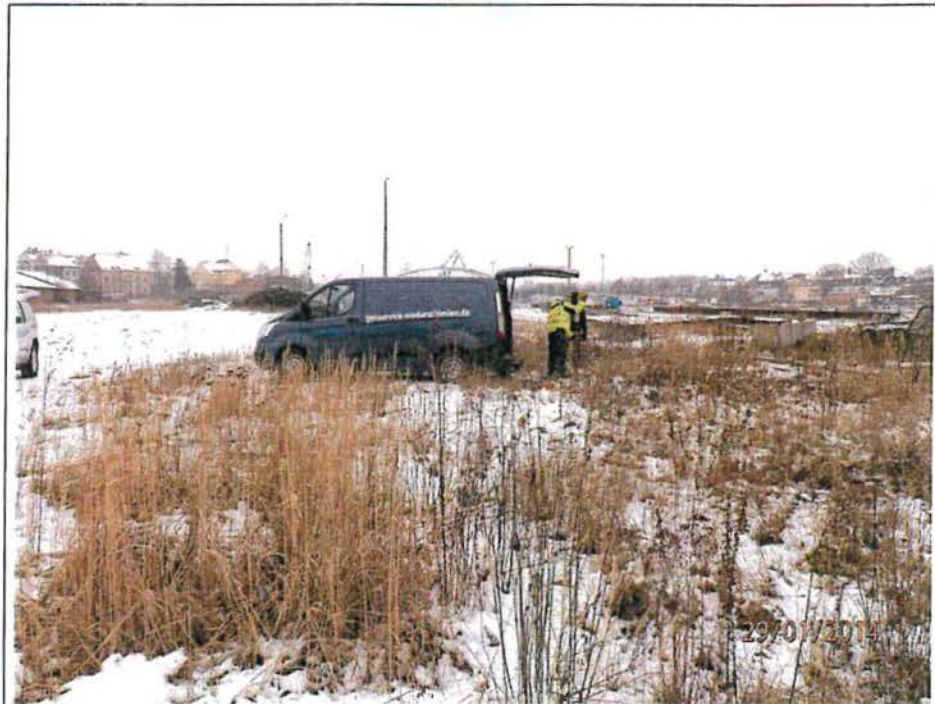
Foto 7:
Das Foto vom 29.01.2014 zeigt die Arbeiten zum Abteufen der RKS 8c/ BG 05 - 2014 durch das Fachbohrunternehmen GEOSERVICE NIEDERSCHLESISIEN, Brunnenbauermeister Frank Stein aus 02943 Weißwasser.

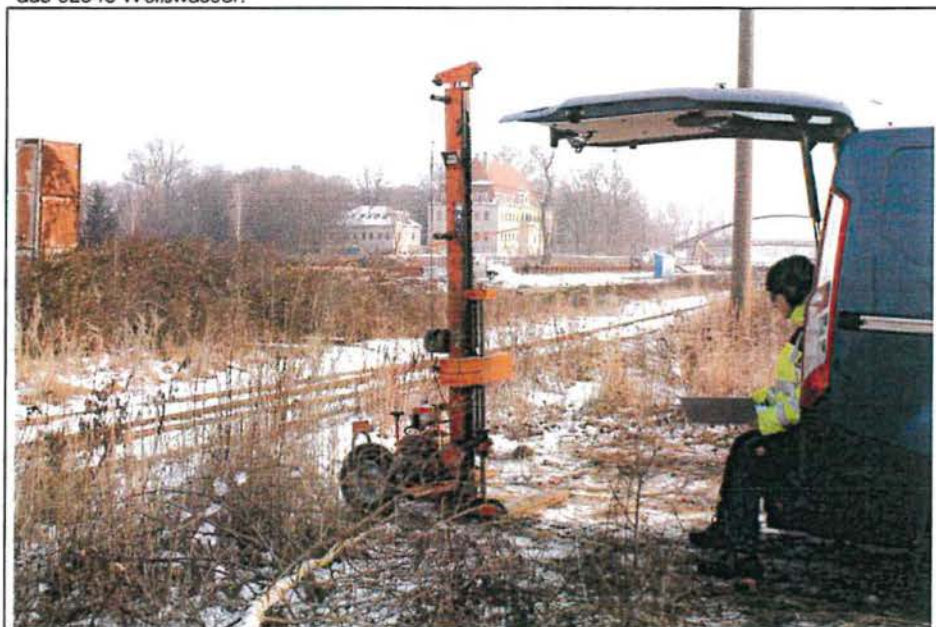
Foto 8:
Das Foto vom 30.01.2014 dokumentiert die Aus-/ Durchführung der Schweren Rammsondierung mit der Kurzbezeichnung DPH 4/ BG 05 - 2014.

gleichfalls durch das im Kapitel zuvor bereits genannte und im Auftrag des Unterzeichners tätige Fachbohrunternehmen GEOSERVICE NIEDERSCHLESILIEN Brunnenbauermeister Frank Stein aus 02943 Weißwasser, Straße der Einheit 2 - 24 gleichfalls im Bereich landseitigen Fundamente der späteren Portalkranstandorte (Anlage 4 und Fotos 8 bis 10 in der Anlage 6/ Blatt 4 und Blatt 5) fachgerecht ausgeführt.

gleichfalls durch das im Kapitel zuvor bereits genannte und im Auftrag des Unterzeichners tätige Fachbohrunternehmen GEOSERVICE NIEDERSCHLESISIEN Brunnenbauermeister Frank Stein aus 02943 Weißwasser, Straße der Einheit 2 - 24 gleichfalls im Bereich landseitigen Fundamente der späteren Portalkranstandorte (Anlage 4 und Fotos 8 bis 10 in der Anlage 6/ Blatt 4 und Blatt 5) fachgerecht ausgeführt.
