Neubau eines KV-
Terminals im Hafen
Riesa, Alter Hafen

Genehmigungs-
planung

**Abbruch-/Entsorgungs-
konzept, Bodenergän-
zungsgutachten und
Konzept Erhalt, Rück-
und Neubau von
Grundwasser-
messstellen**

Objekt : **Rückbau / Abbruch von 3 Gebäuden
- Abbruch- und Entsorgungskonzept -**

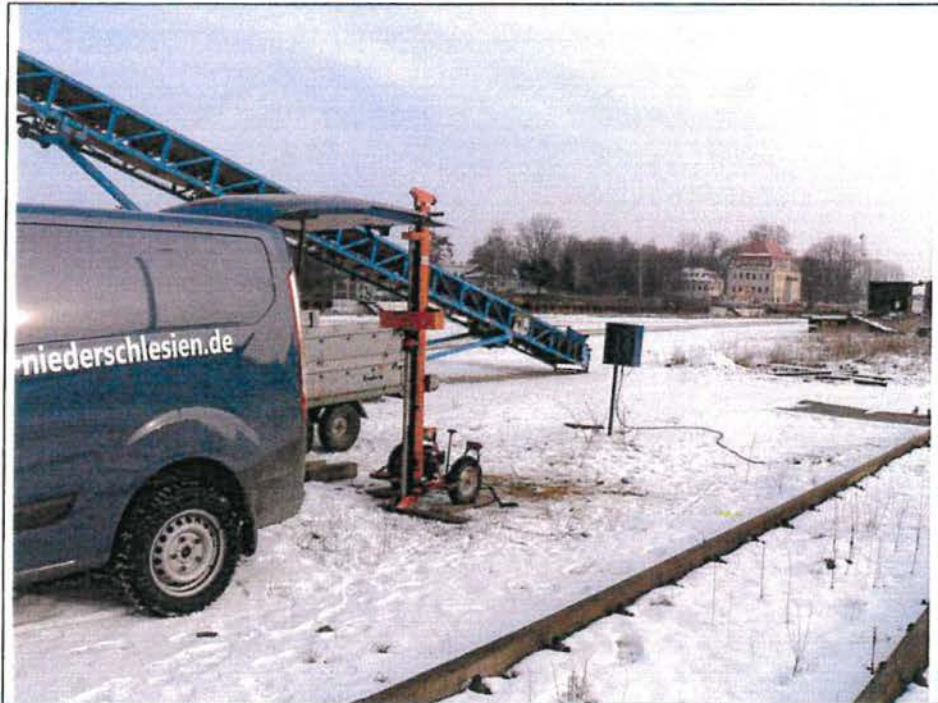
Foto 9:
Das Foto vom 31.01.2014 dokumentiert die Aus-/ Durchführung der Schweren Rammsondierung mit der Kurzbezeichnung DPH 3/ BG 05 - 2014.

gleichfalls durch das im Kapitel zuvor bereits genannte und im Auftrag des Unterzeichners tätige Fachbohrunternehmen GEOSERVICE NIEDERSCHLESILIEN Brunnenbauermeister Frank Stein aus 02943 Weißwasser, Straße der Einheit 2 - 24 gleichfalls im Bereich landseitigen Fundamente der späteren Portalkranstandorte (Anlage 4 und Fotos 8 bis 10 in der Anlage 6/ Blatt 4 und Blatt 5) fachgerecht ausgeführt.

gleichfalls durch das im Kapitel zuvor bereits genannte und im Auftrag des Unterzeichners tätige Fachbohrunternehmen GEOSERVICE NIEDERSCHLESISIEN Brunnenbauermeister Frank Stein aus 02943 Weißwasser, Straße der Einheit 2 - 24 gleichfalls im Bereich landseitigen Fundamente der späteren Portalkranstandorte (Anlage 4 und Fotos 8 bis 10 in der Anlage 6/ Blatt 4 und Blatt 5) fachgerecht ausgeführt.

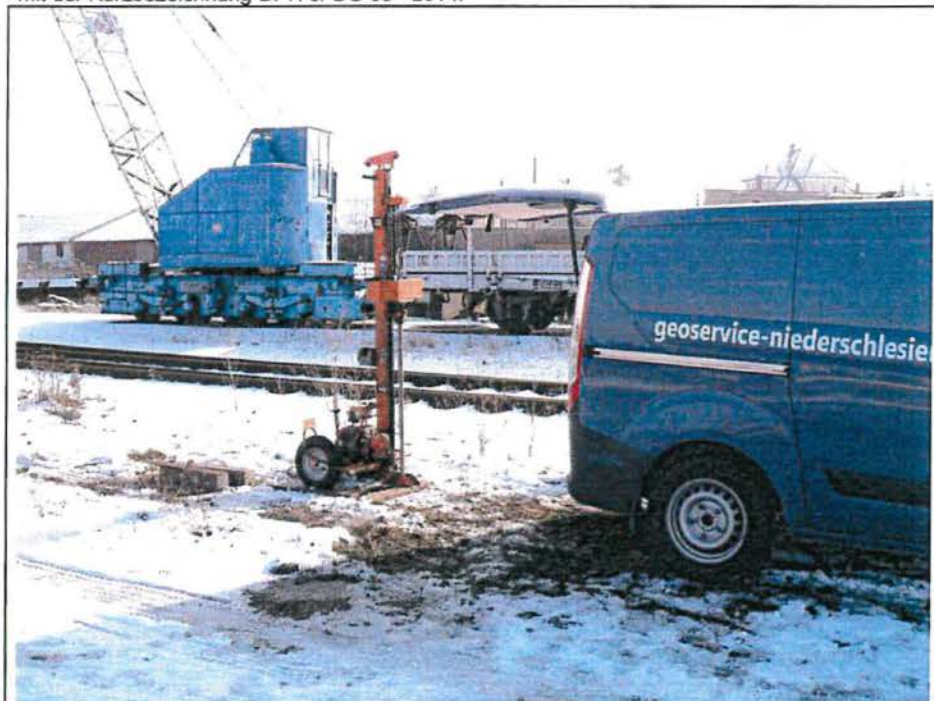
Foto 10:
Das Foto vom 31.01.2014 zeigt das Aus-/ Durchführung der DPH 1/ BG 05 - 2014.

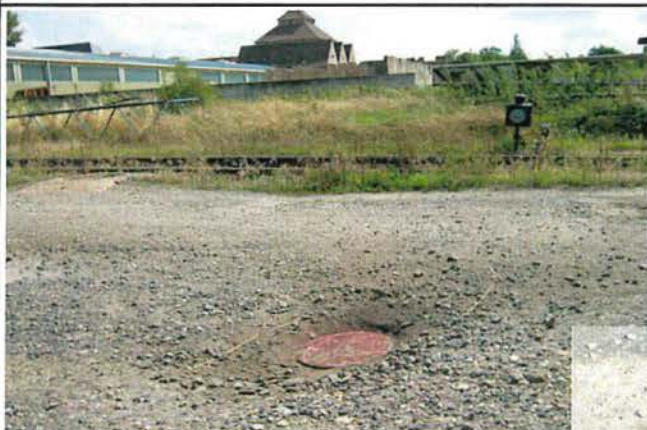
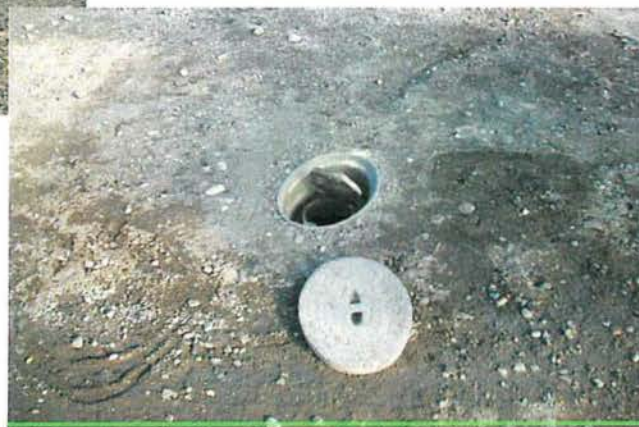
6. FOTO

- Unterflurausbau in unbefestigtem Gelände
- Lage im Bereich eines Fahrweges (vom Düngemitteltanklager in Richtung Hafenausfahrt)
- bei nassem Wetter ggf. schlecht auffindbar

Aufschluss P 2 liegt in einem unbefestigten Fahrbahnbereich. Dadurch kam es in den letzten Jahren bereits mehrfach zu einer Verschüttung der Straßenkappe, die im Anschluss daran wieder freigelegt werden musste. Beim zukünftigen Baustellenbetrieb ist darauf zu achten, dass der Aufschluss stets wiederauffindbar bleibt. Eine Beschädigung des Abschlussbauwerkes (hier: einbetonierte Straßenkappe, Schutzrohr/ Aufsatzrohr mit Pegel-Abschlusskappe) ist bis zu dessen ordnungsgemäßem Rückbau zu vermeiden.

Bei P 2 beschränkt sich der Rückbau erforderlichenfalls auf die Entfernung des Schutzdreiecks. Im Zuge der Bauarbeiten muss ein sach- und fachgerechter Rückbau der Abschlussbauwerke aller zu erhaltenden GWM erfolgen. Dabei darf das in den Boden führende Pegelrohr (Voll-/ Aufsatzrohr) keinesfalls in seiner horizontalen und vertikalen Lage verändert oder beschädigt werden. Es wird empfohlen, die Unterflurmessstellen P 2 und P 3 nach manuellem Entfernen der Straßenkappe, des Schutzrohres (sofern vorhanden) und Abschrauben der Pegelkappe durch Aufsetzen (Aufschrauben) eines ca. 1 m langen Vollrohres passenden Durchmessers (125 mm) zu einem temporären Überflurpegel zu verlängern und mit einer Abschlusskappe zu verschließen.

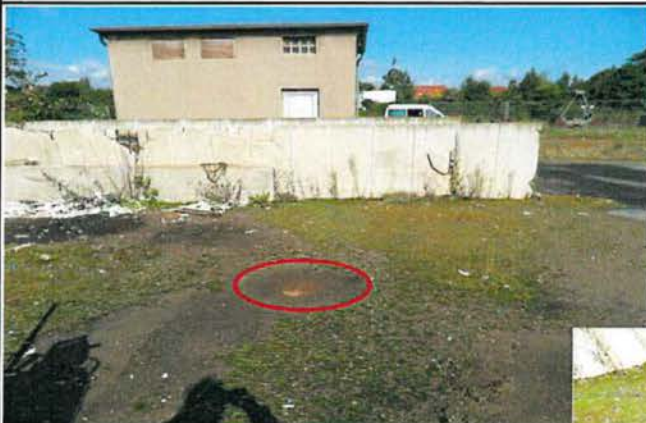
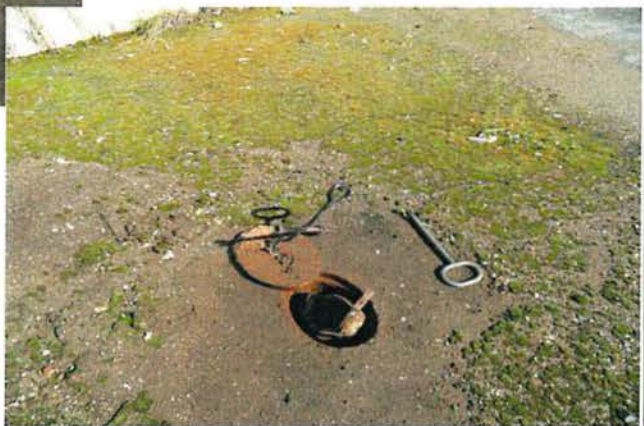
6. FOTO

- Unterflurausbau in befestigtem, jedoch versandetem Gelände
- bei nassem Wetter tw. schlecht auffindbar
- Schlüssel für Tor ehem. Fa. MSBW beim Containerterminal (Nordufer)

Beim Rückbau der alten Oberflächenbefestigung im Bereich P 3 (Beton) ist eine Beschädigung des Abschlussbauwerkes ebenfalls zu verhindern.

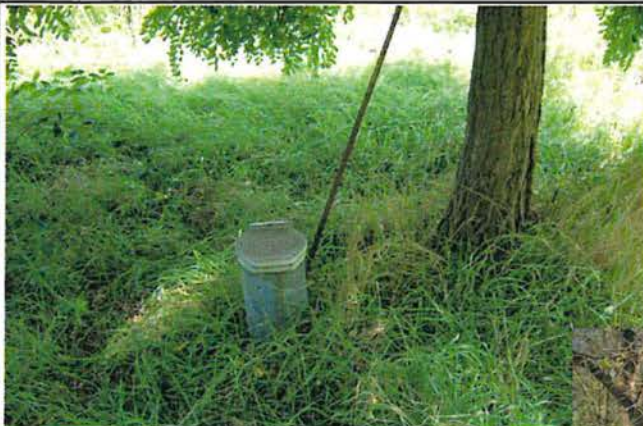
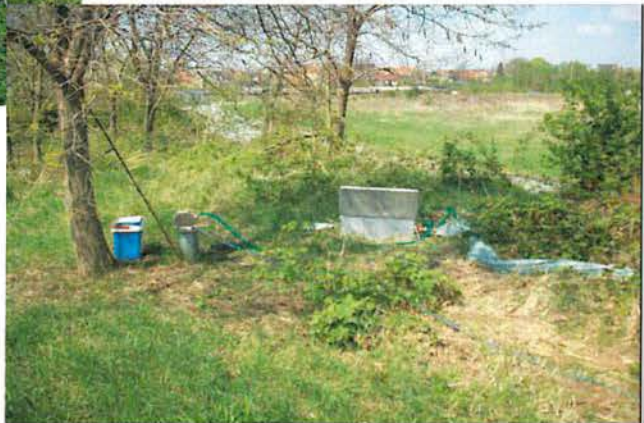
6. FOTO

- Lage außerhalb des Hafengeländes
- Zugang direkt von der Kastanienstraße aus (ca. 10 m vom Fußweg)
- unter einem Baum neben Zaun zum Grundstück Kastanienstraße 5

- im Sommer im hohen Gras, unter einem Baum schlecht auffindbar (von der Straße aus nicht zu sehen)

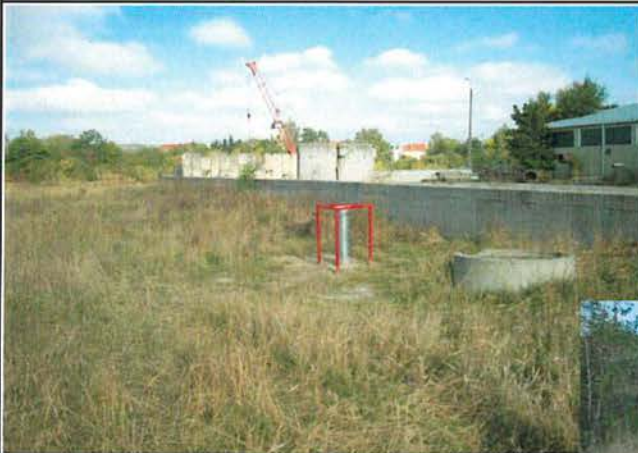
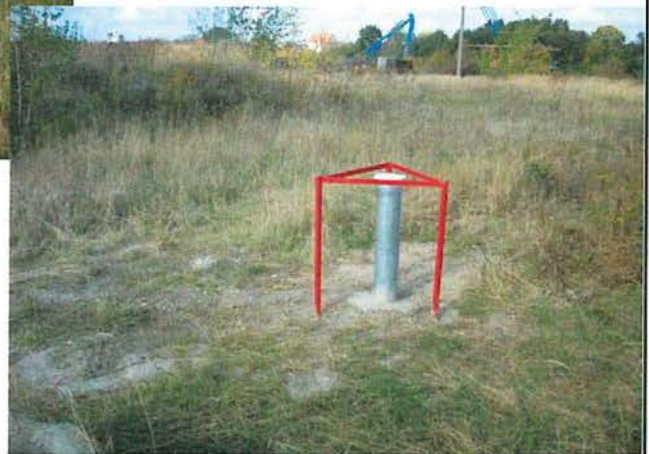
6. FOTO

- Hafeneinfahrt Südufer (Nebeneinfahrt) Lauchhammer Straße
- im Kreisverkehr rechts, der Straße folgen bis die Straße rechts abknickt und eine Linkskurve beschreibt
- Messtelle links auf unbefestigtem Gelände (Gras/ Brachfläche) zwischen Erdablagerung (Haufwerk, bewachsen) und Betonmauer zu nebenliegendem Lagerplatz

- Bauarbeiten im Hafbereich beachten!
