Maßnahmen zum Kolkschutz BW 5341 677 und 5341 679 sowie zur Strukturgüteaufwertung

FESTSTELLUNGSENTWURF

Straßenbauverwaltung: Landkreis Zwickau K 9332 von NK 5341 017 Stat. 0.000 bis NK 5341 017 Stat. 0.383 Straße / Abschn.-Nr. / Station: (von - bis) PROJIS-Nr.:	Unterlage/ Blatt-Nr.: 15.3/ 1 Regeldetail Buhnen
	Bau- km 0+000- 0+385 Maßstab: 1 : 100

K 9332  
östlich Wiesenburg, 2. Bauabschnitt  
Hochwasserschadensbeseitigung

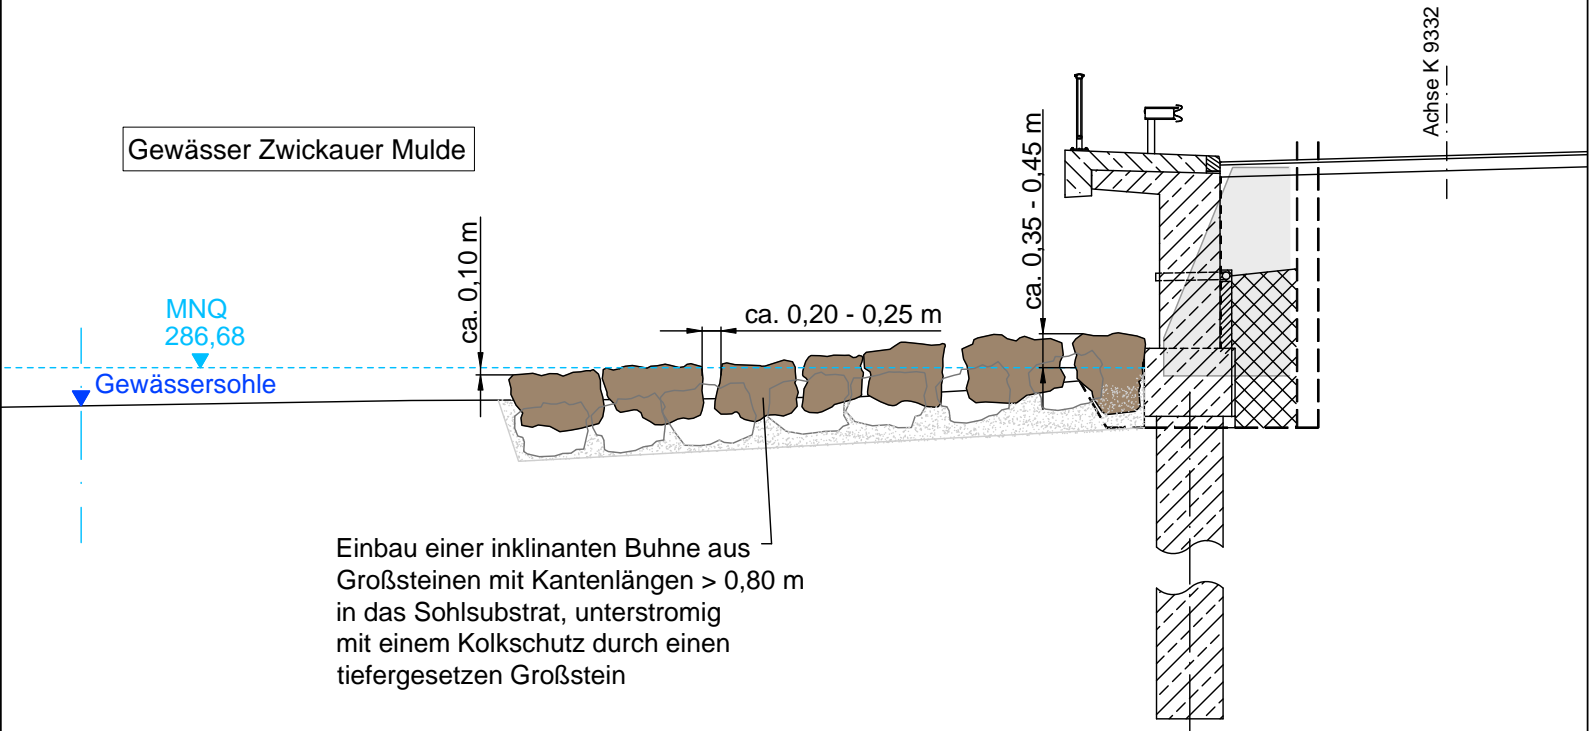
Schnitt am BW 5341 677

Sohlsubstrat der Zwickauer Mulde zur Verfüllung der Baugrube
-

Buhne aus Großsteinen
-

tiefer eingebaute Großsteine als Kolkschutz

Die Darstellung im Querprofil erfolgte auf der Basis des Querprofils der Genehmigungsplanung. Die eingetragenen Details zur Buhne erfolgten exemplarisch zur Veranschaulichung der Einbauprinzipien der Buhnen.

Lage der Buhnen siehe Lageplan 5.2/ 1.
