**Gewässerverband "Kleine Elster - Pulsnitz"**  
Körperschaft des öffentlichen Rechts  
Finsterwalder Str. 32a 03249 Sonnenwalde

Ruhlander Schwarzwasser - Renaturierung durch Umbau / Ertüchtigung der Wehre 17.33 und 17.33a

Maßnahmenplan

Auftrag-Nr.: 14010  
Plan-Nr.: 14010\_RS\_M\_1  
Erl. I.: 1/250  
Maßstab: (m, cm)  
Blatt: 1  
Bil.: 1

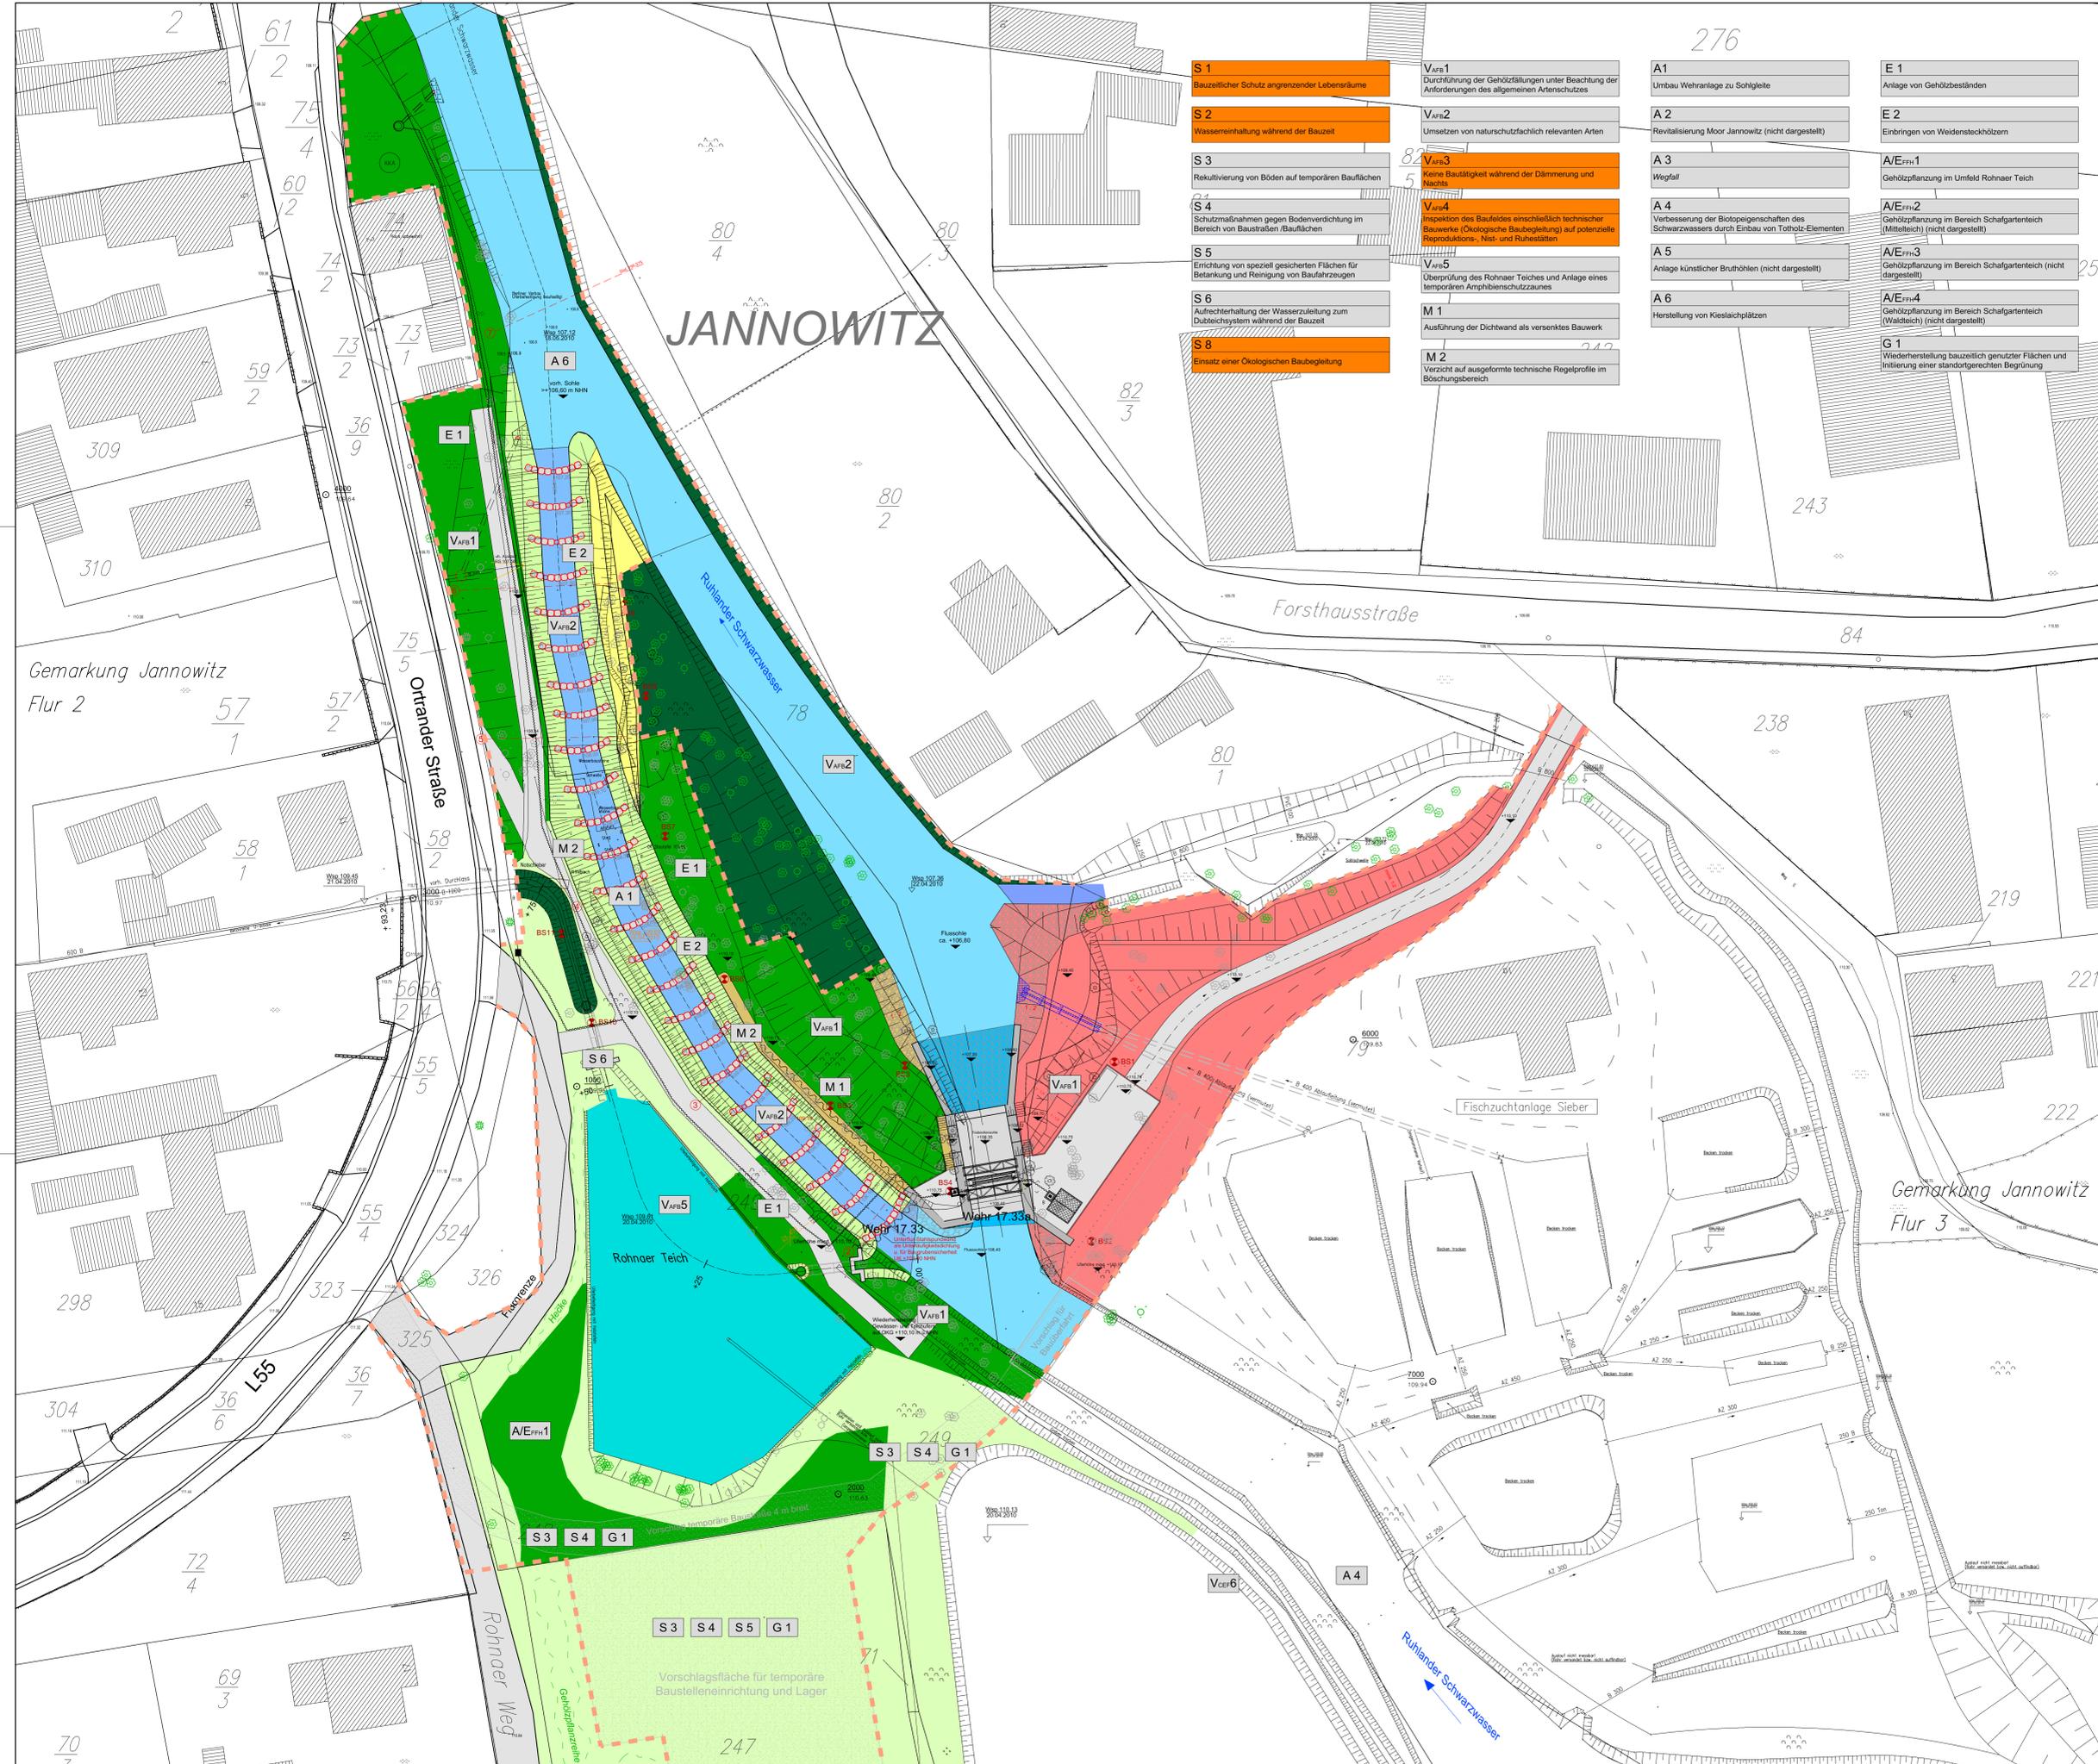
- S 1** Bauteilzeitlicher Schutz angrenzender Lebensräume
- S 2** Wassereinhaltung während der Bauzeit
- S 3** Rekultivierung von Böden auf temporären Baufeldern

- S 4** Schutzmaßnahmen gegen Bodenverdichtung im Bereich von Baustraßen/Baufeldern
- S 5** Errichtung von speziell gesicherten Flächen für Betankung und Reinigung von Baufahrzeugen

- S 6** Aufrechterhaltung der Wasserzuleitung zum Dichtsystem während der Bauzeit
- S 8** Einsatz einer Ökologischen Baubegleitung
- V<sub>AFB</sub>1** Durchführung der Gehölzfällungen unter Beachtung der Anforderungen des allgemeinen Artenschutzes

- V<sub>AFB</sub>2** Umsetzen von naturschutzfachlich relevanten Arten
- V<sub>AFB</sub>3** Keine Bauaktivität während der Dämmerung und Nacht
- V<sub>AFB</sub>4** Inspektion des Baufeldes einschließlich technischer Bauwerke (Ökologische Baubegleitung) auf potenzielle Reproduktions-, Nest- und Ruhestätten

- V<sub>AFB</sub>5** Überprüfung des Rohnaer Teiches und Anlage eines temporären Amphibien Schutzzaunes
- M 1** Ausführung der Dichtwand als versenktes Bauwerk

- M 2** Verzicht auf ausgeformte technische Regelprofile im Böschungsbereich

- A1** Umbau Wehranlage zu Sohlgleite
- A 2** Revitalisierung Moor Jannowitz (nicht dargestellt)
- A 3** Wegfall
- A 4** Verbesserung der Biotopigenschaften des Schwarzwassers durch Einbau von Totholz-Elementen
- A 5** Anlage künstlicher Bruthöhlen (nicht dargestellt)
- A 6** Herstellung von Kieslaichplätzen
- E 1** Anlage von Gehölzbeständen
- E 2** Einbringen von Weidensteckhölzern
- A/E<sub>FFH</sub>1** Gehölzpflanzung im Umfeld Rohnaer Teich
- A/E<sub>FFH</sub>2** Gehölzpflanzung im Bereich Schafgartenteich (Mittelteich) (nicht dargestellt)
- A/E<sub>FFH</sub>3** Gehölzpflanzung im Bereich Schafgartenteich (nicht dargestellt)
- A/E<sub>FFH</sub>4** Gehölzpflanzung im Bereich Schafgartenteich (Waldteich) (nicht dargestellt)
- G 1** Wiederherstellung bauzeitlich genutzter Flächen und Initiierung einer standortgerechten Begrünung
