Auftraggeber: Märkische Entsorgungsanlagen-Betriebsgesellschaft mbH Tschudistraße 3 14476 Potsdam	
Auftragnehmer: GfBU-Consult Gesellschaft für Umwelt- und Managementberatung mbH Mahlsdorfer Str. 61b 15366 Hoppegarten	
<b>"Deponie Röthehof -          Ertüchtigung und Erweiterung der SAD Röthehof um einen          Deponieabschnitt der Deponieklasse III (2023)"</b>	
<b>Bestands- und Konfliktkarte, Anhang 3</b>	
Format: A3 Datum: 18.10.2024	Bearbeiter: Dr. Marcela Plötner

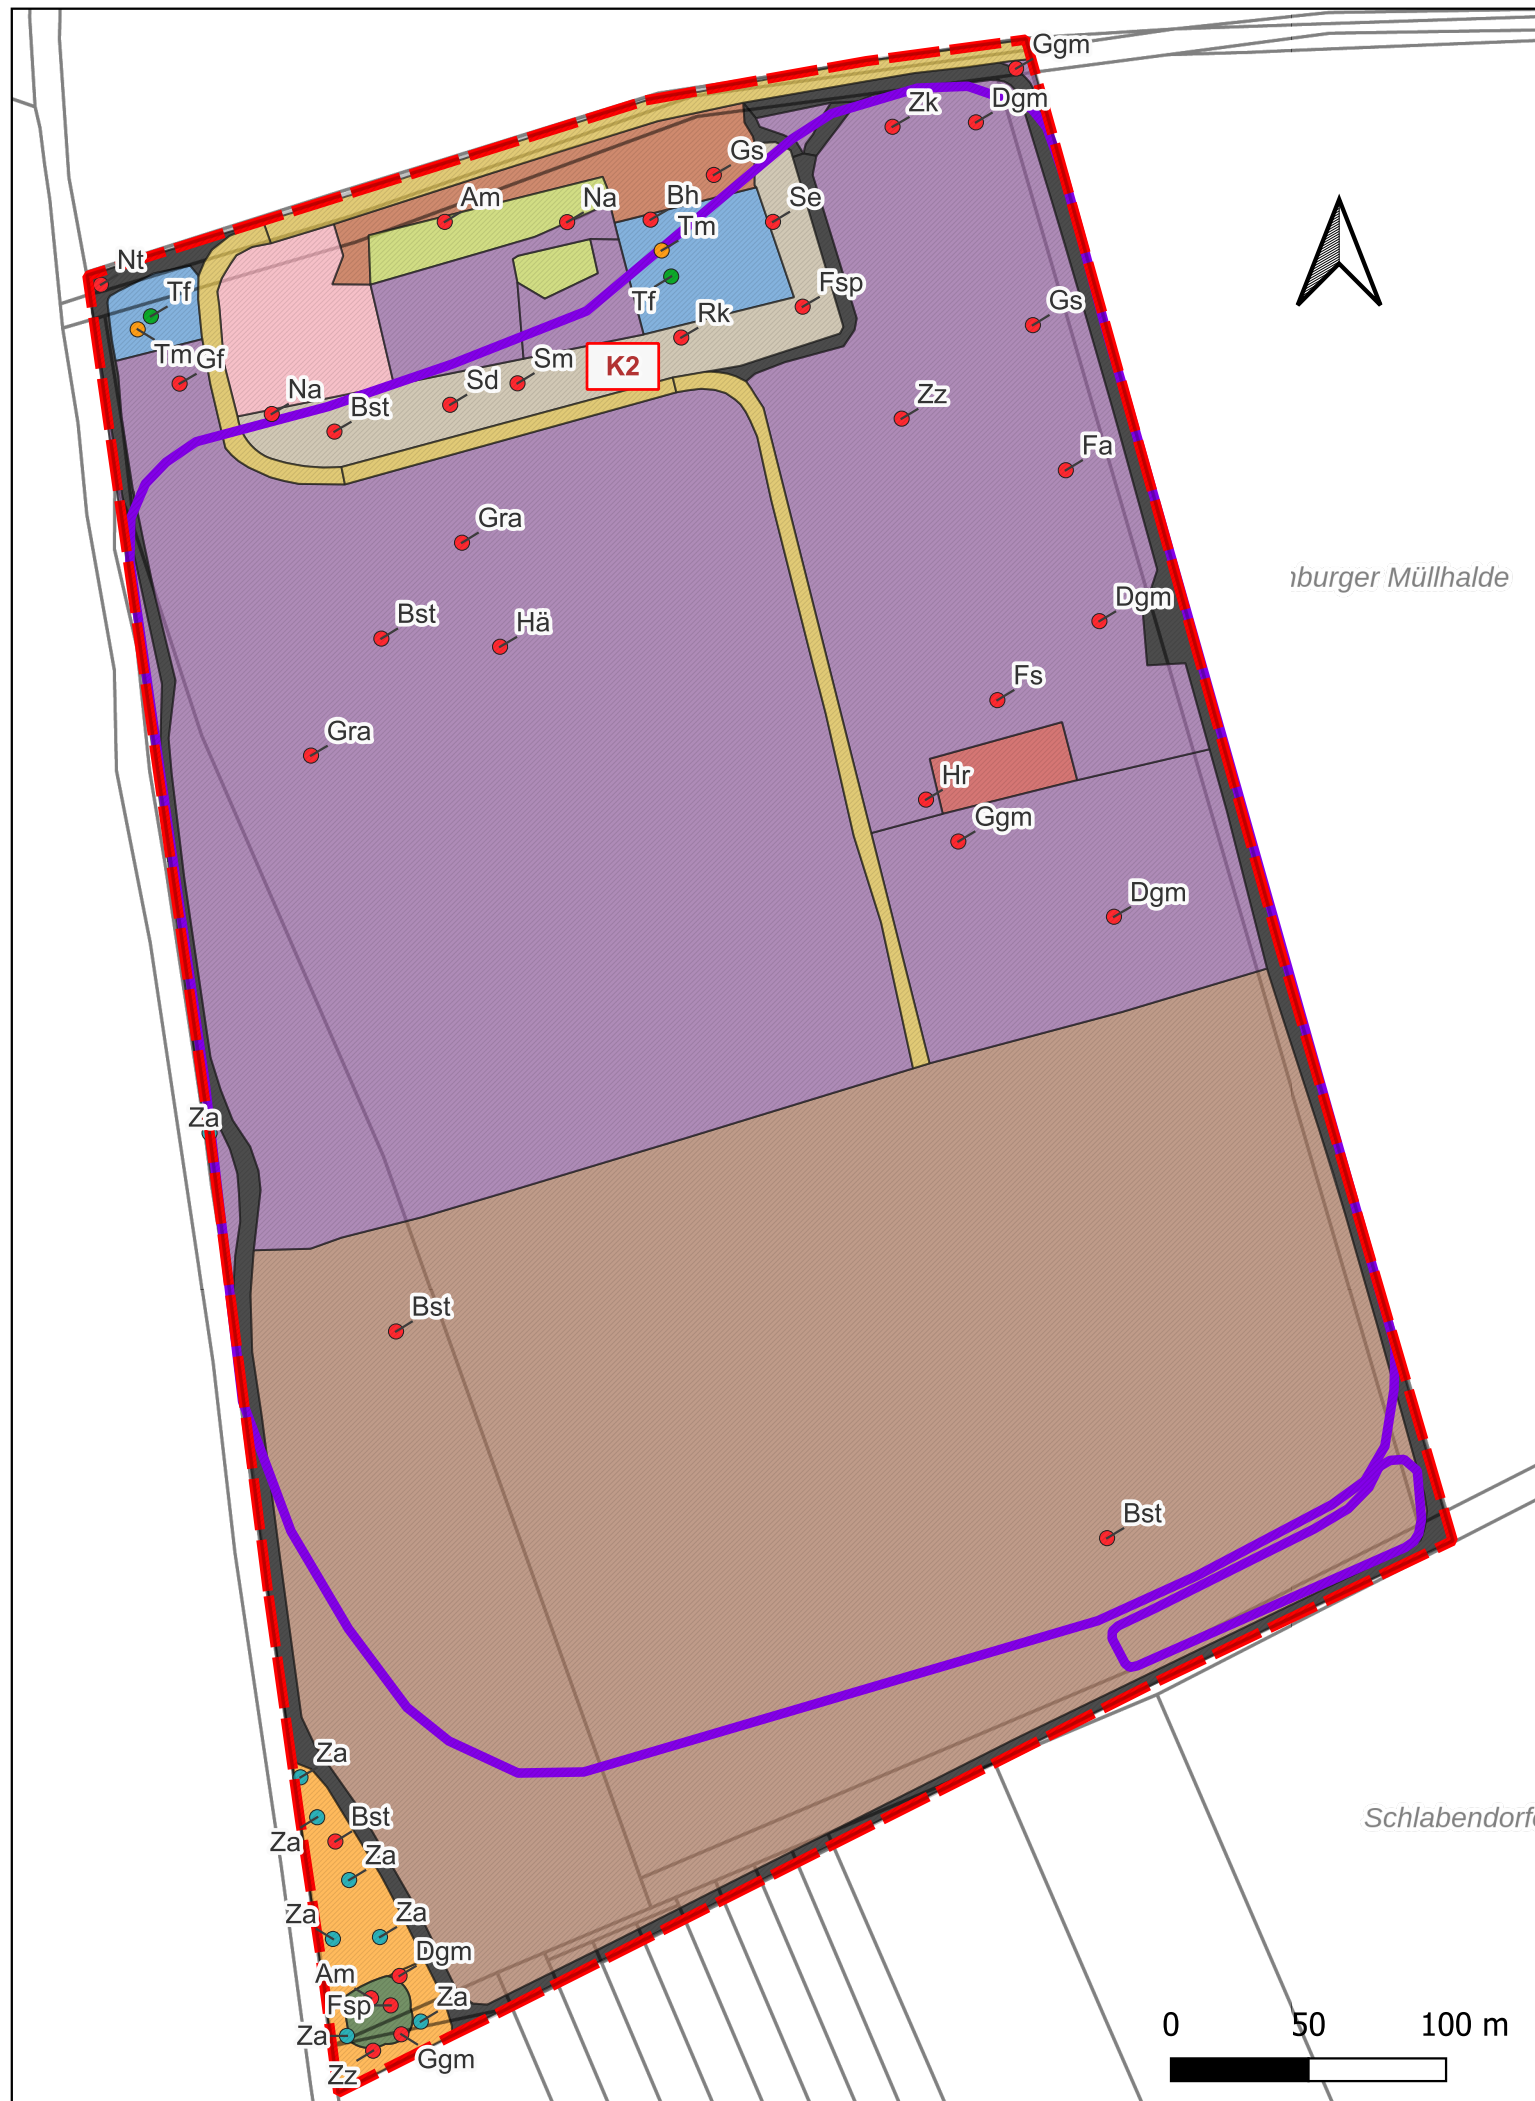
- K1 K1 Vollständige Beanspruchung der Fläche
- K2 K2 Verlust von Gehölzfläche (Feldgehölze)
- K3 K3 Verlust von Lebensraum/Habitate Fauna
- Brutvögel
- Zauneidechsen
- Teichfrosch
- Teichmolch
- 12654 Versiegelter Weg
- 12531 Deponie mit hohem Grünflächenanteil
- 12532 Deponie mit geringem Grünflächenanteil
- 12500 Ver- und Entsorgungsanlagen
- 07113 Feldgehölze mittlerer Standorte
- 12310 Industrie-, Gewerbe-, Handels- und Dienstleistungsflächen
- 0715313 Baumgruppe heimischer Baumarten, Jungbestand
- 07112 Feldgehölze frischer bzw reicher Standorte
- 05112 Frischwiese
- 02153 Technisches Becken
- 03240 zwei- und mehrjährige ruderales Stauden- und Distelfluren
- 12652 Weg mit wasserdurchlässiger Befestigung
- Geplanter Deponiekörper

Bachstelze	Bst
Blesshuhn	Bh
Dorngrasmücke	Dgm
Fasan	Fa
Feldschwirl	Fs
Feldsperling	Fsp
Gartengrasmücke	Ggm
Gelbspötter	Gs
Grauammer	Gra
Grünfink	Gf
Hänfling	Hä
Hausrotschwanz	Hr
Nachtigall	Na
Neuntöter	Nt
Rotkehlchen	Rk
Singdrossel	Sd
Stockente	Se
Sumpfmöwe	Sm
Zaunkönig	Zk
Zilpzalp	Zz
