Landschaftspflegerische Begleitplanung

Vorhaben: **Oberspreewald – Maßnahmen zur Verbesserung der Wasserverteilung am Staugürtel VI – Wehr 45**

Bezeichnung: **E1 - Strukturmaßnahmen Dlugybuschfließ**
 BI.-Nr.: **5.2**

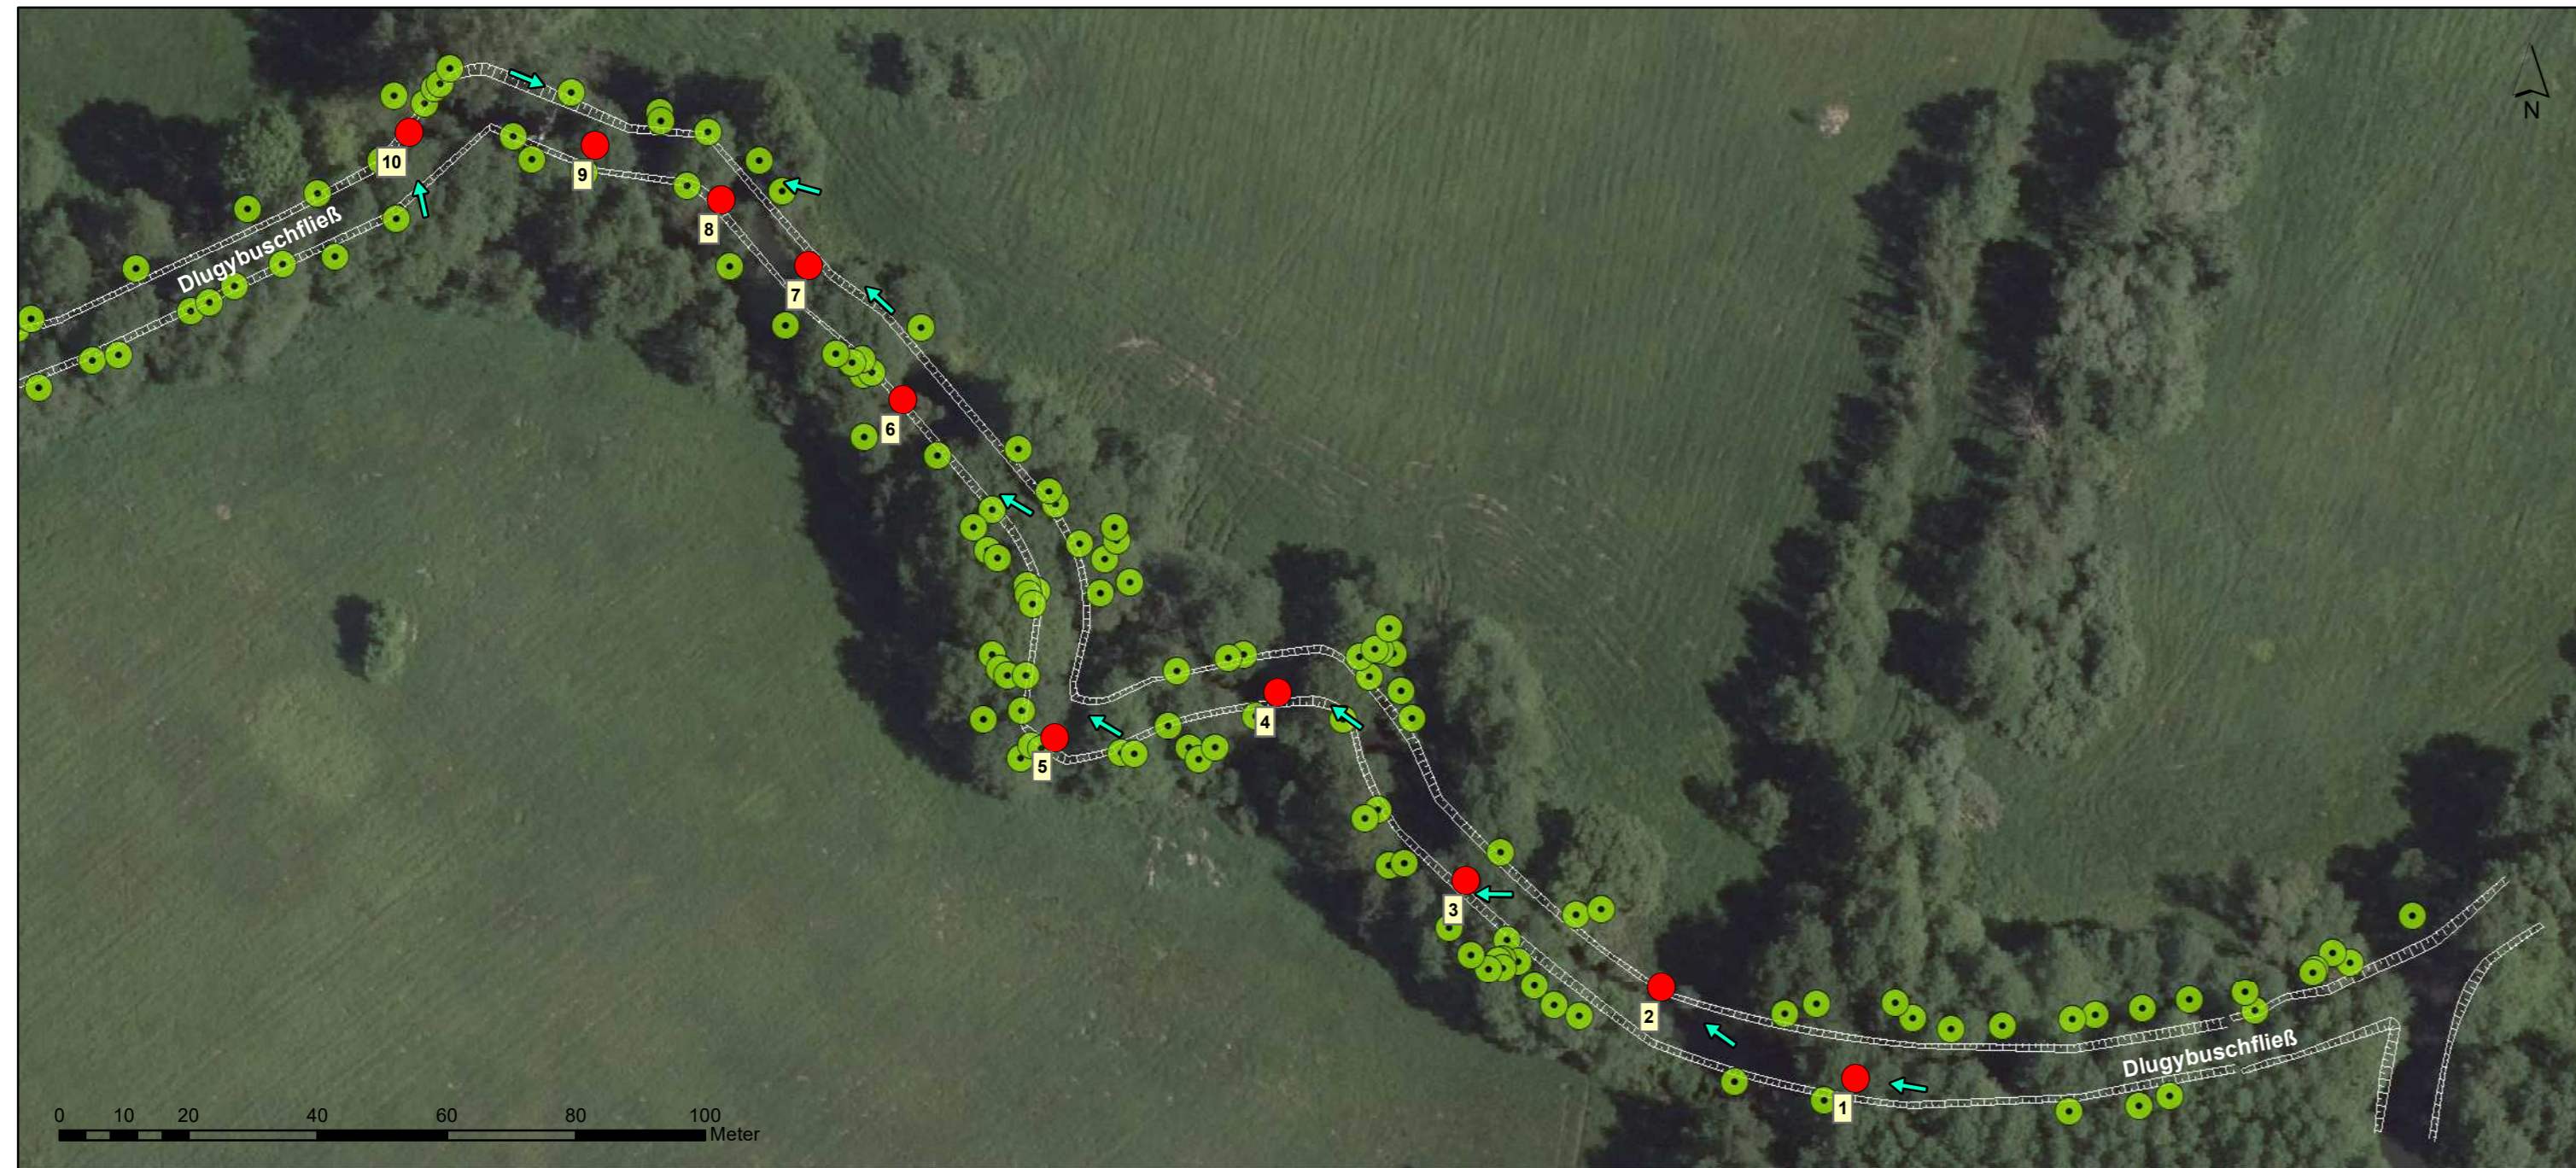
Strukturelement 1

Kategorie: Gewässereinengung (Kiesbuhnen)
 Uferseite (orografisch): beidseitig
 Funktion: Laichplatz, Strömungsdiversität

Strukturelement 2

Kategorie: Gewässeraufweitung
 Uferseite (orografisch): rechts
 Funktion: Jungfischhabitat

Strukturelement 3

Kategorie: Fischunterstand (vorhandenes Totholz sichern)
 Uferseite (orografisch): links
 Funktion: Rückzugshabitat

Strukturelement 4

Kategorie: Fischunterstand (Einzelstamm mit Auflage, uferparallel)
 Uferseite (orografisch): links
 Funktion: Rückzugshabitat

Strukturelement 5

Kategorie: Kiesbank
 Uferseite (orografisch): links
 Funktion: Laichplatz

Strukturelement 6

Kategorie: Bühne und Kiesbank
 Uferseite (orografisch): links
 Funktion: Laichplatz

Strukturelement 7

Kategorie: Fischunterstand (Wurzelstock)
 Uferseite (orografisch): rechts
 Funktion: Rückzugshabitat

Strukturelement 8

Kategorie: Fischunterstand (Raubbaum, uferparallel)
 Uferseite (orografisch): links
 Funktion: Rückzugshabitat

Strukturelement 9

Kategorie: Fischunterstand (Einzelstamm mit Auflage, uferparallel)
 Uferseite (orografisch): beidseitig
 Funktion: Rückzugshabitat, Strömungsdiversität

Strukturelement 10

Kategorie: Fischunterstand (Einzelstamm mit Auflage, uferparallel)
 Uferseite (orografisch): rechts
 Funktion: Rückzugshabitat
