Auftraggeber	Wasser- und Bodenverband Oberland Calau Lindenstr. 2 03226 Vetschau OT Raddusch
--------------	---

Vorhaben	<b>Maßnahmen zur Verbesserung der Wasserverteilung          am Staugürtel VI          UVP-Bericht</b>
----------	---

Bezeichnung	Bodeneigenschaften - Vernässung und Speichervermögen	Bl.-Nr.:	24.1.15
-------------	---	----------	---------

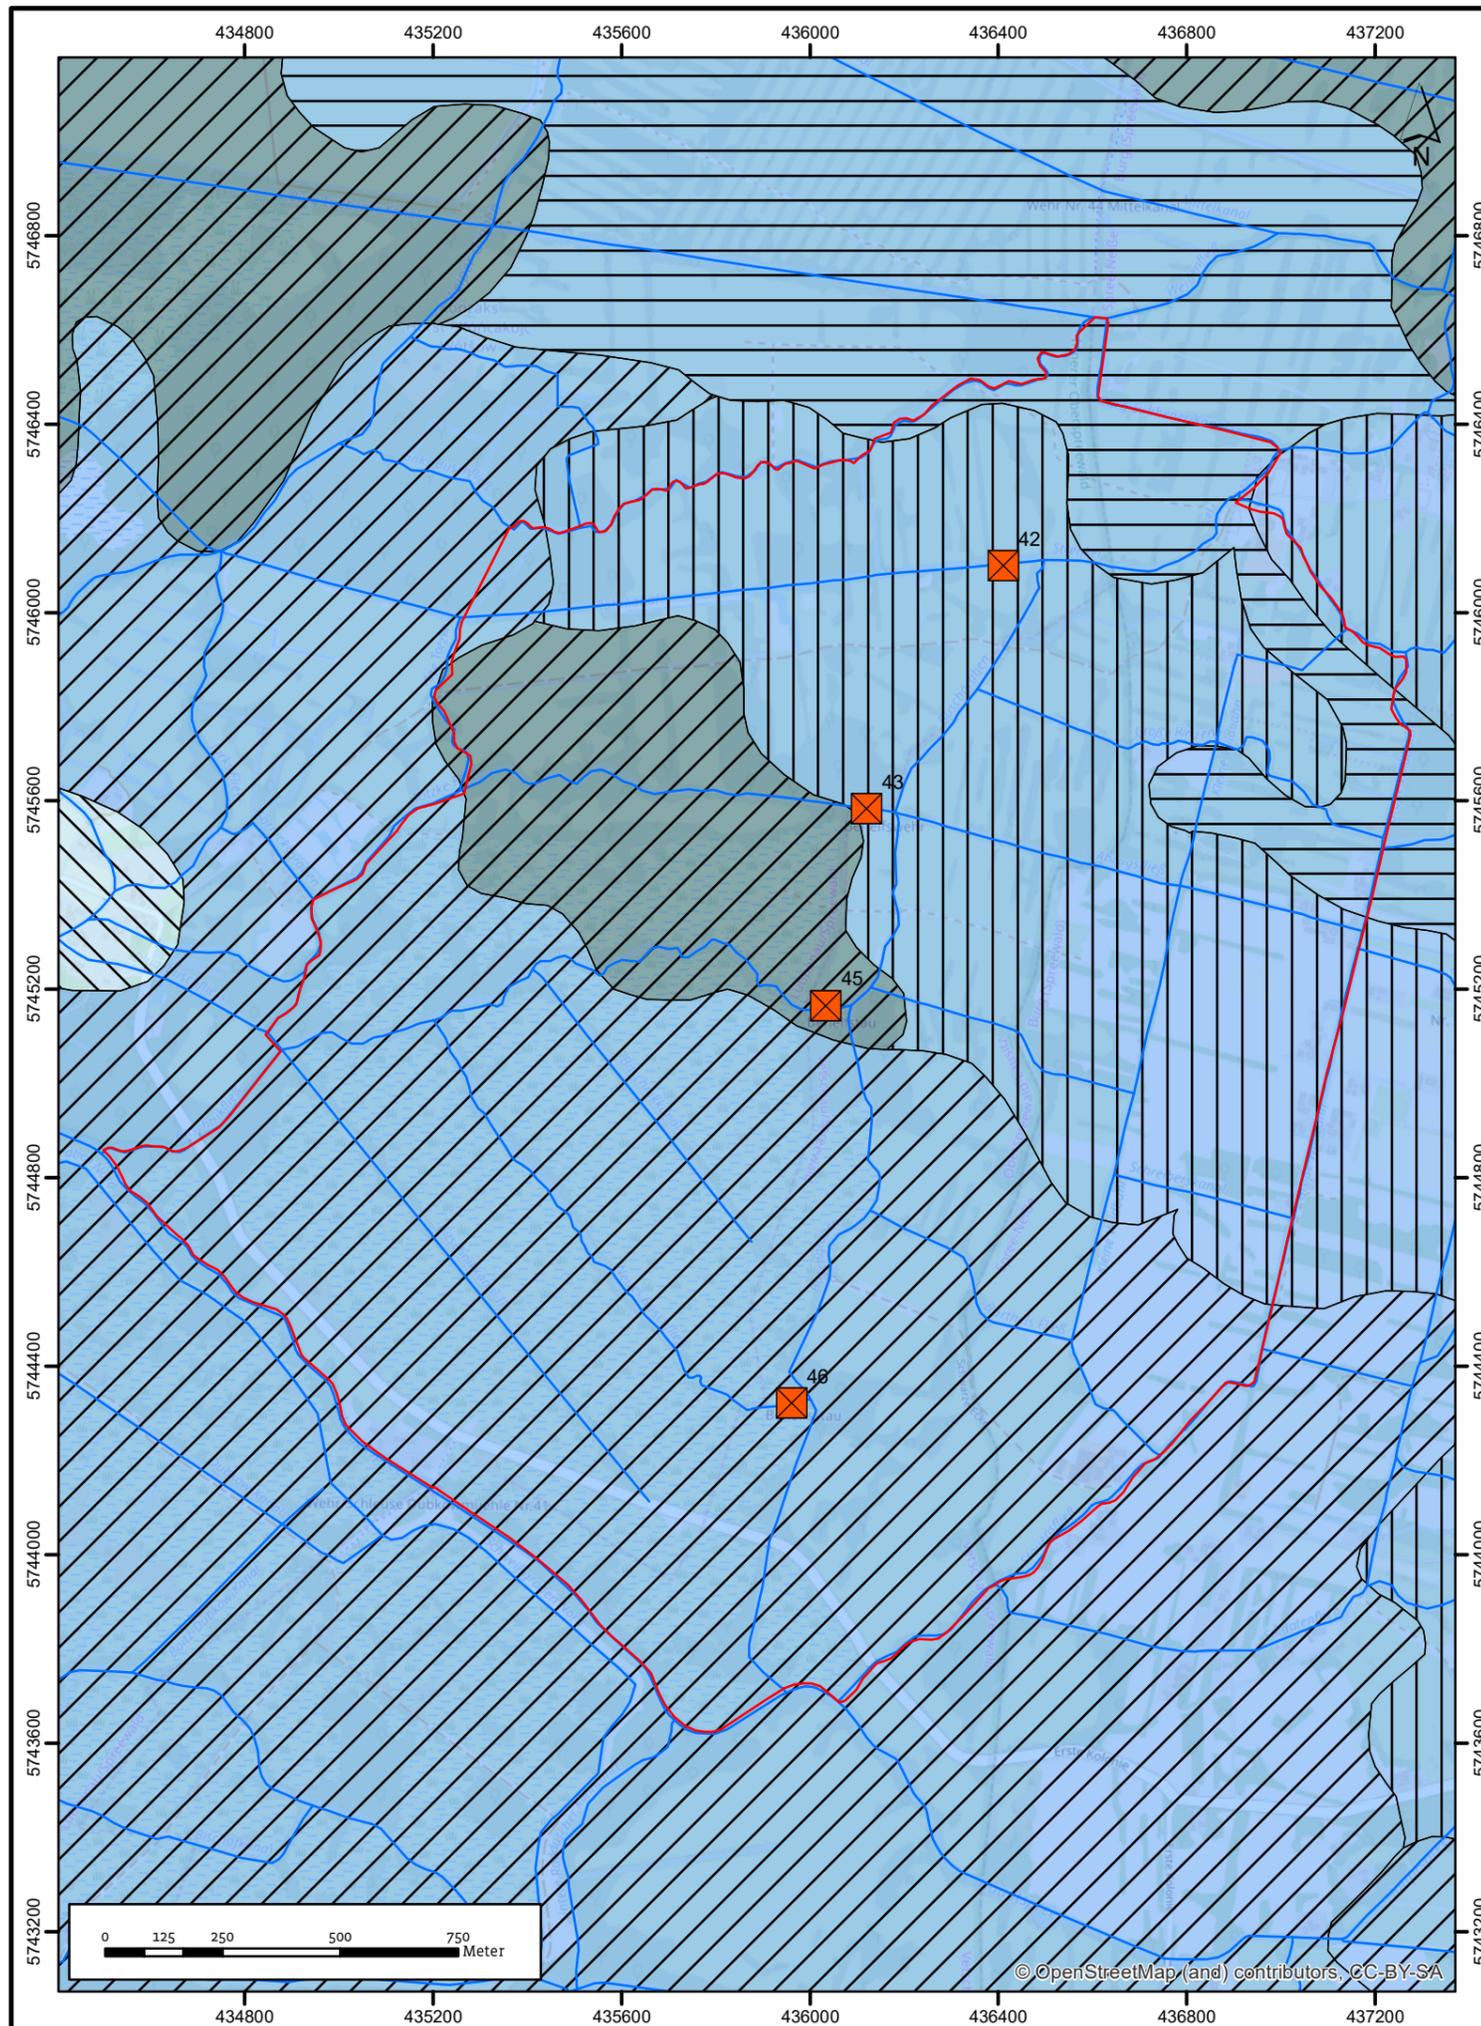
### Speichervermögen

überwiegend >10 cmol/kg
-

überwiegend >10 und verbreitet 5-10 cmol/kg
-

überwiegend 5-10 und verbreitet >10 cmol/kg
-

überwiegend 5-10 cmol/kg

### Vernässung

vorherrschend hoher Grundwasserstand
-

überwiegend hoher Stauwassereinfluss
-

vorherrschend hoher Grundwasserstand mit mittlerem Stauwassereinfluss
