bnNETZE GmbH Wasserrechtsantrag für das Wasserwerk Hausen a. d. Möhlin Anhang Landschaftspflegerischer Begleitplan: Maßnahmenblätter

# bnNETZE: Wasserrechtsantrag für das WW Hausen

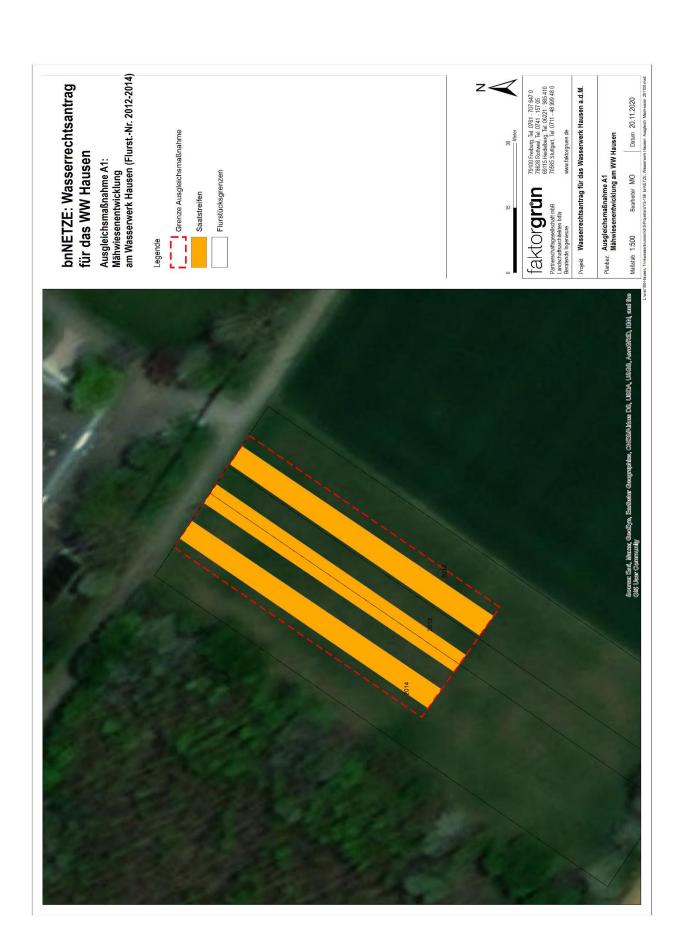
Bezeichnung: Mähwiesenentwicklung am Wasserwerk Hausen

Entwicklung einer mageren Flachland-Mähwiese (LRT 6510; 33.43) im Zustand B.

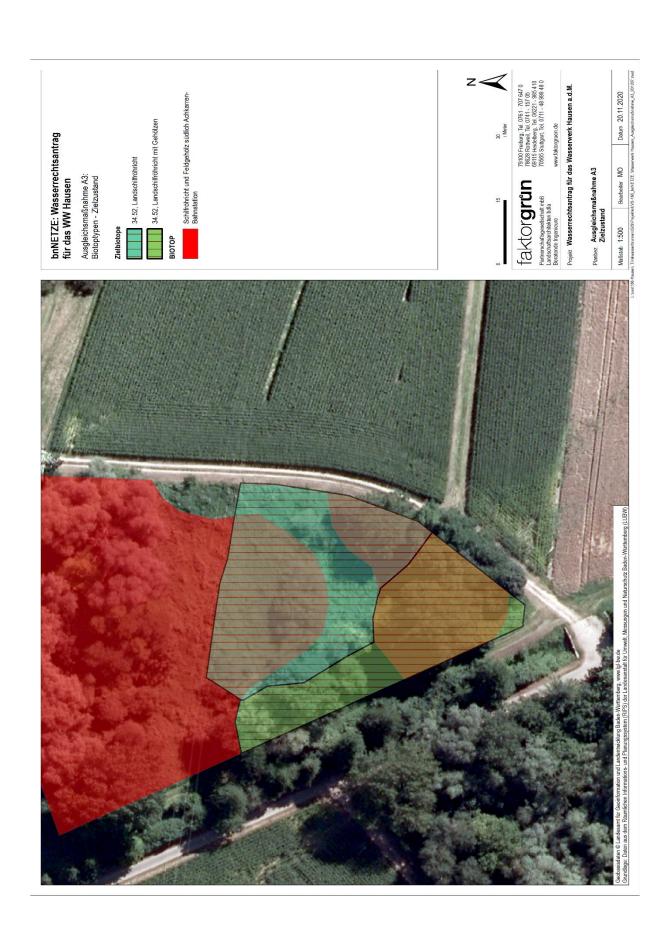
Bezeichnung: Neuschaffung und Aufwertung von Schilfbeständen im Bereich ,Obere Raumatten'

Neuschaffung sowie Aufwertung von Beständen an Land-Schilfröhricht (34.52). Auf einer Teilfläche erfolgt die Integration eines vorhandenen Feldgehölzes (41.10). Die Maßnahme umfasst auch Teilflächen des Biotops "Schilfröhricht und Feldgehölz südlich Achkarren-Bahnstation", welche aufgewertet werden. Darüber hinaus wird die Zone zwischen diesen Teilflächen entwickelt.

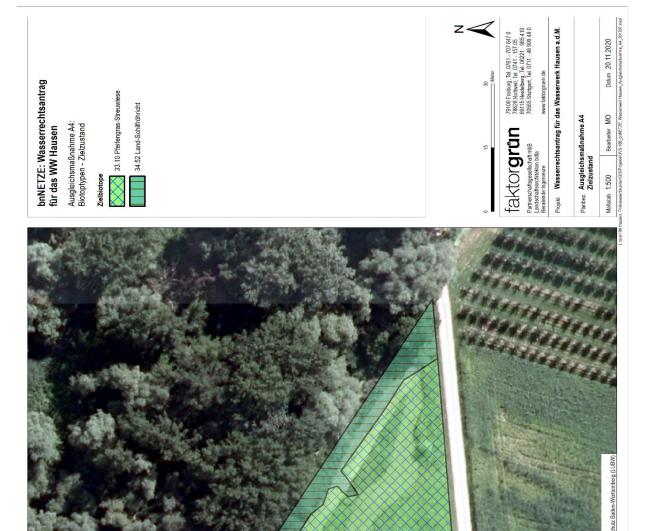
Bezeichnung: Neuschaffung und Aufwertung von Schilfbeständen sowie Neuanlage einer

Neuschaffung und Aufwertung von Schilfbeständen (34.52) sowie Neuanlage einer Pfeifengras-Streuwiese (33.10).

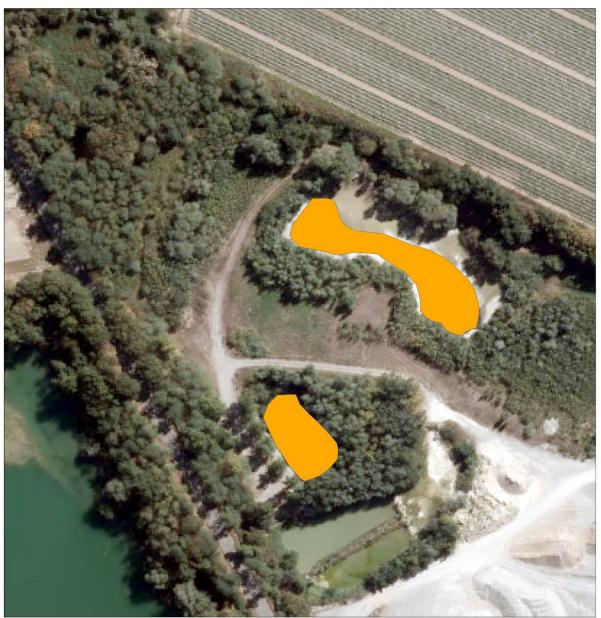
# bunNETZE: Wasserrechtsantrag für das WW Hausen Vermeidungsmaßnahme V\_ART2: Eintiefung Tümpel NN-ZMZ 1 und 2 Legende Eintiefung Tümpel NN-ZMZ 1 und 2 Legende Taktorgung Faktorgung F

Eintiefung der beiden Gewässer "NN-ZMZ" 1 und 2 auf dem Gelände des Kieswerks Knobel.

Erhaltung und Verbesserung der Funktionsfähigkeit der beiden flachen Gewässer, indem diese eingetieft werden. Flache bzw. wechselfeuchte Zonen bleiben erhalten, die Ansprüche der vorhandenen geschützten Tier- und Pflanzenarten werden berücksichtigt.

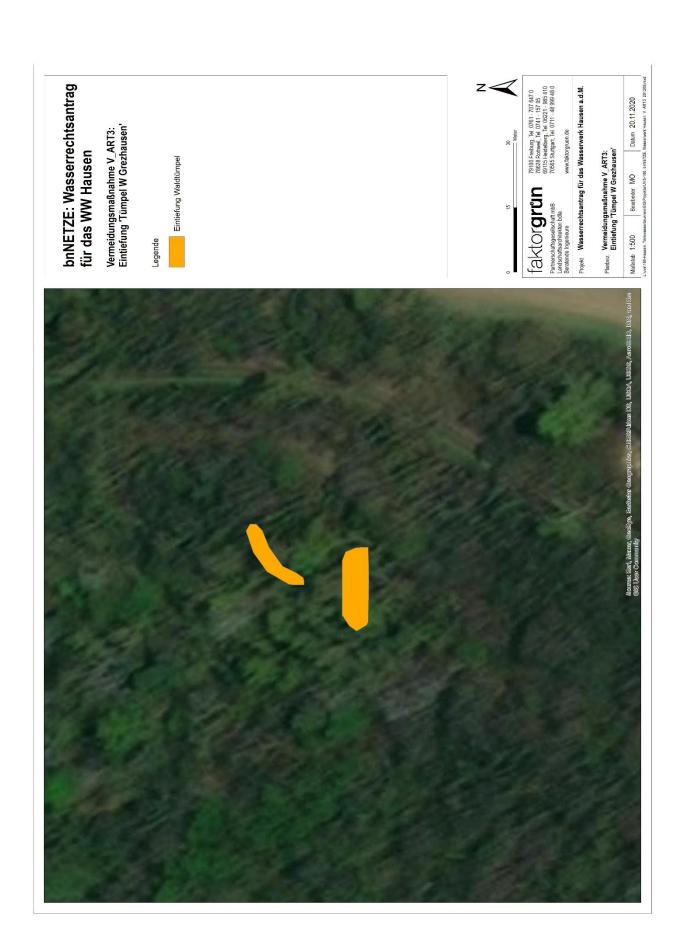
Bezeichnung: Eintiefung Gewässer des Biotops "Tümpel W Grezhausen"

Eintiefung der zwei bzw. drei Gewässer des Biotops 'Tümpel W Grezhausen' im Rheinwald südlich der Kläranlage.
