Stadt Heilbronn
Cäsilienstraße 49
74072 Heilbronn

INGENIEURBÜRO
ROTH & PARTNER

**Nordumfahrung Frankenbach/Neckargartach
Streckengutachten**

**Baugrunderkundung und Gründungsberatung,
umwelttechnische Untersuchungen**

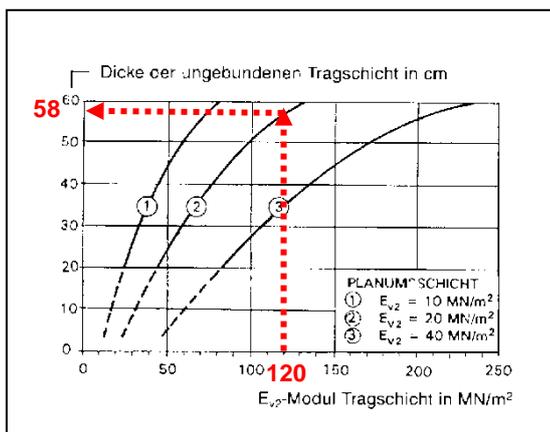
Bild 1: Verformungsmodul E_{v2} auf der Frostschuttschicht in Abhängigkeit von deren Dicke und vom Verformungsmodul auf dem Planum⁸

Entsprechend Bild 1 ergibt sich bei einem Schotter als Frostschuttschicht und bei einem erforderlichen E_{v2} -Wert von 120 MN/m^2 eine mindestens erforderliche Gesamtdicke der Frostschuttschicht von $d_{\text{erf}} = 60 \text{ cm}$ für diesen Straßenabschnitt. Dies bedeutet eine Mehrdicke von $60 \text{ cm} - 33 \text{ cm} = 27 \text{ cm}$.

Entsprechend Bild 1 in Kap. 8.2 ergibt sich bei einem Schotter als Frostschutzschicht und bei einem erforderlichen E_{v2} -Wert von 120 MN/m^2 eine mindestens erforderliche Gesamtstärke der Frostschutzschicht von $d_{\text{erf}} = 60 \text{ cm}$ für diesen Straßenabschnitt. Dies bedeutet eine Mehrdicke von $60 \text{ cm} - 24 \text{ cm} = 36 \text{ cm}$.

Entsprechend Bild 1 in Kap. 8.2 ergibt sich bei einem Schotter als Frostschuttschicht und bei einem erforderlichen E_{v2} -Wert von 120 MN/m^2 eine mindestens erforderliche Gesamtdicke der Frostschuttschicht von $d_{\text{erf}} = 60 \text{ cm}$ für diesen Straßenabschnitt. Dies bedeutet eine Mehrdicke von $60 \text{ cm} - 29 \text{ cm} = 31 \text{ cm}$.

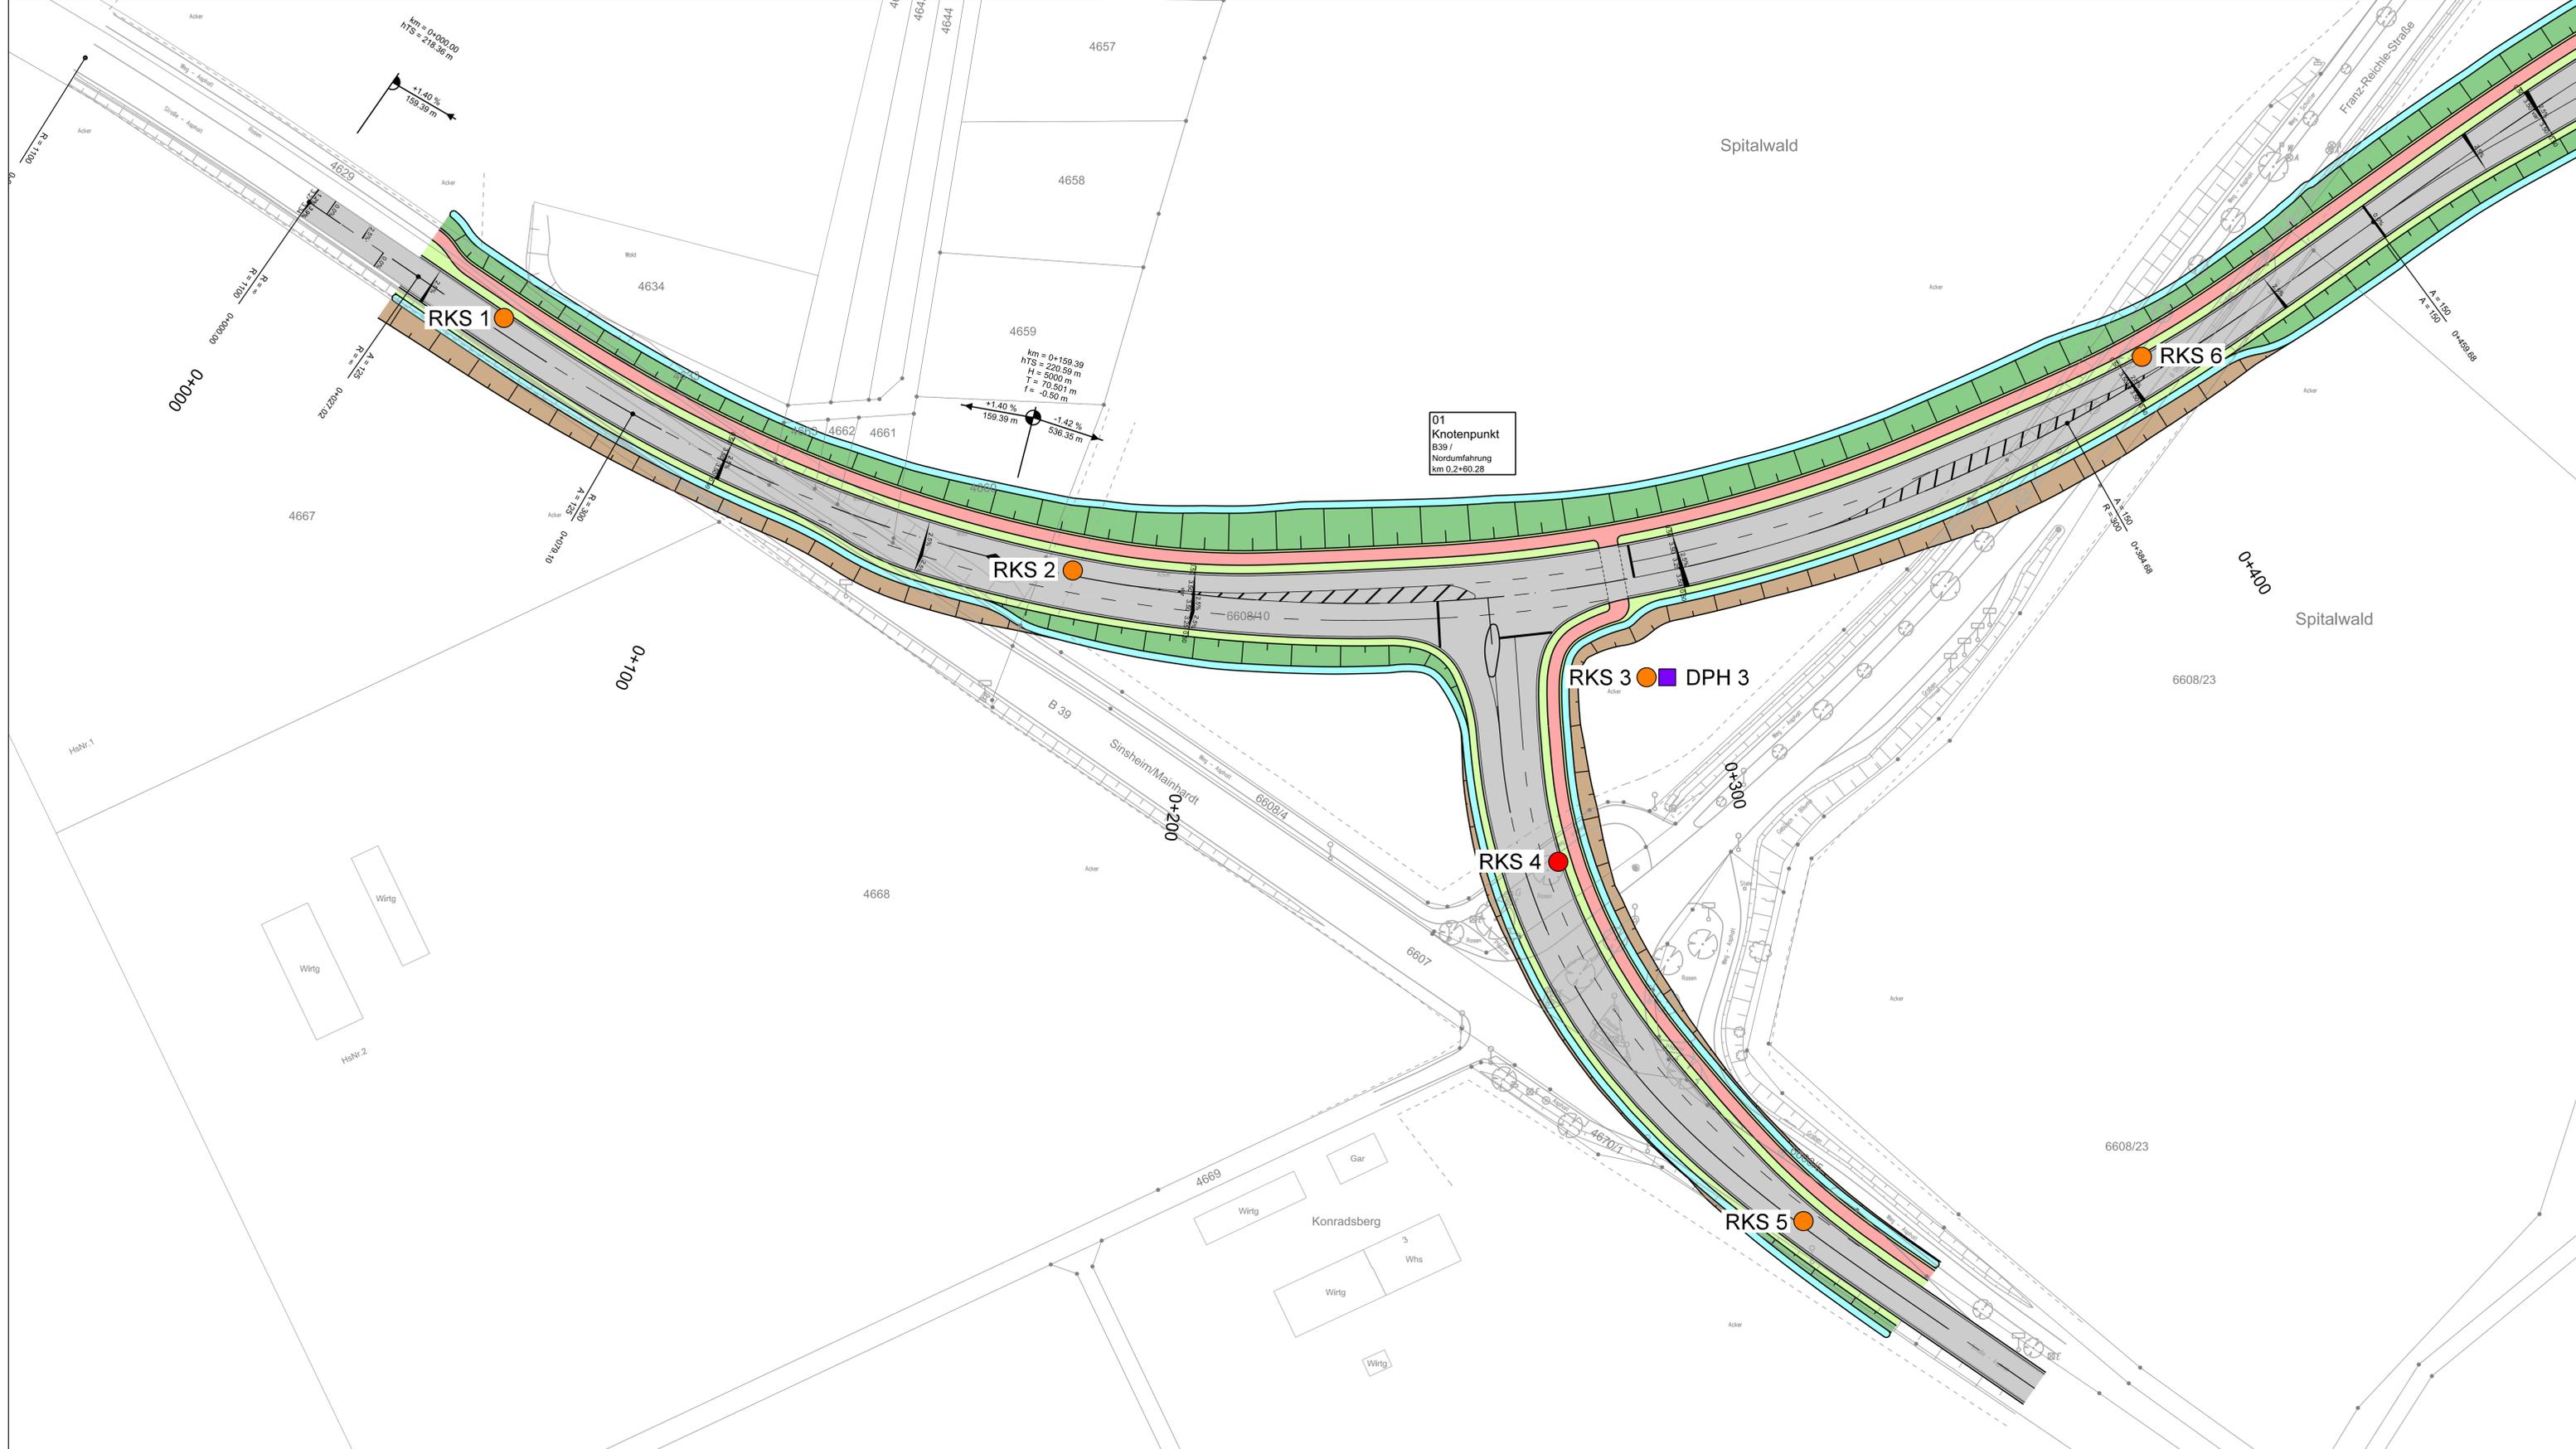
Anlage 3.2

Detallagepläne mit Eintrag der Erkundungspunkte

01
Knotenpunkt
B39 /
Nordumfahrung
km 0+2+60.28

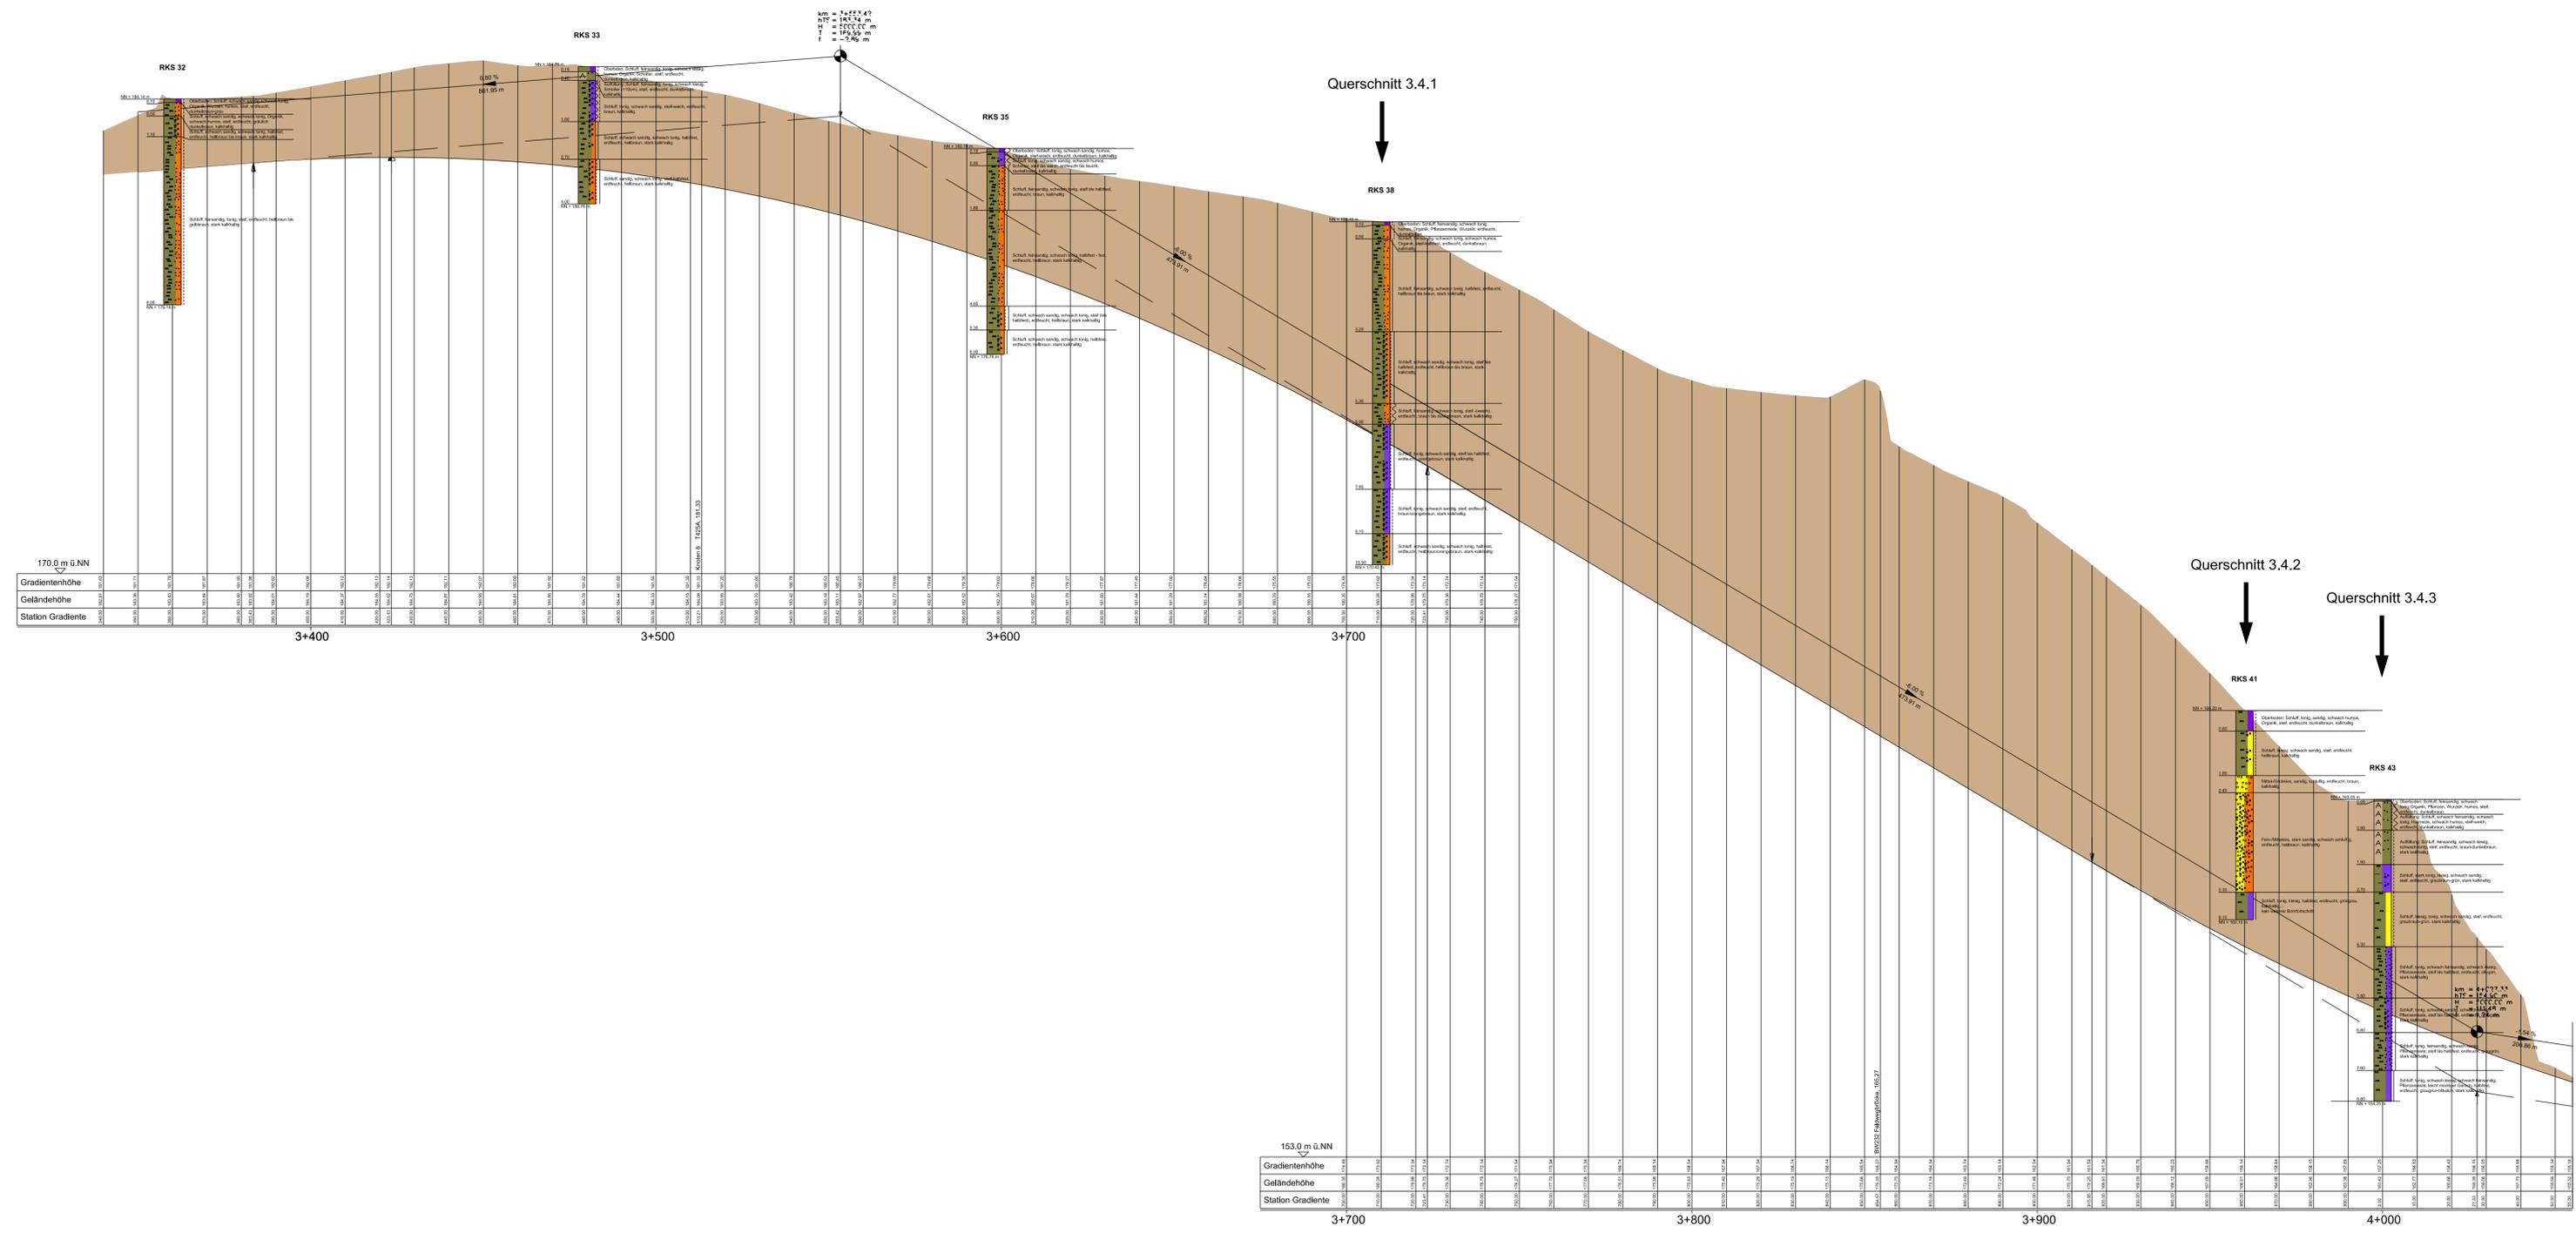
**Längsschnitt des geplanten Einschnitts mit Eintrag der aufgeschlossenen
Bodenprofile**

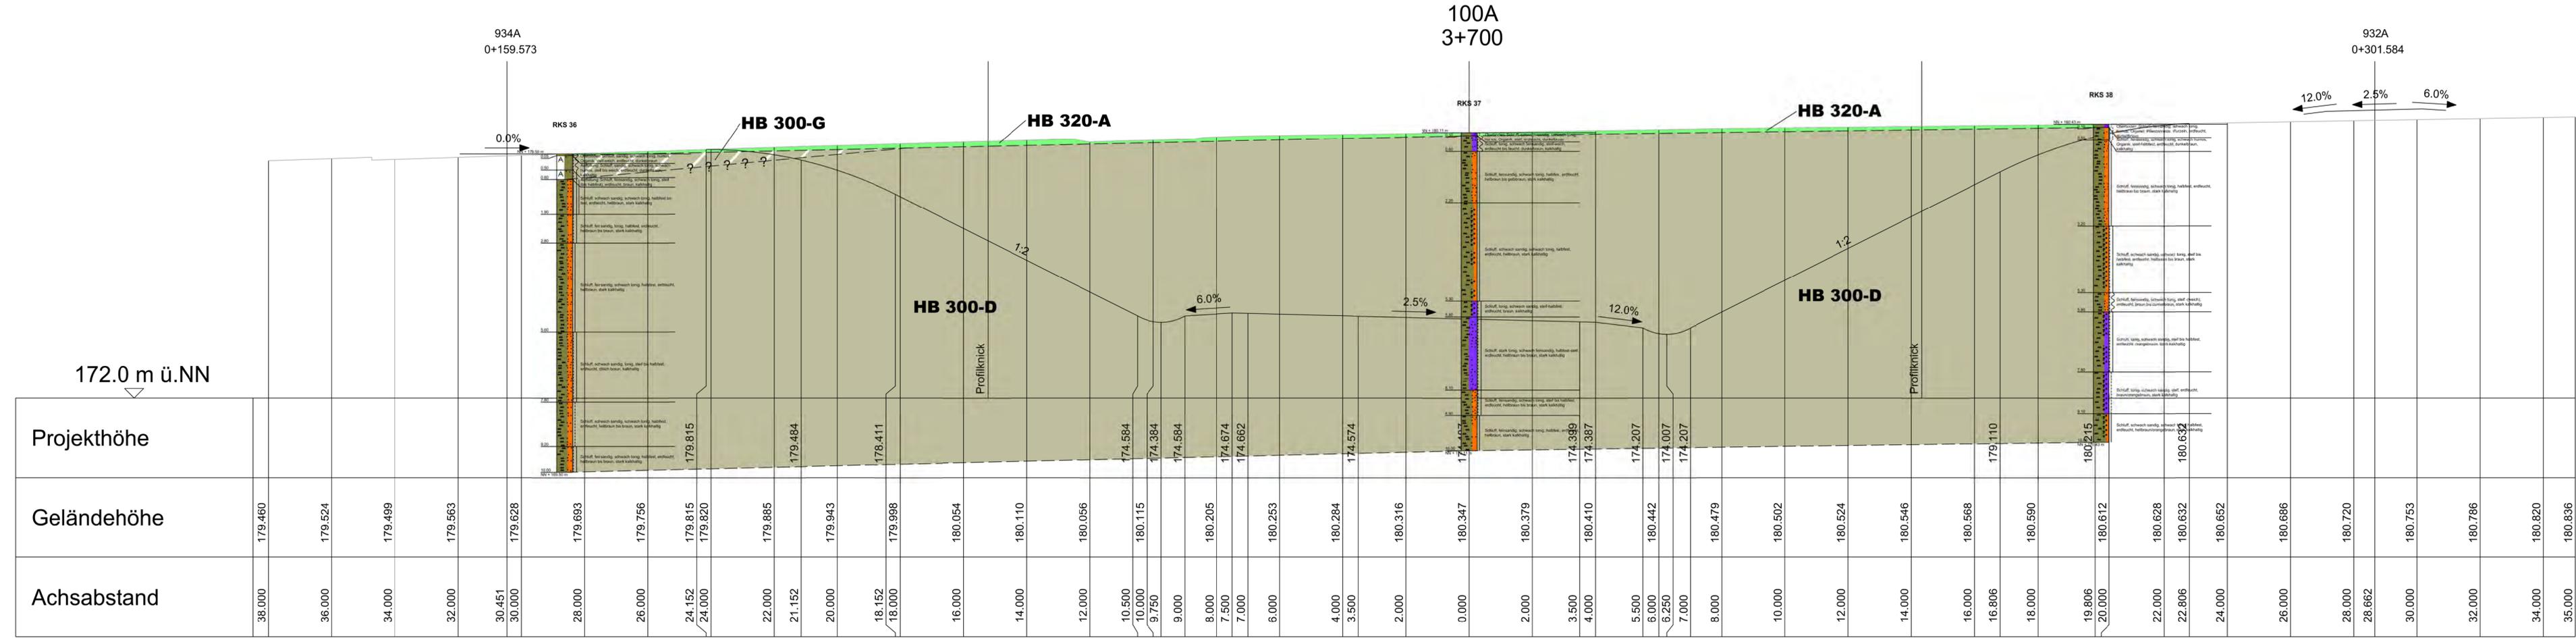
**Querprofile des geplanten Einschnitts mit Eintrag der aufgeschlossenen
Bodenprofile**

- Legende**
- Schichtgrenzenverlauf vermutet (lineare Verbindung der Profile)
 - ?? Schichtgrenzenverlauf nicht bekannt

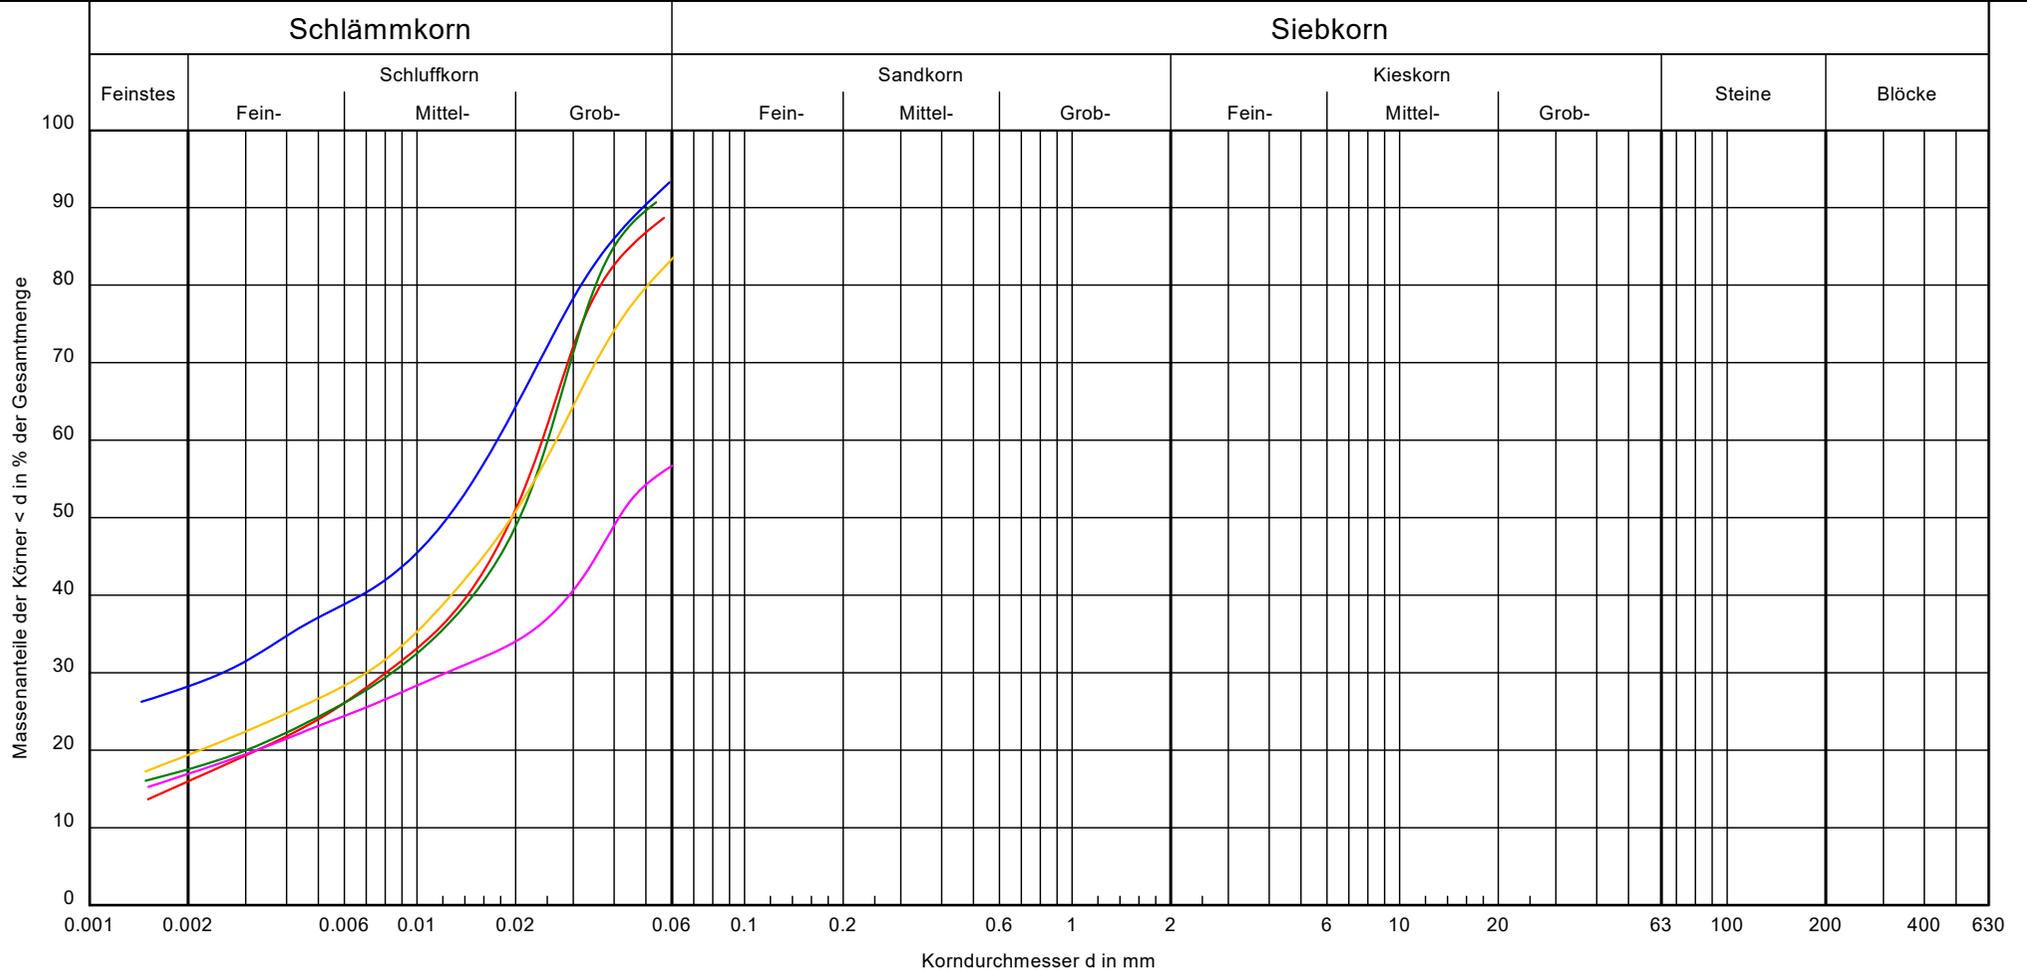
Entnahmestelle:	RKS 9	RKS 12	RKS 22	RKS 26	RKS 30	Bemerkungen:	Anlage: 5.1
Tiefe:	0,4-1,2 m	1,3-2,9 m	0,8-1,4 m	0,4-0,8 m	1,3-2,2 m		
Bodenart:	clSi	fsiclmsiCSi	fsiclmsiCSi	fsimsiclCSi	fsiclmsiCSi		
Bodengruppe (DIN 18196):	TM	TL	UM				
Anteile Cl/Si/Sa/Gr [%]:	28.2/71.8/ - / -	16.0/84.0/ - / -	17.5/82.5/ - / -	16.9/83.1/ - / -	19.4/80.6/ - / -		
U/Cc:	-/-	-/-	-/-	-/-	-/-		
Wassergehalt [%]:	23.47	21.5	19.39	25.17	9.9		
Frostempfindlichkeitsklasse:	F3	F3	F3	-	-

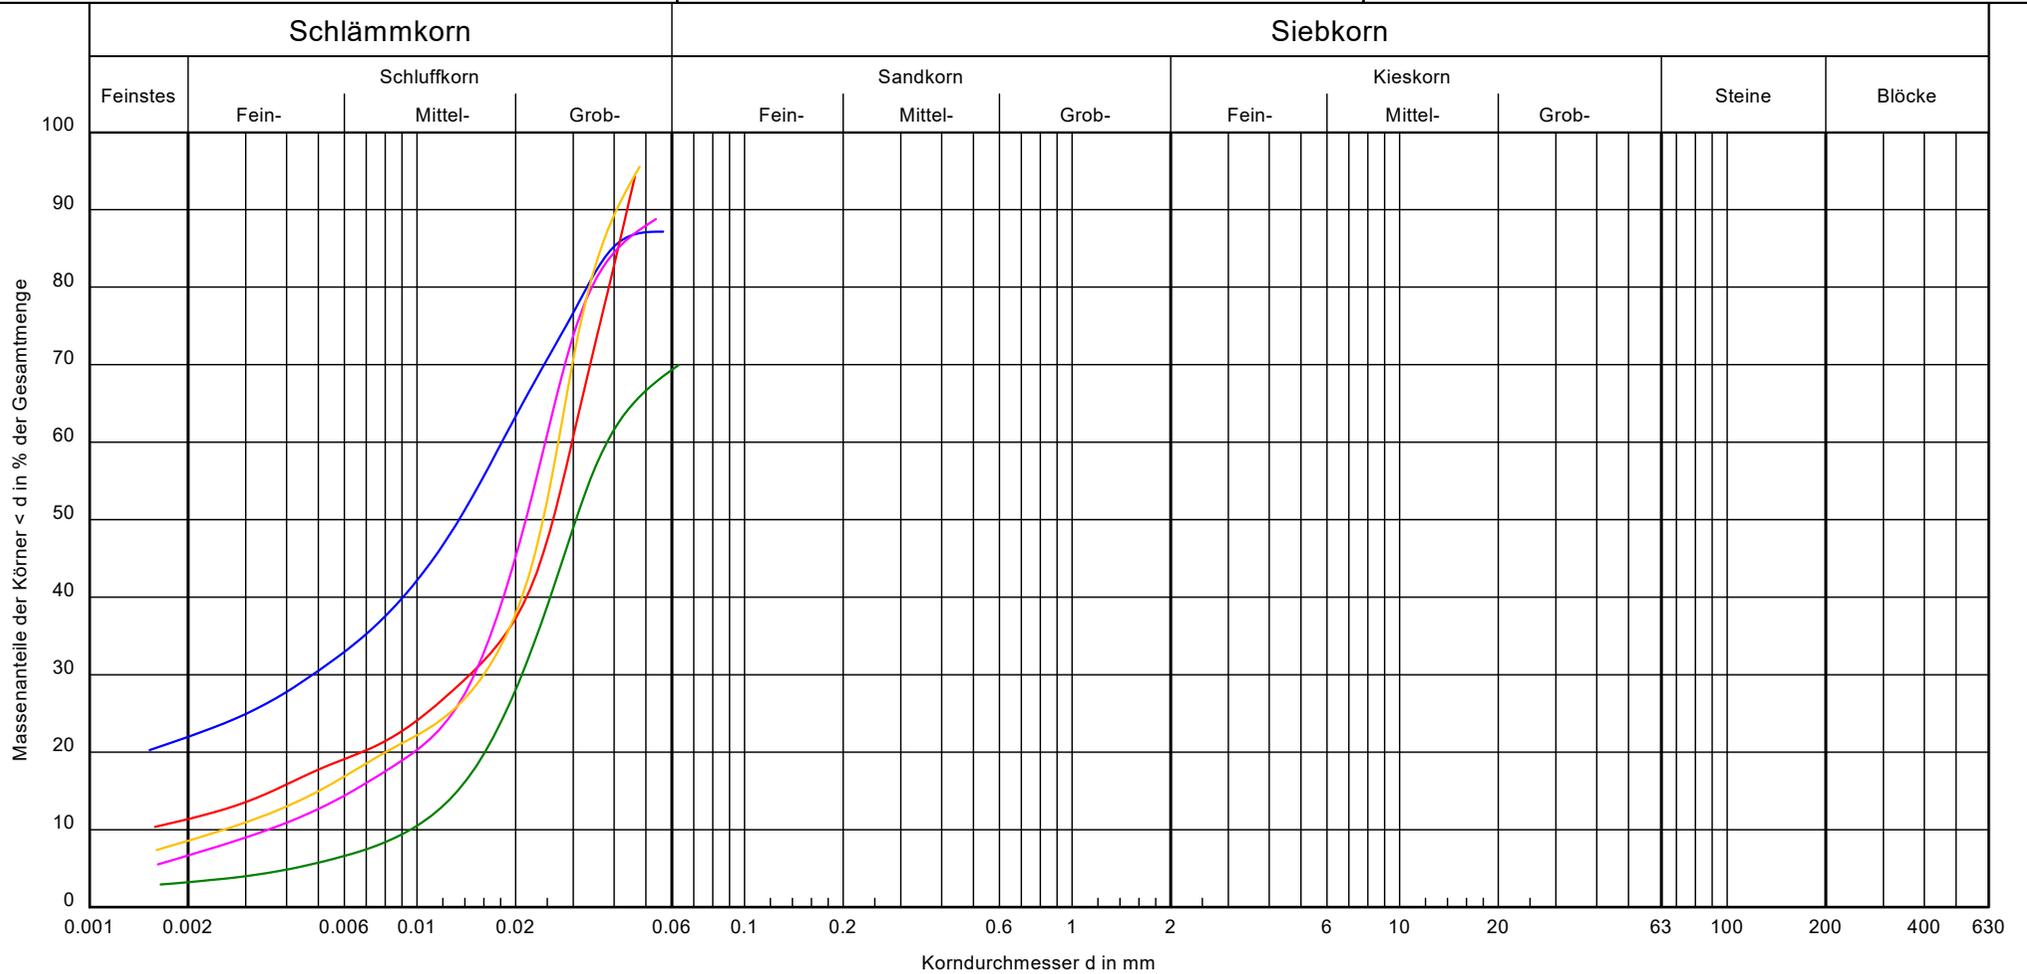
Entnahmestelle:	RKS 11	RKS 19	RKS 31	RKS 32	RKS 35	Bemerkungen:	Anlage: 5.1
Tiefe:	0,30-1,50 m	0,7-1,6 m	0,50 - 1,10 m	0,50 - 1,10 m	1,9-4,6 m		
Bodenart:	clSi	fsiclmsiCSi	msiCSi	cl'fsi'msi*CSi	clfsimsiCSi		
Bodengruppe (DIN 18196):	TM	TL	TL	TL	TL		
Anteile Cl/Si/Sa/Gr [%]:	22.0/78.0/ - / -	11.4/88.6/ - / -	3.2/96.8/ - / -	6.7/93.3/ - / -	8.6/91.4/ - / -		
U/Cc:	-/-	-/-	4.0/1.2	7.0/2.6	10.5/3.7		
Wassergehalt [%]:		12.98			14.4		
Frostempfindlichkeitsklasse:	F3	F3	F3	F3	F3

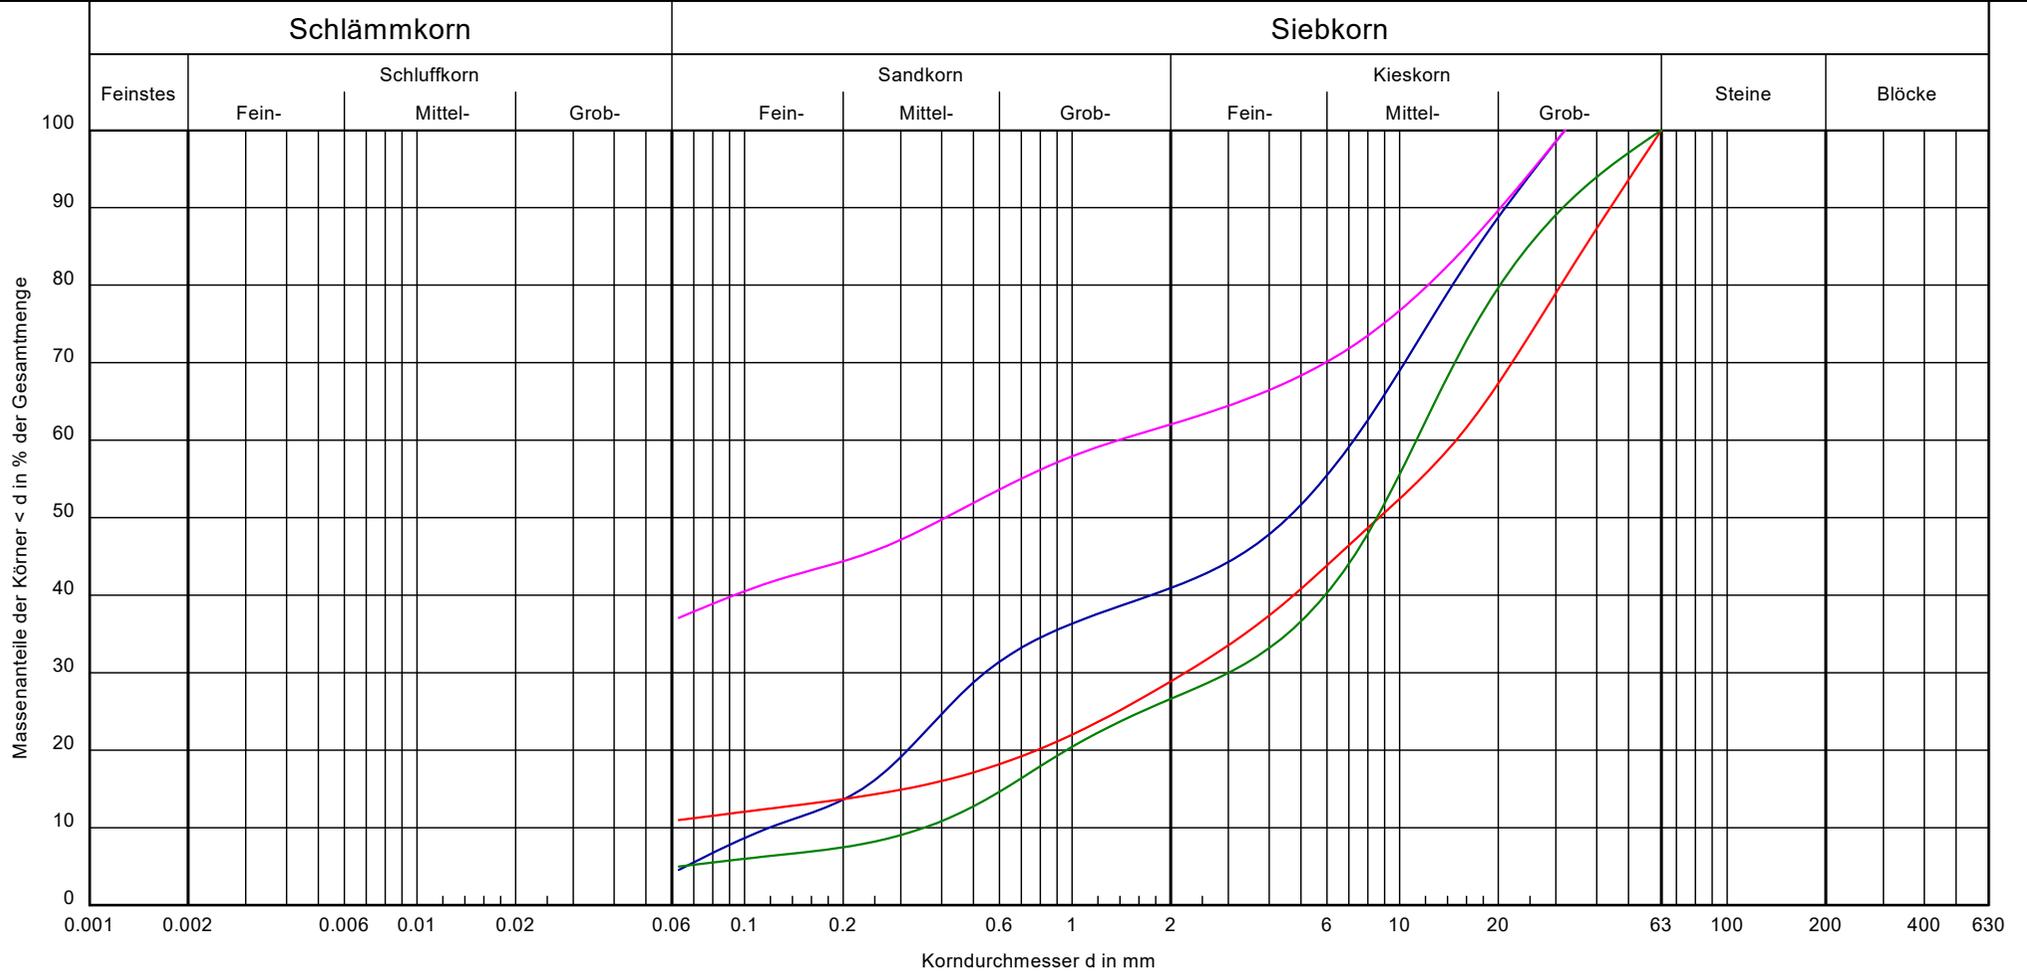
Entnahmestelle:	RKS 1	RKS 13	RKS 40	RKS 42
Tiefe:	0,35 - 0,80 m	0,32 - 0,60 m	7,00 - 8,00 m	4,30 - 6,60 m
Bodenart:	csa'fsa'msaGr	csa'csi'Gr	csi'msa'csa'Gr	fsa'csa'msa'csi*Gr
Bodengruppe:	GI	GU	GU	SU*
T/U/S/G [%]:	- /4.6/36.4/59.1	- /11.0/17.9/71.1	- /5.0/21.6/73.4	- /37.1/25.0/38.0
U/Cc:	60.9/0.3	-/-	31.8/2.3	-/-
Wassergehalt [%]:	6.90	4.34	2.06	12.78
Frostempfindlichkeit:	F1	F2	F2	F3

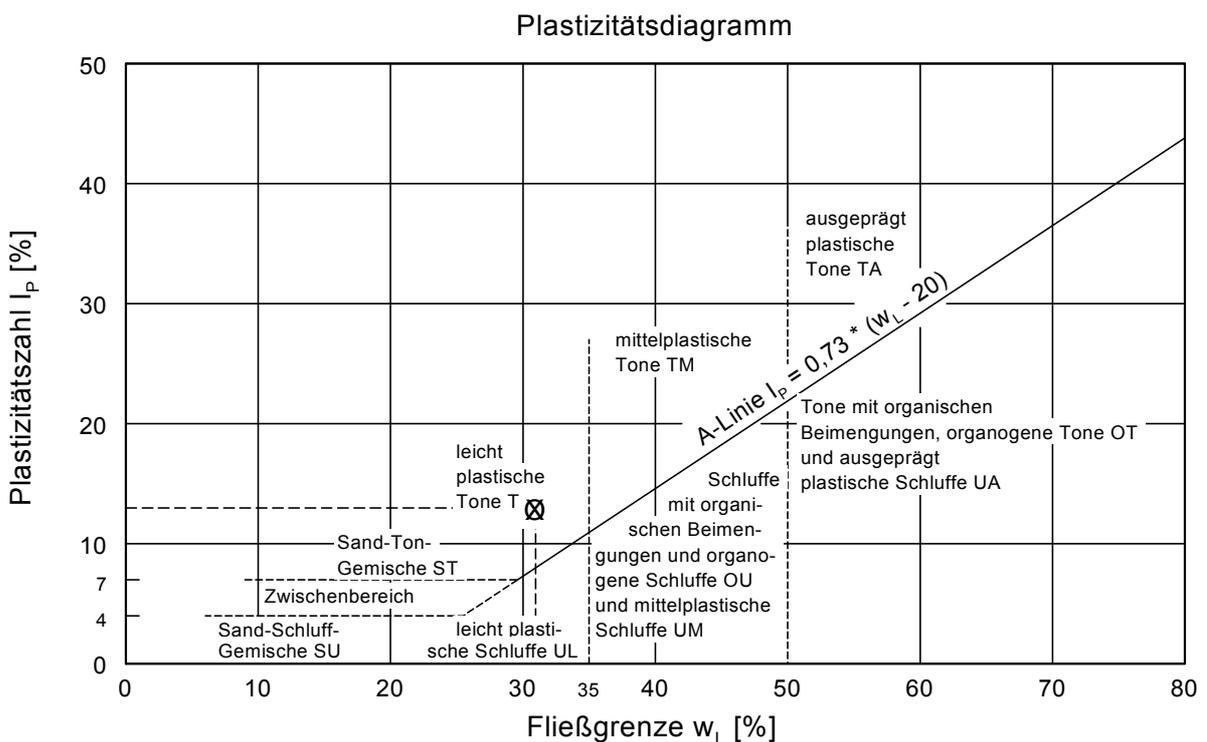
Wassergehalt w =	20.5 %
Fließgrenze w_L =	31.0 %
Ausrollgrenze w_P =	18.0 %
Plastizitätszahl I_P =	13.0 %
Konsistenzzahl I_C =	0.80

Zustandsgrenzen nach DIN 18 122

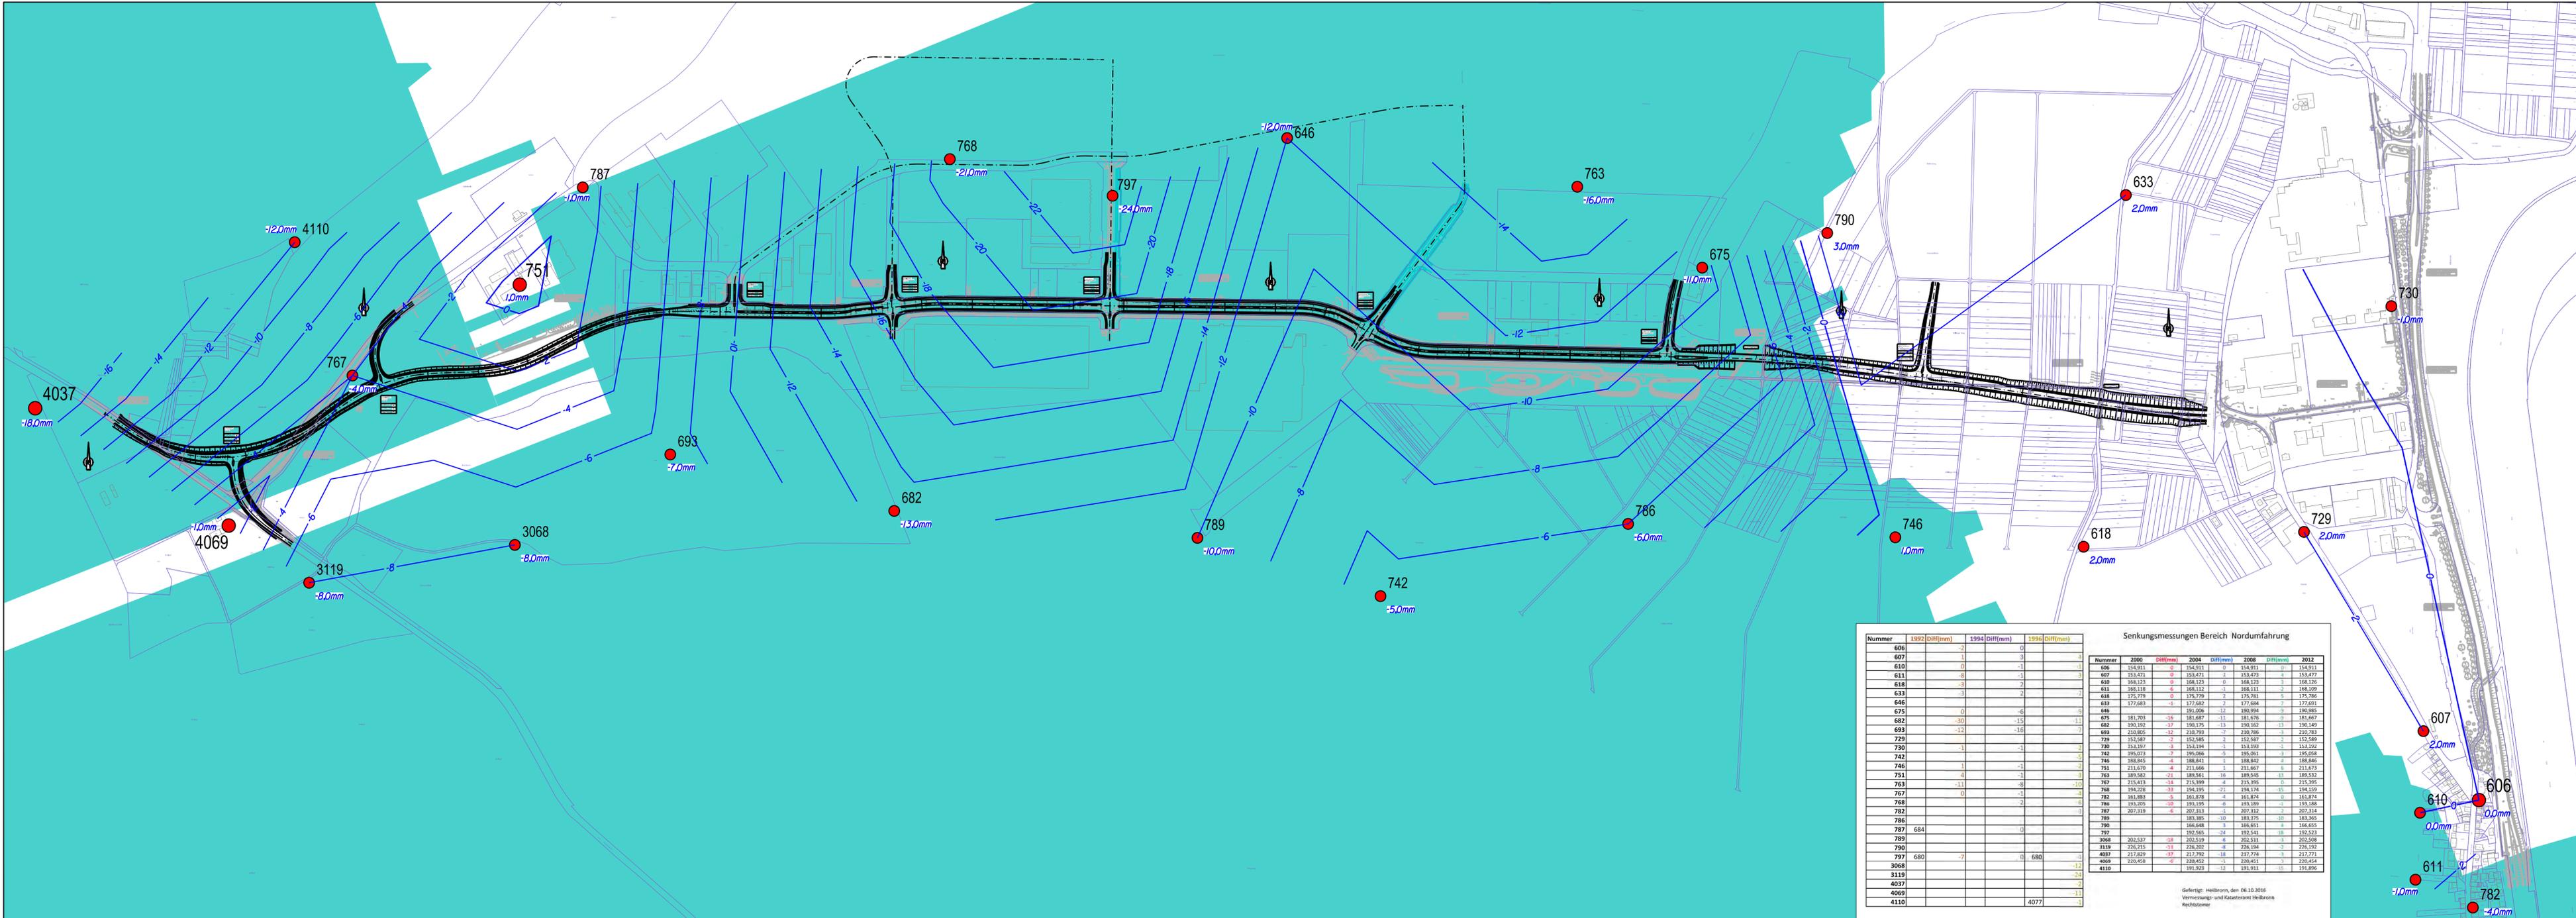
- Isohypsen der Senkungsmessung 2004 - 2008
Intervall 2 mm
- 5.0mm Senkung am Meßpunkt [mm]
- Messpunkt der Senkungsmessungen
- Grubengebäude

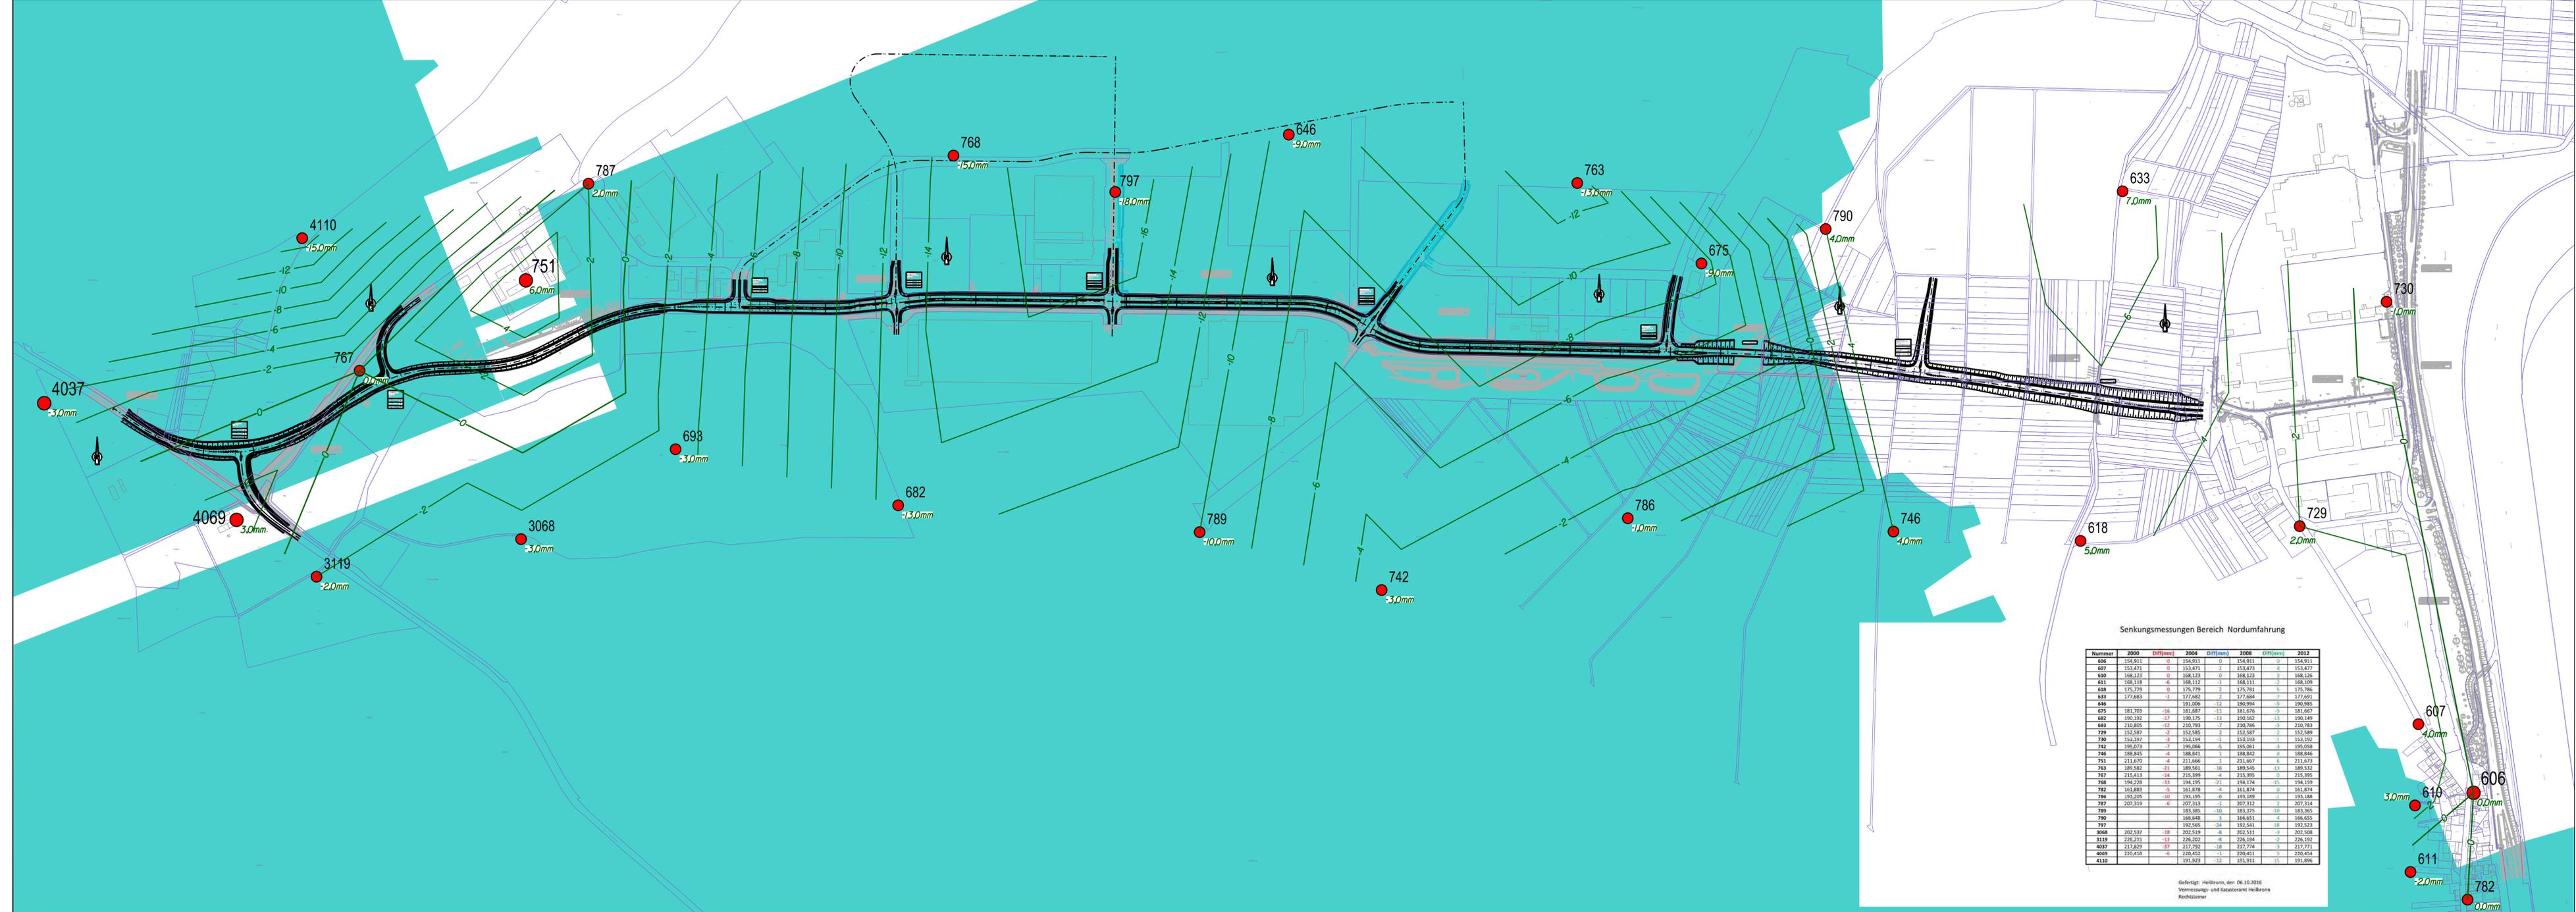
2008 – 2012

Senkungsmessungen Bereich Nordumfahrung

Nummer	2000	Diff(mm)	2004	Diff(mm)	2008	Diff(mm)	2012
606	154.911	0	154.911	0	154.911	0	154.911
607	153.471	0	153.471	0	153.473	2	153.477
610	168.123	0	168.123	0	168.123	0	168.126
611	168.118	-6	168.112	-1	168.111	-2	168.109
618	175.779	0	175.779	2	175.781	5	175.786
633	177.683	-1	177.682	-2	177.684	2	177.691
646	191.006	-1	191.006	-12	190.994	-9	190.985
675	181.703	-16	181.687	-11	181.676	-9	181.667
682	190.192	-17	190.175	-13	190.162	-10	190.149
693	210.805	-12	210.793	-7	210.786	-3	210.783
729	152.587	-2	152.585	-2	152.587	2	152.589
730	158.197	-3	158.194	-1	158.199	1	158.192
742	195.073	-7	195.066	-5	195.061	-3	195.058
746	188.845	-4	188.841	-1	188.842	0	188.846
751	211.070	-8	211.066	-1	211.067	6	211.073
753	189.582	-1	189.581	16	189.585	13	189.532
767	215.413	-18	215.399	-4	215.395	0	215.395
768	194.226	-13	194.195	-21	194.174	-11	194.159
782	161.883	-5	161.878	-4	161.874	0	161.874
786	193.205	-10	193.195	-6	193.189	-1	193.188
