Stadt Heilbronn
Cäsilienstraße 49
74072 Heilbronn

INGENIEURBÜRO
ROTH & PARTNER

**Nordumfahrung Frankenbach/Neckargartach
Streckengutachten**

**Baugrunderkundung und Gründungsberatung,
umwelttechnische Untersuchungen**

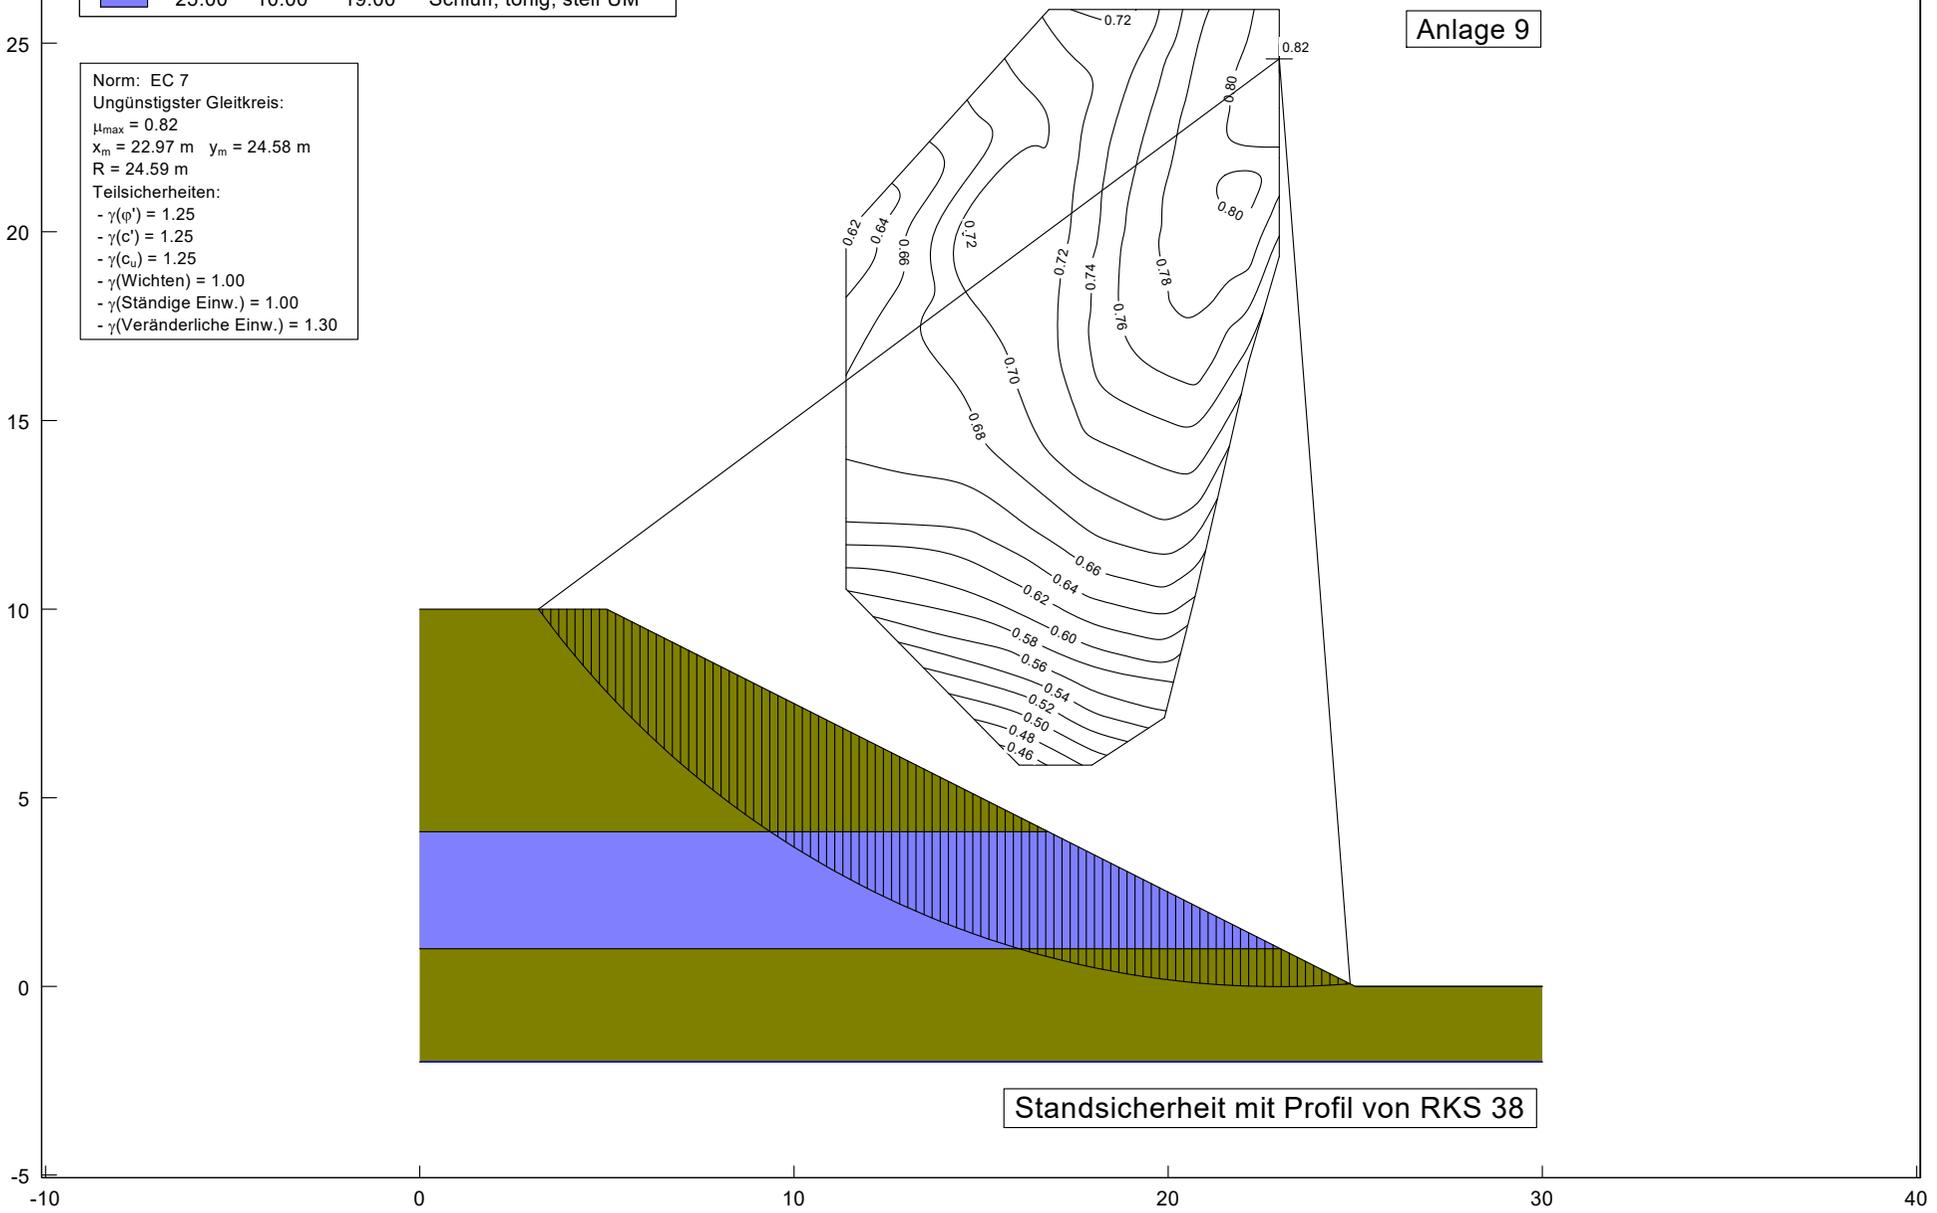
Norm: EC 7
 Ungünstigster Gleitkreis:
 $\mu_{max} = 0.82$
 $x_m = 22.97 \text{ m}$ $y_m = 24.58 \text{ m}$
 $R = 24.59 \text{ m}$
 Teilsicherheiten:
 - $\gamma(\varphi') = 1.25$
 - $\gamma(c') = 1.25$
 - $\gamma(c_u) = 1.25$
 - $\gamma(\text{Wichten}) = 1.00$
 - $\gamma(\text{Ständige Einw.}) = 1.00$
 - $\gamma(\text{Veränderliche Einw.}) = 1.30$

Standicherheit mit Profil von RKS 38

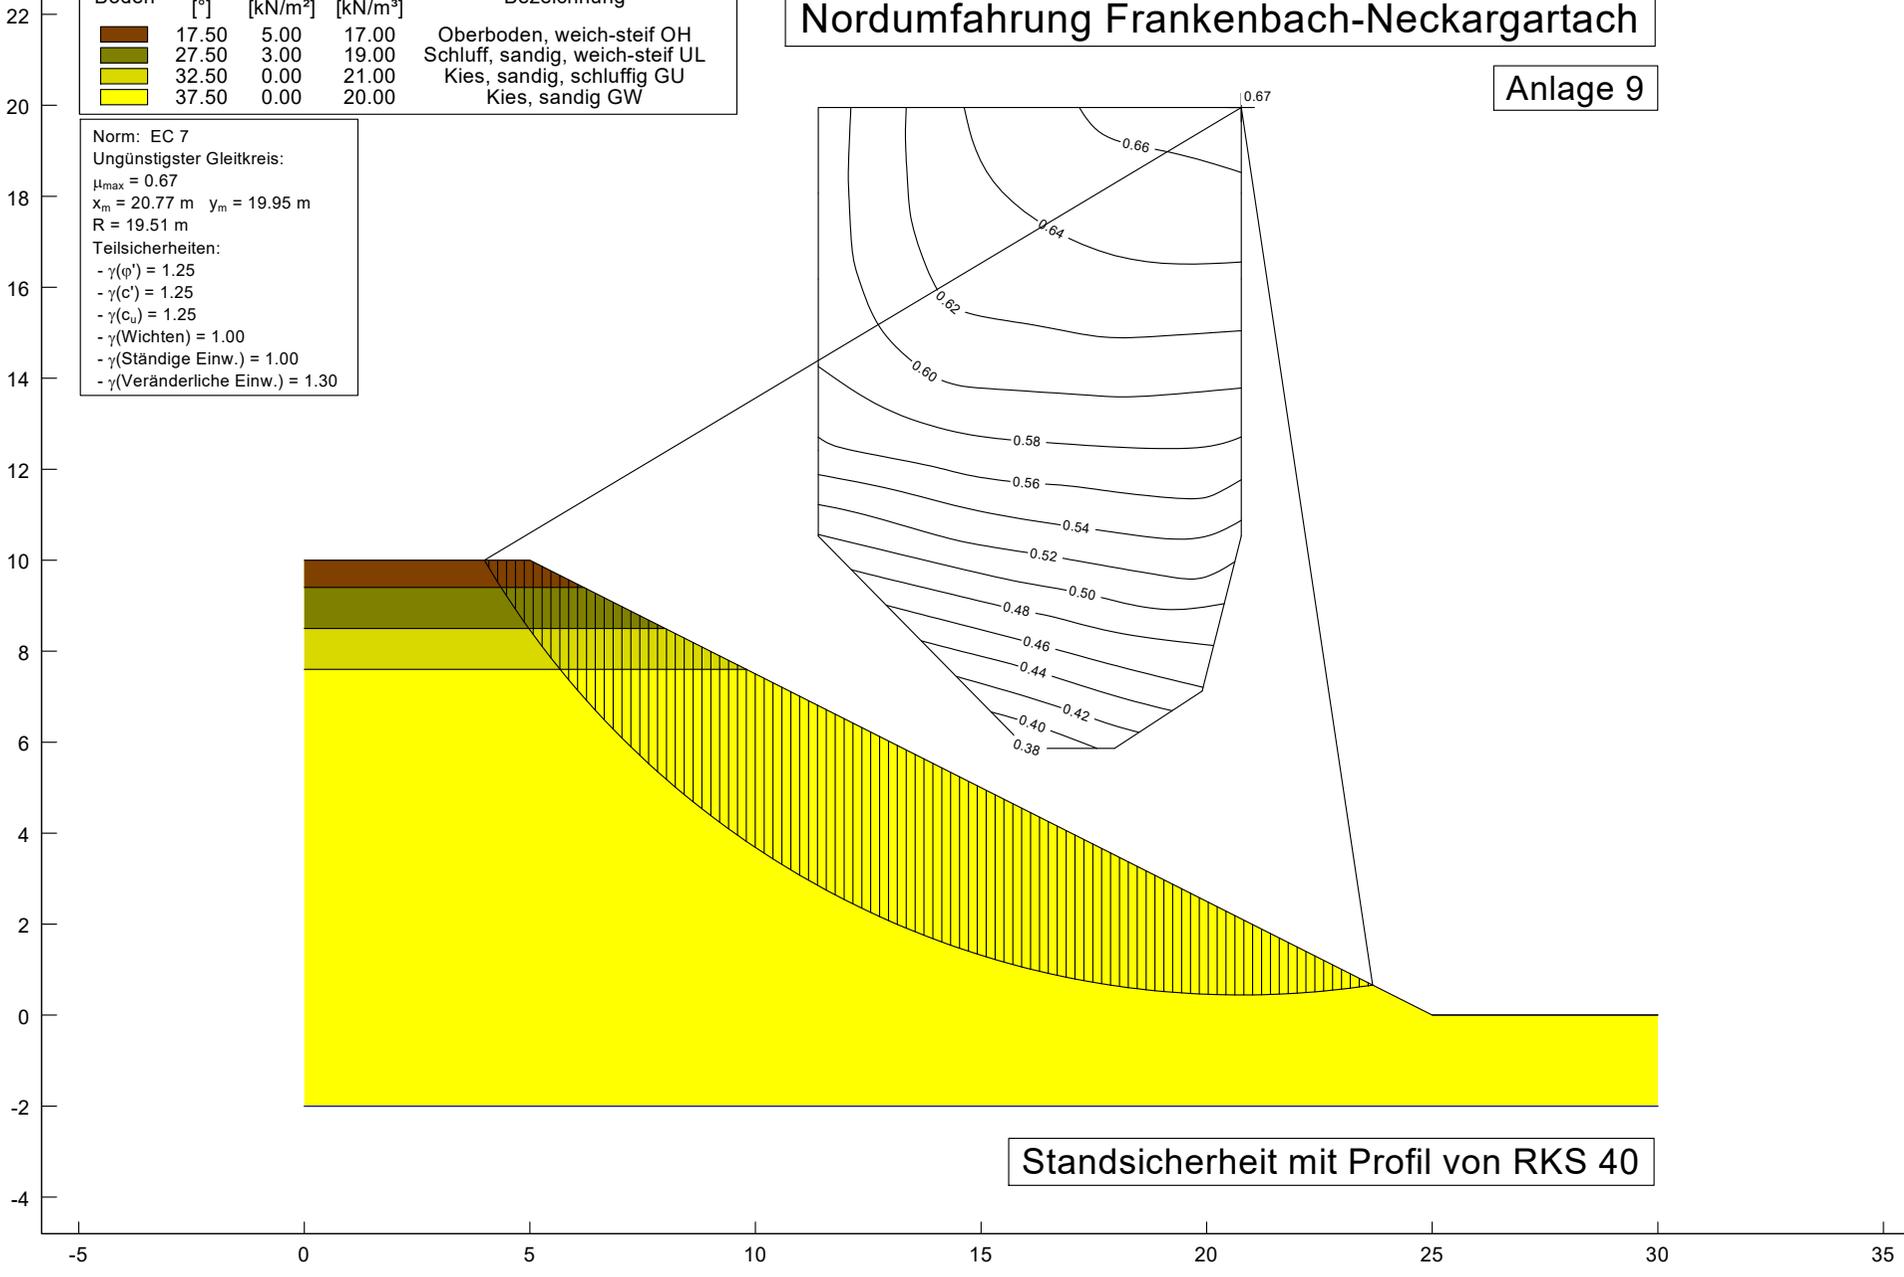
Norm: EC 7
 Ungünstigster Gleitkreis:
 $\mu_{max} = 0.67$
 $x_m = 20.77 \text{ m}$ $y_m = 19.95 \text{ m}$
 $R = 19.51 \text{ m}$
 Teilsicherheiten:
 - $\gamma(\varphi') = 1.25$
 - $\gamma(c') = 1.25$
 - $\gamma(\sigma_u) = 1.25$
 - $\gamma(\text{Wichten}) = 1.00$
 - $\gamma(\text{Ständige Einw.}) = 1.00$
 - $\gamma(\text{Veränderliche Einw.}) = 1.30$

Standicherheit mit Profil von RKS 40
