Straße: Nordumfahrung Frankenbach / Neckargartach und L1100 Neckartalstraße

L 1100 2-bahniger Ausbau
HN-Neckargartach – AS HN-Untereisesheim

**- Feststellungsentwurf -
Deckblätter**

Bodenschutzkonzept

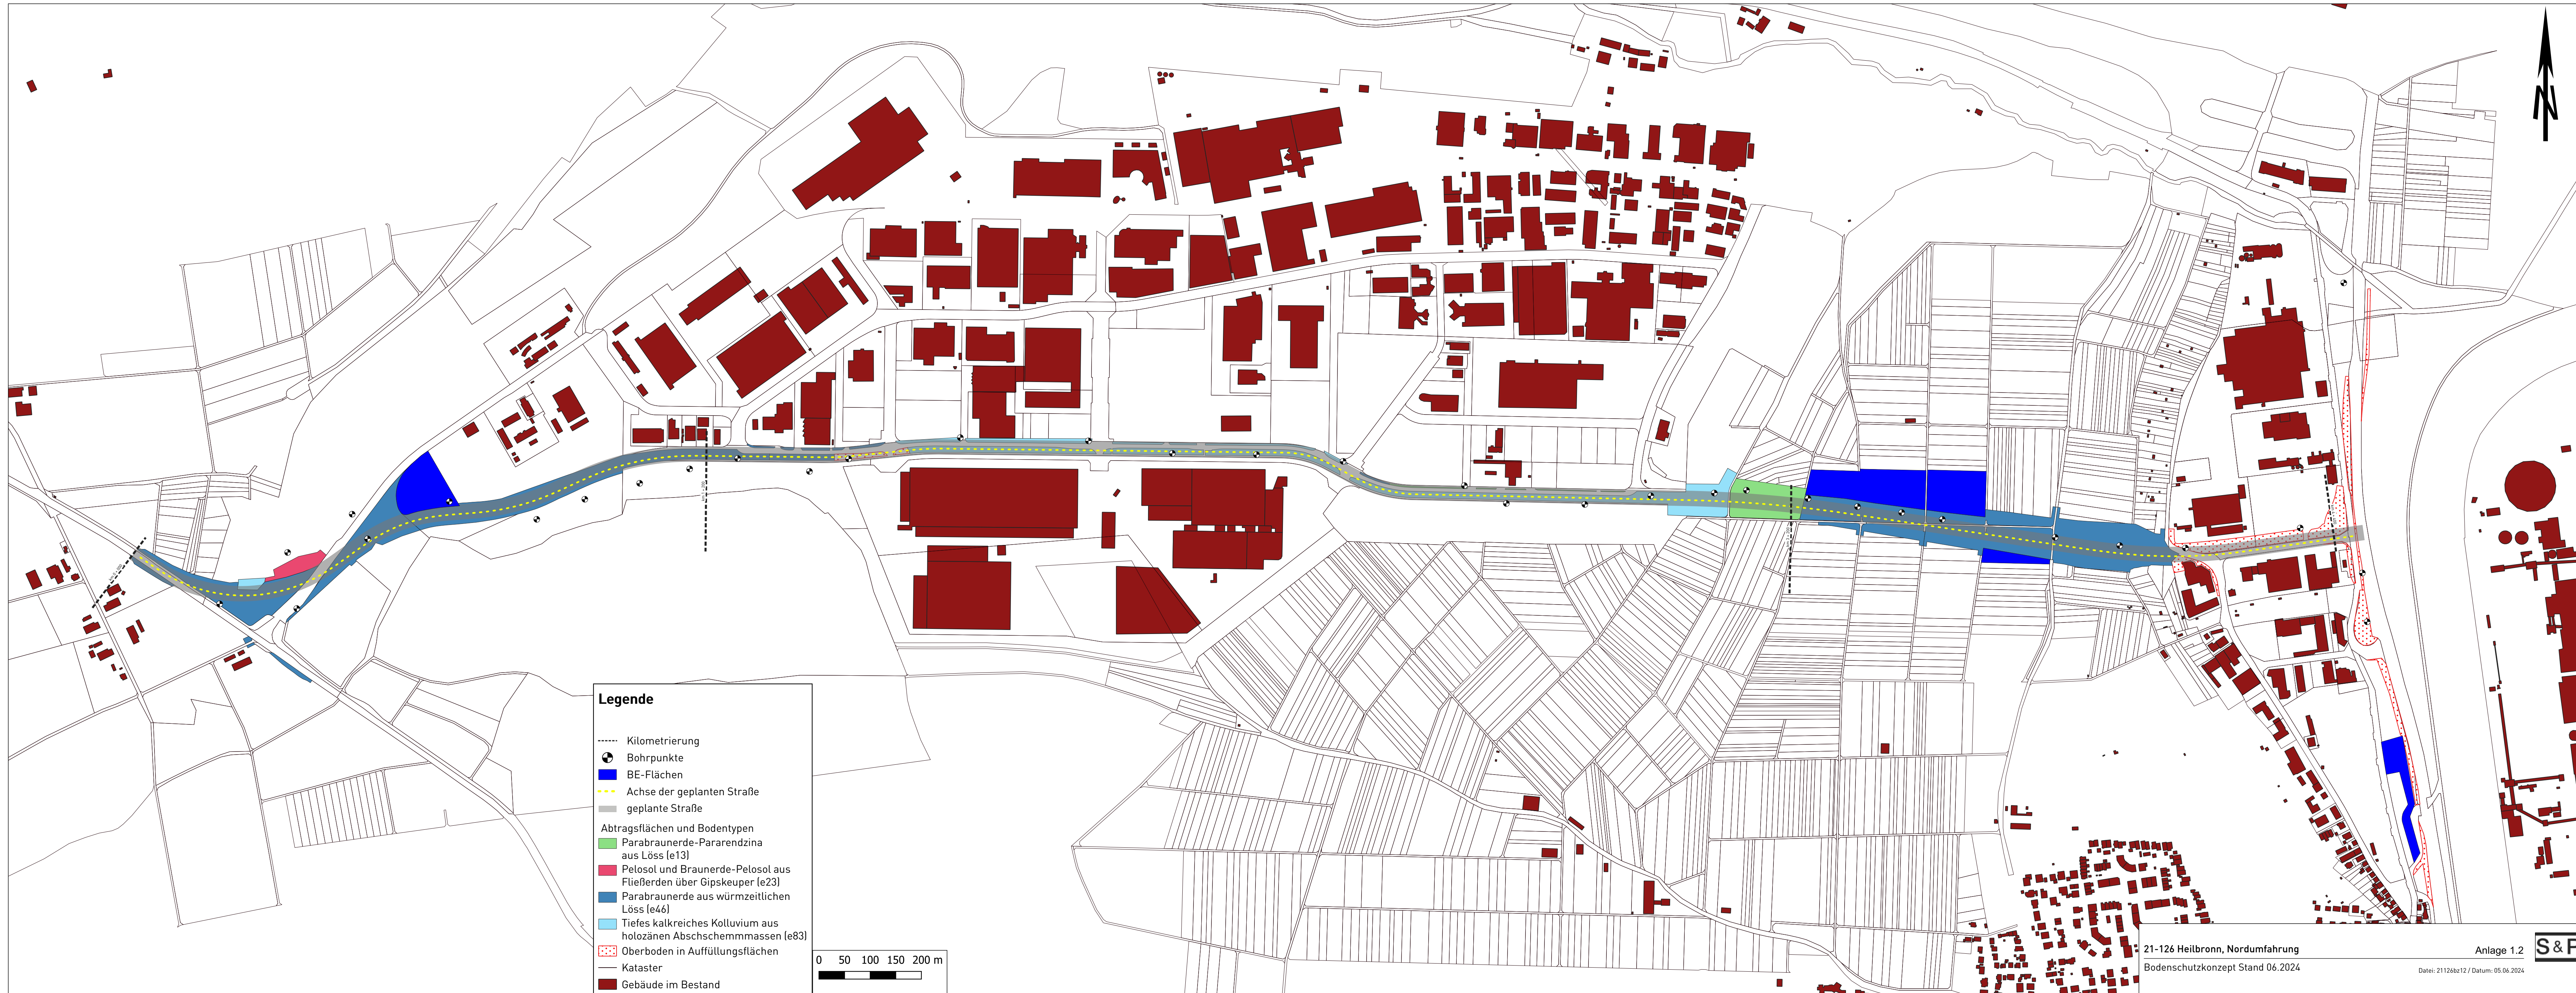
Abtragsflächen und Bodentypen

- Parabraunerde-Pararendzina aus Löss (e13)
- Pelosol und Braunerde-Pelosol aus Fließerden über Gipskeuper (e23)
- Parabraunerde aus würemzeitlichen Löss (e46)
- Tiefes kalkreiches Kolluvium aus holozänen Abschschemmassen (e83)
- Oberboden in Auffüllungsflächen
- Kataster
- Gebäude im Bestand

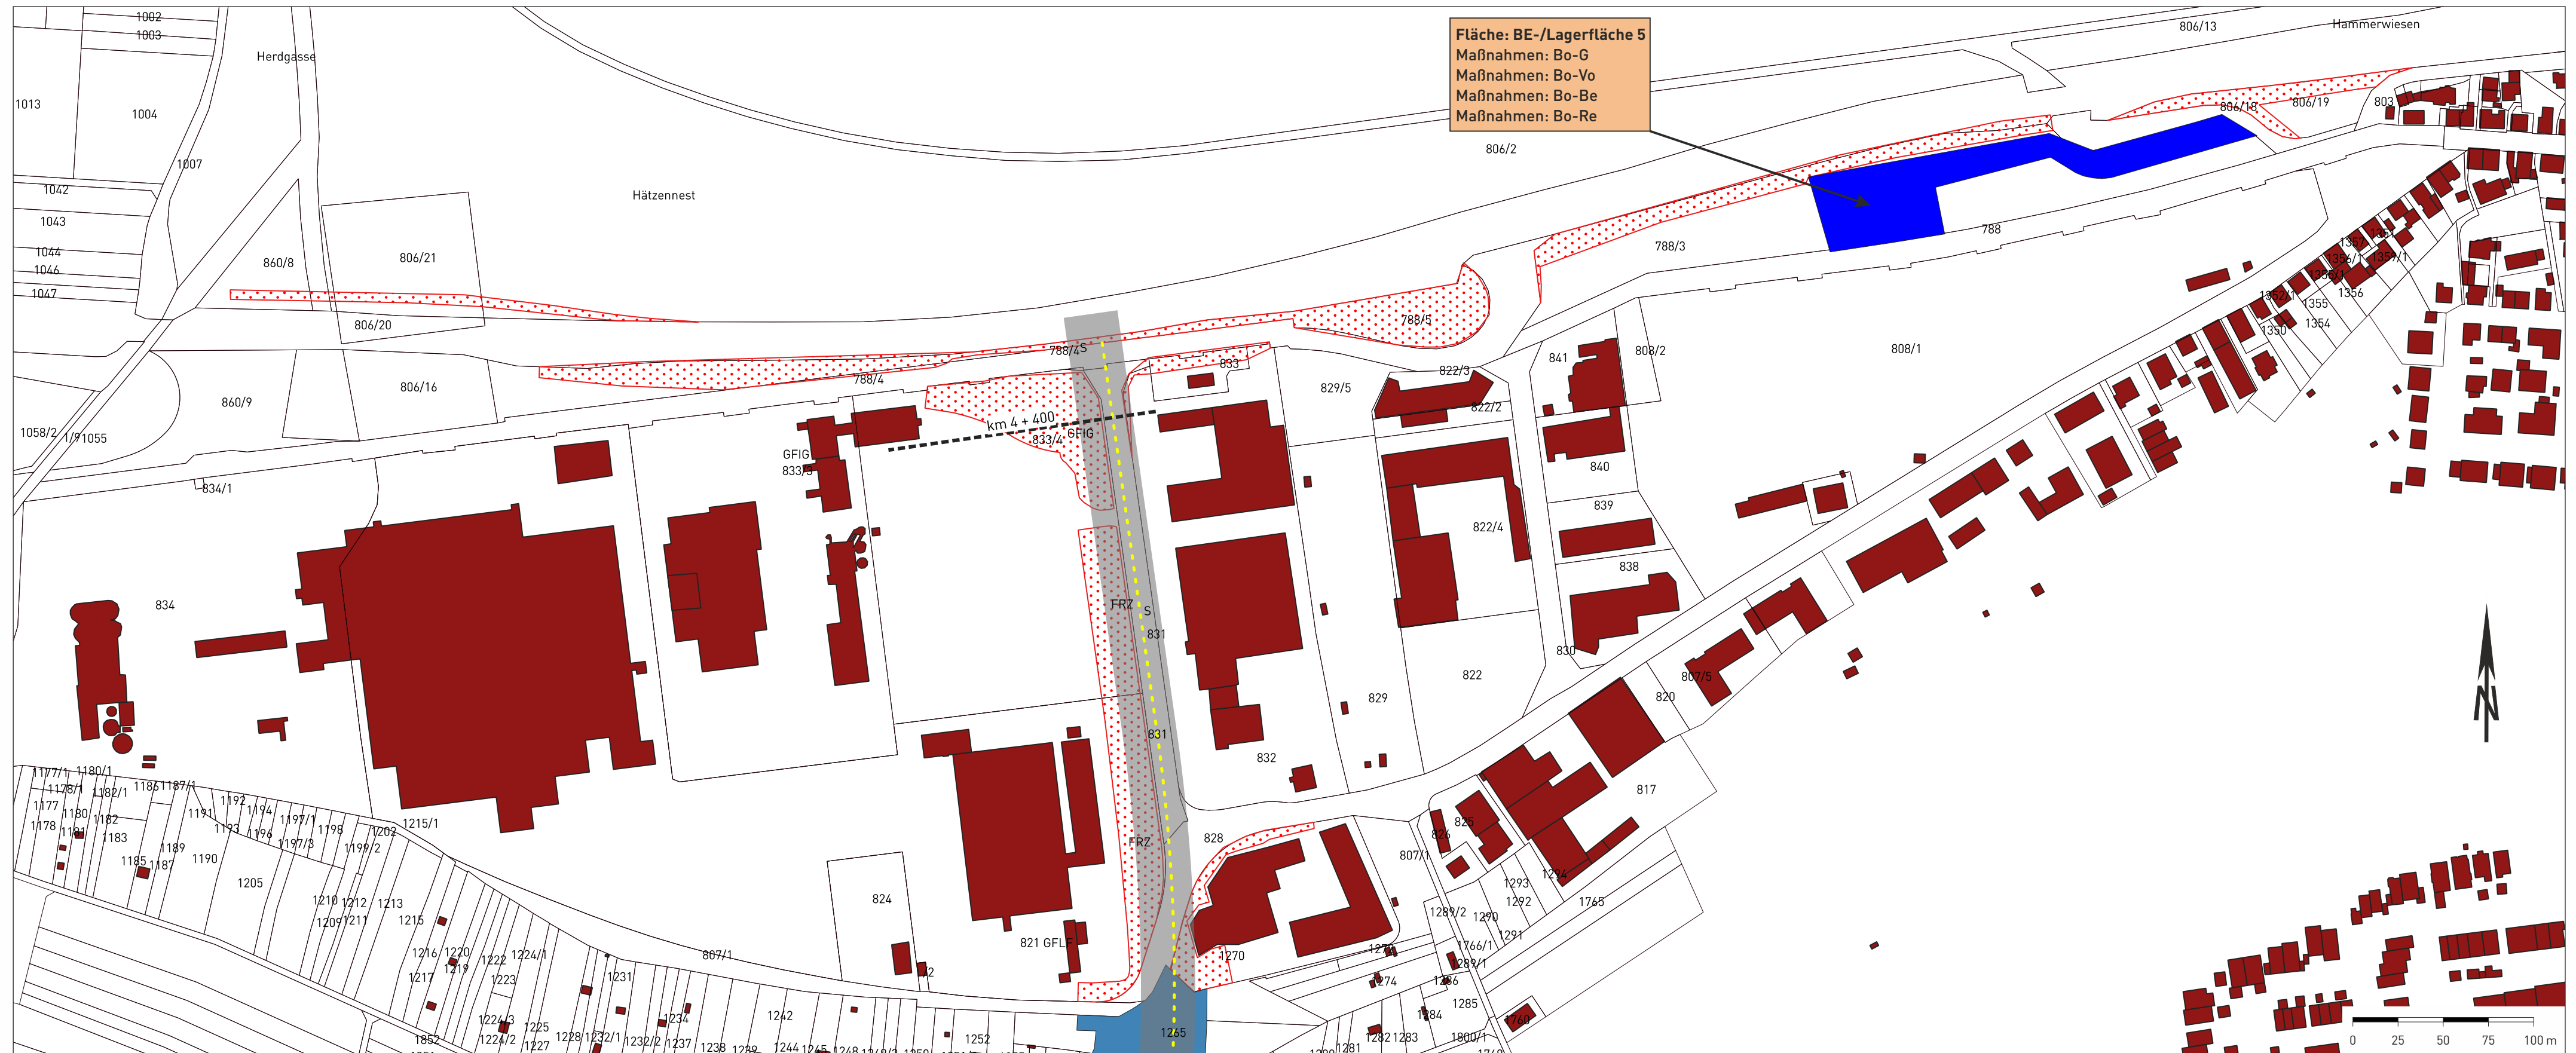
Fläche: BE-/Lagerfläche 5
Maßnahmen: Bo-G
Maßnahmen: Bo-Vo
Maßnahmen: Bo-Be
Maßnahmen: Bo-Re

Maßnahmen-kategorie	Maßnahmetitel	Ausführung
Grundsätzliche Maßnahmen (Bo-G)	Normgerechtes Arbeiten	Die Bauausführung erfolgt unter Beachtung der DIN 19639 „Bodenschutz bei Planung und Durchführung von Bauvorhaben“, der DIN 18915 „Vegetationstechnik im Landschaftsbau – Bodenarbeiten“ und der DIN 19731 in den jeweils aktuellen Fassungen.
	Grenzen der Bearbeitbarkeit/ Befahrbarkeit	In Abhängigkeit des Witterungs- bzw. Bodenfeuchteverlaufs sind Arbeiten (Befahrung/Abtrag des Bodens) entsprechend den Vorgaben der DIN 19639 umzusetzen. Die Konsistenzgrenzen von ko2 - ko3 sind hier zu beachten. Unterhalb ko3 sind entsprechend Lastverteilungsmedien einzusetzen.
	Wasergefährdende Stoffe	Der Umgang mit entsprechenden Stoffen ist nur in dafür vorgesehenen, mit Bindemitteln ausgerüsteten Bereichen gestattet. Für Betankungen, Wartungen und anfallende Reparaturen sind besondere, technisch dafür eingerichtete Plätze vorzusehen und zu nutzen. Die Einrichtung dieser Flächen hat nach geltendem Recht zu erfolgen. Ggf. aufgestellte Chemietoiletten müssen gegen Umfallen gesichert werden. Neben der BBB sind die Meldekettten gemäß Feinkonzept Bodenschutz zu beachten, die genehmigende Behörde ist umgehend zu informieren, sollte es Hinweise auf eine Kontamination von Böden und/oder Grundwasser geben.

Bauvorbereitung (Bo-Vo)	Bauvorbereitung Acker-Freimachung Bauvorbereitung Grünland-Freimachung	Im Zuge der Trassenvorbereitung ist, in Bereichen, auf Getreideäckern ein Belassen des Stoppelackers ohne Umbruch sinnvoll, Schwarzbrachen im Arbeitsstreifen und auf Zuwegungen sollten unbedingt vermieden werden. Vorhandener Aufwuchs ist zu mähen und fachgerecht zu verwerten bzw. zu entsorgen (z.B. bei Besatz mit Neophyten). Im Bereich von eventuell außerhalb liegenden Baueinrichtungsfächen (BE-Flächen) sind die gesamten Flächen freizumachen und vorab zu mähen oder abzuernten. Dies gilt für alle im Bauabschnitt befindlichen BE-Flächen. Eine Befahrung des Oberbodens bei der Freimachung ist nur nach DIN 19639 bei ausreichend trockenen Konsistenzen (siehe DIN 19639) und in der Regel mit Kettenfahrzeugen durchzuführen. Zur Vermeidung unzulässigen Befahrens ist vor Baubeginn der Regelarbeitsstreifen (Baufeld) sowie die geplanten Fahrwege gut sichtbar mit Absperrband, Markierungen oder Bauzäunen abzustecken. Die BBB prüft die Umsetzung. Baubeteiligte sind über die BBB über für die Wichtigkeit des Einhaltens dieser Grenze und für einen möglichst flächensparenden Bauablauf, auch auf Ackerflächen, zu sensibilisieren. Im Bereich von Abflussbahnen, bei denen keine aktive Begrünung vorhanden ist und der Boden lediglich durch eine Mulchschicht und die im Boden verbliebenden Stoppeln geschützt ist oder insbesondere, falls der Boden gepflügt wurde, sollten Hangunterbrechungen errichtet werden.

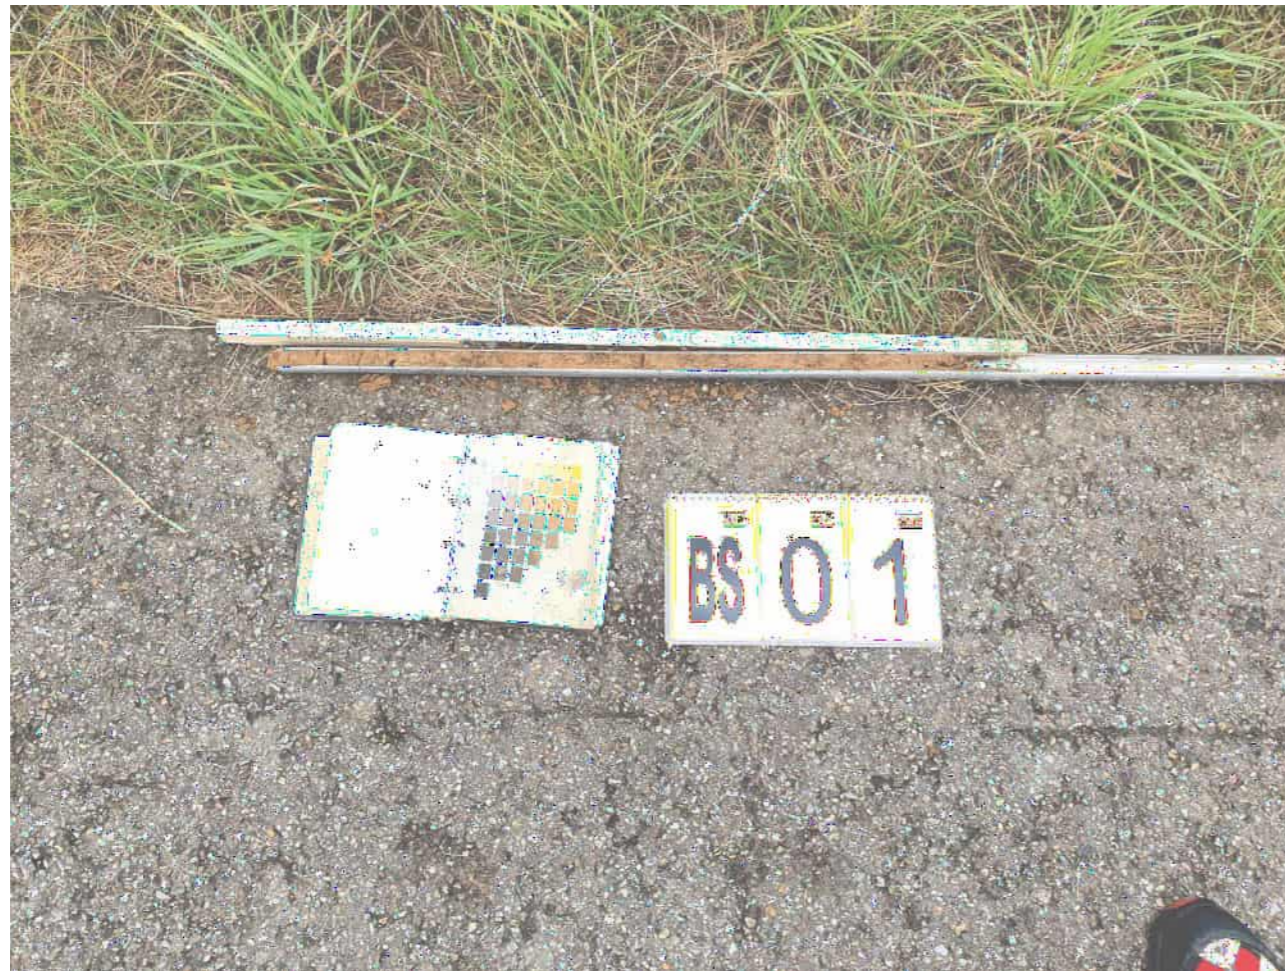
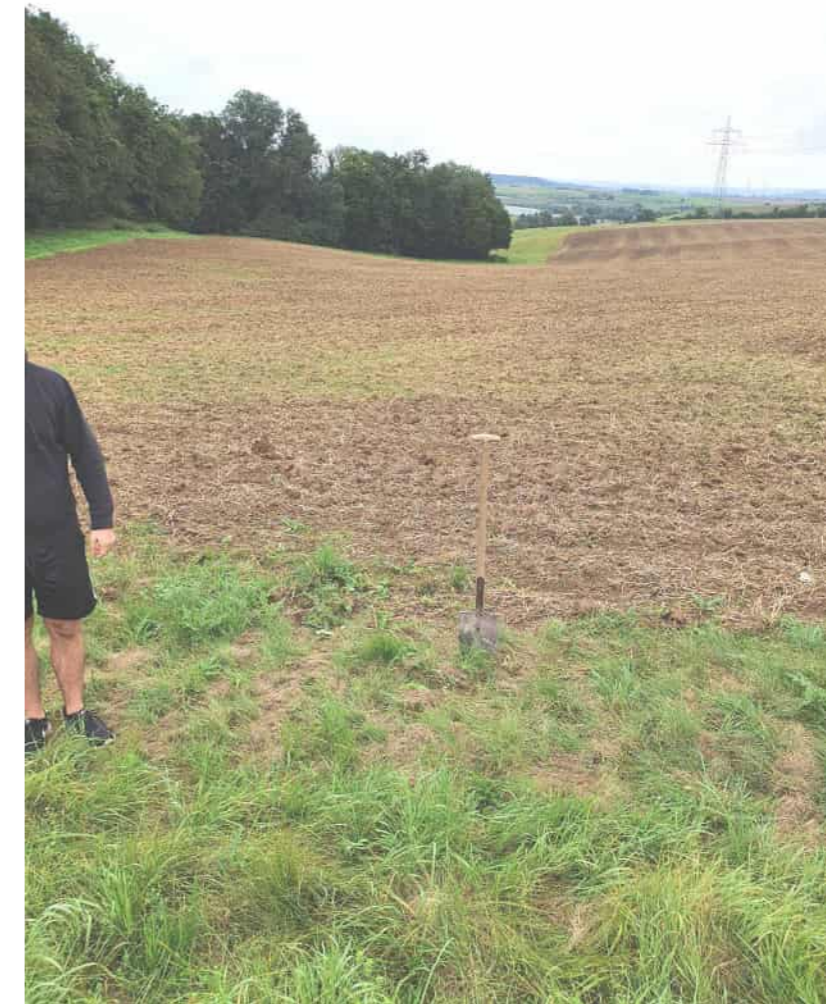
Datum 31.08.2021		Profil BS 1		Kartennummer -		Witterung trocken, bewölkt		Nutzung Landwirtschaft			Reliefposition Hangkuppe		Gestein Löss			
Bearbeiter Rt		RW: 3510594 HW: 5448907		m ü.NN 220		Ø N: -	Ø °C: -	Vegetation Ackerfläche			Exposition: NO Inklination: 2-4 %		Landschaft -			
Tiefe bis (in cm)	Bodenart	Kies + Steine Vol.%	Bodenfarbe Munsell	ph-Wert	Humusgehalt Gew.-%	Karbonatgehalt Gew.-%	aktuelle Feuchte pF	Gefüge	Besonderheit	Hohlräume	Gefügestabilität	Lagerungsdichte kg/dm³	Durchwurzelung	Lagengrenzen	Hozizontbezeichnung	
40	Ut4	0	7,5 YR 5/3	-	3%	3 - 5	frisch	3	subpoly	-	2	AS3	1,4 - 1,6	W3 - W4	unscharf	Ah
80+	Lt	0	7,5 YR 5/4	-	-	3 - 5	frisch	3	subpoly	-	1	AS3	1,6 - 1,8	W3 - W4	-	Bt
Bodenform: Parabraunerde aus Löss						Grundwasser: nicht angetroffen				Bemerkung: -

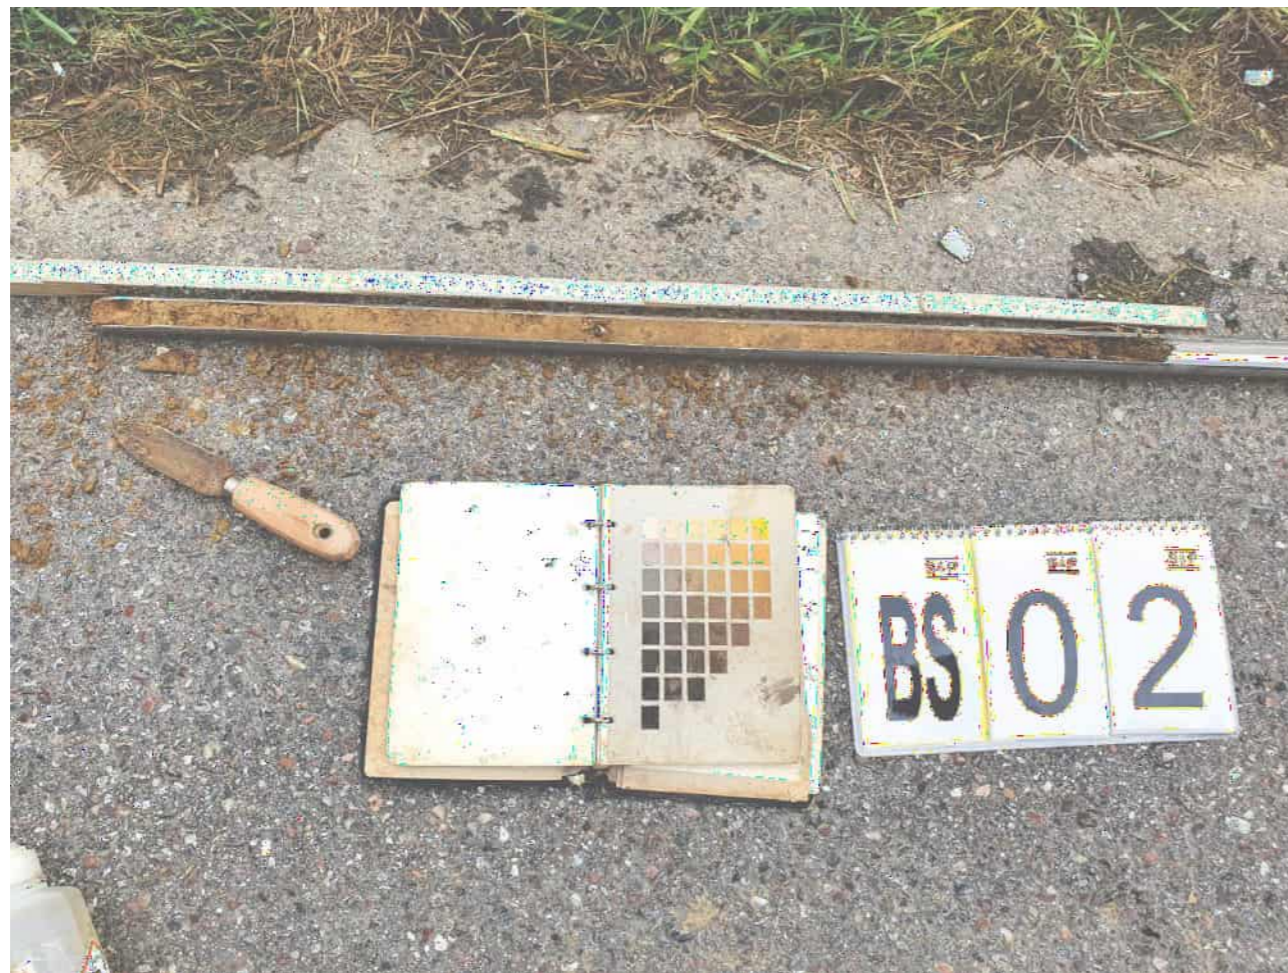
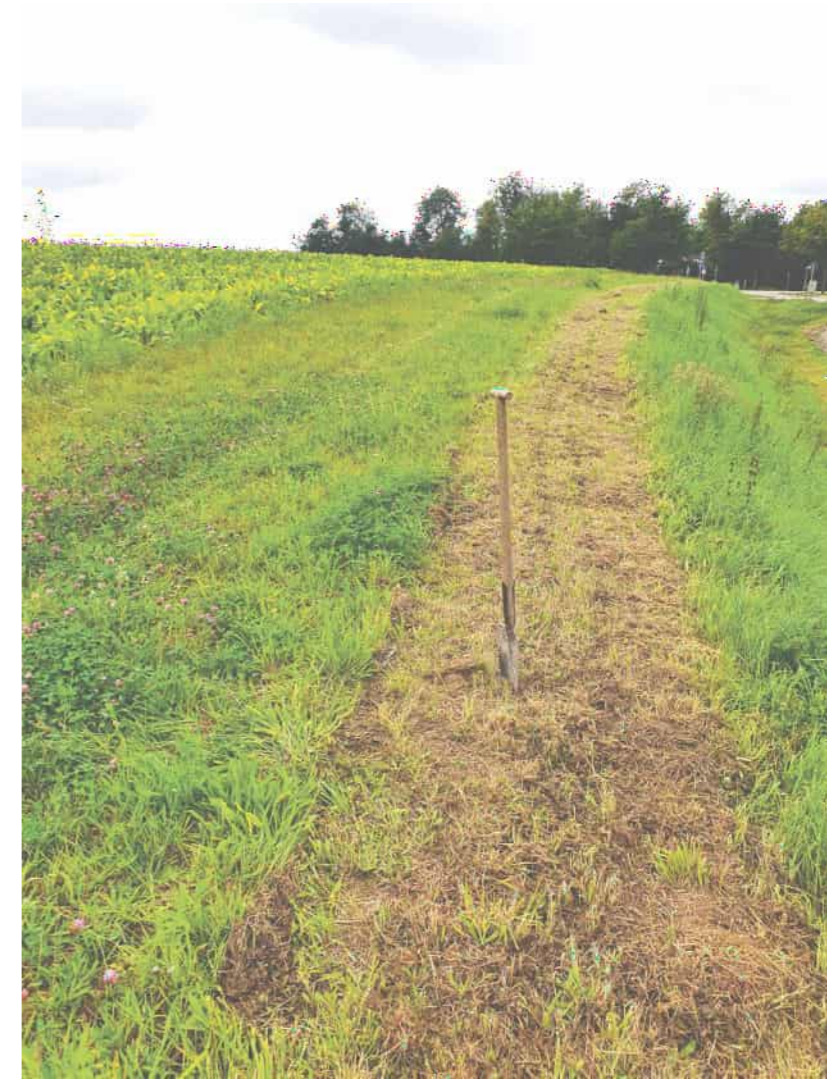
Datum 31.08.2021		Profil BS 2		Kartennummer -		Witterung trocken, bewölkt		Nutzung Landwirtschaft			Reliefposition Hang		Gestein Löss		
Bearbeiter Rt		RW: 3510745 HW: 5448901		m ü.NN 221		Ø N: -	Ø °C: -	Vegetation Ackerfläche			Exposition: O Inklination:		Landschaft -		
Tiefe bis (in cm)	Bodenart	Kies + Steine Vol.%	Bodenfarbe Munsell	ph-Wert	Humusgehalt Gew.-%	Karbonatgehalt Gew.-%	aktuelle Feuchte	Gefüge	Besonderheit	Hohlräume	Gefügestabilität	Lagerungsdichte kg/dm³	Durchwurzelung	Lagen-grenzen	Hozizont-bezeichnung
20	Ut4	0	7,5 YR 5/3	-	4%	3 - 5	frisch	3 poly	Asphalt Stück bei ca. 40 cm.	2	AS2	1,2 - 1,4	W3 - W4	deutlich	Ah
65	Ut2	100%	7,5 YR 6/4	-	-	3 - 5	trocken	4 poly		1	AS2	1,2 - 1,4	W2	deutlich	Bt
80+	Lt	0	7,5 YR 6/3	-	-	1- 3	trocken	4 poly		1	AS2	1,2 - 1,4	-	-	C
Bodenform: Parabraunerde aus Löss						Grundwasser: nicht angetroffen				Bemerkung: -

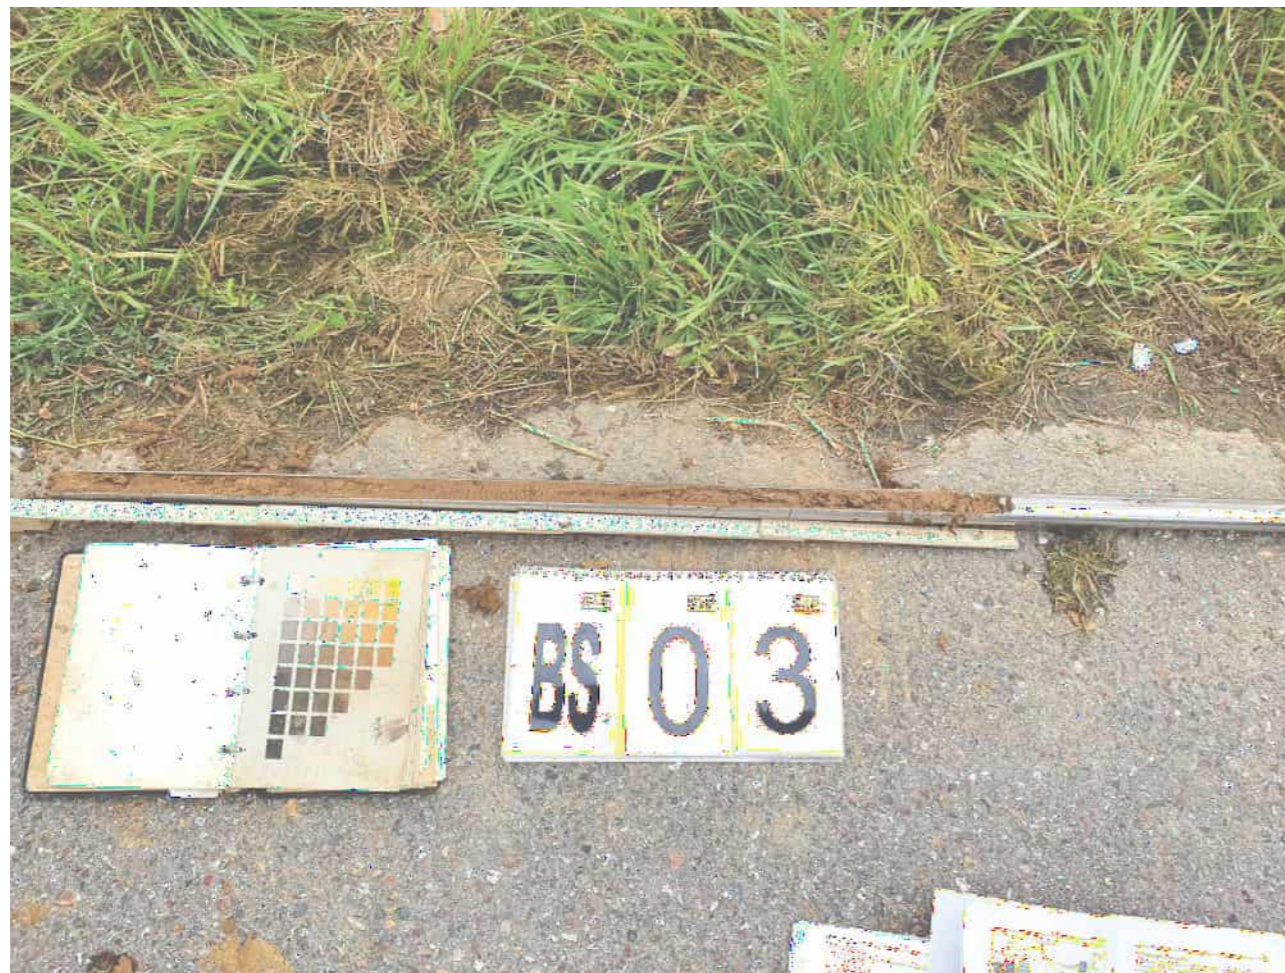
Datum 31.08.2021		Profil BS 3		Kartennummer -		Witterung trocken, bewölkt		Nutzung Landwirtschaft			Reliefposition Hang		Gestein Löss			
Bearbeiter Rt		RW: 3510725 HW: 5449026		m ü.NN 216		Ø N: -	Ø °C: -	Vegetation Ackerfläche			Exposition: NO Inklination: 3 %		Landschaft -			
Tiefe bis (in cm)	Bodenart	Kies + Steine Vol. %	Bodenfarbe Munsell	ph-Wert	Humusgehalt Gew.-%	Karbonatgehalt Gew.-%	aktuelle Feuchte pF	Gefüge	Besonderheit	Hohlräume	Gefügestabilität	Lagerungsdichte kg/dm ³	Durchwurzelung	Lagengrenzen	Horizontbezeichnung	
61	TI	200%	7,5 YR 5/3	-	3-4 %	1 - 3	nass	2	subpoly	-	2	AS3	1,4 - 1,6	W3 - W4	unscharf	Ah
80+	SI	0	7,5 YR 6/3	-	-	1 - 3	frisch	3	subpoly	-	1	AS3	1,6 - 1,8	W2		M
Bodenform: Parabraunerde aus Löss						Grundwasser: nicht angetroffen				Bemerkung: -

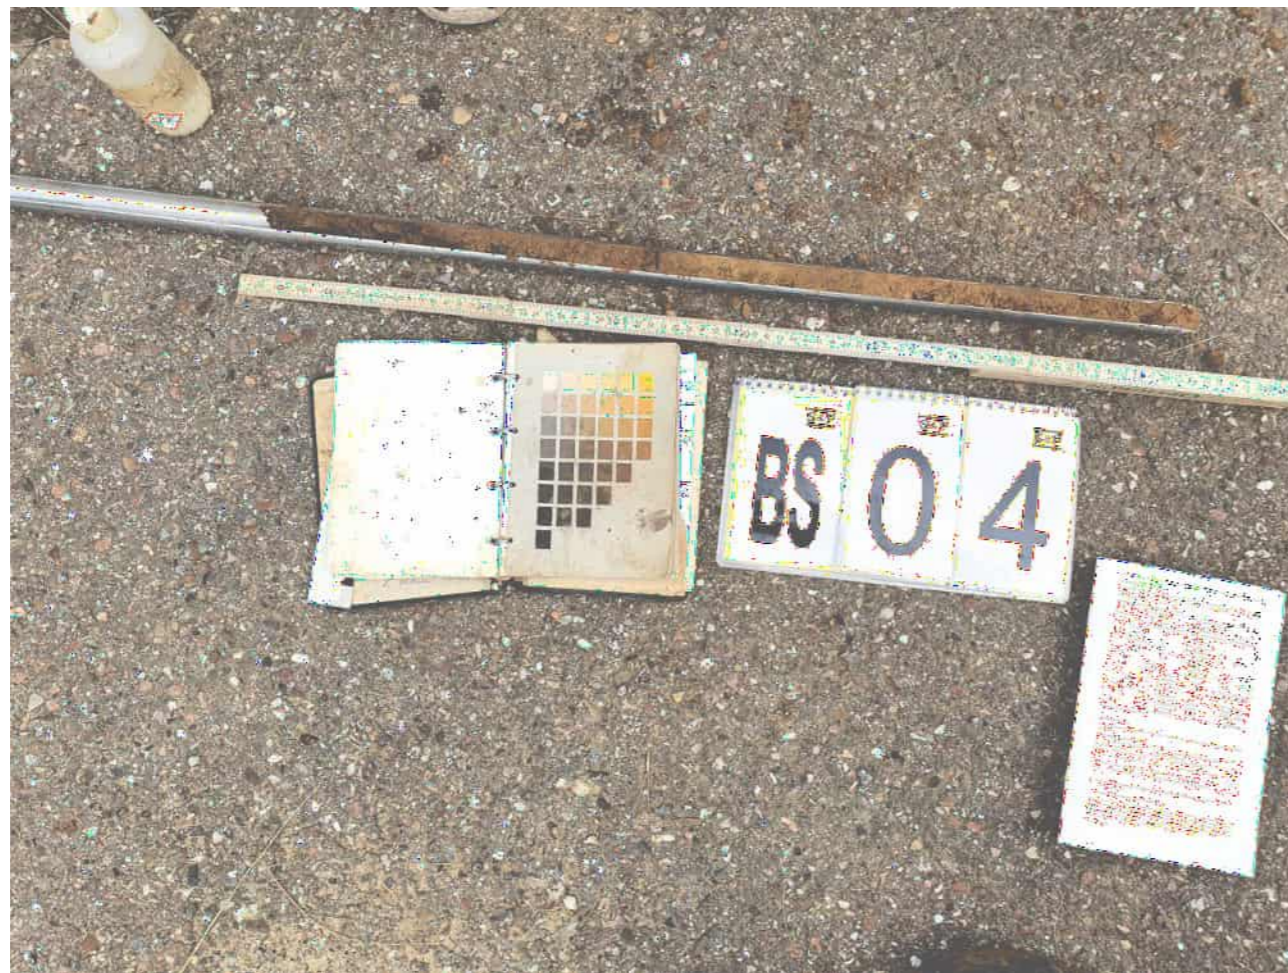
Datum 31.08.2021		Profil BS 4		Kartennummer -		Witterung trocken, bewölkt		Nutzung Landwirtschaft			Reliefposition Hang		Gestein Gipskeuper			
Bearbeiter Rt		RW: 3510845 HW: 5449089		m ü.NN 212		Ø N: -	Ø °C: -	Vegetation Ackerfläche			Exposition: NO Inklination: 4 %		Landschaft -			
Tiefe bis (in cm)	Bodenart	Kies + Steine Vol. %	Bodenfarbe Munsell	ph-Wert	Humusgehalt Gew.-%	Karbonatgehalt Gew.-%	aktuelle Feuchte pF	Gefüge	Besonderheit	Hohlräume	Gefügestabilität	Lagerungsdichte kg/dm ³	Durchwurzelung	Lagengrenzen	Hozizontbezeichnung	
33	Lu	2	7,5 YR 5/3	-	3-4 %	1 - 3	frisch	3	subpoly	-	2	AS3	1,4 - 1,6	W3 - W4	gut sichtbar	Ah
801 - 3	(Ls)-Ut3	0	7,5 YR 5/6	-	-	3 - 5	frisch	3	subpoly	-	1	AS3	1,4 - 1,6	W2		P
Bodenform: Pelosol und Braunerde-Pelosol aus Fließerden über Gipskeuper						Grundwasser: nicht angetroffen				Bemerkung: -

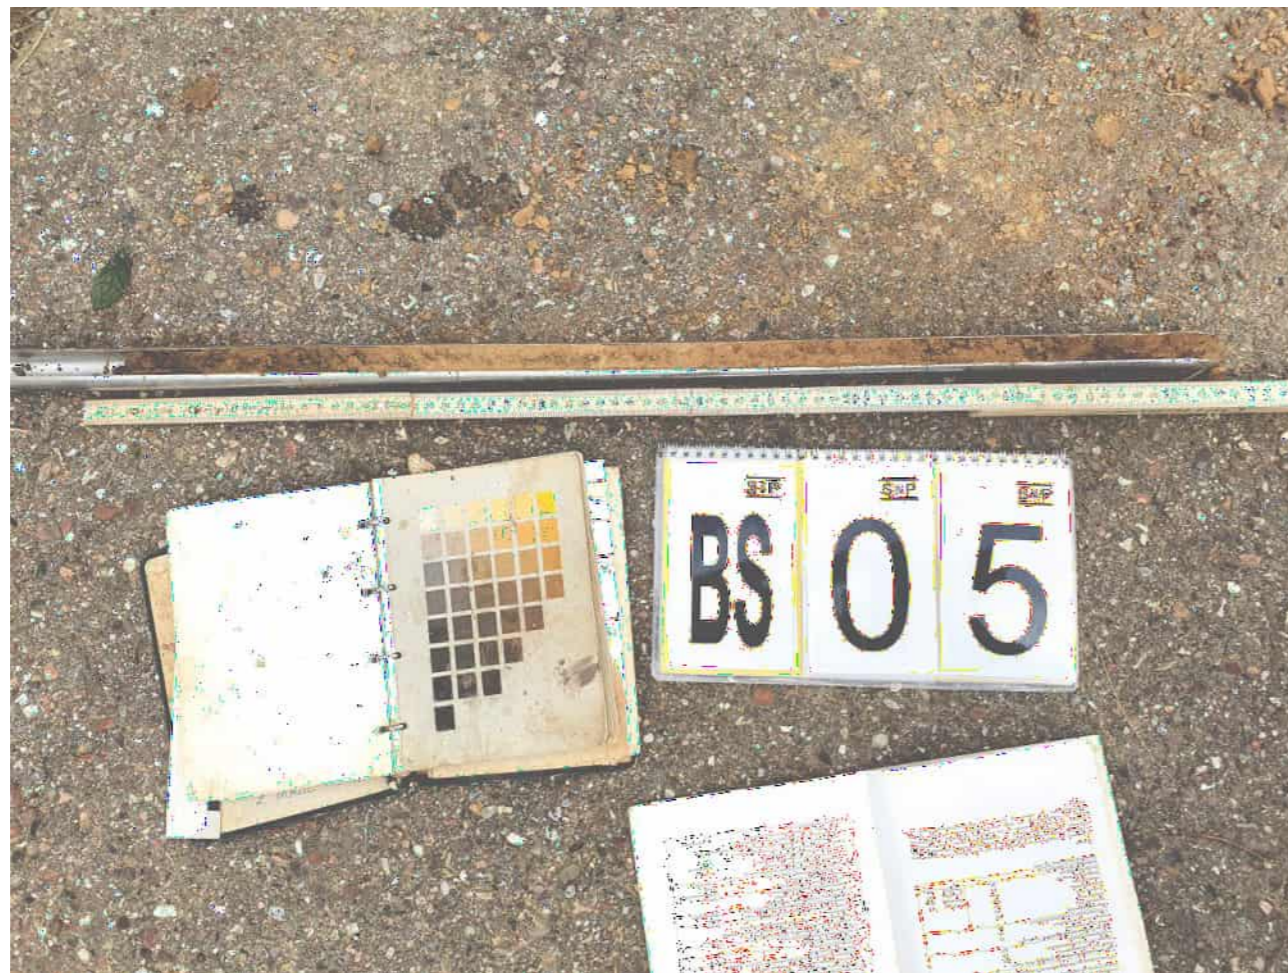
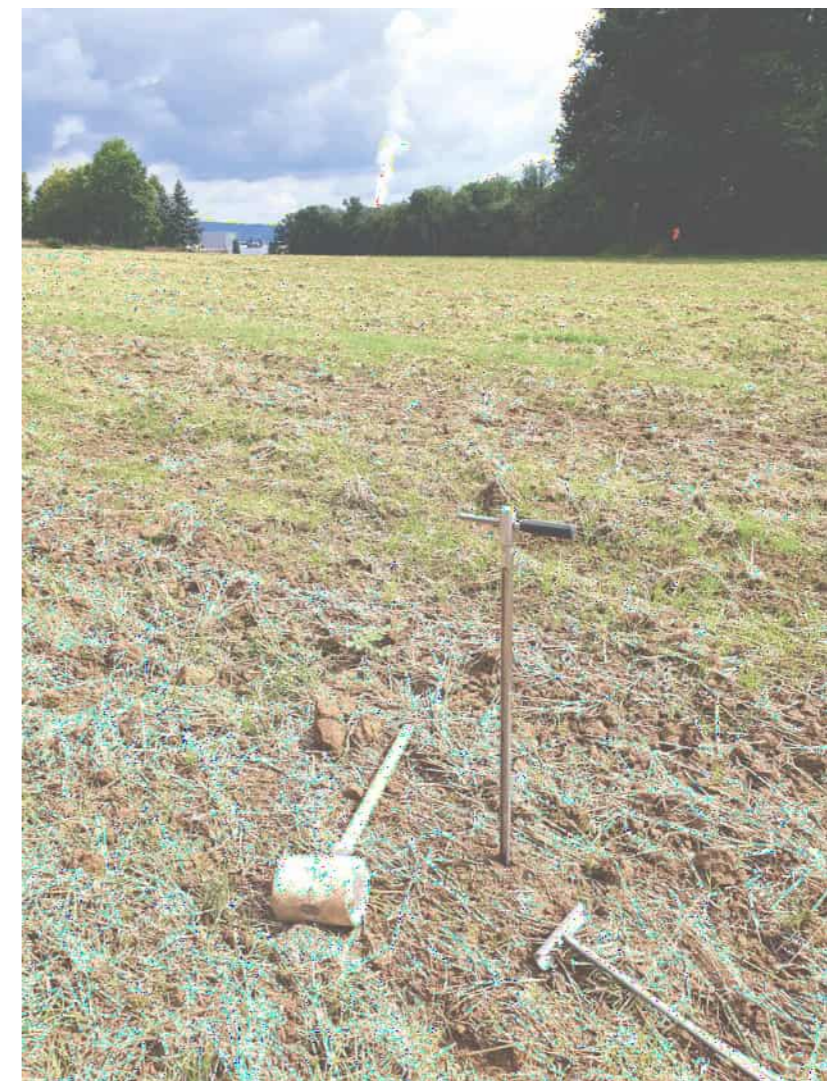
Datum 31.08.2021		Profil BS 5		Kartennummer -		Witterung trocken, sonnig-bewölkt		Nutzung Landwirtschaft			Reliefposition Ebene			Gestein Löss	
Bearbeiter Rt		RW: 3510884 HW: 5449036		m ü.NN 215		Ø N: -	Ø °C: -	Vegetation Ackerfläche			Exposition: NO		Landschaft -		
Tiefe bis (in cm)	Bodenart	Kies + Steine Vol.%	Bodenfarbe Munsell	ph-Wert	Humusgehalt Gew.-%	Karbonatgehalt Gew.-%	aktuelle Feuchte	Gefüge	Besonderheit	Hohlräume	Gefügestabilität	Lagerungsdichte kg/dm³	Durchwurzelung	Lagengrenzen	Hozizontbezeichnung
16	Ut4	1%	7,5 YR 5/4	-	3-4 %	1 - 3	frisch	3 subpoly	-	2	AS4	1,6 - 1,8	W3 - W4	gut sichtbar	Ah
55	Us	0	7,5 YR 6/4	-	2%	0	trocken	4 subpoly	-	1	AS4	1,6 - 1,8	W2	gut sichtbar	Al
741 - 3	Tu3	0	7,5 YR 5/4	-	-	0	nass	1 subpoly	-	1	AS4	1,6 - 1,8	-	-	Bt
Bodenform: Parabraunerde aus Löss						Grundwasser: nicht angetroffen				Bemerkung: -

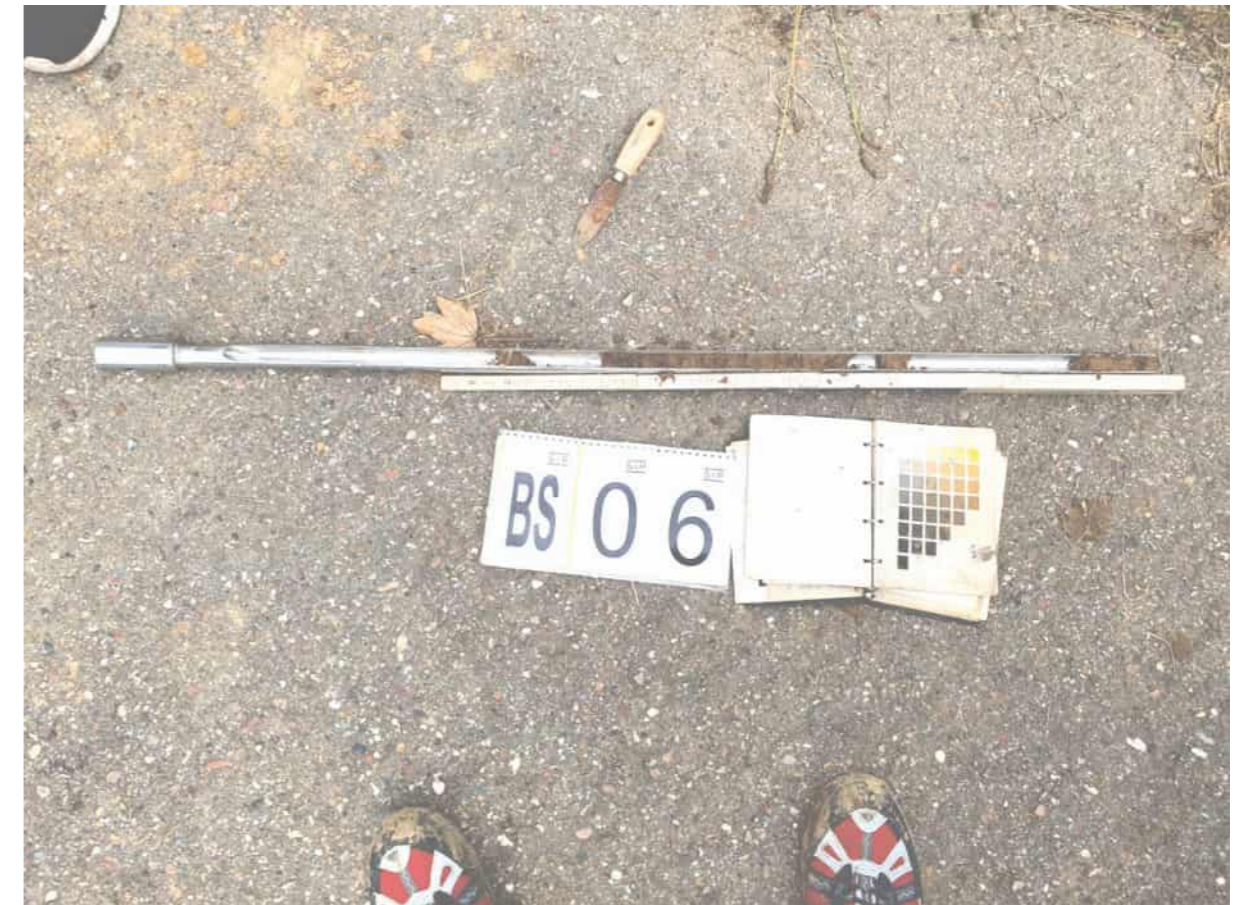
Datum 31.08.2021		Profil BS 6		Kartennummer -		Witterung trocken, sonnig-bewölkt		Nutzung Landwirtschaft			Reliefposition Ebene		Gestein Löss		
Bearbeiter Rt		RW: 3510884		m ü.NN		Ø N:	Ø °C:	Vegetation			Exposition: NOO		Landschaft		
		HW: 5449109		215		-	-	Ackerfläche			Inklination: -				
Tiefe bis (in cm)	Bodenart	Kies + Steine Vol.%	Bodenfarbe Munsell	ph-Wert	Humusgehalt Gew.-%	Karbonatgehalt Gew.-%	aktuelle Feuchte pF	Gefüge	Besonderheit	Hohlräume	Gefügestabilität	Lagerungsdichte kg/dm³	Durchwurzelung	Lagengrenzen	Hozizontbezeichnung
40	Ut4	< 2 %	7,5 YR 5/3	-	5%	1 - 3	frisch	3 subpoly	-	2	AS3	1,4 - 1,6	W3 - W4	unscharf	Ah
80+	Tu3	0	7,5 YR 5/4	-	4%	0 - 1 - 3	frisch	3 subpoly	-	1	AS3	1,4 - 1,6	W2		Bt
Bodenform: Parabraunerde aus Löss						Grundwasser: nicht angetroffen				Bemerkung: -

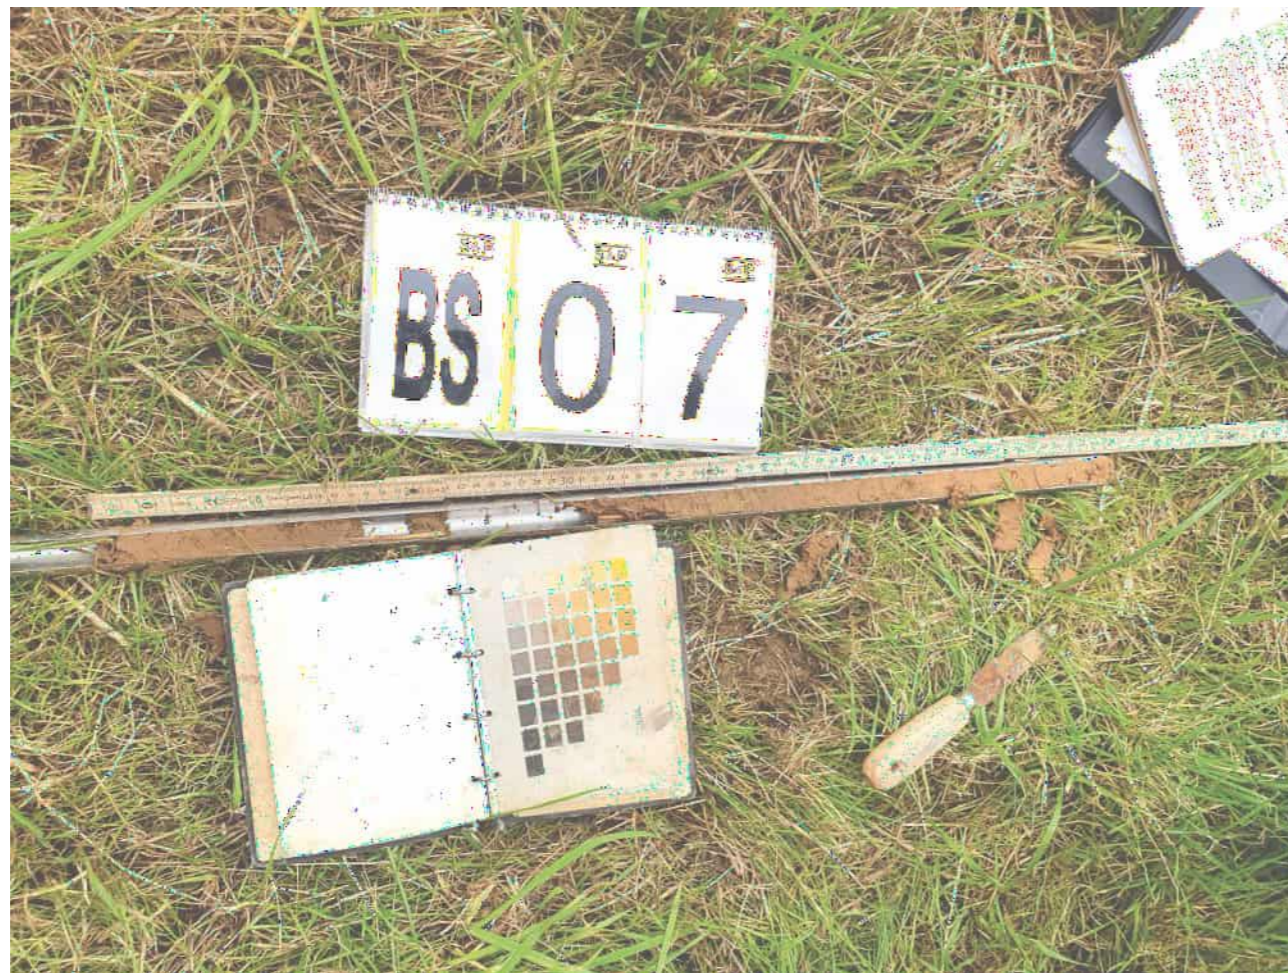
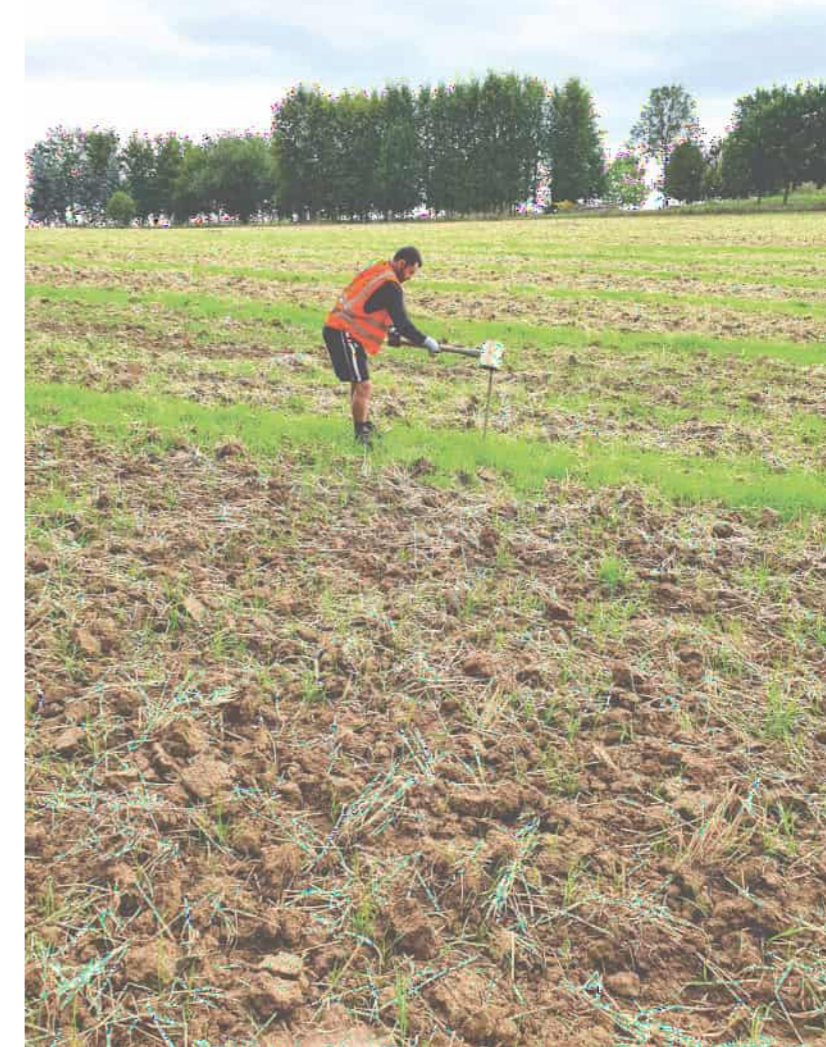
Datum 31.08.2021		Profil BS 7		Kartennummer -		Witterung trocken, bewölkt		Nutzung Landwirtschaft			Reliefposition Hang		Gestein Löss			
Bearbeiter Rt		RW: 3511215 HW: 5449074		m ü.NN 207		Ø N: -	Ø °C: -	Vegetation Ackerfläche			Exposition: SW Inklination: 2-4 %		Landschaft -			
Tiefe bis (in cm)	Bodenart	Kies + Steine Vol.%	Bodenfarbe Munsell	ph-Wert	Humusgehalt Gew.-%	Karbonatgehalt Gew.-%	aktuelle Feuchte pF	Gefüge	Besonderheit	Hohlräume	Gefügestabilität	Lagerungsdichte kg/dm³	Durchwurzelung	Lagen-grenzen	Hozizont-bezeichnung	
50	Ut4	< 1 %	7,5 YR 5/3	-	5%	1 - 3	frisch	3	subpoly	kürzlich gepflügt	2	AS3	1,6 - 1,8	W3 - W4	gut sichtbar	Ah
70+	Us	0	7,5 YR 5/6	-	4%	0	frisch	3	subpoly	-	1	AS3	1,6 - 1,8	W2		Al
Bodenform: Parabraunerde aus Löss						Grundwasser: nicht angetroffen			Bemerkung: -

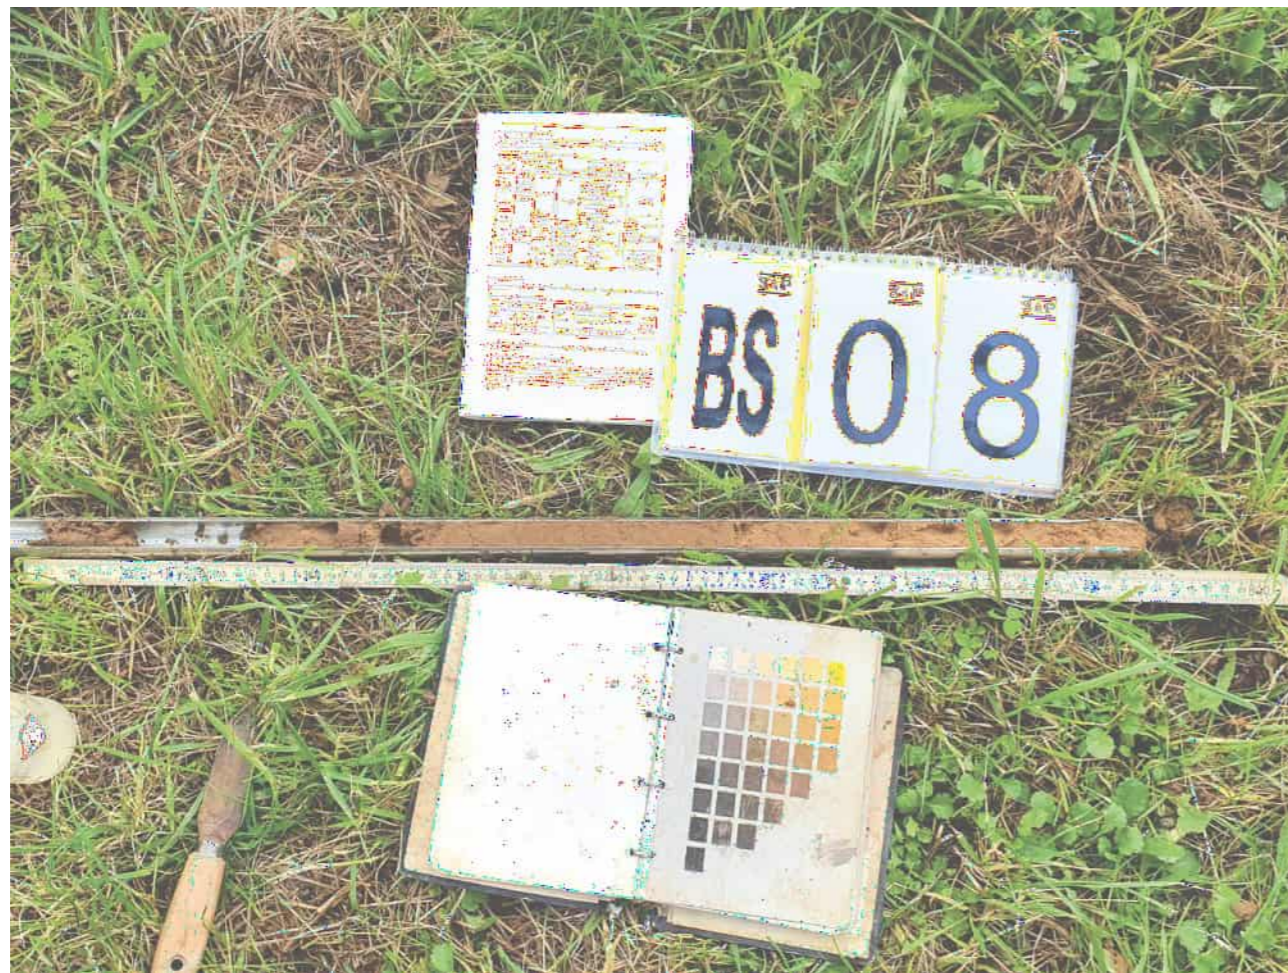
Datum 31.08.2021		Profil BS 8		Kartennummer -		Witterung trocken, bewölkt		Nutzung Landwirtschaft			Reliefposition Hang		Gestein Löss			
Bearbeiter Rt		RW: 3511416 HW: 5449129		m ü.NN 198		Ø N: -	Ø °C: -	Vegetation Ackerfläche			Exposition: SW Inklination: 2-4 %		Landschaft -			
Tiefe bis (in cm)	Bodenart	Kies + Steine Vol. %	Bodenfarbe Munsell	ph-Wert	Humusgehalt Gew.-%	Karbonatgehalt Gew.-%	aktuelle Feuchte pF	Gefüge	Besonderheit	Hohlräume	Gefügestabilität	Lagerungsdichte kg/dm ³	Durchwurzelung	Lagengrenzen	Hozizontbezeichnung	
42	Ut4	< 1 %	7,5 YR 5/3	-	5%	1 - 3	frisch	3	subpoly	Kalkstein	2	AS3	1,6 - 1,8	W3 - W4	unscharf	Ah
74+	Us	0	7,5 YR 6/6	-	3 - 4 %	3 - 5	frisch	3	subpoly	-	1	AS3	1,6 - 1,8	W2	-	Al
Bodenform: Parabraunerde aus Löss						Grundwasser: nicht angetroffen				Bemerkung: -
