Straße: Nordumfahrung Frankenbach / Neckargartach und L1100 Neckartalstraße

L 1100 2-bahniger Ausbau
HN-Neckargartach – AS HN-Untereisesheim

**- Feststellungsentwurf -
Deckblätter**

Bodenschutzkonzept

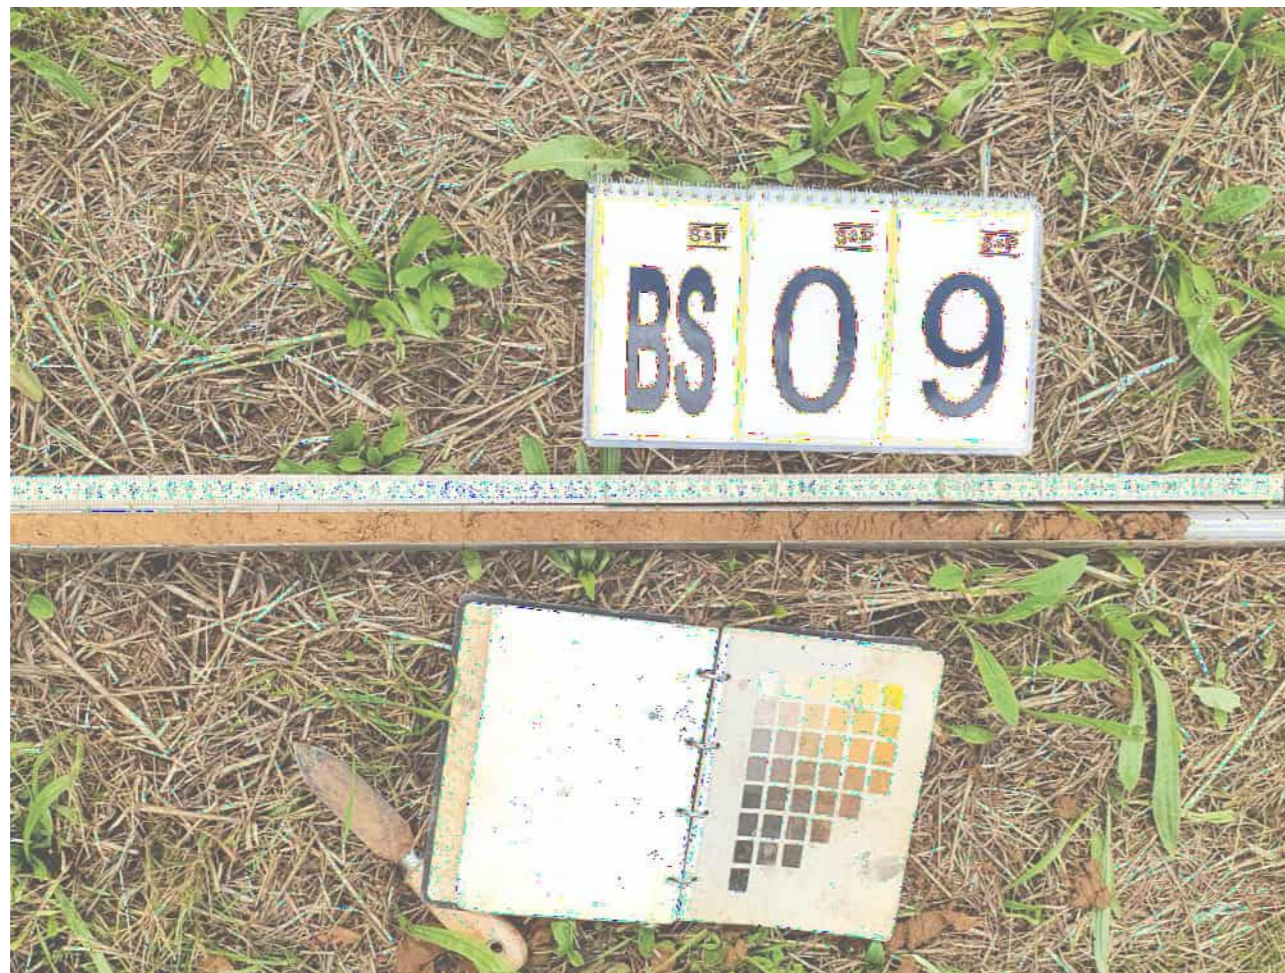
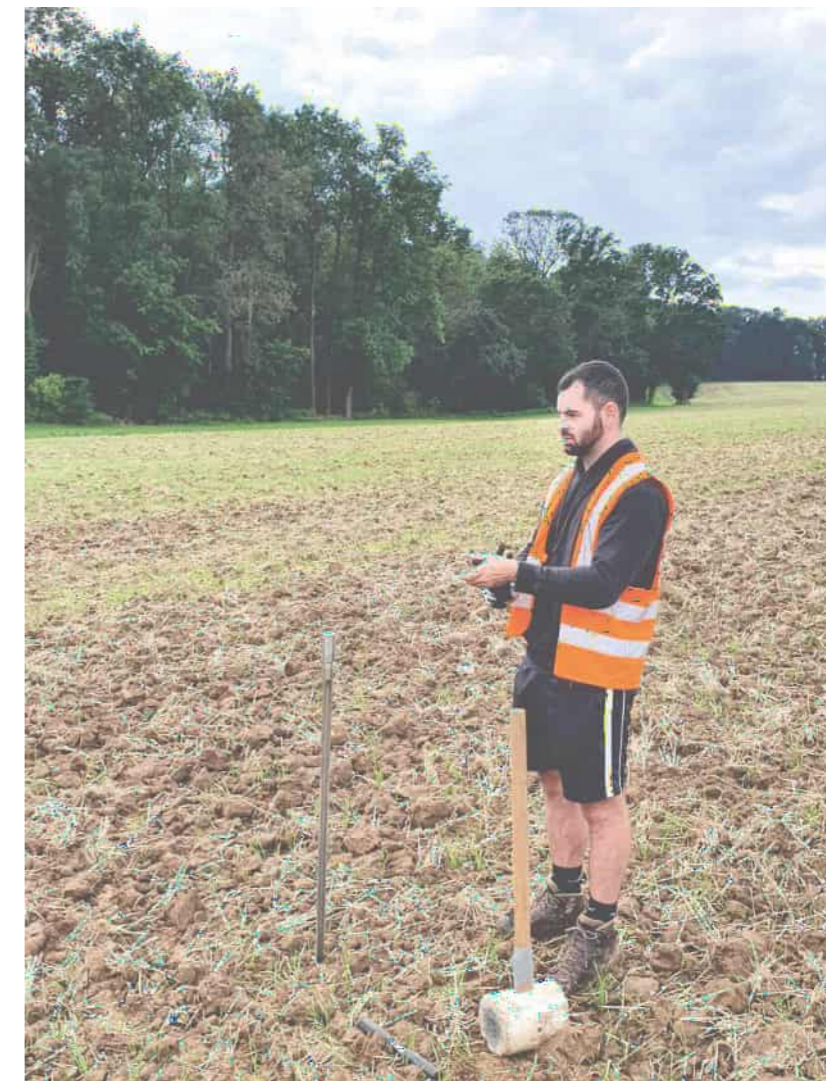
Datum 31.08.2021		Profil BS 9		Kartennummer -		Witterung trocken, bewölkt		Nutzung Landwirtschaft			Reliefposition Ebene		Gestein Löss			
Bearbeiter Rt		RW: 3511607 HW: 5449193		m ü.NN 195		Ø N: -	Ø °C: -	Vegetation Ackerfläche			Exposition: SW Inklination: 1 %		Landschaft -			
Tiefe bis (in cm)	Bodenart	Kies + Steine Vol. %	Bodenfarbe Munsell	ph-Wert	Humusgehalt Gew.-%	Karbonatgehalt Gew.-%	aktuelle Feuchte pF	Gefüge	Besonderheit	Hohlräume	Gefügestabilität	Lagerungsdichte kg/dm³	Durchwurzelung	Lagengrenzen	Horizontbezeichnung	
30	Ut3	< 2 %	7,5 YR 5/3	-	5%	1 - 3	frisch	3	subpoly	Kalksteinchen	2	AS3	1,6 - 1,8	W3 - W4	sichtbar	Ah
801 - 3	Us	1%	7,5 YR 6/4	-	3%	3 - 5	frisch	3	subpoly	Kalksteinchen	1	AS3	1,6 - 1,8	W2	-	Al
Bodenform: Parabraunerde aus Löss						Grundwasser: nicht angetroffen			Bemerkung:

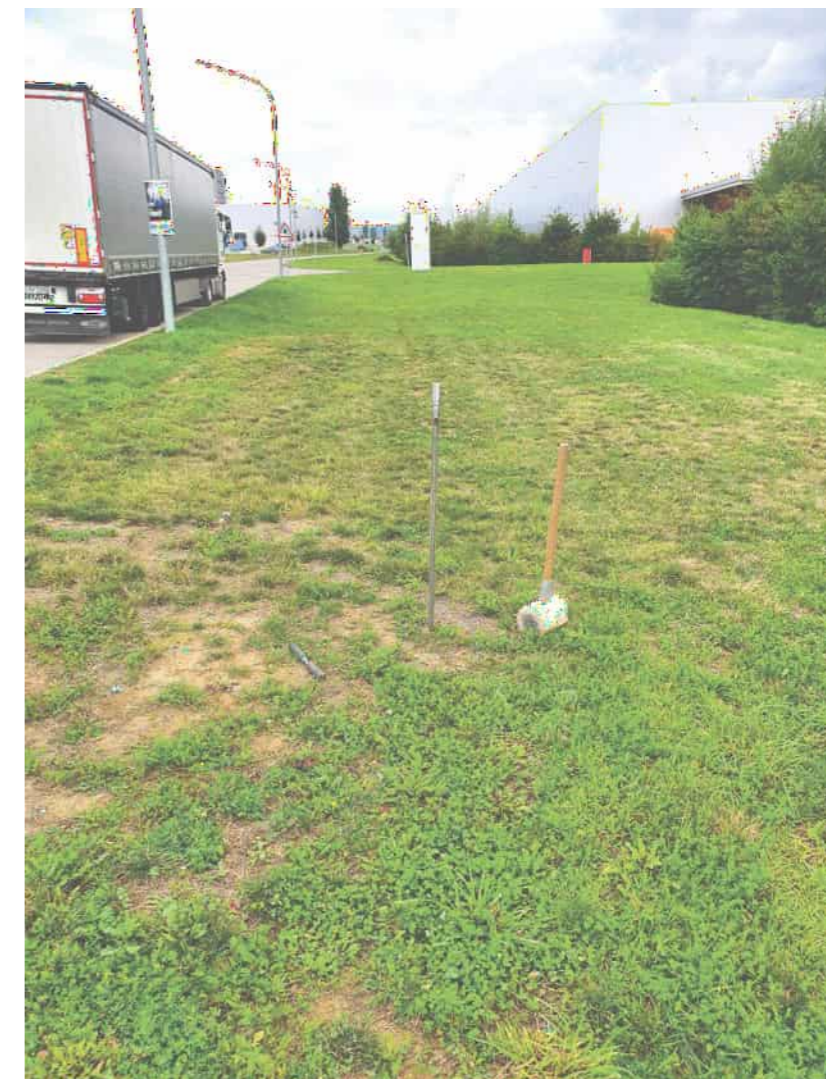
Datum 31.08.2021		Profil BS 10		Kartennummer -		Witterung trocken, bewölkt		Nutzung Seitenstreifen			Reliefposition Ebene		Gestein -			
Bearbeiter Rt		RW: 3511824 HW: 5449192		m ü.NN 190		Ø N: -	Ø °C: -	Vegetation Gras/Wiese			Exposition: OW Inklination: -		Landschaft -			
Tiefe bis (in cm)	Bodenart	Kies + Steine Vol.%	Bodenfarbe Munsell	ph-Wert	Humusgehalt Gew.-%	Karbonatgehalt Gew.-%	aktuelle Feuchte	Gefüge	Besonderheit	Hohlräume	Gefügestabilität	Lagerungsdichte kg/dm³	Durchwurzelung	Lagengrenzen	Hozizontbezeichnung	
20	Ut3	>2%	7,5 YR 5/3	-	3%	-	trocken	4	-	-	2	AS3	1,6 - 1,8	W3 - W4	sichtbar	Ah
20+	Auffüllung	≥10 %	-	-	-	-	-	-	-	-	-	-	-	-	-	-
Bodenform: Auffüllung							Grundwasser: nicht angetroffen			Bemerkung: Anthropogene Auffüllung

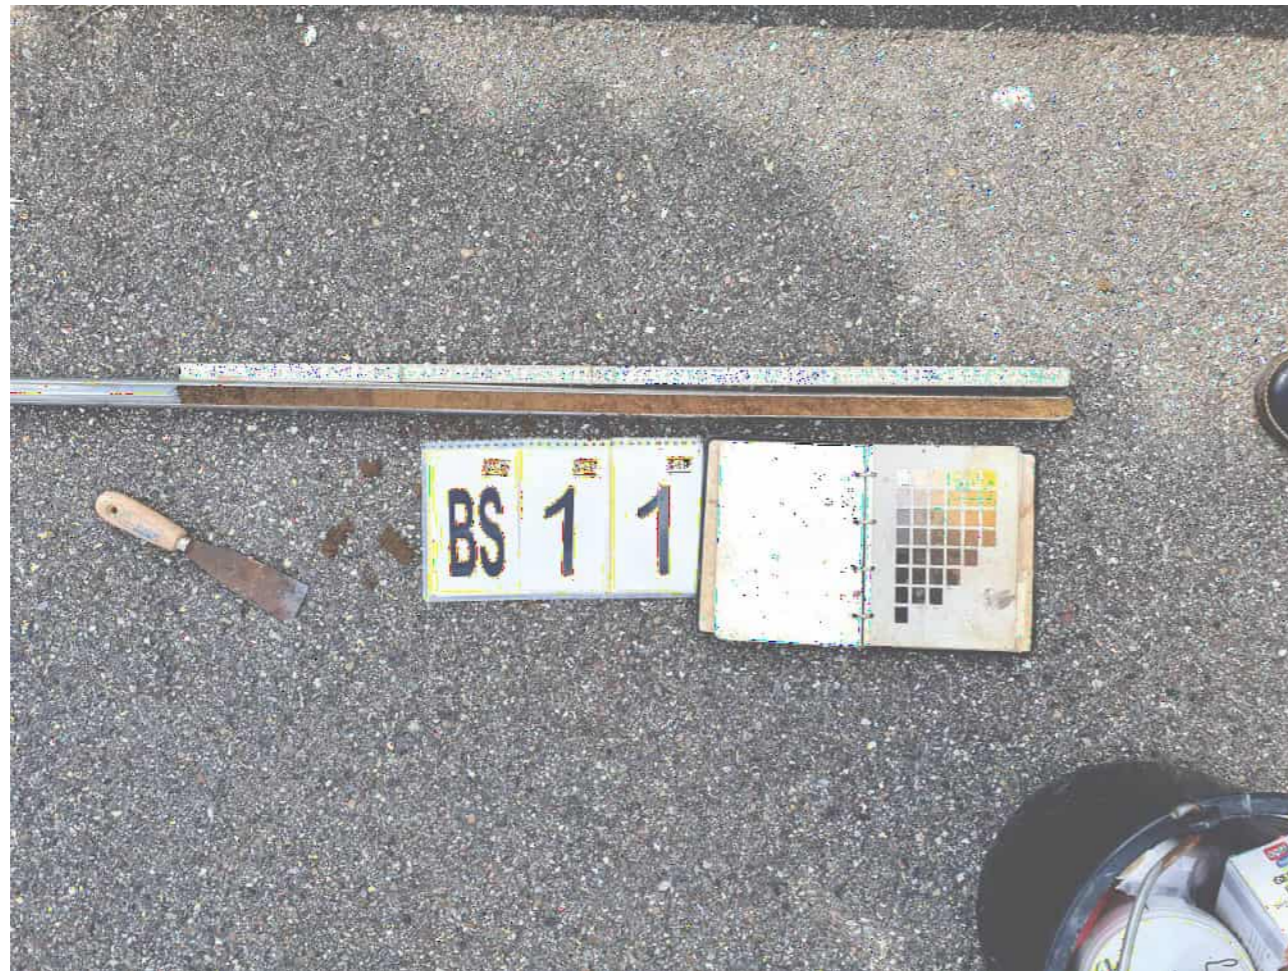
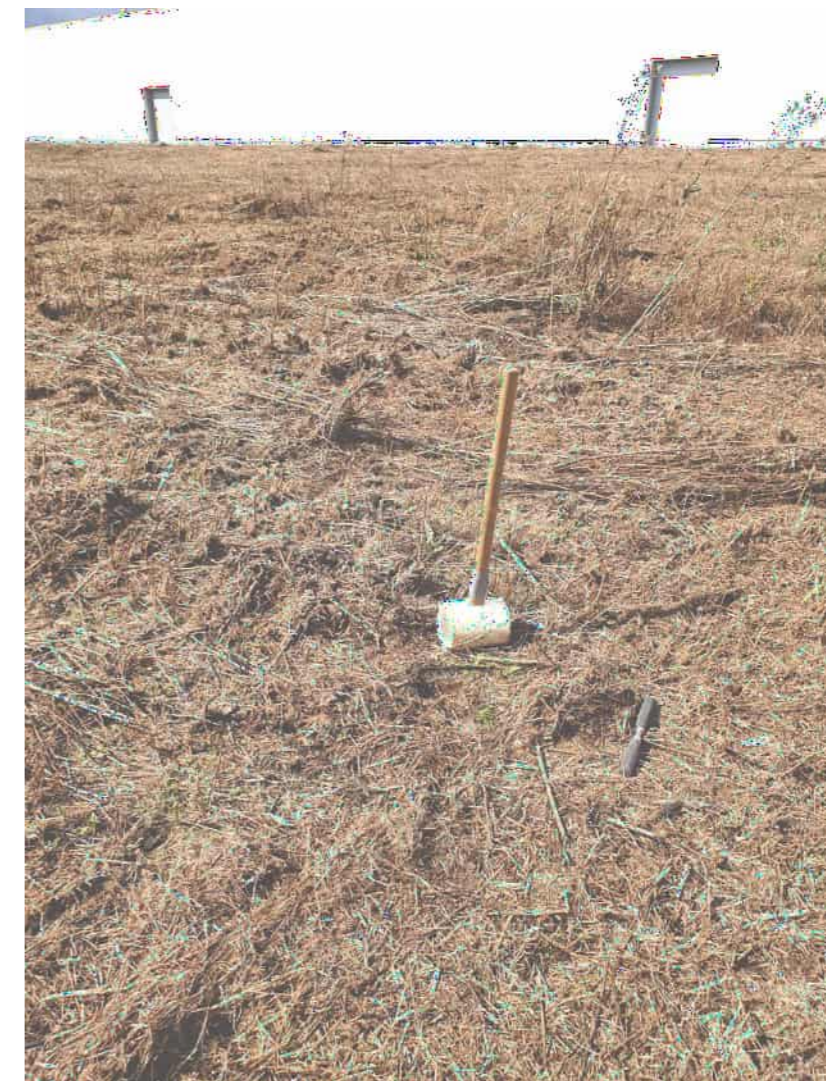
Datum 31.08.2021		Profil BS 11		Kartennummer -		Witterung trocken, bewölkt		Nutzung Wiese			Reliefposition Hang			Gestein holozäne Abschwemmassen		
Bearbeiter Rt		RW: 3512044 HW: 5449234		m ü.NN 189		Ø N: -	Ø °C: -	Vegetation Gras und Gehölz			Exposition: S Inklination: 2 - 4 %		Landschaft -			
Tiefe bis (in cm)	Bodenart	Kies + Steine Vol.%	Bodenfarbe Munsell	ph-Wert	Humusgehalt Gew.-%	Karbonatgehalt Gew.-%	aktuelle Feuchte pF	Gefüge	Besonderheit	Hohlräume	Gefügestabilität	Lagerungsdichte kg/dm³	Durchwurzelung	Lagengrenzen	Hozizontbezeichnung	
20	Tu4	2%	7,5 YR 5/4	-	5%	0	frisch-trocken	3-4 subpoly	Kalkstein	1-2	AS3	1,6 - 1,8	W3 - W4	gut sichtbar	Ah	
80+	Ut3	0	7,5 YR 5/6	-	3%	3 - 5	trocken	4 subpoly	-	2	AS3	1,6 - 1,8	W2	-	M	
Bodenform: Tiefes kalkreiches Kolluvium aus holozänen Abschwemmassen						Grundwasser: nicht angetroffen			Bemerkung: -

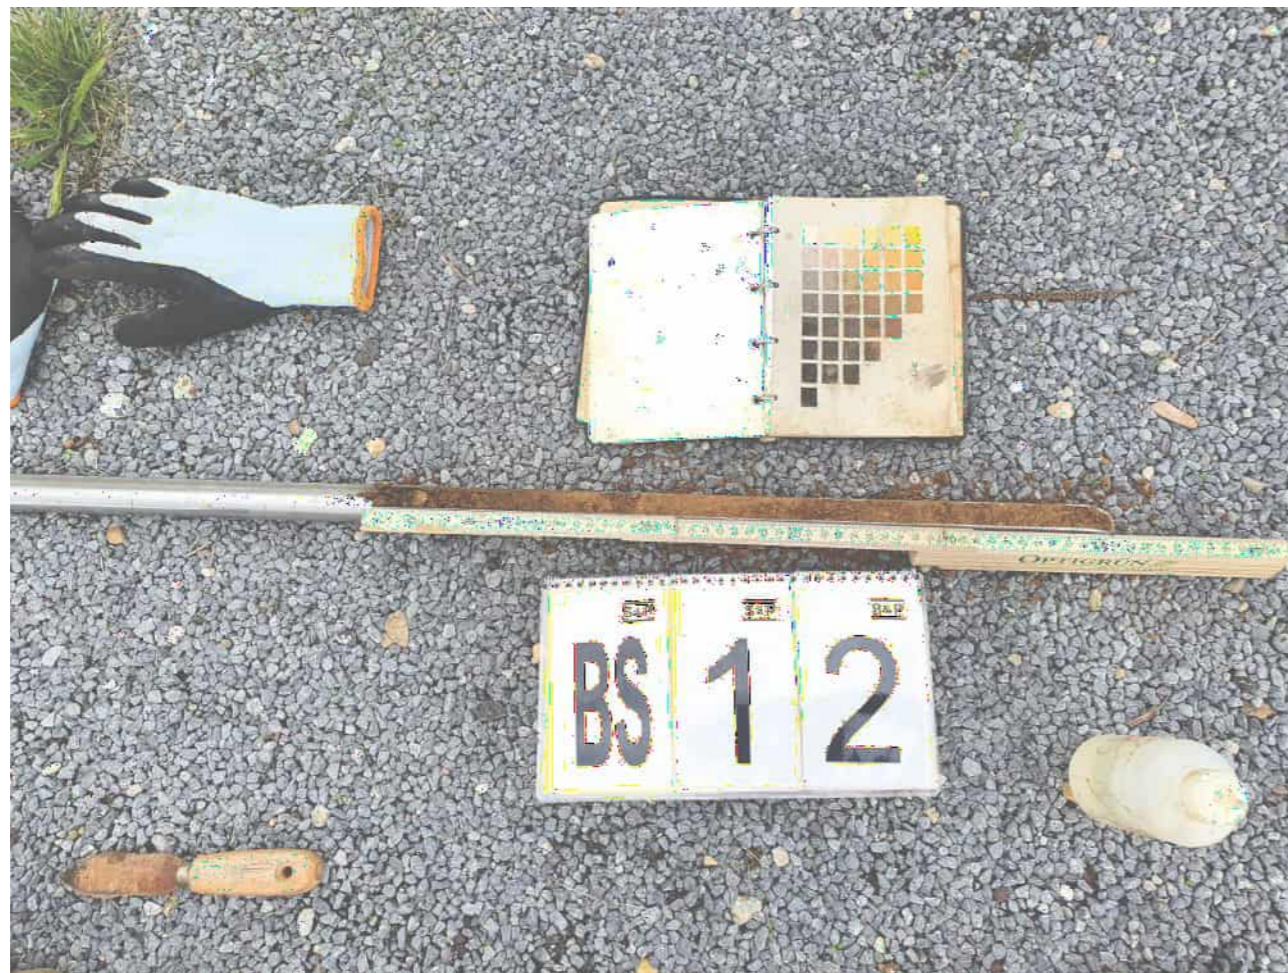
Datum 31.08.2021		Profil BS 12		Kartennummer -		Witterung sonnig		Nutzung Wiese		Reliefposition Hang			Gestein holozäne Abschwemmassen		
Bearbeiter Rt		RW: 3512296 HW: 5449227		m ü.NN 187		Ø N: -	Ø °C: -	Vegetation Gras		Exposition: S Inklination: > 2 %			Landschaft -		
Tiefe bis (in cm)	Bodenart	Kies + Steine Vol.%	Bodenfarbe Munsell	ph-Wert	Humusgehalt Gew.-%	Karbonatgehalt Gew.-%	aktuelle Feuchte pF	Gefüge	Besonderheit	Hohlräume	Gefügestabilität	Lagerungsdichte kg/dm³	Durchwurzelung	Lagengrenzen	Horizontbezeichnung
13	Tu4	2%	7,5 YR 5/4	-	5%	0	frisch	3 subpoly	möglicherweise aufgefüllt	1-2	AS3	1,6 - 1,8	W3 - W4	gut sichtbar	Ah
50+	Ut3	1%	7,5 YR 5/6	-	2%	3 - 5	trocken	4 subpoly		2	AS3	1,6 - 1,8	W2	-	M
Bodenform: Tiefes kalkreiches Kolluvium aus holozänen Abschwemmassen						Grundwasser: nicht angetroffen			Bemerkung: -

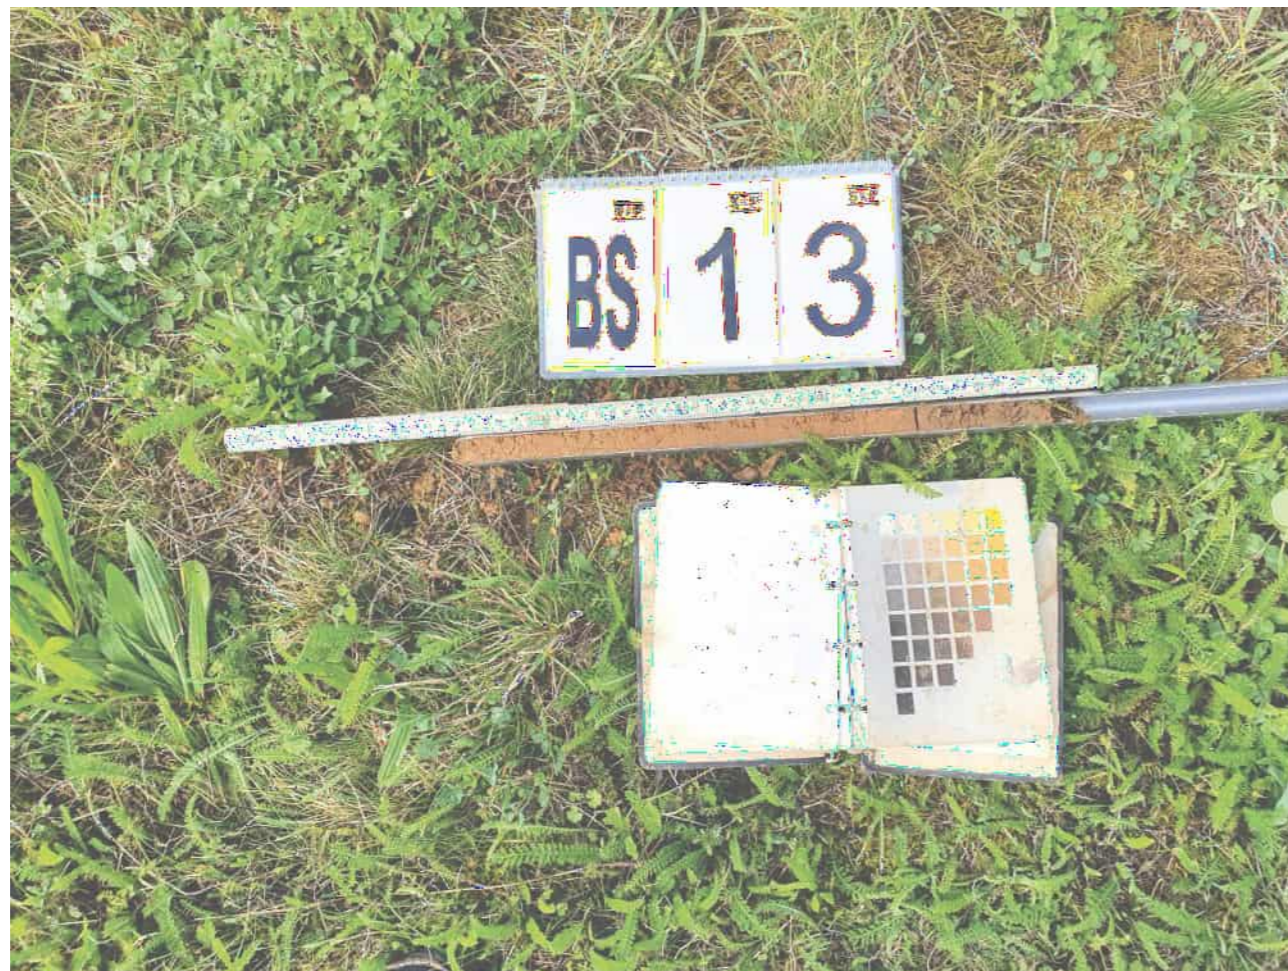
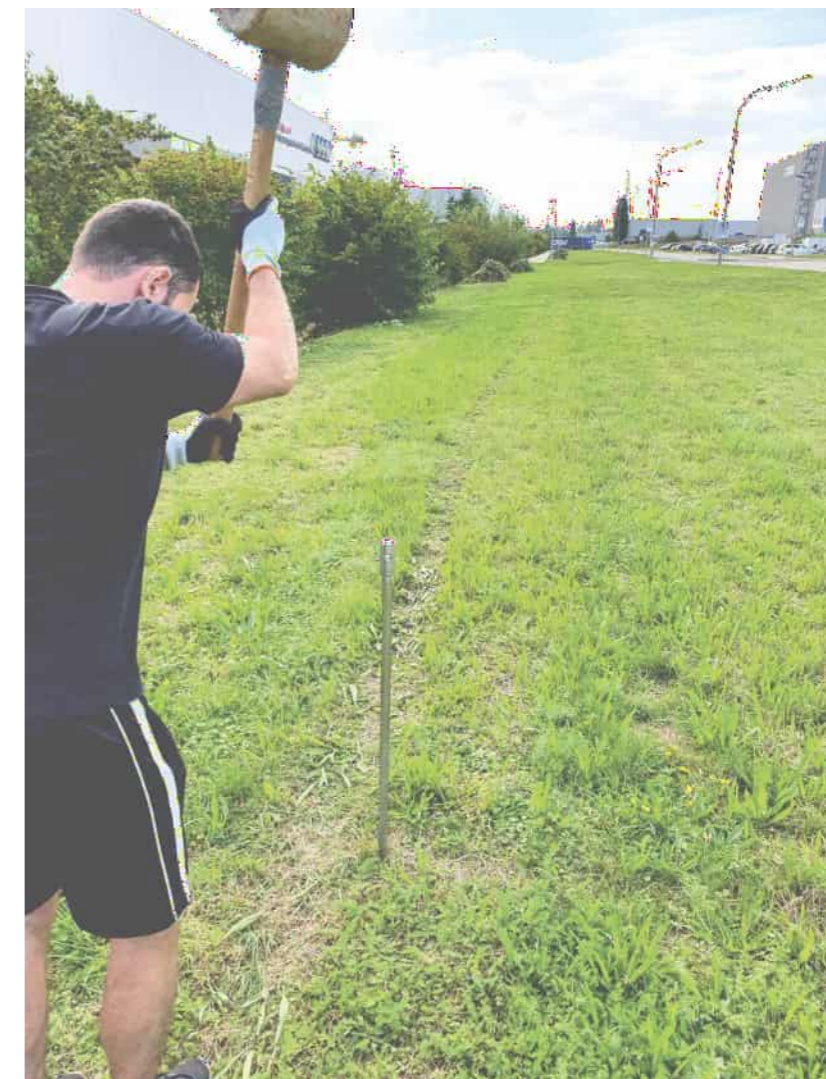
Datum 31.08.2021		Profil BS 13		Kartennummer -		Witterung trocken, bewölkt		Nutzung Wiese		Reliefposition Ebene		Gestein holozäne Abschwemmassen				
Bearbeiter Rt		RW: 3512456 HW: 5449201		m ü.NN 182		Ø N: -	Ø °C: -	Vegetation Gras		Exposition: O - W Inklination: -		Landschaft -				
Tiefe bis (in cm)	Bodenart	Kies + Steine Vol.%	Bodenfarbe Munsell	ph-Wert	Humusgehalt Gew.-%	Karbonatgehalt Gew.-%	aktuelle Feuchte	Gefüge	Besonderheit	Hohlräume	Gefügestabilität	Lagerungsdichte kg/dm³	Durchwurzelung	Lagengrenzen	Horizontbezeichnung	
13	Tu4	< 2 %	7,5 YR 5/4	-	5%	1 - 3	frisch	3	subpoly	holozäne	1-2	AS3	1,4 - 1,6	W3 - W4	gut sichtbar	Ah
46+	Ut3	< 2 %	7,5 YR 5/6	-	3%	3 - 5	trocken	4	subpoly	Abschwemmassen	2	AS3	1,4 - 1,6	W2	-	M
Bodenform: Tiefes kalkreiches Kolluvium aus holozänen Abschwemmassen						Grundwasser: nicht angetroffen			Bemerkung: -

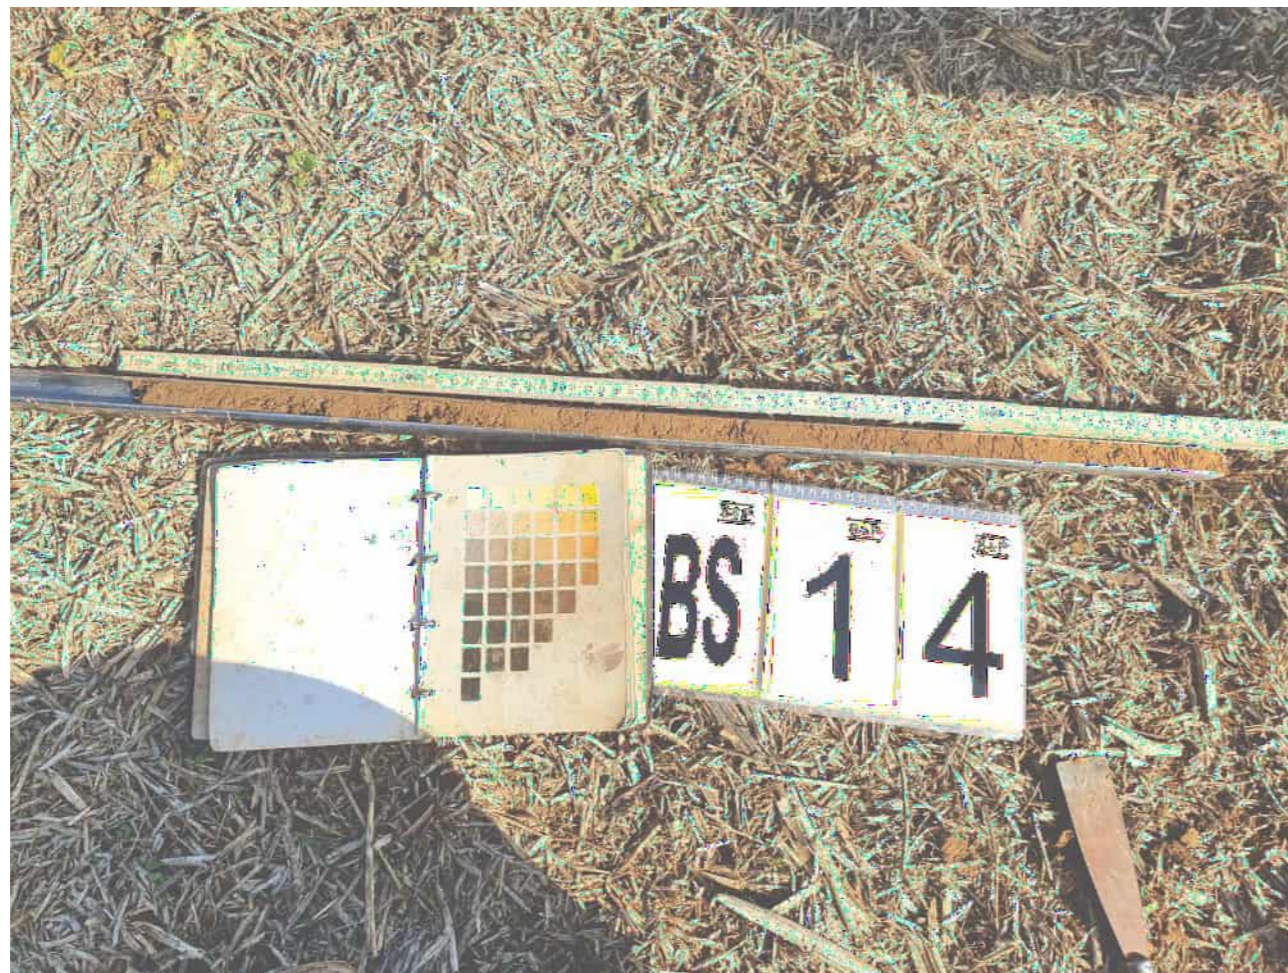
Datum 31.08.2021		Profil BS 14		Kartennummer -		Witterung sonnig		Nutzung Landwirtschaft			Reliefposition Hang			Gestein Löss		
Bearbeiter Rt		RW: 3512793 HW: 5449179		m ü.NN 182		Ø N: -	Ø °C: -	Vegetation Ackerfläche			Exposition: S Inklination: 10 %		Landschaft -			
Tiefe bis (in cm)	Bodenart	Kies + Steine Vol. %	Bodenfarbe Munsell	ph-Wert	Humusgehalt Gew.-%	Karbonatgehalt Gew.-%	aktuelle Feuchte pF	Gefüge	Besonderheit	Hohlräume	Gefügestabilität	Lagerungsdichte kg/dm ³	Durchwurzelung	Lagengrenzen	Horizontbezeichnung	
61	Ut	< 2 %	7,5 YR 5/3	-	5%	1 - 3	frisch	3	subpoly	holozäne	1-2	AS3	1,2 - 1,4	W3 - W4	gut sichtbar	Ah
77+	Us	< 2 %	7,5 YR 5/6	-	3%	3 - 5	frisch	3	subpoly	Abschwemmassen	1	AS3	1,2 - 1,4	W2	-	Al
Bodenform: Tiefes kalkreiches Kolluvium aus holozänen Abschwemmassen						Grundwasser: nicht angetroffen			Bemerkung: -

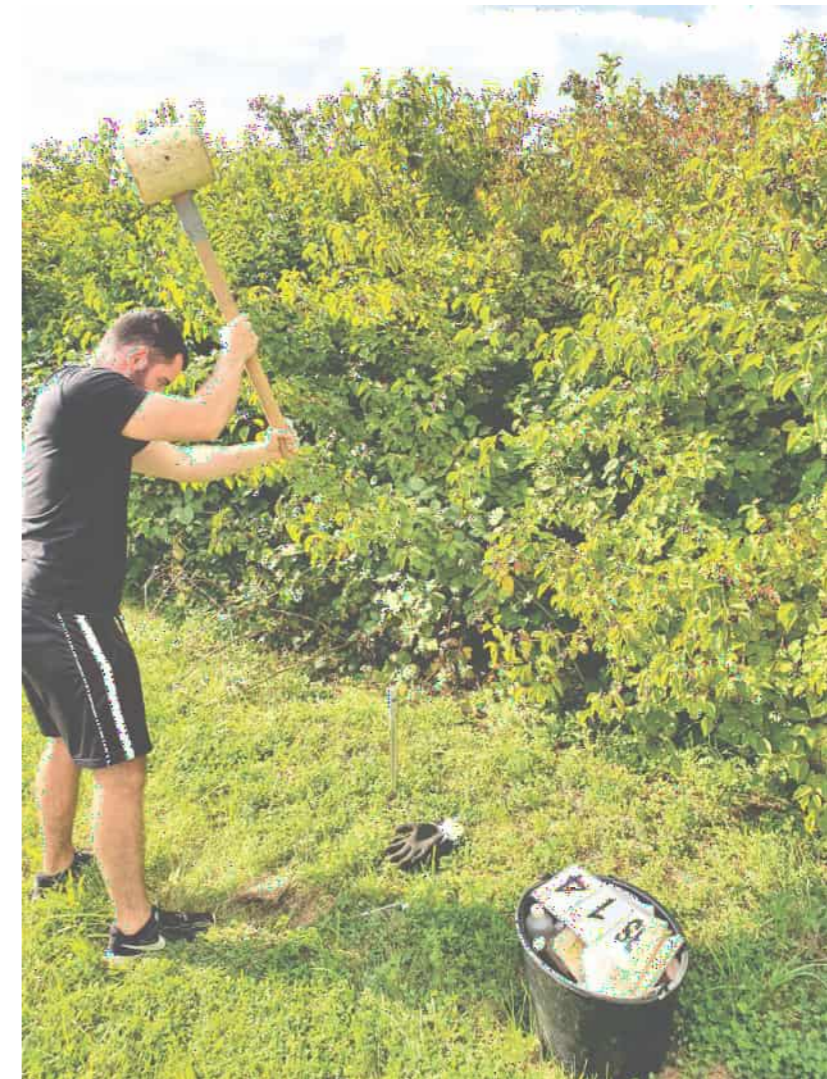
Datum 31.08.2021		Profil BS 15		Kartennummer -		Witterung sonnig		Nutzung Wiese			Reliefposition Ebene			Gestein Löss		
Bearbeiter Rt		RW: 3513037 HW: 5449137		m ü.NN 178		Ø N: -	Ø °C: -	Vegetation Gras			Exposition: O - W Inklination: -		Landschaft -			
Tiefe bis (in cm)	Bodenart	Kies + Steine Vol. %	Bodenfarbe Munsell	ph-Wert	Humusgehalt Gew.-%	Karbonatgehalt Gew.-%	aktuelle Feuchte pF	Gefüge	Besonderheit	Hohlräume	Gefügestabilität	Lagerungsdichte kg/dm³	Durchwurzelung	Lagengrenzen	Horizontbezeichnung	
20	Ut2	0	7,5 YR 5/3	-	5%	3 - 5	trocken	4	poly	-	2	AS2	1,2 - 1,4	W3 - W4	sichtbar	Ah
80+	U	0	7,5 YR 6/4	-	< 2 %	3 - 5	trocken	4	subpoly	-	1	AS2	1,2 - 1,4	W2	-	eC
Bodenform: Tiefes kalkreiches Kolluvium aus holozänen Abschwemmassen						Grundwasser: nicht angetroffen			Bemerkung: -

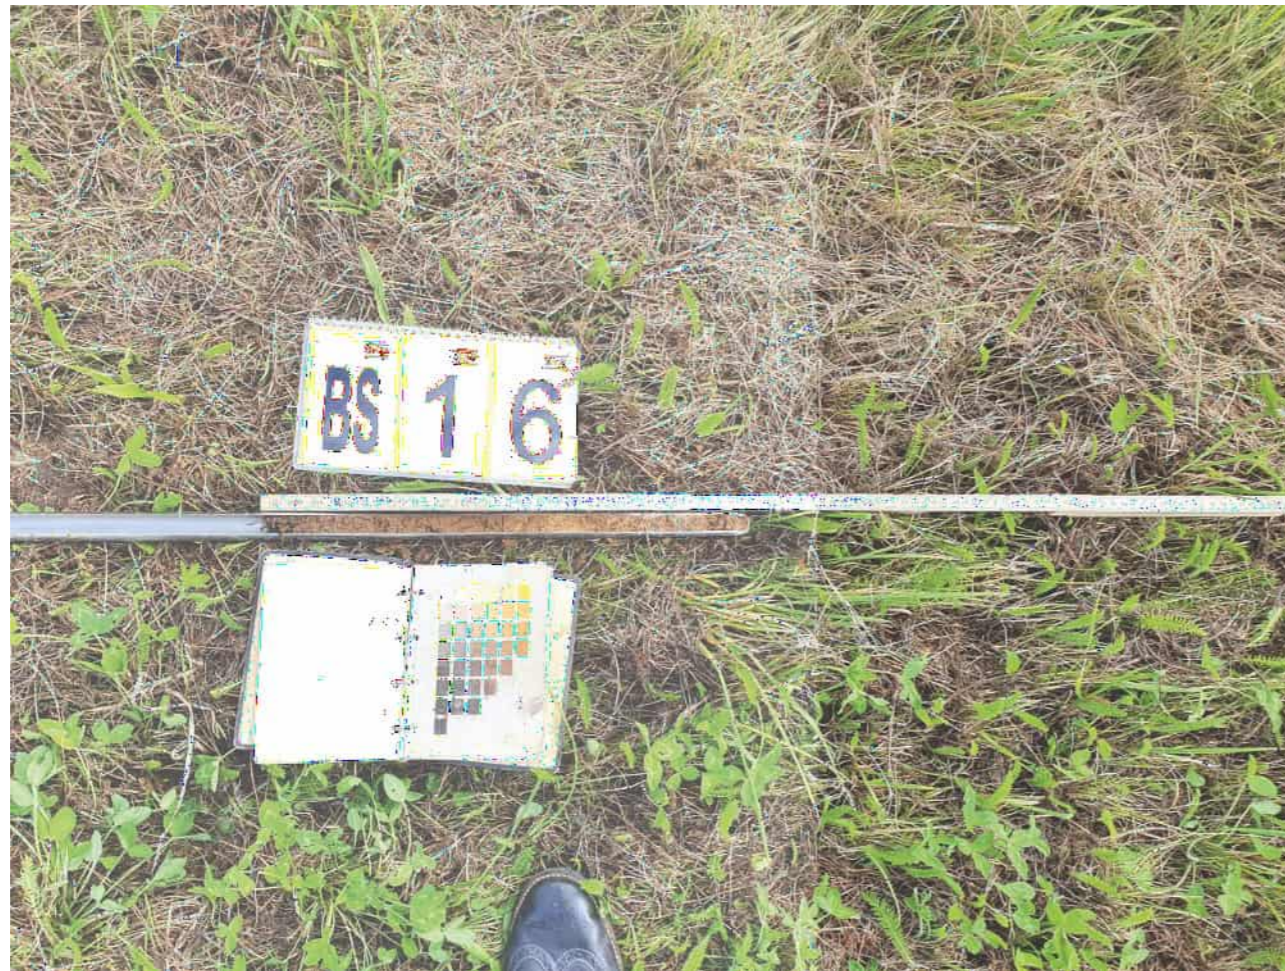
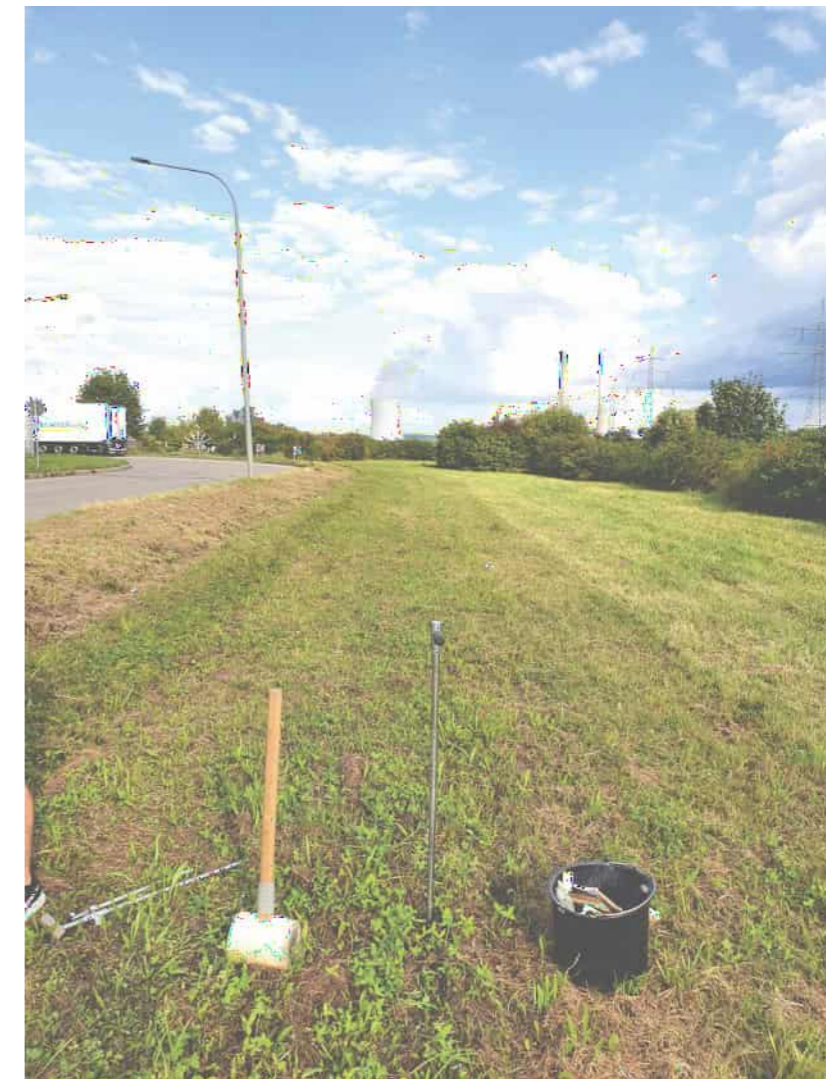
Datum 31.08.2021		Profil BS 16		Kartennummer -		Witterung sonnig		Nutzung Wiese		Reliefposition Ebene			Gestein holozäne Abschwemmassen			
Bearbeiter Rt		RW: 3513261 HW: 5449103		m ü.NN 177		Ø N: -	Ø °C: -	Vegetation Gras		Exposition: O - W Inklination: -			Landschaft -			
Tiefe bis (in cm)	Bodenart	Kies + Steine Vol. %	Bodenfarbe Munsell	ph-Wert	Humusgehalt Gew.-%	Karbonatgehalt Gew.-%	aktuelle Feuchte pF	Gefüge	Besonderheit	Hohlräume	Gefügestabilität	Lagerungsdichte kg/dm ³	Durchwurzelung	Lagengrenzen	Horizontbezeichnung	
22	Tu4	< 2 %	7,5 YR 5/3	-	3 - 4 %	0 - 1 - 3	frisch	3	subpoly	-	2	AS2	1,2 - 1,4	W3 - W4	sichtbar	Ah
50+	Ut3	> 2 %	7,5 YR 6/4	-	2%	3 - 5	trocken	4	subpoly	-	2	AS2	1,2 - 1,4	W2	-	M
Bodenform: Tiefes kalkreiches Kolluvium aus holozänen Abschwemmassen						Grundwasser: nicht angetroffen				Bemerkung: -

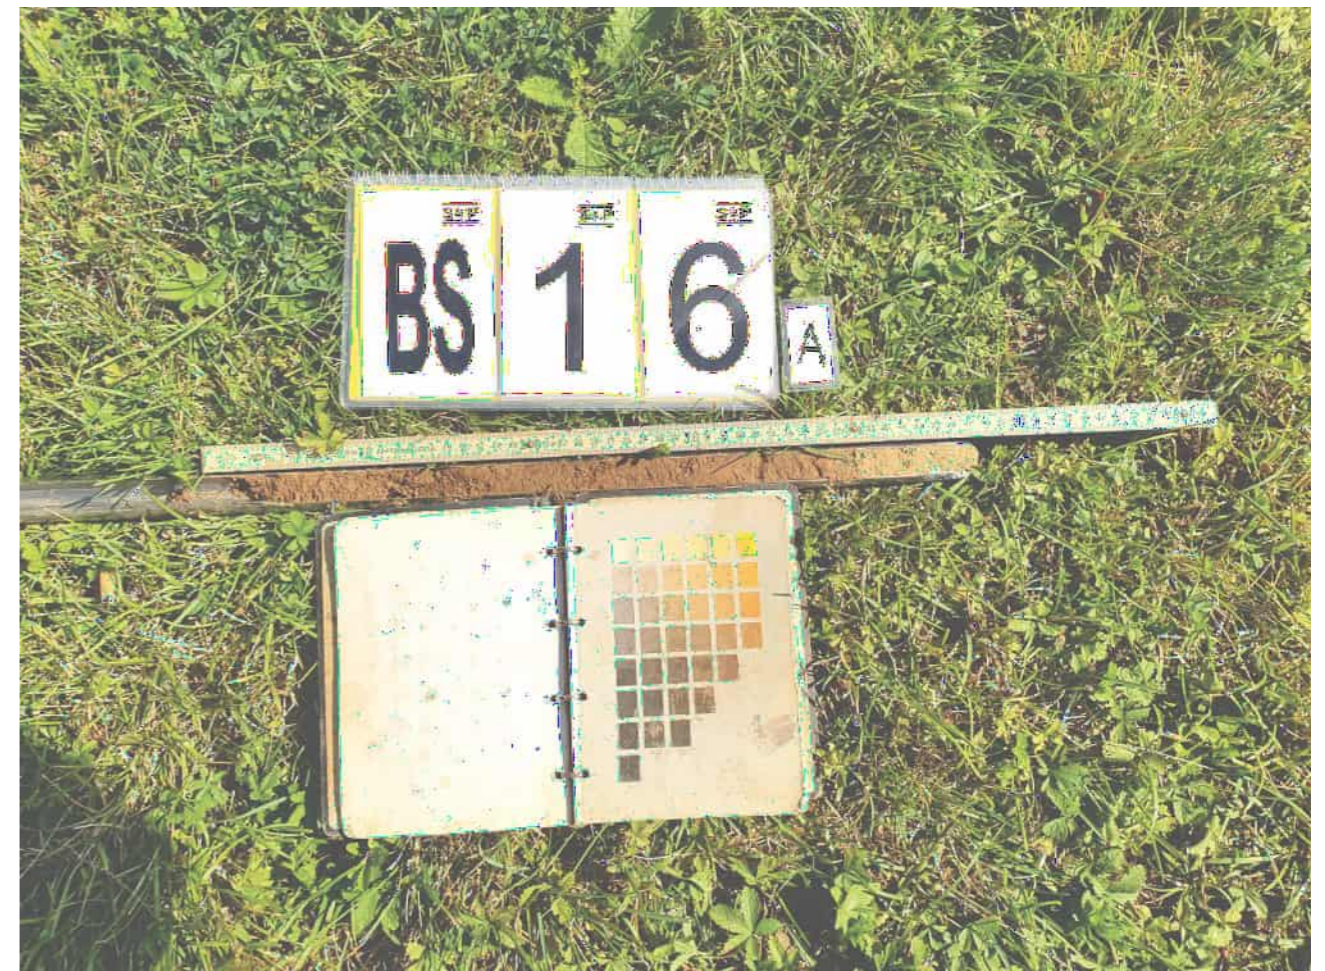
Datum 01.09.2021		Profil BS 16a		Kartennummer -		Witterung sonnig		Nutzung Wiese		Reliefposition Ebene			Gestein holozäne Abschwemmassen			
Bearbeiter Rt		RW: 3513108		m ü.NN		Ø N:	Ø °C:	Vegetation Gras		Exposition: O - W			Landschaft			
		HW: 5449105		177		-	-			Inklination: -			-			
Tiefe bis (in cm)	Bodenart	Kies + Steine Vo	Bodenfarbe Munsell	ph-Wert	Humusgehalt Gew.-%	Karbonatgehalt Gew.-%	aktuelle Feuchte	Gefüge	Besonderheit	Hohlräume	Gefügestabilität	Lagerungsdichte kg/dm³	Durchwurzelung	Lagengrenzen	Hozizontbezeichnung	
40	Tu4	2 %	7,5 YR 5/4	-	3%	3 - 5	frisch	3	subpoly	-	2	AS3	1,2 - 1,4	W3 - W4	gut sichtbar	Ah
48+	Ut3	2 %	7,5 YR 6/4	-	-	3 - 5	trocken	4	krümel	Kalkstein	2	AS3	1,2 - 1,4	W2	-	M
Bodenform: Tiefes kalkreiches Kolluvium aus holozänen Abschwemmassen							Grundwasser: nicht angetroffen			Bemerkung: -

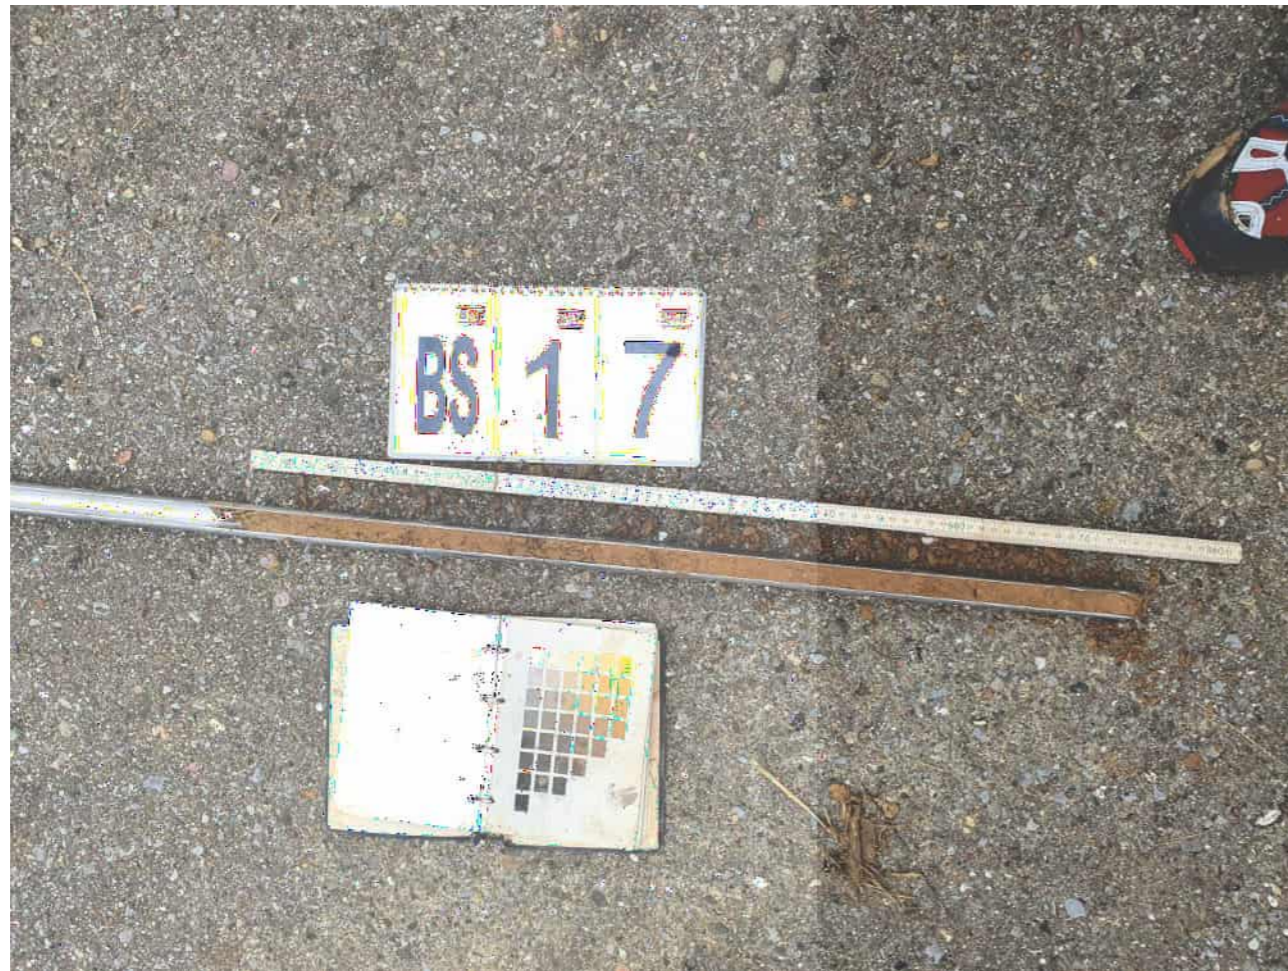
Datum 01.09.2021		Profil BS 17		Kartennummer -		Witterung sonnig		Nutzung Landwirtschaft			Reliefposition Hang		Gestein Löss			
Bearbeiter Rt		RW: 3513391		m ü.NN		Ø N:	Ø °C:	Vegetation			Exposition: S		Landschaft			
		HW: 5449123		172		-	-	Ackerfläche			Inklination: 2-5 %		-			
Tiefe bis (in cm)	Bodenart	Kies + Steine Vo	Bodenfarbe Munsell	ph-Wert	Humusgehalt Gew.-%	Karbonatgehalt Gew.-%	aktuelle Feuchte	Gefüge	Besonderheit	Hohlräume	Gefügestabilität	Lagerungsdichte kg/dm ³	Durchwurzelung	Lagen-grenzen	Hozizont-bezeichnung	
30	Ut4	≈ %	7,5 YR 5/3	-	5%	3 - 5	feucht	2	subpoly	Kalksteine	2	AS3	1,2 - 1,4	W3 - W4	sichtbar	Ah
80+	Ut3	≈ %	7,5 YR 5/6	-	2-3 %	3 - 5	frisch	3	subpoly	Kalksteine	1	AS3	1,2 - 1,4	W2	-	eC
Bodenform: Pararendzina und Parabraunerde-Pararendzina aus Löss							Grundwasser: nicht angetroffen			Bemerkung: -

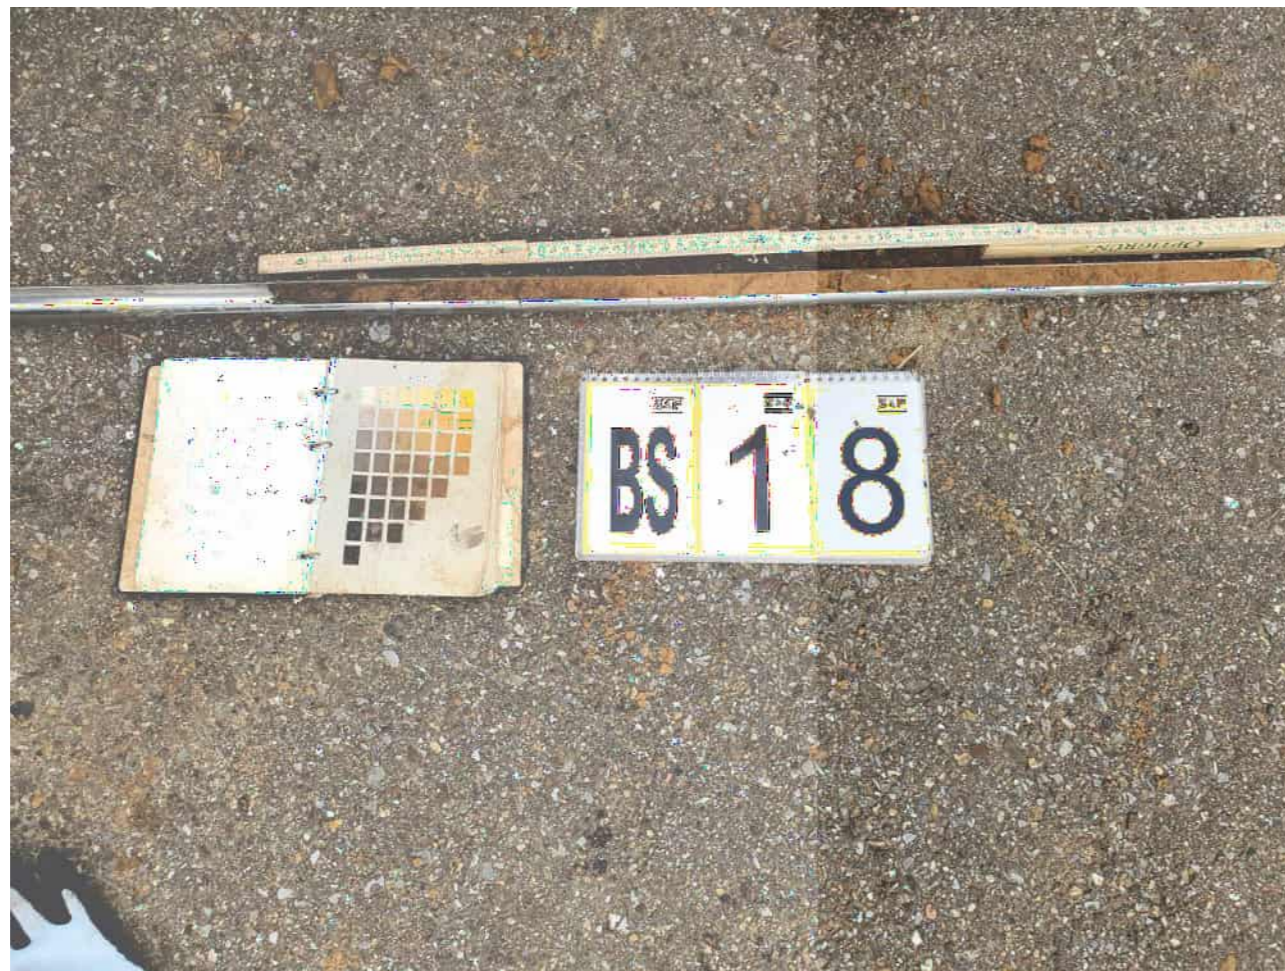
Datum 01.09.2021		Profil BS 18		Kartennummer -		Witterung Nebel		Nutzung Landwirtschaft			Reliefposition Hang		Gestein Holozäne Abschwemmassen			
Bearbeiter Rt		RW: 3513514 HW: 5449125		m ü.NN 173		Ø N: -	Ø °C: -	Vegetation Ackerfläche			Exposition: S Inklination: 2-5 %		Landschaft -			
Tiefe bis (in cm)	Bodenart	Kies + Steine Vol. %	Bodenfarbe Munsell	ph-Wert	Humusgehalt Gew.-%	Karbonatgehalt Gew.-%	aktuelle Feuchte pF	Gefüge	Besonderheit	Hohlräume	Gefügestabilität	Lagerungsdichte kg/dm³	Durchwurzelung	Lagengrenzen	Hozizontbezeichnung	
62	Tu4	< 1%	7,5 YR 5/4	-	4 - 5 %	3 - 5	feucht	2	subpoly	Kalksteine	2	AS3	1,4 - 1,6	W3 - W4	unscharf	Ah
76+	Tu3	0	7,5 YR 5/6	-	4%	3 - 5	frisch	3	subpoly	Kalksteine	1	AS3	1,4 - 1,6	W2	-	M
Bodenform: Tiefes kalkreiches Kolluvium aus holozänen Abschwemmassen						Grundwasser: nicht angetroffen			Bemerkung: -

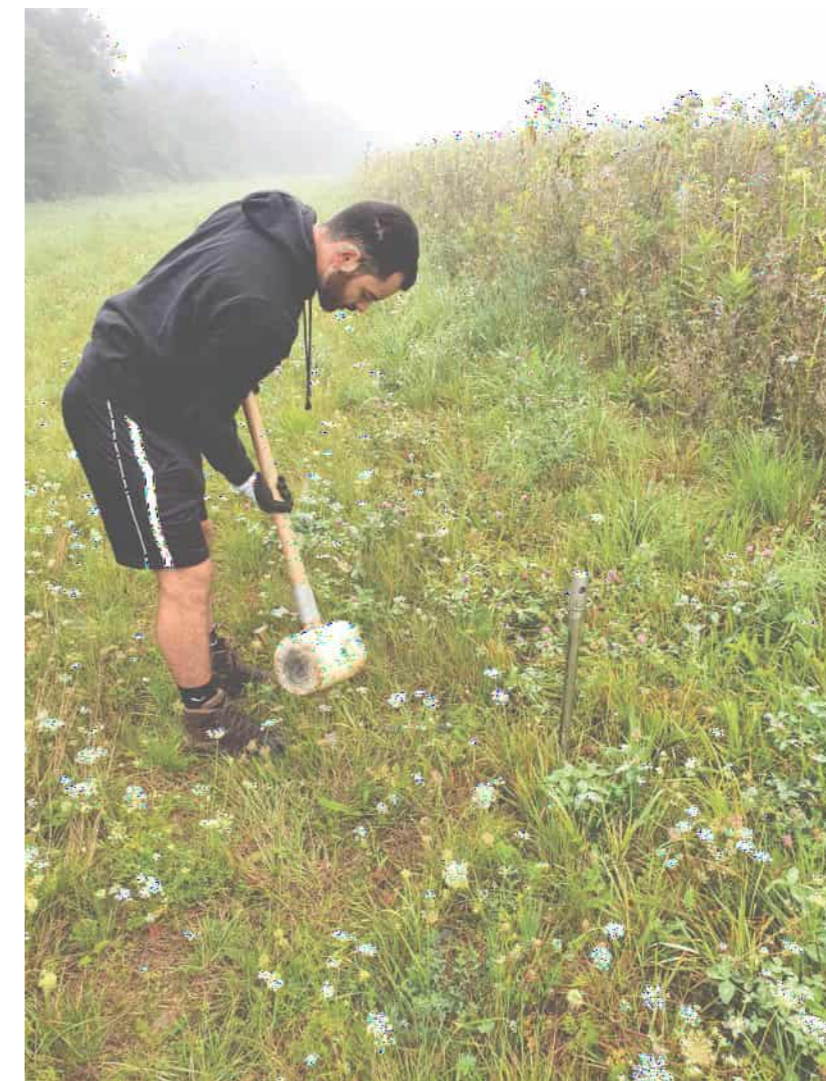
Datum 01.09.2021		Profil BS 19		Kartennummer -		Witterung Nebel		Nutzung Wiese			Reliefposition Hang			Gestein Löss	
Bearbeiter Rt		RW: 3513577		m ü.NN		Ø N:	Ø °C:	Vegetation			Exposition: W			Landschaft	
		HW: 5449131		172		-	-	Gras			Inklination: 5 - 10 %			-	
Tiefe bis (in cm)	Bodenart	Kies + Steine Vol.%	Bodenfarbe Munsell	ph-Wert	Humusgehalt Gew.-%	Karbonatgehalt Gew.-%	aktuelle Feuchte pF	Gefüge	Besonderheit	Hohlräume	Gefügestabilität	Lagerungsdichte kg/dm ³	Durchwurzelung	Lagengrenzen	Horizontbezeichnung
26	Tu4	< 2%	7,5 YR 5/3	-	3- 5%	3 - 5	frisch	3 subpoly	Kalkstein	2	AS3	1,2 - 1,4	W3 - W4	gut sichtbar	Ah
80+	Ut3	< 2%	7,5 YR6/3-6/2	-	2%	3 - 5	frisch	3 subpoly	-	1	AS3	1,2 - 1,4	W2	-	C
Bodenform: Pararendzina und Parabraunerde-Pararendzina aus Löss							Grundwasser: nicht angetroffen			Bemerkung: -

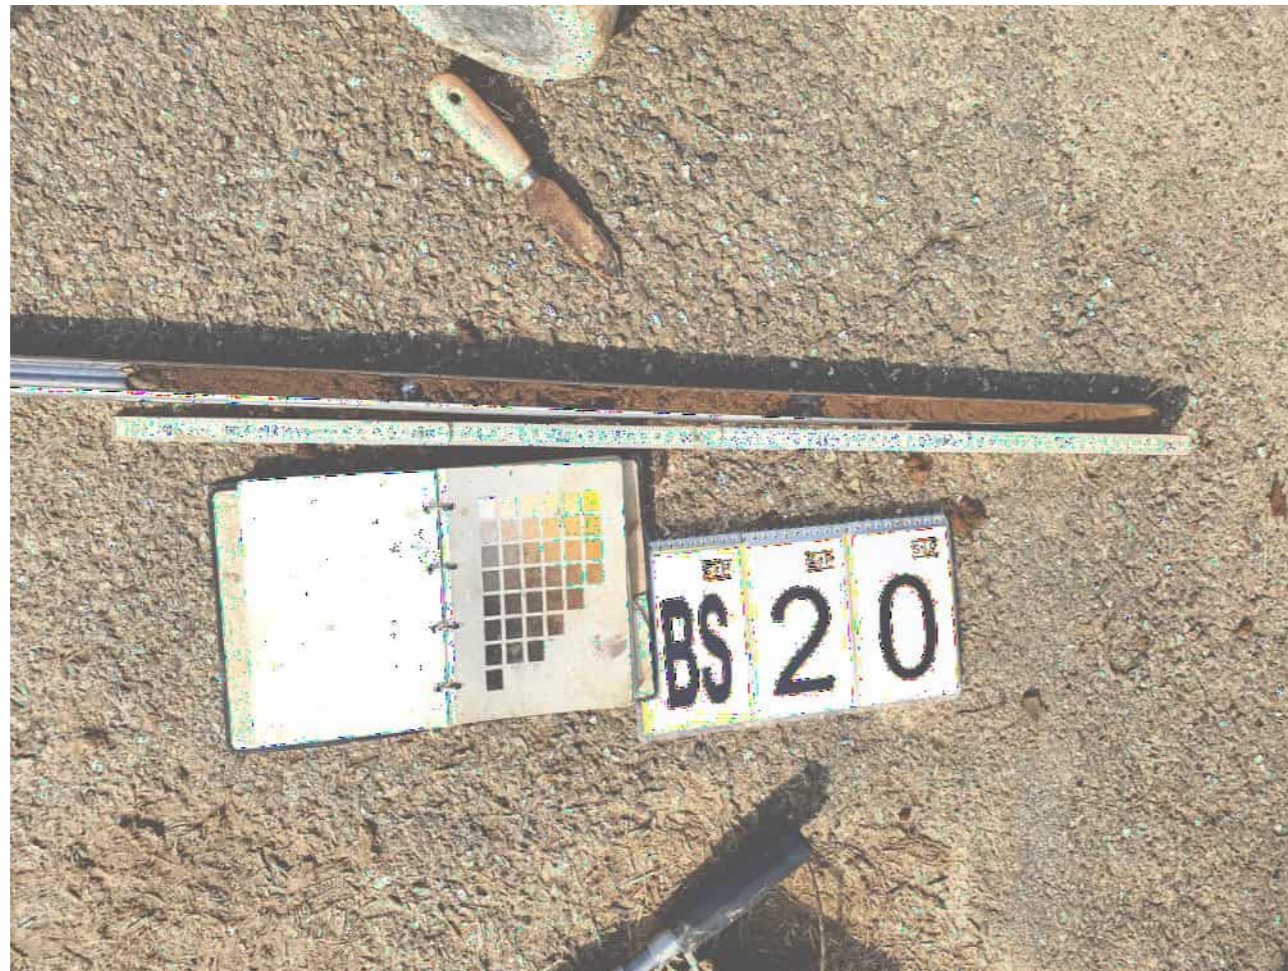
Datum 01.09.2021		Profil BS 20		Kartennummer -		Witterung sonnig		Nutzung Wiese			Reliefposition Kuppe			Gestein Löss		
Bearbeiter Rt		RW: 3513794 HW: 5449131		m ü.NN 184		Ø N: -	Ø °C: -	Vegetation Gras			Exposition: O Inklination: -		Landschaft -			
Tiefe bis (in cm)	Bodenart	Kies + Steine Vol.%	Bodenfarbe Munsell	ph-Wert	Humusgehalt Gew.-%	Karbonatgehalt Gew.-%	aktuelle Feuchte pF	Gefüge	Besonderheit	Hohlräume	Gefügestabilität	Lagerungsdichte kg/dm ³	Durchwurzelung	Lagengrenzen	Horizontbezeichnung	
40	Tu2	< 2%	7,5 YR 5/3	-	5%	0	frisch	3	subpoly	-	2	AS3	1,2 - 1,4	W3 - W4	sichtbar	Ah
80+	Tu4/Ut2	0	7,5 YR 5/4-6	-	4%	0	frisch	3	subpoly	-	1	AS3	1,2 - 1,4	W2	-	Al
Bodenform: Parabraunerde aus Löss						Grundwasser: nicht angetroffen				Bemerkung: -
