Straße: Nordumfahrung Frankenbach / Neckargartach und L1100 Neckartalstraße

L 1100 2-bahniger Ausbau
HN-Neckargartach – AS HN-Untereisesheim

**- Feststellungsentwurf -
Deckblätter**

Bodenschutzkonzept

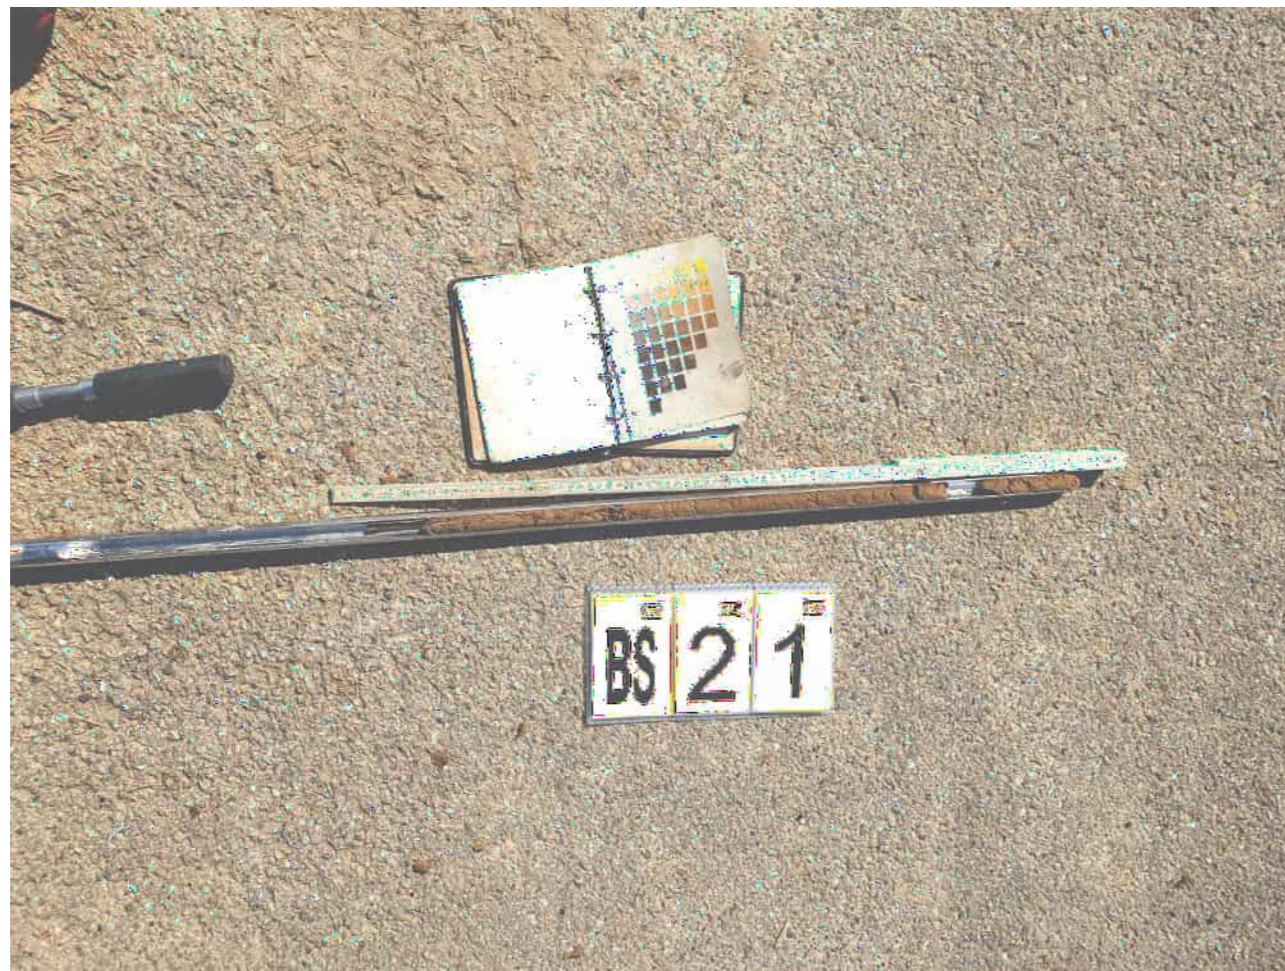
Datum 01.09.2021		Profil BS 21		Kartennummer -		Witterung sonnig		Nutzung Landwirtschaft			Reliefposition Hang		Gestein Löss			
Bearbeiter Rt		RW: 3513959 HW: 5449074		m ü.NN 184		Ø N: -	Ø °C: -	Vegetation Ackerfläche			Exposition: O Inklination: 2%		Landschaft -			
Tiefe bis (in cm)	Bodenart	Kies + Steine Vol.%	Bodenfarbe Munsell	ph-Wert	Humusgehalt Gew.-%	Karbonatgehalt Gew.-%	aktuelle Feuchte pF	Gefüge	Besonderheit	Hohlräume	Gefügestabilität	Lagerungsdichte kg/dm ³	Durchwurzelung	Lagengrenzen	Horizontbezeichnung	
40	Tu2	< 2%	7,5 YR 5/4	-	3%	1 - 3	frisch	3	subpoly	umgelagert	2	AS3	1,2 - 1,4	W3 - W4	unscharf	Ah
80+	Tu4/Ut2	< 2%	7,5 YR 4/4	-	4%	0	frisch	3	subpoly	durch pflügen	1	AS3	1,2 - 1,4	W2	unscharf	Al
Bodenform: Parabraunerde aus Löss						Grundwasser: nicht angetroffen			Bemerkung:

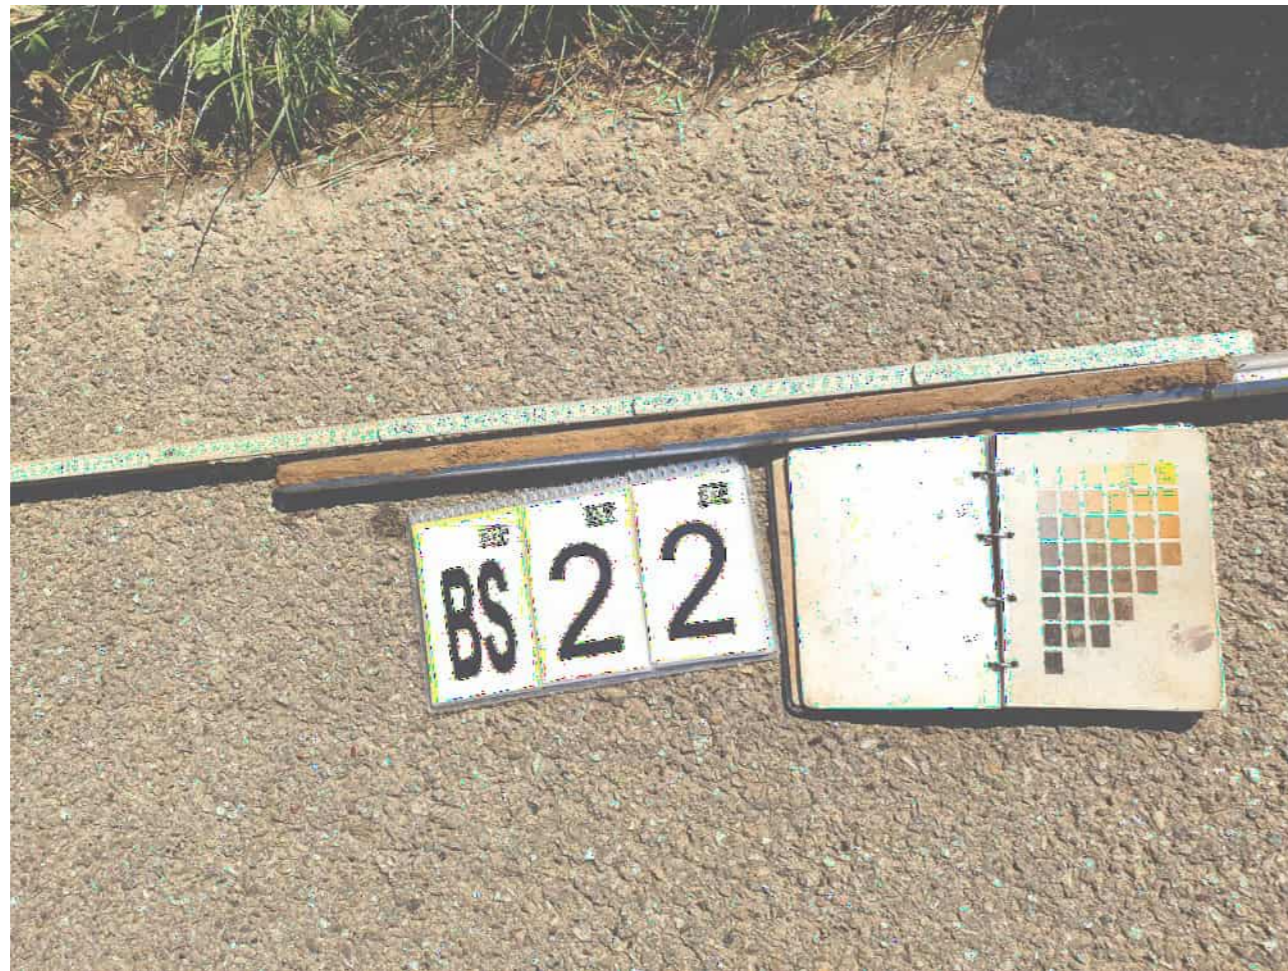
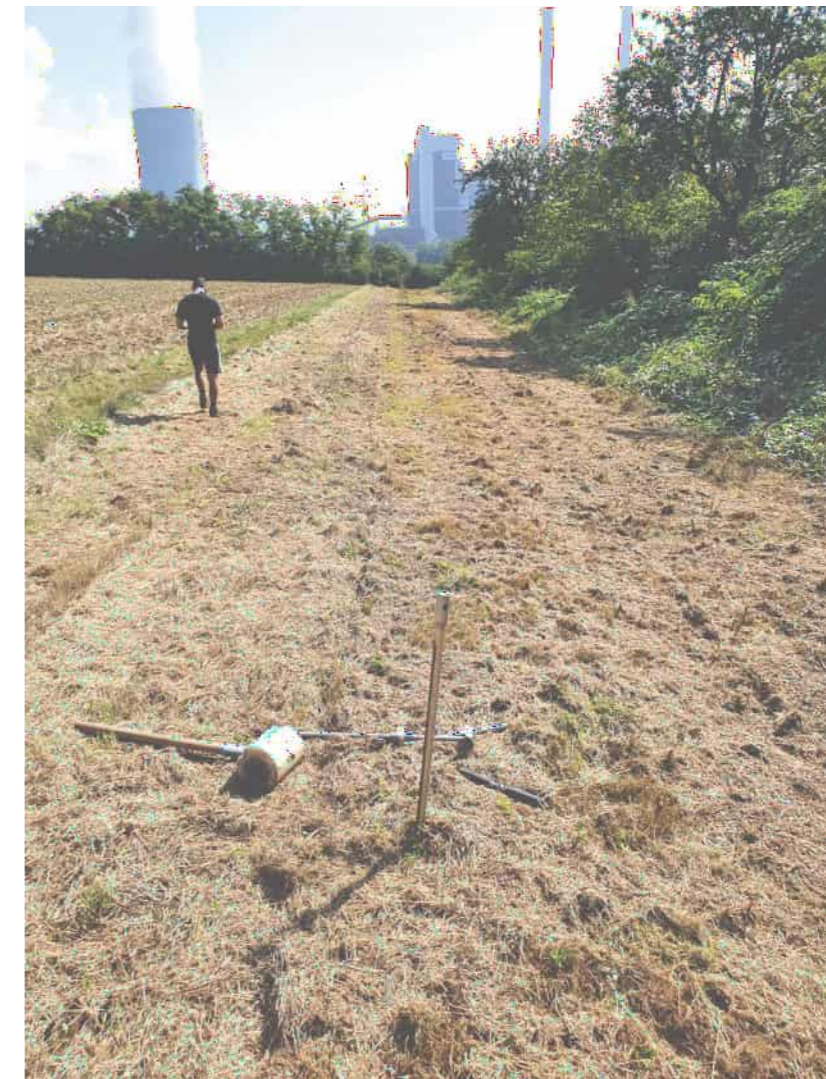
Datum 01.09.2021		Profil BS 22		Kartennummer -		Witterung sonnig		Nutzung Landwirtschaft			Reliefposition Hang		Gestein Löss			
Bearbeiter Rt		RW: 3514180 HW: 5449039		m ü.NN 181		Ø N: -	Ø °C: -	Vegetation Ackerfläche			Exposition: O Inklination: 2 %		Landschaft -			
Tiefe bis (in cm)	Bodenart	Kies + Steine Vol. %	Bodenfarbe Munsell	ph-Wert	Humusgehalt Gew.-%	Karbonatgehalt Gew.-%	aktuelle Feuchte pF	Gefüge	Besonderheit	Hohlräume	Gefügestabilität	Lagerungsdichte kg/dm ³	Durchwurzelung	Lagen-grenzen	Hozizont-bezeichnung	
31	Tu3	0	7,5 YR 5/4	-	5%	3 - 5	frisch	3	subpoly	-	2	As2	1,4-1,6	W3 - W4	scharf	Ah
59	Ut3	0	7,5 YR 6/4	-	3 -4%	3 - 5	trocken	2	subpoly	-	1	AS2	1,2 - 1,4	W2	scharf	Al
81+	Tl	0	7,5 YR 6/4	-	-	0	frisch	3	subpoly	-	1	AS2	1,2 - 1,4	-	-	Bt
Bodenform: Parabraunerde aus Löss						Grundwasser: nicht angetroffen			Bemerkung: -

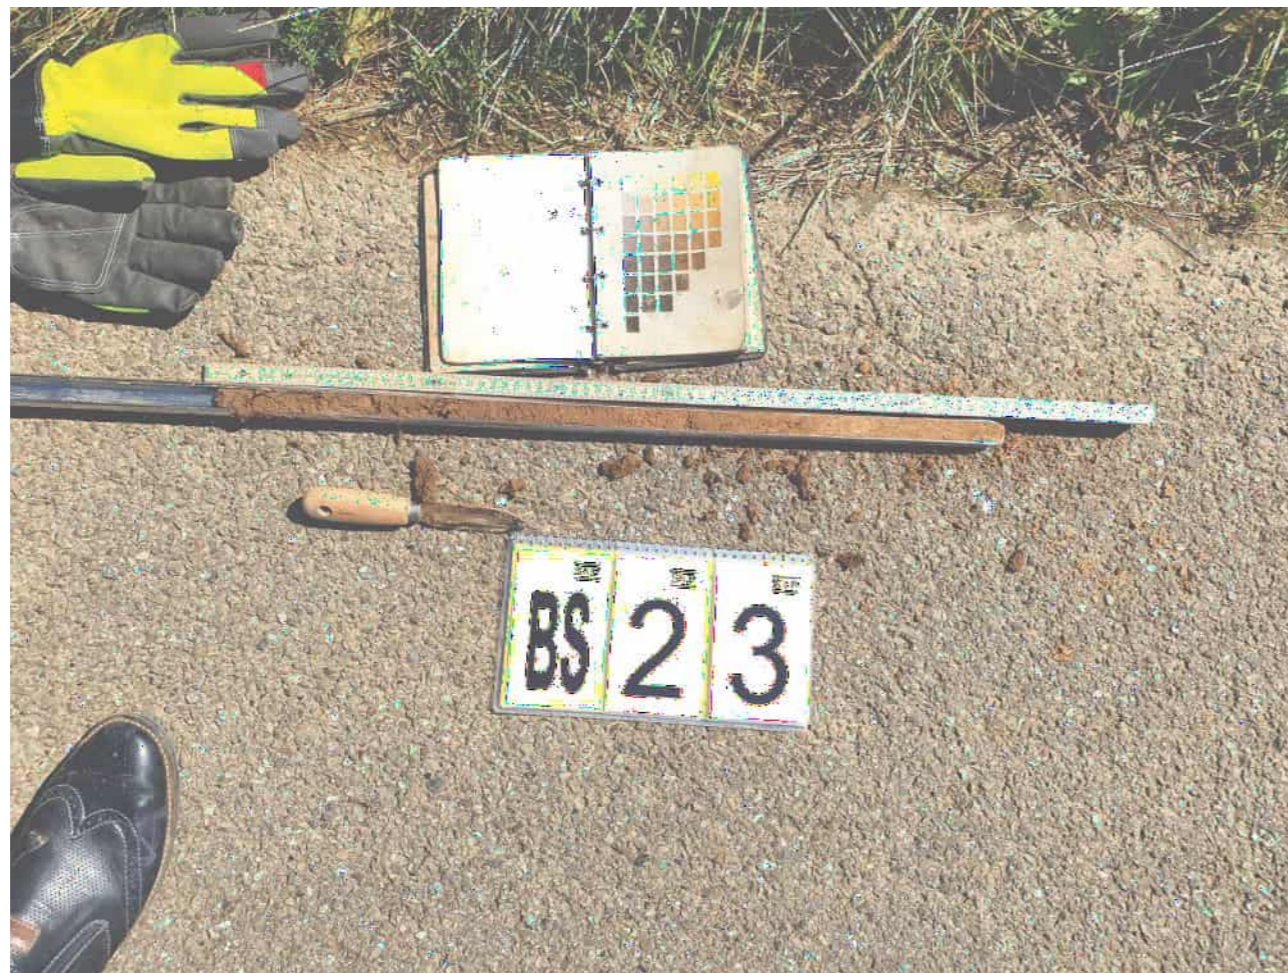
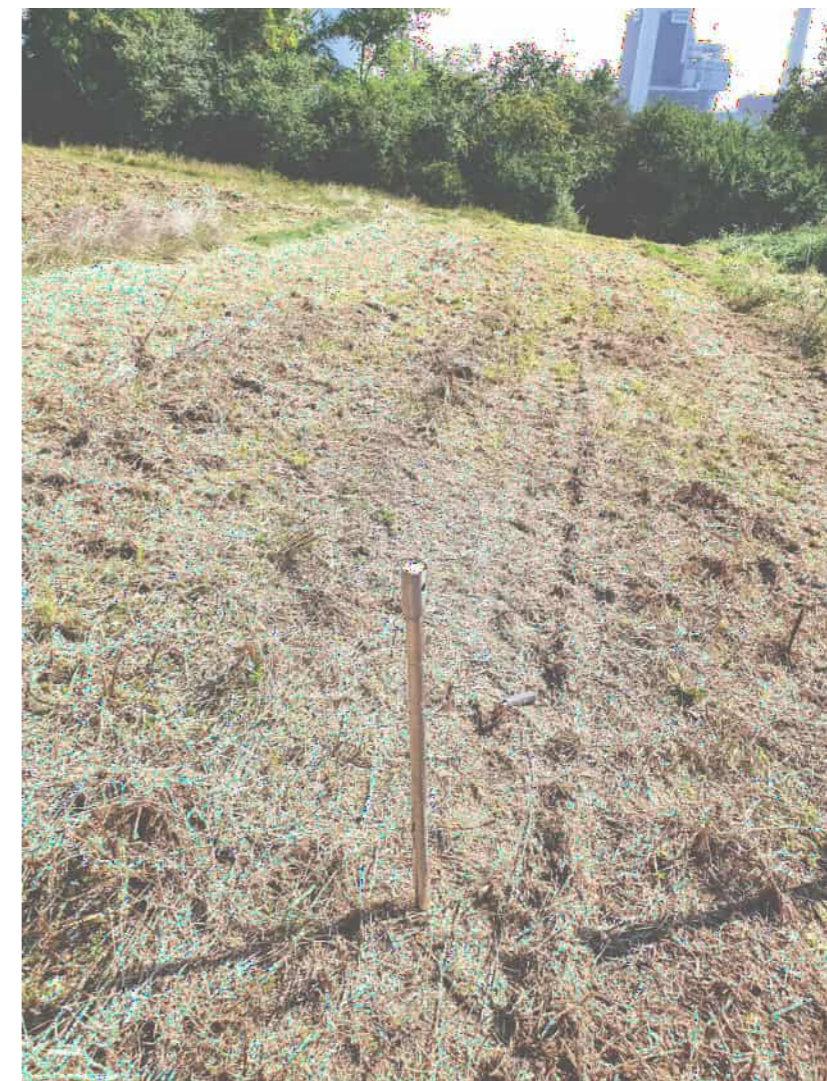
Datum 01.09.2021		Profil BS 23		Kartennummer -		Witterung sonnig		Nutzung Wiese			Reliefposition Hang		Gestein Löss			
Bearbeiter Rt		RW: 3514306 HW: 5449023		m ü.NN 172		Ø N: -	Ø °C: -	Vegetation Gras			Exposition: O Inklination: 5 %		Landschaft -			
Tiefe bis (in cm)	Bodenart	Kies + Steine Vol.%	Bodenfarbe Munsell	ph-Wert	Humusgehalt Gew.-%	Karbonatgehalt Gew.-%	aktuelle Feuchte pF	Gefüge	Besonderheit	Hohlräume	Gefügestabilität	Lagerungsdichte kg/dm ³	Durchwurzelung	Lagengrenzen	Hozizontbezeichnung	
36	Tu4/Ut2	0	7,5 YR 5/3	-	3%	3 - 5	frisch	3	subpoly	Kalkstein	2	AS3	1,4 - 1,6	W3 - W4	gut sichtbar	Ah
68+	Ut - Us	0	7,5 YR 5/4-6	-	2%	3 - 5	frisch	4	krümel	sehr kalkreich	1	AS3	1,2 - 1,4	W2	gut sichtbar	Al
Bodenform: Parabraunerde aus Löss																
Grundwasser: nicht angetroffen																
Bemerkung: -

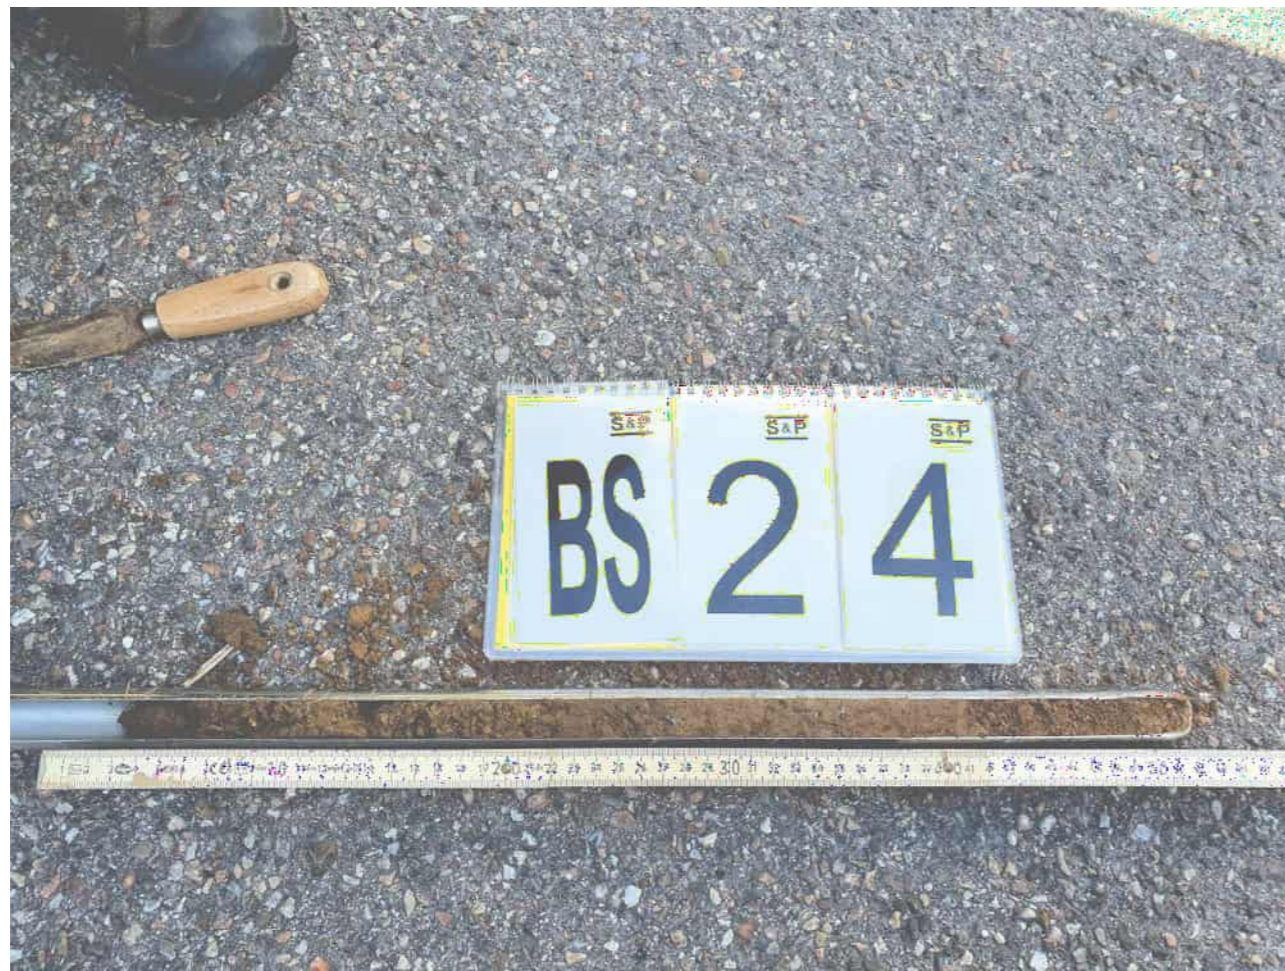
Datum 01.09.2021		Profil BS 24		Kartennummer -		Witterung sonnig		Nutzung Wiese		Reliefposition Hang		Gestein holozäne Abschwemmassen				
Bearbeiter Rt		RW: 3514658 HW: 5449057		m ü.NN 168		Ø N: -	Ø °C: -	Vegetation Gras		Exposition: O Inklination: 5 %		Landschaft -				
Tiefe bis (in cm)	Bodenart	Kies + Steine Vol. %	Bodenfarbe Munsell	ph-Wert	Humusgehalt Gew.-%	Karbonatgehalt Gew.-%	aktuelle Feuchte pF	Gefüge	Besonderheit	Hohlräume	Gefügestabilität	Lagerungsdichte kg/dm ³	Durchwurzelung	Lagengrenzen	Hozizontbezeichnung	
40	Tu4/Ut2	< 2%	7,5 YR 5/3	-	3%	3 - 5	frisch	3	subpoly	-	2	AS3	1,2 - 1,4	W3 - W4	gut sichtbar	Ah
48+	Ut - Us	0	7,5 YR 5/4-6	-	2%	3 - 5	trocken	4	krümel	Kalkstein	2	AS3	1,2 - 1,4	W2	gut sichtbar	M
Bodenform: Tiefes kalkreiches Kolluvium aus holozänen Abschwemmassen						Grundwasser: nicht angetroffen				Bemerkung: -

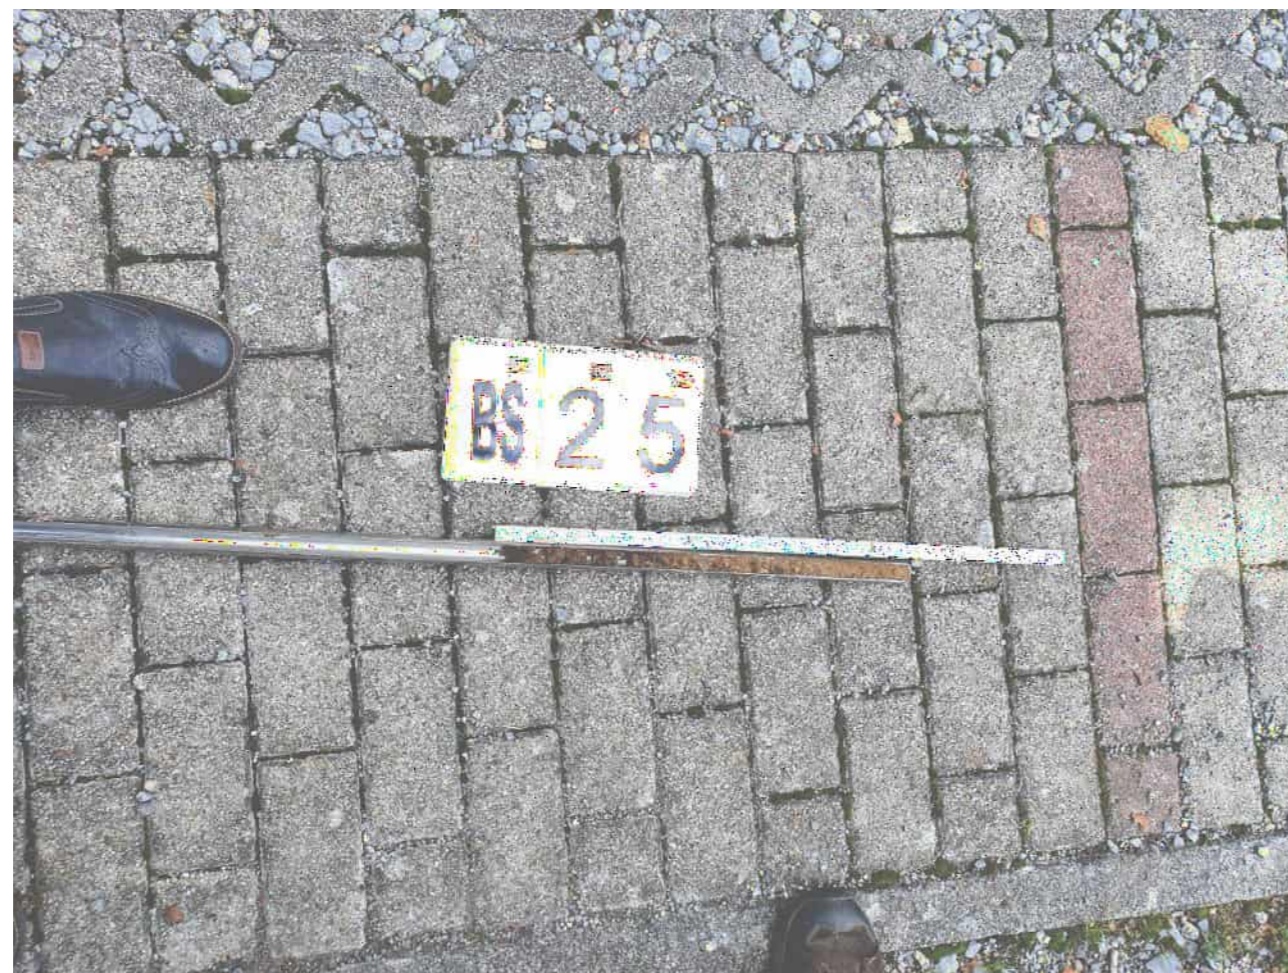
Datum 01.09.2021		Profil BS 25		Kartennummer -		Witterung sonnig		Nutzung Parkplatz			Reliefposition Ebene		Gestein -			
Bearbeiter Rt		RW: 3514433 HW: 5449013		m ü.NN 152		Ø N: -	Ø °C: -	Vegetation Gras			Exposition: O - W Inklination: -		Landschaft -			
Tiefe bis (in cm)	Bodenart	Kies + Steine Vol. %	Bodenfarbe Munsell	ph-Wert	Humusgehalt Gew.-%	Karbonatgehalt Gew.-%	aktuelle Feuchte pF	Gefüge	Besonderheit	Hohlräume	Gefügestabilität	Lagerungsdichte kg/dm³	Durchwurzelung	Lagengrenzen	Horizontbezeichnung	
18	Gemisch	> 5 %	7,5 YR 4/1	-	-	-	frisch	3	Mischung	-	2	AS3	1,4 - 1,6	-	gut sichtbar	Ah
18+	Gemisch	> 5 %	7,5 YR 5/3-6/4	-	-	-	trocken	4	Mischung	-	-	-	1,4 - 1,6	-	gut sichtbar	-
Bodenform: Auffüllung						Grundwasser: nicht angetroffen				Bemerkung: Anthropogene Auffüllung

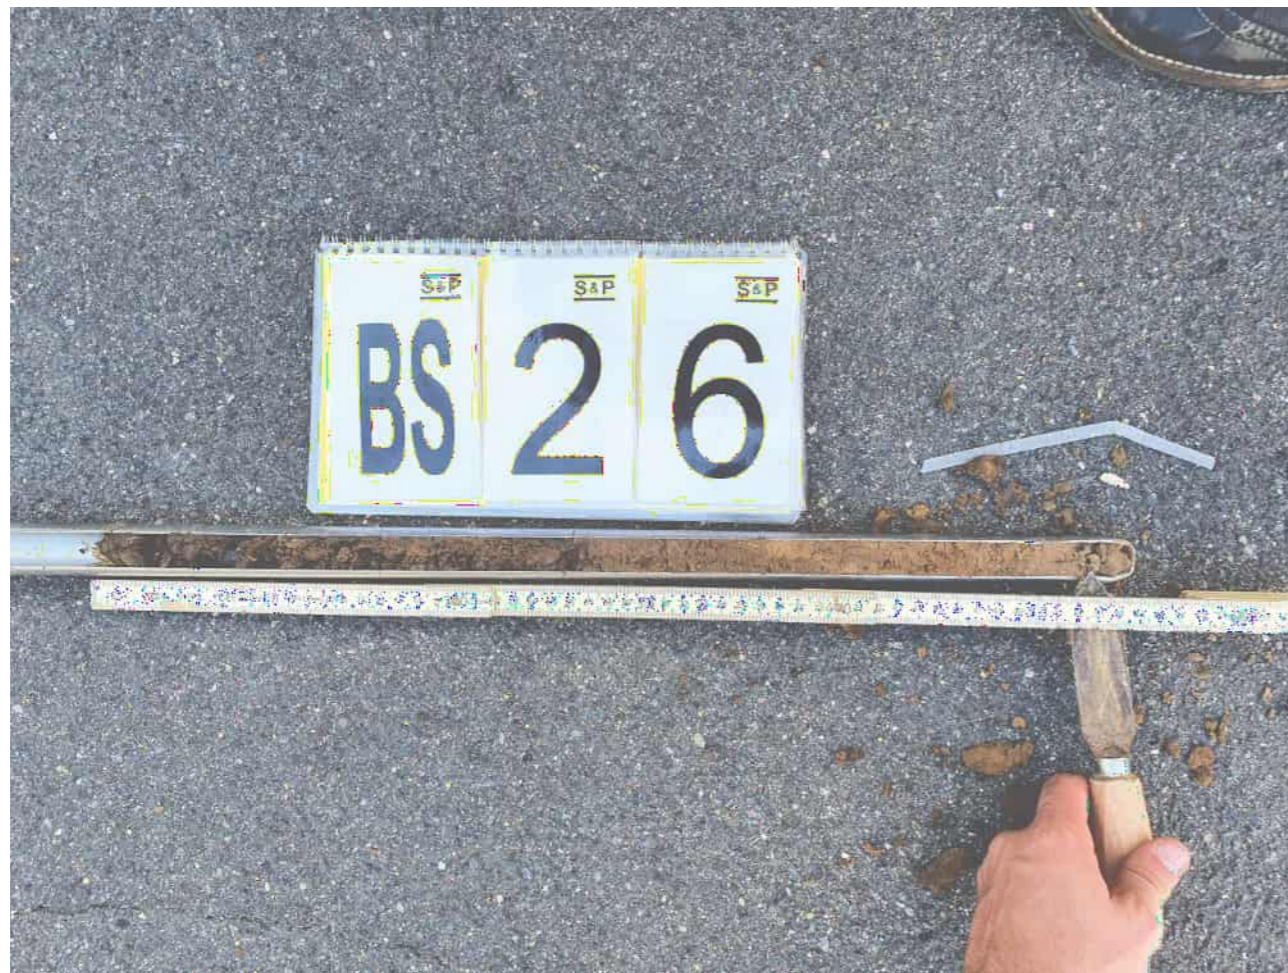
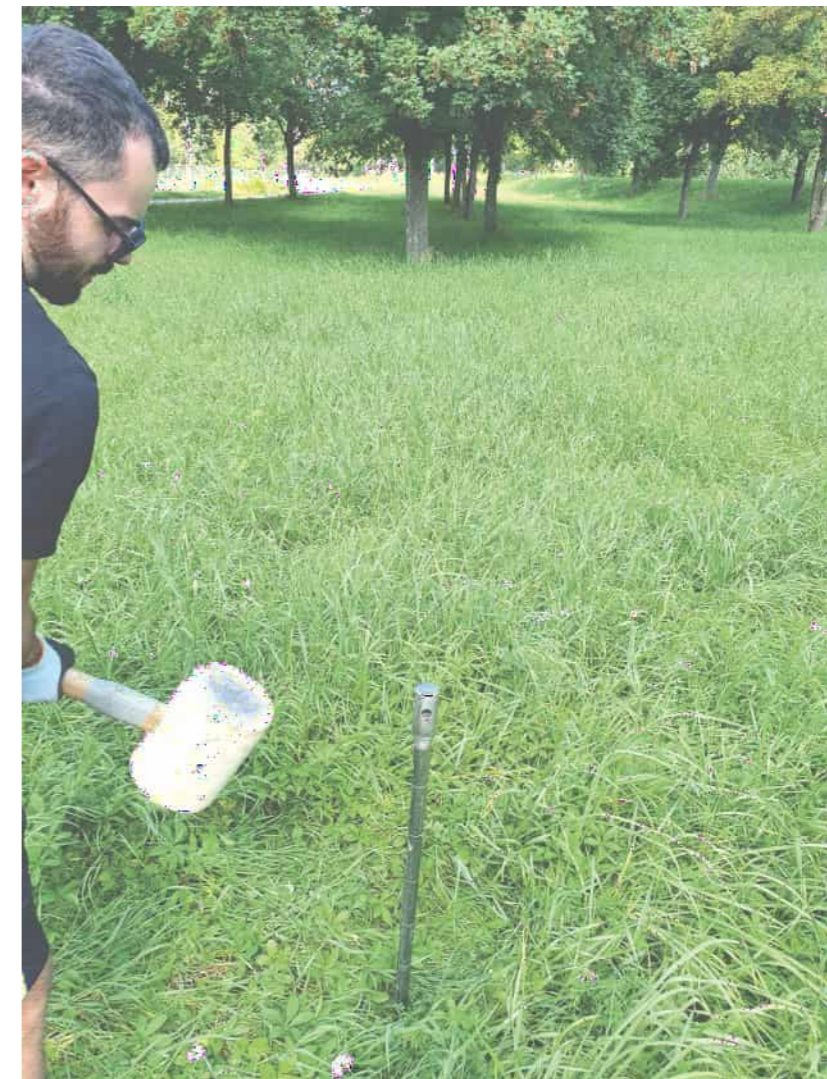
Datum 01.09.2021		Profil BS 26		Kartennummer -		Witterung sonnig		Nutzung Grünstreifen			Reliefposition Ebene		Gestein -			
Bearbeiter Rt		RW: 3514789 HW: 5449057		m ü.NN 151		Ø N: -	Ø °C: -	Vegetation Gras			Exposition: N-S Inklination: -		Landschaft -			
Tiefe bis (in cm)	Bodenart	Kies + Steine Vol.%	Bodenfarbe Munsell	ph-Wert	Humusgehalt Gew.-%	Karbonatgehalt Gew.-%	aktuelle Feuchte pF	Gefüge	Besonderheit	Hohlräume	Gefügestabilität	Lagerungsdichte kg/dm ³	Durchwurzelung	Lagengrenzen	Hozizontbezeichnung	
26	Gemisch	2%	7,5 YR 4/1	-	-	-	frisch	3	Mischung	-	2	AS3	1,4 - 1,6	-	gut sichtbar	Ah
26+	Gemisch	2%	7,5 YR 5/3-6/4	-	-	-	trocken	4	Mischung	-	-	-	1,2 - 1,4	-	gut sichtbar	-
Bodenform: Auffüllung						Grundwasser: nicht angetroffen			Bemerkung: Anthropogene Auffüllung

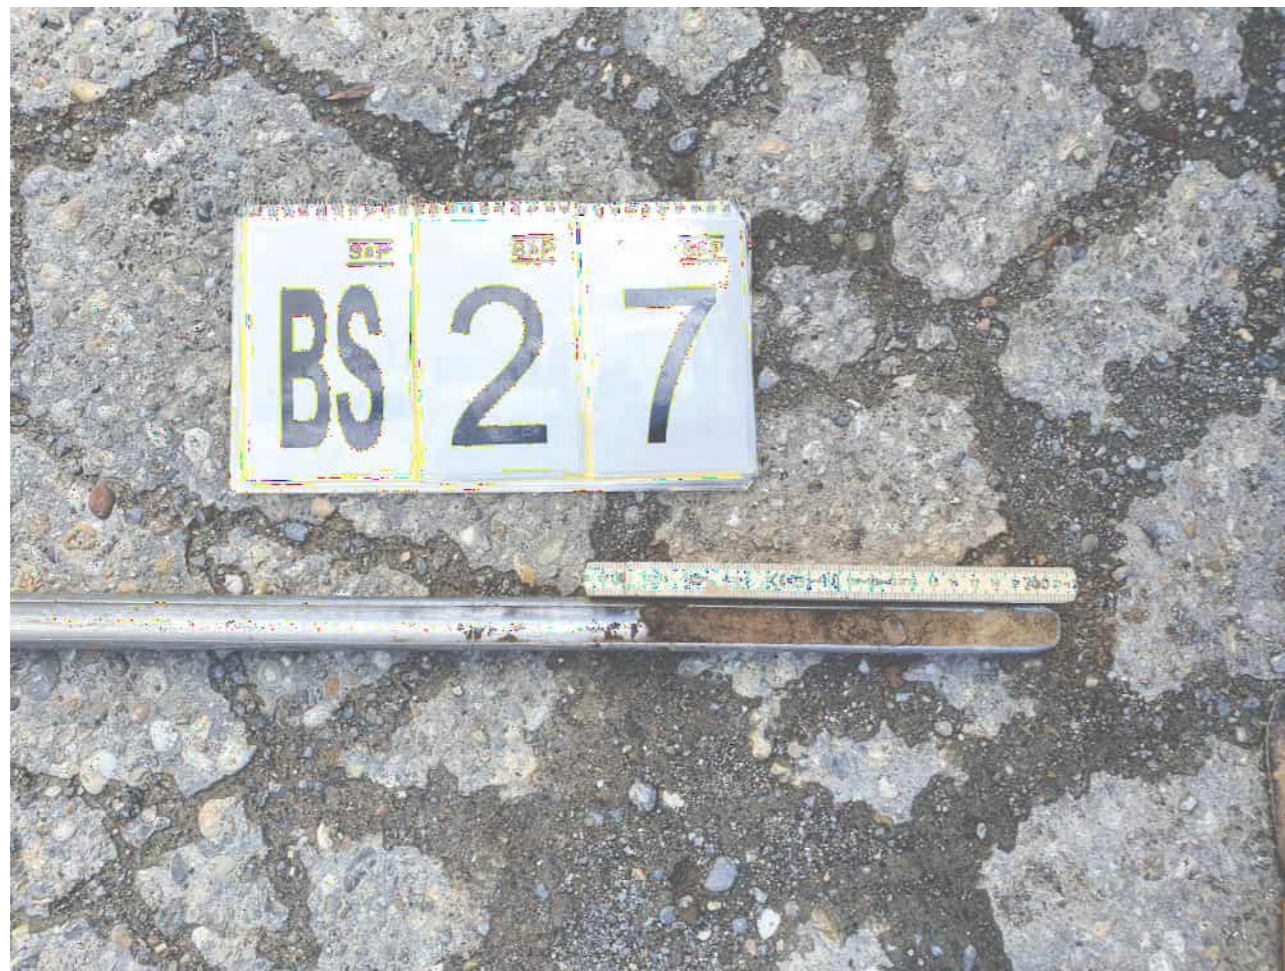
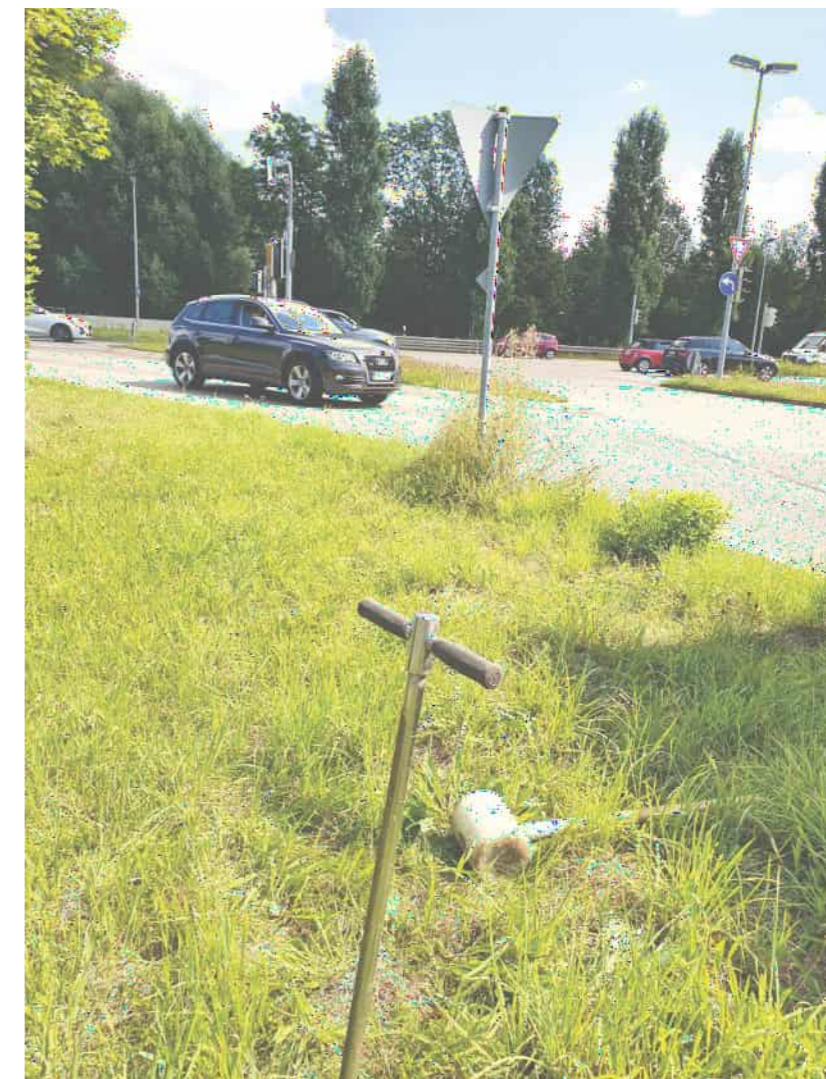
Datum 01.09.2021		Profil BS 27		Kartennummer -		Witterung sonnig		Nutzung Grünstreifen			Reliefposition Ebene		Gestein Löss			
Bearbeiter Rt		RW: 3514743 HW: 5449532		m ü.NN 151		Ø N: -	Ø °C: -	Vegetation Gras			Exposition: N-S Inklination: -		Landschaft -			
Tiefe bis (in cm)	Bodenart	Kies + Steine Vol.-%	Bodenfarbe Munsell	ph-Wert	Humusgehalt Gew.-%	Karbonatgehalt Gew.-%	aktuelle Feuchte pF	Gefüge	Besonderheit	Hohlräume	Gefügestabilität	Lagerungsdichte kg/dm³	Durchwurzelung	Lagengrenzen	Horizontbezeichnung	
10	Gemisch	> 5%	7,5 YR 4/1	-	-	-	frisch	3	Mischung	-	2	AS3	1,4 - 1,6	-	gut sichtbar	Ah
10+	Gemisch	> 5%	7,5 YR 5/3-6/4	-	-	-	trocken	4	Mischung	-	-	-	1,2 - 1,4	-	gut sichtbar	-
Bodenform: Auffüllung						Grundwasser: nicht angetroffen			Bemerkung: Anthropogene Auffüllung
