B 27 Tübingen (Bläsibad) – B 28, Schindhaubasistunnel

## UNTERLAGE 19.7.1

Bodenschutzkonzept nach DIN 19639

## **Bodenschutzkonzept nach DIN 19639**

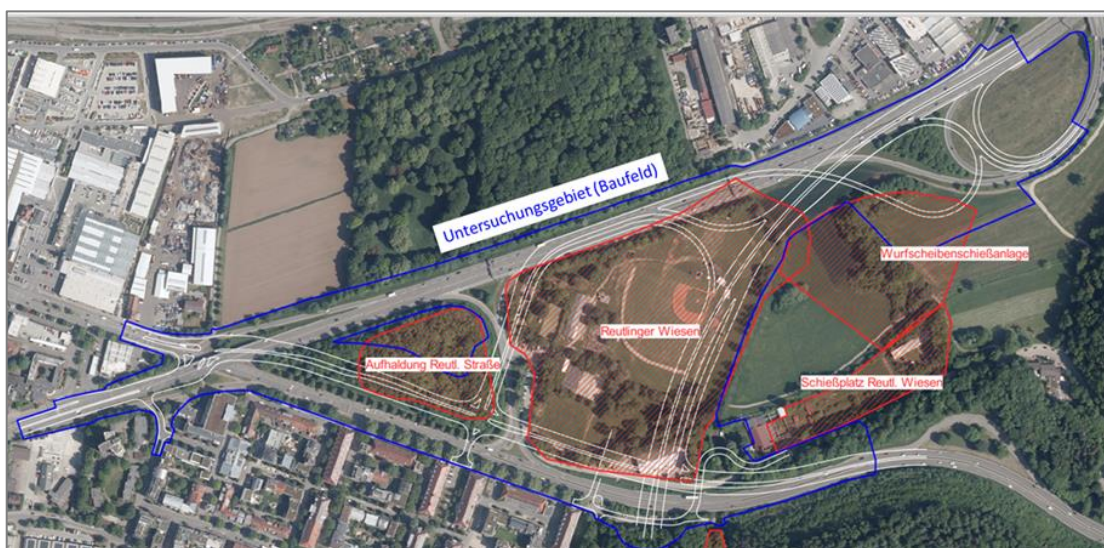
Abbildung 4: Lageplan der Altablagerungen und Altlastenflächen am *Knotenpunkt Nord* (zur Verfügung gestellt vom Regierungspräsidium Tübingen).

In den Jahren 1956 bis 1994 konnte sich dort der Bleischrot aus der Schrotmunition, welche auf der Wurfscheibenschießanlage verwendet wurde, ungehindert im Schussfeld ausbreiten. Nach 1994 wurde auf der Wurfscheibenschießanlage eine Lärmschutzwand errichtet, welche auch die Ausbreitung des Bleischrots verhindert. Im Jahr 2005 wurde die Anlage mit Schussfeld orientierend untersucht. Bereichsweise wurden deutliche Bodenverunreinigungen festgestellt, welche auf den Betrieb der Schießanlage zurückzuführen sind. Auf Grundlage der Untersuchungsergebnisse konnte der Altlastenverdacht ausgeräumt werden. Aufgrund der festgestellten Verunreinigungen wurde der Standort jedoch mit Handlungsbedarf B (Neubewertung bei Nutzungsänderung) bzw. B (Entsorgungsrelevanz) – jeweils abhängig vom betrachteten Wirkungspfad – bewertet. Den Aktenvermerk zur fachlichen Stellungnahme der Untersuchungsergebnisse ist im Anhang beigefügt. Auffällige Parameter sind hier Blei, Antimon und PAK.

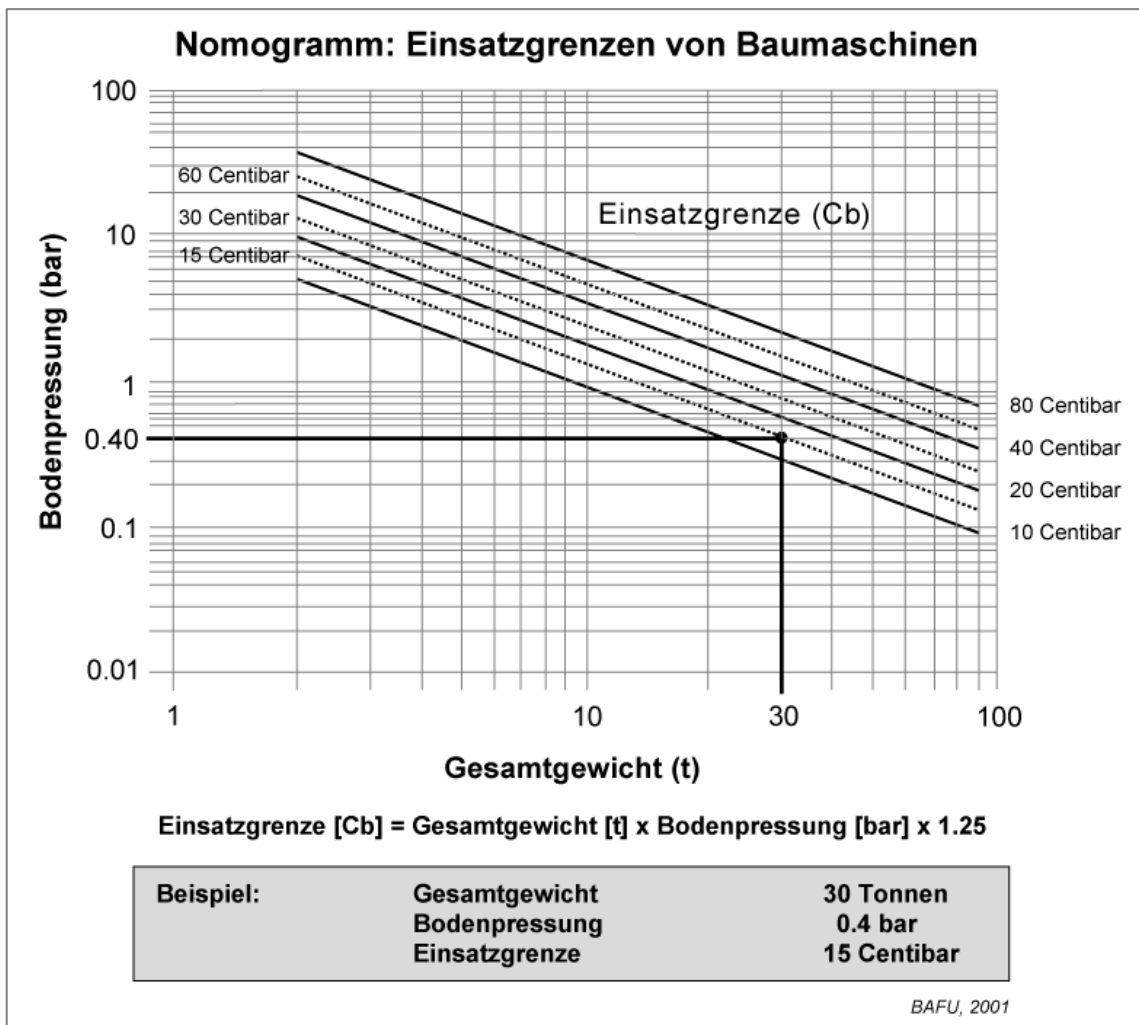
Abbildung 7: Nomogramm zur Ermittlung der Einsatzgrenzen von Baumaschinen in Abhängigkeit von der Bodenfeuchte bzw. Saugspannung. (Quelle: Bodenschutzrichtlinien zum Rohrleitungsbau des Schweizer Bundesamtes für Energie (Autor: Urs Vökt, 1997), im Internet abrufbar unter <http://www.bodenmessnetz.ch/beurteilung/bauwirtschaft> (01.06.2022)).

- Aufgrund langjähriger Erfahrungen aus der Schweiz wird das „Schweizer Verfahren“ zur Bestimmung der Umlagerungseignung von Böden empfohlen (BVB 2013). Es beruht auf mit Tensiometern gemessenen Werten der Bodenfeuchte und legt folgende Abstufungen zugrunde:
  - Bei einer Saugspannung des Bodens unter 6 cbar (nasser bis sehr nasser Boden) werden durch Befahrung und Bearbeitung / Umlagerung irreversible Gefügeschäden verursacht. Ein Befahren und Bearbeiten / Umlagern des Bodens ist daher unzulässig.
  - Bei einer Saugspannung des Bodens zwischen 6 und 10 cbar darf der Boden nur auf Baggermatratzen werden. Erdarbeiten dürfen nicht durchgeführt werden.
  - Bei einer Saugspannung des Bodens über 10 cbar ist bei Erdarbeiten und Befahrung des Bodens das Schweizer Nomogramm zu den Einsatzgrenzen von Baumaschinen zu beachten (Abbildung 7).

- Durchführung der Erdarbeiten: nur bei geeigneter Bodenfeuchte und Konsistenz (ab Konsistenz „steif“ = ko3 und ab Bodenfeuchte „feucht“ = feu3, siehe Abbildung 6 und Abbildung 7). Die DIN 19731, DIN 19639 sowie die DIN 19682-5 sind zu beachten.

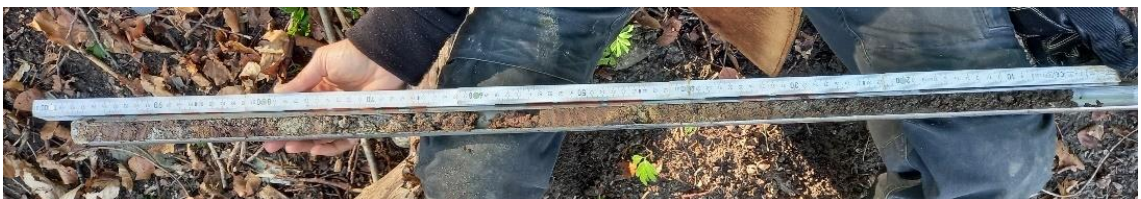
Abbildung 28: Bohrstockprofil N1 podsolige Braunerde.

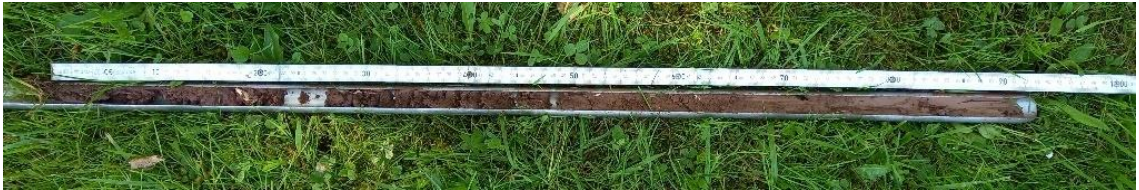
Abbildung 30: Bohrstockprofil N2 kalkreicher brauner Auenboden (Vega).

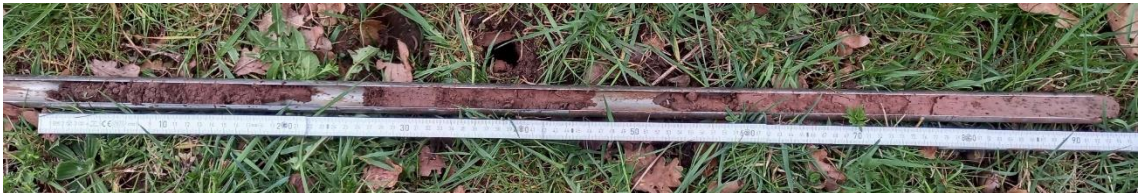
Abbildung 48: Bohrstockprofil S1 Pseudogley-Kolluvium.

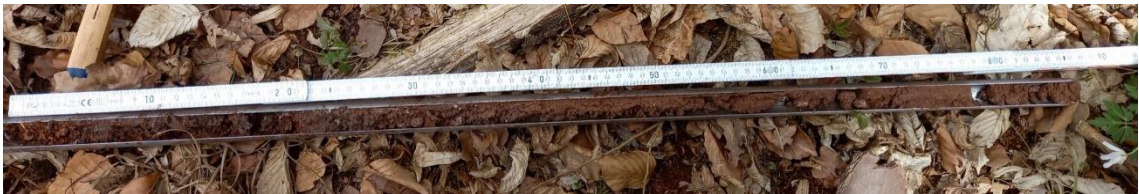
Abbildung 56: Bohrstockprofil S6 Pelosol-Braunerde.
