FESTSTELLUNGSENTWURF

Straßenbauverwaltung Baden-Württemberg	Unterlage 19.2
Straße: B 27	Blatt-Nr.: 1
Nächster Ort: Tübingen	Bestands- und Konfliktplan
PROJIS-Nr.: 08 91 8082 00	Arten/Biotope/Landschaft
PSP-Element: V.2410.B0027_N75	Bezugsraum 1 Süd
	Maßstab: 1:2 500

B 27 Tübingen (Bläsbach) - B 28, Schindhaubasistunnel Bau-Km 0+195 bis 3+840

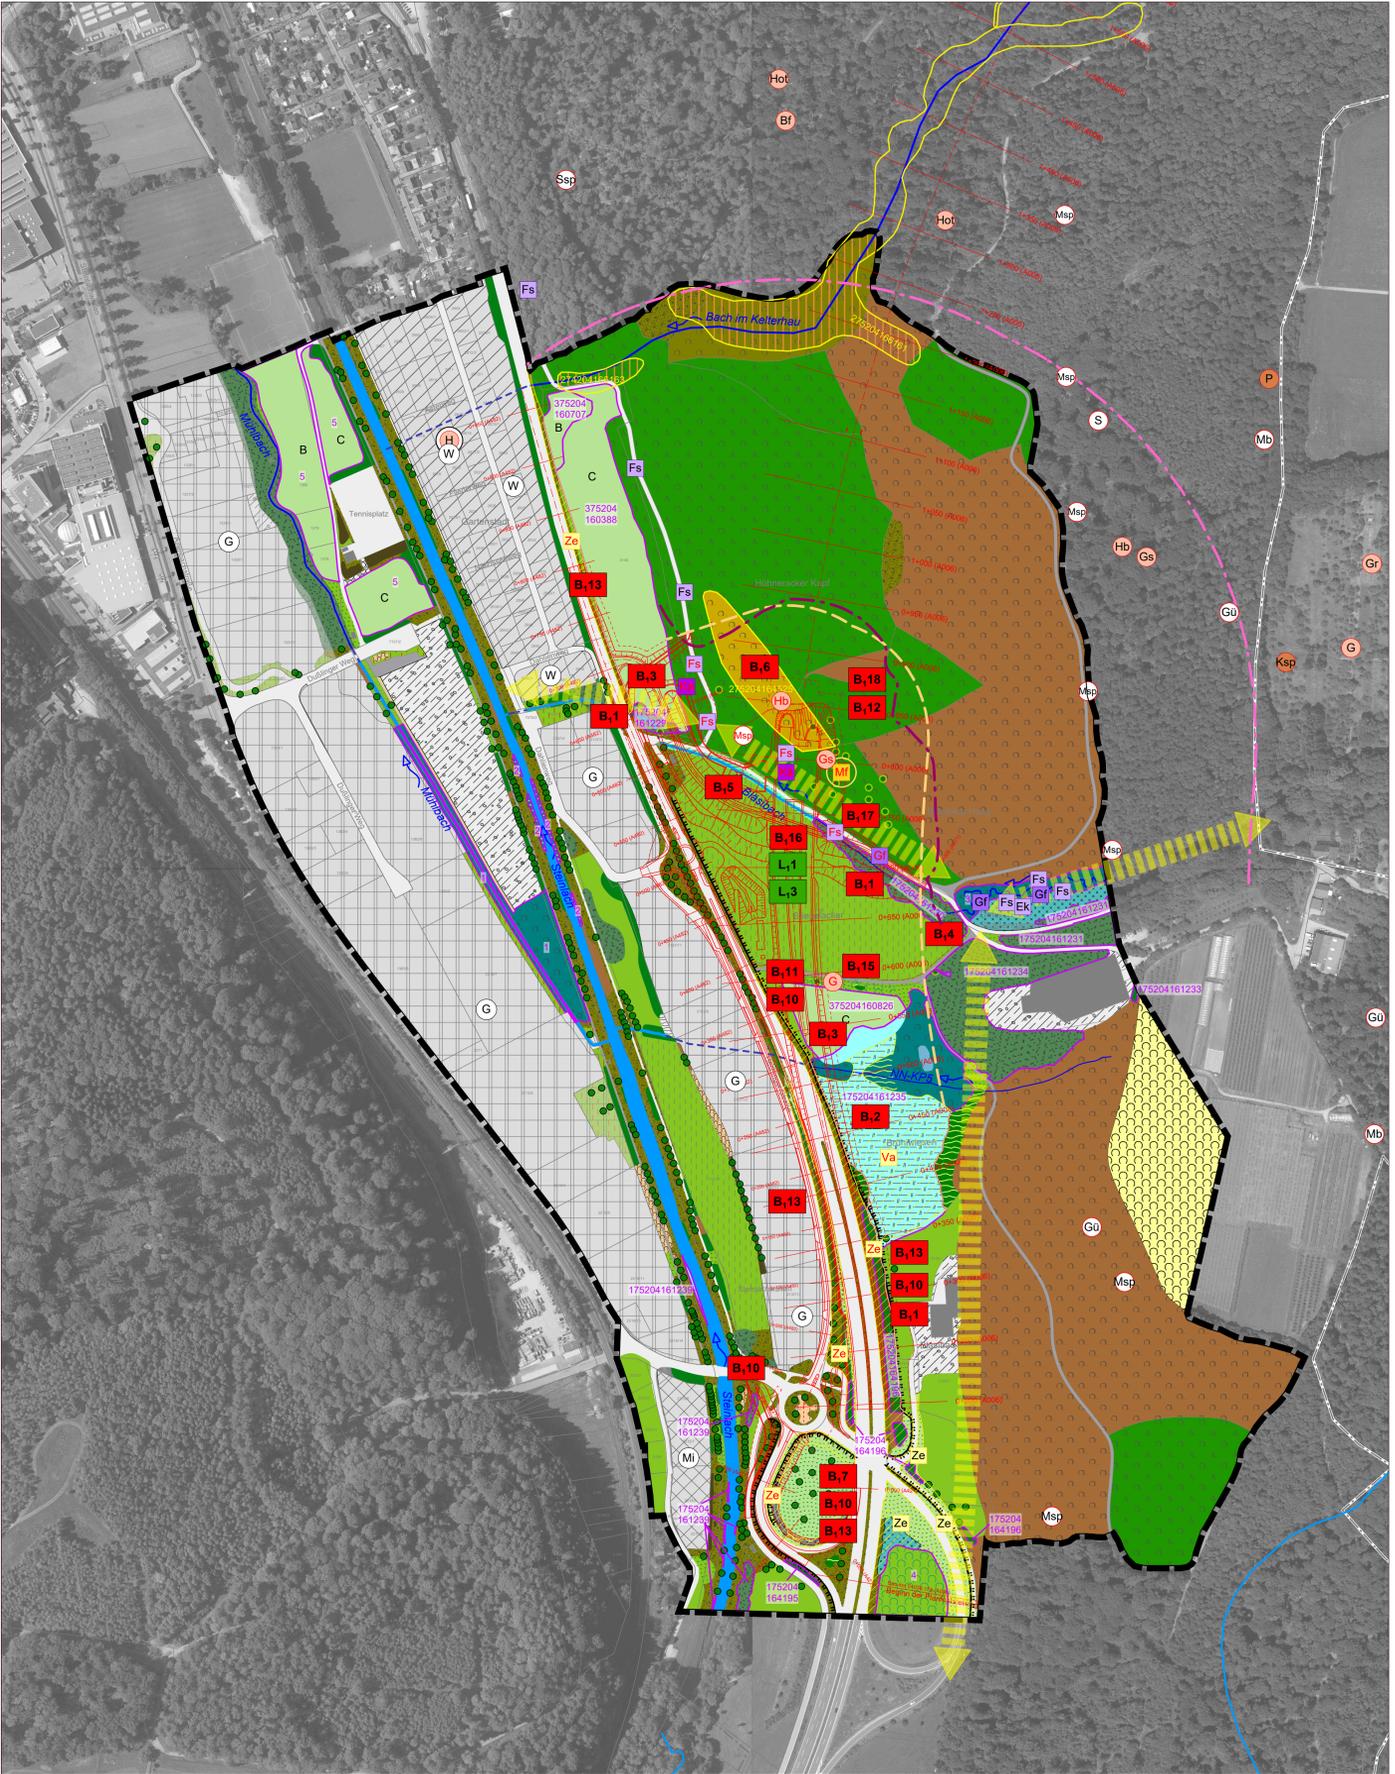
Streckenbegleitende Konflikte

- B, 8** **B, 9** **B, 14** **B, 19** **L, 2**

Konflikte durch Beeinträchtigungen von Tieren, Pflanzen, biologischer Vielfalt

- B, 1** Bau- und anlagebedingter Verlust von nach §33 NatSchG geschützten Feldhecken und -gehölzen
- B, 2** Bau- und anlagebedingter Verlust von Großseggenrieden mit Vorkommen der Schmalen Windelschnecke (FFH Anhang II) sowie einer Nasswiese, naturnahem Bachabschnitt (NN-KP5) und gewässerbegleitendem Auwaldstreifen (FFH-LRT 91E0)

- B, 3** Bau- und anlagebedingter Verlust von nach §30 BNatSchG geschützten Mageren Flachland-Mähwiesen Kategorie C (FFH-LRT 6510)
- B, 4** Bau- und anlagebedingter Verlust eines gemäß §30 BNatSchG geschützten Abschnitts des Bläsbachs einschließlich Teilverlust von Lebensräumen des Feuersalamanders und des Grasfroschs sowie damit verbundenes Töten und Verletzen des Feuersalamanders und des Grasfroschs durch Eintrag von Trübstoffen

- B, 5** Anlagebedingter Verlust eines mäßig ausgebauten Bachabschnitts des Bläsbachs mit feuchter Hochstaudenflur (FFH-LRT 6431), einschließlich Teilverlust von Lebensräumen des Feuersalamanders und des Grasfroschs und damit verbundenes Töten und Verletzen

- B, 6** Bau- und anlagebedingter Teilverlust einer gemäß §30a LWaldG geschützten regional seltenen, naturnahen Waldgesellschaft (FFH-LRT 9170) Damit einhergehende Verluste von Brutbäumen besonders geschützter und gefährdeter Käferarten

- B, 7** Bau- und anlagebedingter Verlust von mesophytischer Saumvegetation mit Baumbestand auf der RampeInnenfläche
- B, 8** Bau- und anlagebedingter Verlust grasreicher ausdauernder Ruderalvegetation, nitrophytischer und mesophytischer Säume auf den straßenbegleitenden Flächen

- B, 9** Bau- und anlagebedingter Verlust von nicht geschützten Feldhecken, Gebüsch, jungen Gehölzpflanzungen und Einzelbäumen entlang der B27 alt
- B, 10** Bau- und anlagebedingter Verlust von Fettwiesen mittlerer Standorte

- B, 11** Bau- und anlagebedingter Verlust von nicht geschützten Streuobstbeständen
- B, 12** Bau- und anlagebedingter Verlust von Buchen-Mischwald einschließlich Teilverlust von Lebensräumen des Feuersalamanders sowie damit verbundenes Töten und Verletzen Damit einhergehende Verluste von Brutbäumen besonders geschützter und gefährdeter Käferarten

- B, 13** Bau- und anlagebedingte Inanspruchnahme von Lebensräumen der Zauneidechse und damit verbundenes Töten und Verletzen
- B, 14** Bau- und anlagebedingte Inanspruchnahme von Lebensräumen häufiger Gehölzbrüter und damit verbundenes Töten und Verletzen von Vögeln

- B, 15** Bau- und betriebsbedingte Beeinträchtigung von Lebensräumen der Goldammer und damit verbundenes Töten und Verletzen
- B, 16** Baubedingtes Töten und Verletzen der Gelbbauchunke

- B, 17** Bau- und betriebsbedingte Störung stark frequentierter Fledermaus-Jagdhabitats durch Streulicht aus dem Baustellenbereich sowie Blendwirkung durch den Verkehr (für Nymphen- und Bechsteinfledermaus erhebliche Störung) Anlagebedingter Teilverlust stark frequentierter Fledermaus-Jagdhabitats Betriebsbedingt signifikante Erhöhung des Tötungsrisikos durch Zerschneidung eines bedeutenden Flugkorridors von Nymphen- und Bechsteinfledermäusen sowie von Mopsfledermaus, Brandfledermaus und Braunem Langohr Betriebsbedingt signifikante Erhöhung des Tötungsrisikos für Zwergfledermaus aufgrund der Zerschneidung eines stark frequentierten Jagdhabitats

- B, 18** Bau- und anlagebedingter Verlust von potenziellen Baumquartieren baumbewohnender Fledermausarten sowie Niststätten von Halsbandschnäpper, Grauschnäpper und Mittelspecht Damit verbundenes baubedingtes Töten und Verletzen von Vögeln und Fledermäusen

- L, 1** Anlagebedingte Überprägung von Oberflächenformen und Veränderungen von Sichtbeziehungen durch das Einbringen technischer Baukörper (Tunnelportal, Brückenbauwerke, Dammböschungen, Regenrückhaltebecken, Irritationsschutzwände) sowie damit einhergehende optische Veränderungen der Umgebung des Kulturdenkmals Bläsbach
- L, 2** Bau- und anlagebedingter Verlust von prägenden Landschaftselementen: Einzelbäume, naturnahe Wälder, Streuobst, Magenwiesen sowie Feldgehölze und -hecken
- Bau- und anlagebedingter Verlust von Erholungsräumen (teilweise Erholungswald Stufe 1b)
- L, 3** Betriebsbedingte Beeinträchtigung der ortsnahen Erholungsräume durch erhebliche Zunahme der Verlärmung
