# LUFTBILDAUSWERTUNG

**Projekt: 2022184 Aschaffenburg – Mainaschaff**

**Abwasserleitung Main, Erweiterung Microtunneling**

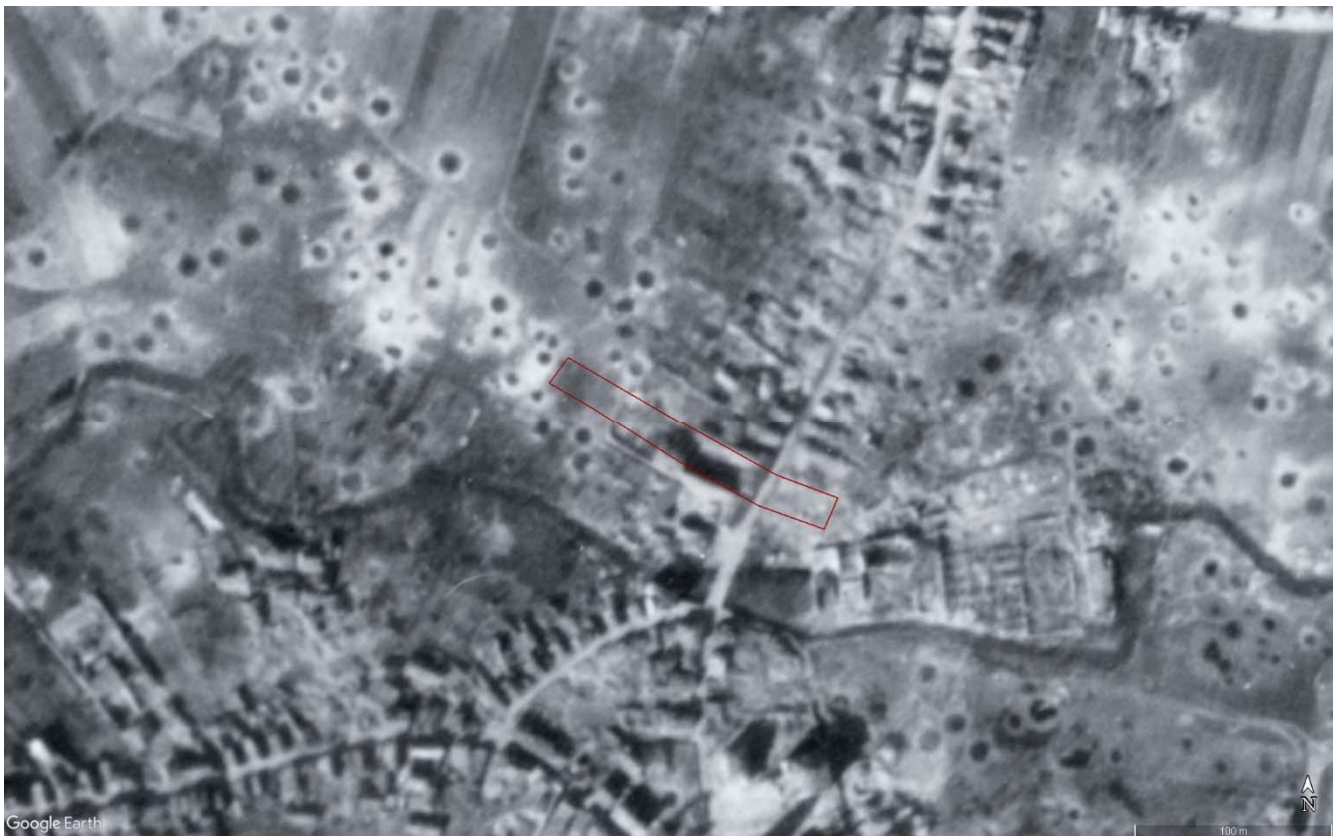
**Luftbild vom 24.03.45 7-083D Bild Nr. 8002**

Die Auswertung der Kriegluftebilder hat ergeben, dass das Untersuchungsgebiet in einem Bombenabwurfgebiet liegt. Im gesamten Bereich muss daher vom Grundsatz her verstärkt mit Bombenblindgängern gerechnet werden.

Für das Projektgebiet konnte nach Auswertung der verwendeten Luftbildserien und Unterlagen eine potentielle Kampfmittelbelastung ermittelt werden.

Sofern die Fläche nicht sondierfähig sein sollte (z.B. wg. Auffüllungen, Versiegelungen oder sonstigen magnetischen Anomalien), sind aus Sicherheitsgründen weitere Kampfmittelräummaßnahmen bei bodeneingreifenden Bauarbeiten erforderlich.

Es ist dann notwendig, einen evtl. vorgesehenen Baugrubenverbau (Spundwand, Berliner Verbau usw.) durch Sondierungsbohrungen in der Verbauachse abzusichern. Die Erdaushubarbeiten sollen in der Form begleitet werden, dass bei Vorliegen einer sondierfähigen Messebene die Fläche mit Sonde abgesucht wird.

Für den Bereich der Durchpressung des Micro Tunneling in 8 Meter Tiefe besteht kein Kampfmittelverdacht, da der Bombenhorizont bis maximal 5 Meter vom Niveau Kriegseinwirkung liegt, somit ist eine Untersuchung dieses Bereiches nicht notwendig und wird hiermit freigegeben. Wir empfehlen eine Bohrlochsondierung im Bereich der Spundwandachsen der Start- und Zielgruben und eine Begleitung der Aushubarbeiten im Bereich der Start- und Zielgruben.
