**Landschaftspflegerischer Begleitplan**  
**Planfeststellungsverfahren**  
**Quarz-Kiessandtagebau Sommerach / Main**  
(Fassung vom 20.02.2023)

Würzburg, 20.02.2023

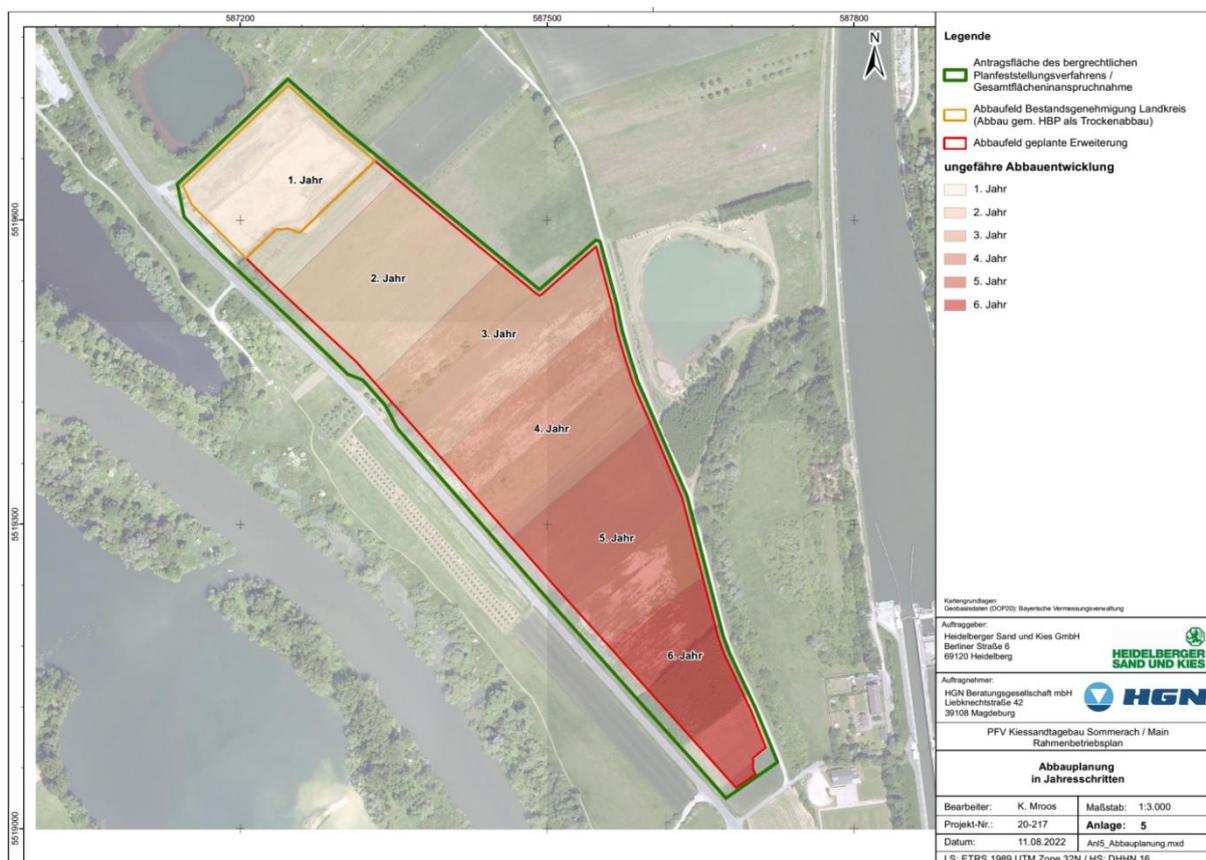
**Abbildung 3:** Abbauentwicklung in den Abbaufeldern der genehmigten Gewinnbestands sowie der geplanten Erweiterung

(Planunterlagen HGN Beratungsgesellschaft mbH, Magdeburg, Stand 11.08.2022)

Der Abbau der oberen Bodenschichten wurde im Bereich des Bestandsfeldes im Sommer 2022 als Trockenabbau aufgenommen. Der Abbau soll nach der Planfeststellung als Nassbaggerung weiter betrieben werden und wird sich dann auf das Erweiterungsfeld ausdehnen. Der Kiesabbau soll innerhalb von ca. 6 Jahren erfolgen. Das 1. Abbaujahr wird dabei als Beginn der Nassbaggerung definiert.

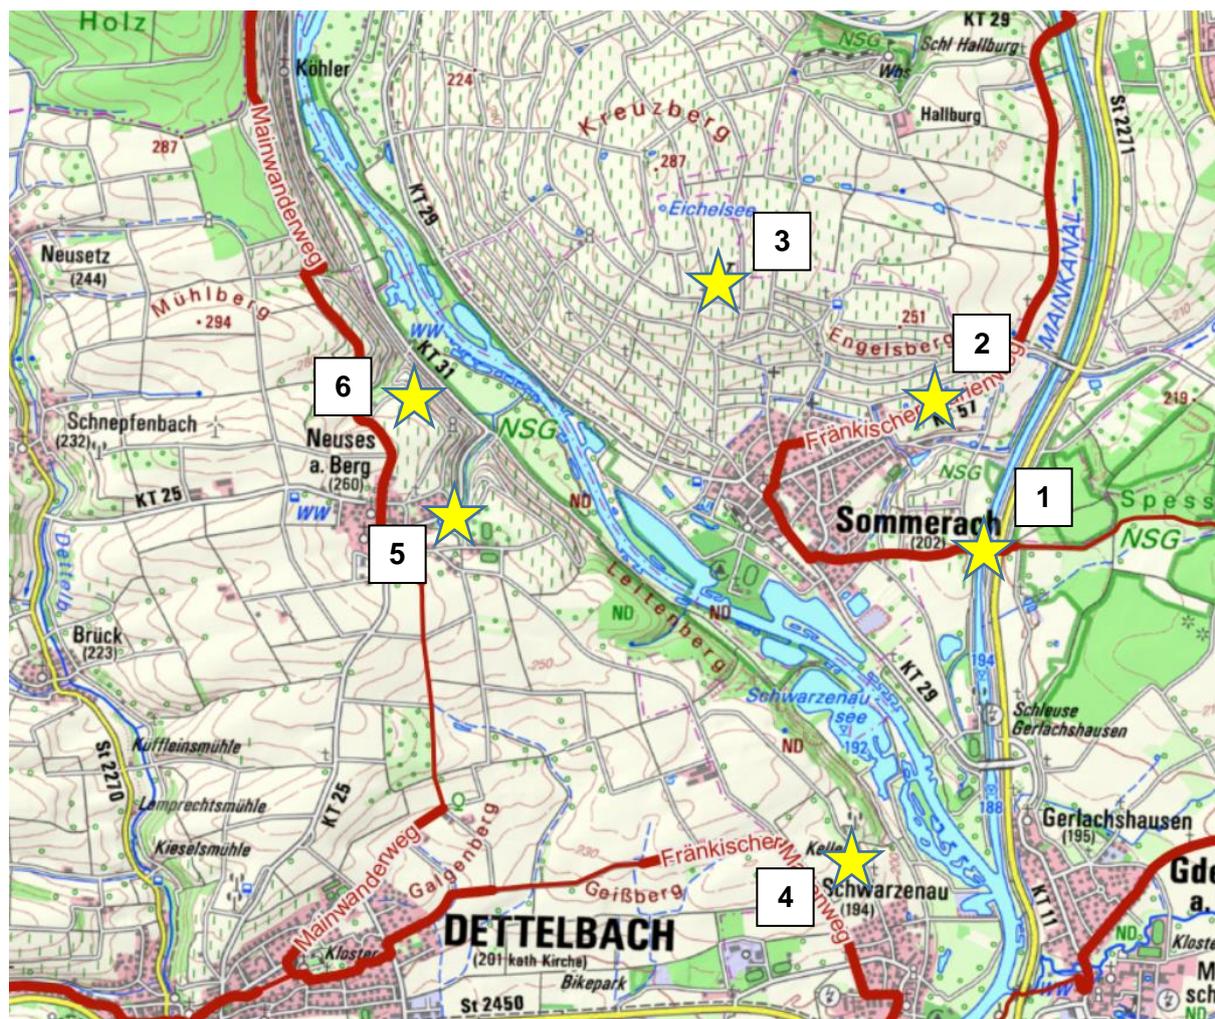
Abbildung 12: Standorte der Sichtbarkeitsanalyse (gelb) mit Fernwanderwegen (rot)

Es wurden folgende Standorte überprüft:

- Maininsel
  - Zufahrt nach Sommerach (Brücke der KT 29)
  - Leitersberg östlich Sommerach au. A. am Fränkischen Marienweg
  - Sommeracher Aussichtsturm am Rosenberg
- Standorte im Umfeld der Maininsel
  - Obere Hangkante des Maintals an Wanderweg nördlich Schwarzenau
  - Ortsrand von Neuses am Berg
  - Weinberge bei Neuses am Berg an einem örtlichen Wanderweg

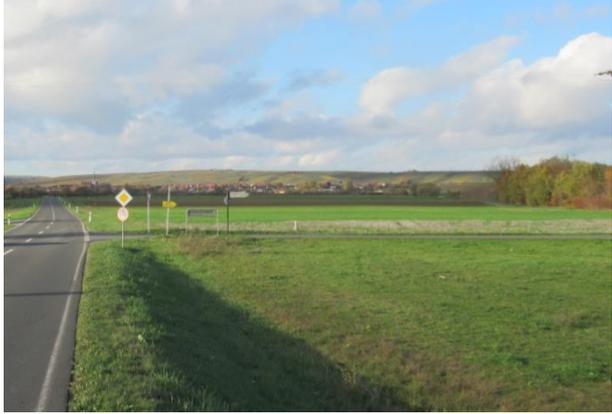
Nr. 1	Zufahrt auf Maininsel nach Sommerach – Kreisstraße KT 29		
<b>Entfernung:</b>	0,15 bis 0,8 km	<b>Höhe:</b>	192 m ü. NN
<b>Beschreibung der Sichtbezüge:</b>	<p>Sobald man über die Brücke kommt, öffnet sich der Blick auf die Agrarlandschaft des Vorhabengebietes mit der Ortslage von Sommerach im Hintergrund</p> <p>Es überwiegt der offene Landschaftscharakter. Je nach Feldfrucht und Jahreszeit variieren die Blickbezüge, da beispielsweise hochgewachsene Maisfelder die Sicht begrenzen können.</p> <p>Die Straße führt parallel zum Vorhabengebiet nach Sommerach, so dass auf der ganzen Strecke auf der einen Seite das Abbaugelände und auf der anderen Seite die Mainau zu sehen sein wird.</p>

<p>Blick über die ebene Antragsfläche bis zum Ortsrand von Sommerach – aufgenommen kurz nach der Brücke</p>

<p><b>Bewertung</b>      Nahsicht - die Abbautätigkeit wird uneingeschränkt sichtbar sein.</p>

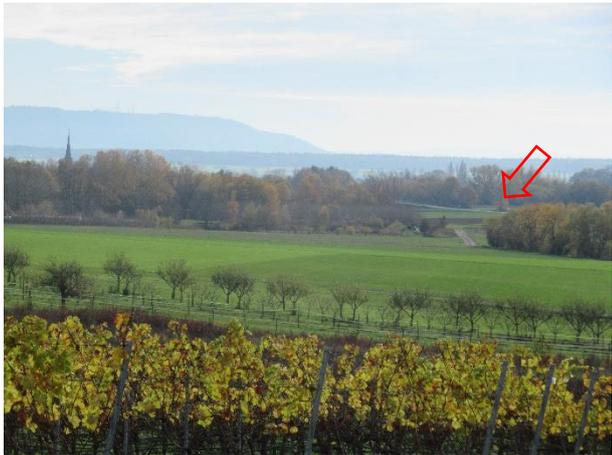
<p><b>Nr. 2      Leitersberg östlich Sommerach an örtlichem Wanderweg, Fränkischem Marienweg und europäischem Fernradweg</b></p>	
<p><b>Entfernung:</b></p>	<p>0,45 bis 0,75 km      <b>Höhe:</b>      198 - 208 m ü. NN</p>
<p><b>Beschreibung der Sichtbezüge:</b></p>	<p>Nördlich des Vorhabengebiets führt der Fränkische Marienweg und ein europäischer Fernradweg über einen ausgebauten Wirtschaftsweg nach Sommerach. Von dem Weg, der etwas höher liegt als das Vorhabengebiet, ist das Gelände ausschnitthaft zu sehen, da Gehölze teilweise den Blick verstellen. Auch von dem etwas höher gelegenen Leitersberg ist wegen der Gehölze nur eine eingeschränkte Sicht vorhanden.</p>
<p>Blick vom Weg zwischen Main und Sommerach, der Teil des Mainfränkischen Marienweges und des europäischen Fernradweges (E4) und des Main-Radwegs.</p> <p>Der rote Pfeil markiert die Lage der Antragsfläche.</p>

<p><b>Bewertung</b>      Geringe Betroffenheit, da Gehölze keine freie Sicht zulassen, so dass das Abbaugelände nur eingeschränkt zu sehen sein wird.</p>

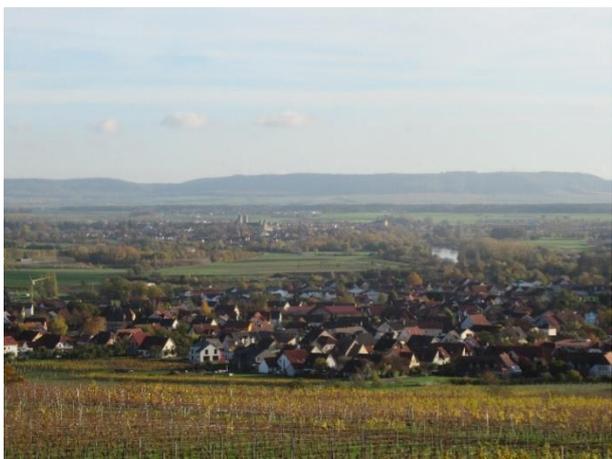
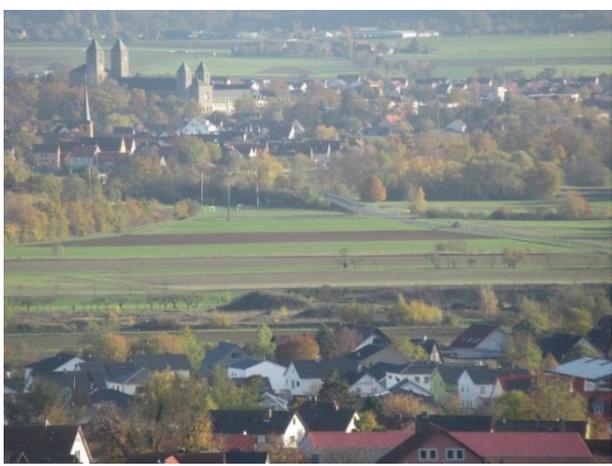
Nr. 3	Aussichtsturm und Wein-Yoga-Schaukel Sommerach auf dem Rosenberg	
<b>Entfernung:</b>	2,0 bis 2,6 km	<b>Höhe:</b> 271 / 264 m ü. NN
<b>Beschreibung der Sichtbezüge:</b>	<p>Sowohl vom Aussichtsturm als auch von der Wein-Yoga-Schaukel aus besteht eine gute Fernsicht, die über die Weinberge, die Ortschaft Sommerach bis zum Kloster Münsterschwarzach und am Horizont dem Steigerwaldtrauf reicht.</p> <p>In etwa 2 km Entfernung ist hinter der Ortslage das Vorhabengebiet sichtbar. Bei genauer Betrachtung sind die Oberbodenmieten des bereits aktiven Abbaus und der Obstbestand aus Niederstämmen zu erkennen. Es überwiegt der offene Landschaftscharakter der Ackerfluren gerahmt von Gehölzen des Mains und der Hecke entlang des Weges.</p>	
<p>Blick vom Aussichtsturm bei Sommerach mit typischem mainfränkischem Landschaftsbild und dem Steigerwald im Hintergrund.</p>

<p>Herangezoomter Ausschnitt des Blickfelds vom Aussichtsturm bei Sommerach.</p> <p>Unmittelbar hinter der Ortschaft ist das aktuelle Abbaugelände mit Oberbodenmieten zu sehen.</p> <p>Auch von den geplanten Abbaufeldern werden die umgebenden Mieten bzw. die Abbauflächen zu erkennen sein. Die Gehölze im Umfeld, die den Blick rahmen, werden sichtbar bleiben, da sie die Mieten überragen.</p>

<b>Bewertung</b>	<p>Aufgrund der großen Entfernung von etwa 2 km ist die Störwirkung nur mäßig ausgeprägt. Das Ensemble aus Weinbergen, typischem Weinort mit Kirche sowie dem Steigerwald im Hintergrund bleibt erhalten. Auch die Landmarke des Klosters von Münsterschwarzach wird weiterhin sichtbar sein.</p> <p>Nach der Rekultivierung ist zeitnah ein vergleichbarer Zustand herstellbar: extensives Grünland mit randlichen Gehölzgruppen und zentralem Stillgewässer. Diese Elemente entsprechen der heutigen Ausstattung des Landschaftsbilds. Der offene Landschaftscharakter bleibt erhalten.</p>

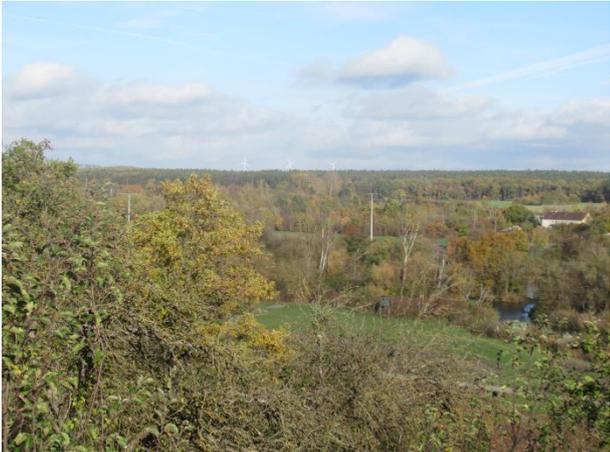
<b>Nr. 4</b>		<b>Obere Hangkante des Maintals an Wanderweg nördlich Schwarzenau</b>	
<b>Entfernung:</b>	0,75 km	<b>Höhe:</b>	220 m ü. NN
<b>Beschreibung der Sichtbezüge:</b>	Das Vorhabengebiet ist nur in einem kleinen Ausschnitt sichtbar, da es in weiten Teilen von den Gehölzen am Main abgeschirmt wird.		
<p>Einer der wenigen Blicke am Wanderweg, die durch bzw. über die Gehölze auf dem Hang und in der Mainaue das Vorhabengebiet erkennen lassen.</p> <p>Der Hochspannungsmast steht knapp außerhalb des Südrands des Abbaugebietes.</p>

<b>Bewertung</b>	Sehr geringe Betroffenheit, da das Abbaugebiet nur an wenigen Stellen ausschnitthaft sichtbar sein wird und der Gesamtcharakter des Ausblicks nicht verändert wird.

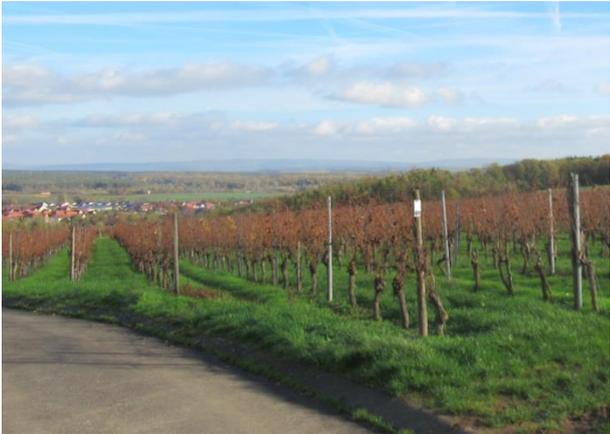
<b>Nr. 5</b>		<b>Ortsrand von Neuses am Berg</b>	
<b>Entfernung:</b>	2,1 km	<b>Höhe:</b>	255 m ü. NN
<b>Beschreibung der Sichtbezüge:</b>	Das Vorhabengebiet ist hinter dem bewaldeten Hangrücken nicht zu erkennen.		
<p>Blick vom Ortsrand von Neuses am Berg in Richtung des geplanten Abbaugebietes.</p>

<b>Bewertung</b>	Es liegt keine Betroffenheit vor, da das Vorhabengebiet nicht zu sehen ist.

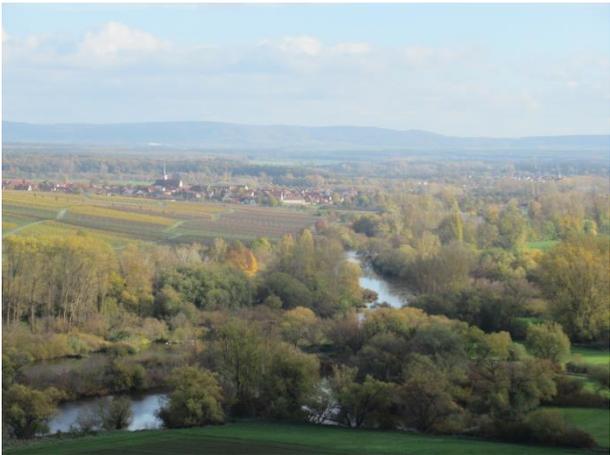
<b>Nr. 6</b>	<b>Weinberge bei Neuses am Berg an einem örtlichen Wanderweg</b>		
<b>Entfernung:</b>	2,7 km	<b>Höhe:</b>	<b>250 m ü. NN</b>
<b>Beschreibung der Sichtbezüge:</b>	Von der oberen Hangkante der sehr steilen Weinberglage besteht eine gute Fernsicht auf den Main und die Weininsel. In etwa 2,5 km Entfernung ist die Ortschaft Sommerach erkennbar, die die Sicht auf das dahinter liegende Eingriffsgebiet verdeckt.

Blick über den Main und die Volkacher Maininsel. Die Ortslage verdeckt die Sicht auf das Vorhabengebiet.		
<b>Bewertung</b>	Es liegt keine Betroffenheit vor, da das Vorhabengebiet nicht zu sehen ist.
