**Antragsunterlagen
zum bergrechtlichen
Planfeststellungsverfahren**

Quarz-Kiessandtagebau Sommerach / Main

Gutachten Landschaftsbild

Projekt: Sommerach, Kies PFV, Landschaftsbildgutachten / 20-217

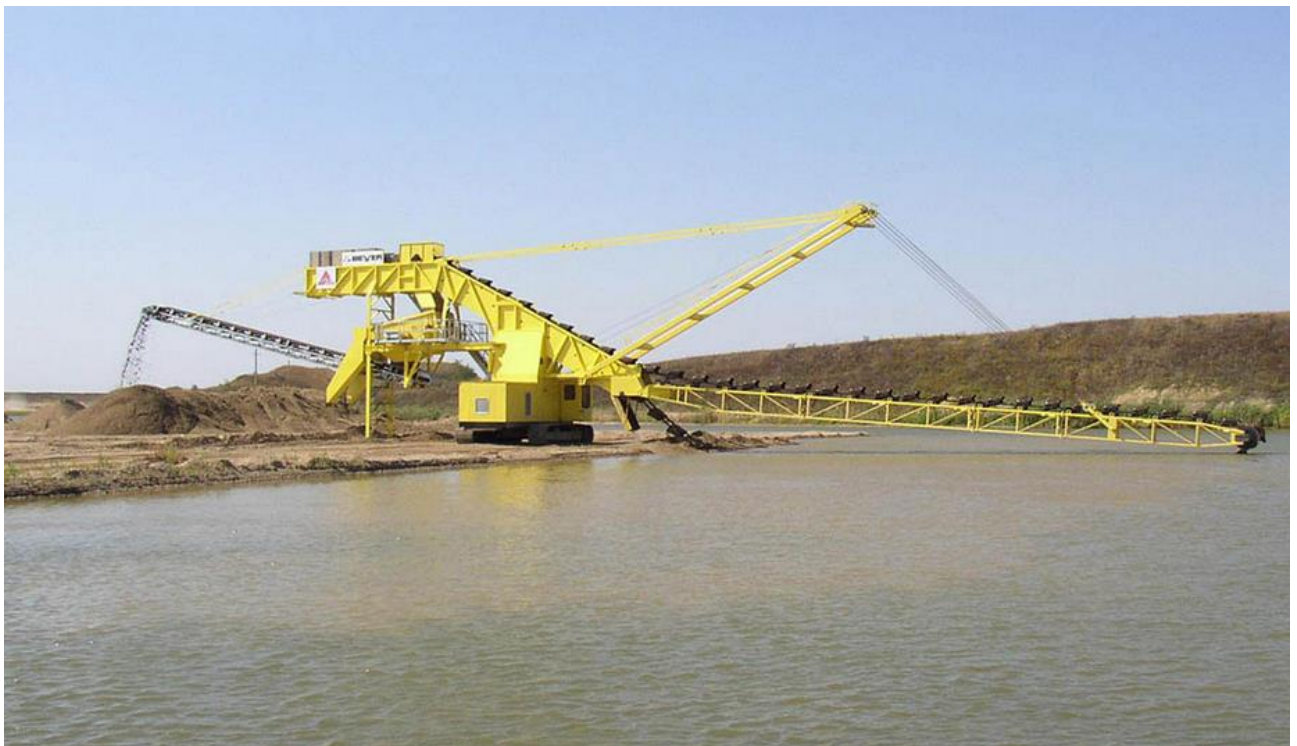
Abbildung 6-1: Beispielhafte Darstellung eines landgestützten Eimerkettenbaggers zur Kiesgewinnung (anderer Hersteller - Abb. beyer-suedost.de)

Der Standort des geplanten Kiessandtagebaus liegt in der Maintalaue (keine exponierte Lage) auf ebenem Relief ohne markante Geländepunkte. Vertikale Wirkkomponenten entstehen durch den dauerhaft eingesetzten Eimerkettenbagger sowie temporäre langgestreckte Rohstoffhalden. Der Eimerkettenbagger besteht aus mehreren schräg angeordneten, linearen Elementen (Förder- / Schüttarme) mit einer Gesamthöhe von ca. 10 m in technischer Farbgebung (Abbildung 6-1). Der aufgehaldete Rohstoff wird fortlaufend vom Radlader auf LKW verladen und abtransportiert. In Abbildung 6-1 wird eine beispielhafte Darstellung eines landgestützten Eimerkettenbaggers in einem Kiessandtagebau im Nassschnitt gezeigt.

- Die technischen Elemente des Vorhabens, die die Sichtwirkung betreffen, sind vor allem der relativ große Eimerkettenbagger sowie Radlader und Transport-LKW. Die Betriebseinrichtungen bestehen aus wenigen Containern (Waage, Sozialcontainer), es wird keine Aufbereitungsanlage am Standort errichtet.

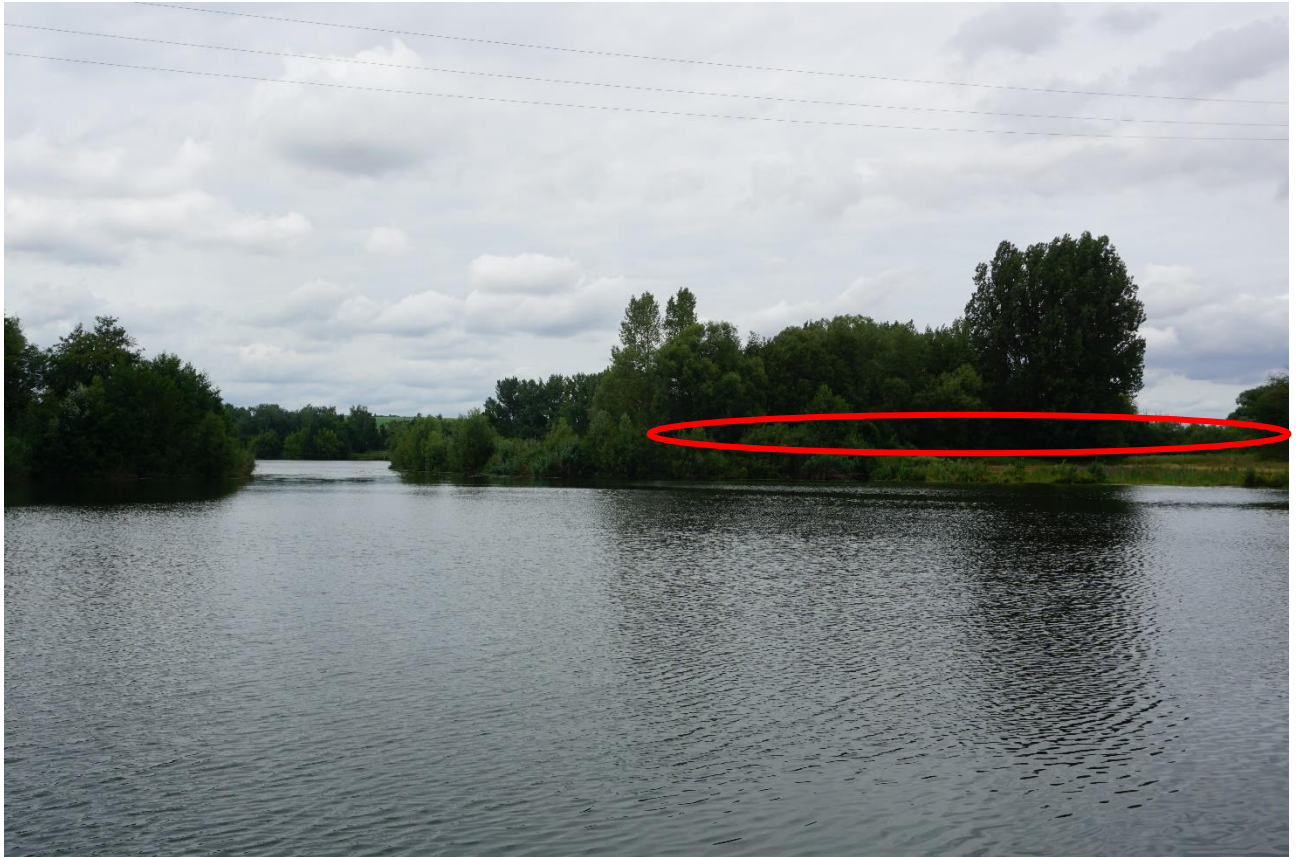
Fotostandpunkt 1

Blick von der gegenüberliegenden Mainaue nach NE

→ keine Sichtbeziehung zum Standort

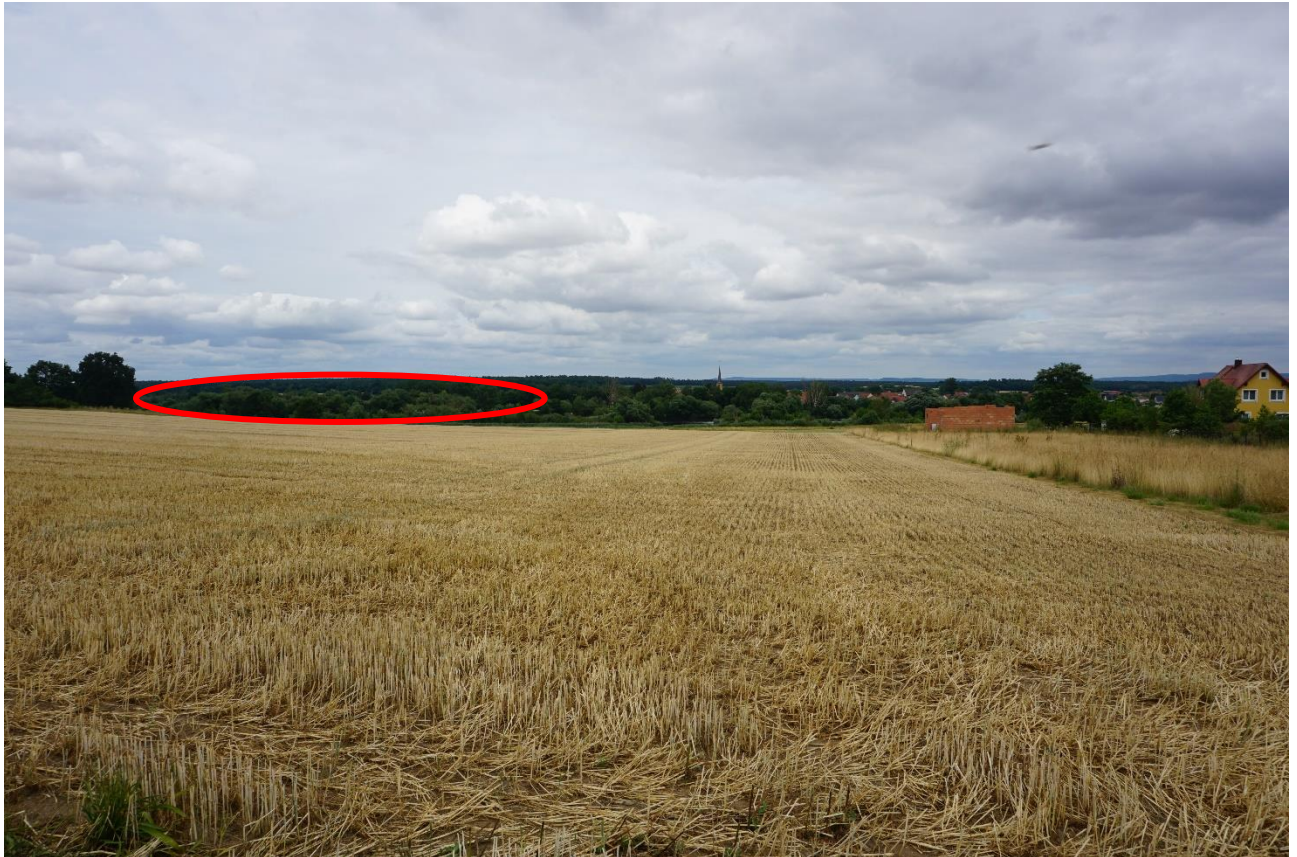
Fotostandpunkt 2

Blick vom nördlichen Ortsrand Schwarzach nach NE

→ keine Sichtbeziehung zum Standort

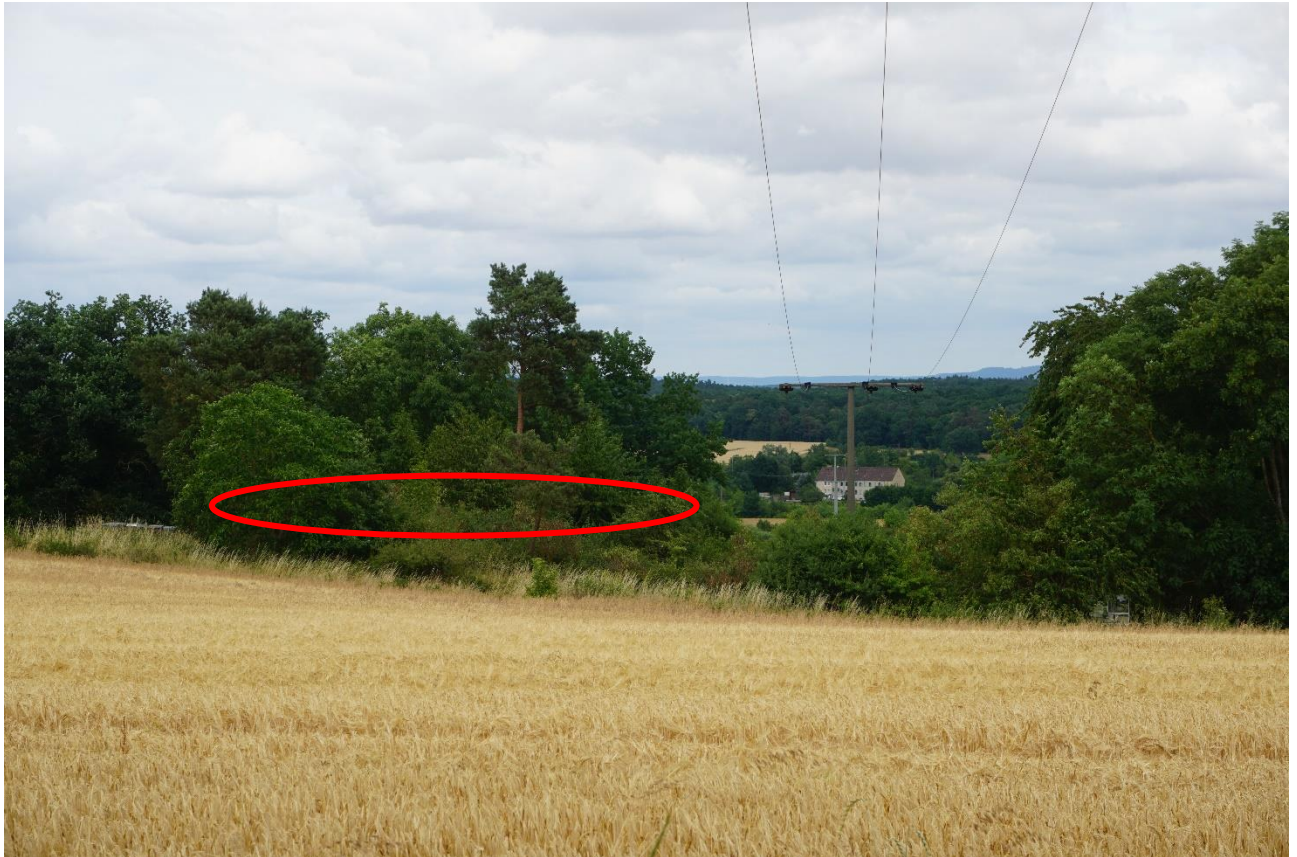
Fotostandpunkt 3

Blick von den erhöhten Ackerflächen nördlich Schwarzach nach NE

→ keine Sichtbeziehung zum Standort

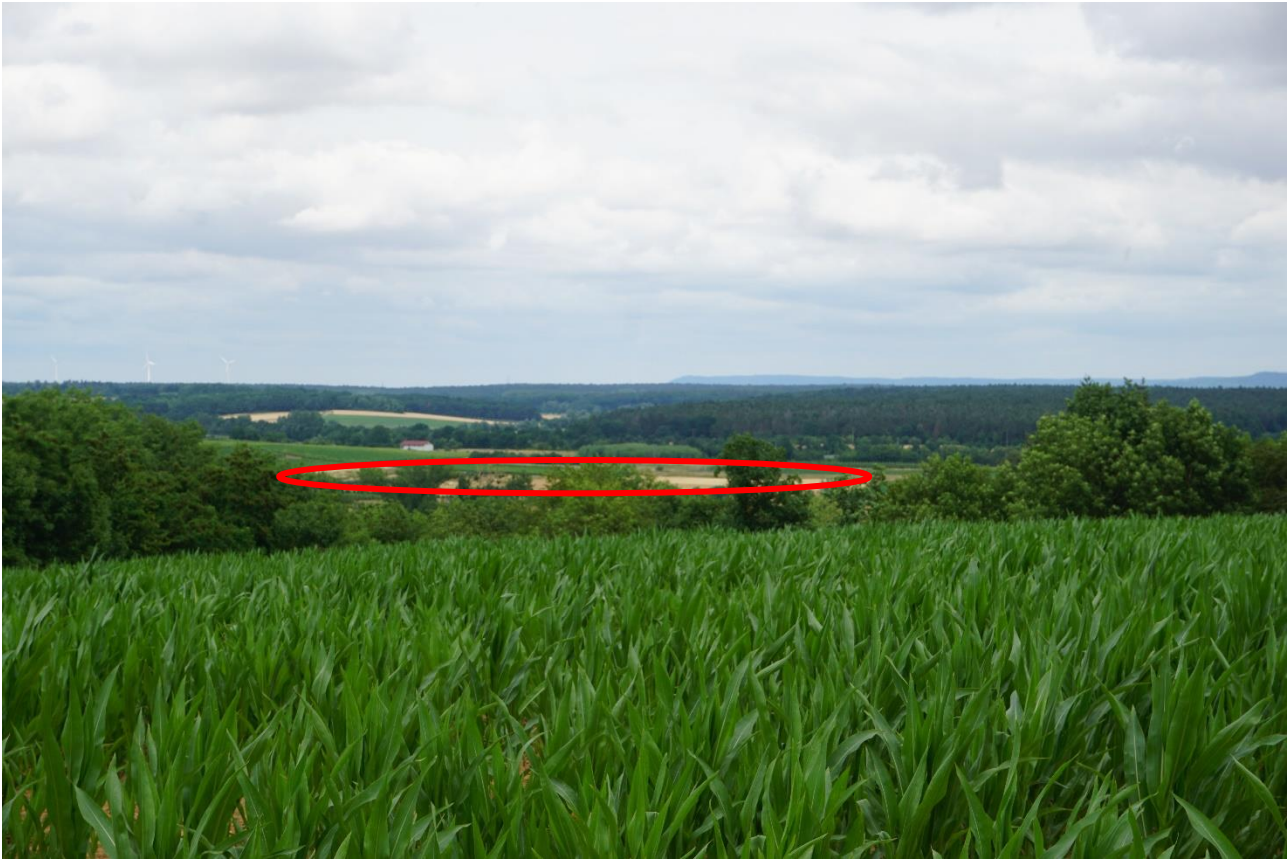
Fotostandpunkt 4

Blick von den erhöhten Ackerflächen nördlich Schwarzach nach NE

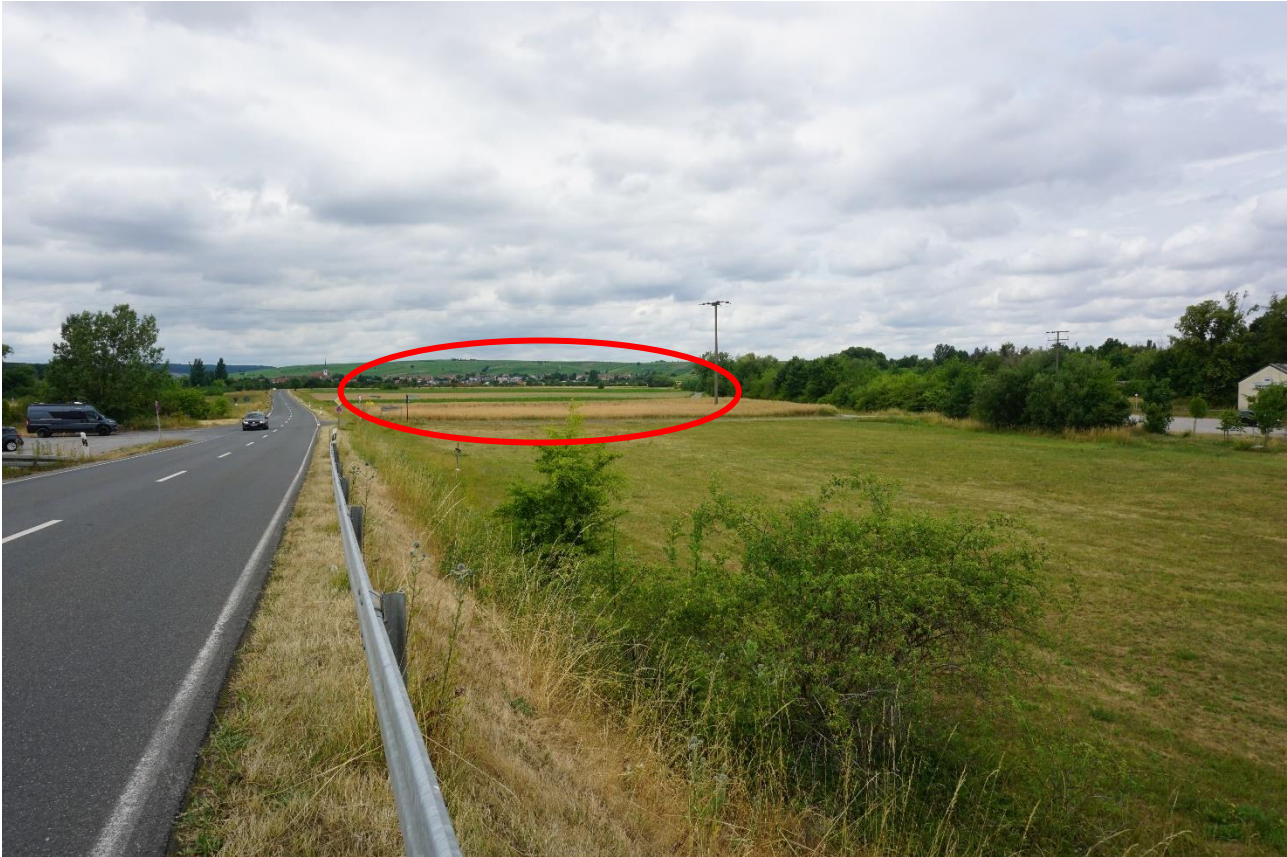
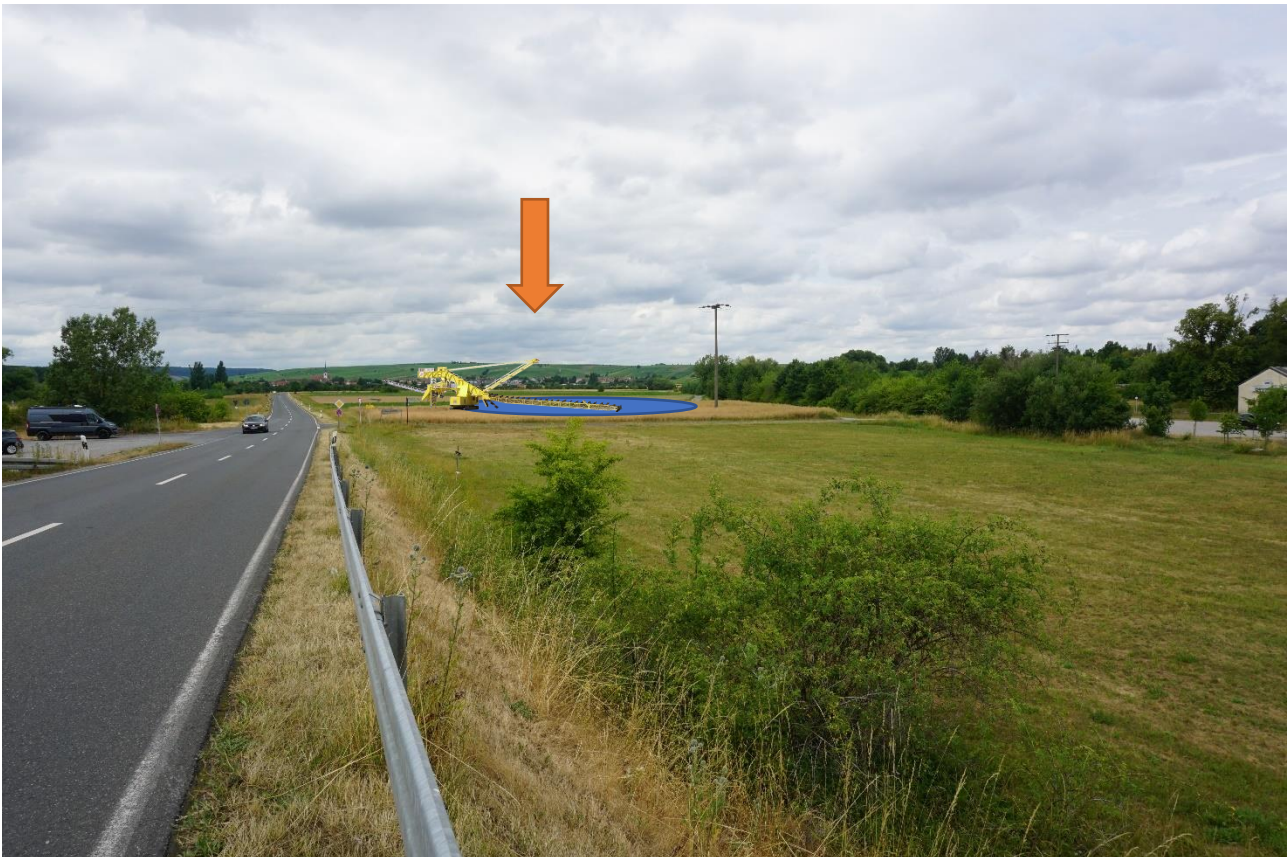
Fotostandpunkt 5

Blick von der KT 29 am Sportplatz / Abfahrt von der Schleuse Gerlachshausen Richtung Norden

Die höchste Sichtwirkung herrscht im direkten Umfeld des geplanten Vorhabens, also im Bereich der KT29, die unmittelbar am Vorhaben vorbeiführt.

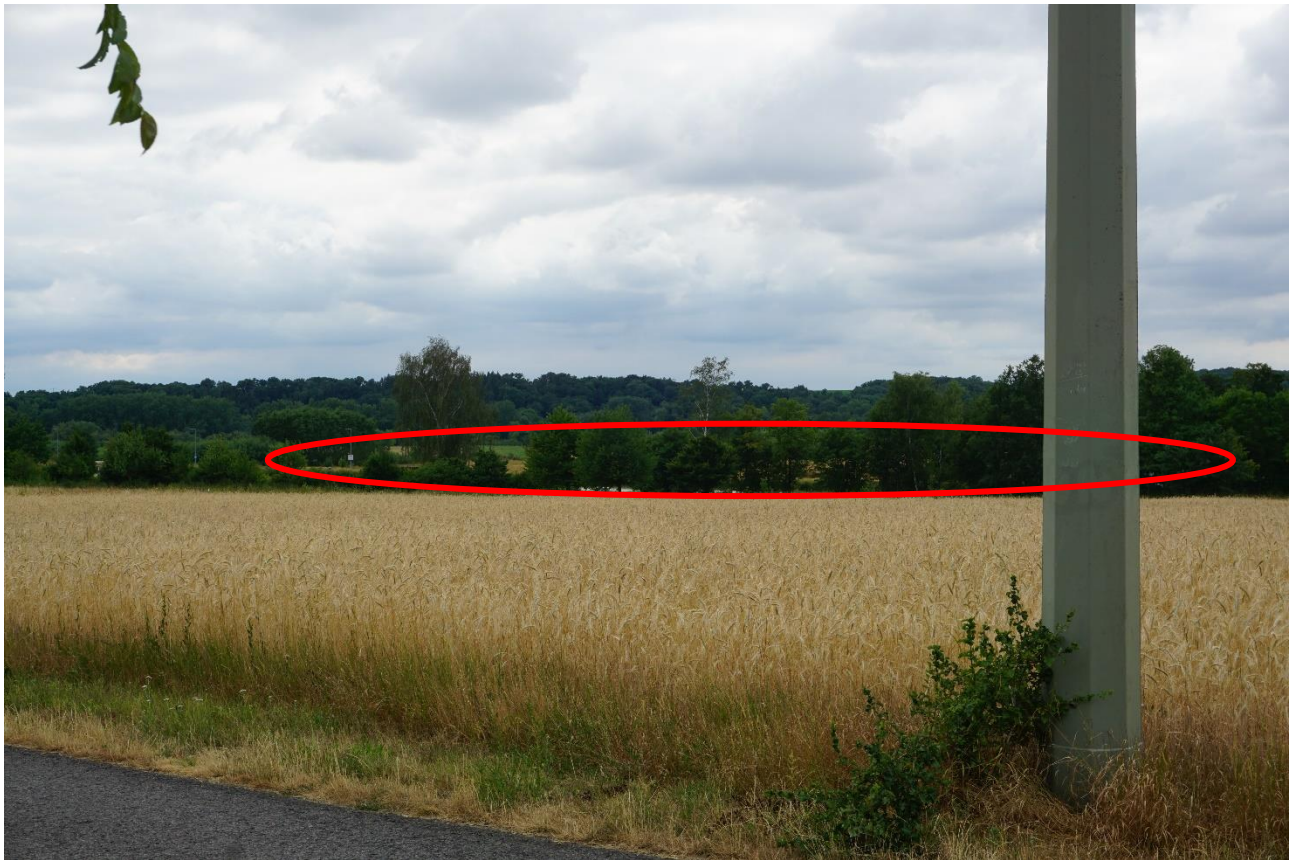
Fotostandpunkt 6

Blick vom östlichen Feld-/Radweg über den Mainkanal Richtung SW zum Vorhaben

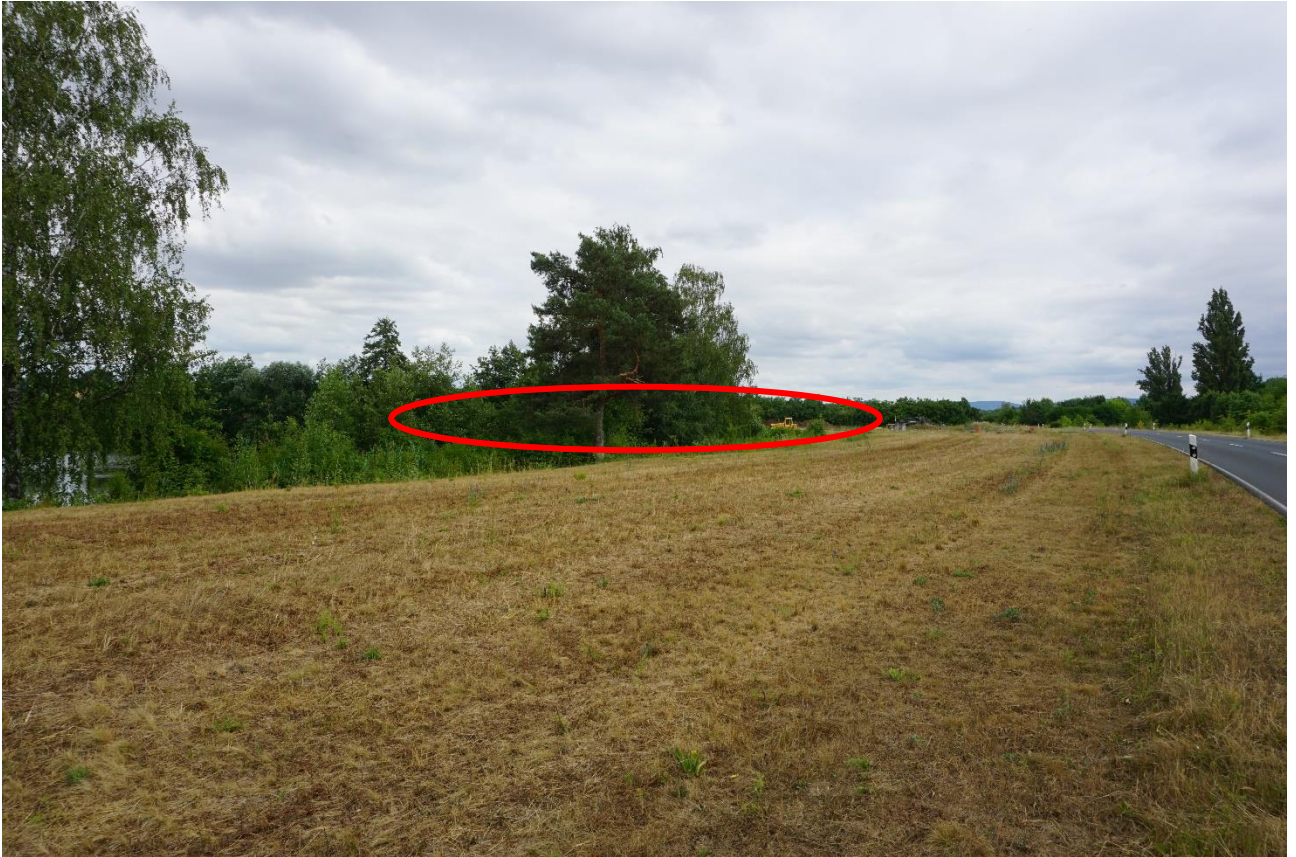
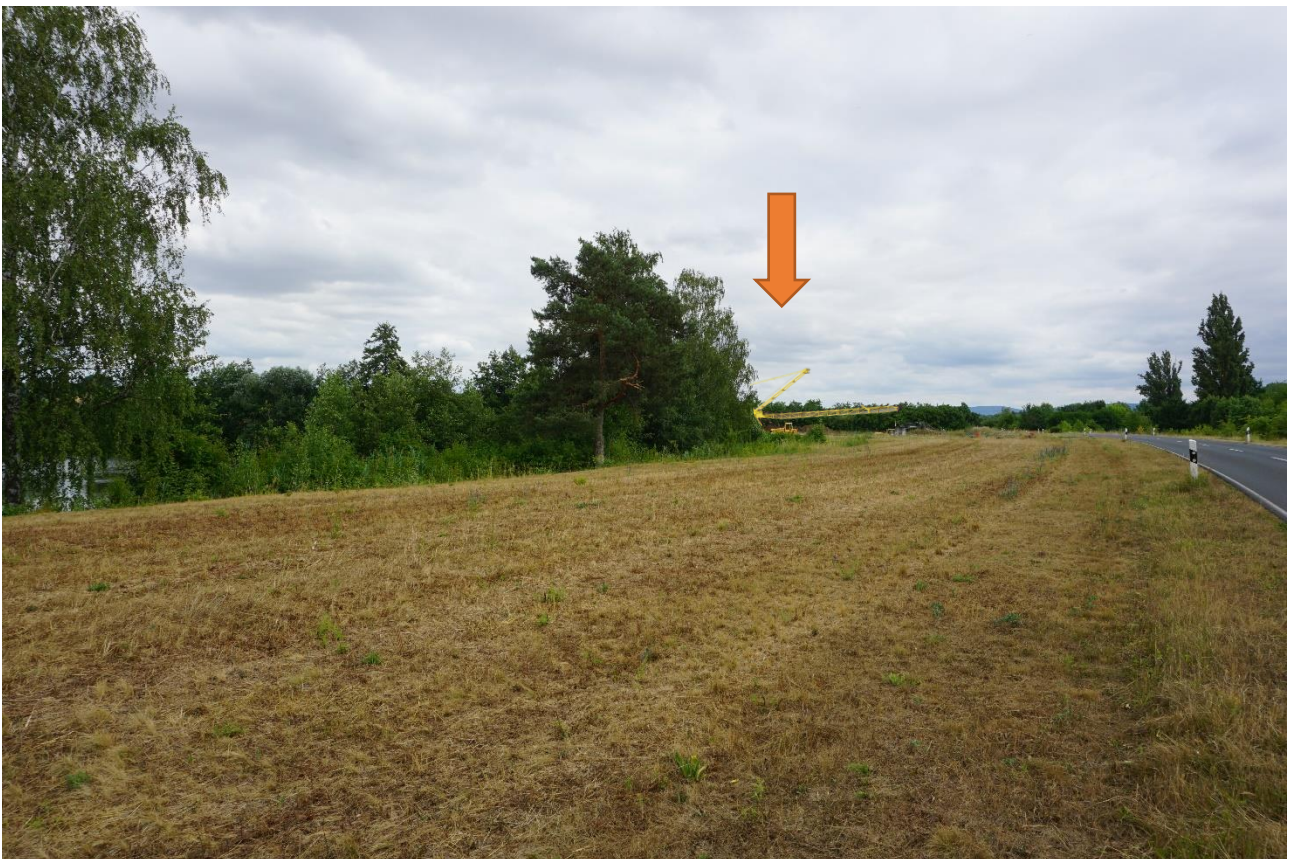
Fotostandpunkt 7

Blick von der KT 29 am südlichen Ortsrand Sommerach Richtung SE

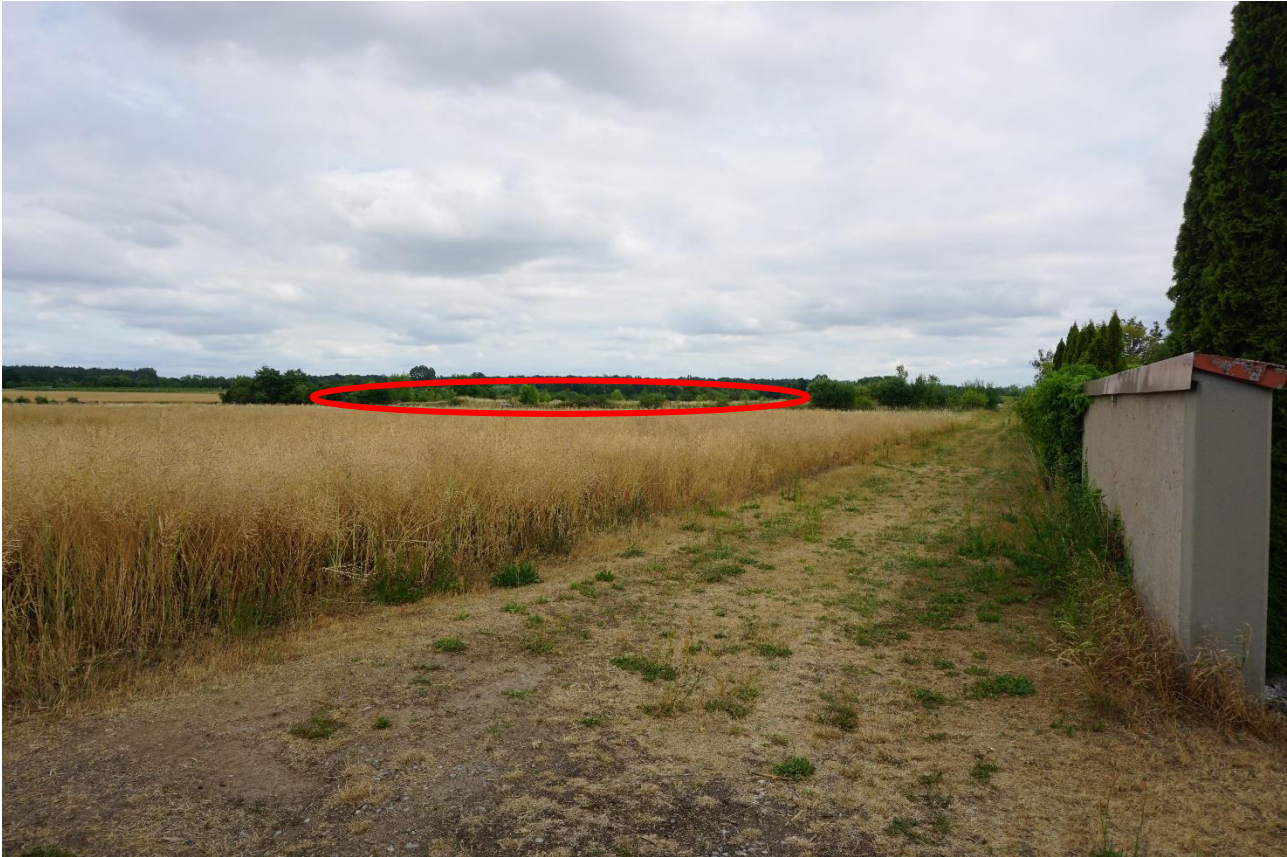
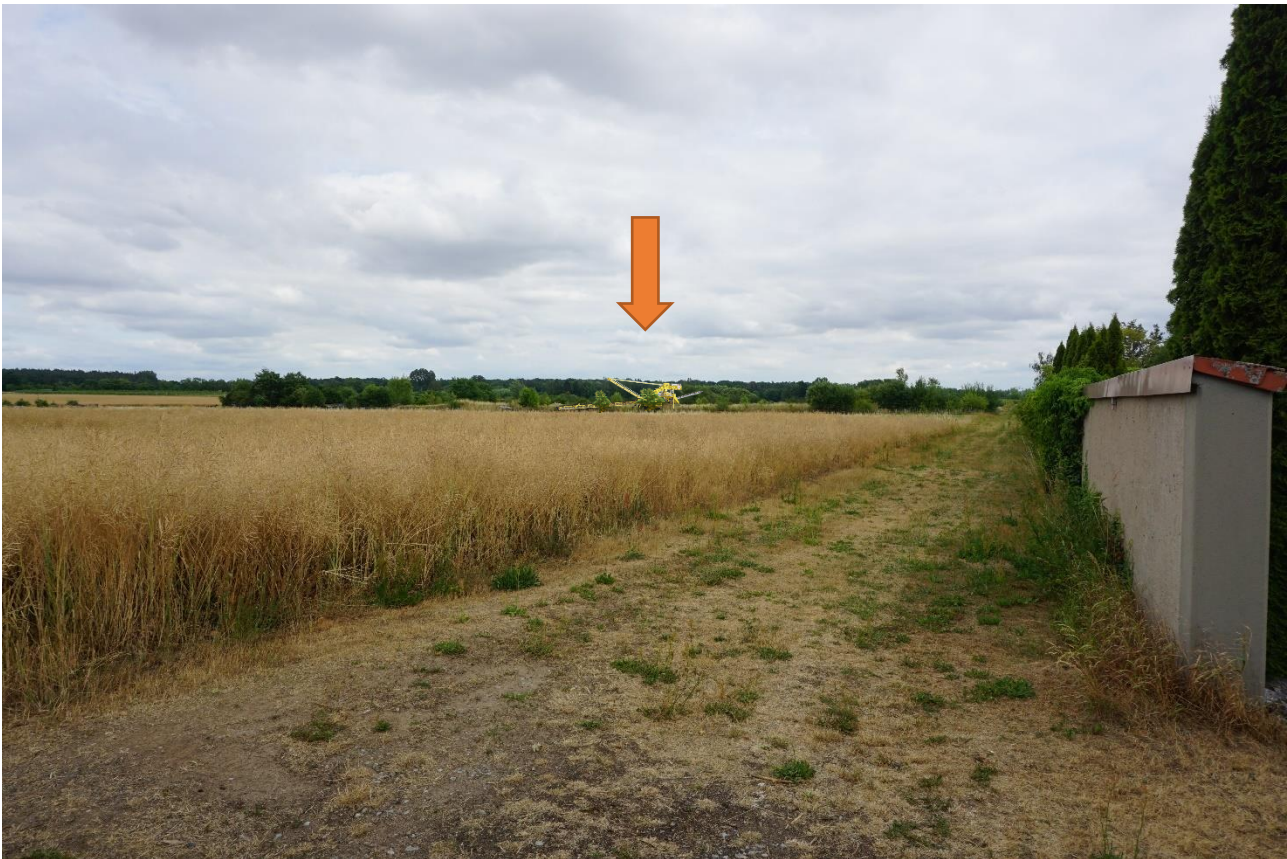
Fotostandpunkt 8

Blick vom südlichen Ortsrand Sommerach Richtung SE

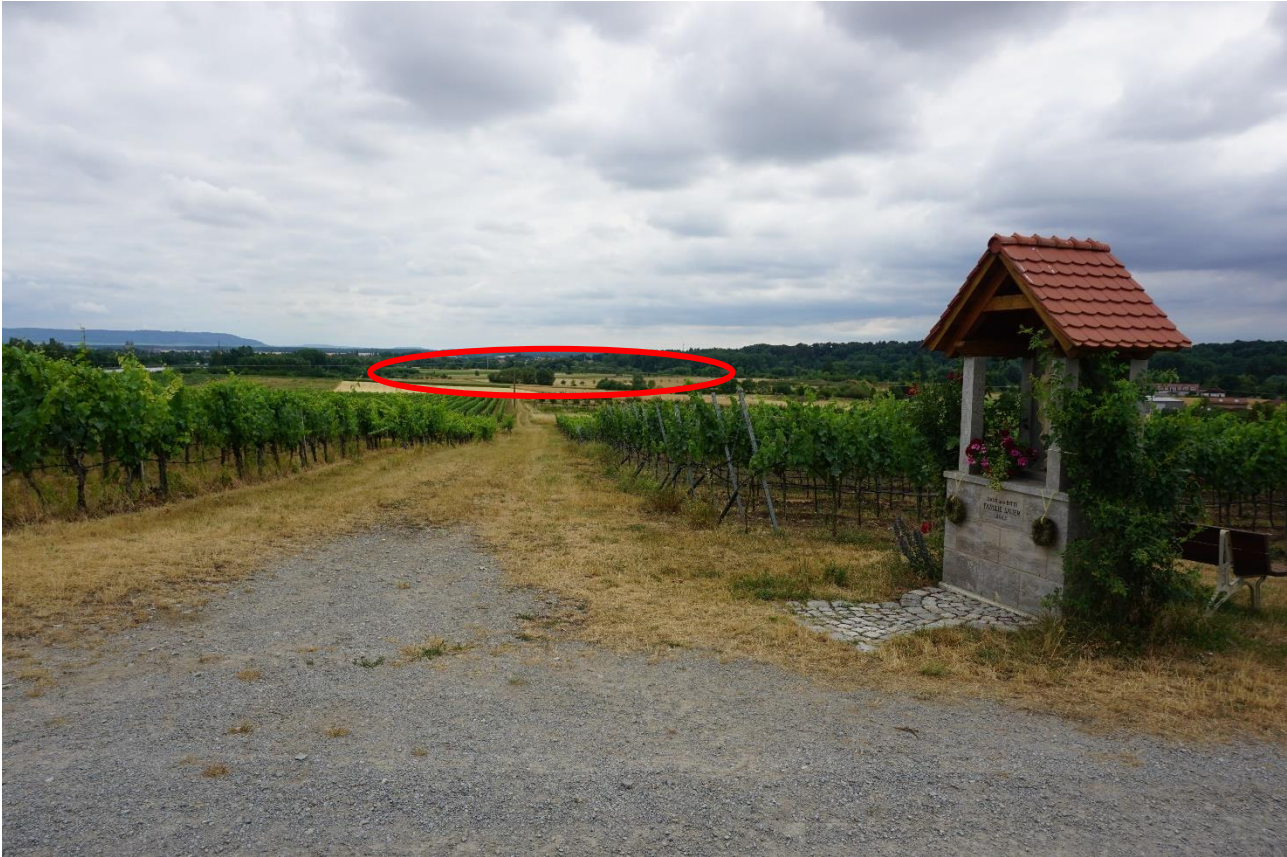
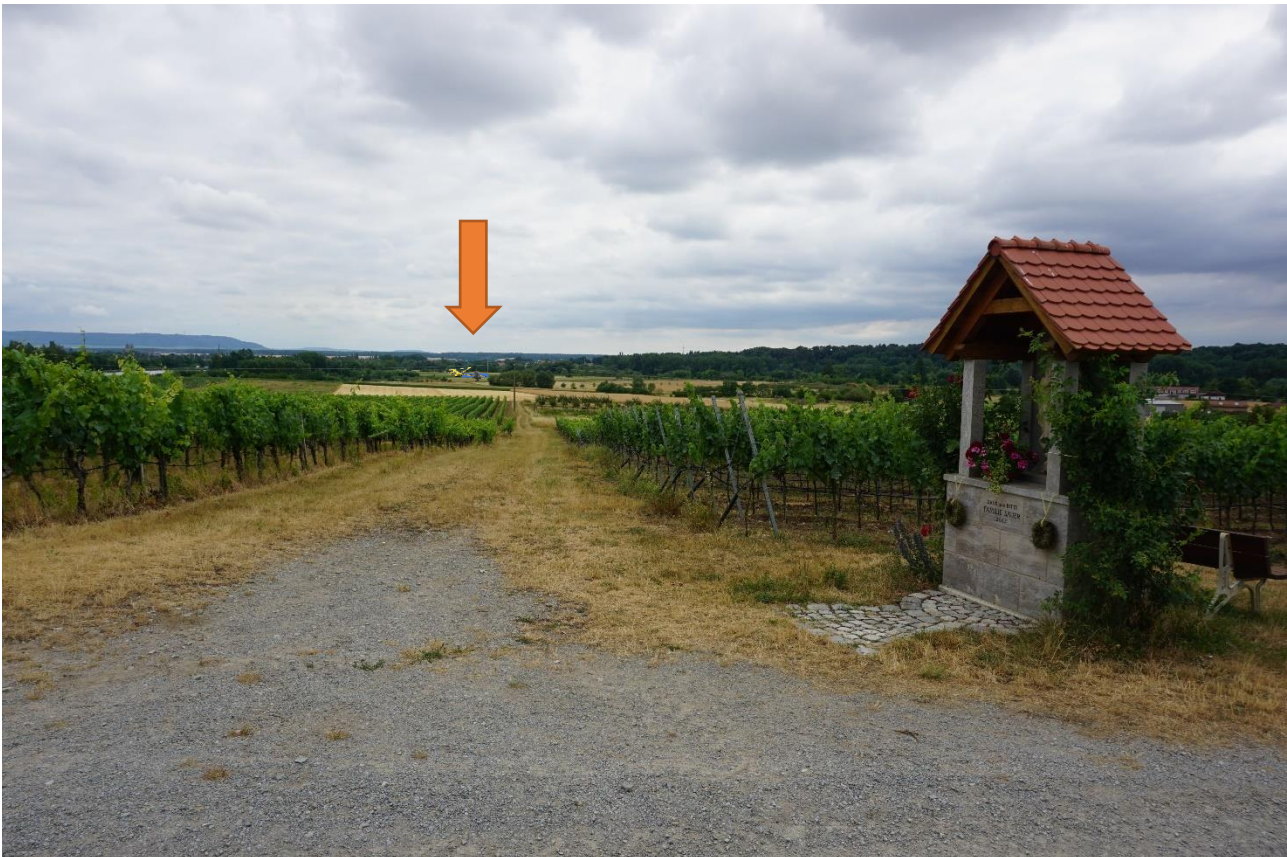
Fotostandpunkt 9

Blick vom kleinen Weinberg östlich Sommerach Richtung Süden

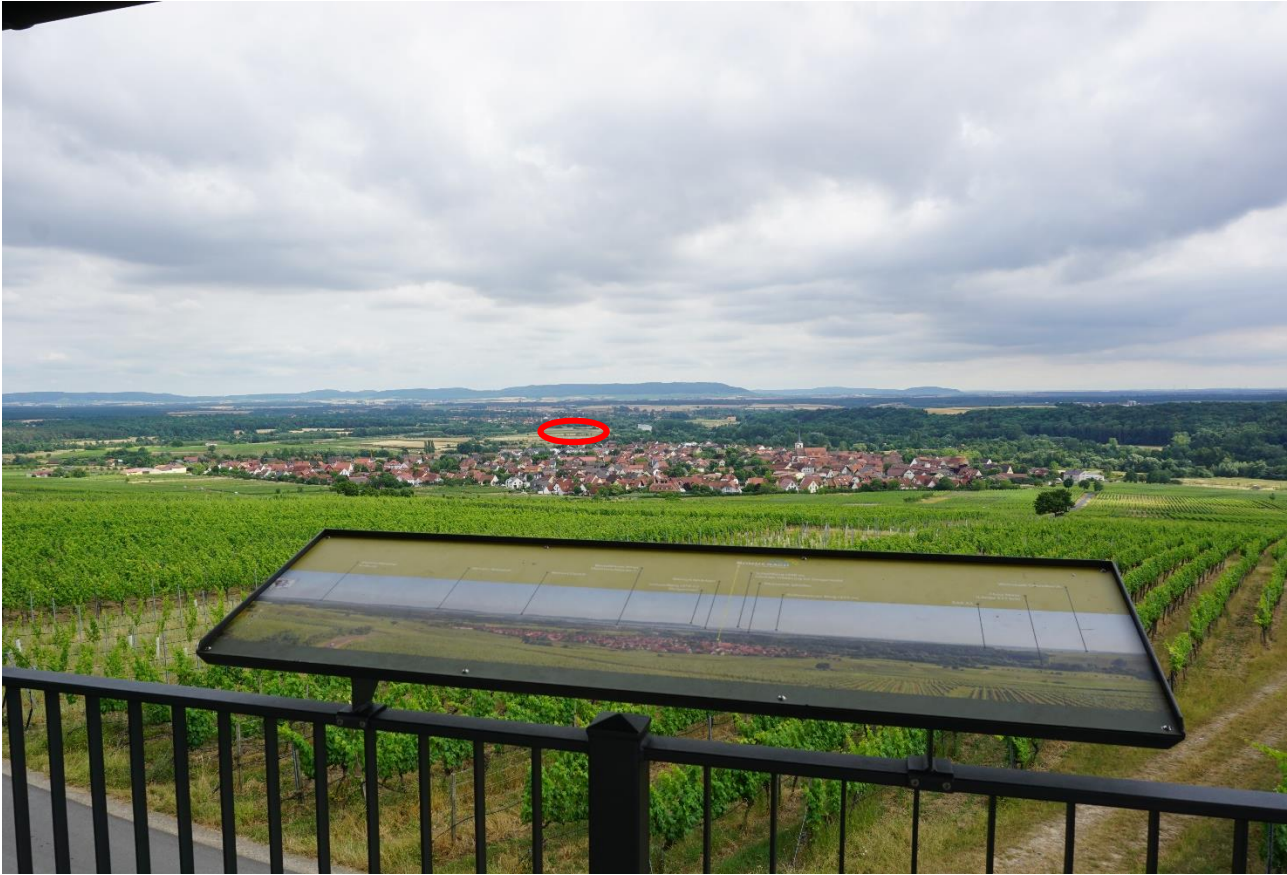
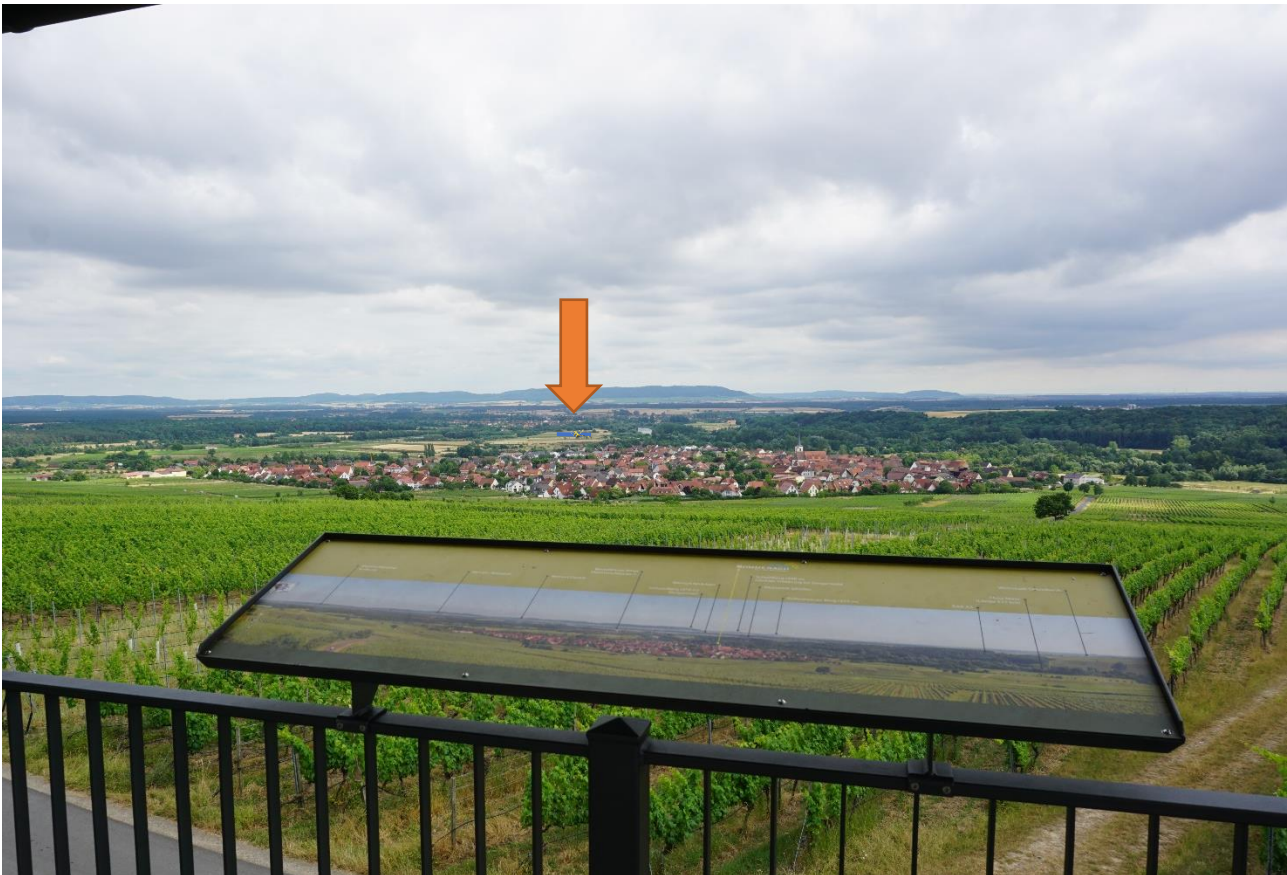
Fotostandpunkt 10

Blick vom Kreuzberg über Sommerach zum Vorhaben Richtung SE

10	1,9	Gering	Weinanbau	Erhebliche Entfernung verhindert deutliche Wahrnehmbarkeit des Vorhabens
11	2,7	Gering	Weinanbau	Kuppenlage des Kreuzberges vergleichsweise flach, sehr große Entfernung, daher kaum Wahrnehmung des Vorhabens (kein Foto)

Vom Kreuzberg als prägnante Erhebung und landschaftsprägendes Element ist aufgrund der großen Entfernung das Vorhaben nur noch schwach sichtbar. Eine deutliche negative Beeinflussung der Wahrnehmung des Landschaftsbildes für Standorte auf dem Kreuzberg kann daher aufgrund der Entfernung und der Breite der gesamten Landschaftswahrnehmung ausgeschlossen werden.
