## Feststellungsentwurf

Straßenbauverwaltung Freisaaat Bayern	Unterlage / Blatt-Nr.: 5 / 3
Staatliches Bauamt Bayreuth	Lageplan
Straße / Abschn.-Nr. / Station: B 289_340_0_080 - B 289_400_0_433	Baukm 1+500 - 2+500
PROJIS-Nr.: 09 912584 00	Maßstab: 1 : 1.000

**B 289 "(Burgkunstadt) - Kulmbach"**  
 Ortsumgehung  
 Mainroth - Rothwind - Fassoldshof  
 Baukm 0+000 - Baukm 4+715

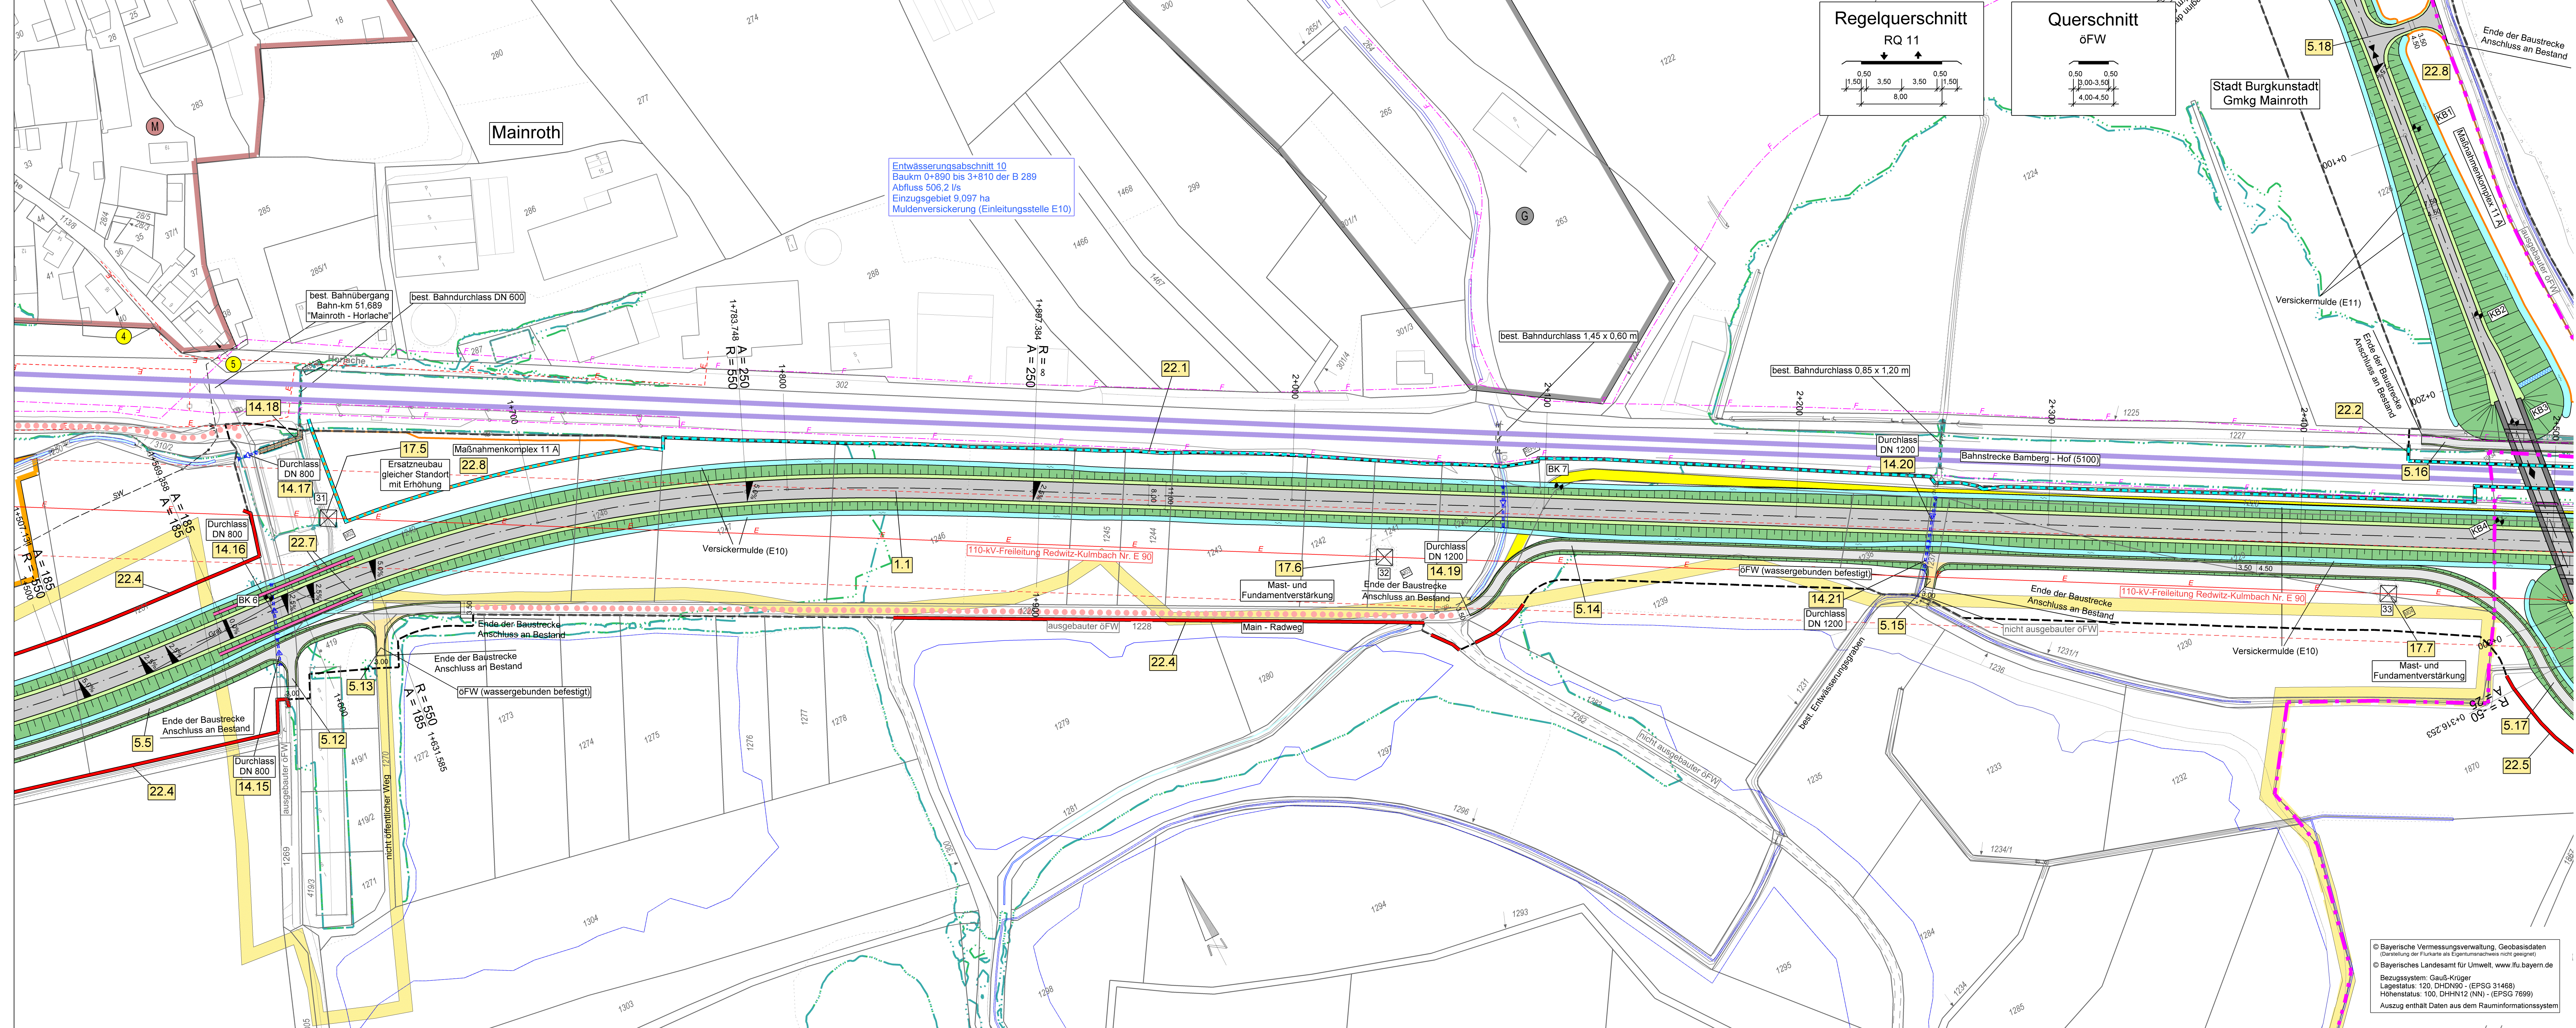
Entwässerungsabschnitt 10  
 Baukm 0+890 bis 3+810 der B 289  
 Abfluss 506,2 l/s  
 Einzugsgebiet 9,097 ha  
 Muldenversickerung (Einleitungsstelle E10)
