Hessen Mobil
Straßen- und Verkehrsmanagement
Dezernat Fachtechniken
Sachgebiet PB 11.3.02

B452 - Nordumgehung Reichensachsen und Ausbau B27 zwischen A44 und Nordumgehung Reichensachsen
Faunistische Kartierungen 2021

Reptilien Lebensräume

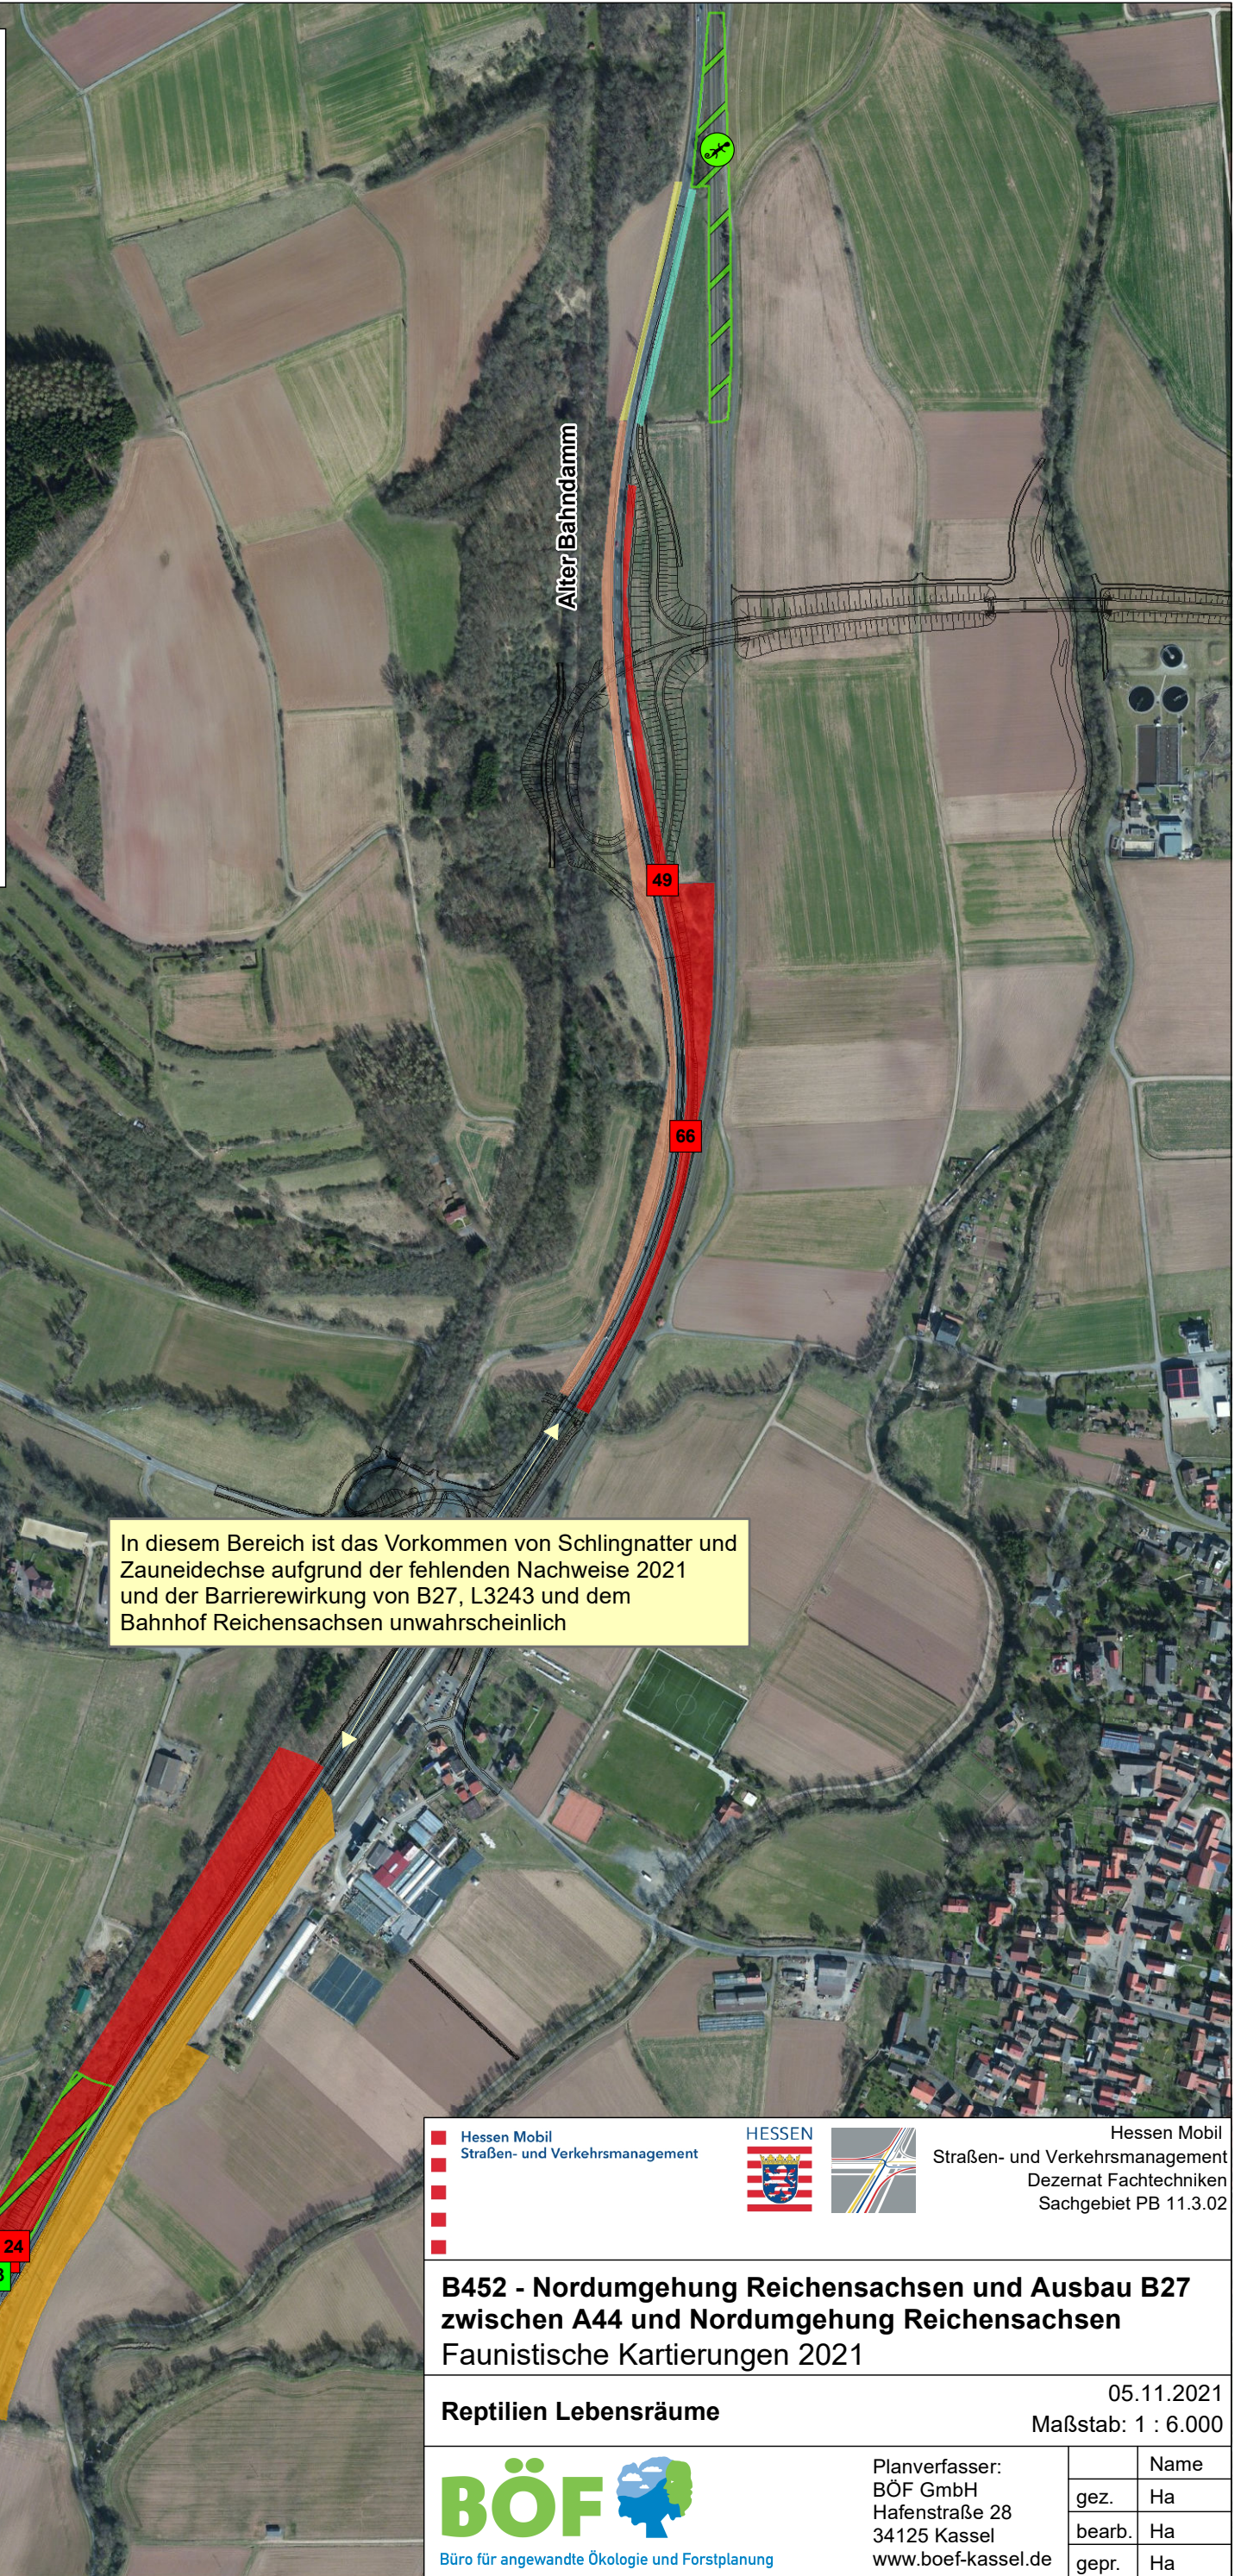
In diesem Bereich ist das Vorkommen von Schlingnatter und Zauneidechse aufgrund der fehlenden Nachweise 2021 und der Barrierewirkung von B27, L3243 und dem Bahnhof Reichensachsen unwahrscheinlich
