Hochwasserschutz für die Taube Bunte (Winsen/Aller) Umweltverträglichkeitsstudie

Karte 7: Auswirkungen auf Tiere und Pflanzen

Auftraggeber:
Gemeinde Winsen
Am Amtshof 5, 29308 Winsen (Aller)

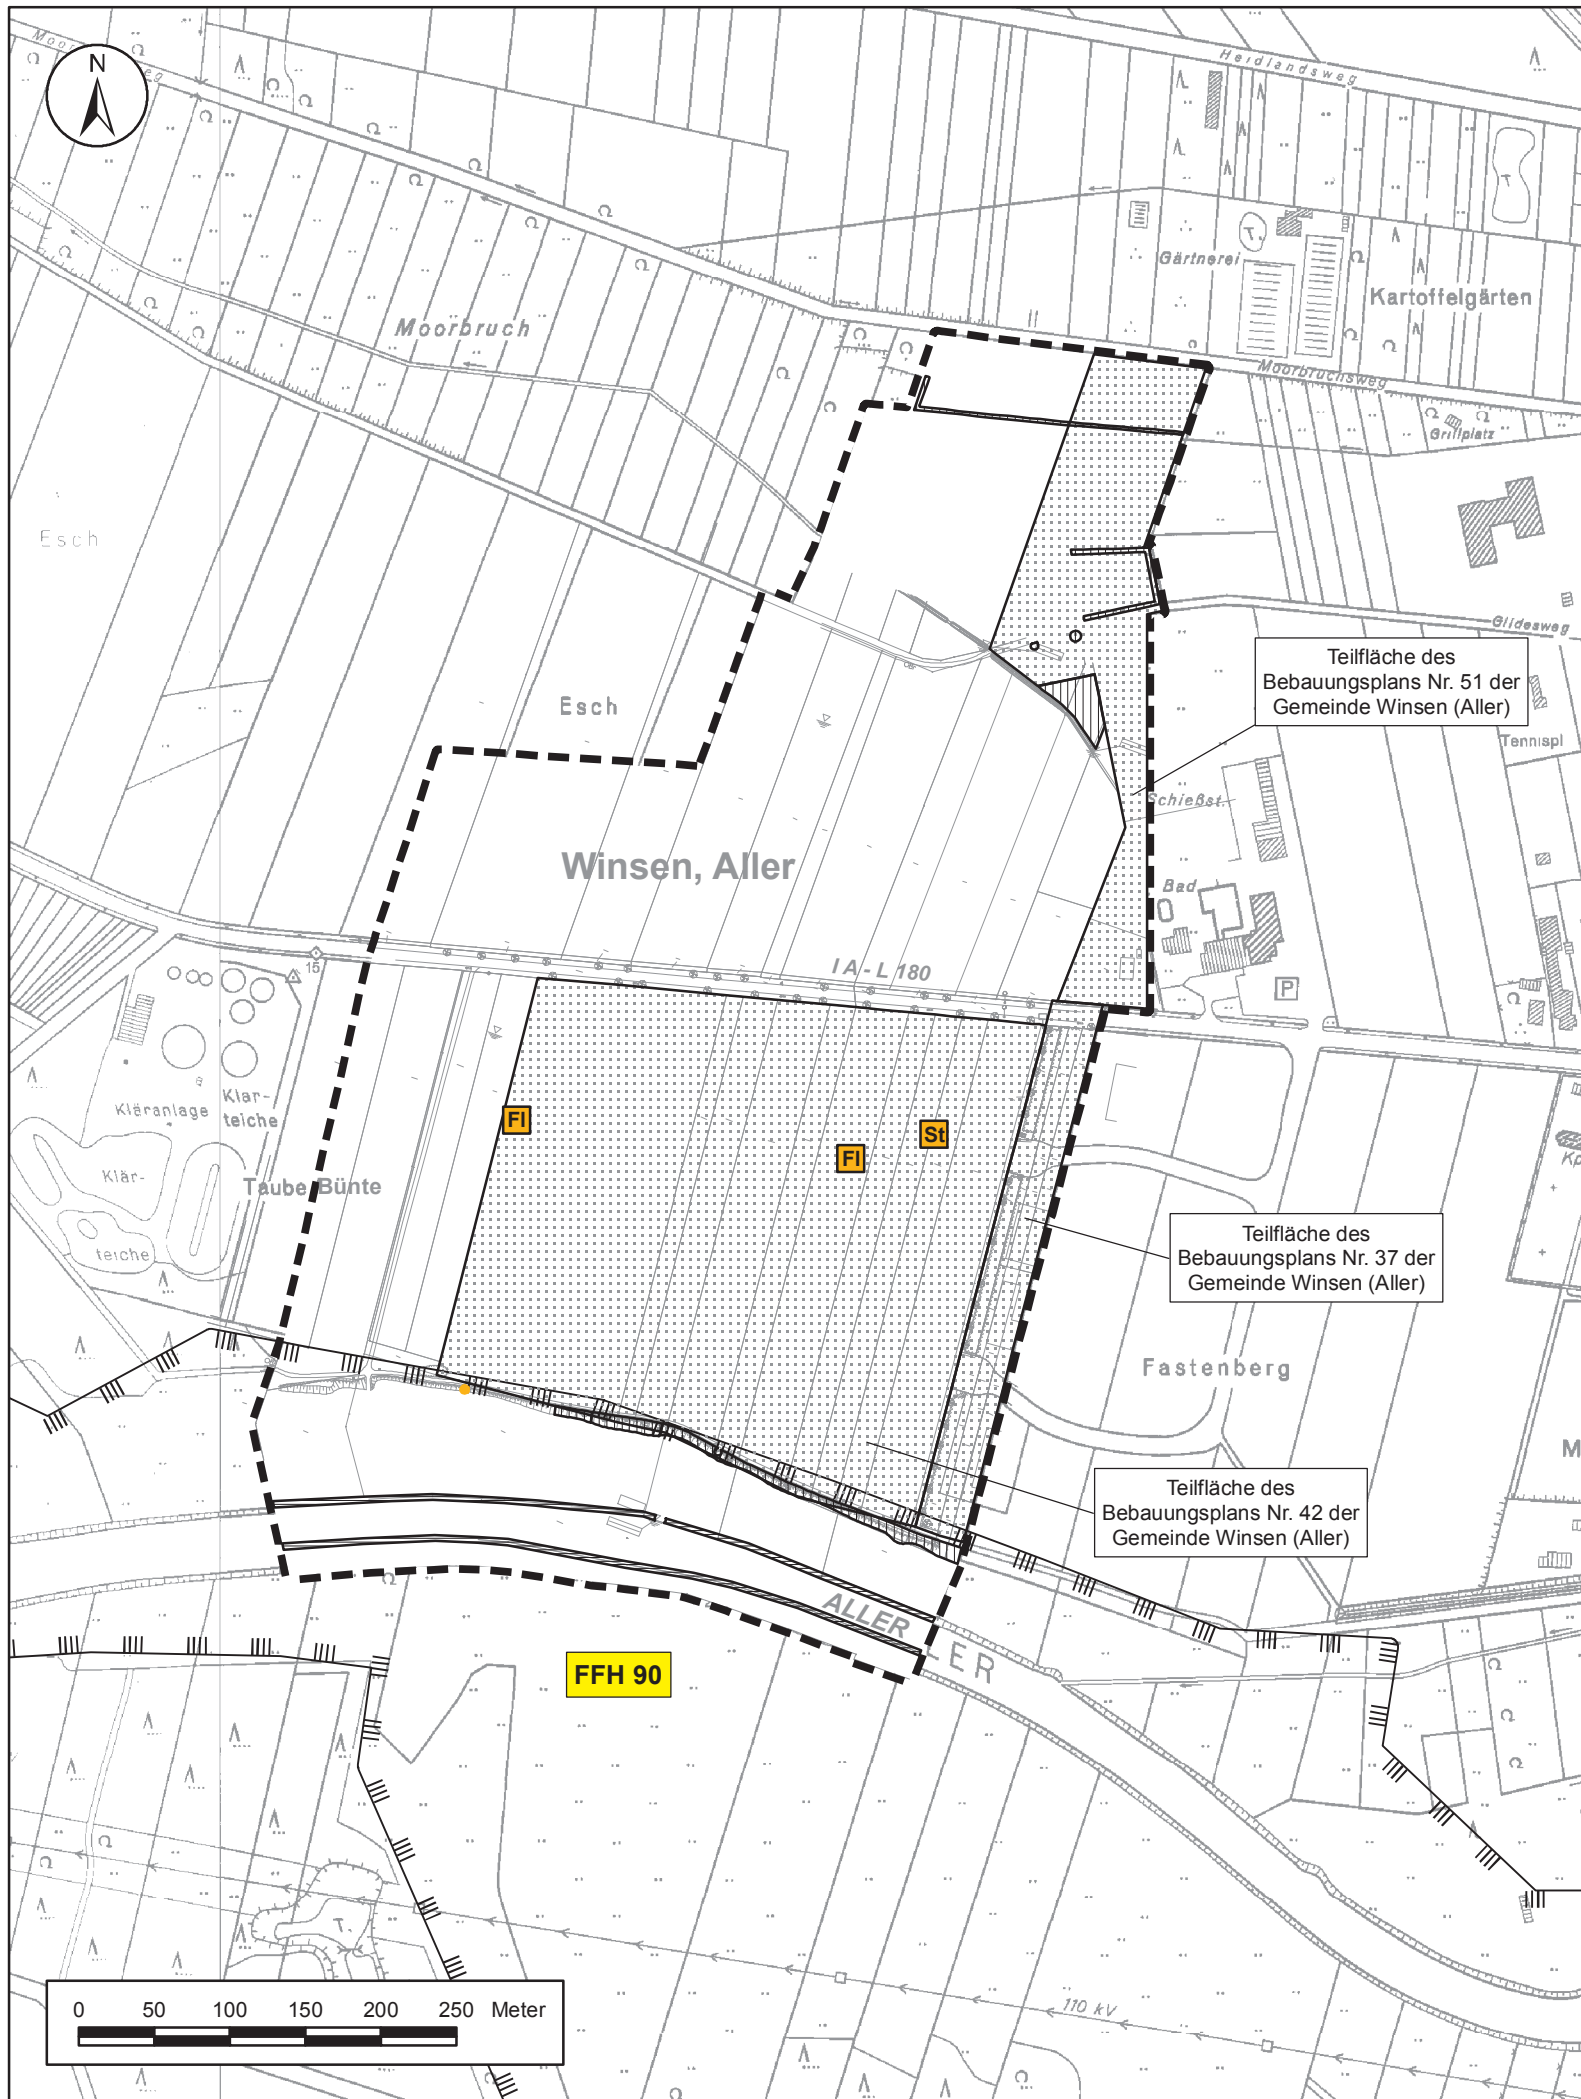
Karte 7: Auswirkungen auf Tiere und Pflanzen

- Belastungsbereich (Stufe III)
- Anmerkung: es kommt vorhabensbedingt zu keinen Beeinträchtigungen, die dem Zulässigkeitsgrenzbereich zu zuordnen sind
- Belastungsbereich (Stufe II)
- FI Verlust von Niststätten wertbestimmender Brutvogelarten
FI Feldlerche
St Wiesenschafstelze
- Sonstiges**
- FFH 90 FFH-Gebiet Nr. 90 "Aller (mit Barnbruch), untere Leine, untere Oker (DE 3021-301)
- Quelle: NMU (2016), Datenlizenz Deutschland - Namensnennung - Version 2.0, Lizenztext unter www.govdata.de/dl-de/by-2-0.
- gemäß § 30 BNatSchG gesetzlich geschützter Biotop
- Lebensraumtypen des Anhangs I der FFH-Richtlinie
- Flächen auf denen der dargestellte Ist-Zustand durch rechtlich verbindliche Planungen verändert werden kann (siehe textliche Erläuterung beziehungsweise weitere Angaben im Textteil Kap. 3.3.5)
- Grenze des Untersuchungsgebietes
