Neuhauser Deich- und Unterhaltungsverband

Antrag auf Planfeststellung
für den Ausbau und Neubau der Hochwasserdeiche
an Sude und Krainke

FFH - Verträglichkeitsprüfung

Lebensraumtypen und Arten/ Beeinträchtigung der Erhaltungsziele Sude-Deich, Bahndamm Dellien	Karte-Nr.: 2	Blatt-Nr.: 1_1neu
	Maßstab: 1 : 1.000	
verfasst: 05/2019	Datum	Zeichen
<i>P. Wellnitz</i>	Bearbeitet: 05/2019	Gr, We
WLW Landschaftsarchitekten und Biologen WELLNITZ RASCH-WELLNITZ GRÖGER FREIE LANDSCHAFTSARCHITECTEN UND DIPLOM-BIOLOGE BWK / SRL / VDI	Gezeichnet: 05/2019	Li
29223 Celle, Clemens-Cassel-Str. 3, Tel. 05141/32057, Fax 05141/889607	Geprüft: 05.2019	<i>P. Wellnitz</i>

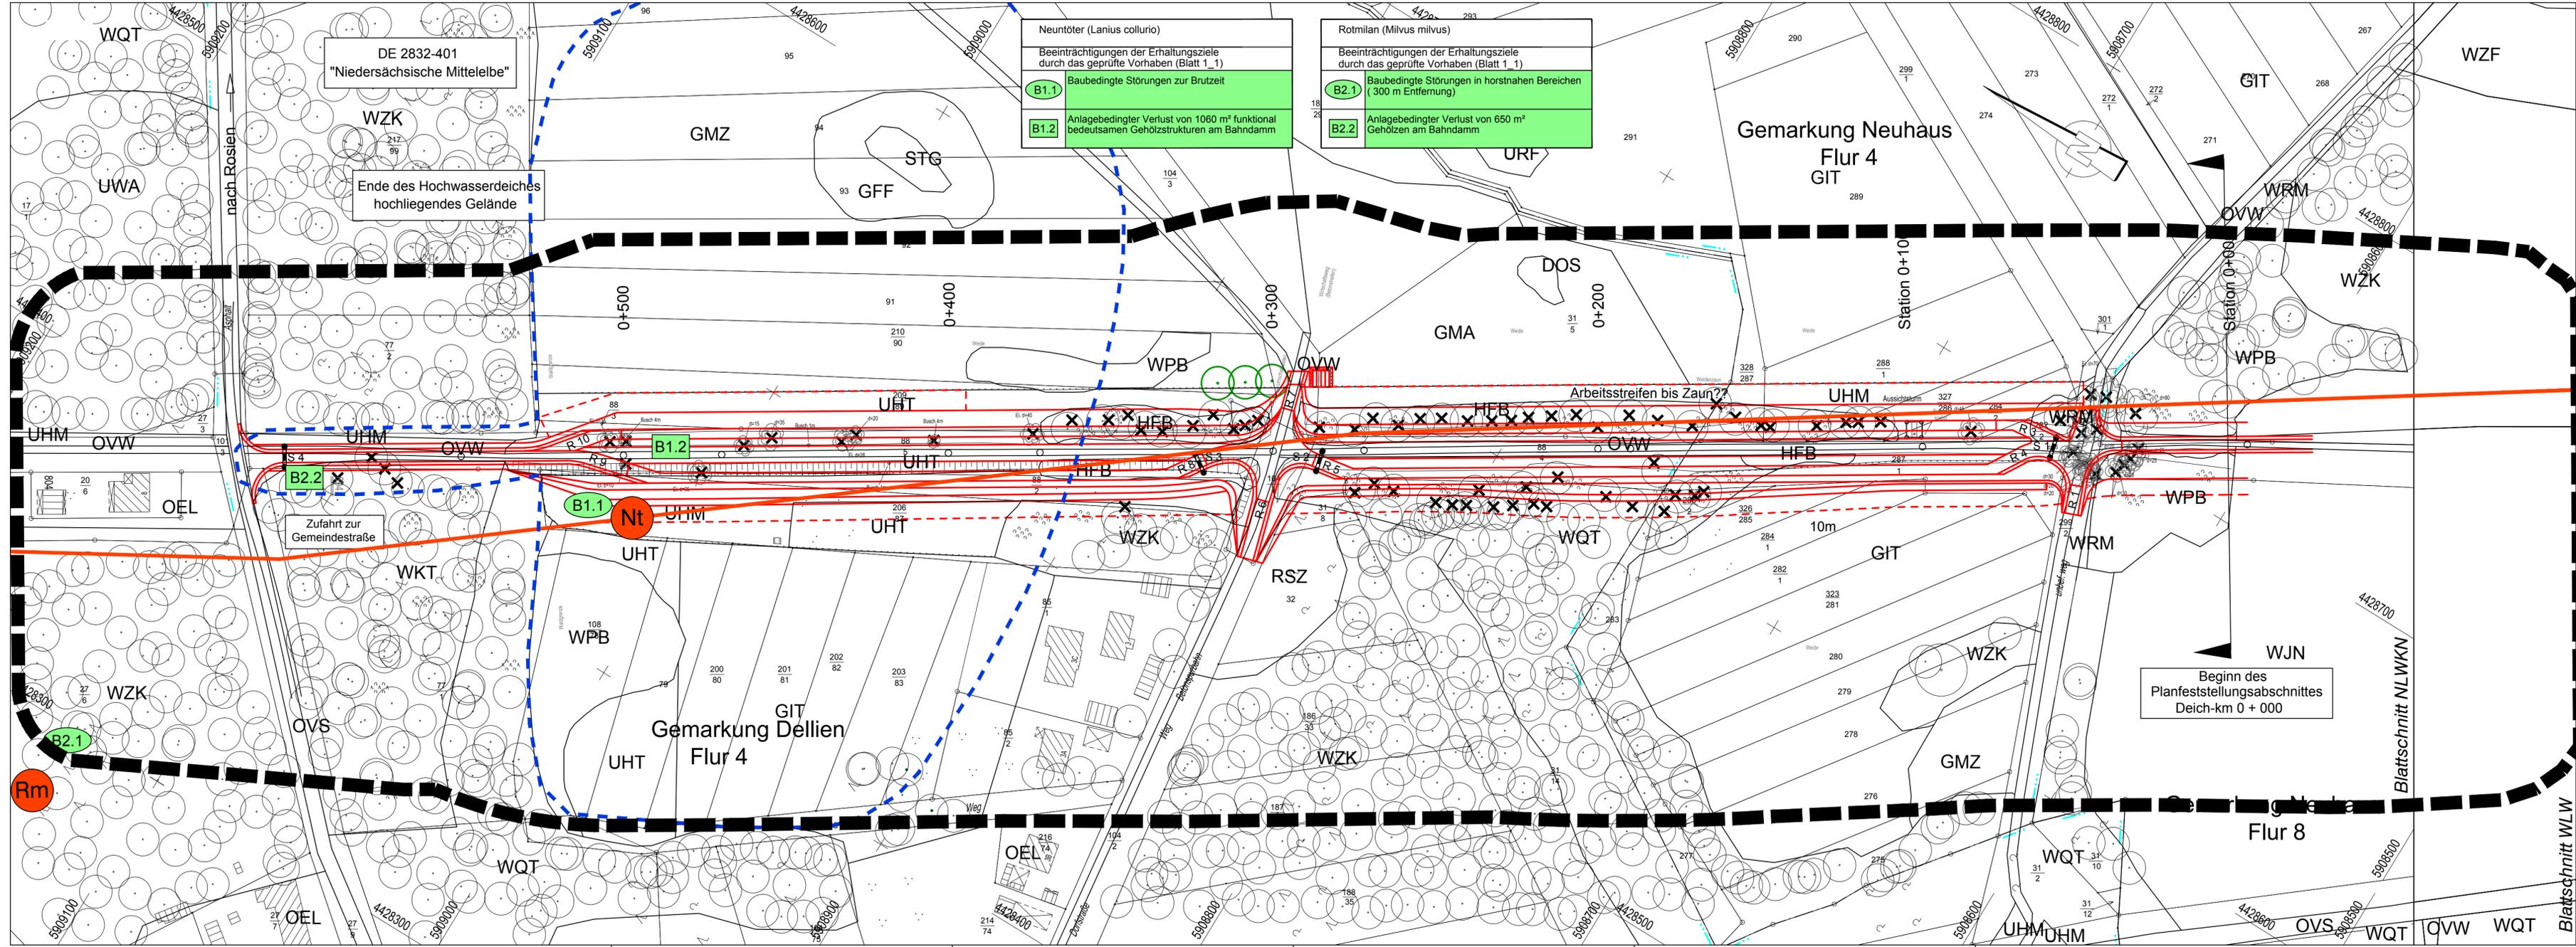
Neuntöter (*Lanius collurio*)
 Beeinträchtigungen der Erhaltungsziele durch das geprüfte Vorhaben (Blatt 1_1)
 B1.1 Baubedingte Störungen zur Brutzeit
 B1.2 Anlagebedingter Verlust von 1060 m² funktional bedeutsamen Gehölzstrukturen am Bahndamm

Rotmilan (*Milvus milvus*)
 Beeinträchtigungen der Erhaltungsziele durch das geprüfte Vorhaben (Blatt 1_1)
 B2.1 Baubedingte Störungen in horstnahen Bereichen (300 m Entfernung)
 B2.2 Anlagebedingter Verlust von 650 m² Gehölzen am Bahndamm
