Karte 5: Schutzgut Landschaft

Antrag auf Planfeststellung

Projekt Wiederherstellung der Hochwasserschutzfunktion des Wehres bei Wehningen - Ersatzneubau der Hochwasserschutz- und Wehranlage mit Herstellung der ökologischen Durchgängigkeit und Ersatzneubau der Straßenbrücke im Zuge der B195	Maßstab 1 : 1.000
Planinhalt	Projekt-Nr. - Plan-Nr. 41708 - 1.2.5
UVP- Bericht	Datum/ Änderung 01.08.2023
Schutzgut Boden/ Schutzgut Wasser	Bearbeitung jü/ wa/ be

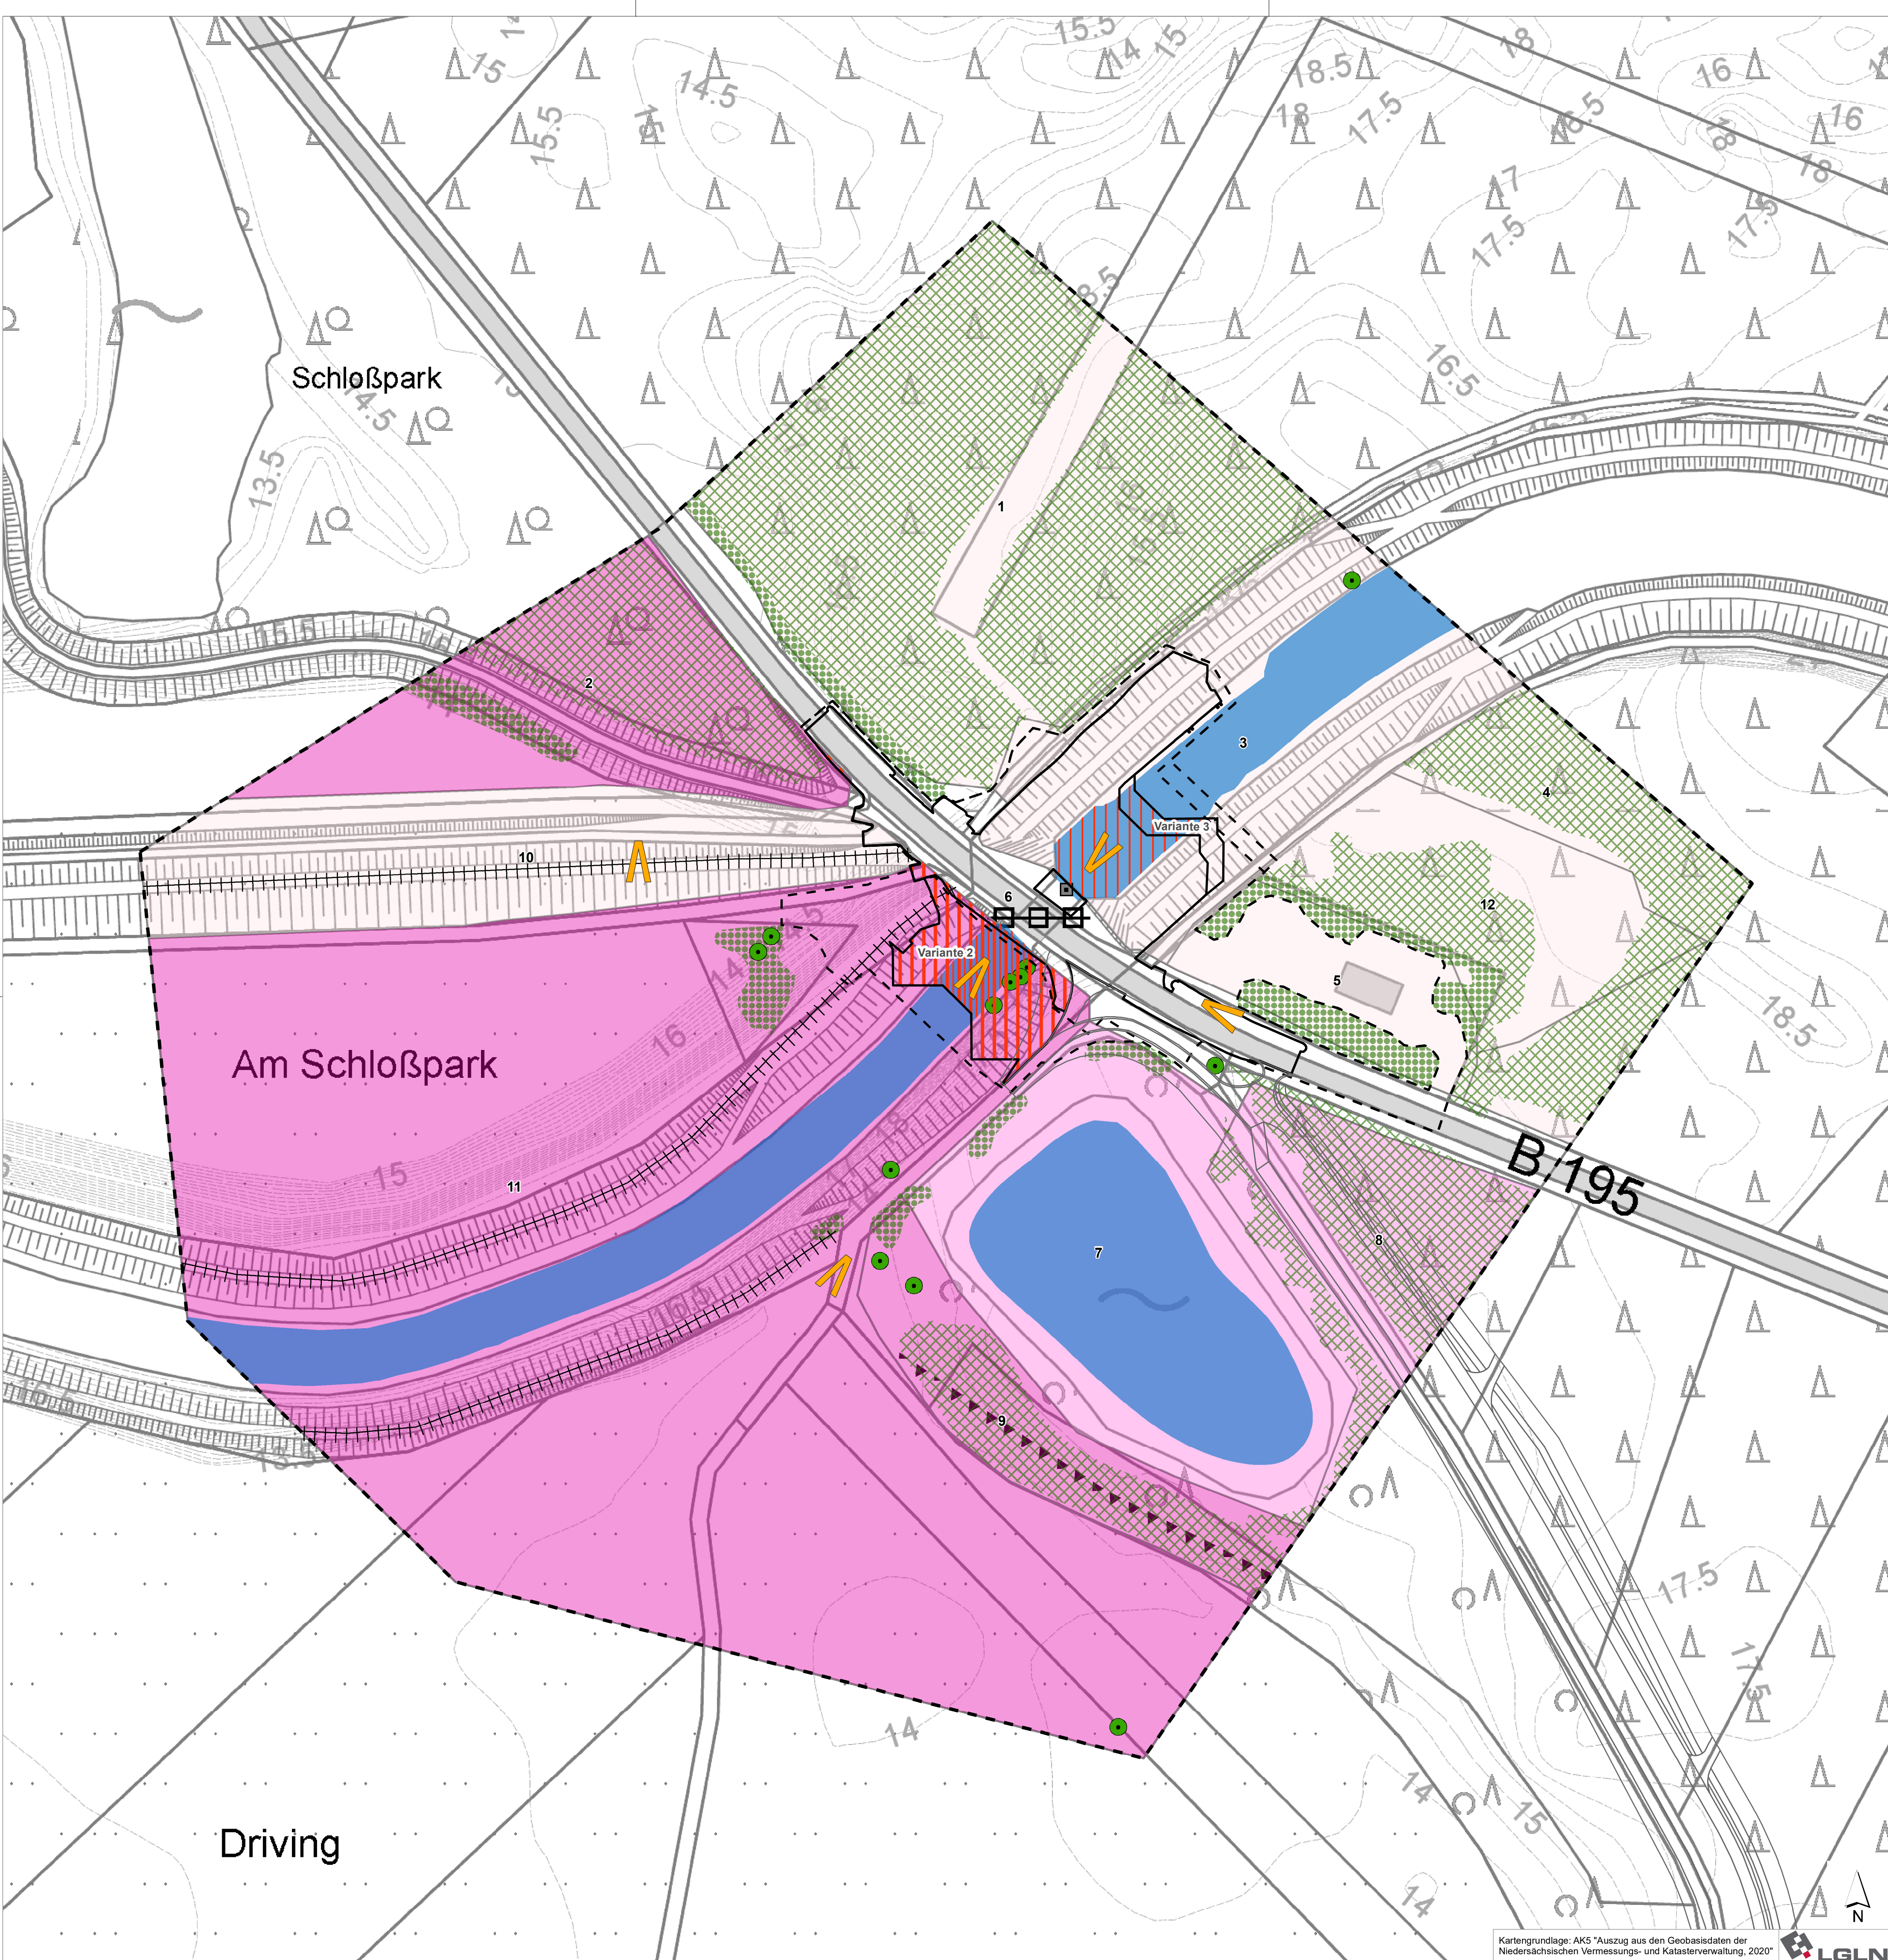
Bestand und Bewertung

1 Landschaftsbildeinheit mit Nr.

Prägende Landschaftsbildelemente

- prägendes Oberflächengewässer
- prägende Gehölzstruktur
- Wald
- prägender Einzelbaum
- prägende Deichlinie
- Geländekante
- weite Sichtbeziehungen

Bewertung der Funktionsfähigkeit

- sehr hoch
- hoch
- mittel

Die Bewertungsskala reicht von "sehr hoch" über "hoch" und "mittel" bis "gering/sehr gering". Bereiche mit geringer bzw. sehr geringer Funktionsfähigkeit werden in der Karte nicht dargestellt.

Auswirkungen

- Verlust/ Beeinträchtigung Landschaftsbildeinheiten sehr hoher Bedeutung
- Verlust/ Beeinträchtigung landschaftsbildprägender Elemente
