### Konfliktplan

#### Entwurfsplanung

**Deichsanierung Bislich PA4**  
(Rhein-km ca. 826,8 - 827,9 r.U.)

Maßstab: 1 : 1.000  
Datum: 27.12.2019  
Zeichnungs-Nr.: 18204-1-1-3/1

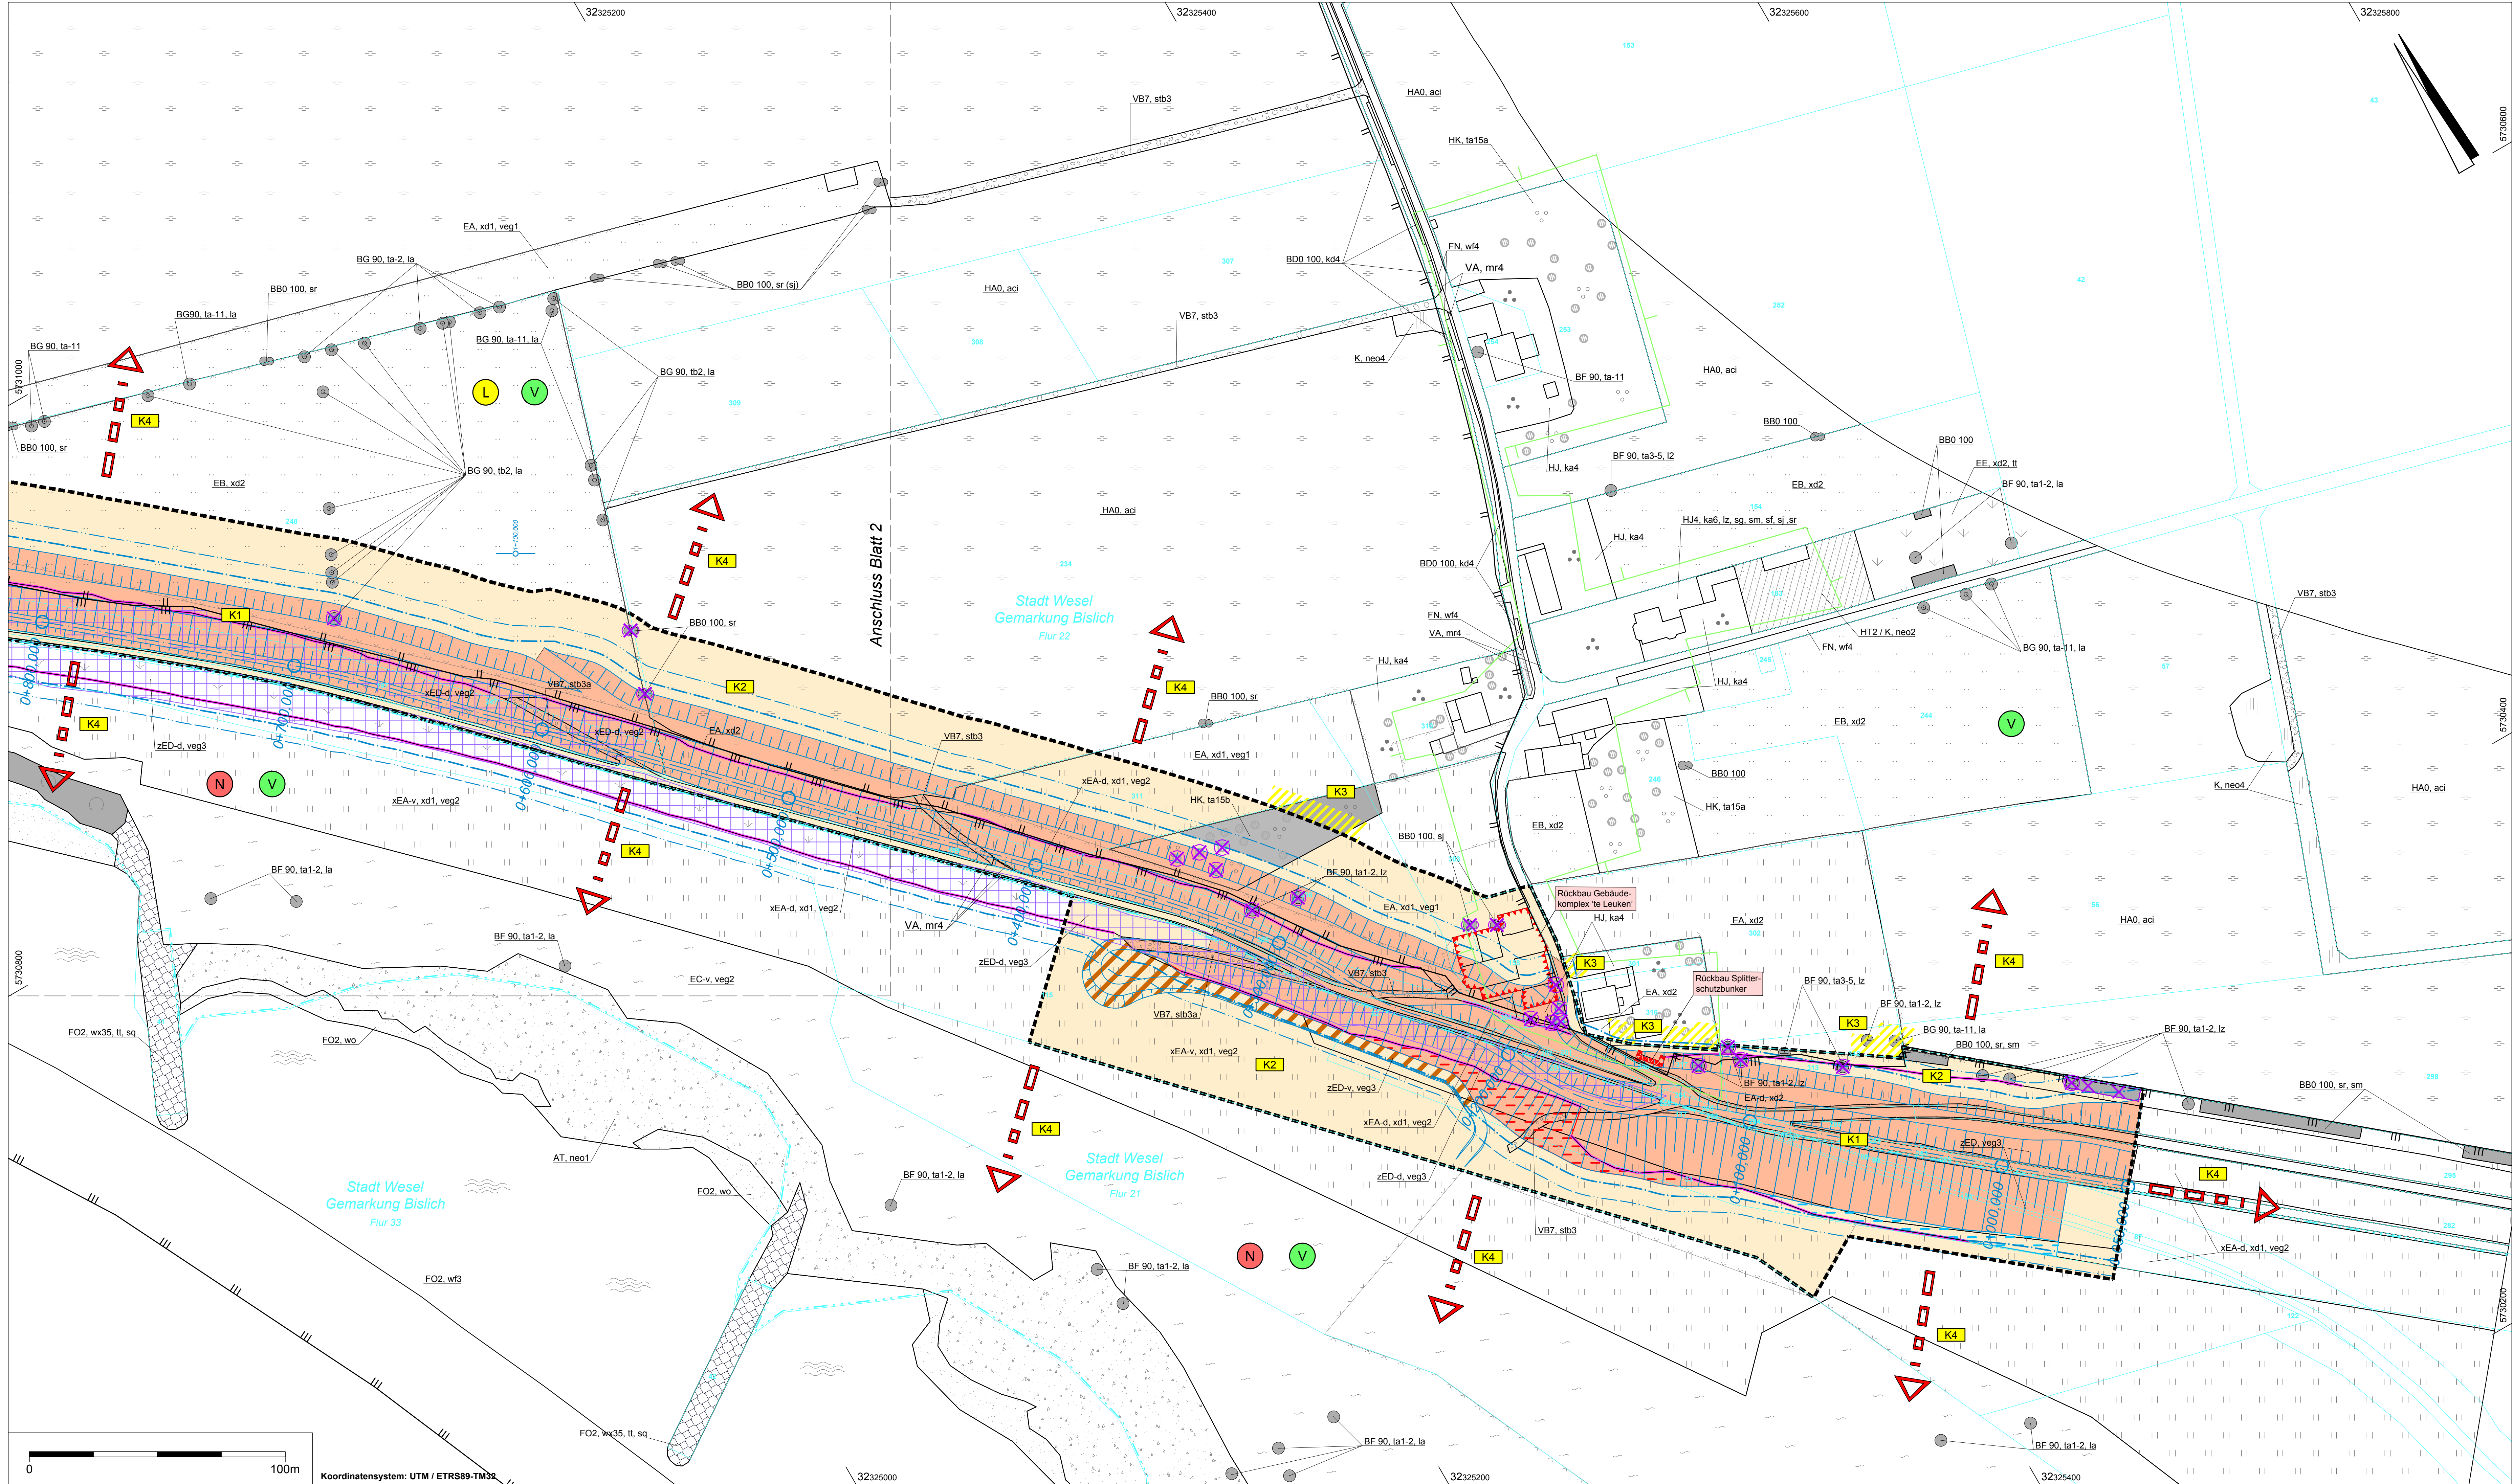
##### Konfliktzonen Deichsanierung

- K1 geplanter Deichneubaubereich
- K2 geplanter Arbeitsstreifen
- K3 Gefährdungzone
- K4 Baubedingte Störwirkungen

- Rodung Einzelbaum
- Rodung Gehölzbestände
- Geländeauffüllung
- Gewinn Überschwemmungsfläche
- Rodung Einzelstrauch
- Rückbau Hofstelle 'te Leuken', Bunkeranlage Verlust Überschwemmungsfläche
