Konfliktplan

Entwurfsplanung

Technische Planung: GEWECKE UND PARTNER		
Berater: Büro für Landschaftsplanung Böhling An der Malkerei 11 - 47551 Bedburg-Hau Tel. 02821.7648-0 - Fax 02821.7648-20		
Auftraggeber: Deichverband Bislich-Landesgrenze Deichstraße 2 46446 Emmerich am Rhein		
Deichsanierung Bislich PA4 (Rhein-km ca. 826,8 - 827,9 r.U.)		Maßstab: 1 : 1.000 Datum: 27.12.2019 Zeichnungs-Nr.: 18204-1-1-3/2
UVP-Bericht / LBP Plan 3: Konfliktplan - Blatt 2

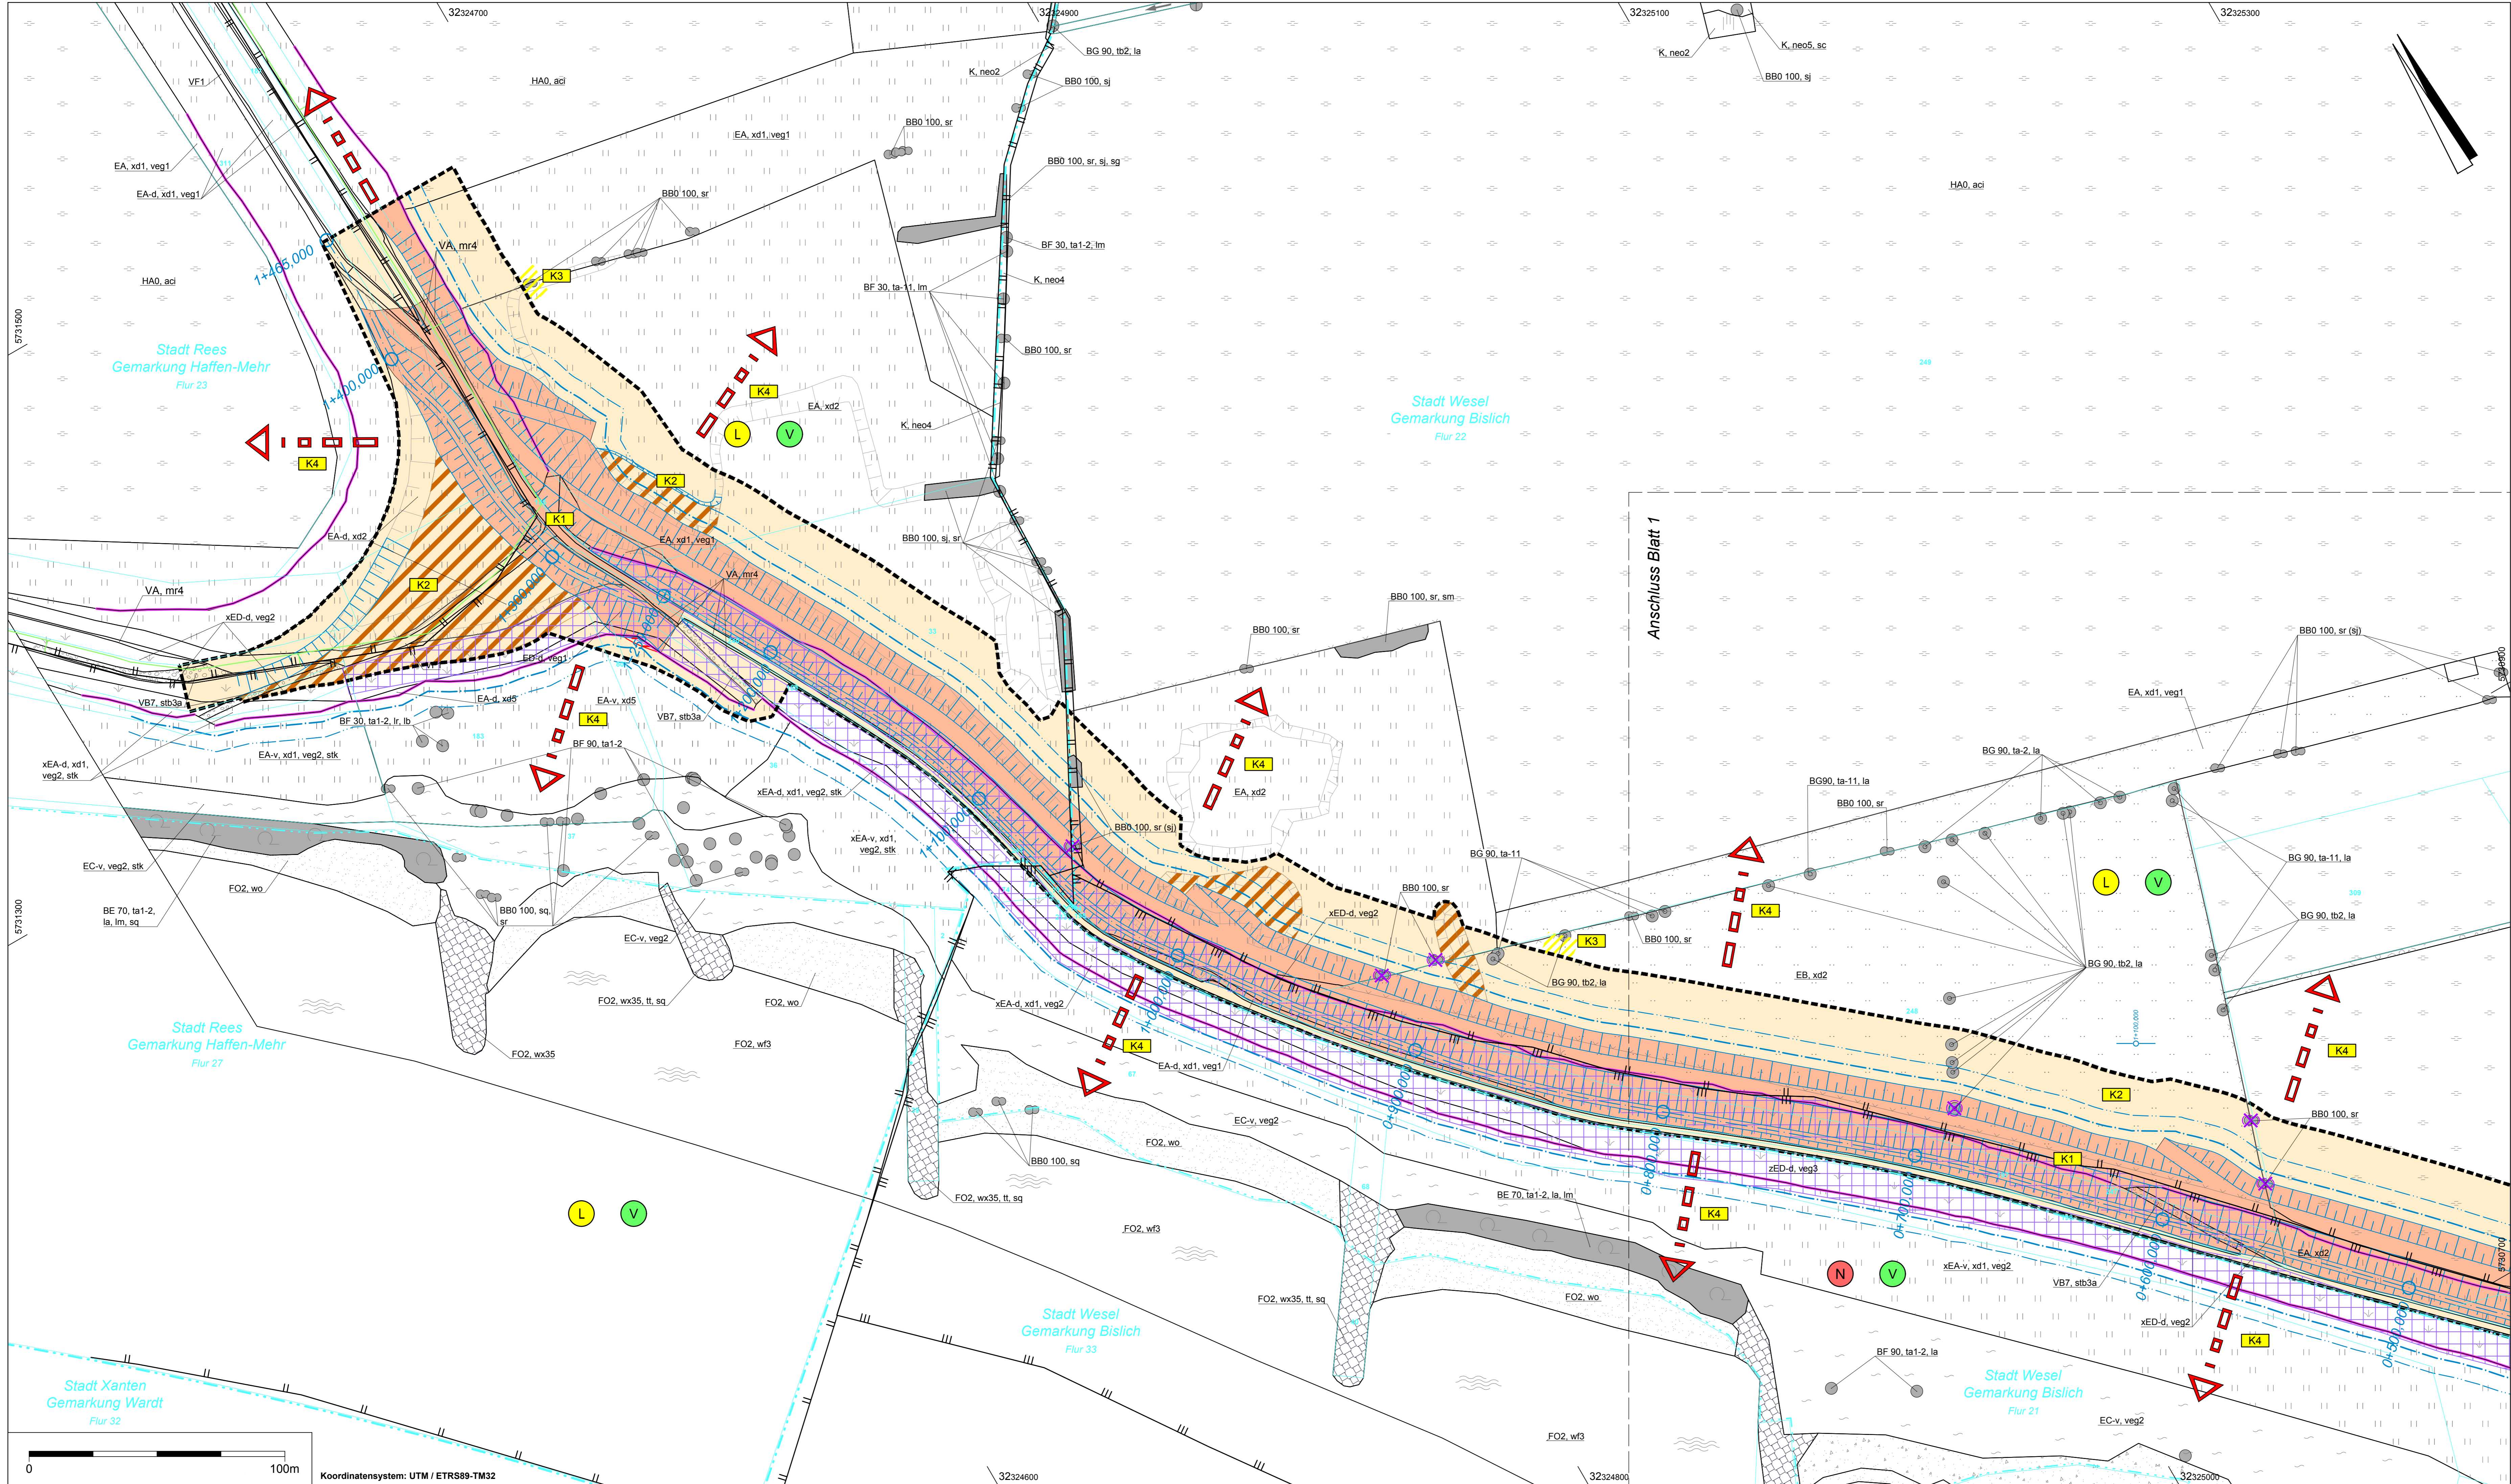
Konfliktzonen Deichsanierung

- K1 geplanter Deichneubaubereich
- K2 geplanter Arbeitsstreifen
- K3 Gefährdungszone
- K4 Baubedingte Störwirkungen

- Rodung Einzelbaum
- Rodung Einzelstrauch
- Rodung Gehölzbestände
- Rückbau Hofstelle 'te Leuken', Bunkeranlage
- Geländeauffüllung
- Verlust Überschwemmungsfläche
- Gewinn Überschwemmungsfläche
